Inventering av bostadsfastigheter. Rapport fasadinventering.

E4 Ljungby – Toftanäs, vägplan

Uppdragsnummer: 137665

Handläggare: Tomas Andersson, Pehrsco AB
Ljungby 2016-02-09

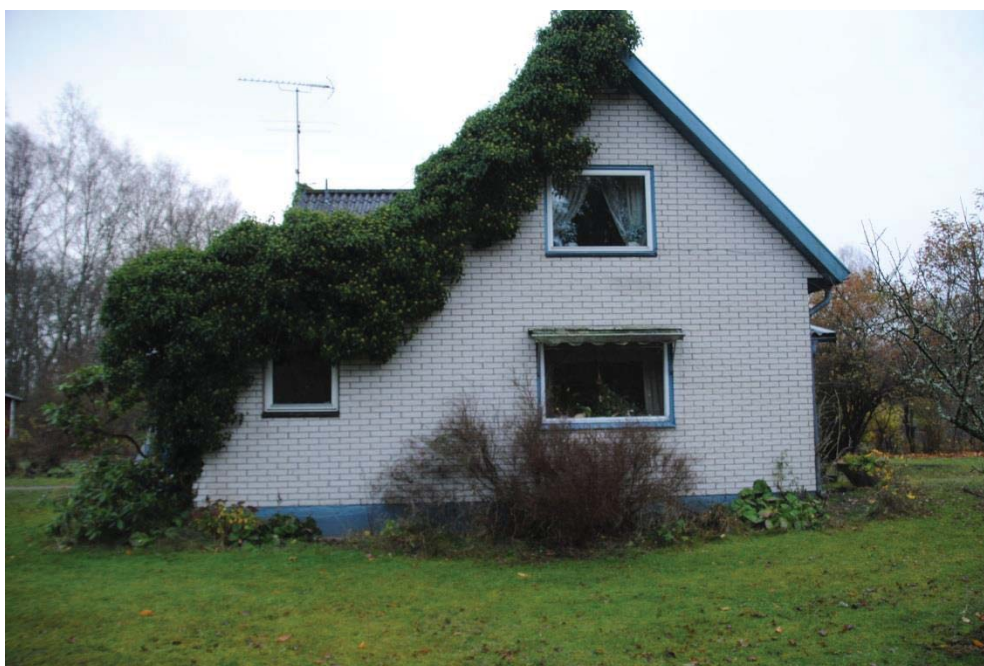
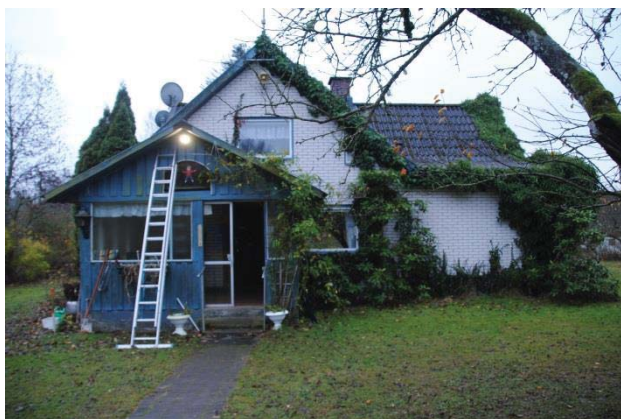
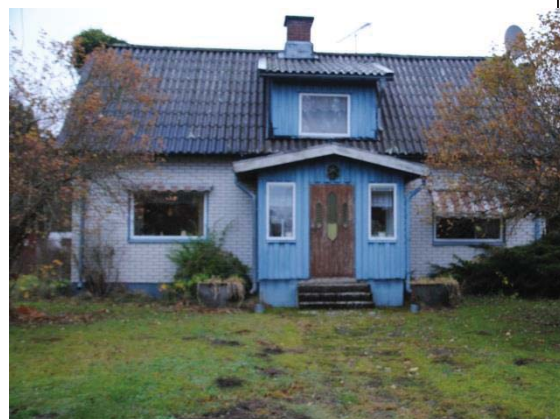
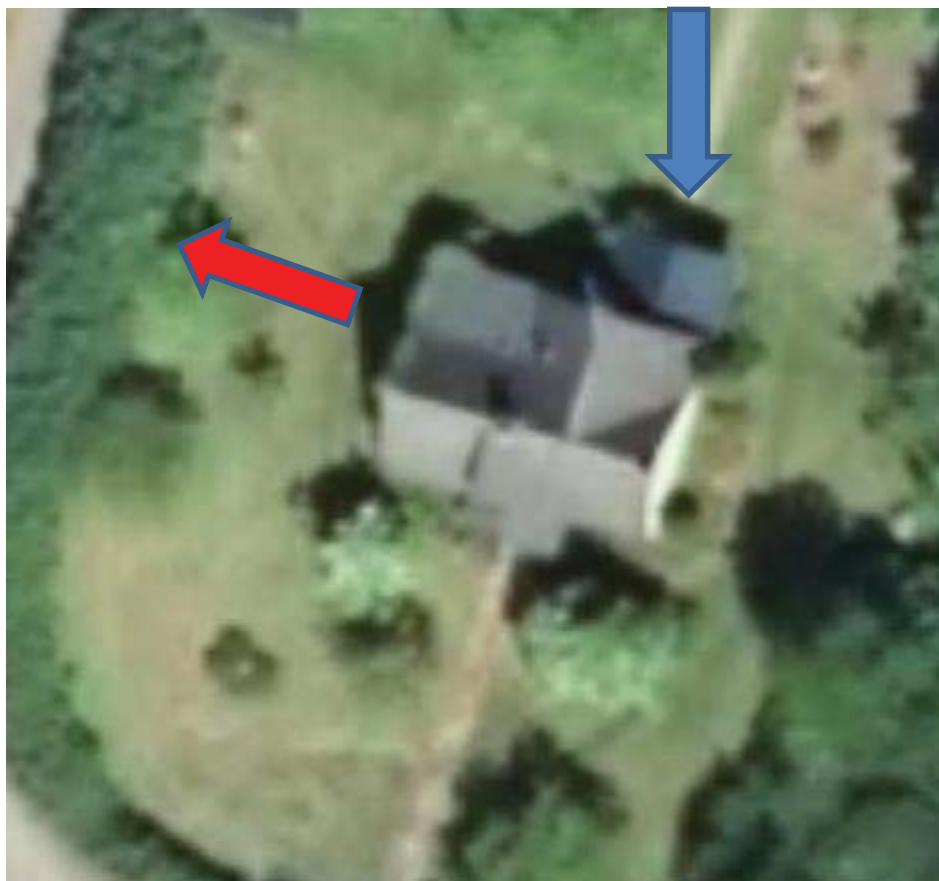
Nr:	P8	Fast bet: Berghem 5:18	Km: 4/8
-----	----	------------------------	---------

Fasadmaterial:	Kalksandsten, "Mexitegel"		
		Antal:	Typ:
Fönster:	Direkt, plan 1	2	2g
	Direkt, plan 2	1	2g
	Vinkelrät, plan 1	5	2g
	Vinkelrät, plan 2	2	2g
	Fönsterdörr, direkt	--	
Ventiler:	Direkt:	Inga	
	Vinkelrät:	Inga	
Bullerskyddsåtgärder vid väg E4: Inga			
Uterum vetter åt norr. Uteplats mot väg E4 saknas.			
Skyddad uteplats föreslås.

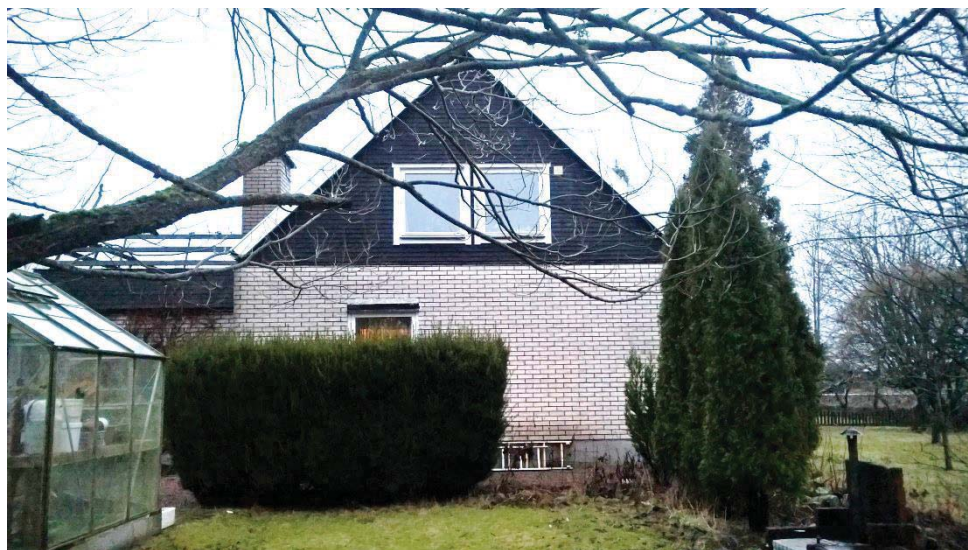
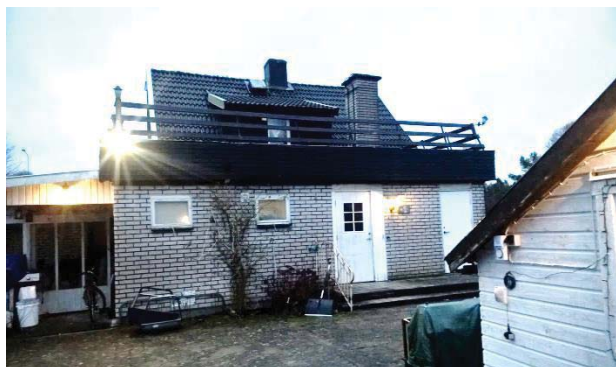
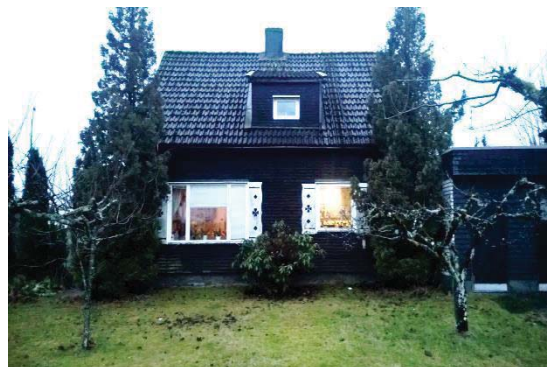
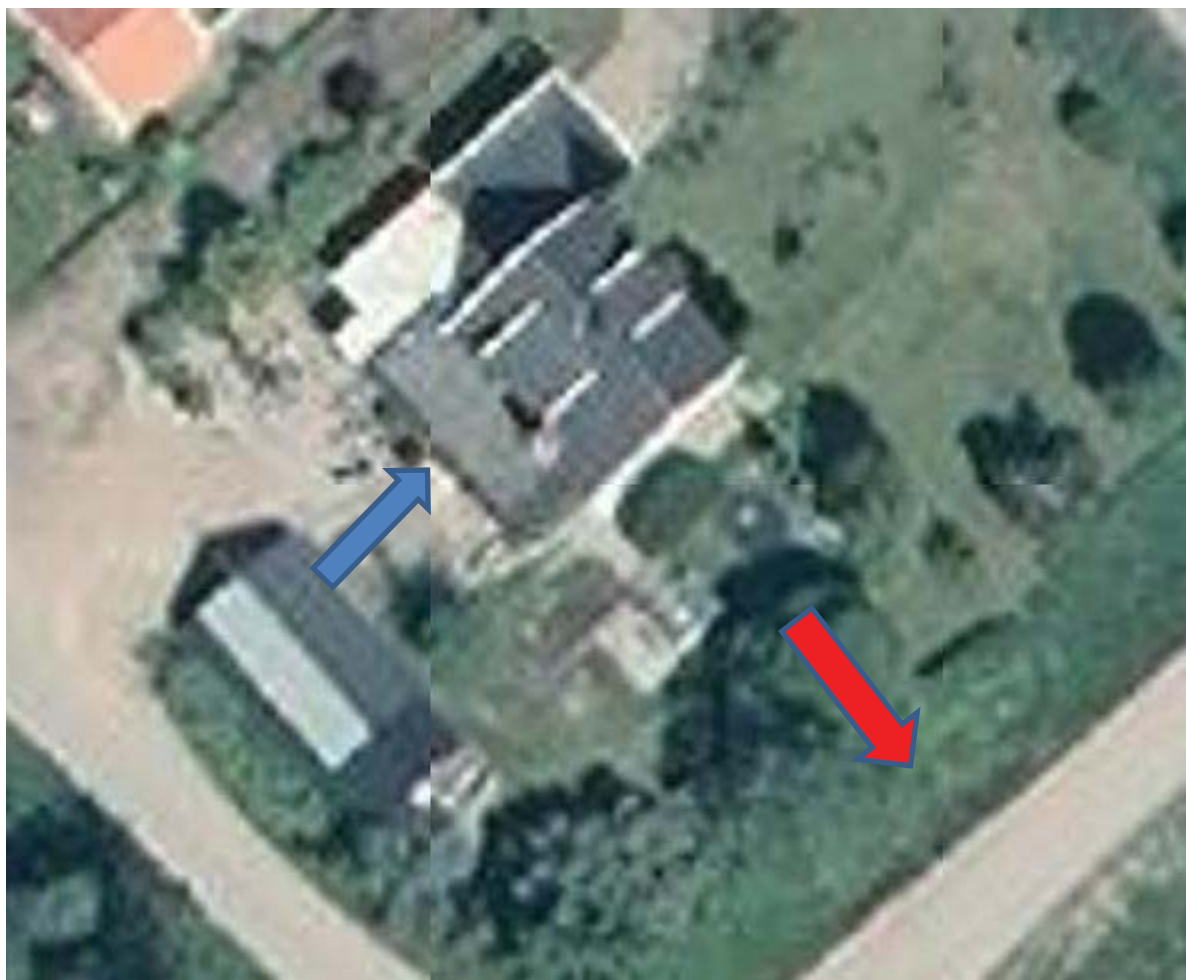
Nr:	P21	Fast bet: Ljungby 13:30	Km: 9/3
-----	-----	-------------------------	---------

Fasadmaterial:	Kalksandsten, "Mexitegel", träpanel		
Fönster:	Direkt, plan 1	Antal: 1	Typ: 3gi
	Direkt, plan 2	2	3gi
	Vinkelrät, plan 1	3	2g,
		1	3gi
	Vinkelrät, plan 2	2	2g
	Fönsterdörr, direkt	--	
Ventiler:	Direkt:	Inga	
	Vinkelrät:	2 st	
Bullerskyddsåtgärder vid väg E4: Ny bullervall.			
Balkong vetter åt söder och öster mot väg E4. Uteplats saknas.			
Åtgärder utöver föreslagen bullervall är inte ekonomiskt försvarsbart. Inga fastighetsnära åtgärder föreslås.

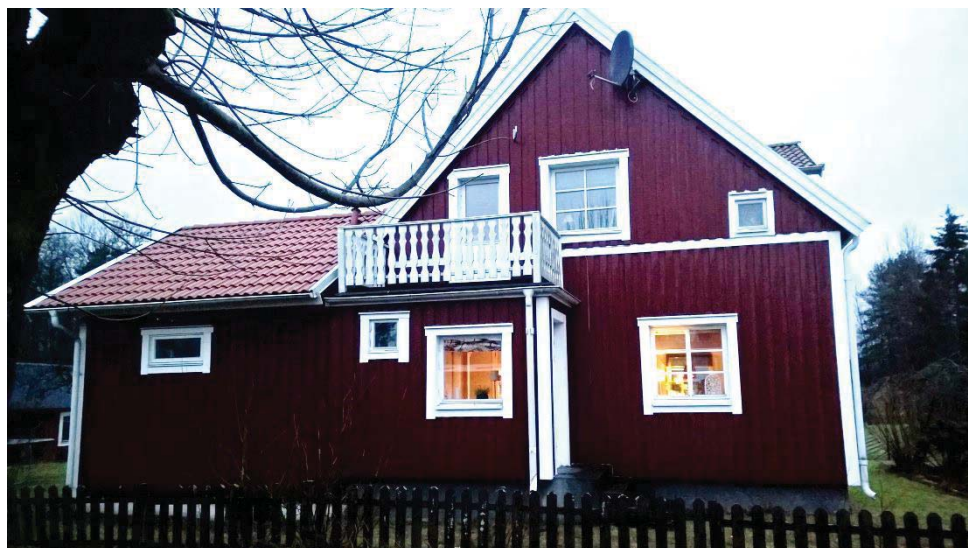
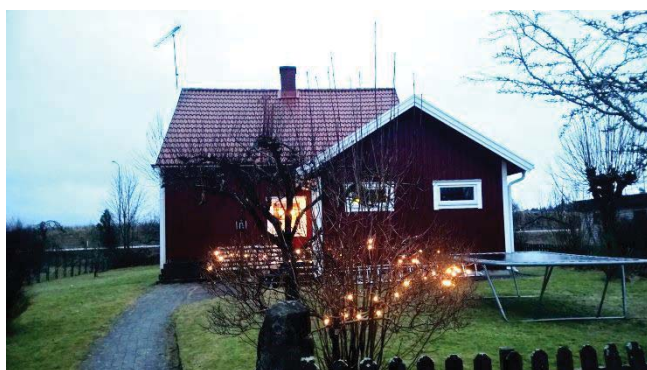
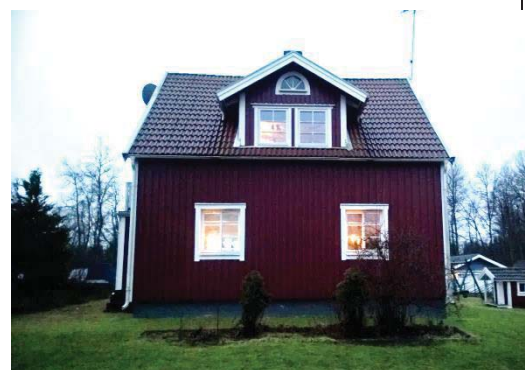
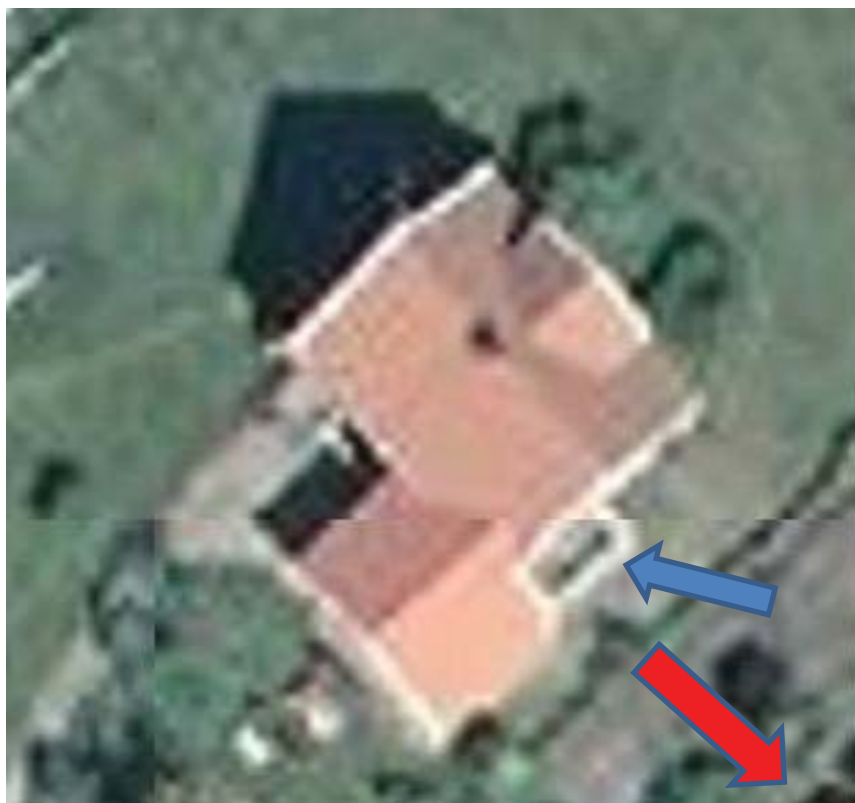
Nr:	P22	Fast bet: Ljungby 13:26	Km: 9/3
-----	-----	-------------------------	---------

Fasadmaterial:	Träpanel		
Fönster:	Direkt, plan 1	Antal: 3	Typ: 2g
		1	3gi
	Direkt, plan 2	2	2g
	Vinkelrät, plan 1	5	2g
	Vinkelrät, plan 2	3	3gi
	Fönsterdörr, direkt	1	2g
Ventiler:	Direkt:	1 st	
	Vinkelrät:	Inga	
Bullerskyddsåtgärder vid väg E4: Ny bullervall.			
Balkong vetter åt öster, mot väg E4. Uteplats saknas.			
Åtgärder utöver föreslagen bullervall är inte ekonomiskt försvarsbart. Inga fastighetsnära åtgärder föreslås.

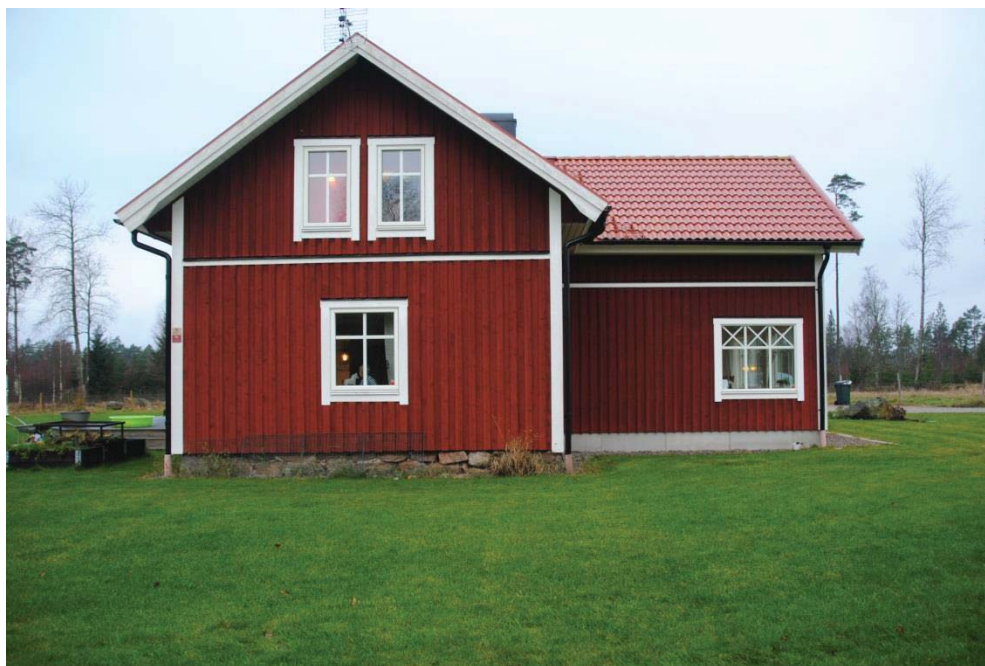
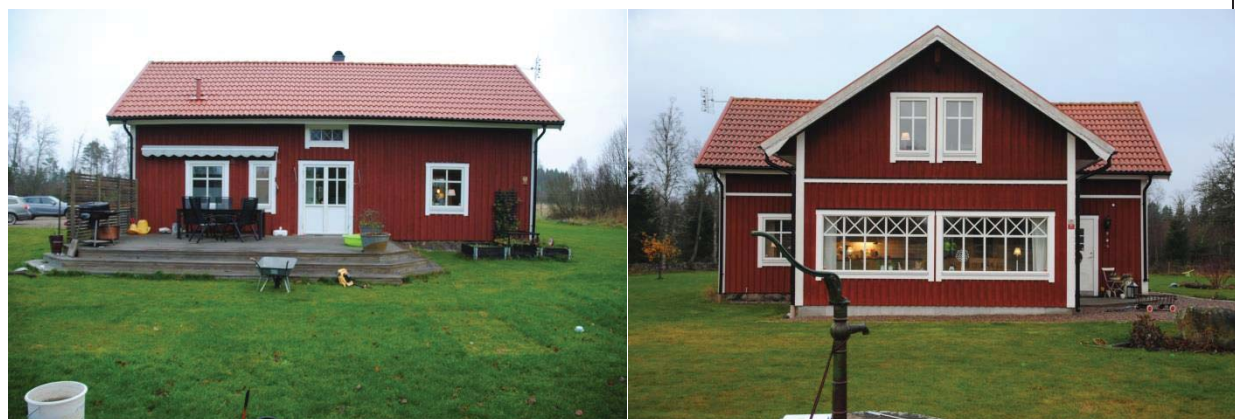
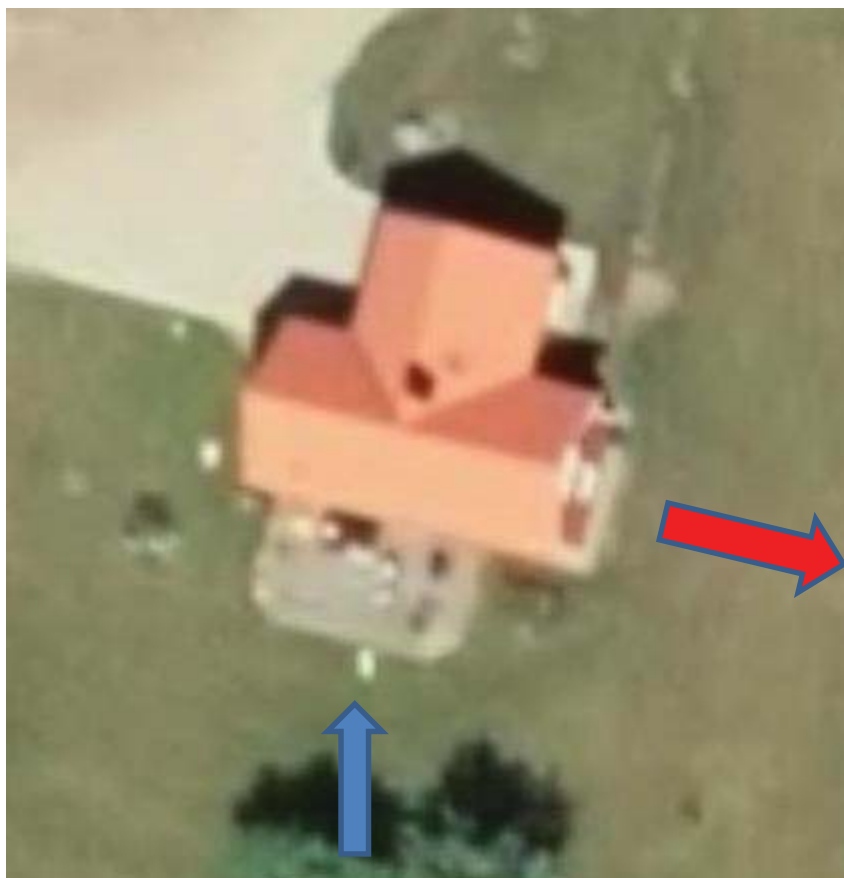
Nr:	P41	Fast bet: Össlöv 3:14	Km: 15/3
-----	-----	-----------------------	----------

Fasadmaterial:	Träpanel		
Fönster:	Direkt, plan 1	Antal: 2	Typ: 3gi
	Direkt, plan 2	2	3gi
	Vinkelrät, plan 1	5	3gi
	Vinkelrät, plan 2	2	3gi
	Fönsterdörr, direkt		
	Fönsterdörr, vinkelrät	1	
Ventiler:	Direkt:	Inga	
	Vinkelrät:	Inga	
Bullerskyddsåtgärder vid väg E4: Inga.			
Uteplats vetter åt söder.			
Fastighetsnära åtgärder, fönster (vån 2) och skyddad uteplats föreslås.

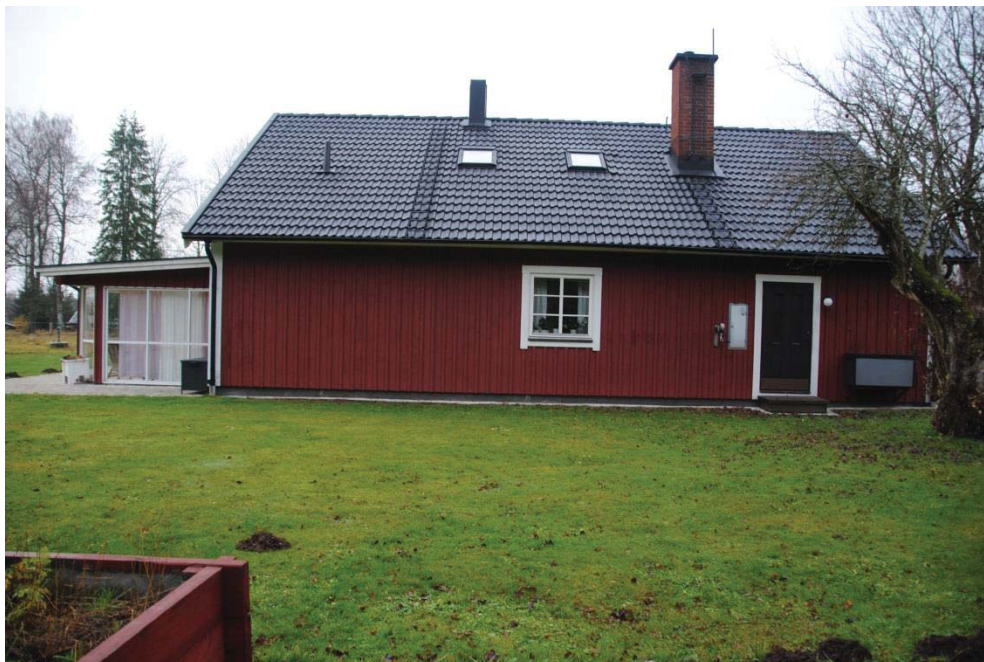
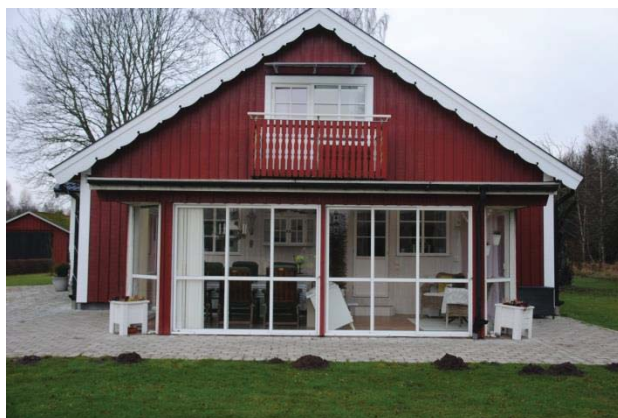
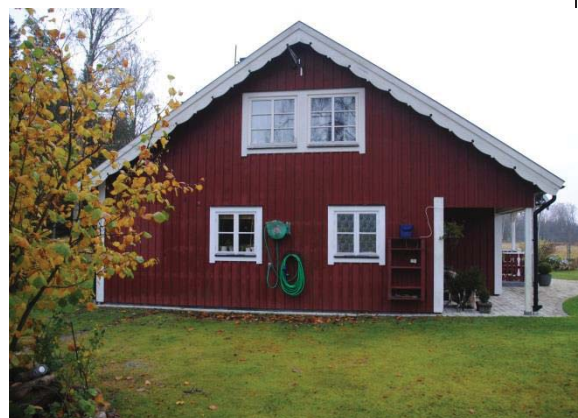
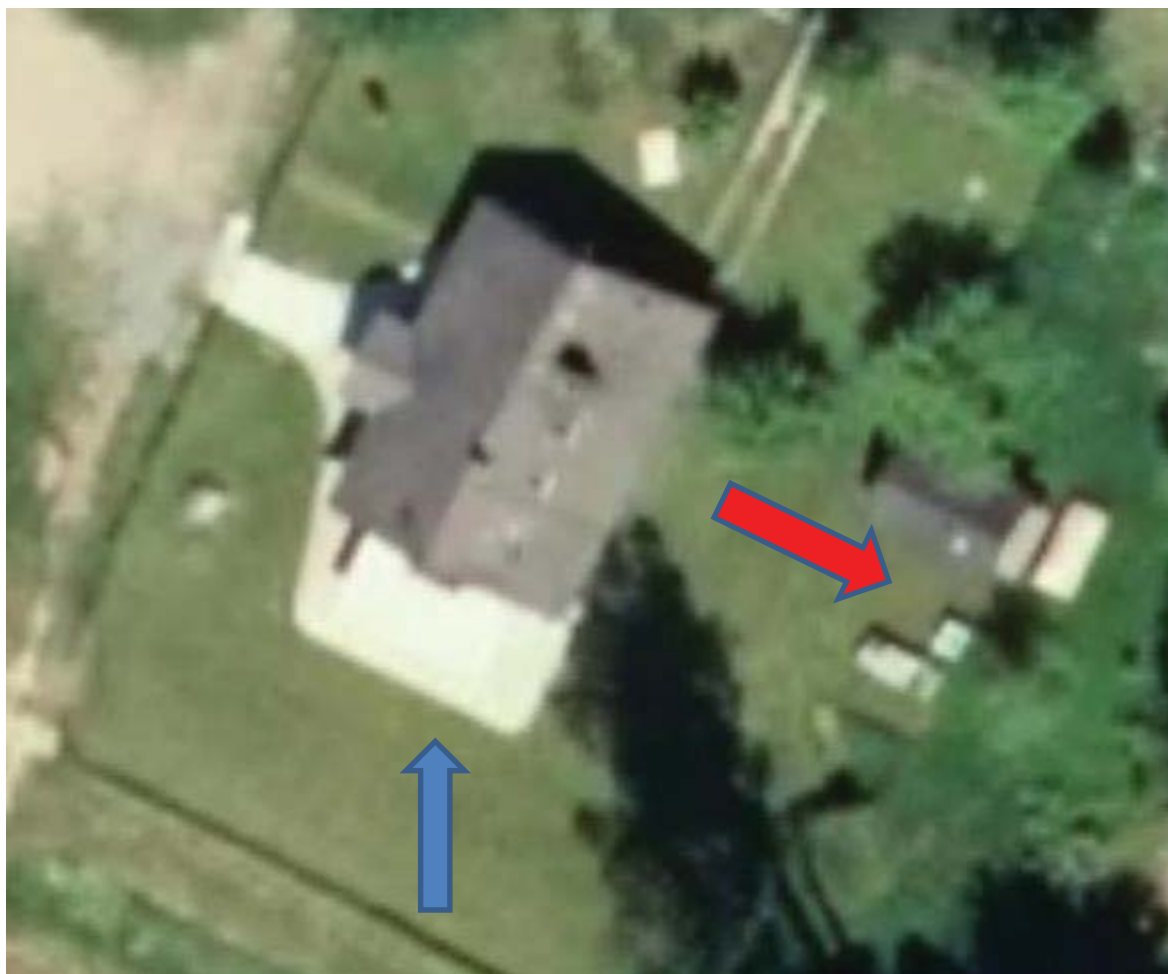
Nr:	P43	Fast bet: Trotteslöv 2:13	Km: 15/9
-----	-----	---------------------------	----------

Fasadmaterial:	Träpanel		
Fönster:	Direkt, plan 1	Antal: 1	Typ: 3gi
	Direkt, plan 2		
	Vinkelrät, plan 1	5	3gi
	Vinkelrät, plan 2	4	3gi
Ventiler:	Direkt	Inga	
	Vinkelrät	Inga	
Bullerskyddsåtgärder vid väg E4: Ny bullervall.			
Uterum vetter åt söder. Uteplats i anslutning till uterum.			
Fastighetsnära åtgärder, fönster (vån 2) och skyddad uteplats föreslås.

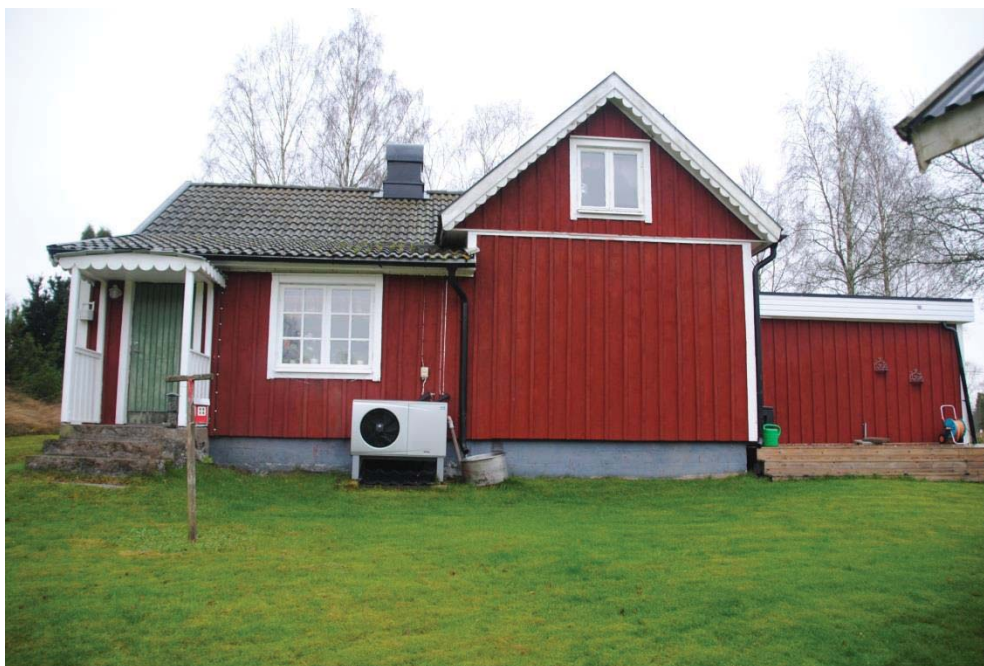
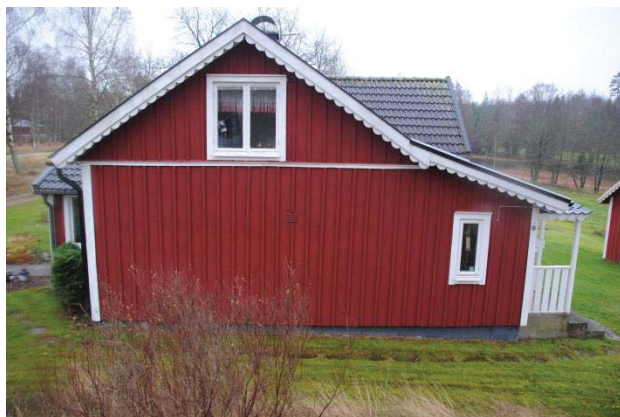
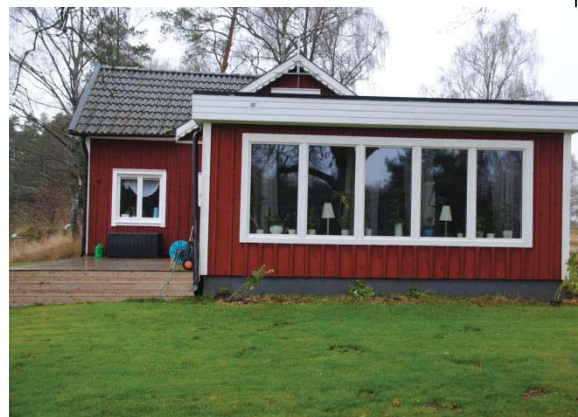
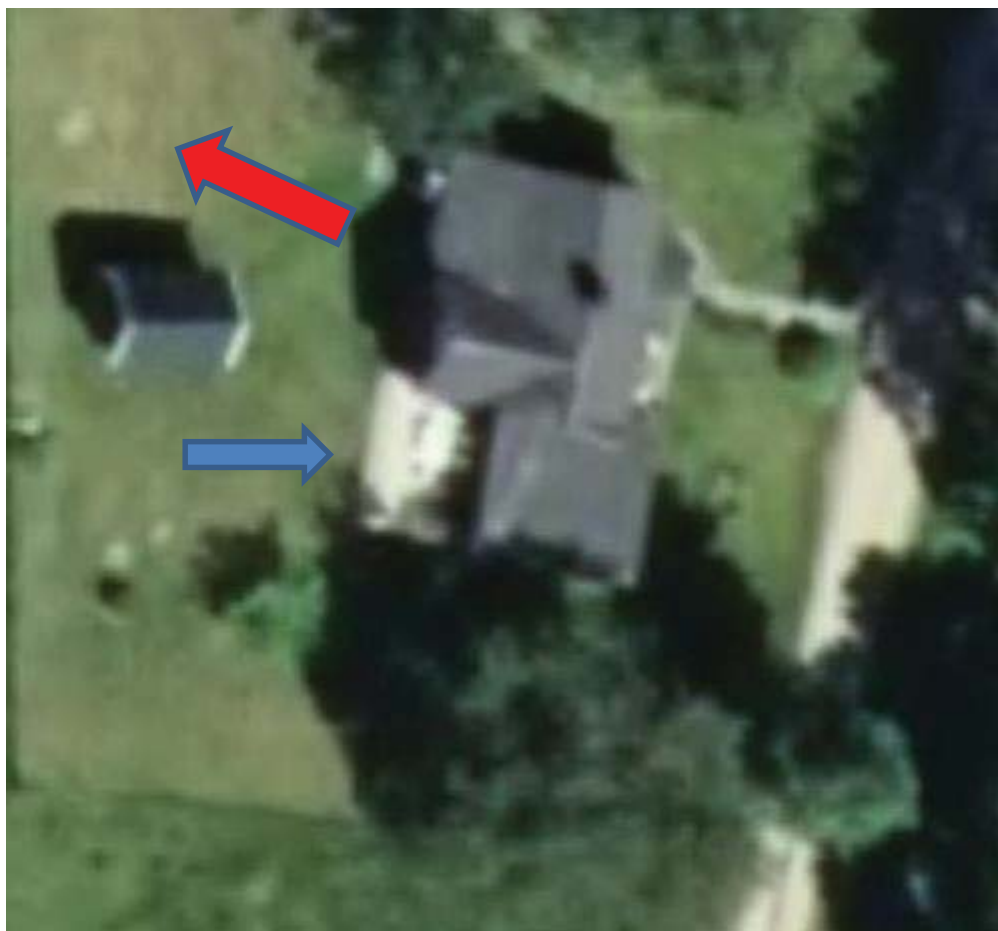
Nr:	P61	Fast bet: Huljeholm 3:2	Km: 21/5
-----	-----	-------------------------	----------

Fasadmaterial:	Träpanel		
Fönster:	Direkt, plan 1	Antal: 1	Typ: 2gk
	Direkt, plan 2	1	2gk
	Vinkelrät, plan 1	2	2gk
	Vinkelrät, plan 1	5	3gf
	Vinkelrät, plan 2	2	2gk
Ventiler:	Direkt:	Inga	
	Vinkelrät:	Inga	
Bullerskyddsåtgärder vid väg E4: Inga.			
Uteplats vetter åt sydväst.			
Skyddad uteplats föreslås.

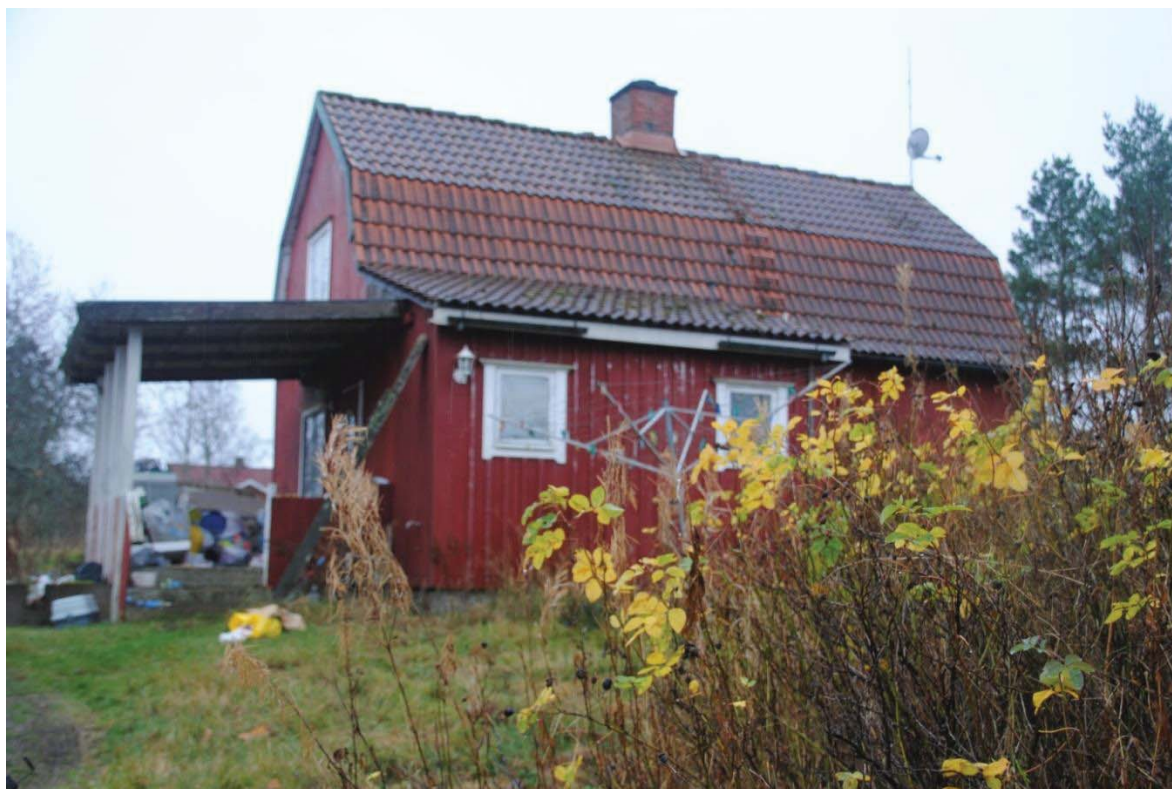
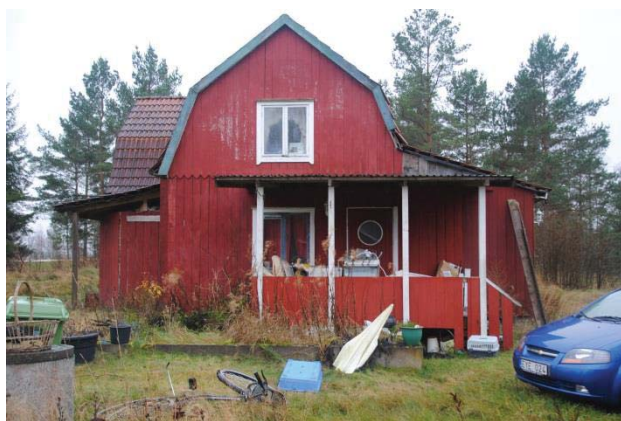
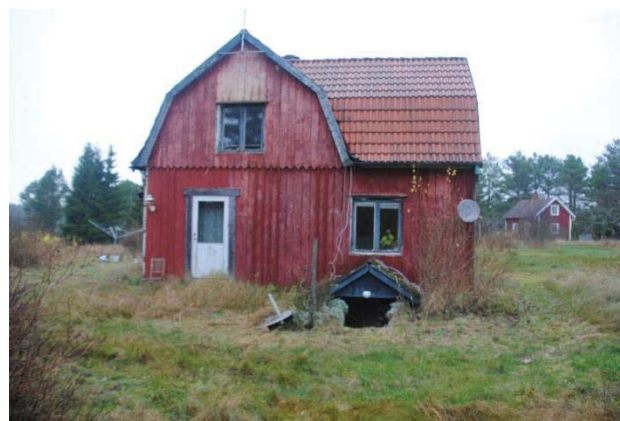
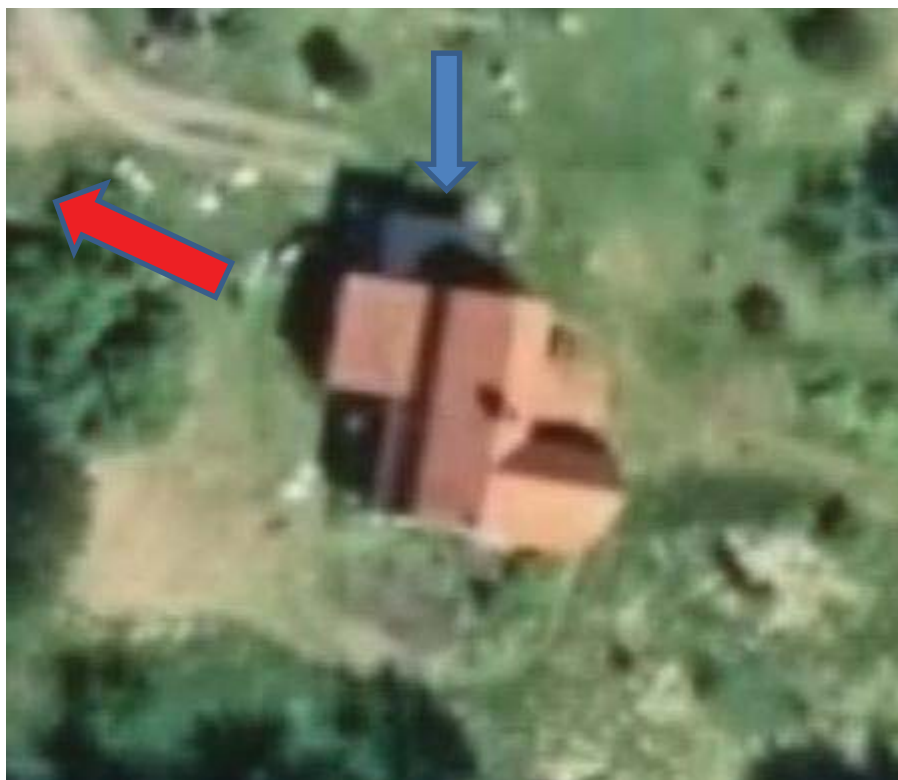
Nr:	P65	Fast bet: Hallsjö 3:20	Km: 22/0
-----	-----	------------------------	----------

Fasadmaterial:	Träpanel		
Fönster:	Direkt, plan 1	Antal:	Typ:
	Direkt, plan 2	2	2gk
	Vinkelrät, plan 1	3	2gk
	Vinkelrät, plan 2	2	2gk
Ventiler:	Direkt:	Inga	
	Vinkelrät:	Inga

Bullerskyddsåtgärder vid väg E4: Ny bullervall.

Veranda vetter åt norr.

Åtgärder utöver föreslagen bullervall är inte ekonomiskt försvarsbart. Inga fastighetsnära åtgärder föreslås.

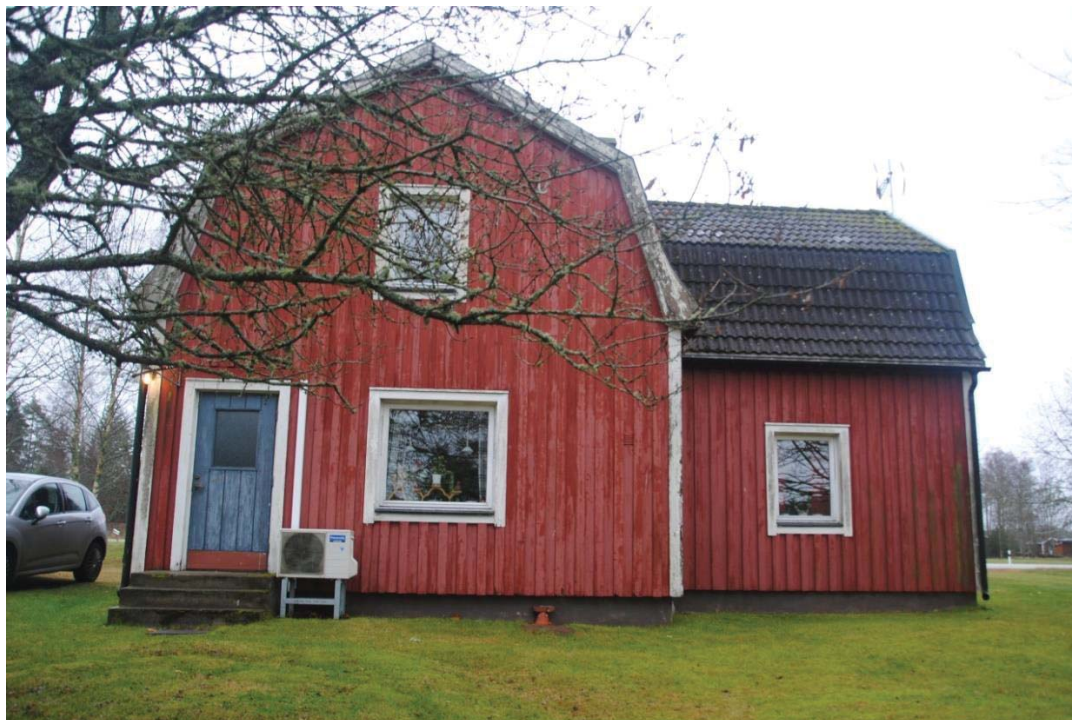
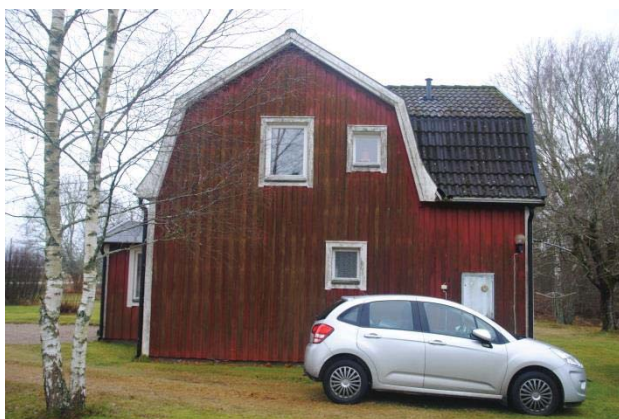
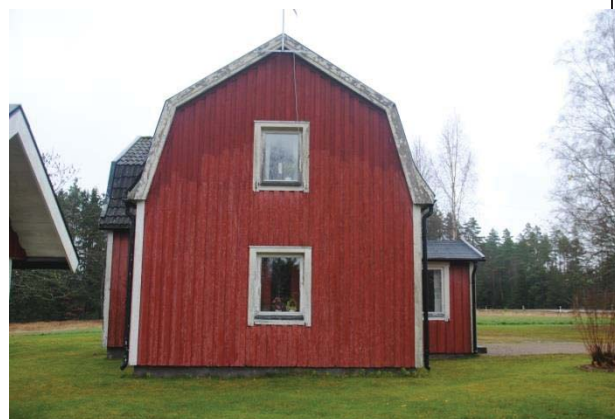
Nr:	P68	Fast bet: Skyttens 1:10	Km: 22/3
-----	-----	-------------------------	----------

Fasadmaterial:	Träpanel		
Fönster:	Direkt, plan 1	Antal: 2	Typ: 3gi
	Direkt, plan 2	1	3gi
	Vinkelrät, plan 1	2	3gi
	Vinkelrät, plan 2	3	3gi
Ventiler:	Direkt:	Inga	
	Vinkelrät:	Inga	
Bullerskyddsåtgärder vid väg E4: Ny bullervall.			
Uteplats saknas.			
Åtgärder utöver föreslagen bullervall är inte ekonomiskt försvarbart. Inga fastighetsnära åtgärder föreslås.

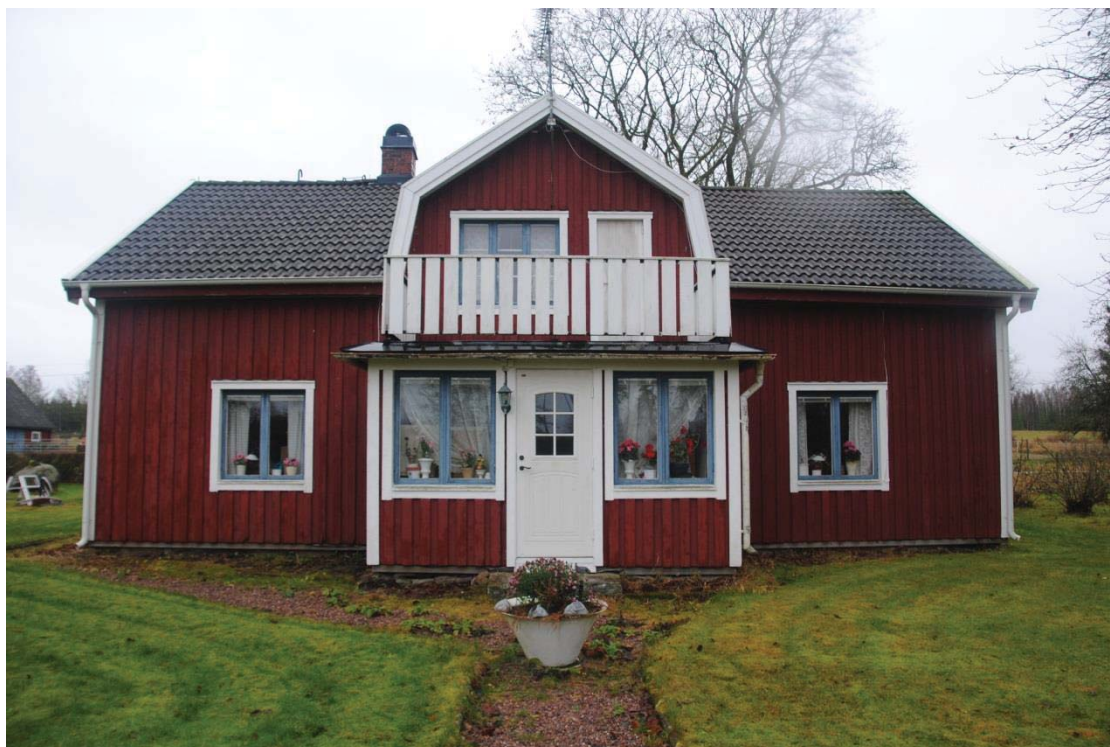
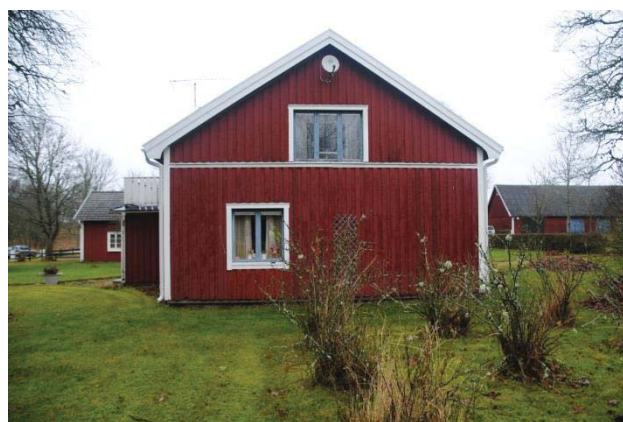
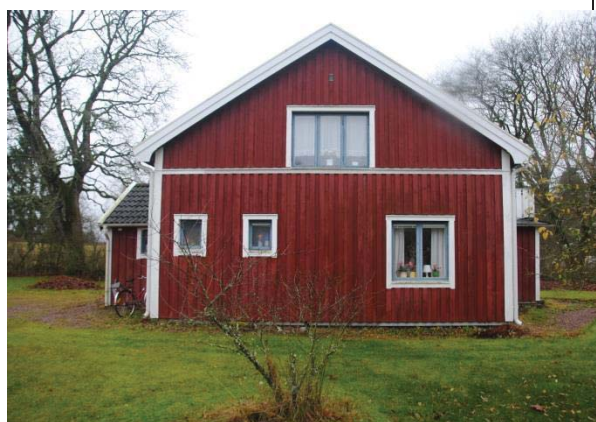
Nr:	P72	Fast bet: Hallsjö 6:1	Km: 23/3
-----	-----	-----------------------	----------

Fasadmaterial:	Träpanel		
Fönster:	Direkt, plan 1	Antal: 4	Typ: 2gk
	Direkt, plan 2	2	2gk
	Vinkelrät, plan 1	4	2gk
	Vinkelrät, plan 2	2	2gk
Ventiler:	Direkt:	Inga	
	Vinkelrät:	Inga	
Bullerskyddsåtgärder vid väg E4: Ny bullervall / skärm.			
Uteplats saknas.			
Åtgärder utöver föreslagen bullervall är inte ekonomiskt försvarsbart. Inga fastighetsnära åtgärder föreslås.

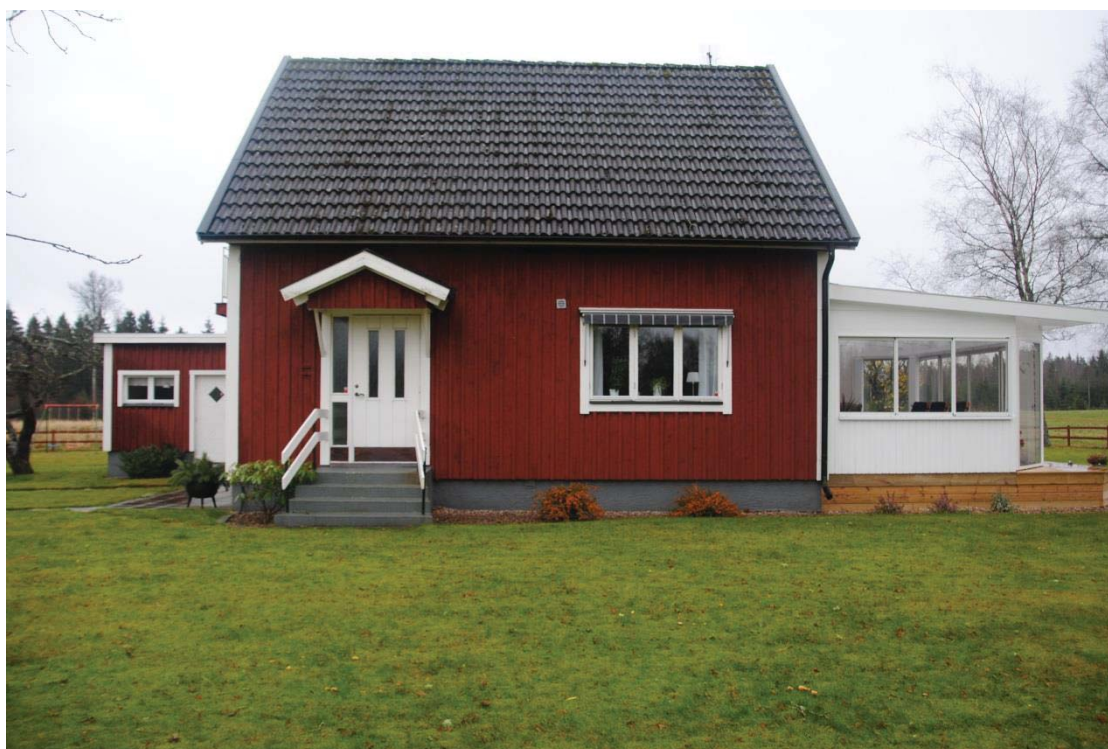
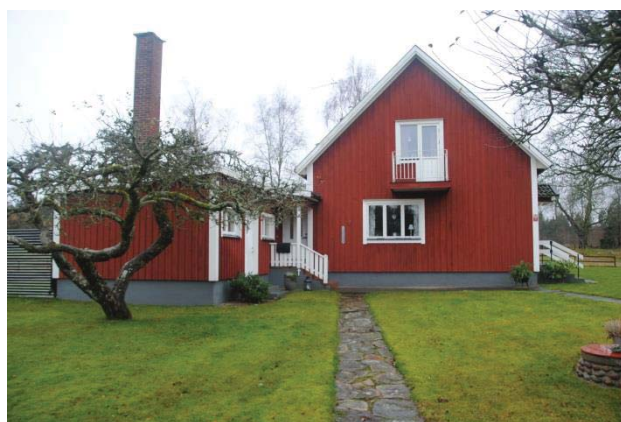
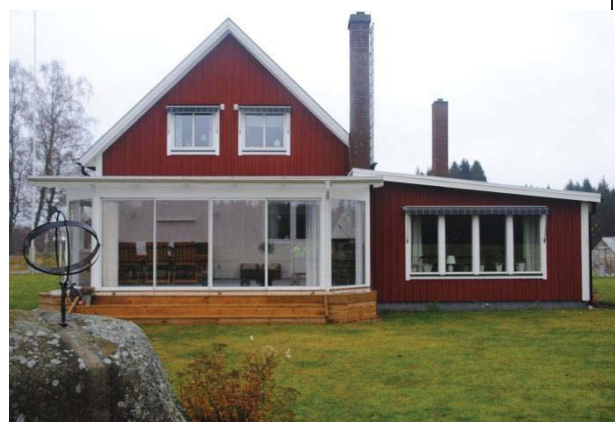
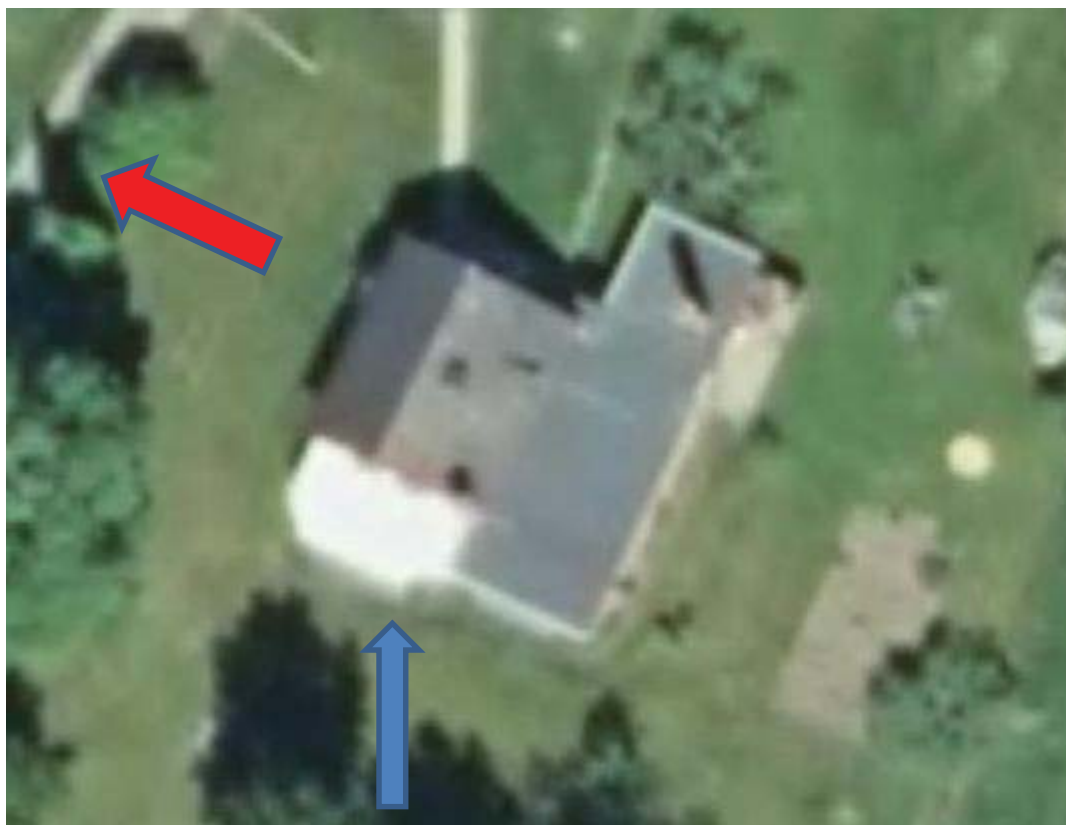
Nr:	P76	Fast bet: Flåttinge 8:1	Km: 25/5
-----	-----	-------------------------	----------

Fasadmaterial:	Träpanel		
Fönster:	Direkt, plan 1	Antal: 1	Typ: 2gk
	Direkt, plan 2		
	Vinkelrät, plan 1	5	3gi
	Vinkelrät, plan 2	1	2gk
Ventiler:	Direkt:	Inga	
	Vinkelrät:	Inga	
Bullerskyddsåtgärder vid väg E4: Inga.			
Uterum vetter åt söder.			
Skyddad uteplats föreslås.

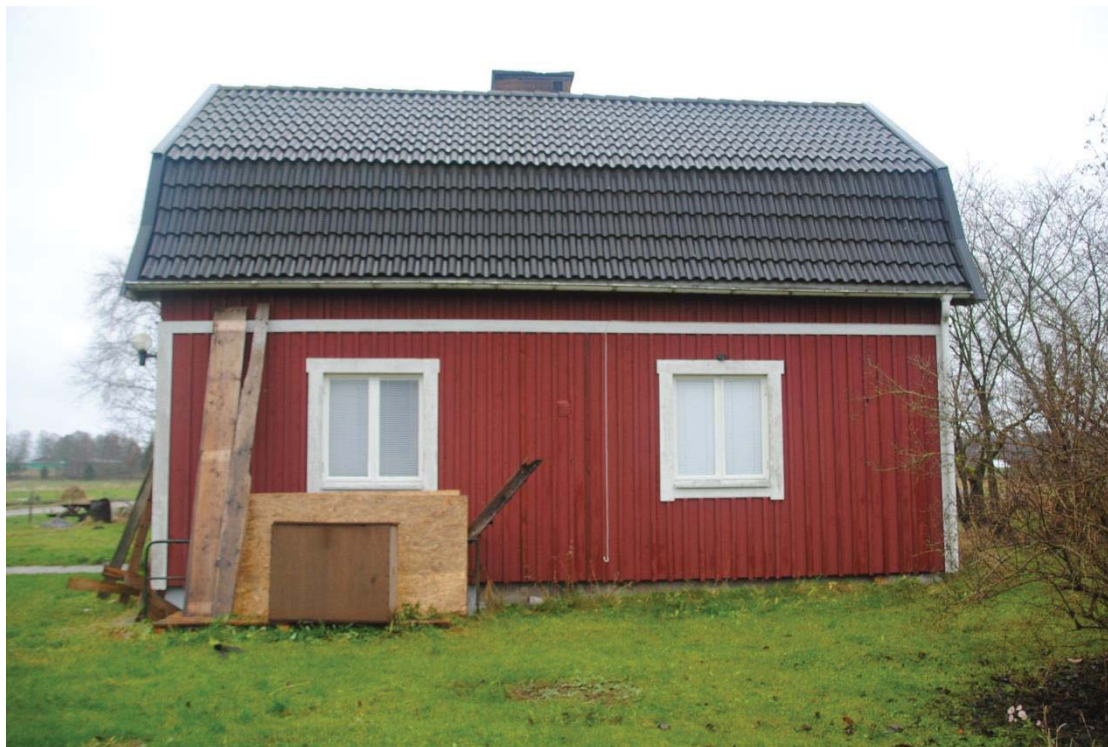
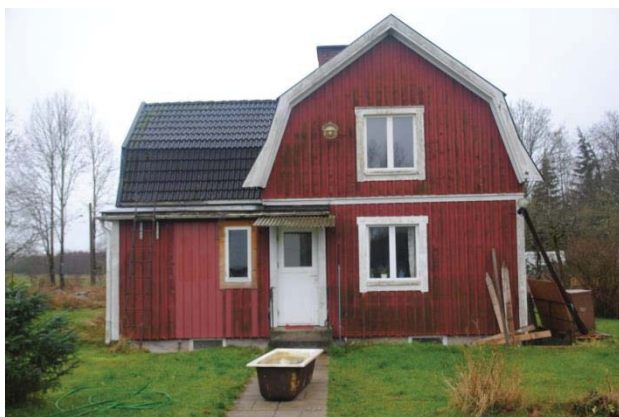
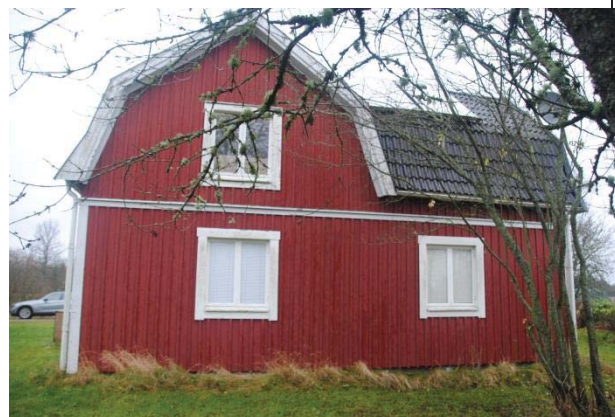
Nr:	P79	Fast bet: Flattinge 2:11	Km: 26/1
-----	-----	--------------------------	----------

Fasadmaterial:	Träpanel		
Fönster:	Direkt, plan 1	Antal: 2	Typ: 2gk
	Direkt, plan 2		
	Vinkelrät, plan 1	4	2gk
	Vinkelrät, plan 2	2	2gk
Ventiler:	Direkt:	Inga	
	Vinkelrät:	Inga	
Bullerskyddsåtgärder vid väg E4: Inga.			
Uteplats saknas.			
Fastighetsnära åtgärder, fönster och skyddad uteplats föreslås.

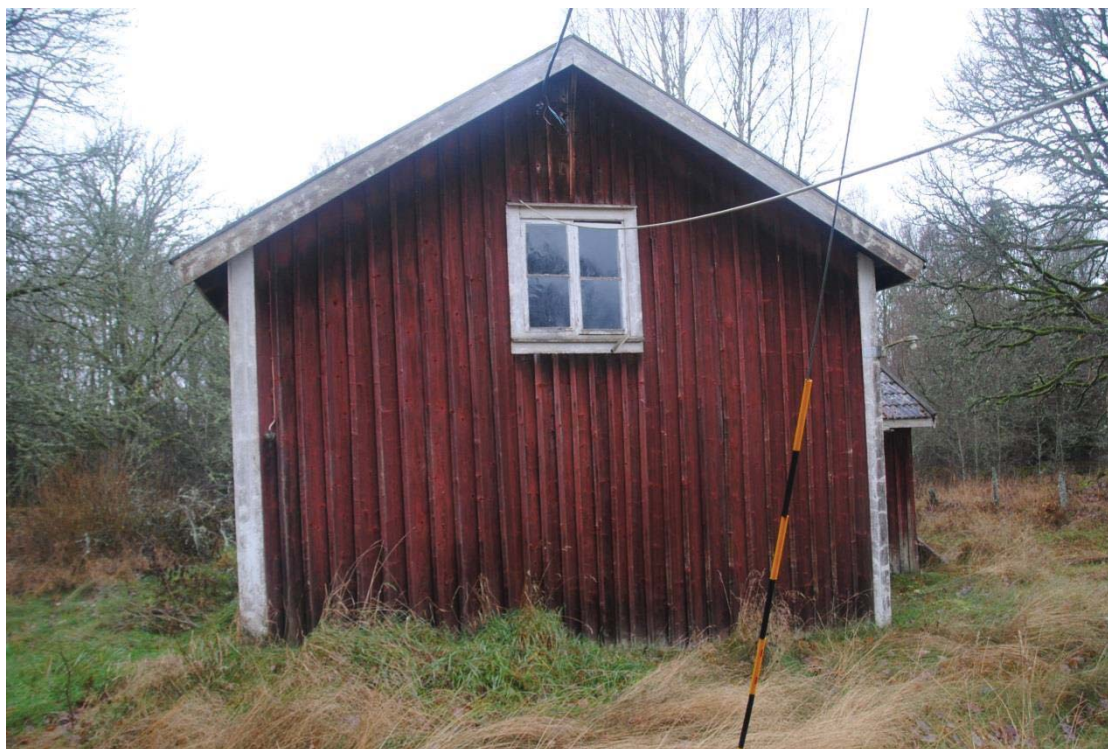
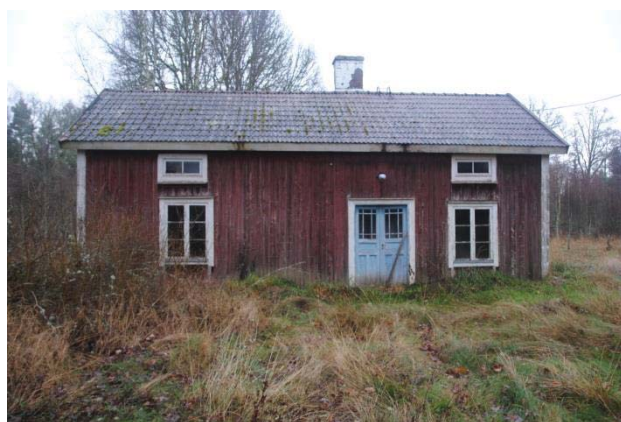
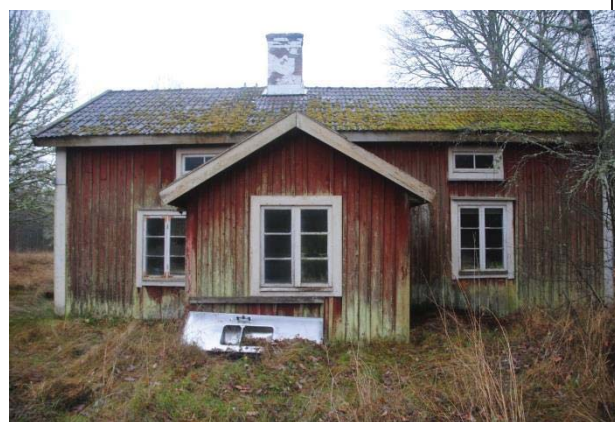
Nr:	P80	Fast bet: Skyttens 1:4	Km: 26/6
-----	-----	------------------------	----------

Fasadmaterial:	Träpanel		
Fönster:	Direkt, plan 1	Antal:	Typ:
	Direkt, plan 2	1	1g
	Vinkelrät, plan 1	5	1g
	Vinkelrät, plan 2	4	1g
Ventiler:	Direkt:	Inga	
	Vinkelrät:	Inga	
Bullerskyddsåtgärder vid väg E4: Ny bullervall			
Uteplats saknas.			
Ödehus, inga fastighetsnära åtgärder föreslås.
