Inventering av bostadsfastigheter. Rapport fasadinventering.

E4 Ljungby – Toftanäs, vägplan

Uppdragsnummer: 137665

Handläggare: Tomas Andersson, Pehrsco AB
Ljungby 2016-02-09

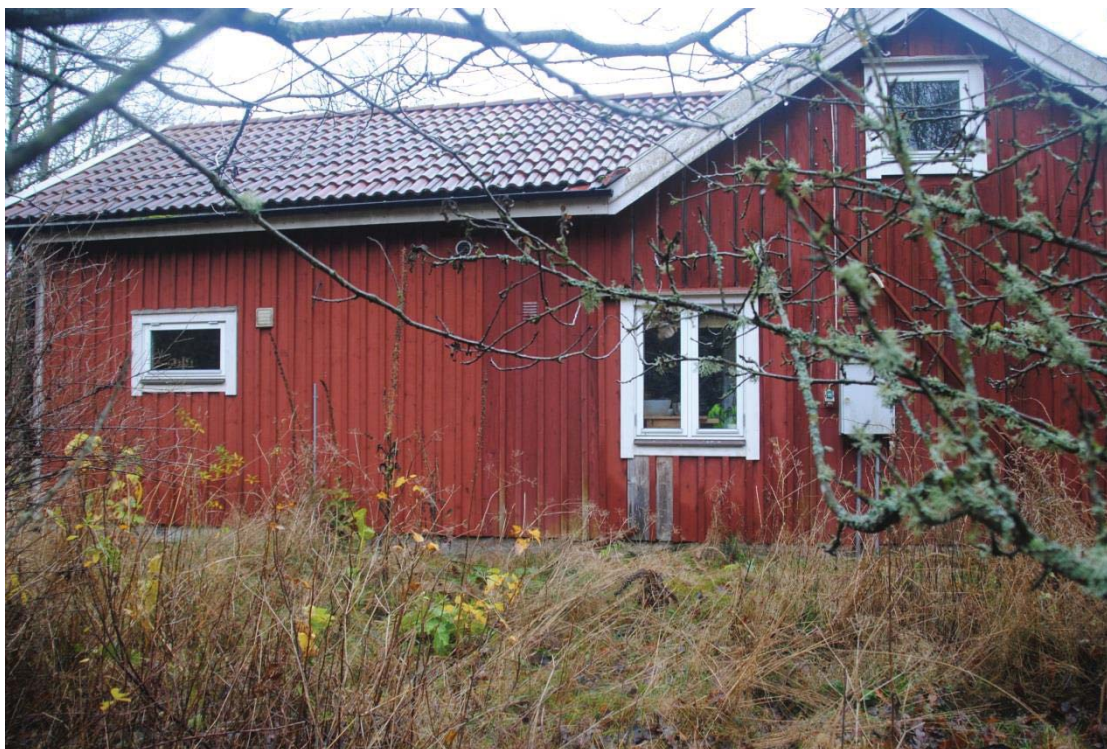
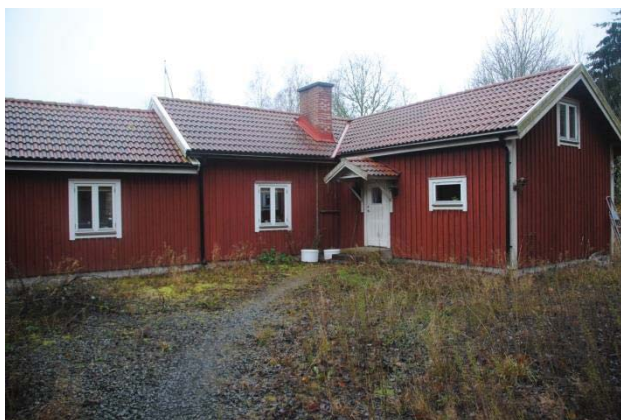
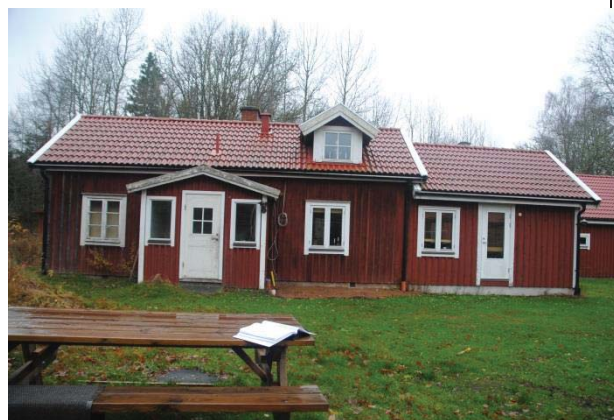
Nr:	P81	Fast bet: Flattinge 3:8	Km: 26/7
-----	-----	-------------------------	----------

Fasadmaterial:	Träpanel		
Fönster:	Direkt, plan 1	Antal: 2	Typ: 2gi
	Direkt, plan 2	1	2gi
	Vinkelrät, plan 1	5	2gi
	Vinkelrät, plan 2	1	2gi
		1	2gk
Ventiler:	Direkt:	Inga	
	Vinkelrät:	Inga	
Bullerskyddsåtgärder vid väg E4: Bullervall och ny gabionmur.			
Uteplats saknas.			
Fastighetsnära åtgärder, fönster och skyddad uteplats föreslås.

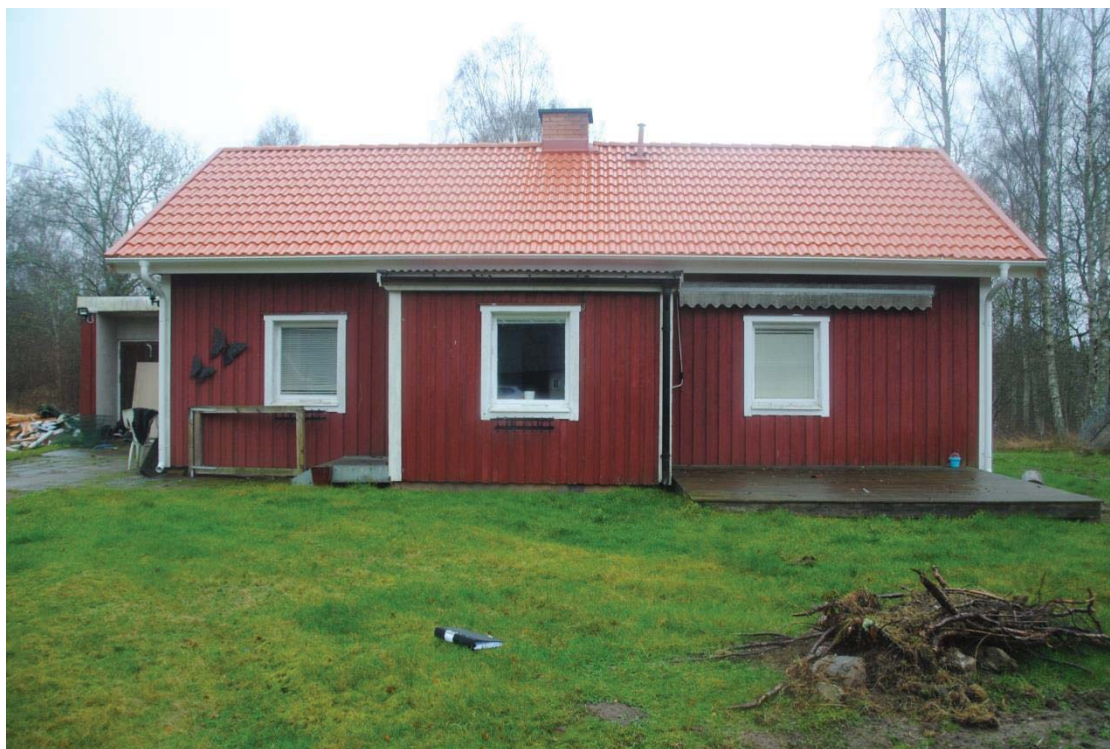
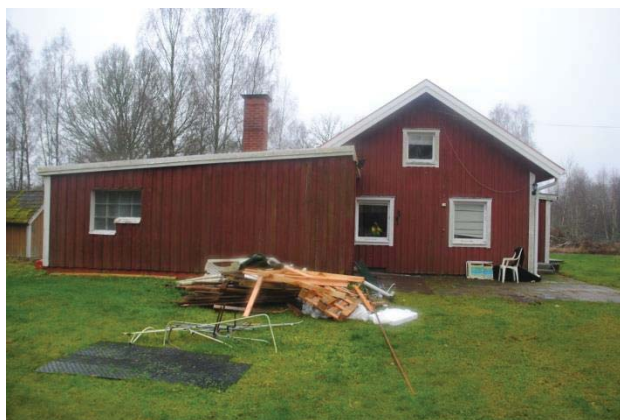
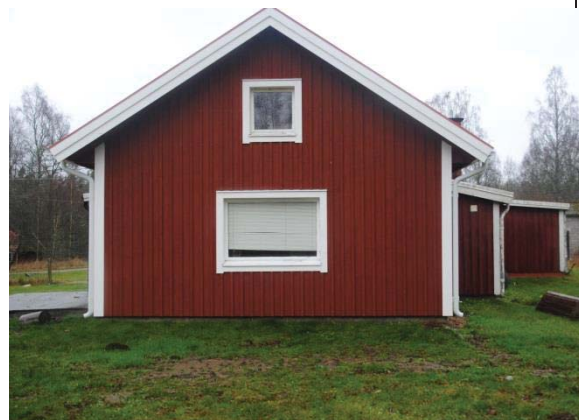
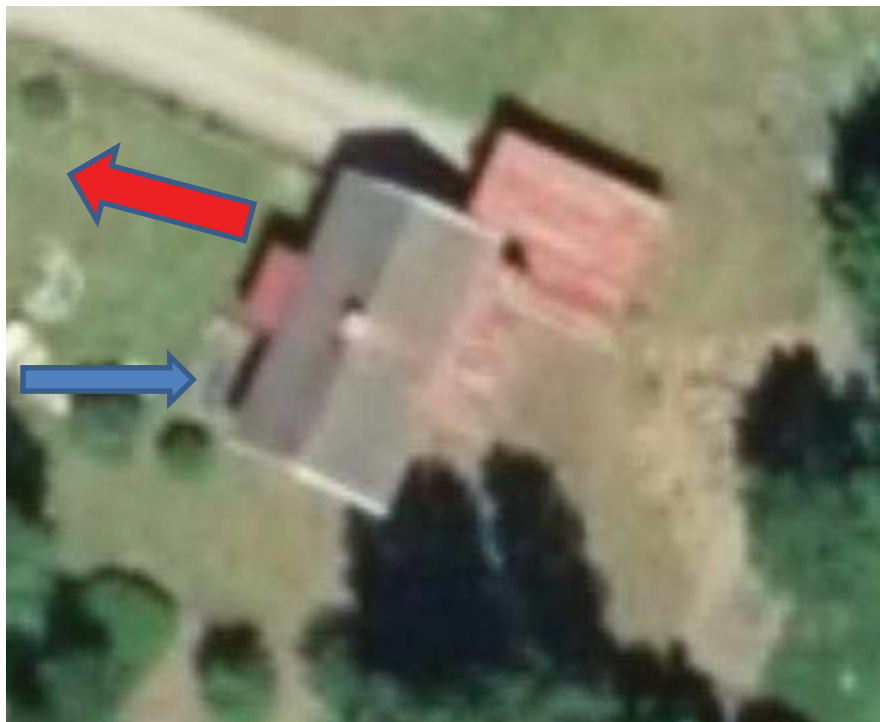
Nr:	P82	Fast bet: Svenstorp 1:3	Km: 26/9
-----	-----	-------------------------	----------

Fasadmaterial:	Träpanel		
Fönster:	Direkt, plan 1	Antal: 3	Typ: 2gk
	Direkt, plan 2	saknas	
	Vinkelrät, plan 1	3	2gk
	Vinkelrät, plan 2	2	2gk
Ventiler:	Direkt:	Inga	
	Vinkelrät:	Inga	
Bullerskyddsåtgärder vid väg E4: Inga.			
Uteplats vetter åt väster.			
Skyddad uteplats föreslås.

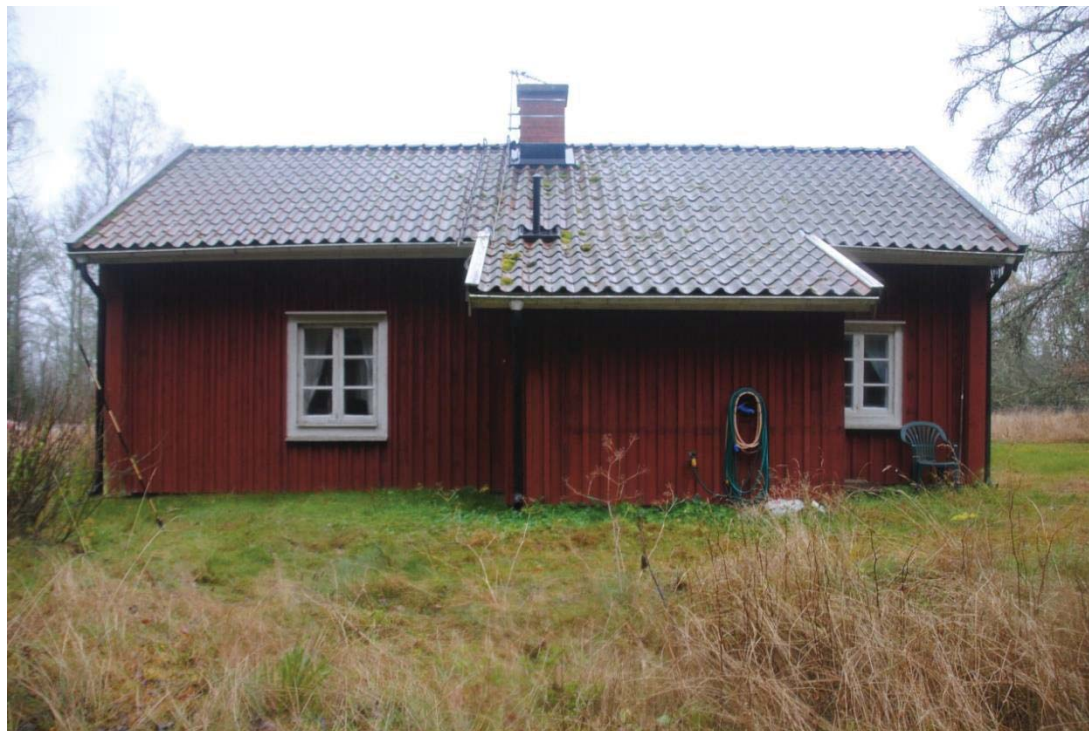
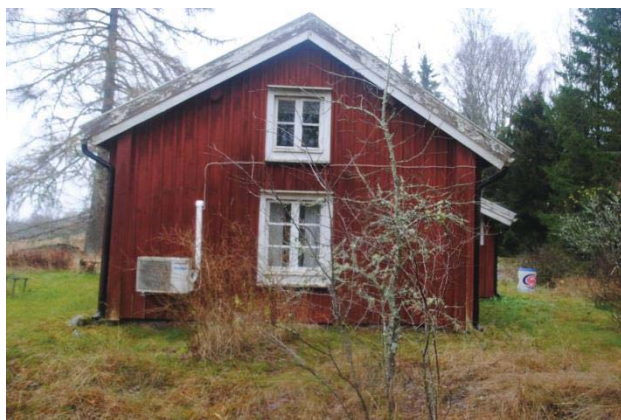
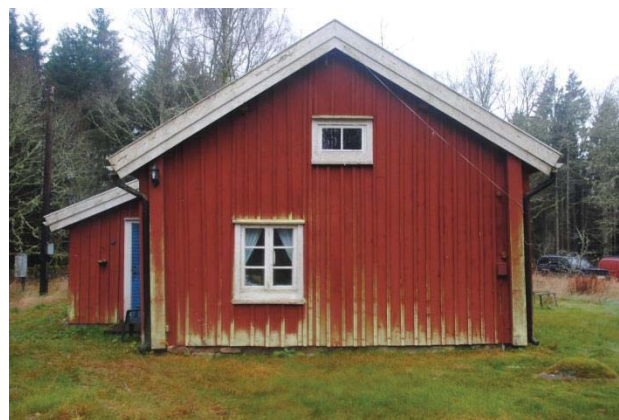
Nr:	P83	Fast bet: Dörarp 7:1	Km: 26/8
-----	-----	----------------------	----------

Fasadmaterial:	Träpanel		
Fönster:	Direkt, plan 1	Antal: 2	Typ: 1g
	Direkt, plan 2	saknas	
	Vinkelrät, plan 1	2	1g
	Vinkelrät, plan 2	2	1g
Ventiler:	Direkt:	Inga	
	Vinkelrät:	Inga	
Bullerskyddsåtgärder vid väg E4: Ny bullervall.			
Uteplats saknas.			
Åtgärder utöver föreslagen bullervall är inte ekonomiskt försvarbart. Inga fastighetsnära åtgärder föreslås.

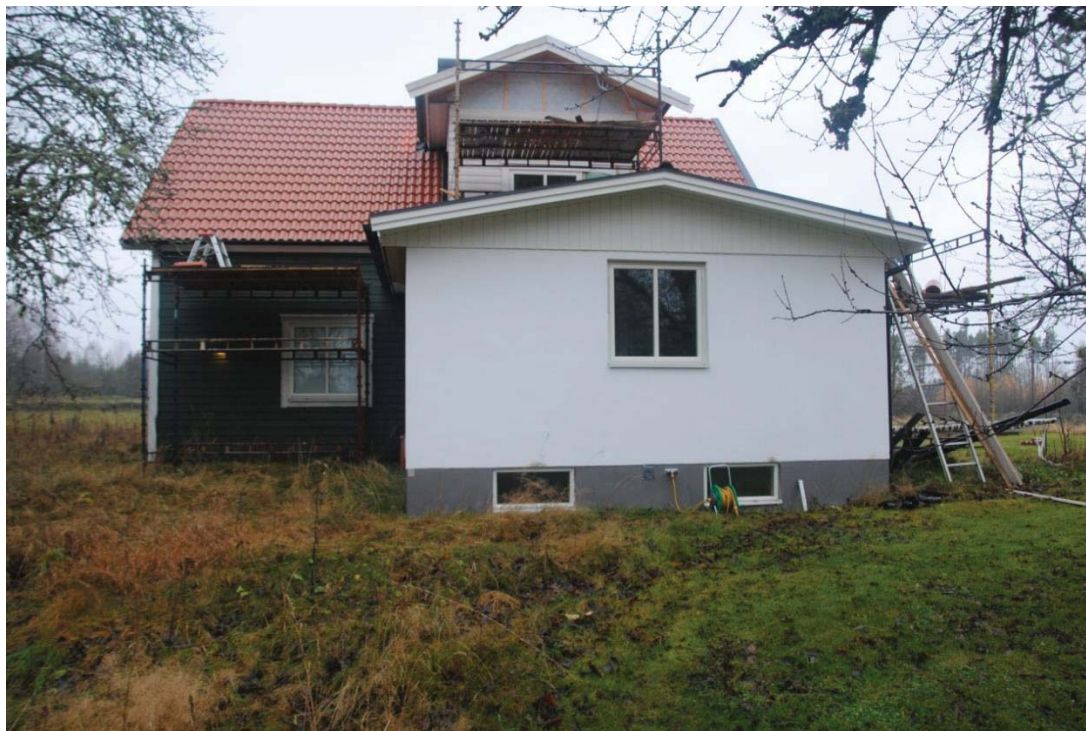
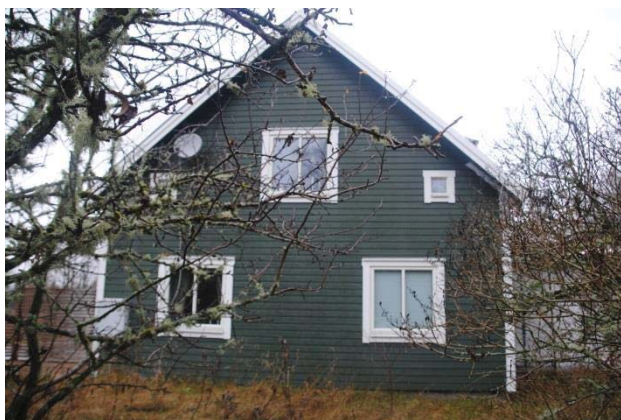
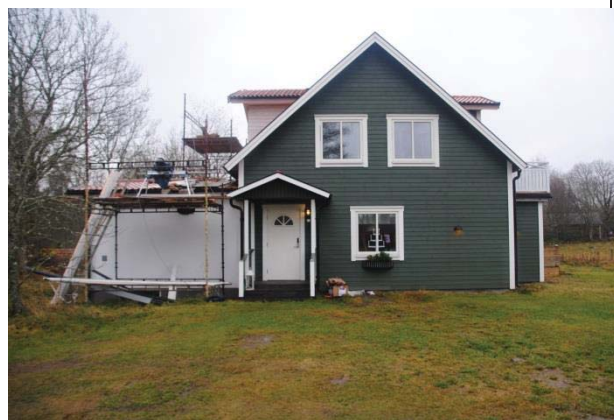
Nr:	P87	Fast bet: Dörarp 5:123	Km: 28/9
-----	-----	------------------------	----------

Fasadmaterial:	Träpanel/puts		
		Antal:	Typ:
Fönster:	Direkt, källare,	2	2gk
	Direkt, plan 1	2	3gi
	Direkt, plan 2	1	3gi
	Vinkelrät, plan 1	3	3gi
	Vinkelrät, plan 2	3	3gi
Ventiler:	Direkt:	Inga	
	Vinkelrät:	Inga	
Bullerskyddsåtgärder vid väg E4: Ny bullervall.			
Uteplats saknas.			
Åtgärder utöver föreslagen bullervall är inte ekonomiskt försvarbart. Inga fastighetsnära åtgärder föreslås.

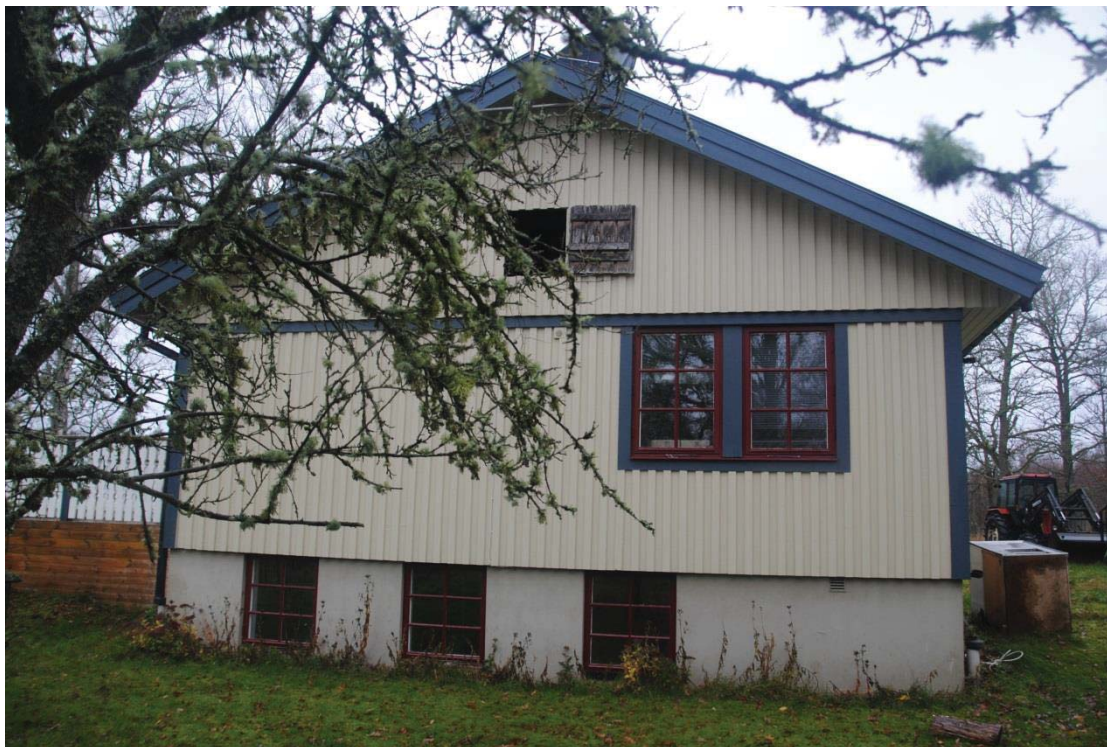
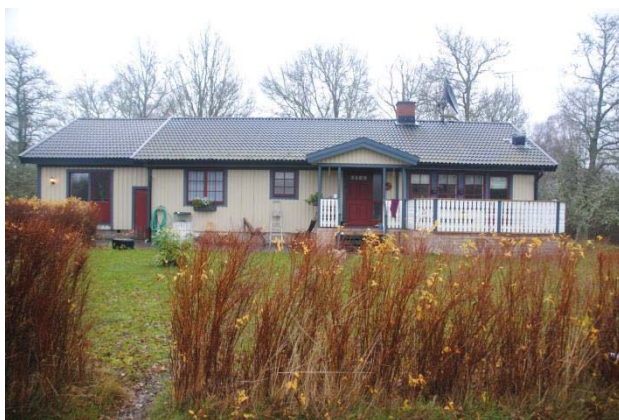
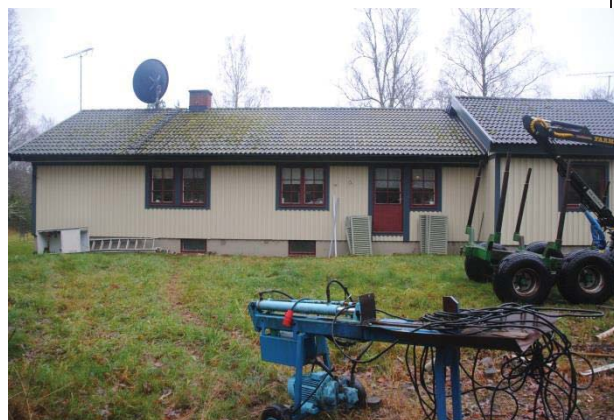
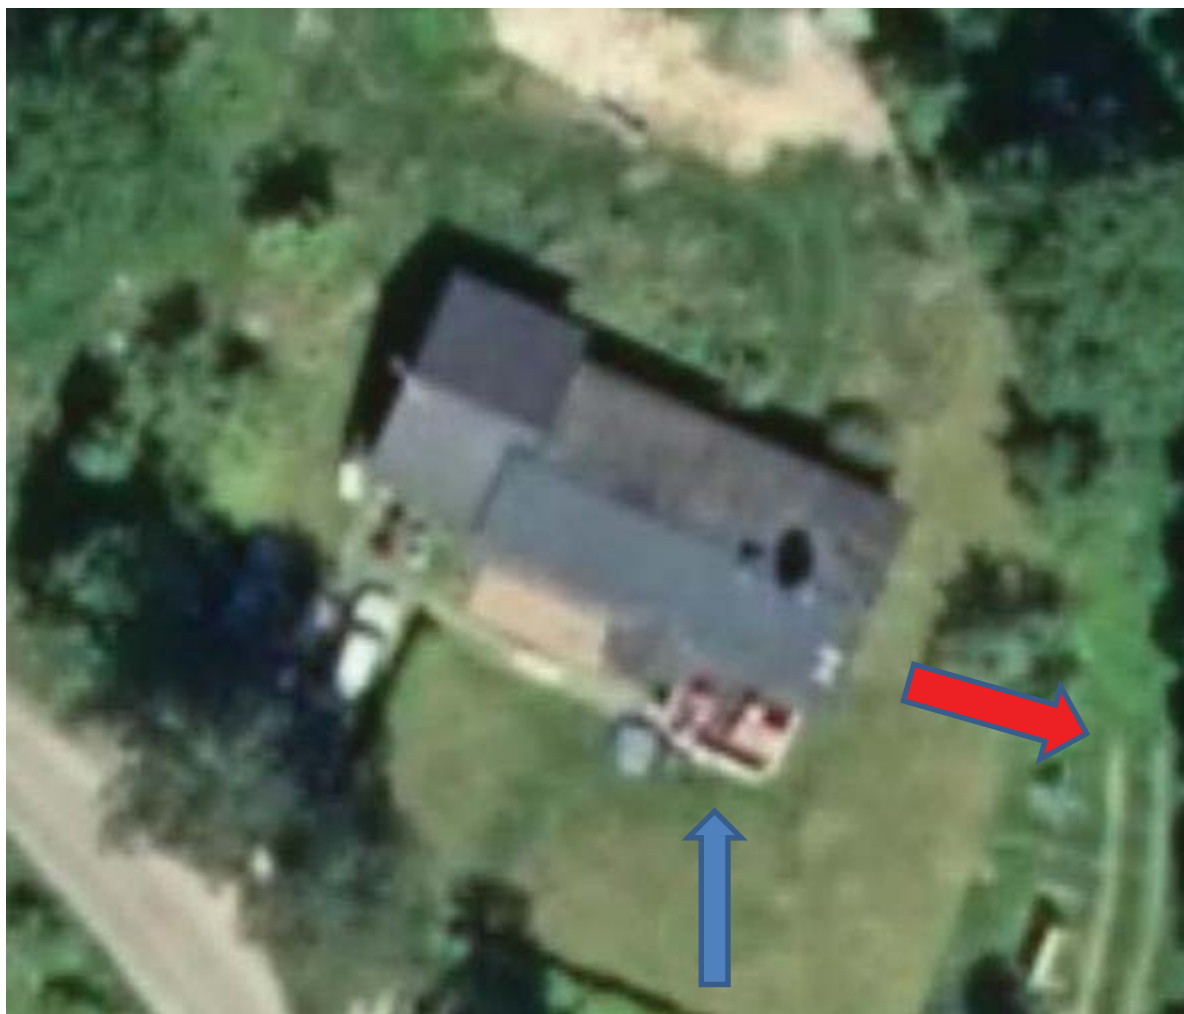
Nr:	P88	Fast bet: Dörarp 5:124	Km: 29/0
-----	-----	------------------------	----------

Fasadmaterial:	Träpanel		
Fönster:	Direkt, källare	Antal: 3	Typ: 2gk
	Direkt, plan 1	2	1+2gk
	Direkt, plan 2		
	Vinkelrät, plan 1	10	1+2gk
	Vinkelrät, plan 2		
Ventiler:	Direkt:	Inga	
	Vinkelrät:	Inga	
Bullerskyddsåtgärder vid väg E4: Ny bullervall.			
Uteplats vetter åt söder.			
Åtgärder utöver föreslagen bullervall är inte ekonomiskt försvarbart. Inga fastighetsnära åtgärder föreslås.
