**PM Geoteknik**

# **E4 Sikeå-Yttervik, delen Gumboda-Grimsmark**

Robertsfors och Skellefteå kommun, Västerbottens län

Datum: 2020-09-30

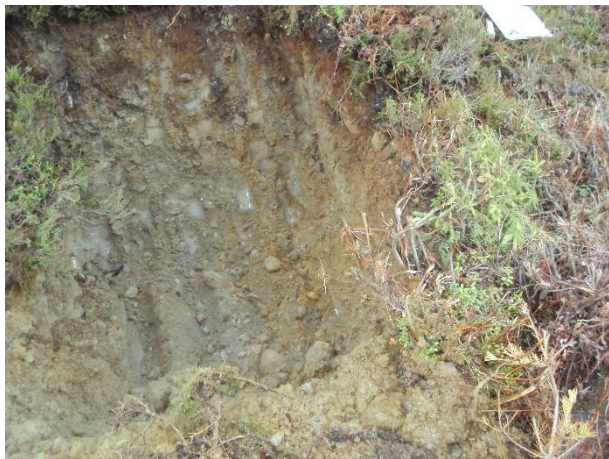
Figur 11. Provgrop vid punkt 2S3356

Mellan km 14/600 - 14/800 omges vägen på bägge sidor av höga slänter med bitvis berg i dagen och inga undersökningar är gjorda inom detta intervall. Mellan km 14/800 - 16/060 är djupet ner till fast berg ca 1 till 6 m. Mellan km 14/800 - 15/440 överlagras berget av ett jordlager som till huvudsak består av siltig sandmorän tillhörande 4A (3). Mellan km 15/440 - 15/630 överlagras berget av sandig siltig morän tillhörande 3B (2) med en mäktighet på 1 till 4 m. Provgropen som visas i Figur 11 utfördes vid km 15/450.

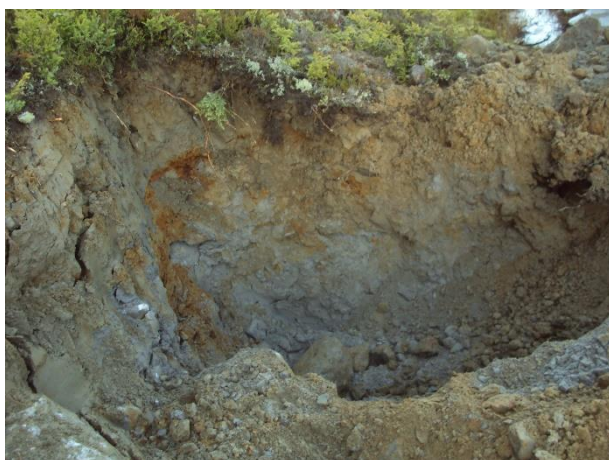
Figur 12. Provgrop vid punkt 2S3361

Mellan km 15/630-15/950 överlagras berget av sandig siltmorän tillhörande 5A (4) med en mäktighet på 1 till 4 m. Mellan km 15/950-16/060 är djupet ner till fast berg ca 1-2 m och överlagras av sandig grusig siltig morän tillhörande 3B och (2). Provgropen som visas i Figur 12 utfördes vid km 15/950.

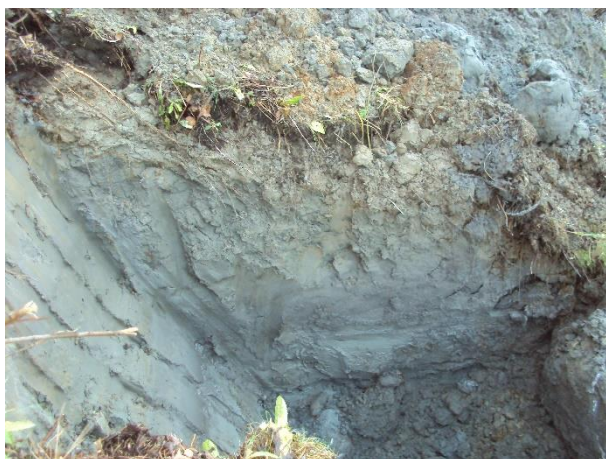
Figur 19. Provgrop vid punkt 2S3378.

Inga geotekniska undersökningar är utfört på höger sida om vägen för delsträckan. Mellan km 17/400 - 18/000 varierar djupet ner till fast berg mellan 0 till 6 m. Mellan km 17/480 - 17/650 förekommer berg i dagen på båda sidor om vägen. Mellan km 17/650 - 17/750 överlagras berget i huvudsak av sandig silt tillhörande 5A (4) med en mäktighet på 3 till 6 m. Provgropen som visas i Figur 19 utfördes vid km 17/670.

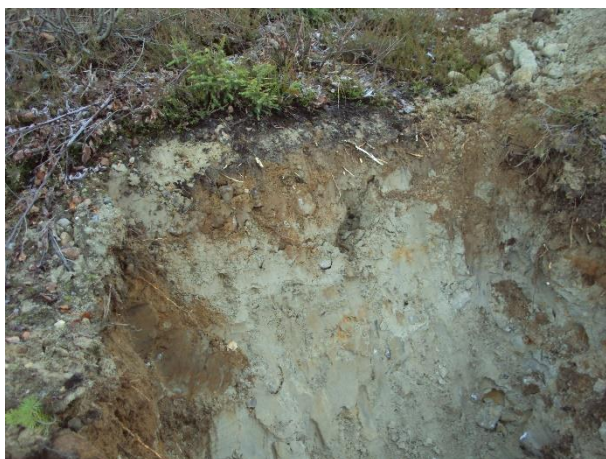
Figur 20. Provgrop vid punkt 2S3385.

Mellan km 17/800 - 17/940 består jordprofilen i huvudsak ett 3 till 5 meter mäktigt lager av sandig siltig morän tillhörande 4B (3). Mellan km 17/940 - 18/010 består jordprofilen i huvudsak av ett 2 - 3 m mäktigt lager av siltig sand morän tillhörande 3B (2). Mellan km 18/010 - 18/340 består jorden av ett siltigt sandlager med en mäktighet på 6 m tillhörande 3B (2). Mellan km 18/340 - 18/420 består jorden av ett ca 4 m mäktigt lager med siltigt sandmorän lager tillhörande 3B (2). Provgropen som visas i Figur 20 utfördes vid km 18/380.

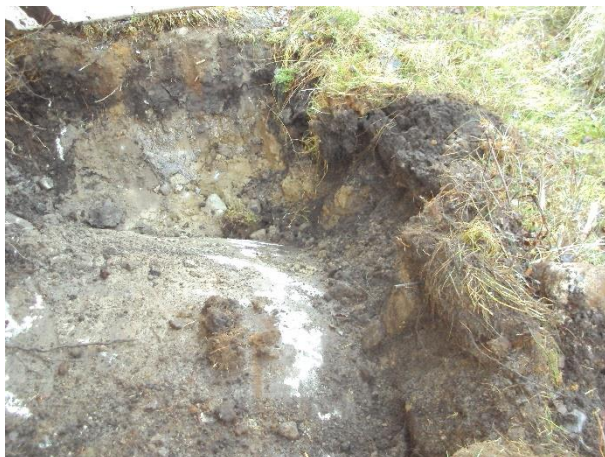
Figur 21. Provgrop vid punkt 2S3389.

Mellan km 18/420 - 18/780 är det berg i dagen. Mellan 18/780 - 18/880 överlagras berget av ett ca 3 m mäktigt lager siltig sand tillhörande 3B (2). Mellan km 18/880 - 18/940 är det berg i dagen. Mellan km 18/940 - 19/420 överlagras berget i huvudsak av ett 2 till 4 m mäktigt lager med sandig silt och siltmorän tillhörande 5A (4). Mellan km 19/420 - 19/660 överlagras berget i huvudsak av ett ca 2 m mäktigt lager med siltig sandmorän tillhörande 4A (3). Provgropen som visas i Figur 21 utfördes vid km 19/430.

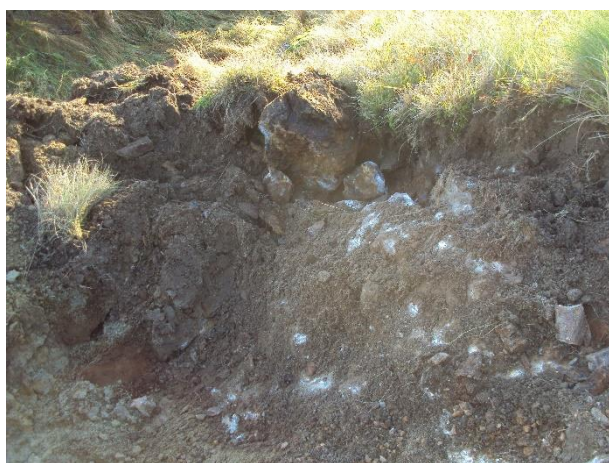
Figur 24 Provgrop vid punkt 2S3393.

Mellan km 19/660 - 19/760 består jordprofilen i huvudsak av siltig sandmorän och silt tillhörande 4A (3). I intervallet mellan km 19/760 - 19/890 utgörs vänstra breddningssida av vägen av morän/bergsskärning. Provgropen som visas i Figur 24 utfördes vid km 19/850 och visar sandig morän/berg.

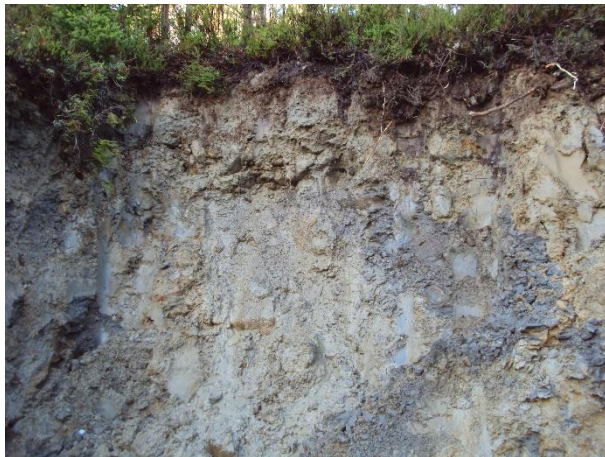
Figur 27 Provgrop vid punkt 2S3406.

Mellan 20/650 - 20/770 består jordprofilen till största del av ett 2 till 5 m mäktigt lager med lerig silt och siltig sand tillhörande 5A (4). Mellan km 20/780 - 20/840 består jordprofilen till största del av siltig sand tillhörande 3B (2). Mellan km 20/840 - 21/020 består jordprofilen till största del av sandig siltig morän tillhörande 5A (4). Provgropen som visas i Figur 27 togs vid km 20/950.

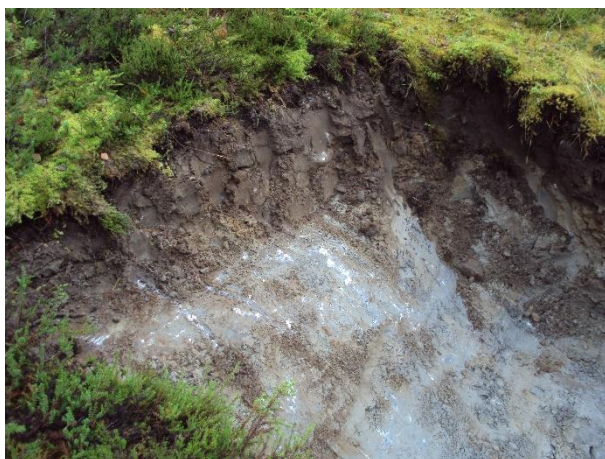
Figur 28 Provgrop vid punkt 2S3393.

Enligt utförd provgropsgrävning vid km 22/170 består jorden av ett ca 1 m mäktigt lager siltig sandmorän som underlagras av berg, jorden tillhör 3B (2).

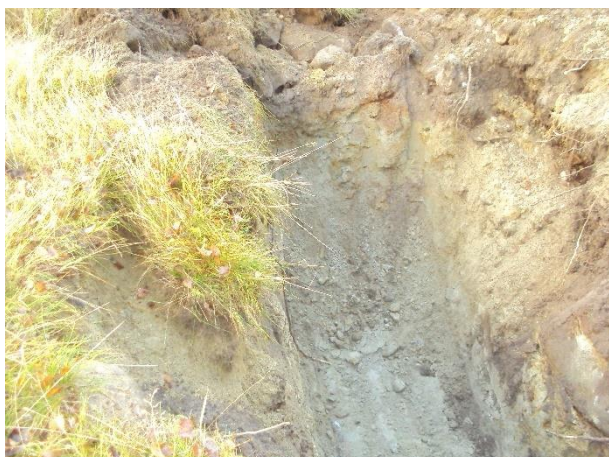
Figur 29 Provgrop vid punkt 2S3393.

Mellan km 22/540 - 22/680 består jordprofilen till största del av ett ca 3 m mäktigt lager siltig sandmorän tillhörande 4A (3). Provgropen som visas i Figur 29 togs vid km 22/450.
