Ostlänken

# Biotopkartering Getåbäcken

Komplettering till ansökan om tillstånd för vattenverksamhet

2025-06-18

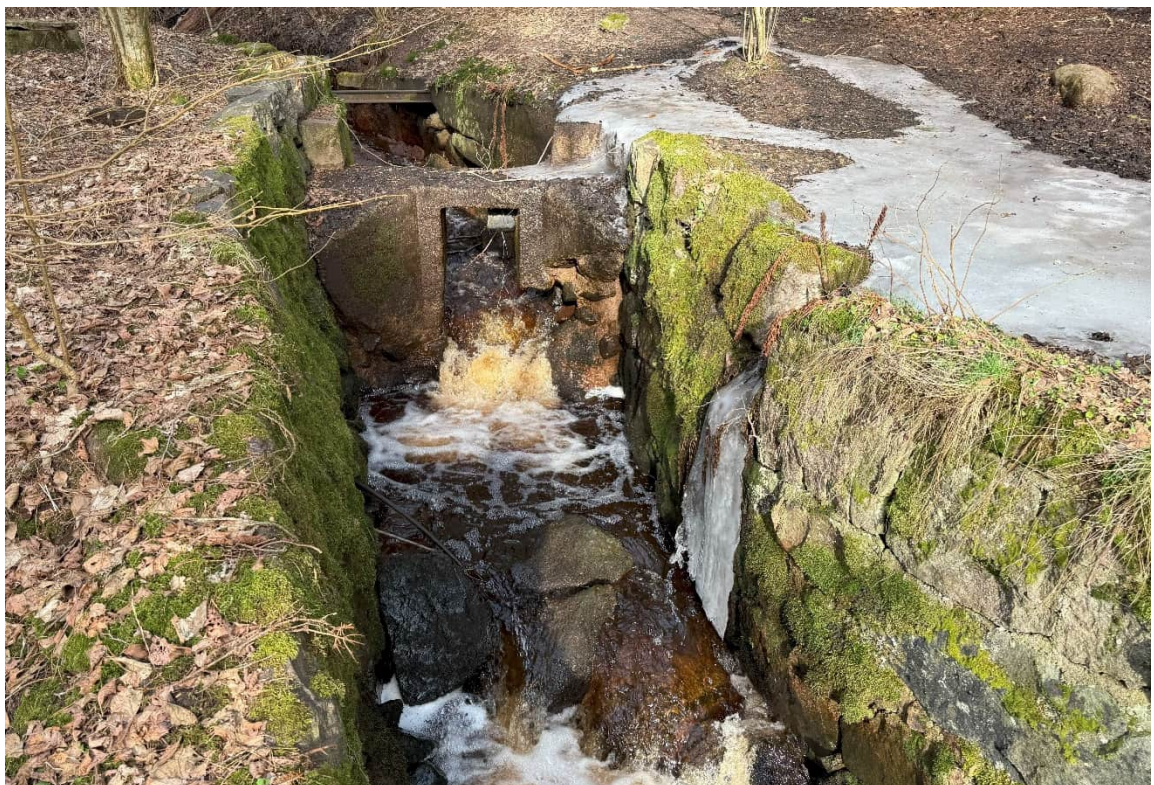
Det nedersta hindret ligger 0,3 kilometer uppströms utloppet i Bråviken. Här finns en cirka 70 meter lång sträcka där vattendraget är omgrävt och rinner i en ränna kantad av branta, stensatta och delvis gjutna väggar. Rännan utgör sträcka 6 i biotopkarteringen. Vandringshindret består av en serie svårpasserade strukturer inom rännans övre del, bland annat resterna av ett utskov i betong samt nedrasade betongrester i vattendragsfåran, se Figur 10.

*Figur 10. Det nedersta vandringshindret i Getåbäcken. Hindret är onaturligt och ligger 0,3 kilometer uppströms Bråviken. Det utgör ett definitivt hinder för flodnejonöga och andra svagsimmande arter och ett partiellt hinder för öring. Foto Jonas Edlund 2025-03-04.*

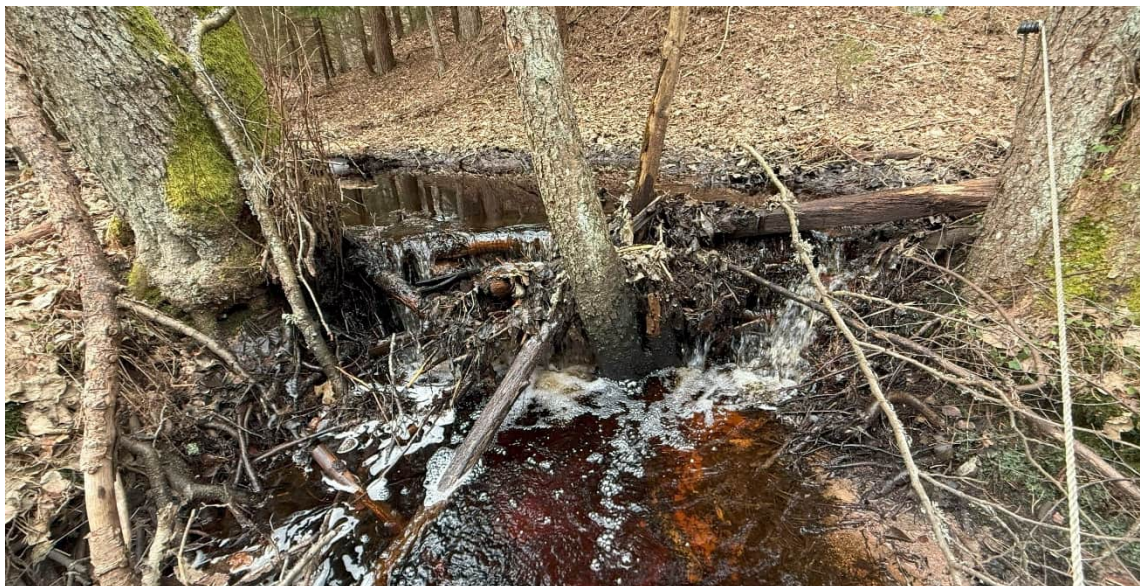
Det mellersta vandringshindret ligger vid Hultet 3,9 kilometer uppströms bäckens utlopp i Bråviken, på gränsen mellan biotopkarteringens sträcka 19 och 20. Hindret bedöms vara naturligt och består av en dämmande tröskel bildad av död ved som samlats mellan några klubbalar, se Figur 11. Tröskeln är 1,8 meter bred, har 0,6 meters fallhöjd och fungerar som en bestämmande sektion. Det naturliga hindret är viktigt för hydromorfologin uppströms och bör därför ej rivas ut.

*Figur 11. Det mellersta vandringshindret i Getåbäcken. Hindret bedöms vara naturligt och ligger vid Hultet 3,9 kilometer uppströms Bråviken. Det utgör ett definitivt hinder för flodnejonöga och andra svagsimmande arter och ett partiellt hinder för öring. Tröskeln fungerar även som en bestämmande sektion i vattendraget och är viktig för hydromorfologin uppströms. Foto Jonas Edlund 2025-03-11.*

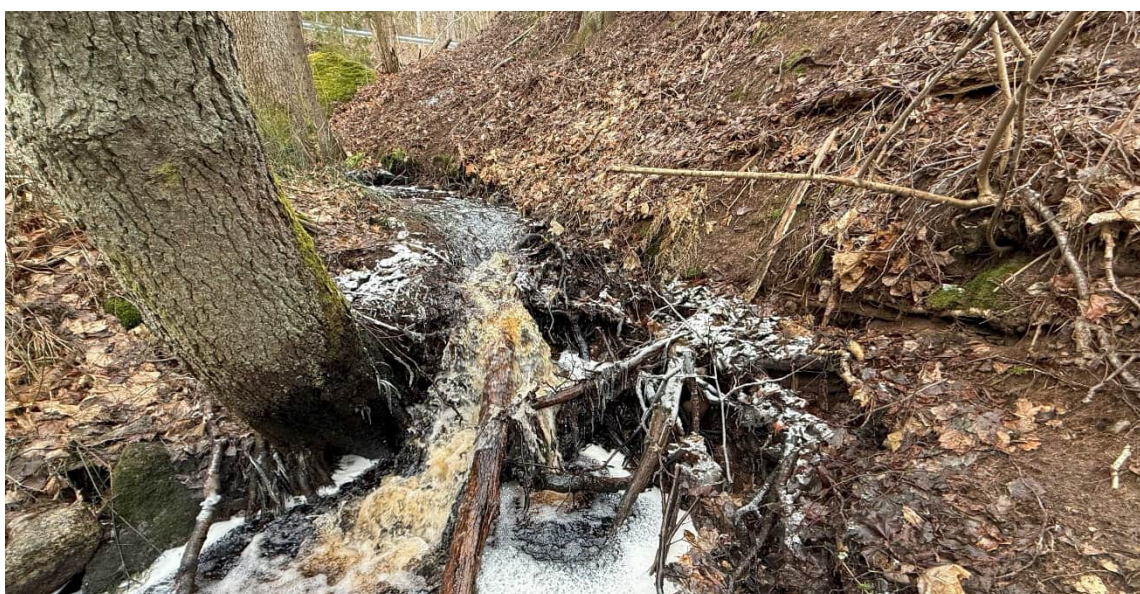
Det översta vandringshindret ligger vid Lugnet 4,6 kilometer uppströms bäckens utlopp i Bråviken, kring gränsen mellan biotopkarteringens sträcka 23 och 24 och vidare upp mot en vägpassage där vattendraget passerar genom en valvbåge. Vandringshindret består av en serie mer eller mindre svårpasserade strukturer inom en sträcka där ravinen och bäcken är påverkad av en utfyllnad. Hindren kan vid en första anblick se naturliga ut, men bedöms vara en följd av utfyllnaden.

*Figur 12. Det översta vandringshindret i Getåbäcken. Hindret ligger vid Lugnet 4,6 kilometer uppströms Bråviken och består av en serie mer eller mindre svårpasserade strukturer som bedöms ha uppkommit som en följd av en utfyllnad. Bilden visar en av de mer svårpasserbara passagerna, ett 0,6 meter högt, knickpointliknande fall som bedöms utgöra ett definitivt hinder för flodnejonöga och andra svagsimmande arter och ett partiellt hinder för öring. Foto Jonas Edlund 2025-03-12.*

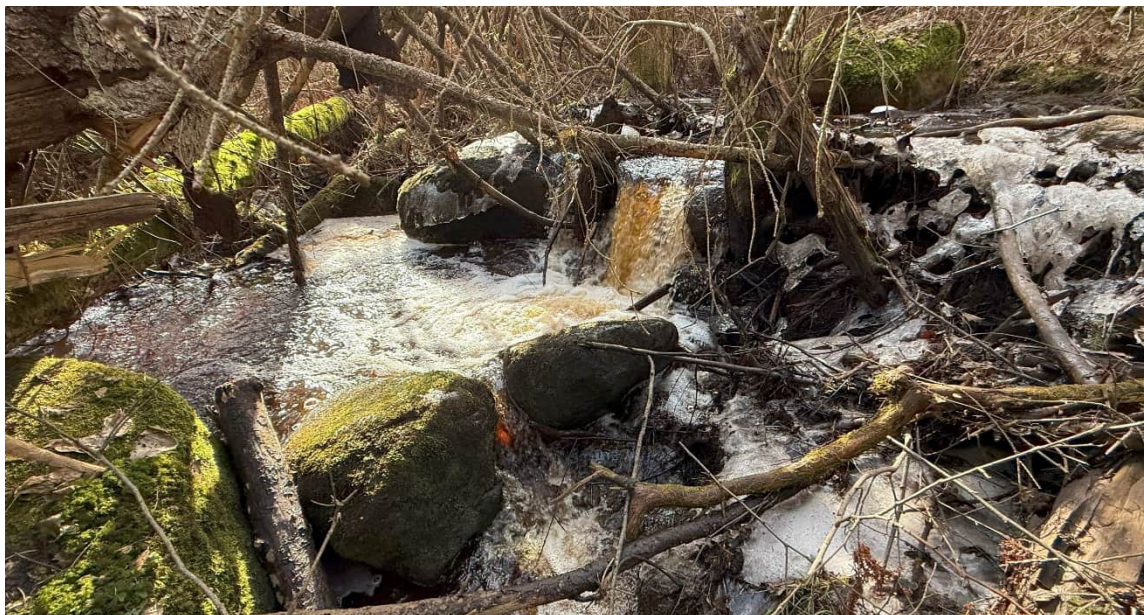
*Figur 13. Brant och blockrik passage där död ved styrt flödet till ett svårpasserbart fall. Bilden är tagen cirka 0,4 kilometer uppströms Bråviken, inom nedre delen av sträcka 7. Passagen har inte registrerats som ett vandringshinder, men är ett exempel på en naturlig struktur med potential att åtminstone tidvis hindra fiskar från att vandra. Foto Jonas Edlund 2025-03-04.*

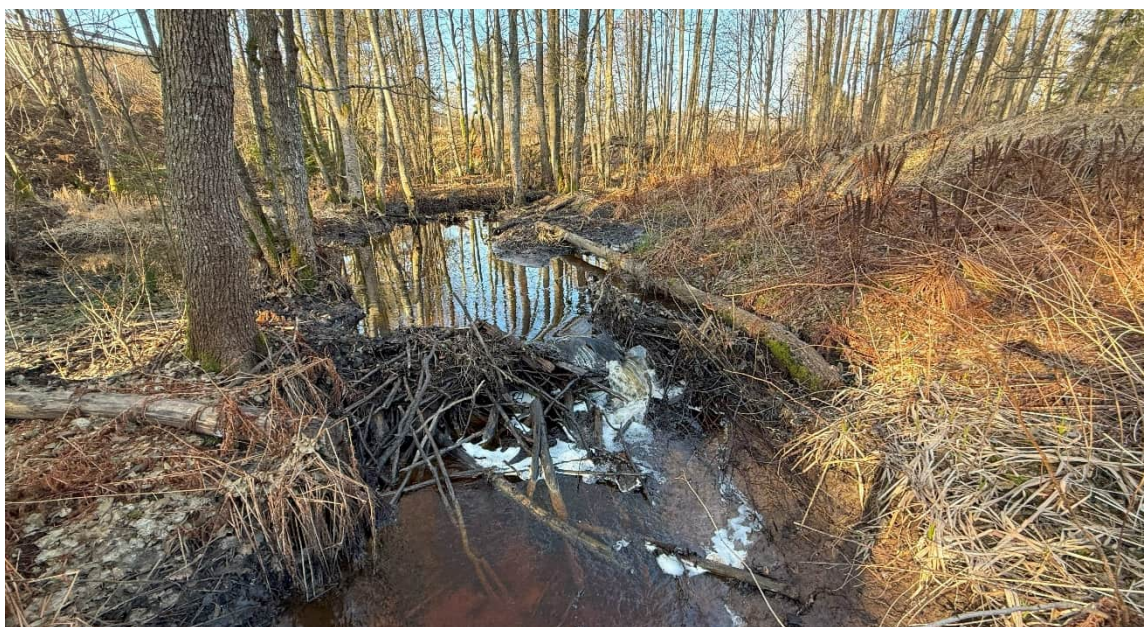
*Figur 14. Rester av en bäverdamm nära uppströms E4:ans passage över Getåbäcken, inom nedre delen av sträcka 15. Dammresten har inte registrerats som ett vandringshinder, men är ett exempel på en naturlig struktur med potential att åtminstone tidvis hindra svagsimmande arter att vandra. Foto Jonas Edlund 2025-03-07.*

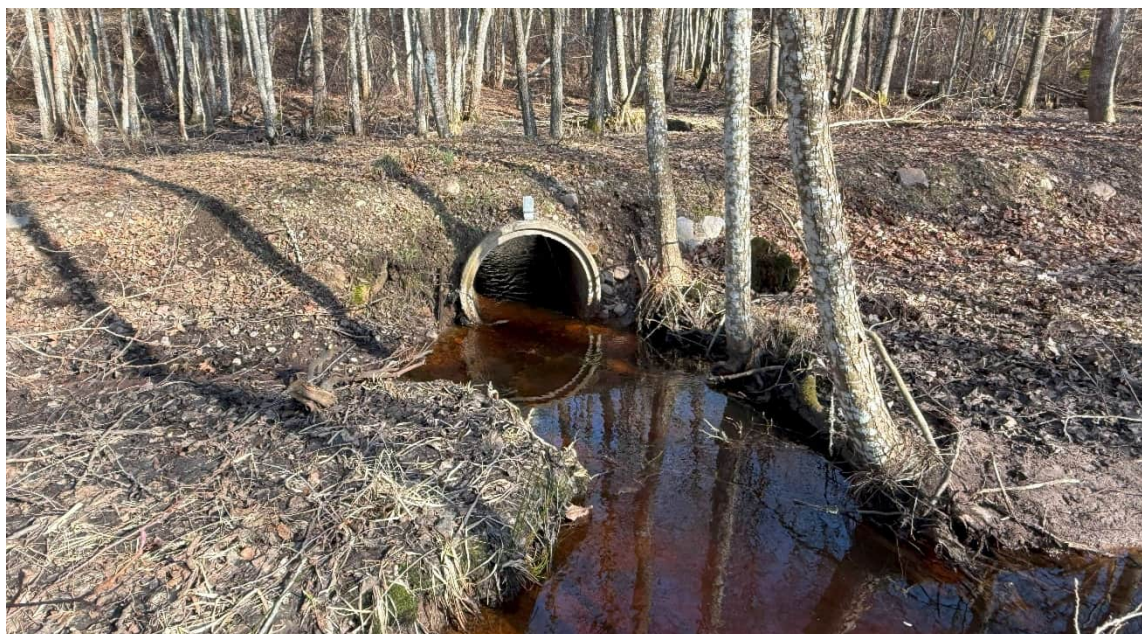
Figur 19. Nyttillkommen bestämmande sektion med betongtrumma Ø 0,8 meter och anlagd bank som tvärs över svämplanet. Den bestämmande sektionen finns inom nedre delen av sträcka 17, cirka 130 meter uppströms vägpassagen vid Algutsbo och har nummer 14 i karteringen. En liknande nyttillkommen bestämmande sektion finns cirka 90 meter nedströms vägpassagen vid Algutsbo och har nummer 13 i karteringen. Foto Jonas Edlund 2025-03-07.

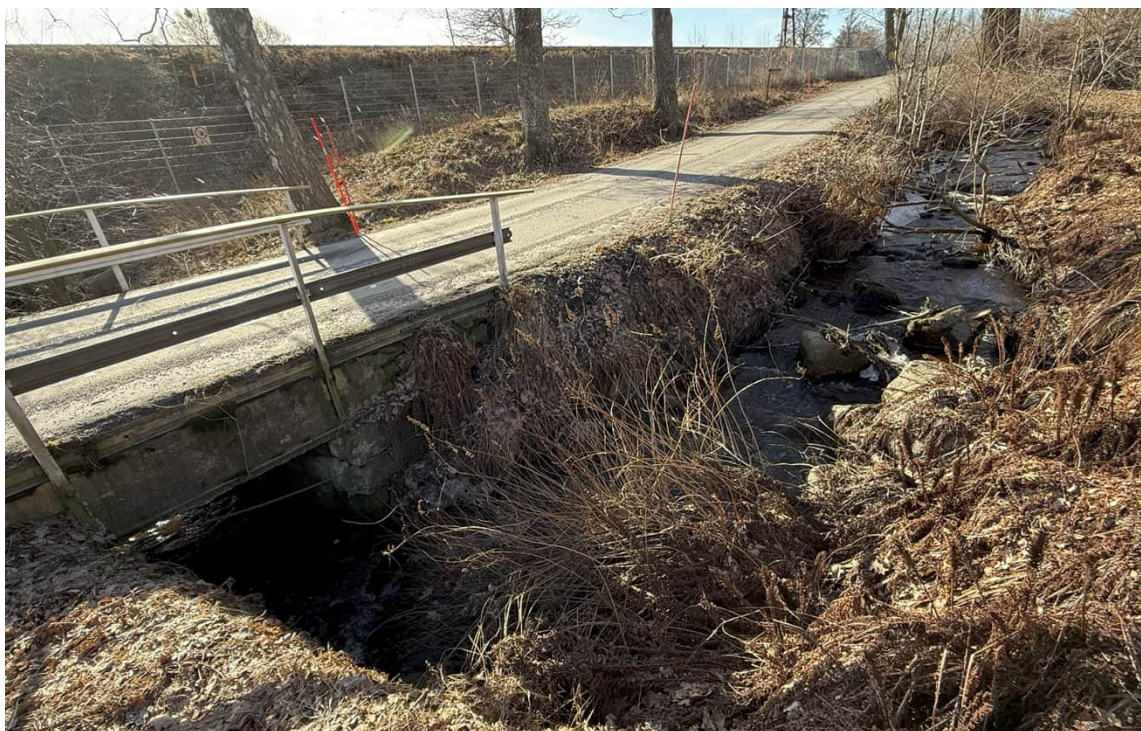
Vid mynningen och kring före detta Getå turisthotell finns ett 350 meter långt parti som präglas av äldre tiders fysisk ingrepp (sträcka 1-6). Påverkan är kopplad till den kulverterade passagen under Strandvägen och Södra stambanan, de omgrävda sträckorna närmast upp och nedströms kulverten, den gamla parkmiljön vid Getå turisthotell samt den före detta kvarnen vid Onkel Adams källa. Ingreppen har bland annat skapat måttlig instabilitet inom de transportbegränsade centrala delarna av detta område (sträcka 3-4). Figur 20 visar en omgrävd och instabil stäcka inom detta område.

*Figur 20. Omgrävd sträcka av Getåbäcken nära uppströms Södra stambanan. Vid kröken i fotots förgrund fanns tidigare ett enkelt dämme som fungerade som vandringshinder för lekvandrande öring och flodnejonöga, men hindret revs ut i slutet av 1990-talet. Utrivningen har lett till erosion uppströms och sträckan upp till nästa krök utgör numera en knickzon som över tid kommer att vandra uppströms i vattendraget. Fotografiet är taget 80 meter uppströms bäckens utlopp i Bråviken, inom den centrala delen av sträcka 3. Foto Jonas Edlund 2025-03-03.*

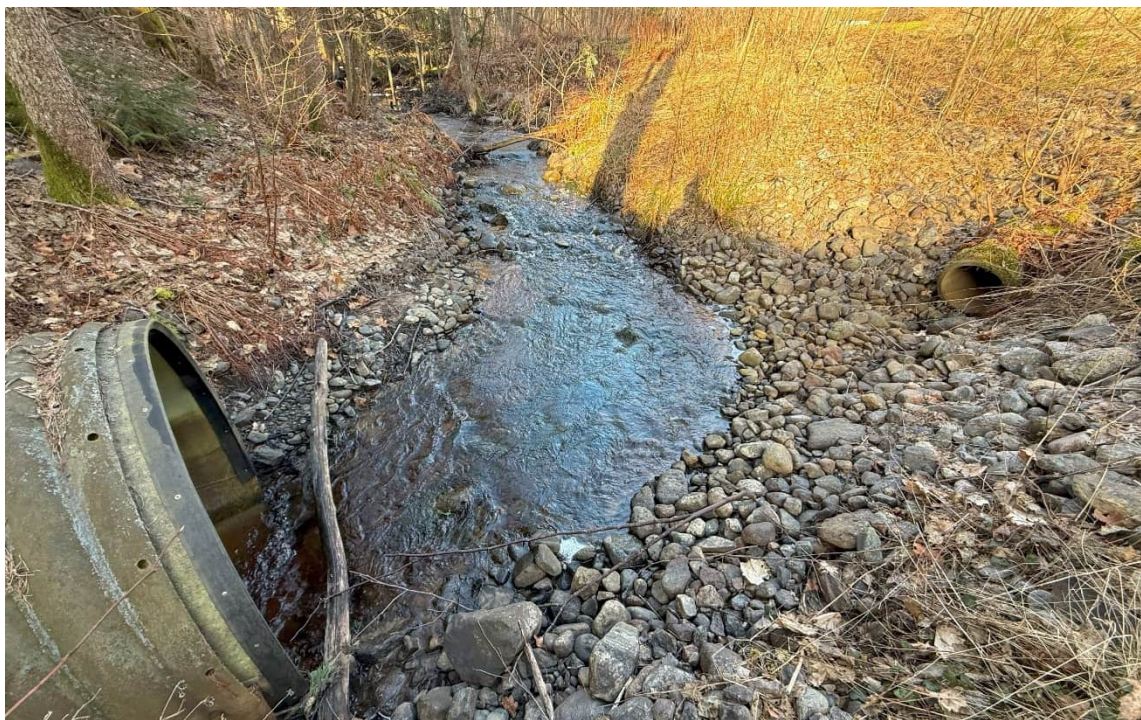
*Figur 21. Getåbäckens inlopp i trumman under E4:an och fallsträckan inom det omgrävda partiet närmast uppströms. Längst upp i fallsträckan har en konstgjord bestämmande sektion anlagts för att minska bäckens inskärning och återställa en mer naturliknande översvämningsfrekvens på svämplanen uppströms. Fotografiet är taget 2,3 kilometer uppströms Bråviken, längst ner inom sträcka 15. Foto Jonas Edlund 2025-03-05.*

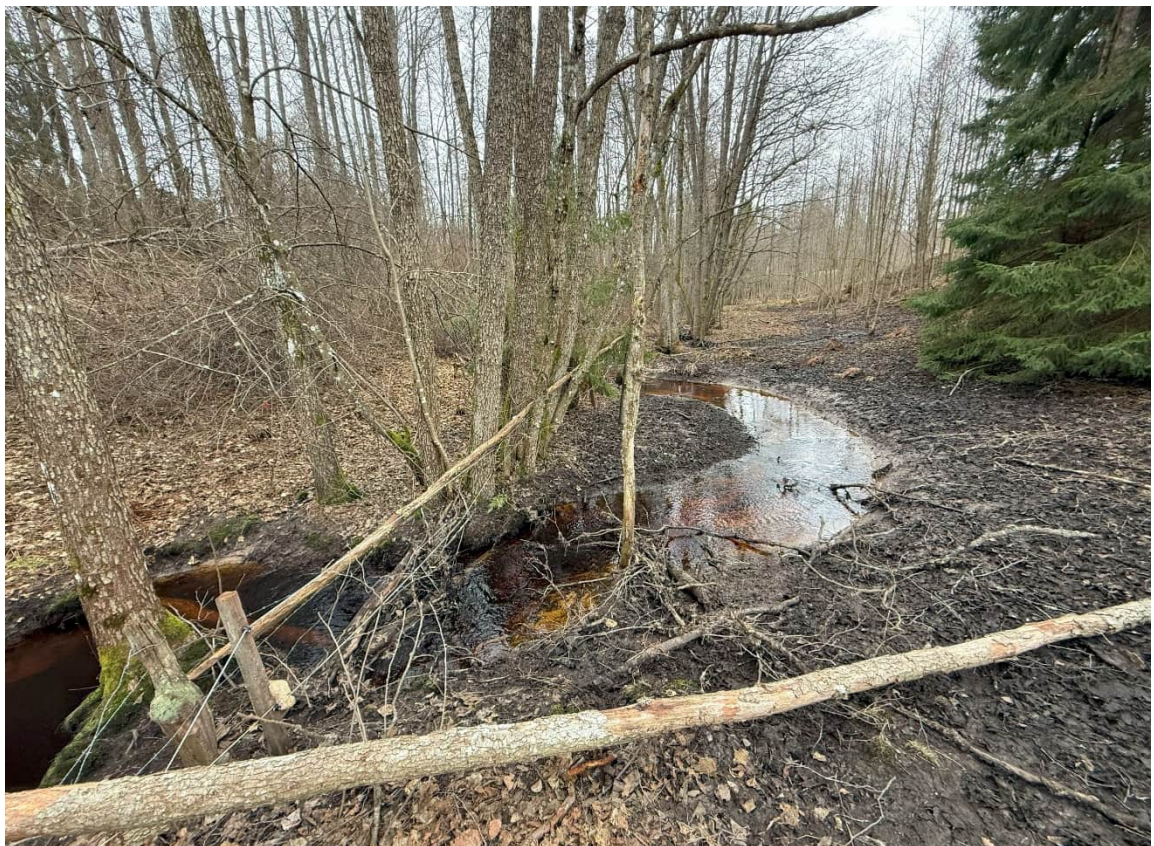
Området mellan Algutsbo och Hultet är också tydligt präglad av fysiska ingrepp. Detta gäller särskilt ett 400 meter långt parti kring sammanflödet med Rödmossebäcken och vidare upp mot Hultet, biotopkarteringens sträcka 18 och 19. Här är vattendraget omgrävt och rinner i en ny fåra vid sidan av den gamla naturfåran. Fåran har delvis kvar sin uträtade dikeskaraktär, men stora delar har återgått mot ett mer naturliknande tillstånd med ett ringlande och delvis meandrande lopp. Processen har delvis påskyndats av biotopvårdsåtgärder. Figur 22 visar ett parti av den omgrävda sträckan som återgått mot ett mer naturliknande tillstånd medan Figur 23 visar en del som fortfarande ligger kvar i den grävda dikesfåran.

Figur 22. Omgrävt parti av Getåbäcken kring sammanflödet med Rödmossebäcken. På bilden syns hur bäcken lämnat den uträtade fåran och återgått mot ett mer naturliknande lopp. Stängslet och den raka trädraden visar dikesfårans gamla sträckning. Den gamla naturfåran skymtar längre bort i dalgången. Fotot är taget inom nedre delen av sträcka 18, cirka 100 meter nedströms sammanflödet med Rödmossebäcken. Foto Jonas Edlund 2025-03-11.

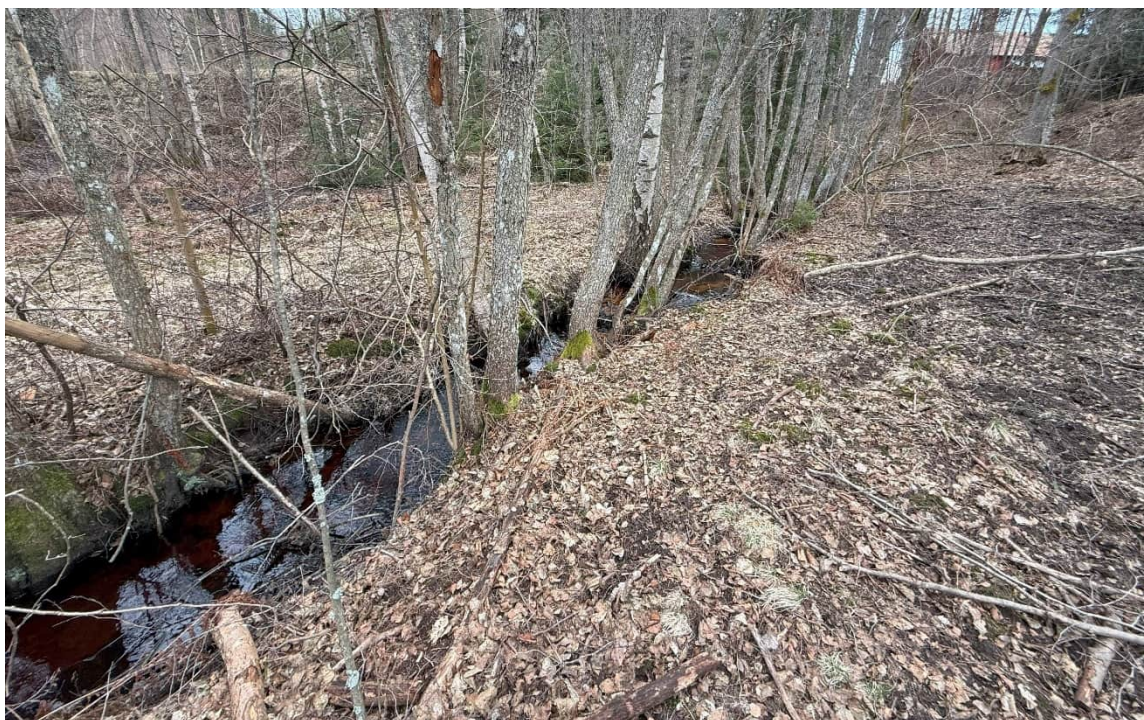
*Figur 23. Omgrävt parti av Getåbäcken kring sammanflödet med Rödmossebäcken. På bilden syns hur denna del av bäcken fortfarande ligger kvar i den grävda dikesfåran. Fotot är taget inom centrala delen av sträcka 19, drygt 100 meter uppströms sammanflödet med Rödmossebäcken. Foto Jonas Edlund 2025-03-11.*

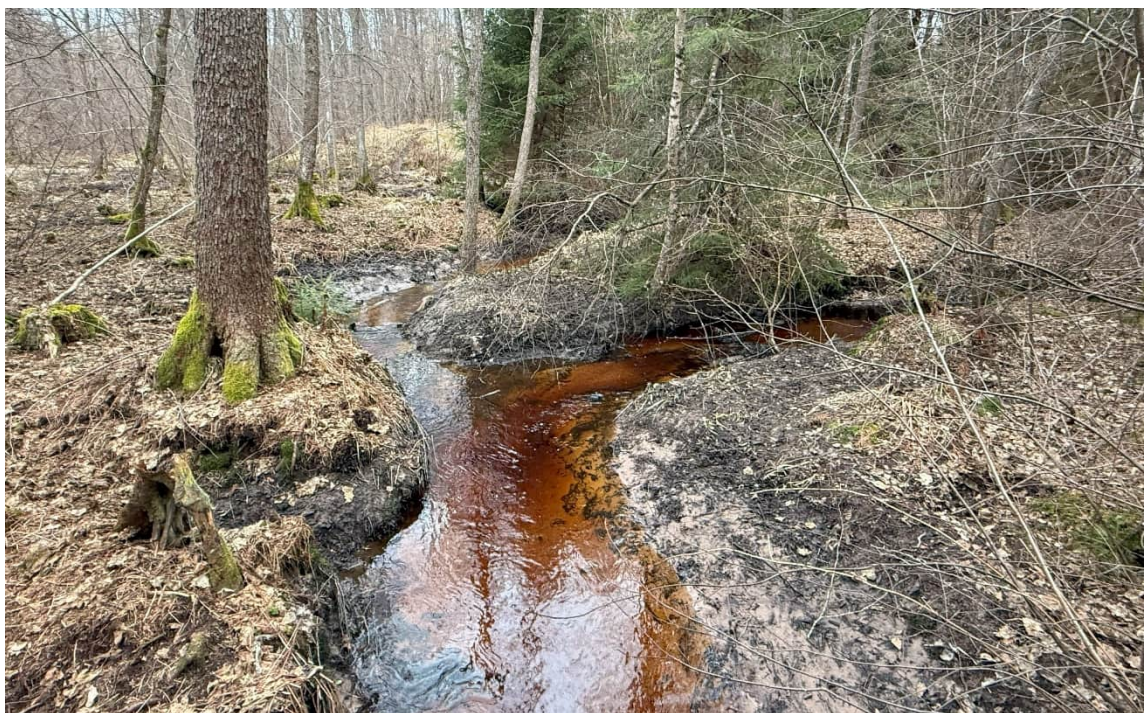
*Figur 24. Rödmossebäckens sammanflöde med Getåbäcken med Rödmossebäcken till vänster och Getåbäcken till höger. Nedströms sammanflödet och vidare ner till E4:an är Getåbäcken kraftigt instabil och tydligt präglad av sedimentation. Foto Jonas Edlund 2025-03-11.*

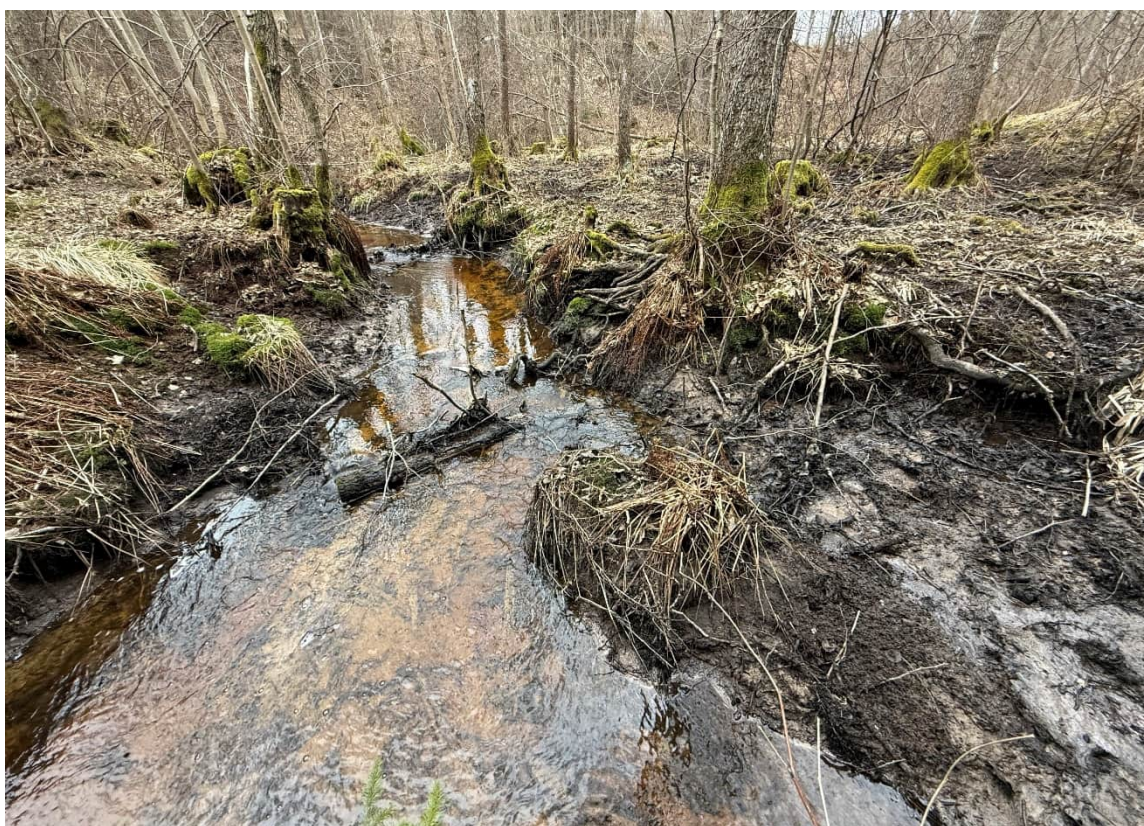
*Figur 25. Rödmossebäcken nära uppströms sammanflöde med Getåbäcken. Denna del av bäcken är kraftigt instabil och utgör en viktig källa till den onaturligt höga sedimentationen nedströms i Getåbäcken. Foto Jonas Edlund 2025-03-11.*

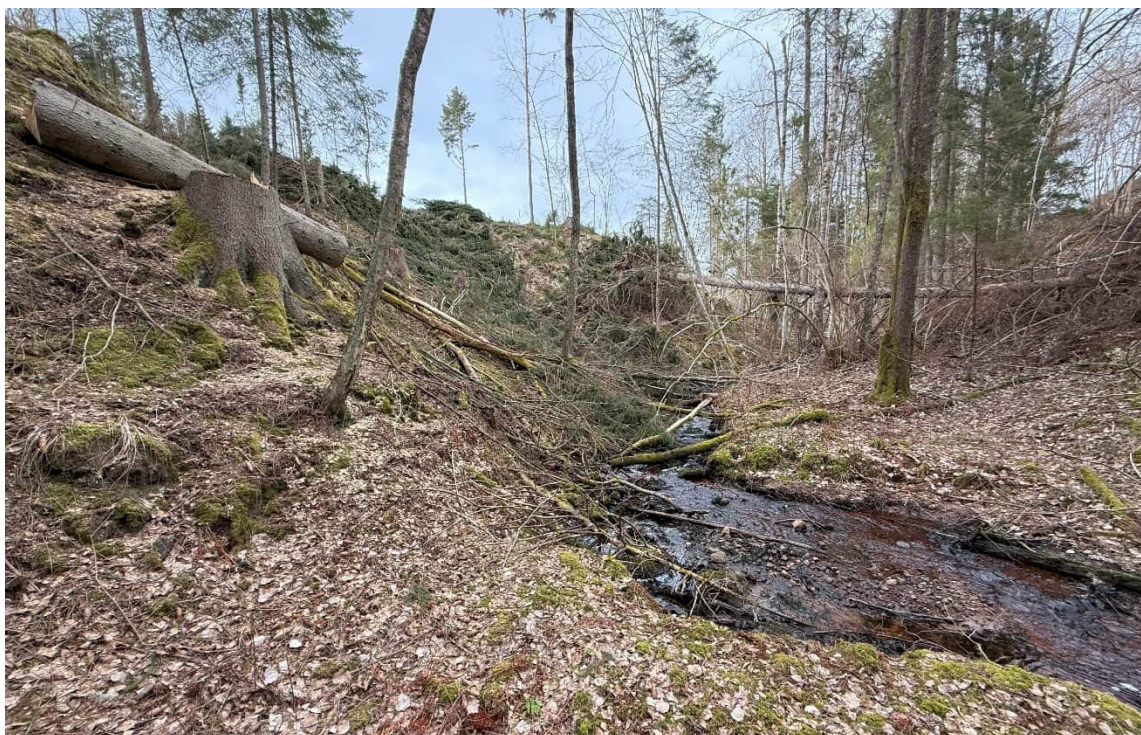
Figur 28. Nyligen avverkad ravinskog i området mellan Hultet och Lugnet. Bilden är tagen inom övre delen av sträcka 20, ungefär 4,2 kilometer uppströms Getåbäckens utlopp i Bråviken. Foto Jonas Edlund 2025-03-11.
