Tekniskt PM Geoteknik/Vägteknik/Avvattning
Vägplan väg 364, Etapp 1, Väg 774-Långviken
Skellefteå kommun, Västerbottens län

Objekt: 157411, TRV 2017/67424

Datum: 2019-06-25

Dokumenttitel: Tekniskt PM Geoteknik/Vägteknik/Avvattning

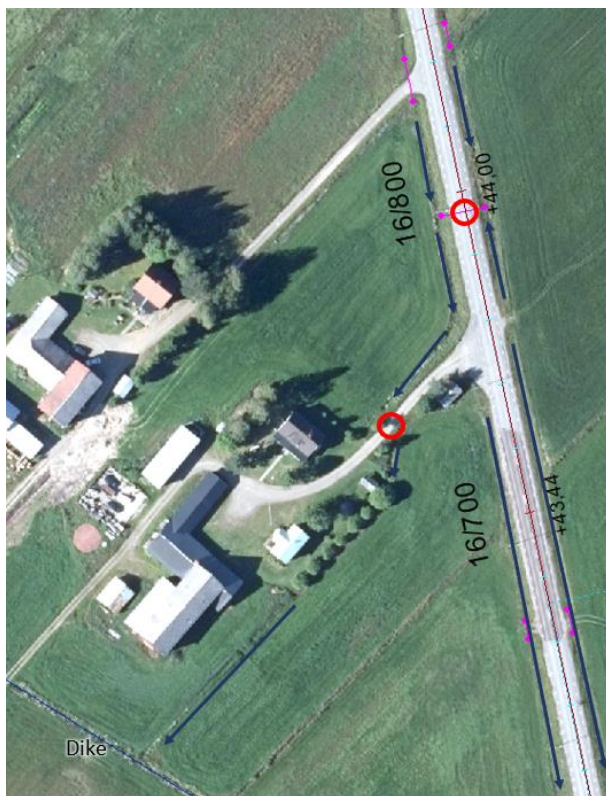
Etapp 1 Km 16/793

Trumman vid km 16/793 har sitt utlopp i vänster dike. Diket leds söderut längs med infarten vid km 16/750 där en trumma (BTG 600) går under vägen. Utloppsdiket från trumman ansluter till det större avvattnade diket som går igenom åkermarken vid Flaten, se översiktskarta i Figur 3. Vid platsbesök uppdagades det att både trumma vid km 16/793 samt trumma under infarten är igensatta, se Figur 3.

Figur 3. Befintlig avvattningssituation vid km 16/900–16/600. Röd markering visar igensatta trummor. Blå pilar visar schematiskt avrinningen längs med dikena. I neder vänstra hörn ses det större diket som avvattnar åkermarken kring Flaten.

Km 16/793

Trumman vid km 16/793 byts ut, in och utlopp rensas. Utloppsdiket, det vill säga vägdiket, rensas fram till trumman under infarten. Trumman under infarten rensas.

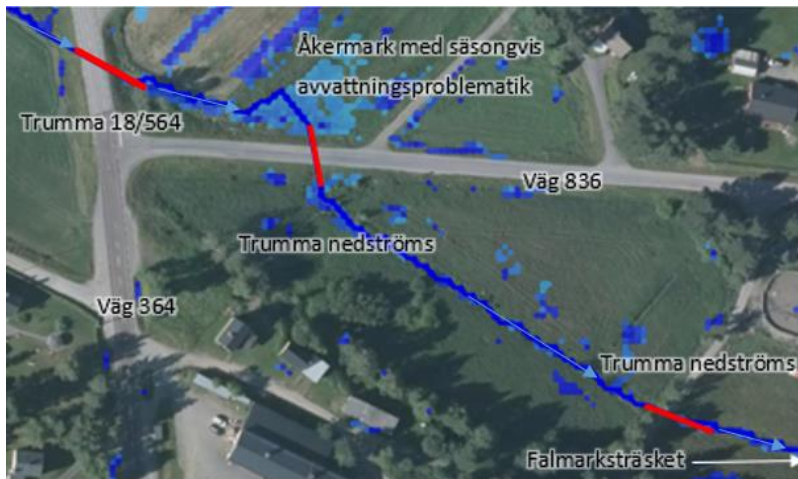
Etapp 1 Km 18/564

Under inventering av trumman vid km 18/564 samt trumma under anslutande väg 836 framkom det av närboende att åkermarken säsongvis har problem med avvattning, se Figur 4. Det påstås även att trummorna nedströms fylls när dammen i älven håller kvar mycket vatten i Falmarksträsket.

Figur 4. Översikt av problemområdet med modellerad rinnväg samt lågpunkter där vatten kan ansamlas.

Km 18/564

Utloppsdiket på höger sida av trumman vid km 18/564 rensas fram till trumman under väg 836. Detta görs för att undvika att vattnet i diket får dämmande effekt på trummans utloppssida. Detta kan möjligen även förbättra avvattningen av åkermarken.

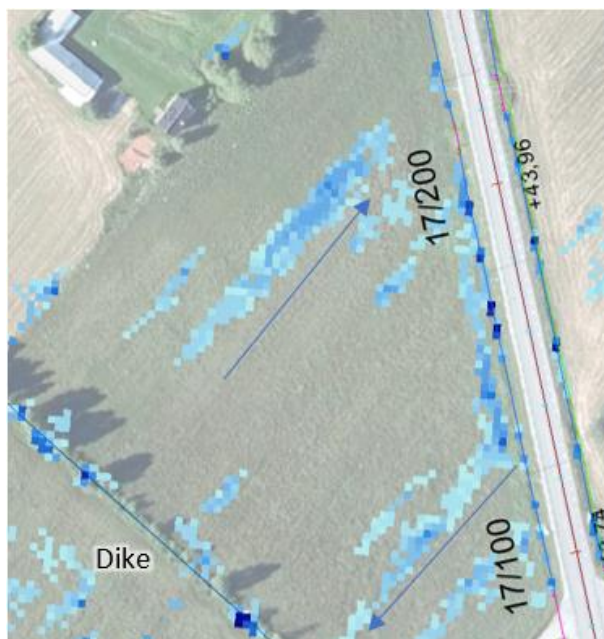
Etapp 1 Km 17/100 – 17/300

Vid samråd kom synpunkter in på att åkermarken, mellan väg och diket på västra sidan som går genom åkermarken, säsongvis har problem med avvattning. Åkermarken i området är flackt liggande och har mindre svackor där vatten kan ansamlas enligt analys, se i Figur 5. Kring km 17/200 lutar åkern svagt österut mot vägen. Längre söderut kring lutar marken svagt västerut mot det avvattnade diket.

Figur 5. Översikt av problemområdet med lågpunkter där vatten kan ansamlas. I neder vänstra hörn ses det större diket som avvattnar åkermarken kring Flaten

Km 17/100 - 17/300

Diken på vänster sida rensas till befintligt djup. Problemet med avvattningen av åkermarken beror på terrängen och lågpunkterna i åkermarken. Detta är något som inte beror på vägen och är svårt att åtgärda.

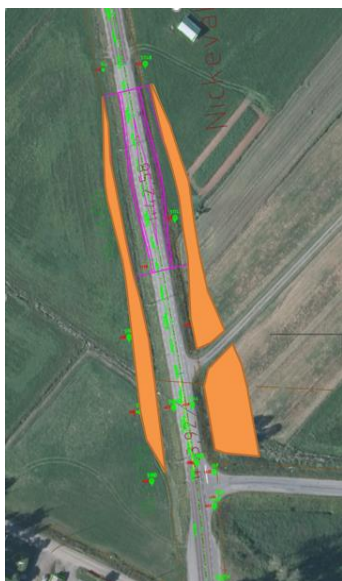
Figur 6 Tryckbankar 16/500 - 16/645

Ettap 1 Långviken sektion 16/500 – 16/645

Befintlig vägbank ligger på en rustbädd och är uppfylld ovanför torv och lösjord. För att höja stabiliteten föreslås tryckbankar med en höjd av 1 – 1,5 m på bägge sidor av vägen.
