OSPA – Obehöriga stoppsignalpassager

Tema Sekundära händelsekategorier

I detta nummer beskrivs A4 ”Missad stoppsignal” och C1 ”Fara”.

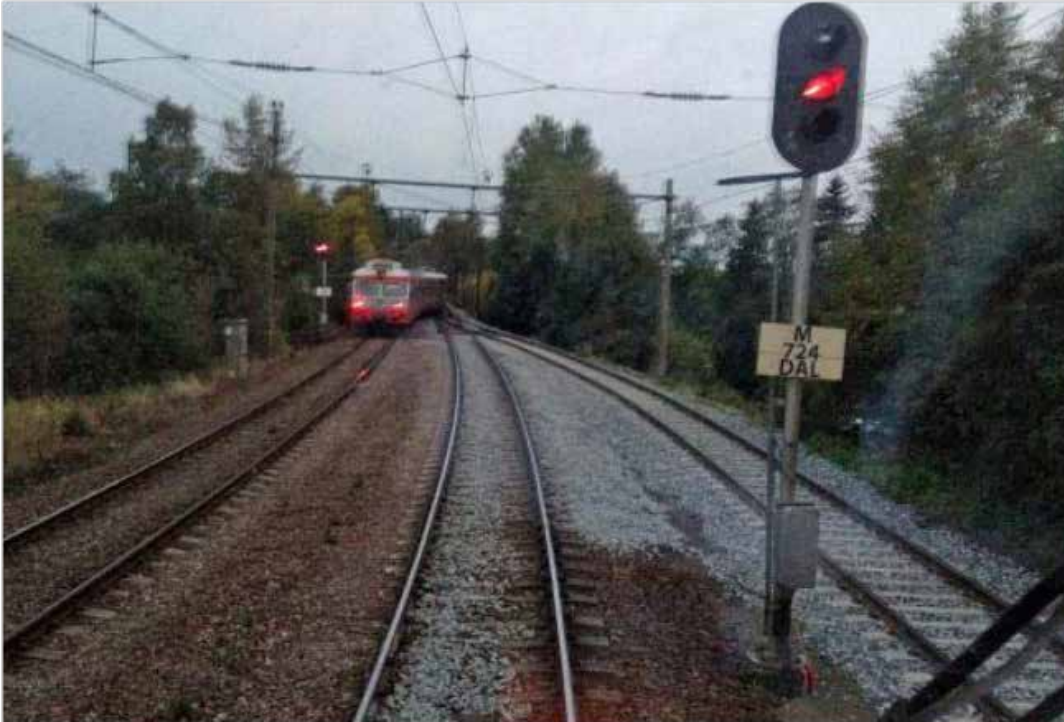
Figur 2:
Bilde tatt fra førerrommet
i godstoget kort tid etter
hendelsen - bildet er redi-
gert for å gjøre det lysere
og skarpere.
(Kilde: Fører av godstoget)

Onsdagen den 26 september 2012, kl 19:03 inträffade ett tillbud till kollision mellan ett persontåg och ett godståg på Dal station. Godståget skulle passera genom Dal station på spår 2, på sin väg mot Oslo. Vid tillfället höll godståget en hastighet av ca 80 km/t. Persontåget hade stannat på spår 1 vid plattformen för trafikutbyte. Efter det avslutade trafikutbytet startade persontåget, även det i riktning mot Oslo. Föraren på godståget såg att persontåget startade och förstod då att något var fel. Godstågets förare inledde nödbromsning och stannade

cirka 50 meter före medväxeln där spår 1 och 2 går ihop. Innan persontåget passerade utfartssignalen för spår 1 upptäckte föraren att signalen visade ”stopp” och inledde nödbromsning. Ungefär samtidigt ingrepp tågskyddssystemet (ATC) med nödbroms. Persontåget stannade i medväxeln där spår 1 och 2 går samman, och hamnade därmed i den låsta tagvägen för godståget.
