# K Skadekatalog för betongvägar

Syftet med denna skadekatalog är att åstadkomma en enhetlig bedömning av skador på oarmerade fogade betongvägar.

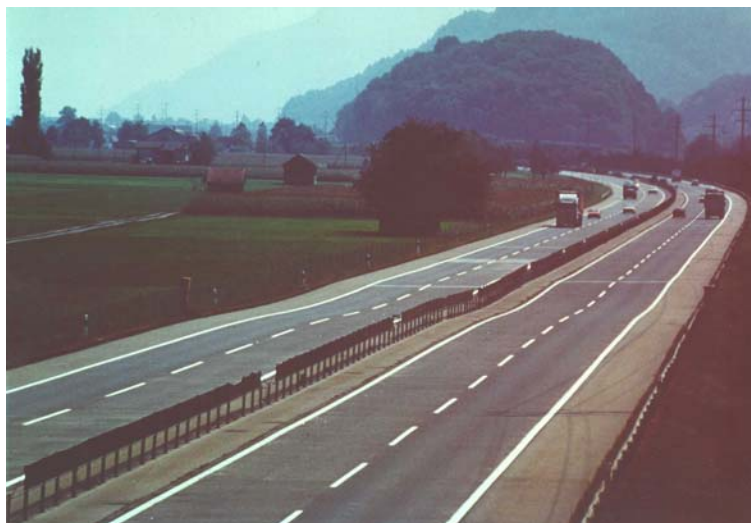
### K3.1 Sättningar

Avvikelse mot vägens profil i längd- eller tvärled. Längre sättningar är i regel inget problem och åtgärdas ej. Kortare sättningar kan påverka trafiksäkerhet och körkomfort samt orsaka sprickor i betongbeläggningen.

- a) Deformation i undergrunden
- b) Efterpackning i vägkroppen
- c) Material under betongbeläggningen har eroderat bort på grund av otäta fogar

- a) Om betongplattan är hel: Lyftning av platta genom injektering
- b) Om betongplatta är skadad: Omgjutning av platta
- c) Vid omfattande sättningar görs geoteknisk utredning för bestämning av åtgärd.

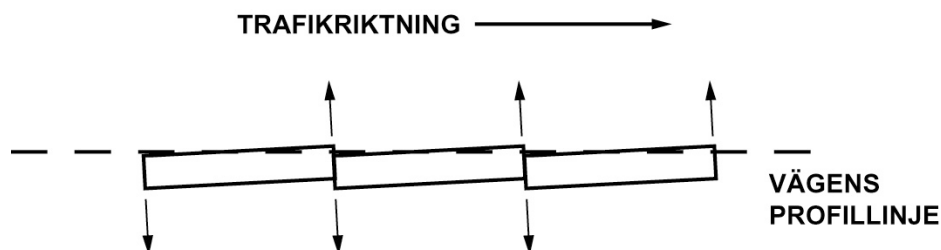
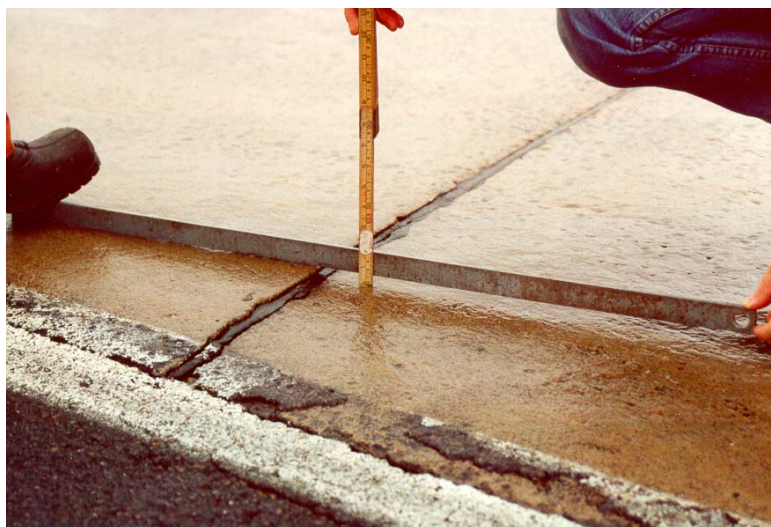
## K3.2 Laxtrappa

Nivåskillnad mellan flera närliggande betongplattor vid fogar som saknar dymlingar. I Sverige brukar skadorna kallas laxtrappa.

Material under plattorna har eroderat bort på grund av trafikpåverkan och otäta fogar (pumpning).

- a) Om plattorna är hela: Lyftning av plattor
- b) Vid skadade plattor: omgjutning av plattor
- c) Diamantslipning kan vara en tillfällig åtgärd vid mindre nivåskillnader

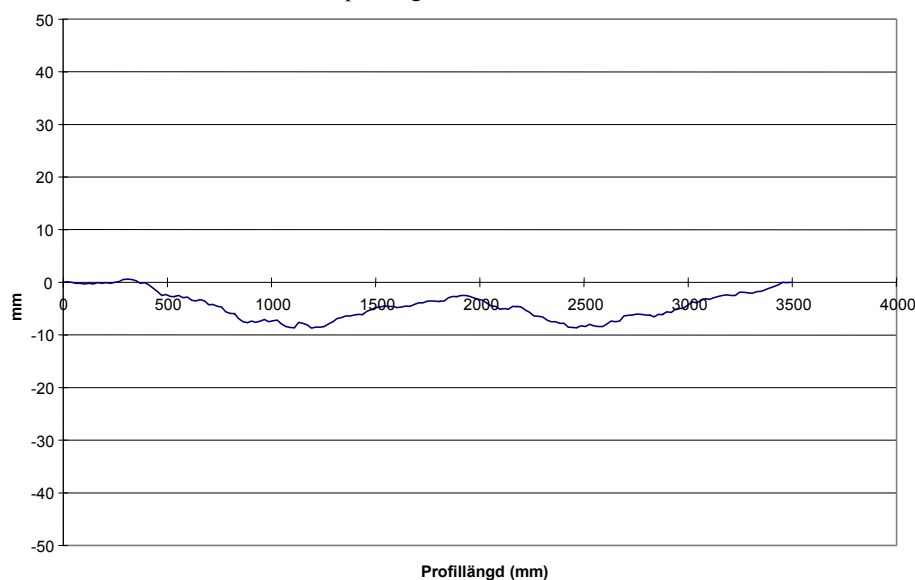
Spår på grund av slitage från dubbade fordon.

Avnötning på grund av dubbdäckstrafik.

Exempel på spår orsakade av dubbdäck mätt med laserprofilograf

- a) Diamantslipning av beläggningssytan
- b) Tunn pågjutning

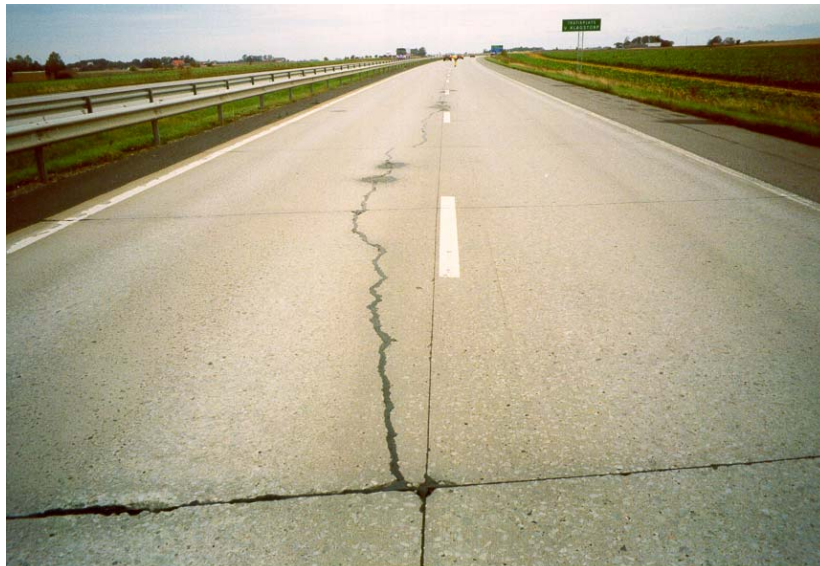
## **K5.1      Längsgående sprickor**

En eller flera sprickor i vägens längdriktning.

- a) Ej fungerande längsgående sprickanvisningar på grund av för sen sågning, för stort fogavstånd, olämplig fogutformning.
- b) Trafik för nära beläggningsskanten
- c) Betongtjockleken ej dimensionerad för trafiken
- d) Sättningar

- a) Tätning av spricka
- b) Förankring av spricka
- c) Omgjutning av platta
- d) Vid sättningar se avsnitt K3.1

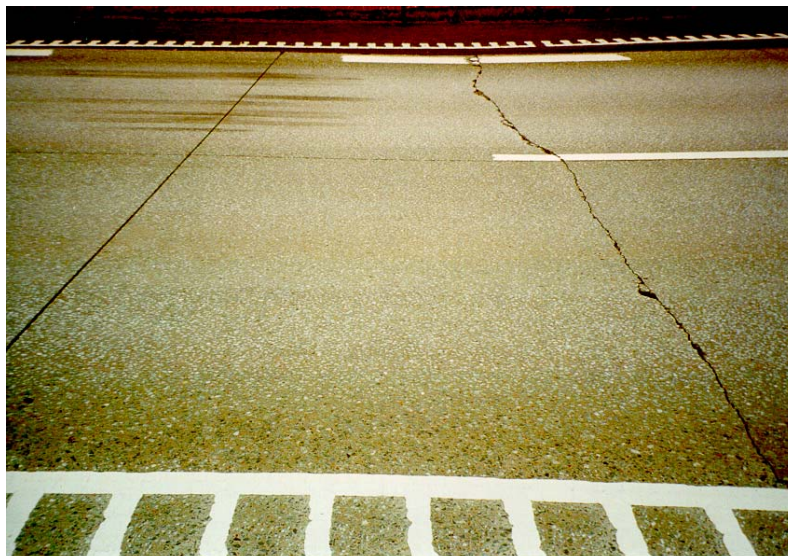
## K5.2 Tvärgående sprickor

Tvärgående sprickor mellan sågade sprickanvisningar (fogar)

- a) Ej fungerande sprickanvisningar på grund av för sen sågning, för stort fogavstånd, olämplig fogutformning.
- b) Betongtjockleken ej dimensionerad för trafiken.
- c) Sättningar

- a) Tätning av spricka
- b) Förankring av spricka
- c) Omgjutning av platta
- d) Vid sättningar se avsnitt K3.1

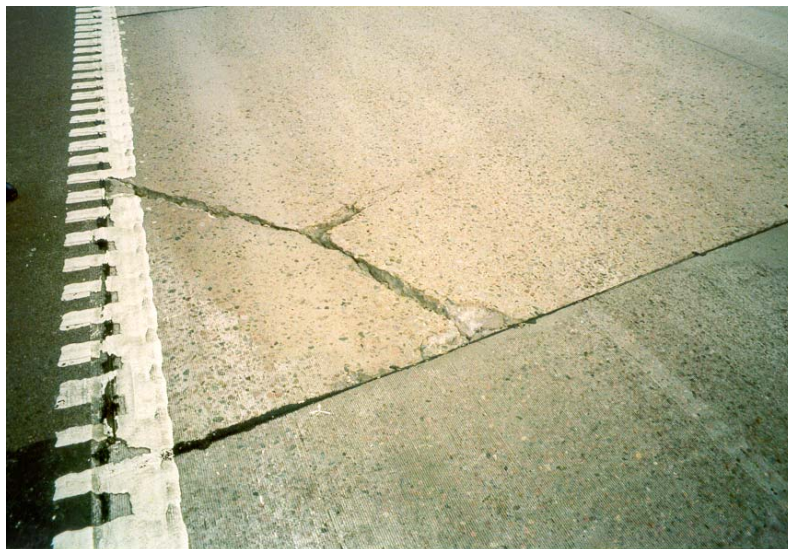
## K5.3 Hörnsprickor

Spricka som går diagonalt över plathörn.

- a) Trafik för nära beläggningsskanten
- b) Betongtjockleken ej dimensionerad för trafiken.
- c) Material under plattan har eroderat bort på grund av otäta fogar vilket har lett till för hög påkänning i betongplattan.
- d) Dymlingar saknas.

- a) Tillfällig åtgärd: tätning av spricka
- b) Omgjutning av platta

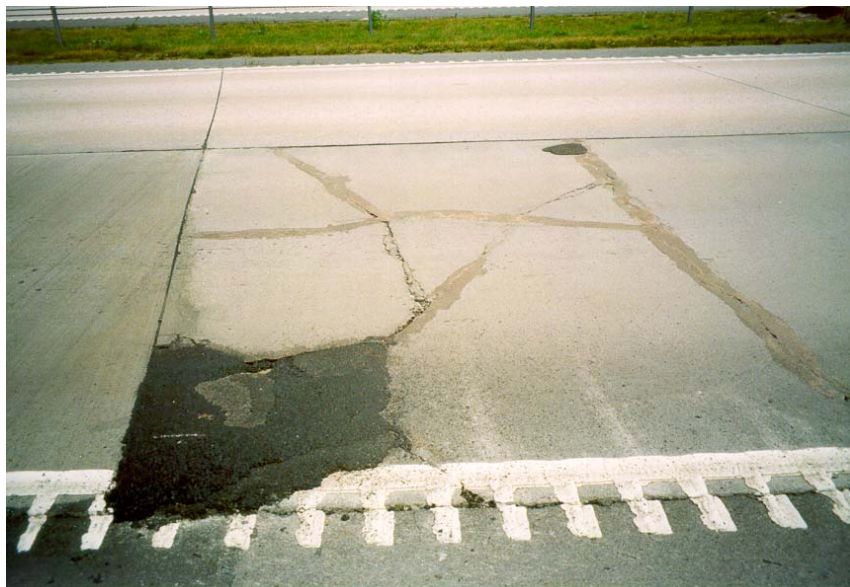
## K5.4      Blocksprickor

Längs- och tvärgående sprickor som med tiden har utvecklats och formats i blockmönster.

- a) Betongtjockleken ej dimensionerad för trafiken
- b) Deformationer i väggroppen

- a) Omgjutning av plattor
- b) Vid deformationer i väggroppen se avsnitt K3.1

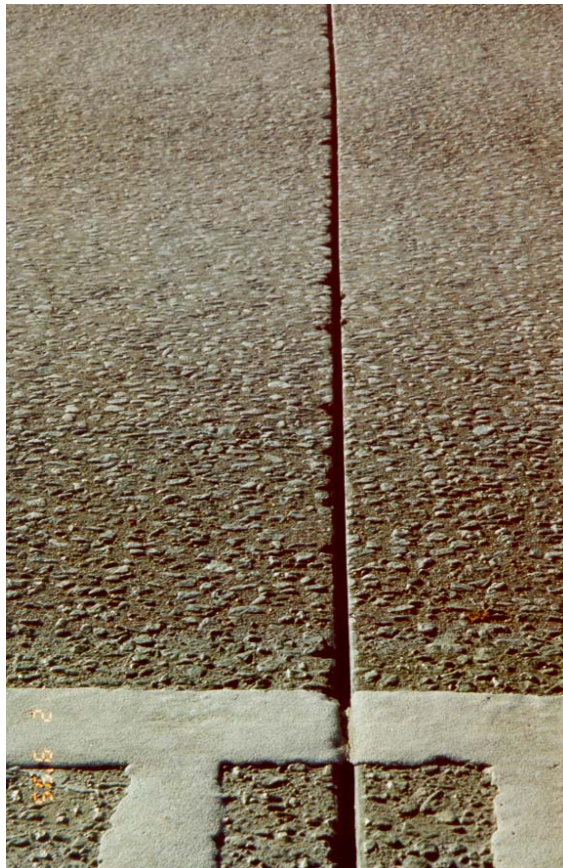
## **K6.2      Fogkanter**

Skador på betongkanter i fogar kan leda till ojämnheter eller att fogens tätning försämras.

- a) För tidig sågning av sprickanvisningar (fogar).
- b) Mikrosprickor bildas vid sågning.
- c) Vid sopning i samband med friläggning av ballast.
- c) Trafik av fordon med dubbdäck.

- a) Ingen åtgärd så länge fogen fungerar.
- b) Vidgning av fogen genom sågning. Därefter tätning med tätningslist eller fogmassa
