Bilaga 2 – Befintliga broar och portar

LOKALISERINGSUTREDNING, PM skisshandling 2020-11-16

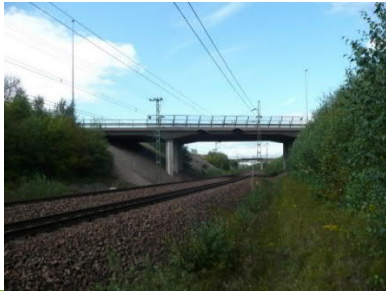
ID 1 **Konstruktion 13-606-1***Bro över järnväg, N Sperlingsholm*

Funktion	Rådjur - Ingen	Älg - Ingen
Längd (m)	13	
Bredd (m)	48	
Höjd (m)	6,3	
Landskap	Öppet landskap intill väg E6	
Ådt	88 tåg/dygn

Beskrivning: Bro där vägen går över stambanan. Med rådande tågflöden 80-90 tåg per dygn och hastigheten 170-200 km/h på platsen bör djur inte ledas till denna passage pga risken för olyckor med tågen. Se till att göra en bra anslutning till eventuellt stängsel längs väg 26 i den här punkten. I övrigt inga åtgärder på platsen.

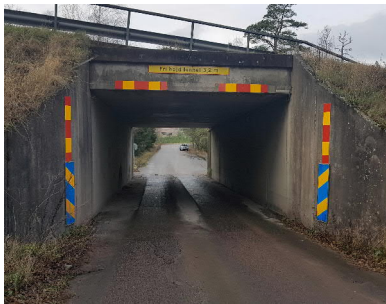
ID 2 **Konstruktion 13-618-1***Bro över transportväg vid Sperlingsholm i Halmstad*

Funktion	Rådjur - Låg	Älg - Ingen
Längd (m)	16,6	
Bredd (m)	5	
Höjd (m)	3,2	
Landskap	Skogsområde, grustäckt på båda sidor	
Ådt	15 lastbilar/dag, ingen trafik efter arbetstid.

Beskrivning: Port för trafik till och från tåkten öster om passagen. Enligt uppgift från tåkten är det ca 15 lastbilar per dag genom passagen. Passagen är stängd för annan trafik med skylten fordonstrafik förbjuden. Väster om passagen finns några dammar som enligt jägarna i området drar väldigt myck vilt, bland annat mycket älg. Passagen bedöms fungera för rådjur, vildsvin och medelstora däggdjur.

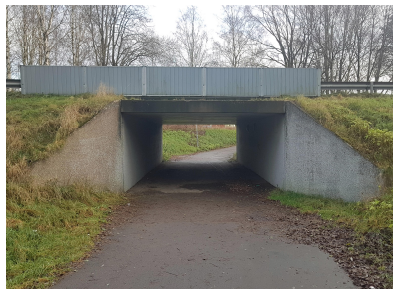
ID 3 **Konstruktion 13-601-1***Bro över gc-väg 0,5 km V Oskarströms kyrka*

Funktion	Rådjur - Låg	Älg - Ingen
Längd (m)	15	
Bredd (m)	5	
Höjd (m)	2,5	
Landskap	I tätbebyggt område	
Ådt	-

Beskrivning: Den södra av två GC-passager inne i Oskarströms tätort. Den bedöms ha en viss funktion för rådjur och vildsvin samt medelstora däggdjur. Har ett kort bländskydd redan idag.

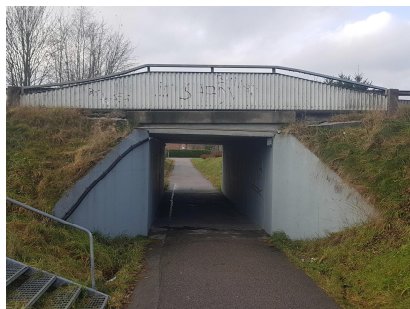
ID 4 **Konstruktion 13-601-1***Bro över gc-väg 0,6 km VNV Oskarströms k:a*

Funktion	Rådjur - Låg	Älg - Ingen
Längd (m)	12,3	
Bredd (m)	3	
Höjd (m)	2,4	
Landskap	I tätbebyggt område	
Ådt	-

Beskrivning: Den norra av två GC-passager inne i Oskarströms tätort. Den bedöms ha en viss funktion för rådjur och vildsvin samt medelstora däggdjur. Har ett kort bländskydd redan idag.

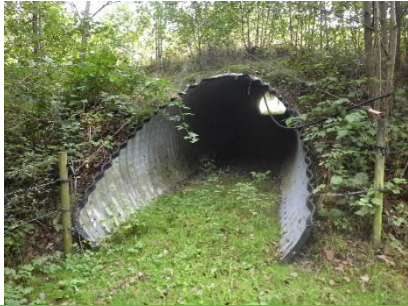
Koport N Oskarström

Funktion	Rådjur - Låg	Älg- Ingen
Längd (m)	24	
Bredd (m)	2	
Höjd (m)	1,9	
Landskap	Skog och betesmarker	
Ådt	-

Beskrivning: En koport under vägen strax norr om Oskarström. Den bedöms ha en viss funktion för vildsvin och medelstora däggdjur exempelvis räva och grävling. Det var vid fältbesöket stora mängder vildsvinsbök på båda sidor.

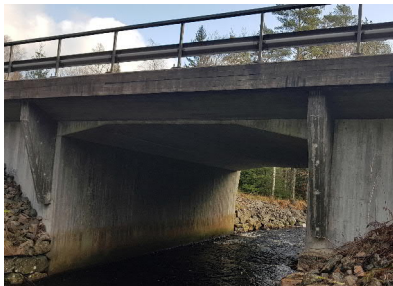
Bro över Lillån (norra bron) vid Dreded

Funktion	Rådjur - Ingen	Älg - Ingen
Längd (m)	14	
Bredd (m)	7	
Höjd (m)	4,5	
Landskap	Skog	
Ådt	-

Beskrivning: Där Lillån passerar väg 26 finns en konventionell betongbro med en höjd av ca 4,5 m. Den är vattenfylld och strömhastigheten är ganska hög. Strandpassage saknas och vattendjupet var vid fältbesöket ca <0,5 meter. Stora stenar och strömt vatten. Det är idag mycket svårt för djuren att ta sig fram till passagen från båda sidorna då marken är storblockig med väldigt mycket sten.

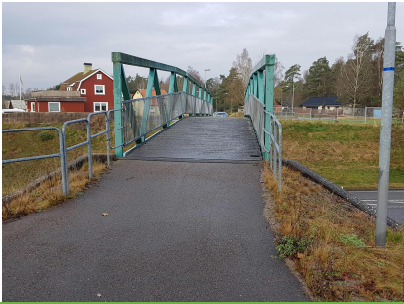
Vägport under gc-väg vid Johansfors

Funktion	Rådjur - Ingen	Älg - Ingen
Längd (m)	32	
Bredd (m)	3	
Höjd (m)	-	
Landskap	Vid bebyggelse	
Ådt	-

Beskrivning: Sinne i Johansfors ligger denna smala gång- och cykelbro. Den bedöms i dagsläget inte ha någon funktion för stora däggdjur. Den kan ha en viss funktion för mindre och medelstora däggdjur som grävling och räv. Det sitter inte viltstängsel på platsen men det finns både trappor, staket och bebyggelse runtomkring.

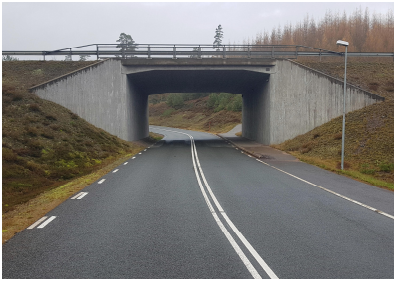
Bro över väg vid Fröslida

Funktion	Rådjur - Ingen	Älg - Ingen
Längd (m)	17	
Bredd (m)	10,5	
Höjd (m)	4,7	
Landskap	Skog	
Ådt	110

Beskrivning: Infarten till Fröslida från väg 26 sker via en hög och öppen port. Då det är både på och avfartsramp på platsen håller alla fordon en låg hastighet vid passagen. Trafikmängden är också väldigt låg med ca 110 fordon per dygn.

I dagsläget är stängslet draget på utsidan av denna passage men med en öppen strut åt öster där det troligen läcker in djur då det finns en del olyckor på platse. Med stängslets nuvarande utformning har passagen ingen funktion för fauna.

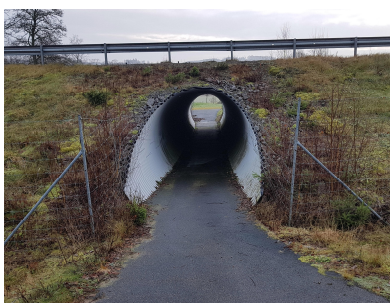
Bro över ägoväg i Öllsjö

Funktion	Rådjur - Låg	Älg - Ingen
Längd (m)	20	
Bredd (m)	3	
Höjd (m)	2,4	
Landskap	Skog, betesmark, gårdsmiljö	
Ådt	-

Beskrivning: Vid Öllsjö ligger denna ägoväg/koport med en angränsande gårdsmiljö på östra sidan. Den ansluter till skogsmark i väster. Det ligger en belagd väg mellan passagen och skogen på denna sida. Passagen bedöms ha en funktion för medelstora däggdjur som grävling och räv men kan också en viss funktion för rådjur och vildsvin.

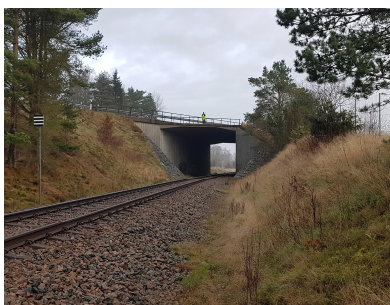
Bro över järnväg vid Öllsjö

Funktion	Rådjur - Ingen	Älg - Ingen
Längd (m)	34	
Bredd (m)	9,6	
Höjd (m)	6,1	
Landskap	Åkermark intill skog	
Ådt	17 tåg/dygn, hastighet 120 km/h

Beskrivning: Vid Öllsjö ligger denna port där järnvägen passerar under Väg 26. I dagsläget är stängslet draget runt passagen med en strut söderut. Stängslet är draget så att djur potentiellt leds in i ett ca 3 ha stort område mellan järnvägen och vägen norr om passagen.

Järnvägen är relativt lågtrafikerad med ca 17 tåg per dygn varav 11 st går dagtid (06-18), 4 st kvällstid (18-22) och 2 st nattetid (22-06).

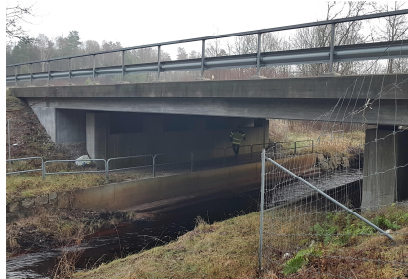
Bro över Lillån vid Ivebro

Funktion	Rådjur – Medel	Älg - Låg
Längd (m)	14	
Bredd (m)	21	
Höjd (m)	3,65	
Landskap	Åkermark och skog	
Ådt	-

Beskrivning: Lillån är ett vattendrag som passerar väg 26 på en relativt bred bro på ca 21 m. Det finns strandpassager på båda sidor som är ca 2,5 m breda. Viltstängsel leder in under konstruktionen. Det sitter ett skyddsräcke på nordöstra sidan av vattendraget. Betesstängsel angränsar till passagen på nordöstra sidan. Enligt lokala jägare passerar älg v26 på denna plats.

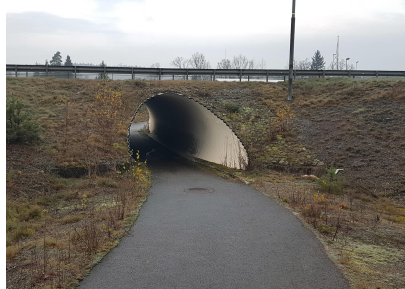
Bro över gc-väg vid Nyebro

Funktion	Rådjur - Ingen	Älg - Ingen
Längd (m)	19,3	
Bredd (m)	3,8	
Höjd (m)	2,5	
Landskap	Gårdsmiljö	
Ådt	-

Beskrivning: Strax söder om den södra avfarten in mot Torup ligger denna passage. Den omges av odlingsmark på båda sidor och den ligger nära några fastigheter. Den bedöms ha en funktion för medelstora däggdjur som räv och grävling. Ostängslad i dagsläget då stängslet slutar strax söder om denna passage.

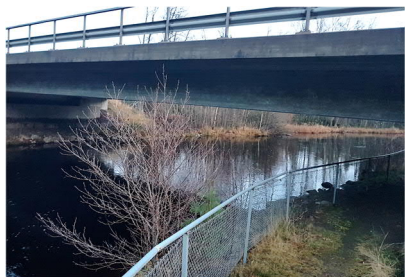
Bro över Kilaån V Gustavsberg

Funktion	Rådjur - Låg	Älg - Låg
Längd (m)	14	
Bredd (m)	28	
Höjd (m)	2,4	
Landskap	Vattendrag i skogsmark	
Ådt	-

Beskrivning: Strax norr om den norra avfarten till Torup ligger denna betongbro över Kilaån. Vattendrag löper genom ett skogslandskap öster om samhället. Under bron finns strandpassager på båda sidor av vattendraget. De är ca 2,5 och 3 meter breda. Passagerna är flacka och möjligheter att passera finns, kanske framförallt för rådjur och vildsvin. Älgen kan troligen passera bron i vattent i viss mån. Viltstängsel finns på östra/norra sidan av passagen och ansluter där till bron. Viltstängsel saknas dock söderut in mot Torup.

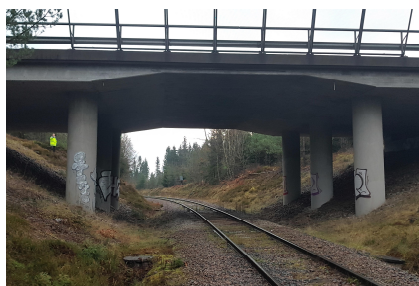
Bro över järnväg V Gustavsberg

Funktion	Rådjur - Medel	Älg - Låg
Längd (m)	14	
Bredd (m)	28	
Höjd (m)	6	
Landskap	Järnväg med omkringliggande skog	
Ådt	18 tåg/dygn, sth 40km/h

Beskrivning: Ca 750 m öster om norra avfarten till Torup passerar Väg 26 en liten, icke elektrifierad järnväg som leder förbi Rydöbruk. Järnvägen är sparsamt trafikerad och största tillåtna hastighet på platsen är 40 km/h. Bron upplevs om öppen och hög och det är en låg andel vilt påkörning på järnvägen idag.

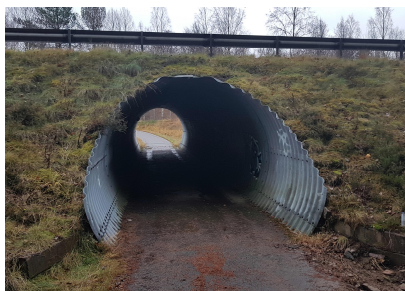
Bro över gc-väg S.Ekeryd

Funktion idag:	Rådjur- Låg	Älg - Ingen
Efter åtgärd:	-	-
Längd (m)	16	
Bredd (m)	3,6	
Höjd (m)	2,5	
Landskap	Mindre skogsområde nära bebyggelse	
Ådt	-

Stax söder om den norra avfarten in till Hyltebruk ligger en rörbro för en gång och cykelväg nedsänkt under vägen. Passagen ligger relativt nära bebyggelse som omges av träd och buskbärande marker. Passagen bedöms ha en funktion medelstora däggdjur, exempelvis räva och grävling. Däremot bedöms den inte ha funktion för älg och hjort.
