# Västlänken och Olskroken planskildhet

Göteborgs Stad och Mölndals stad, Västra Götalands län

PM Geoteknik Stabilitet  
TRV 2016/3151

2016-02-10

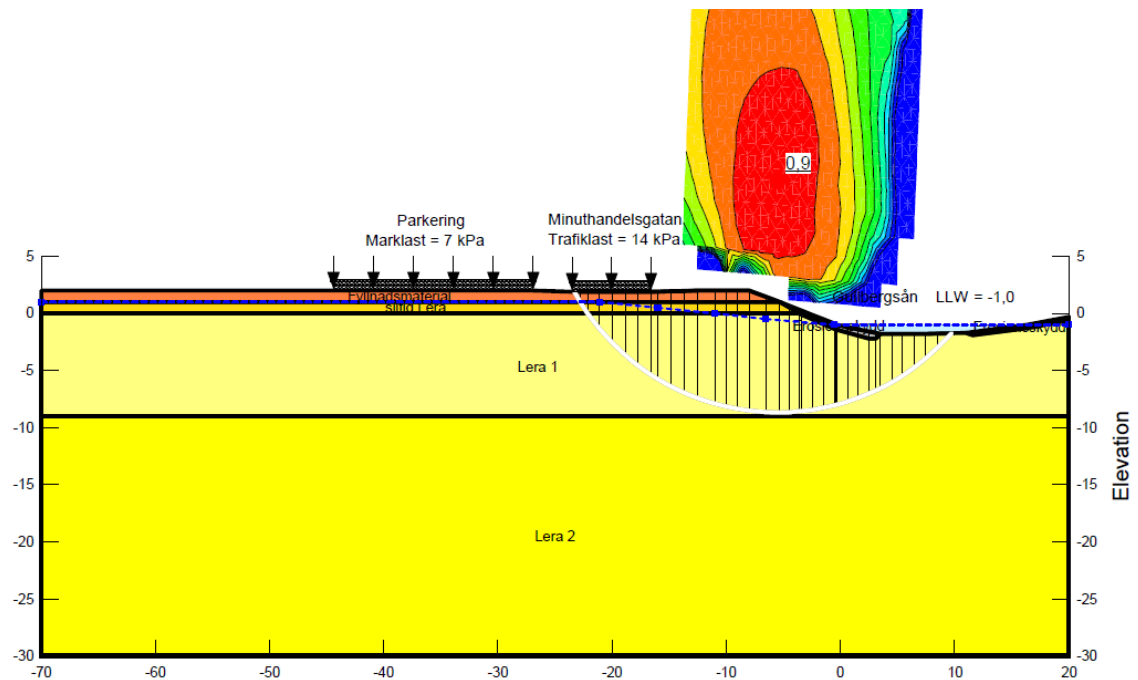
Figur 8 Stabilitetsberäkning sektion OO4, kombinerad analys.

Säkerheten mot stabilitetsbrott mot Gullbergsån är lokalt något låg. I slänten längs den västra sidan (sektion OO4) är lägsta säkerhetsfaktor mot brott ca  $F_{EN}=0,9$  vilket ej kan anses vara helt tillfredsställande, se Figur 8. Glidyrtorna med lägsta säkerhetsfaktor mot brott har en utbredning av ca 20-40 m. Stabiliteten för slänten längs östra sidan av ån (sektion OO2 och OO3) uppfyller rekommenderad säkerhet, dvs. ca  $F_{EN}>1,1$ .

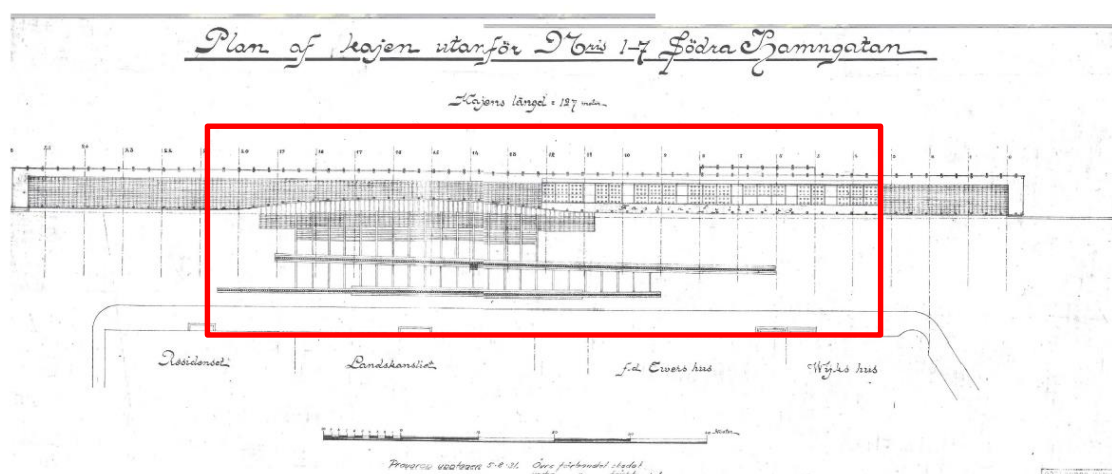
Figur 15 Planritning illustrerande den ombyggda (nuvarande) kajen längs Södra Hamngatan mellan Residenset och Lilla Torget. Röd ruta markerar den sträcka där förstärkningar fick utföras till följd av stora förskjutningar under byggandet.

Då arbetet fortskridit fram till Landskanslibyggnaden strax öster om Residenset uppstod förskjutningar när pålarna slogs. Detta medförde att ytterligare åtgärder var nödvändiga. Figur 15 illustrerar i plan de olika kajkonstruktionerna inom sträckan mellan Residenset och Lilla Torget. Den röda rutan markerar de delar av sträckan där förstärkningsåtgärderna utfördes.

Förstärkningsåtgärderna utfördes i två olika utföranden. Den mest betydande förstärkningen utfördes enligt Figur 16 där betongdelen av kajmuren bräddades och grundlades på fler träpålar. Pålarna slogs även här till fast botten samt att ytterligare två pålrader slogs innanför och förankrades med dragstag i konstruktionen.

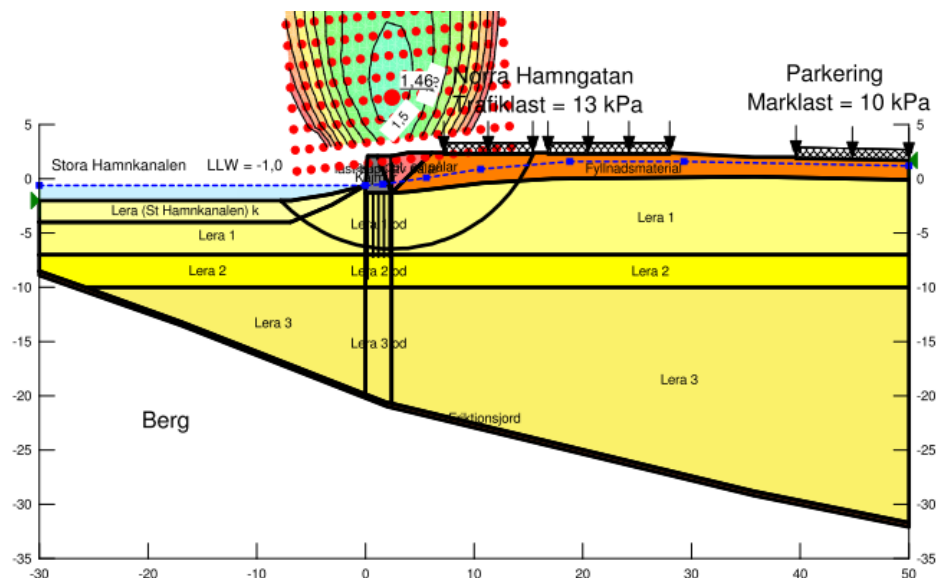
Figur 22 Stabilitetsberäkning sektion CH 4, kombinerad analys.

Stabilitetsanalysen i sektion CH 4 längs Norra Hamngatan visar att lägsta säkerhetsfaktorn mot brott är ca  $F_c=1,55$  respektive ca  $F_{komb}=1,45$  vilket innebär att rekommenderad nivå på erforderlig säkerhetsfaktor för befintliga förhållanden är uppfylld, se Figur 22.

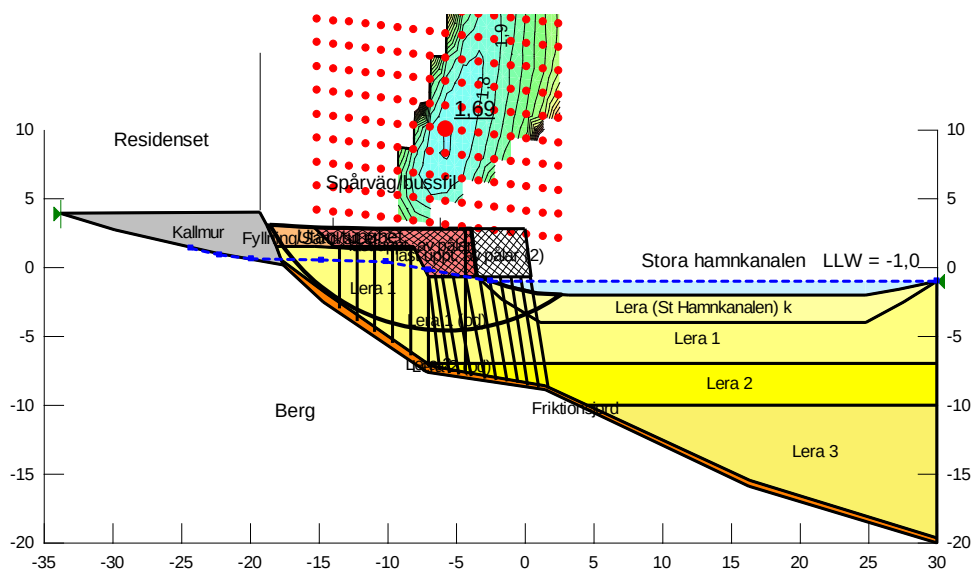
Figur 23 Stabilitetsberäkning sektion CH 5, kombinerad analys.

Stabiliteten längs Södra Hamngatan har analyserats utifrån det befintliga förhållande som kommer att råda vid byggandet av Västlänken. Stabilitetsanalysen för sektion CH 5 längs Södra Hamngatan visar att lägsta säkerhetsfaktorn mot brott är  $F_c=2,0$  respektive  $F_{komb}=1,7$  och således uppfyller rekommenderad säkerhetsnivå för befintliga förhållanden.

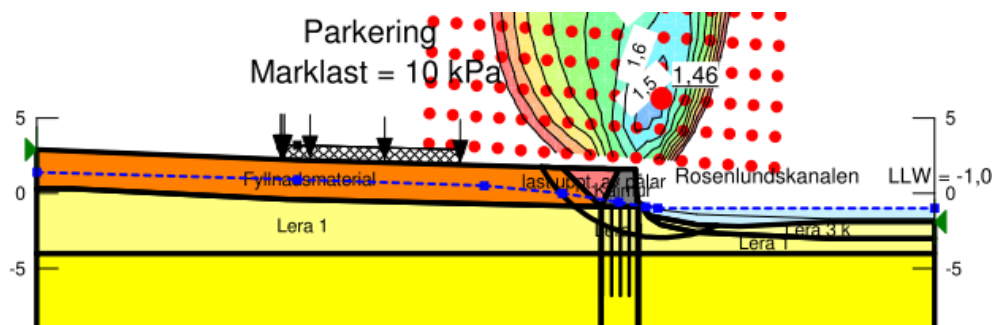
Figur 33 Stabilitetsberäkning sektion HH3, kombinerad analys.

Glidyterna med lägsta beräknade säkerhetsfaktor mot brott är korta och har normalt en utbredning på ca 15 m och startar ca 5-10 m ovan släntrönn/kajkant (Figur 33).

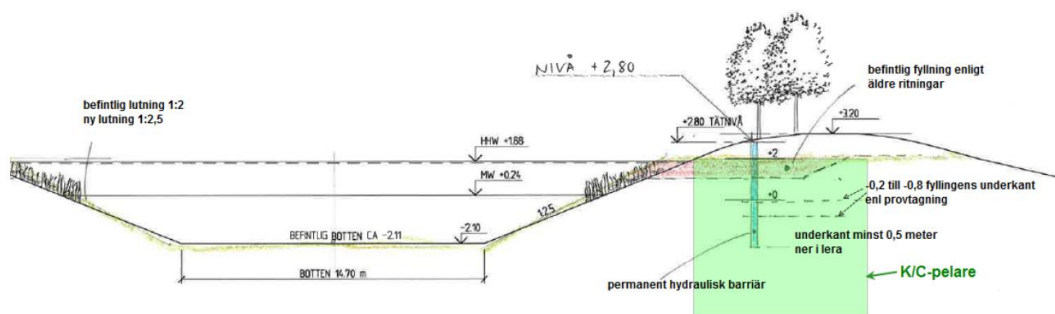
*Figur 45 Förslag till tätning samt grundförstärkning av slänter ner i Gullbergsån  
(Enl Systemhandling, verifikationsdokument Anslutning Olskroken – Geoteknik, 2014-06-17,  
revC 2015-07-03)*
