**Förenklad åtgärdsbedömning avseende fasadåtgärder**

## LUNDBYLEDEN. ÄNDRINGSPLAN

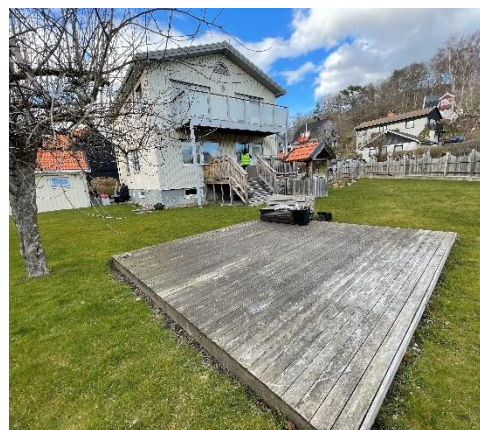
Figur 2. Uteplats söder

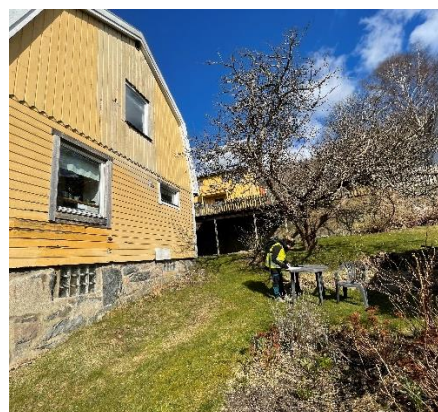
Figur 2. Uteplats söder

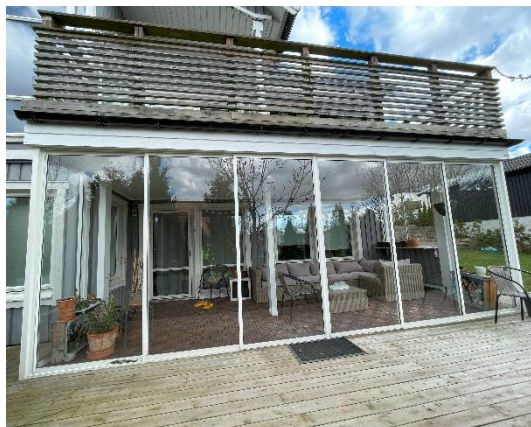
Figur 2. Uteplats väster

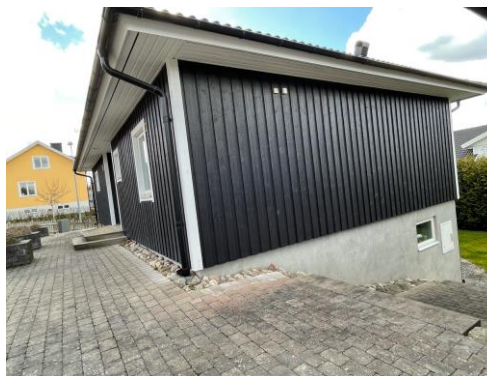
Figur 2. Uteplats öster. Uteplatser väster i bilden längst upp

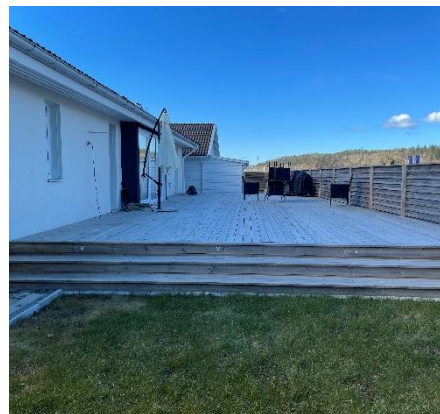
Figur 2. Uteplats norr

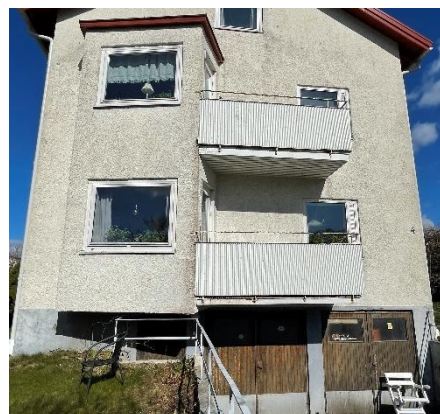
Figur 2. Uteplats söder

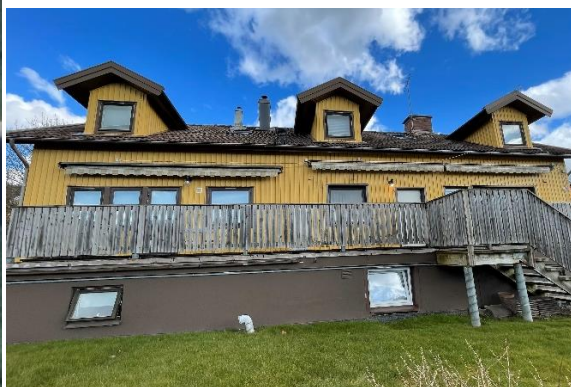
Figur 2. Uteplats väster

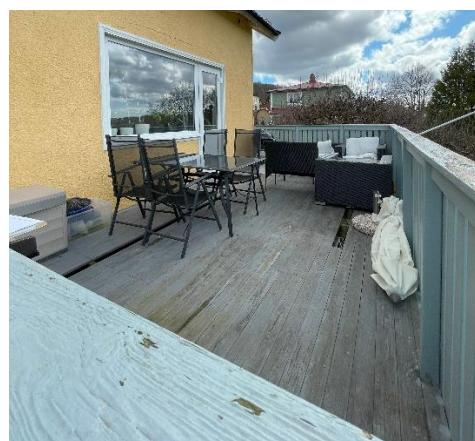
Figur 2. Uteplats väster

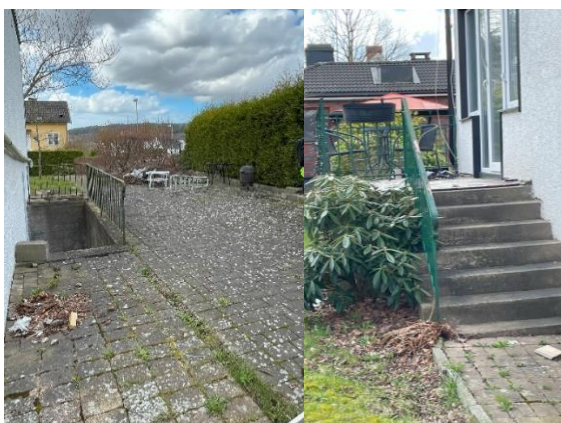
Figur 2. Uteplats norr (vänster) och uteplats öster (höger).

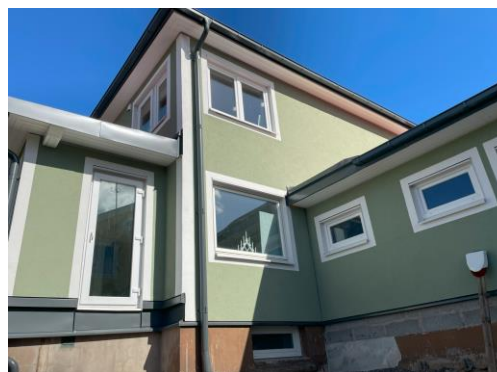
Figur 2. Uteplats (under byggnation) söder

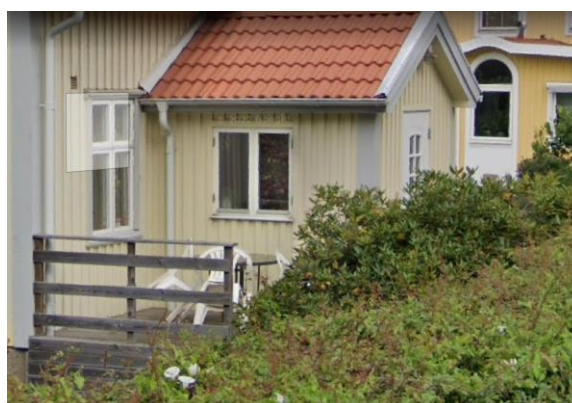
Figur 1. Bostad markerat i grönt, uteplats i blått. Figur 2. Uteplats öster. Uteplats väster i bilden längst upp

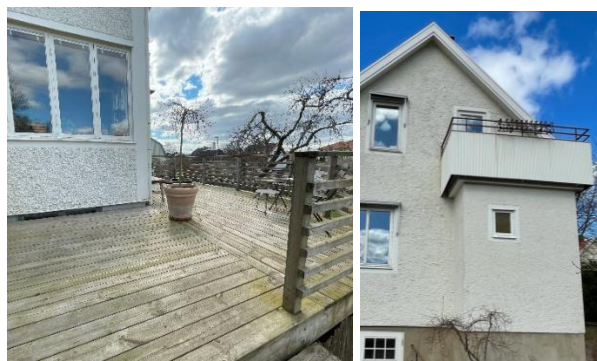
Figur 1. Bostad markerat i grönt, uteplats i blått. Figur 2. Uteplats nordväst (vänster) och balkong (höger)

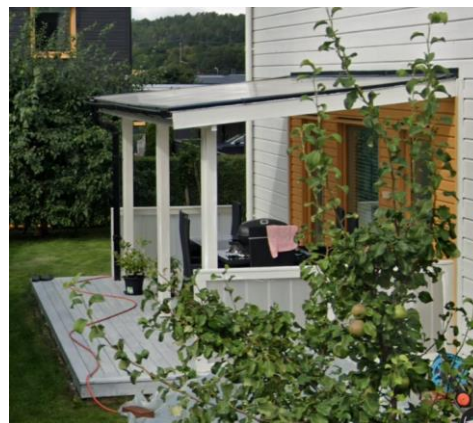
Figur 2. Uteplats södra delen

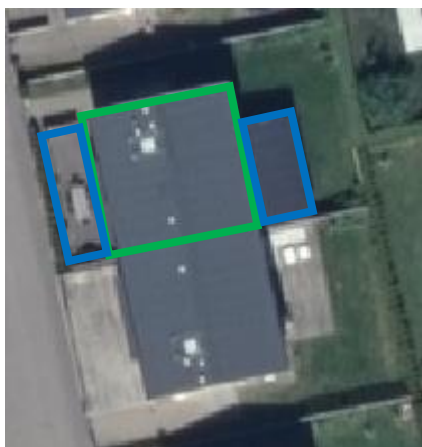
Figur 1. Bostad markerat i grönt, uteplats i blått. Figur 2. Uteplats väster (vänster) och öster (höger)

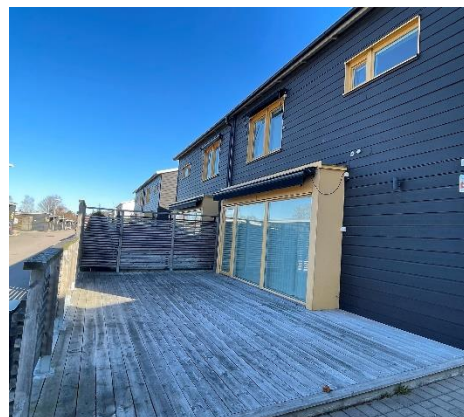
Figur 2. Uteplats väster

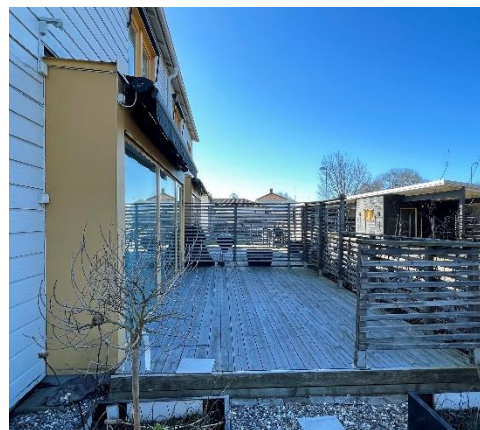
Figur 2. Uteplats väster

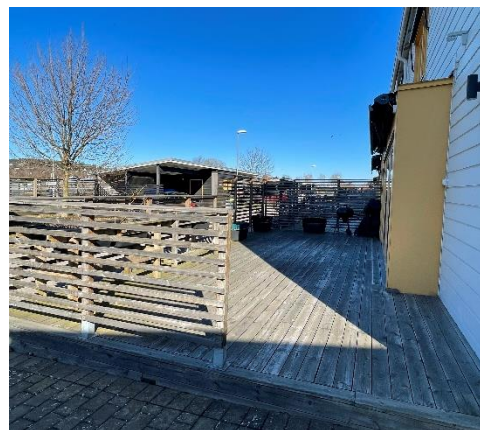
Figur 2. Uteplats väster

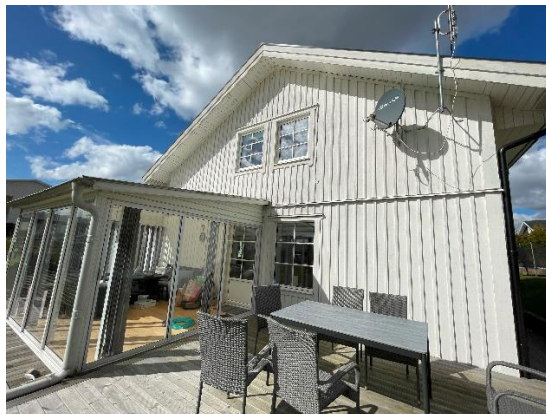
Figur 2. Uteplats, söder
