# PM Risk

## Dubbelspår Avesta Krylbo - Dalslund Avesta kommun, Dalarnas län

145016-00-025-007

Järnvägsplan, 2021-11-01

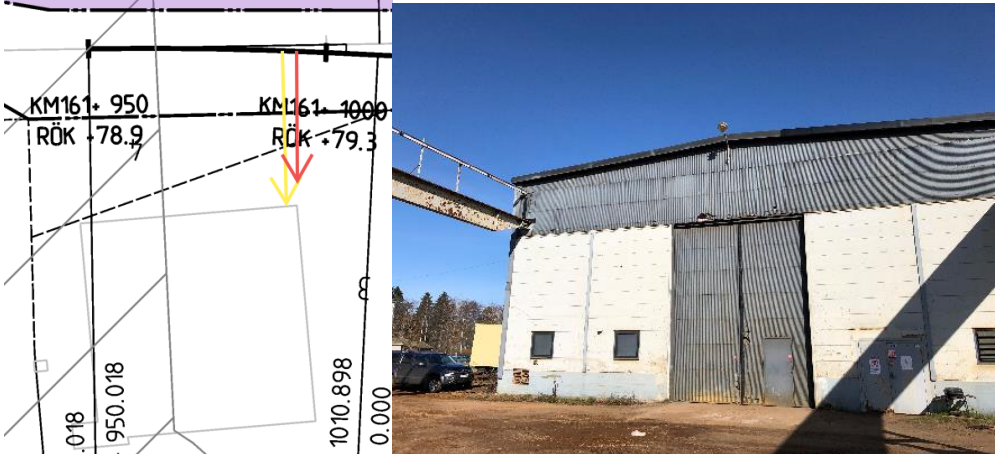
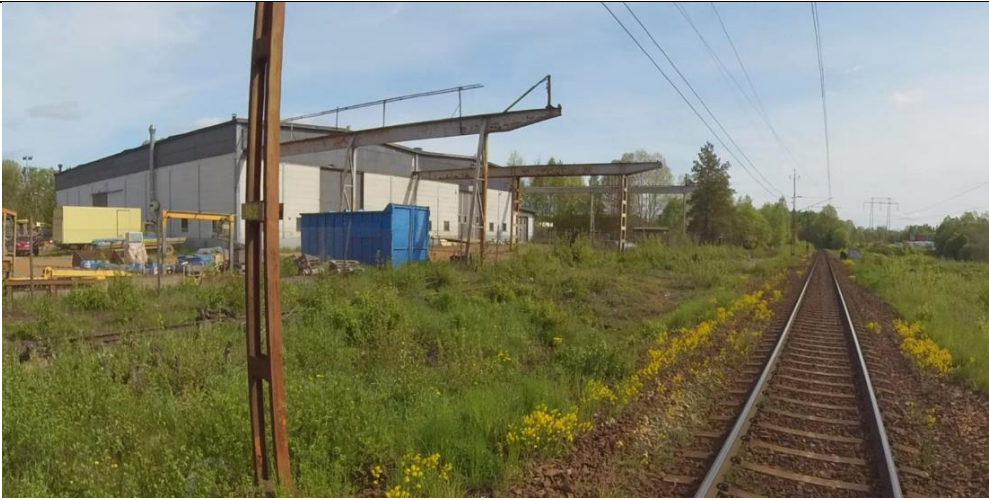
<p><i>Bilderna visar husväggen som ligger närmast järnvägen. Bilderna togs under ett platsbesök.</i></p>
162+21	2 DYAB - Blästringshall med källare	14m	11m	<p><b>Befintliga åtgärder:</b>  <b>Kommentar:</b> Företaget arbetar med blästring och industrimålning. Verksamhet med låg personbelastning/känslighet. Byggnaden ligger i järnvägens innerkurva.  <b>Bedömning:</b> Hela byggnaden ligger inom ALARP- området på ett avstånd för oacceptabla risknivåer, se figur. Då verksamheten ligger i järnvägsspårets innerkurva antas dock risken vid urspärning låg då tåget troligtvis kommer hamna på motsatt sida om spåret. Dimensionerad hastighet förbi byggnaden är 95km/h (100km/h) dock är troligtvis den verkliga hastigheten mycket lägre då sträckan är en inbromsnings- /accelerationssträcka vilket sänker risknivån för olycka. En faktor att ha i åtanke är att byggnader inom 30m kan försvåra räddningsinsatser vid olycka och försvåra underhåll av järnvägsanläggningen.</p>

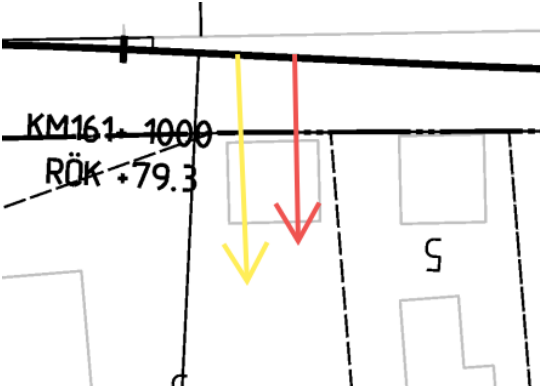
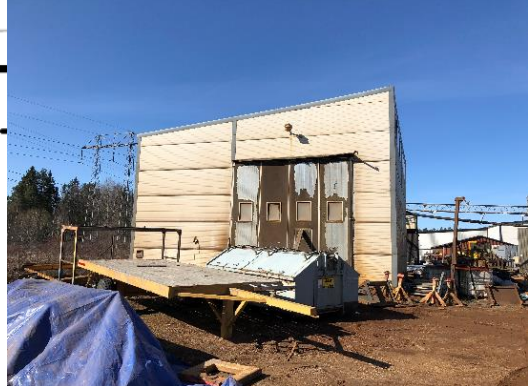
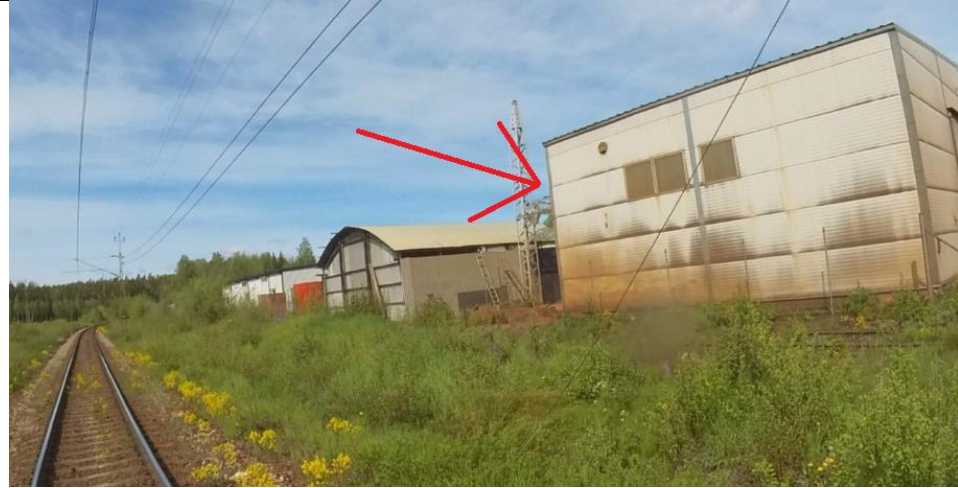
Den första bilden visar byggnaden från sidan med järnvägen till vänster och den andra bilden visar byggnadens relation till befintlig bana. Bilderna togs under ett platsbesök.

162+42	3 DYAB – Carport/blästringsförråd	13m	9m	<p><b>Befintliga åtgärder:</b></p> <p><b>Kommentar:</b> Företaget arbetar med blästring och industrimålning. Verksamhet med låg personbelastning/känslighet. Byggnaden ligger i järnvägens innerkurva.</p> <p><b>Bedömning:</b> Hela byggnaden ligger inom ALARP- området på ett avstånd för oacceptabla risknivåer, se figur. Då verksamheten ligger i järnvägsspårets innerkurva antas dock risken vid urspårning låg då tåget troligtvis kommer hamna på motsatt sida om spåret. Dimensionerad hastighet förbi byggnaden är 95km/h (100km/h) dock är troligtvis den verkliga hastigheten mycket lägre då sträckan är en inbromsnings- /accelerationssträcka vilket sänker risknivån för olycka. Då byggnadens funktion är carport/blästringsförråd antas det inte heller vistas personer där under längre perioder. En faktor att ha i åtanke är att byggnader inom 30m kan försvåra räddningsinsatser vid olycka och försvåra underhåll av järnvägsanläggningen.</p>

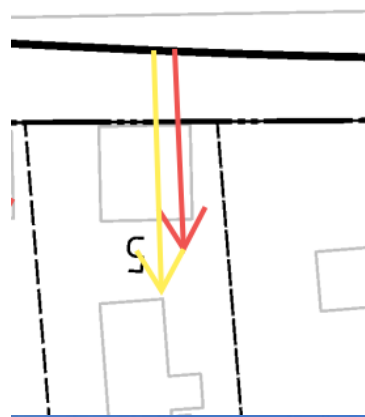
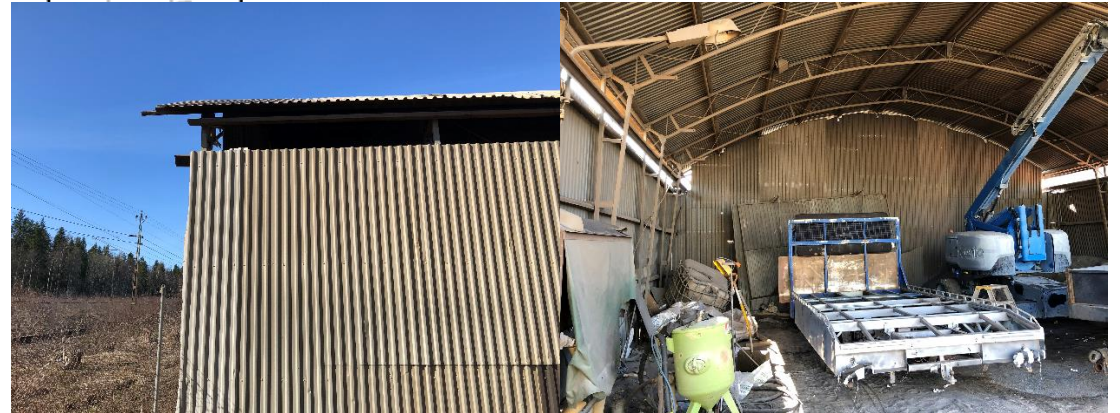
*Bilden till vänster visar byggnaden från sidan med järnvägen till vänster medan bilden till höger visar hur insidan ser ut. Den borte väggen är riktad mot järnvägen. Bilderna togs under ett platsbesök.*

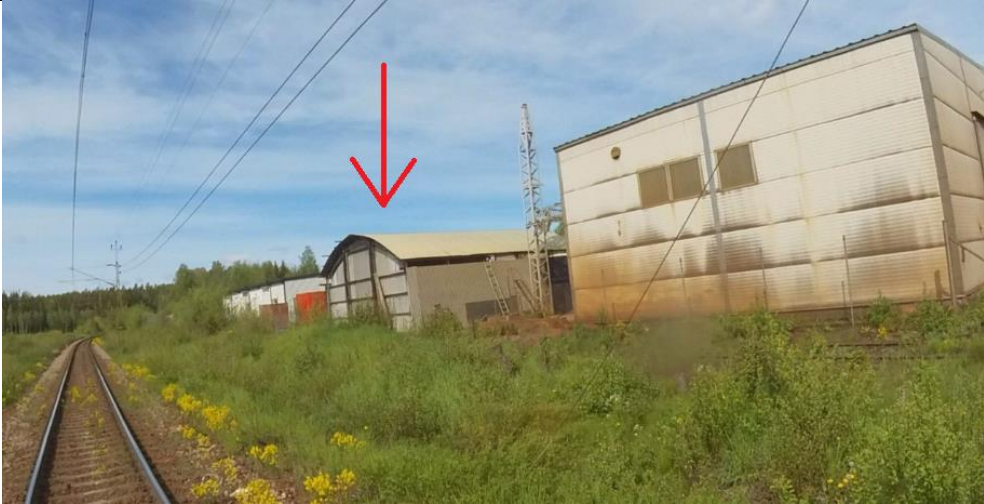
162+45	4 DYAB Dalarnas Ytbehandling AB	35m	30m	<p><i>Denna bild visar byggnadens baksida samt relation till befintlig bana.</i></p> <p><b>Befintliga åtgärder:</b></p> <p><b>Kommentar:</b> Företaget arbetar med blästring och industrimålning. Verksamhet med låg personbelastning/känslighet. Byggnaden ligger i järnvägens innerkurva.</p> <p><b>Bedömning:</b> Acceptabel risknivå då byggnaden kommer ligga 30 m från nytt spår. Se figur. Då verksamheten ligger i järnvägsspårets innerkurva antas risken vid urspårning låg då tåget troligtvis kommer hamna på motsatt sida om spåret. Dimensionerad hastighet förbi byggnaden är 95km/h (100km/h) dock är troligtvis den verkliga hastigheten mycket lägre då sträckan är en inbromsnings- /accelerationssträcka vilket sänker risknivån ytterligare.</p>

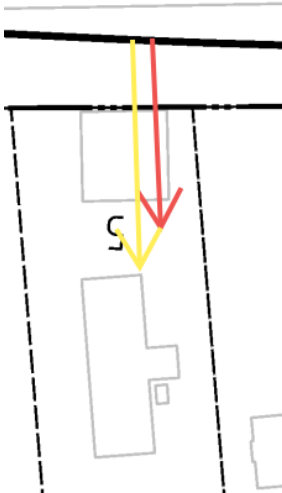
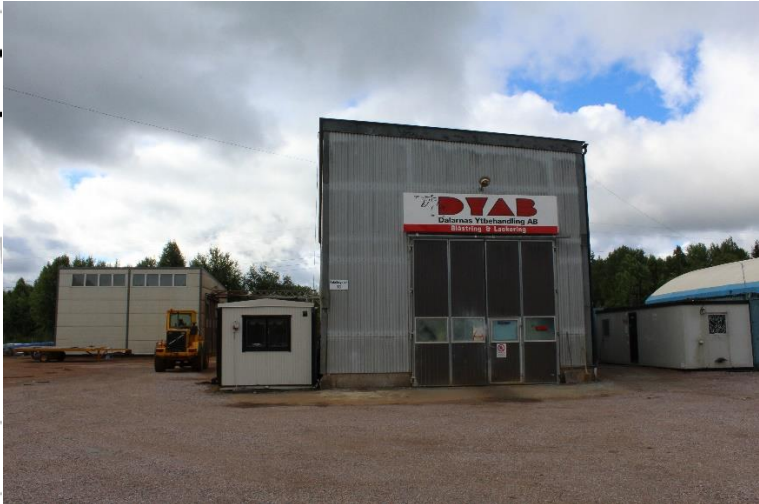
<p data-bbox="1019 662 2094 718"><i>Bilden visar byggnaden framifrån med järnvägen på baksidan. Bilden är tagen från DYAB:s hemsida.</i></p>
162+117	5 Krylbo Verkstäder AB	21m	15m	<p data-bbox="1019 734 1265 766"><b>Befintliga åtgärder:</b></p> <p data-bbox="1019 774 2161 869"><b>Kommentar:</b> Företaget utför kvalificerad svets-, monterings- och maskinbearbetning, i svart och rostfritt höghållfast stål. Verksamhet med låg personbelastning/känslighet. Byggnaden ligger i järnvägens innerkurva.</p> <p data-bbox="1019 877 2161 1117"><b>Bedömning:</b> Ca 1/3 av byggnaden ligger inom ALARP-området. En del ligger även inom ett avstånd för oacceptabla risknivåer, se figur. Då verksamheten ligger i järnvägsspårets innerkurva antas dock risken vid urspårning låg då tåget troligtvis kommer hamna på motsatt sida om spåret. Dimensionerad hastighet förbi byggnaden är 95km/h (100km/h) dock är troligtvis den verkliga hastigheten mycket lägre då sträckan är en inbromsnings- /accelerationssträcka vilket sänker risknivån för olycka. En faktor att ha i åtanke är att byggnader inom 30m kan försvåra räddningsinsatser vid olycka och försvåra underhåll av järnvägsanläggningen.</p>

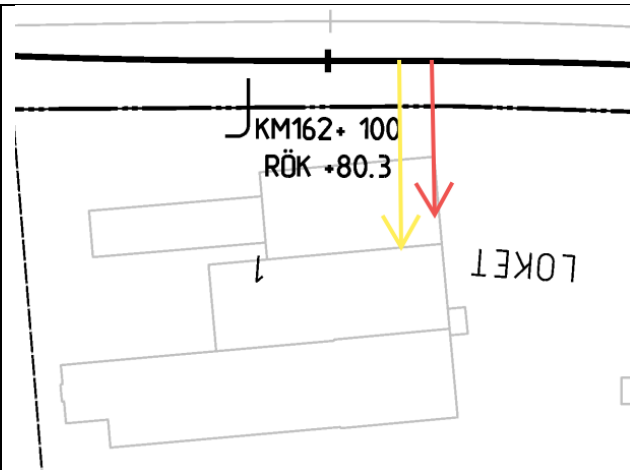
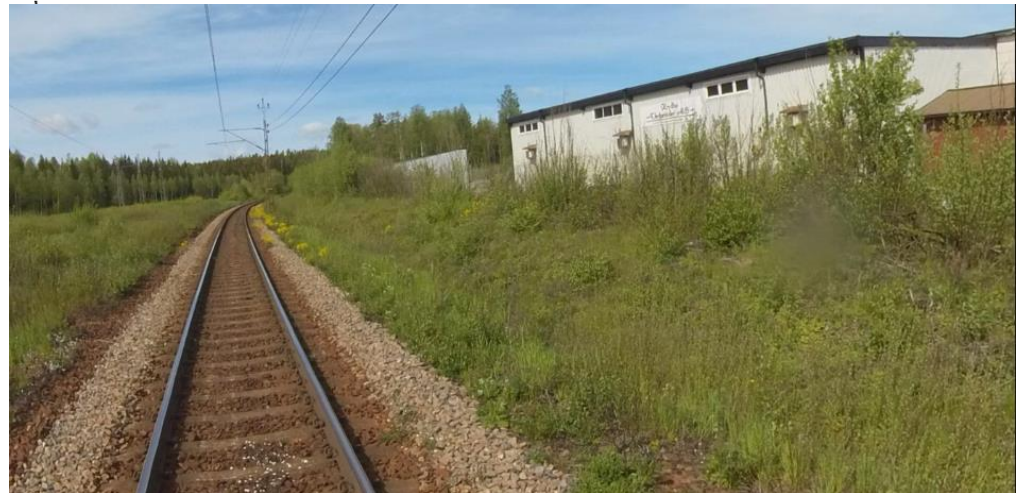
Bilden visar byggnadens baksida samt relation till befintlig bana.

162+133	6 Krylbo Verkstäder AB - Carport	13m	13-6,5= 6,5m	<p><b>Befintliga åtgärder:</b></p> <p><b>Kommentar:</b> Företaget utför kvalificerad svets-, monterings- och maskinbearbetning, i svart och rostfritt höghållfast stål. Verksamhet med låg personbelastning/känslighet. Byggnaden ligger i järnvägens innerkurva. Avståndet är taget från illustrationskartan, då enbart befintlig bana finns med har ett ungefärligt avstånd till nytt spår beräknats.</p> <p><b>Bedömning:</b> Hela byggnaden ligger inom ALARP- området på ett avstånd för oacceptabla risknivåer, se figur. Då verksamheten ligger i järnvägsspårets innerkurva antas dock risken vid urspårning låg då tåget troligtvis kommer hamna på motsatt sida om spåret. Dimensionerad hastighet förbi byggnaden är 95km/h (100km/h) dock är troligtvis den verkliga hastigheten</p>
---------	-------------------------------------	-----	-----------------	--

<p>mycket lägre då sträckan är en inbromsnings- /accelerationssträcka vilket sänker risknivån för olycka. Då byggnadens funktion är carport antas det inte heller vistas personer där under längre perioder. En faktor att ha i åtanke är att byggnader inom 30m kan försvåra räddningsinsatser vid olycka och försvåra underhåll av järnvägsanläggningen.</p>

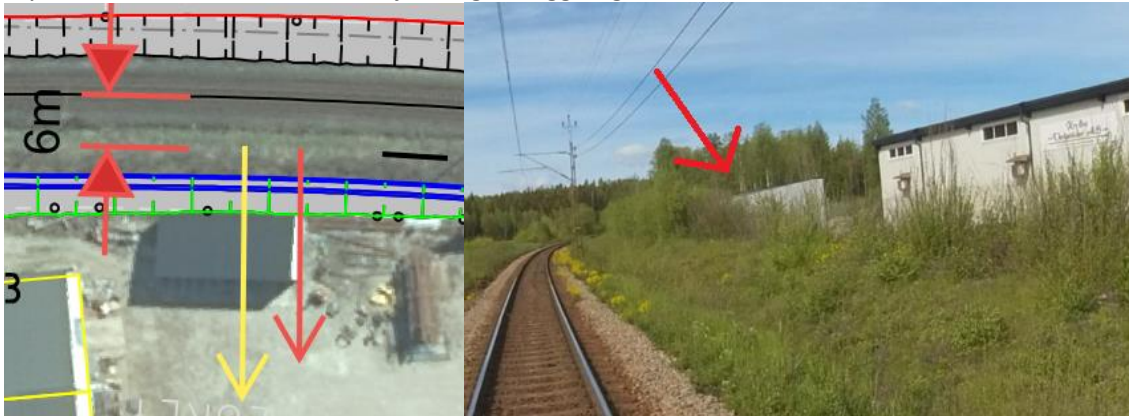
<p><i>Bilden visar byggnadens sida samt relation till befintlig bana.</i></p>
162+154	7 Krylbo Verkstäder AB - Förvaringstält	43m	43-6,5= 36,5m	<p><b>Befintliga åtgärder:</b>  <b>Kommentar:</b> Företaget utför kvalificerad svets-, monterings- och maskinbearbetning, i svart och rostfritt höghållfast stål. Verksamhet med låg personbelastning/känslighet. Byggnaden ligger i järnvägens innerkurva. Avståndet är taget från illustrationskartan, då enbart befintlig bana finns med har ett ungefärligt avstånd till nytt spår beräknats.  <b>Bedömning:</b> Acceptabel risknivå då byggnaden kommer ligga mer än 30 m från nytt spår. Se figur. Då verksamheten ligger i järnvägsspårets innerkurva antas risken vid urspårning låg då tåget troligtvis kommer hamna på motsatt sida om spåret. Dimensionerad hastighet förbi byggnaden är 95km/h (100km/h) dock är troligtvis den verkliga hastigheten mycket lägre då sträckan är en inbromsnings- /accelerationssträcka vilket sänker risknivån ytterligare. Då byggnadens funktion är förvaringstält antas det inte heller vistas personer där under längre perioder.</p>

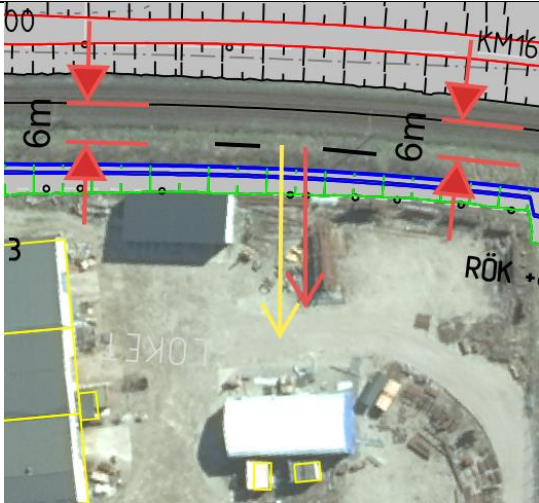
162+434	8 Avesta Golvteknik AB	18m	12m	<p><b>Befintliga åtgärder:</b></p> <p><b>Kommentar:</b> Företaget arbetar med Plattsättning, Mattläggning, Våtrum, Golvslipning och Golvutjämning. Verksamhet med låg personbelastning/känslighet. Byggnaden ligger i järnvägens innerkurva.</p> <p><b>Bedömning:</b> ca 2/5 av byggnaden ligger inom ALARP- området. En del ligger även inom ett avstånd för oacceptabla risknivåer, se figur. Då verksamheten ligger i järnvägsspårets innerkurva antas dock risken vid urspårning låg då tåget troligtvis kommer hamna på motsatt sida om spåret. Dimensionerad hastighet förbi byggnaden är 95km/h (100km/h) dock är troligtvis den verkliga hastigheten mycket lägre då sträckan är en inbromsnings- /accelerationssträcka vilket sänker risknivån för olycka. En faktor att ha i åtanke är att byggnader inom 30m kan försvåra räddningsinsatser vid olycka och försvåra underhåll av järnvägsanläggningen.</p>

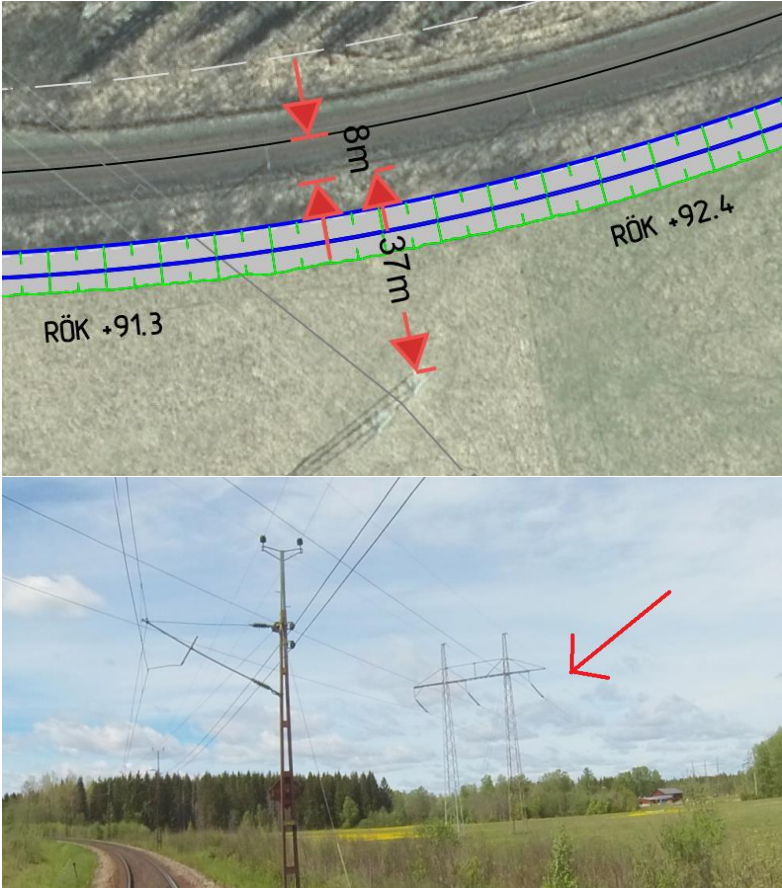
Ca 163+250	Kraftledningsstolpar	45m	37m	<p><b>Kommentar:</b> Ägs av svenska kraftnät, 220 kV-ledning.</p> <p><b>Bedömning:</b> Acceptabel risknivå då stolparna kommer ligga mer än 30 m från nytt spår. Se figur.</p>

<p><i>Bilden visar kraftledningsstolparnas relation till befintlig bana.</i></p>
------------	----------------------	-----	-----	--
