# Vägbyggnad

Kvalitet i byggskedet

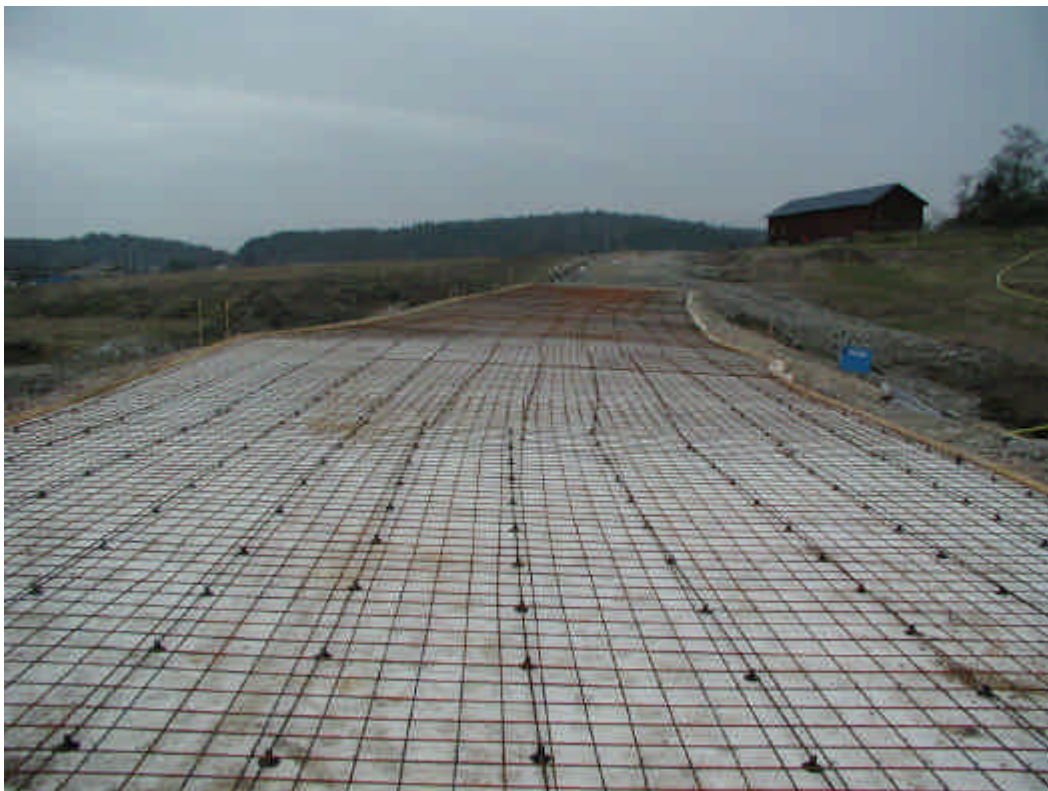
**Slarv!** Fel typ- och avstånd mellan armeringsdistanser!

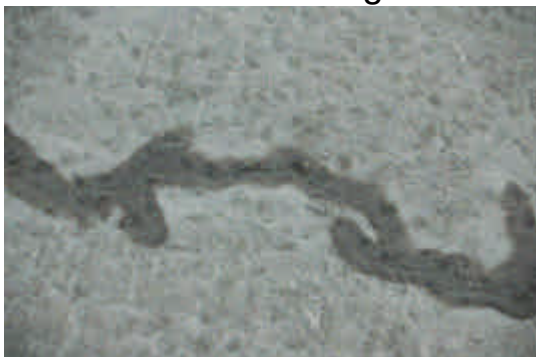
**Se upp!** Torksprickor på betongplattan kan innebära att salthaltigt vatten rostar sönder armeringen om beläggningen blir otät med tiden.

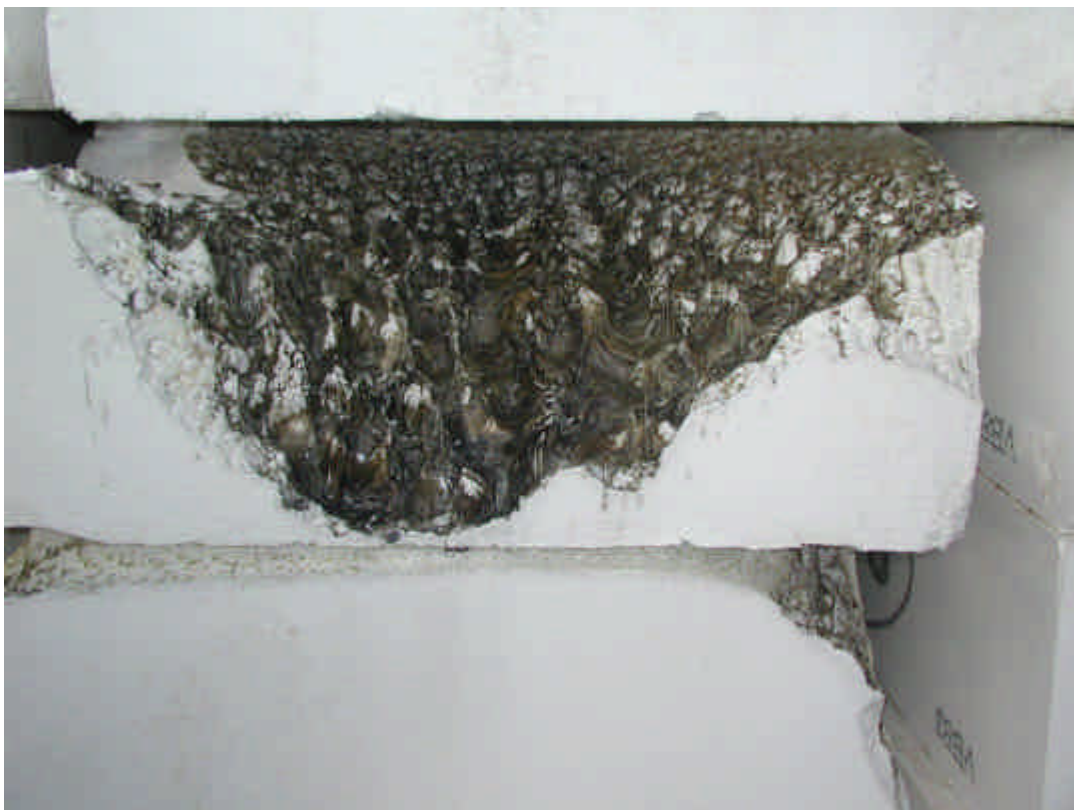
närbild på spricka.

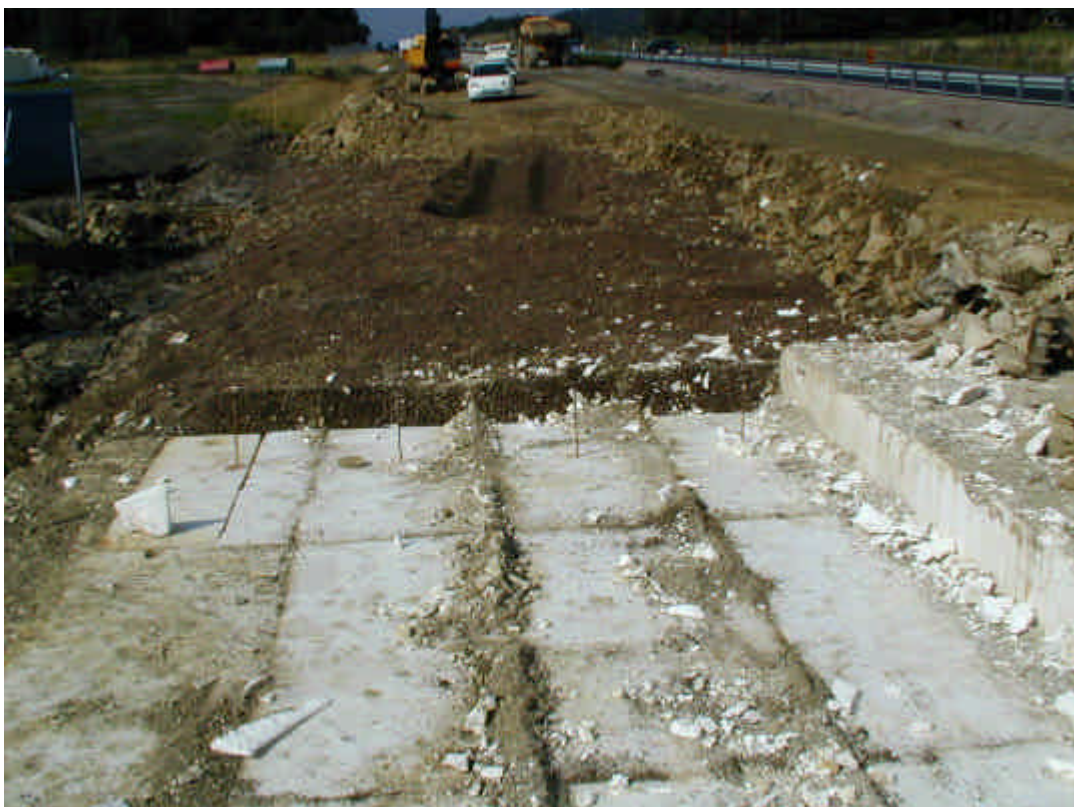
**OBS!** Tänk på att cellplast är brandfarligt! Bilden visar cellplast som fattat eld på grund av gnistbildning vid kapning med rondell av armeringsjärn.

Skadad cellplast måste tas bort och kasseras.

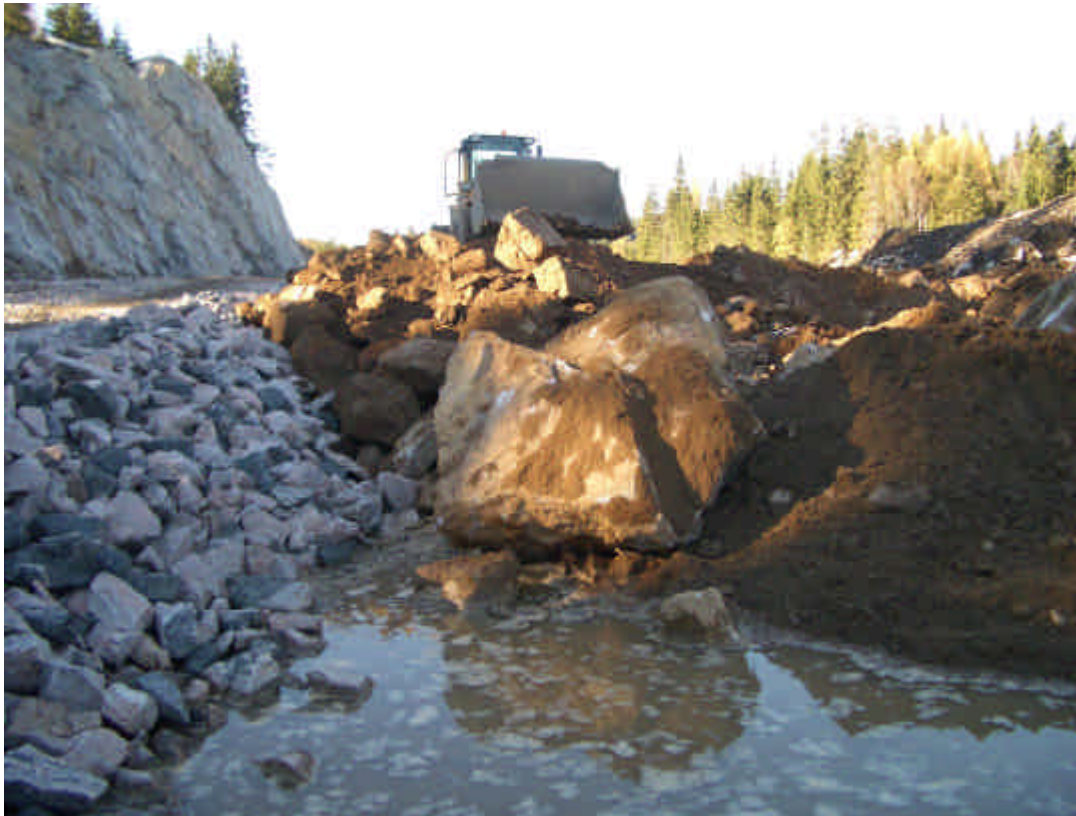
**För stora block!** Blockstorleken skall vara mindre än två tredjedelar av lagertjockleken. Det är också viktigt att de jordschaktsmassor som skall användas som bankfyllning duger som bankfyllnadsmaterial.

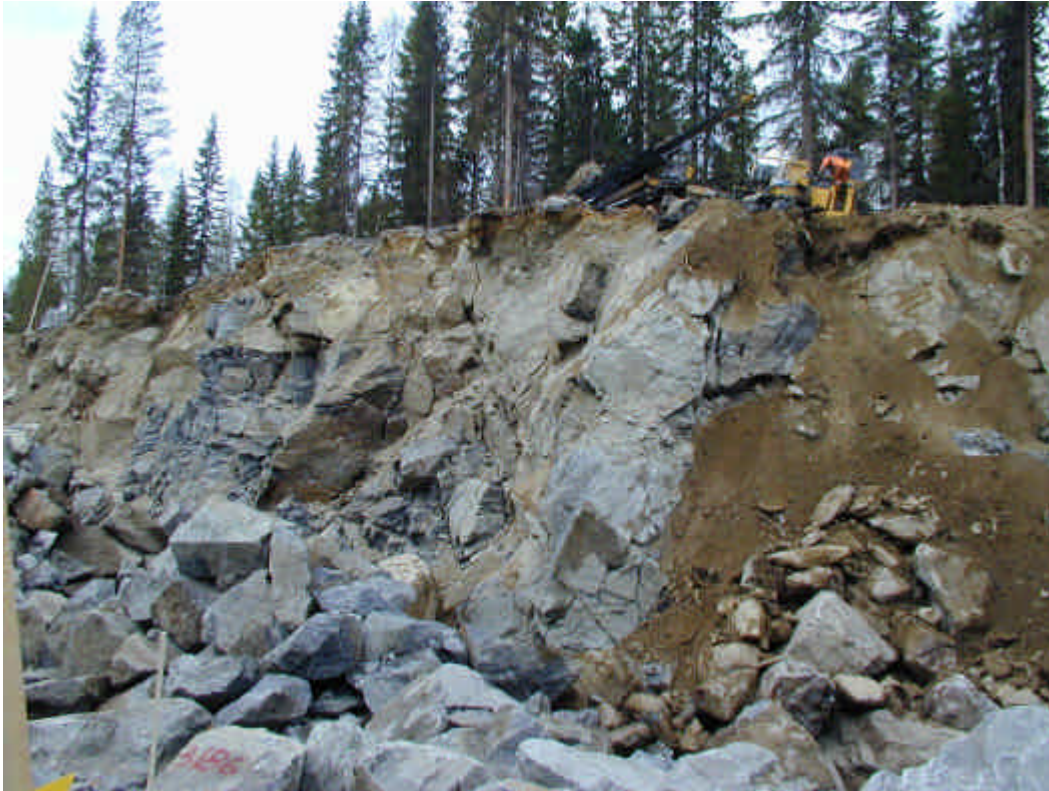
**Dåligt avtäckt berg!** Vattenhållande och tjälfarlig finkornig jord som ligger kvar på berget faller vid sprängning och schaktning ner på bergterrassen.

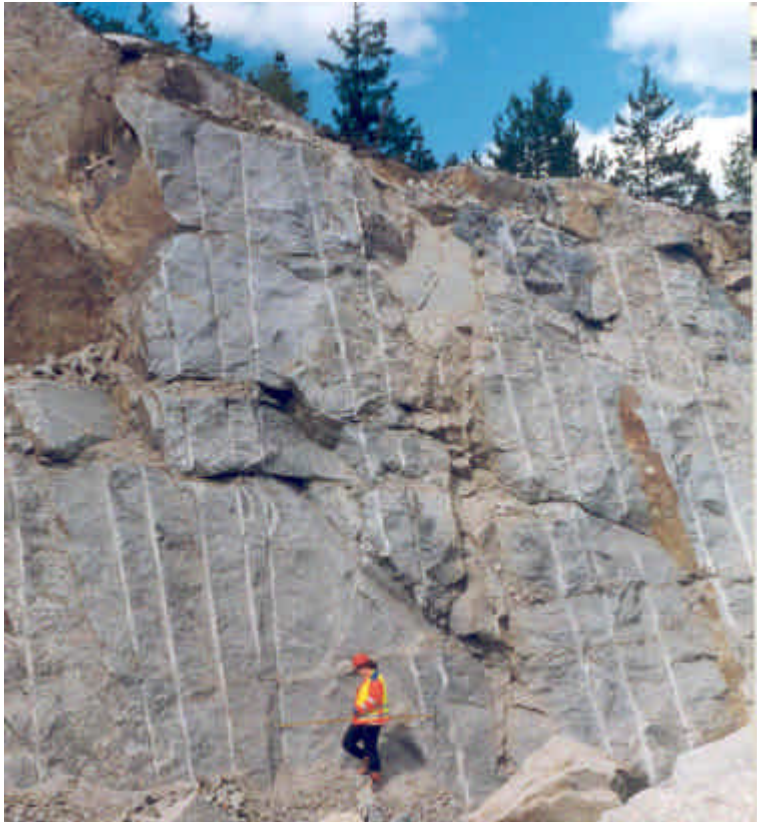
**Dåligt borrad!** Borrning av kantsöm skall alltid utföras vid släntlutningar som är brantare än 1:1 och bör utföras för släntlutning 1:1. Vid höga slänter är det viktigt att inte borra med för högt matartryck för då kan man få stora avvikelser i botten av borrhålet.

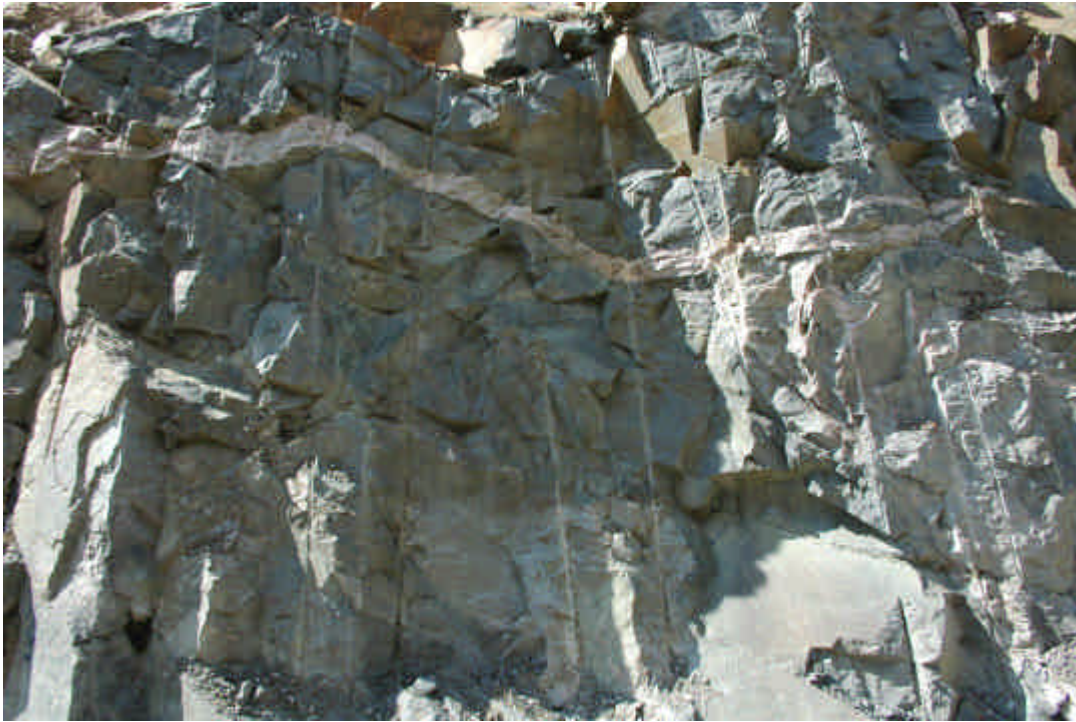
**Ej bra!** Krokiga borrarlinjer.

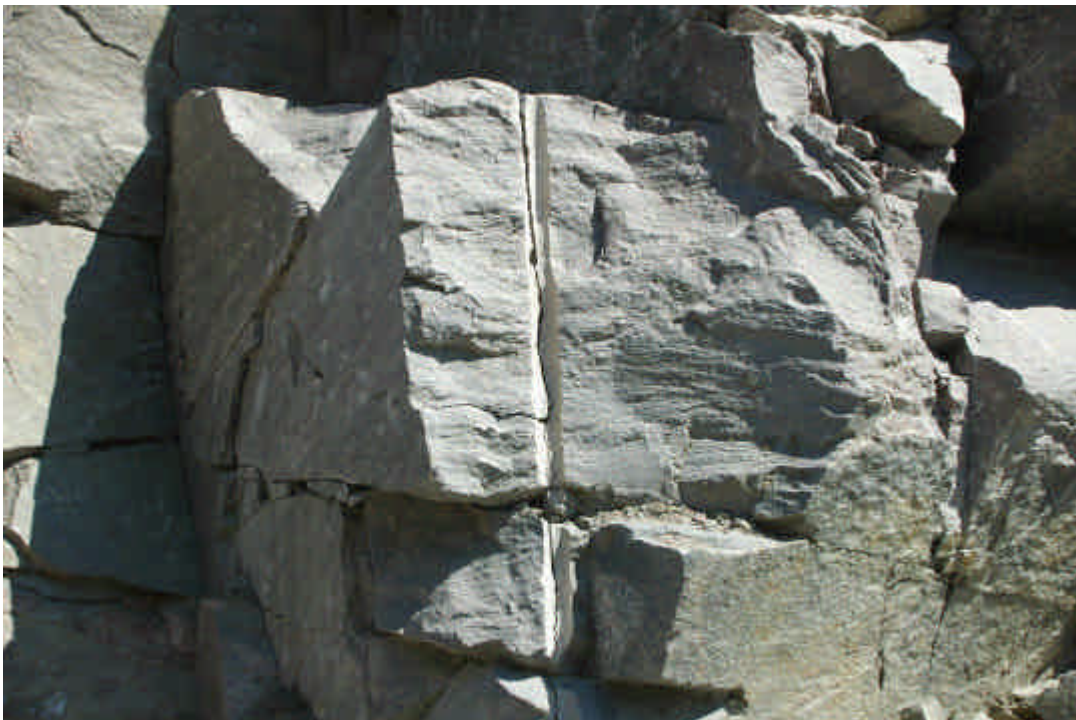
**För hård laddning!** Grövre borrhål ger mer koncentrerat sprängämne vilket ger mer stenmjöl och fler mikrosprickor. Den kvarvarande slänten förstörs med framtida underhållsproblem.

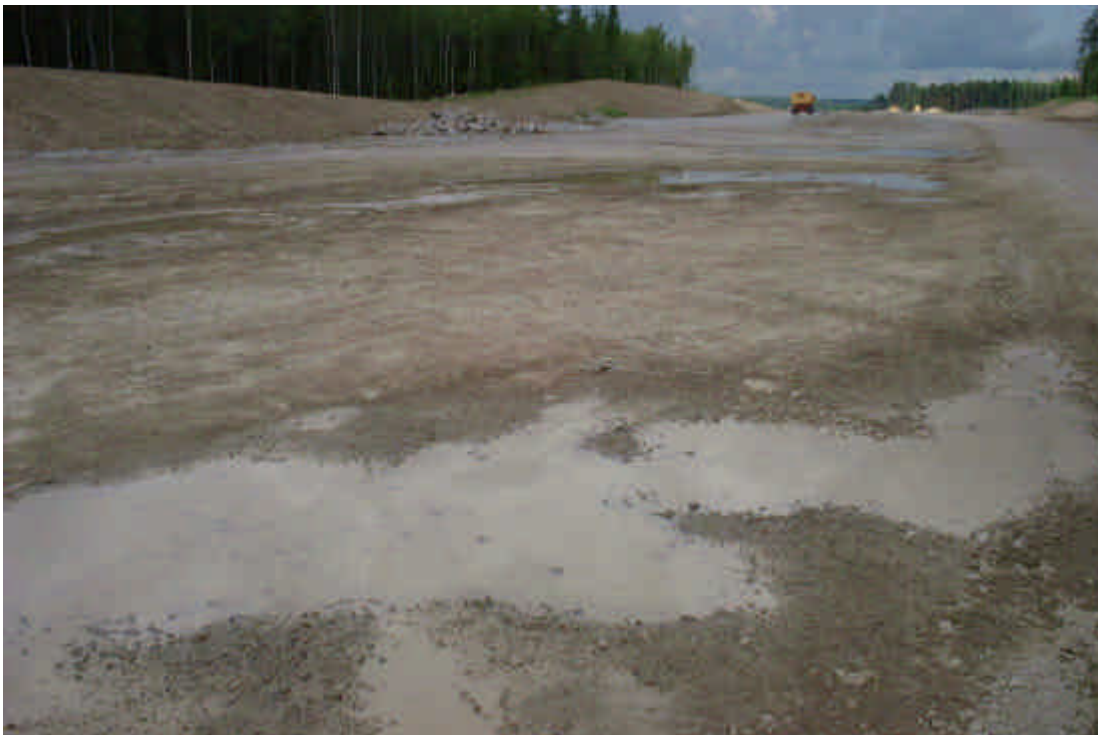
**Inte bra!** Terrassen skall ha tillräckligt tvärfall, annars blir vatten stående på ytan, vilket försämrar materialets egenskaper som byggs in i banken. Detta ger sämre bärighet och framtida sättningar.

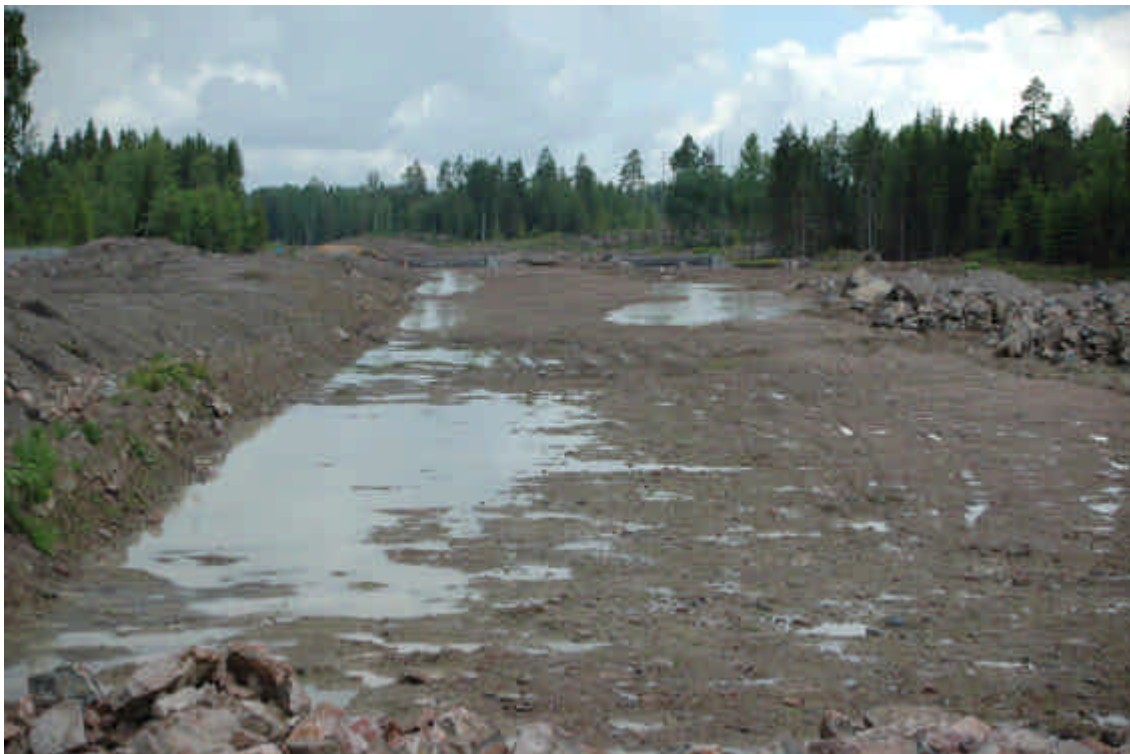
**Inte bra!** Schakta inte fram terrassytor som bildar "gropar" varifrån det inte finns någon avrinning.

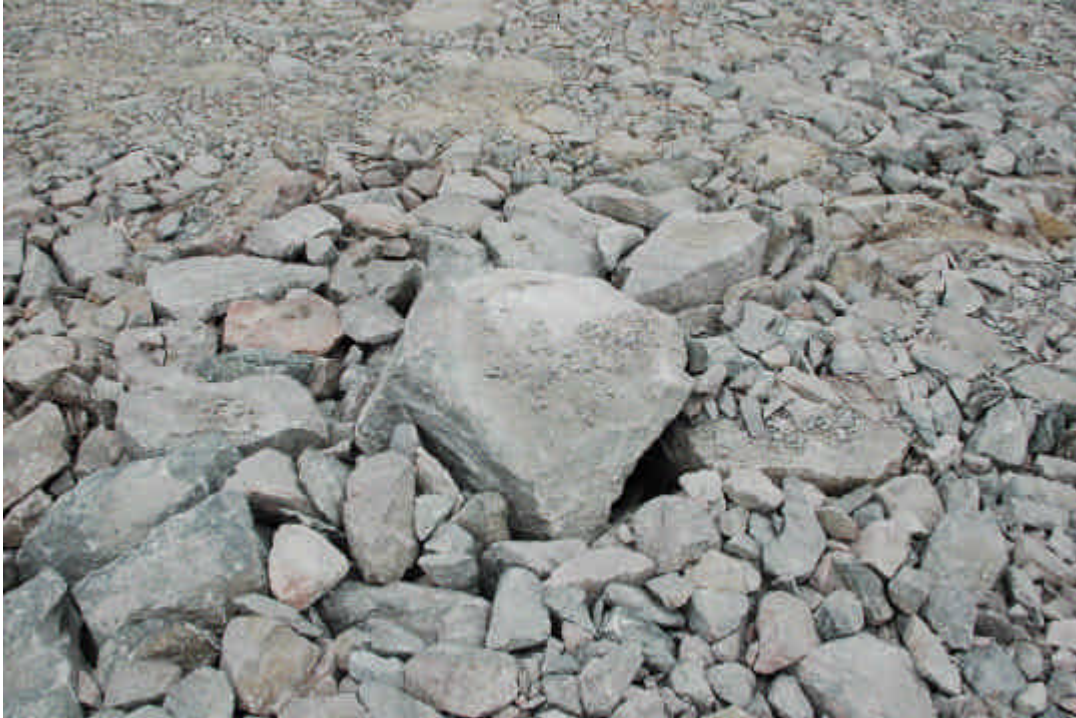
**För stort block!** Eftersom blocket inte kan packas riktigt bildas hålrum under blocket.

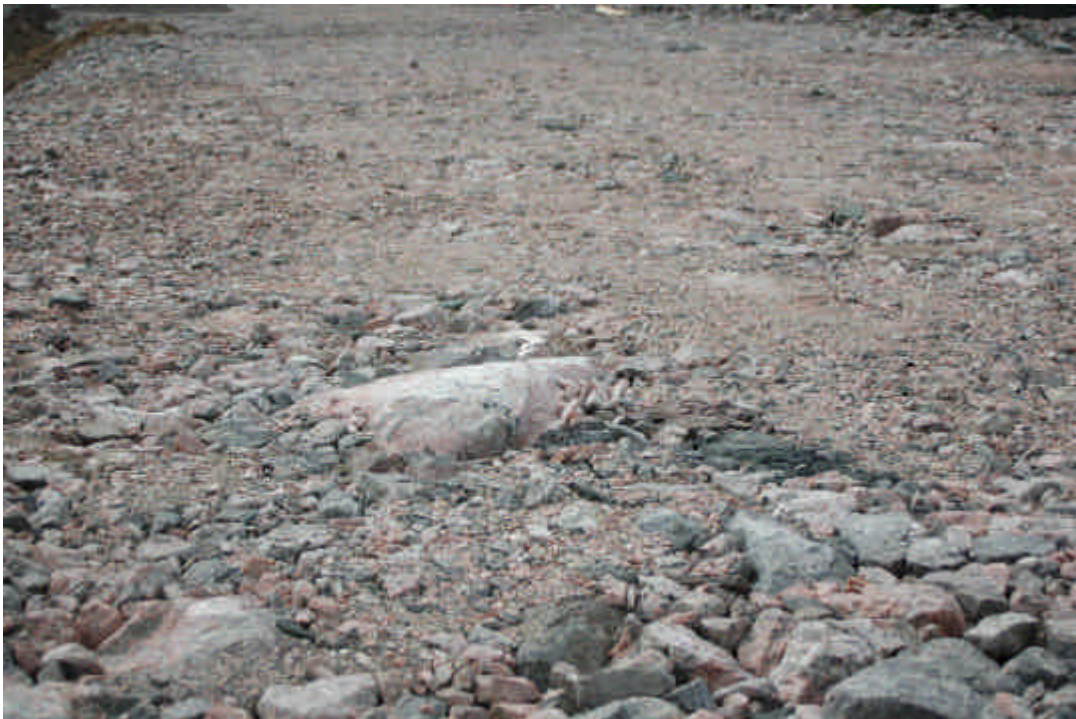
**Se upp!** För stora block kan ge risk för uppfrysning.

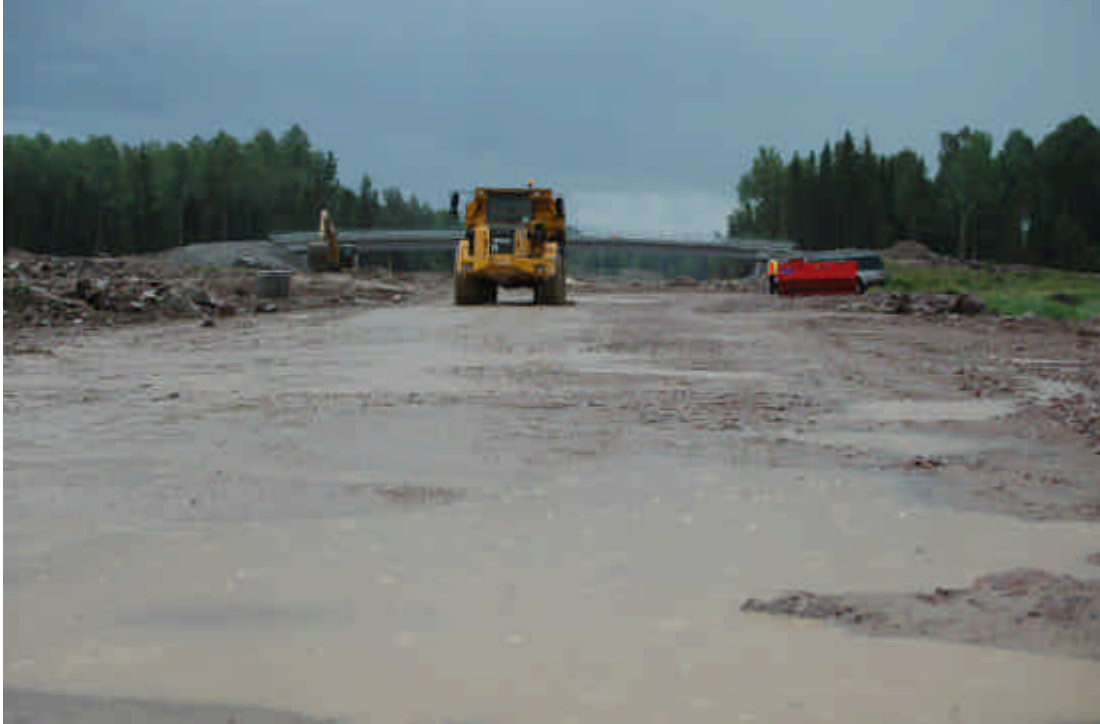
En dåligt avvattnad terrass utan transportväg blir snabbt sönderkörd. Vid regnig väderlek skall därför arbetet avbrytas.

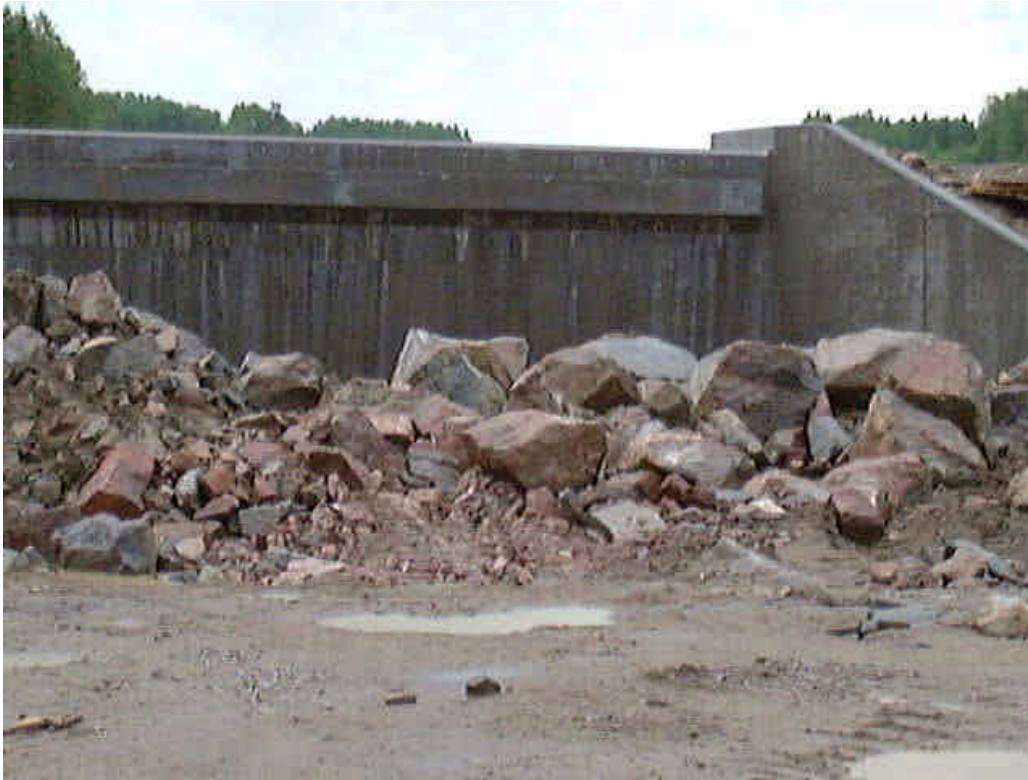
**Se upp!** Olämpligt material för fyllning mot bro. Ett alltför vanligt fel är att större block läggs direkt mot brons frontmur.

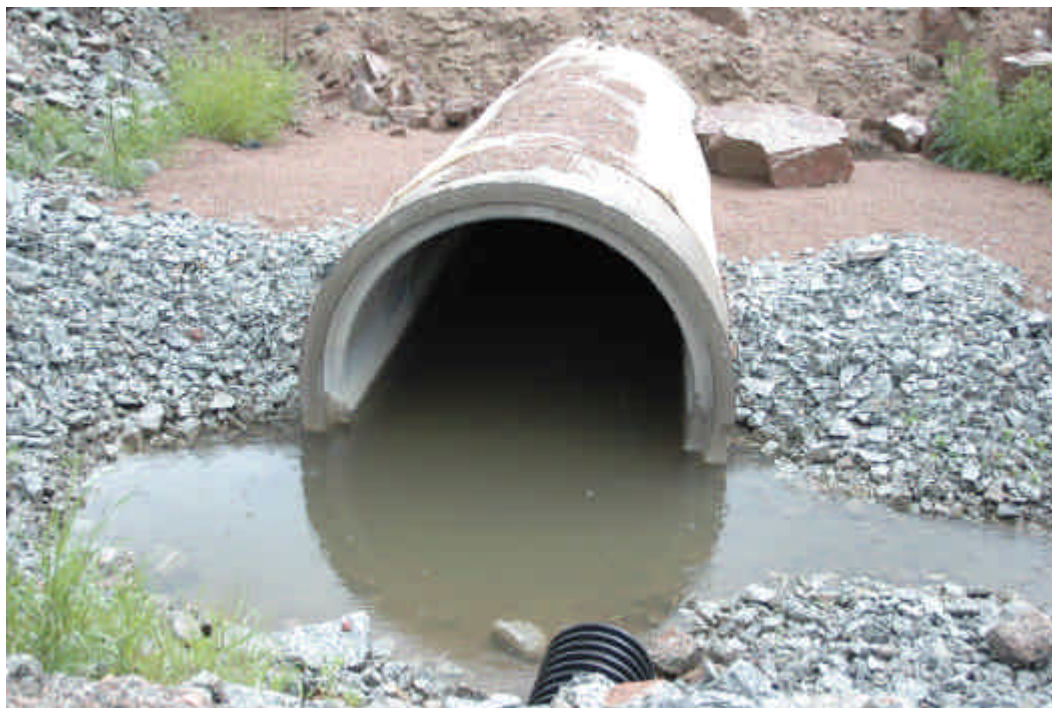
**Se upp!** Täcksikt av material med för stora block som kan skada trumman! Kringfyllning av trumma skall utföras enligt CEC.3121 i AMA 98. Inom 0,5 m från en trumma gäller högst 90 mm vid trummor av betongrör med dimension  $> 300$  mm.

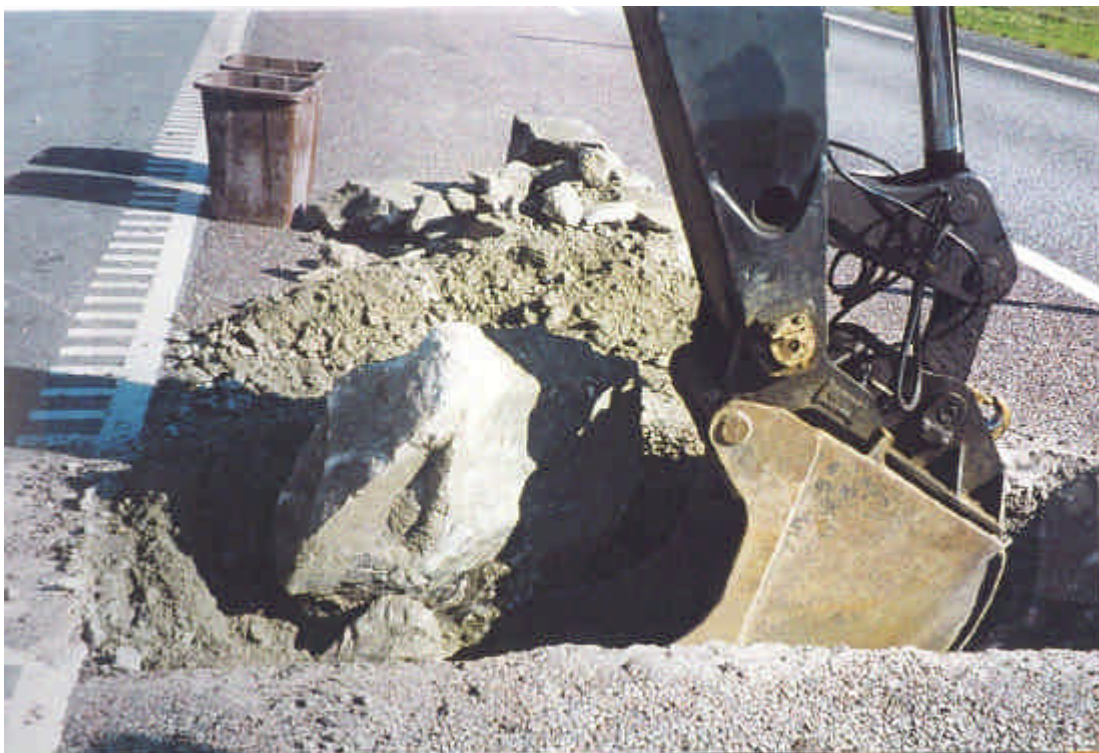
**För stora block i överbyggnaden!**

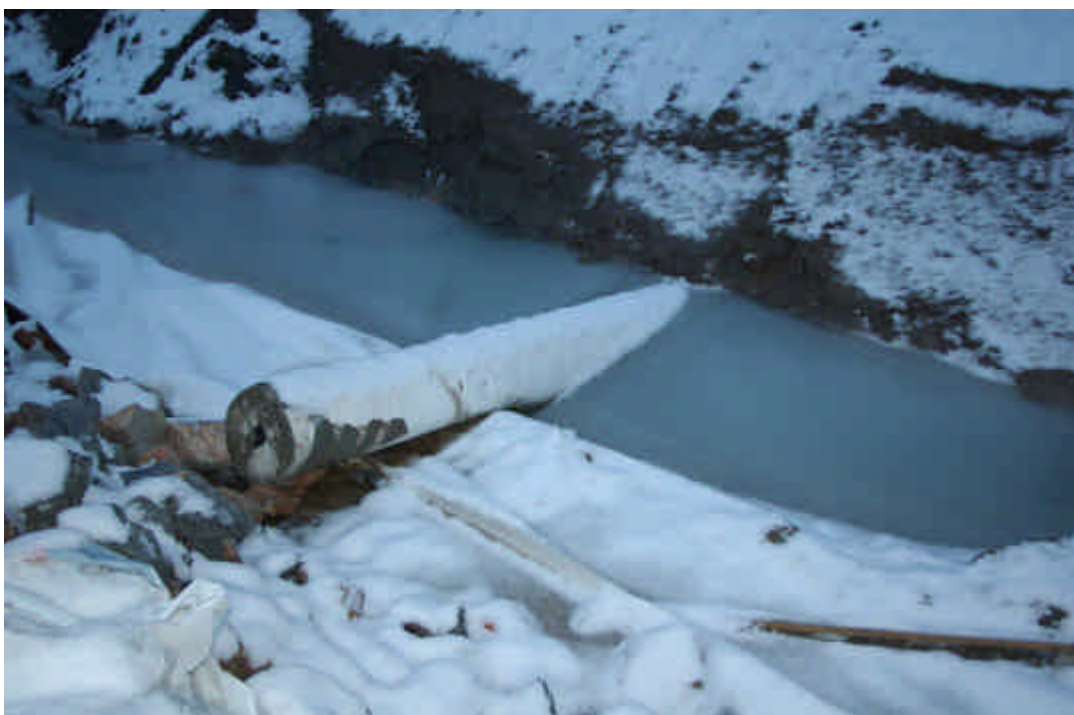
**Slöseri!** Den här fiberduken är bara att kassera.

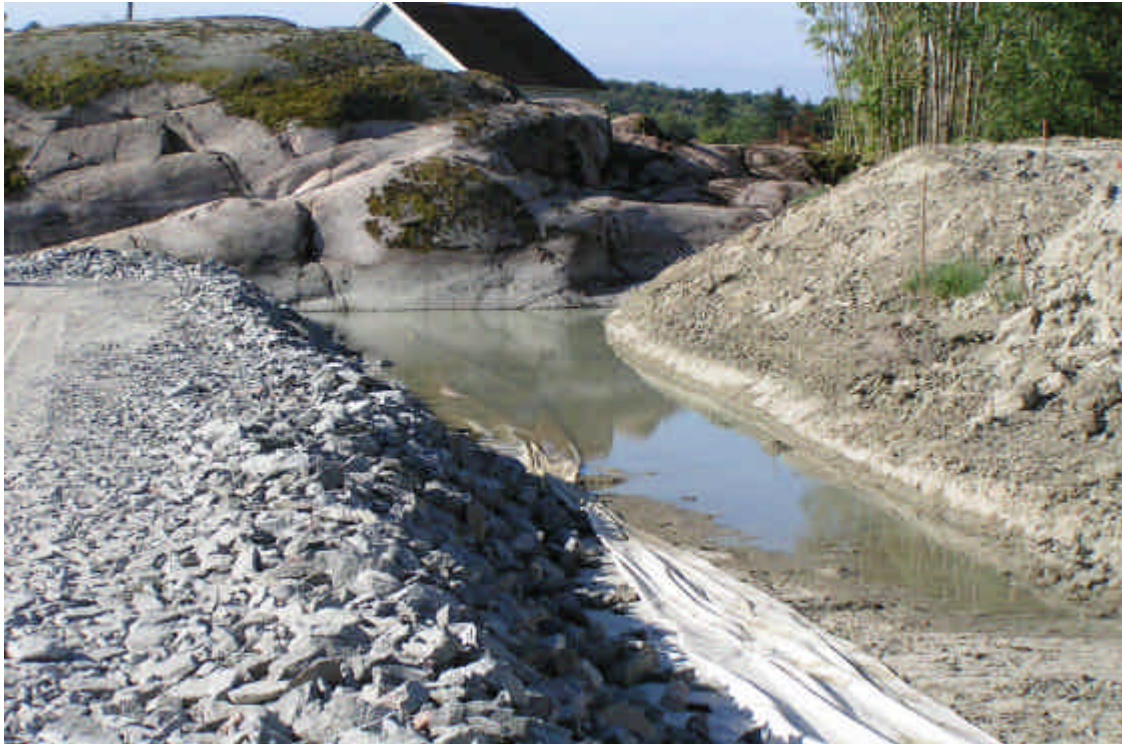
**Se upp!** Fiberduk i vatten. När terrassyta schaktas fram mot en bergklack måste avrinning ordnas så att det inte bildas instängt vatten

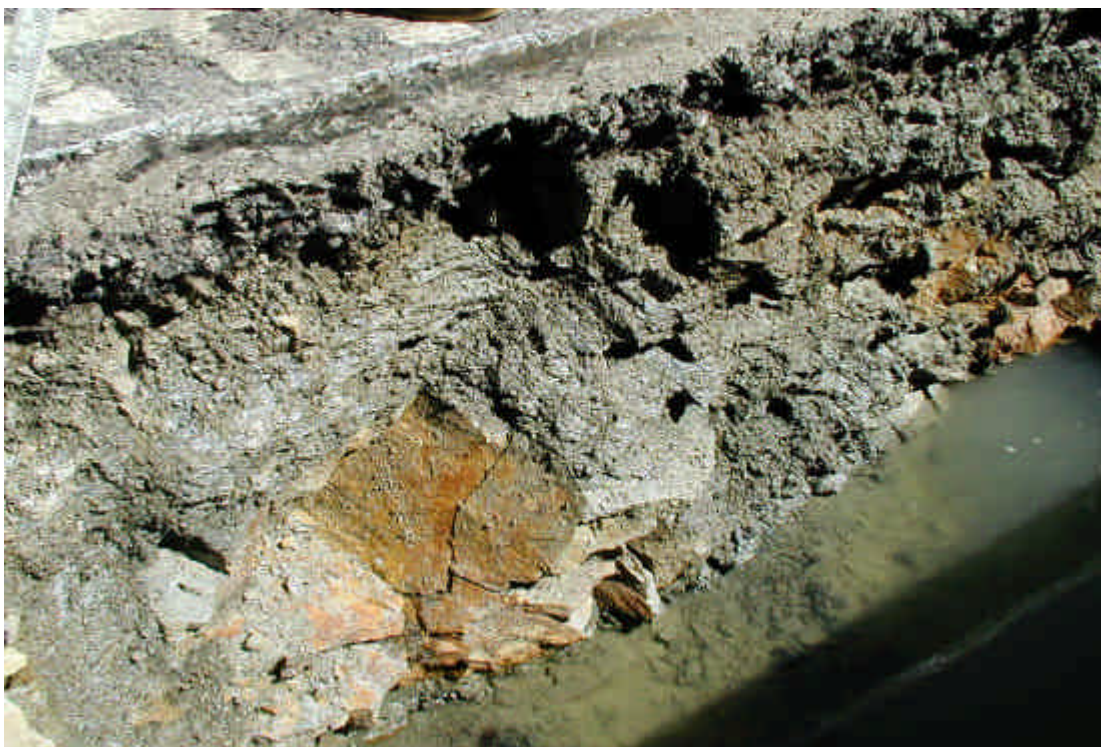
**Duger inte som förstärkningslager!** Nedkrossat material tas bort innan bärlagret läggs på. Material till obundna överbyggnadslager skall vara volymbeständiga och får inte visa tendens till sönderfall!

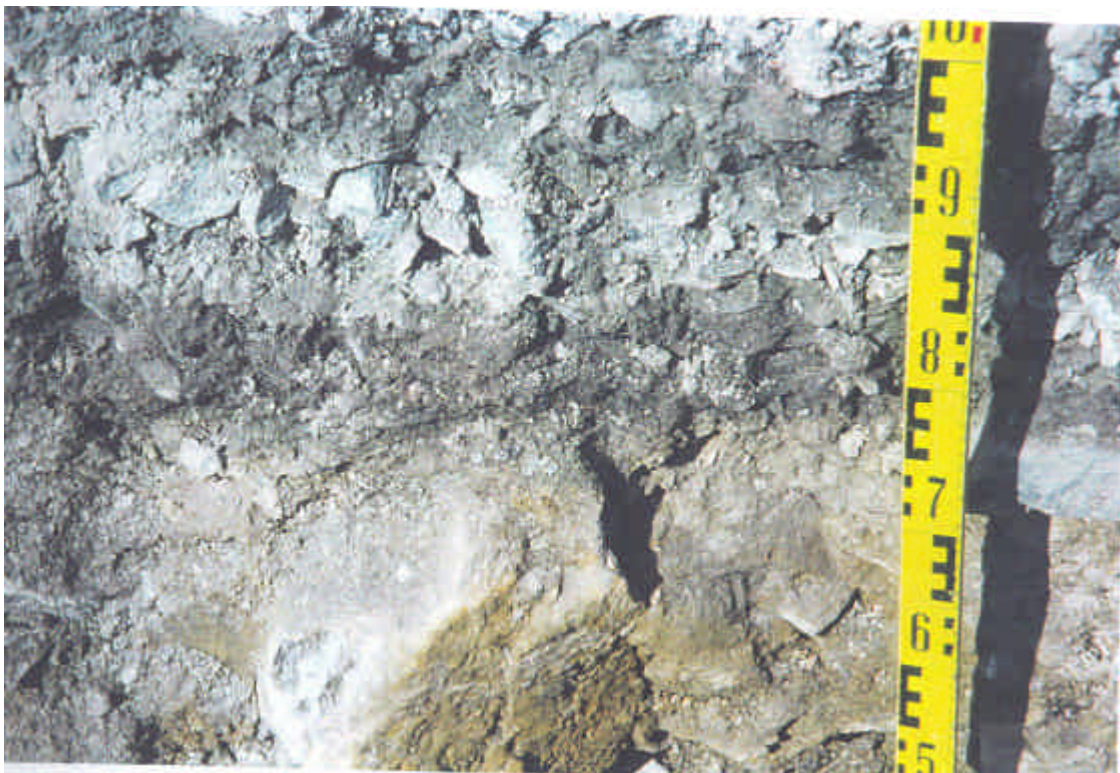
**Sönderkört!** Ansamling av lager med fint material på grund av nedkrossning av byggtrafik. Detta leder till spårbildning på vägytan.

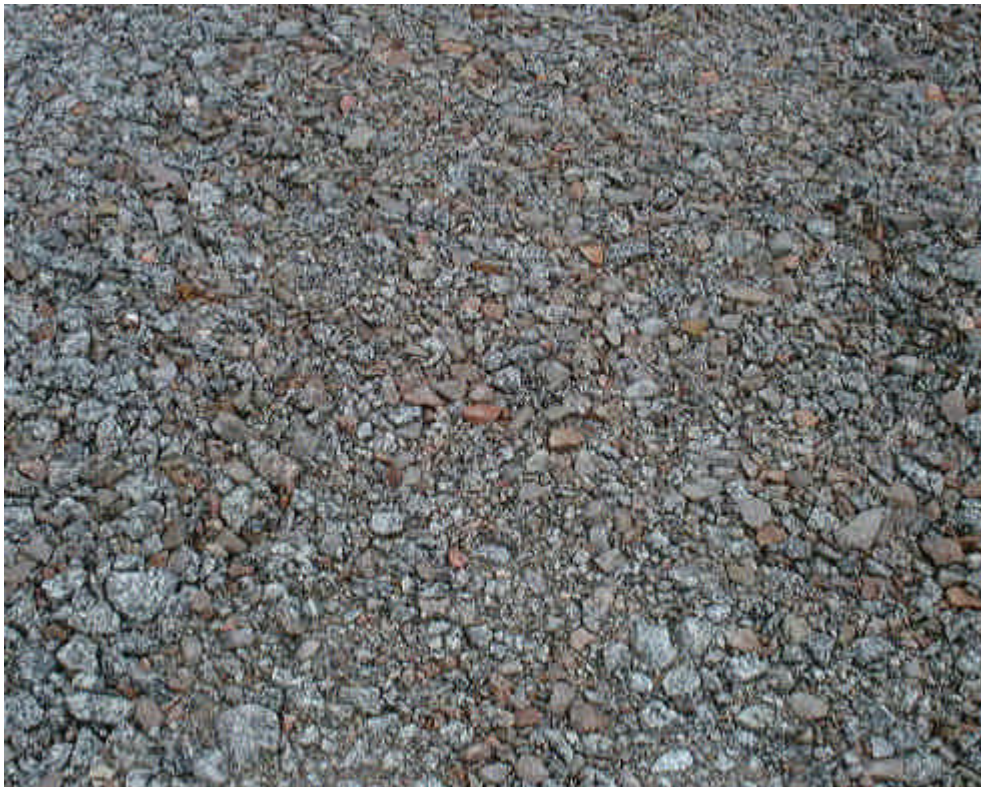
**Se upp!** Ett bärlager som har en för öppen struktur.

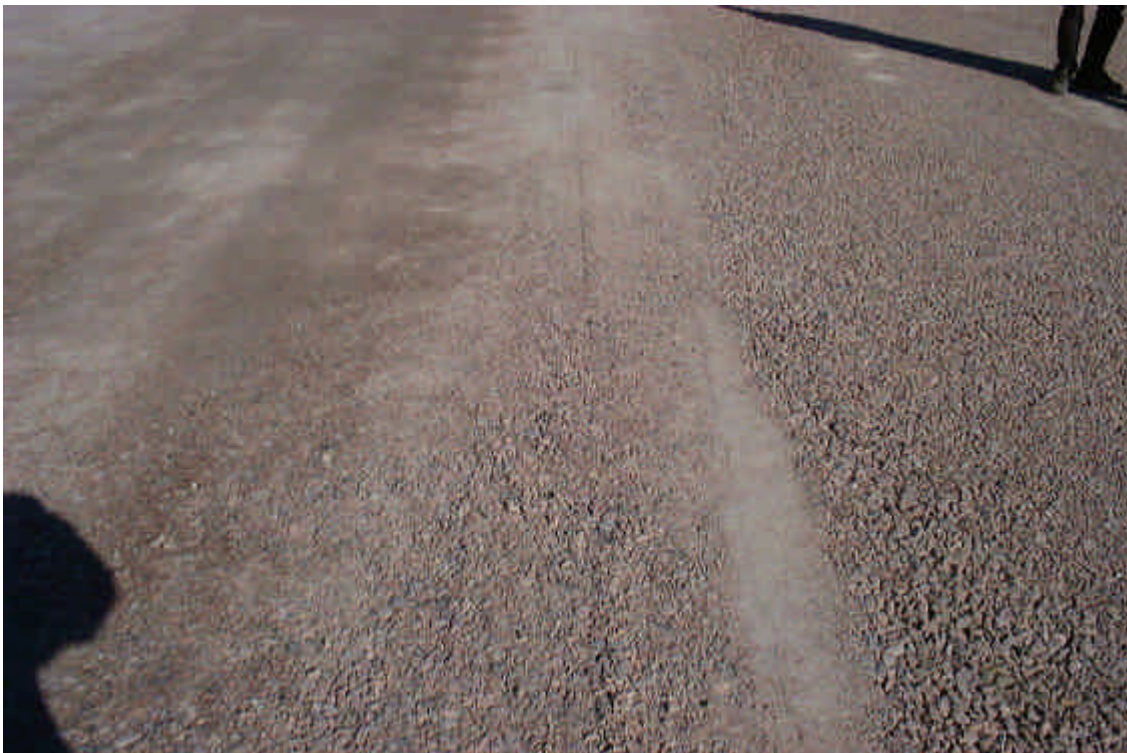
Separationer i bärlagret när det är utlagt. Detta kan ge framtida problem med bärighet, sprick- och spårbildning i asfalten.

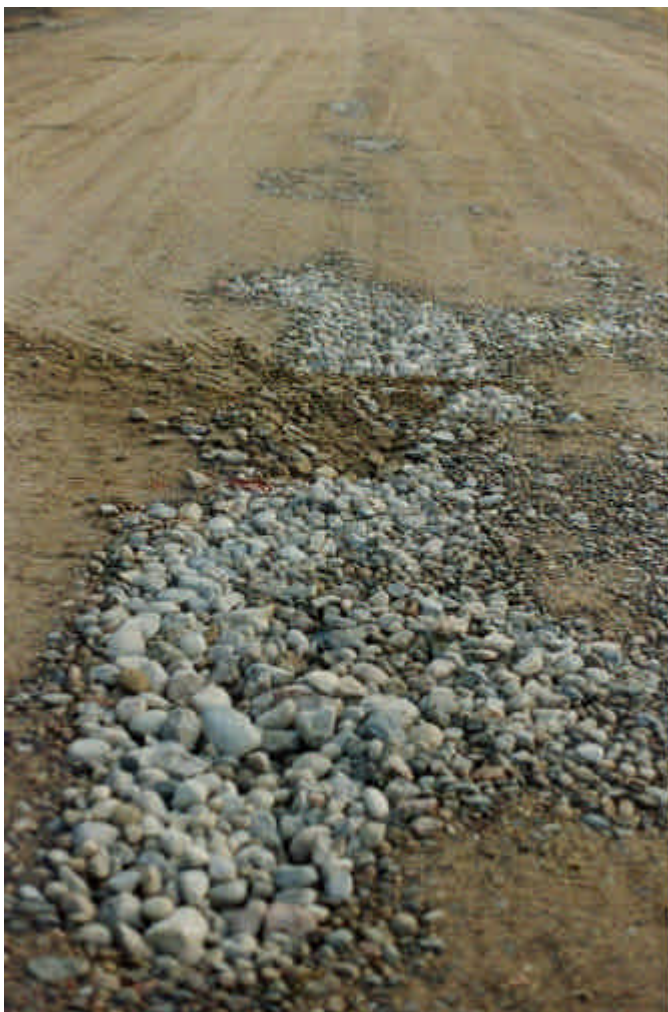
Separation i ett okrossat förstärkningslager.

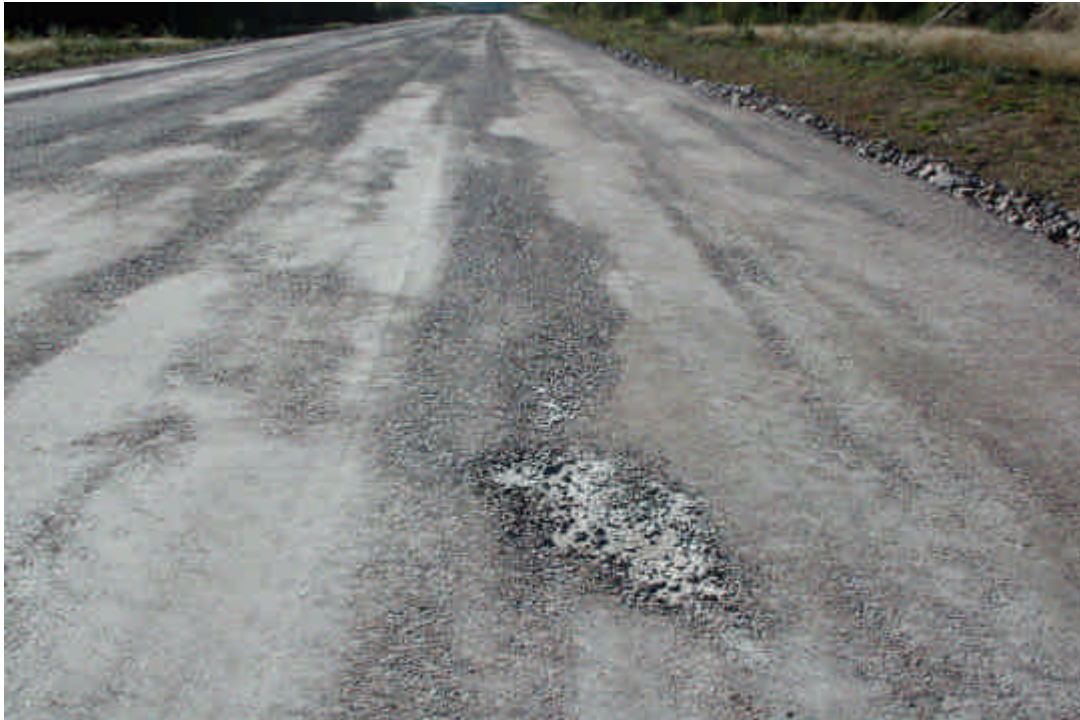
Separation och slaghål!

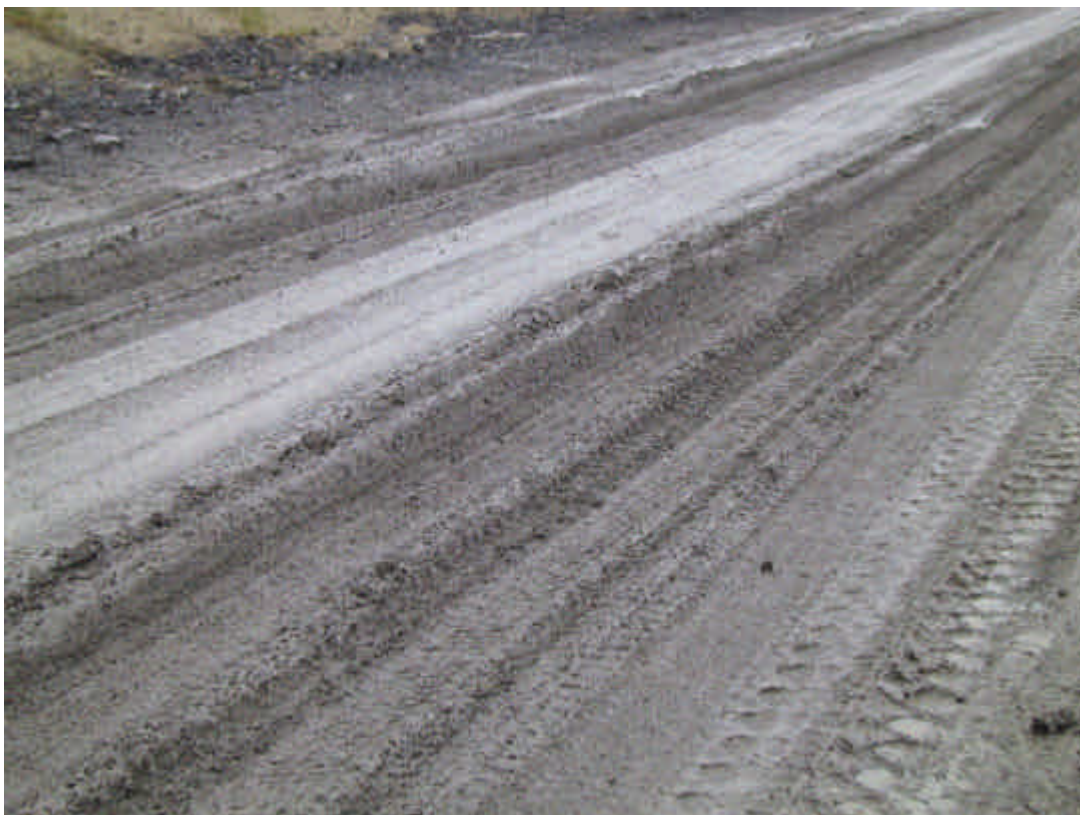
**Sönderkört bärlager!** Ett färdigpackat bärlager bör helst inte trafikeras under byggnadstiden. Undvik även att vattna bärlager som läggs ut under den kalla årstiden. Det obundna materialet torkar inte upp.

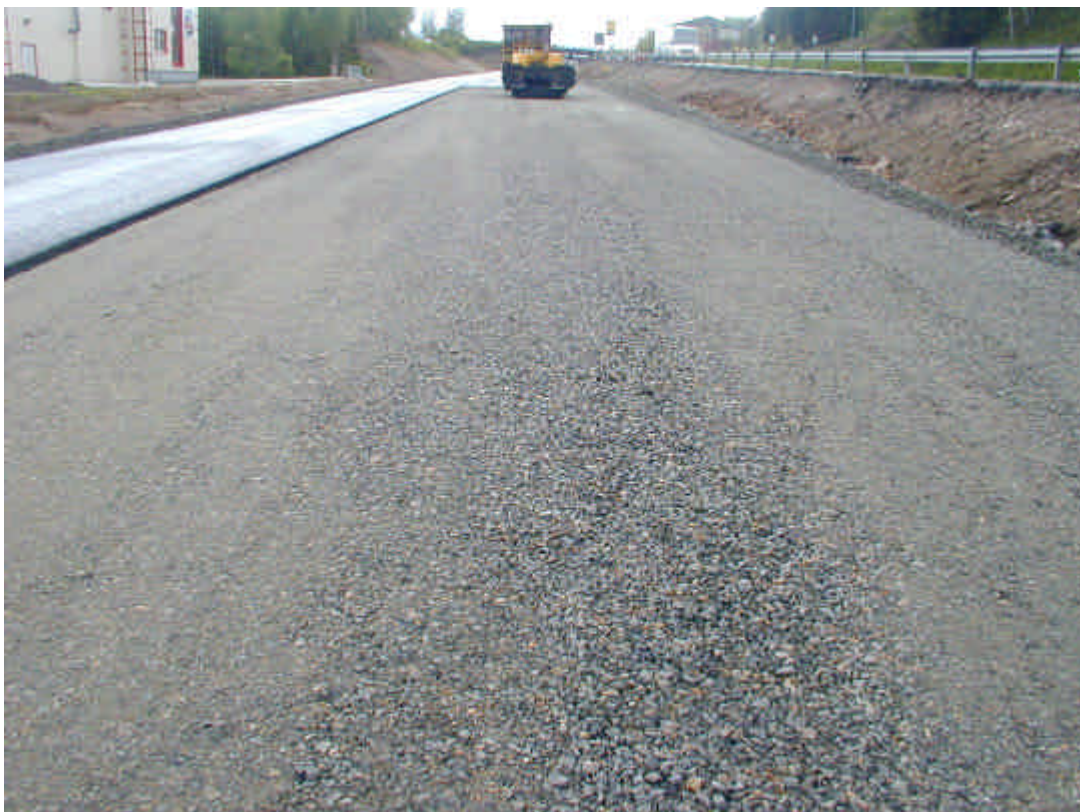
**Se upp!** Antydning till mittseparation.

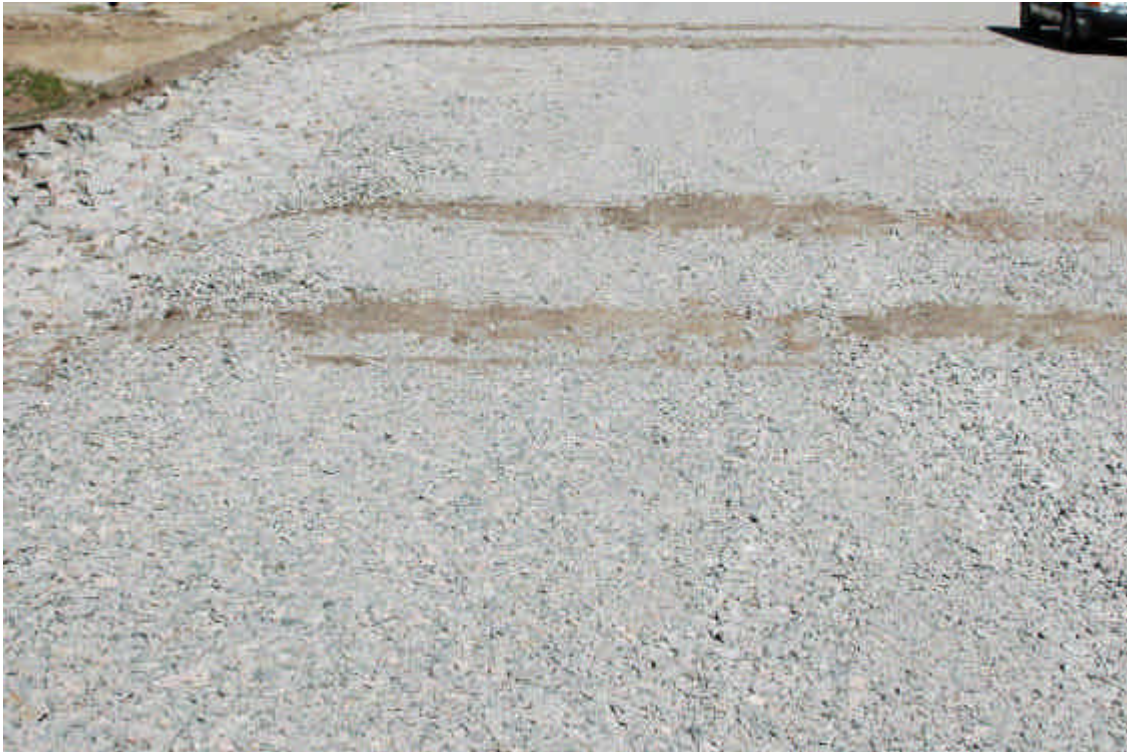
**Jord!** Spill från jordtransporter på bär- och förstärkningslager försämrar bärighet och beständighet på dessa lager.
