# Vägbyggnad

Kvalitet i byggskedet

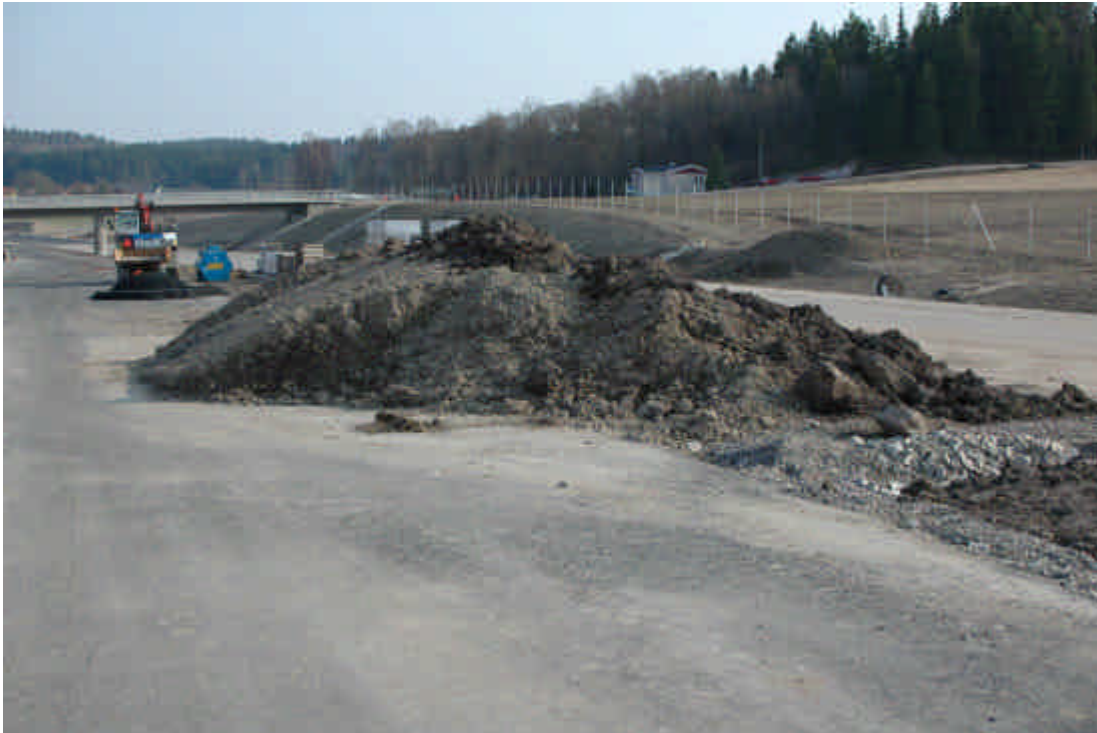
**Inte bra!** Jord på beläggning måste sopas och tvättas bort med rätt spoltryck. Fräsning kan behövas för att åtgärda ett svårt nedsmutsat område.

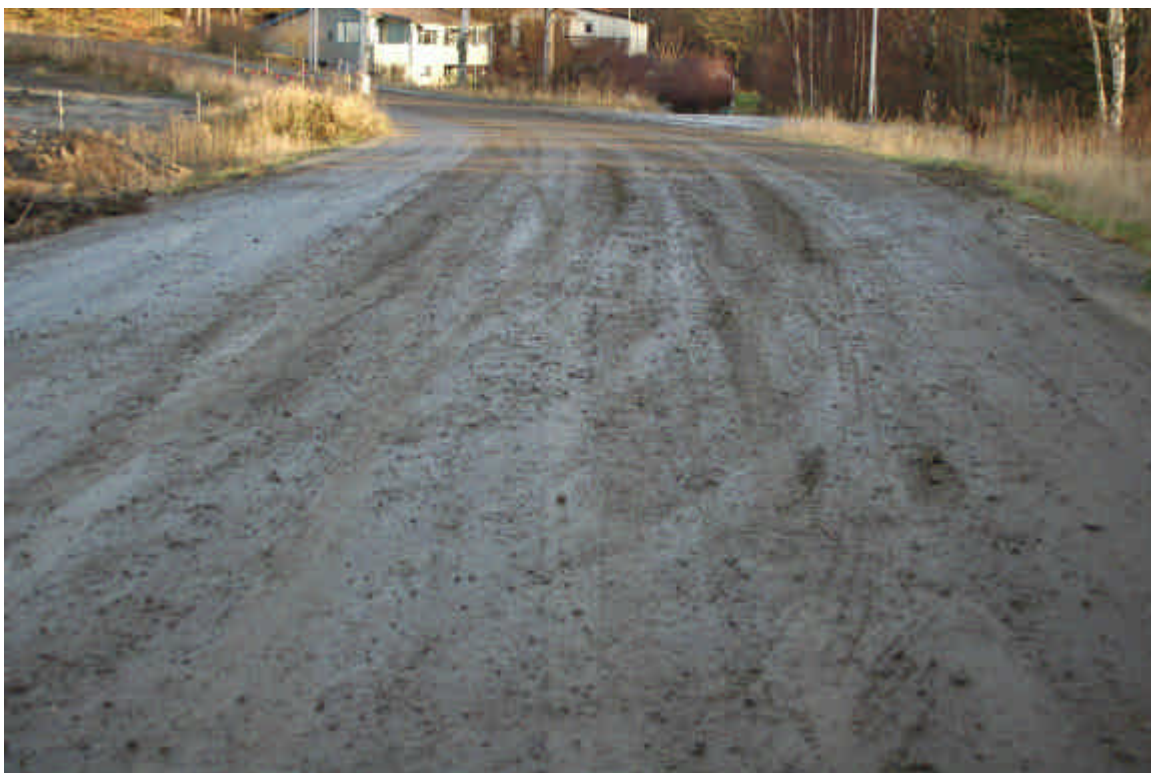
**Se upp!** Lera, smuts och lösa stenar på befintlig beläggning vid utfart från vägbygge. Lägg ut skyddslager på transportvägarna inom vägarbetsområdet så att inte nybyggnadsmaterialet och angränsande befintligt vägnät blir nedsmutsat och sönderkört.

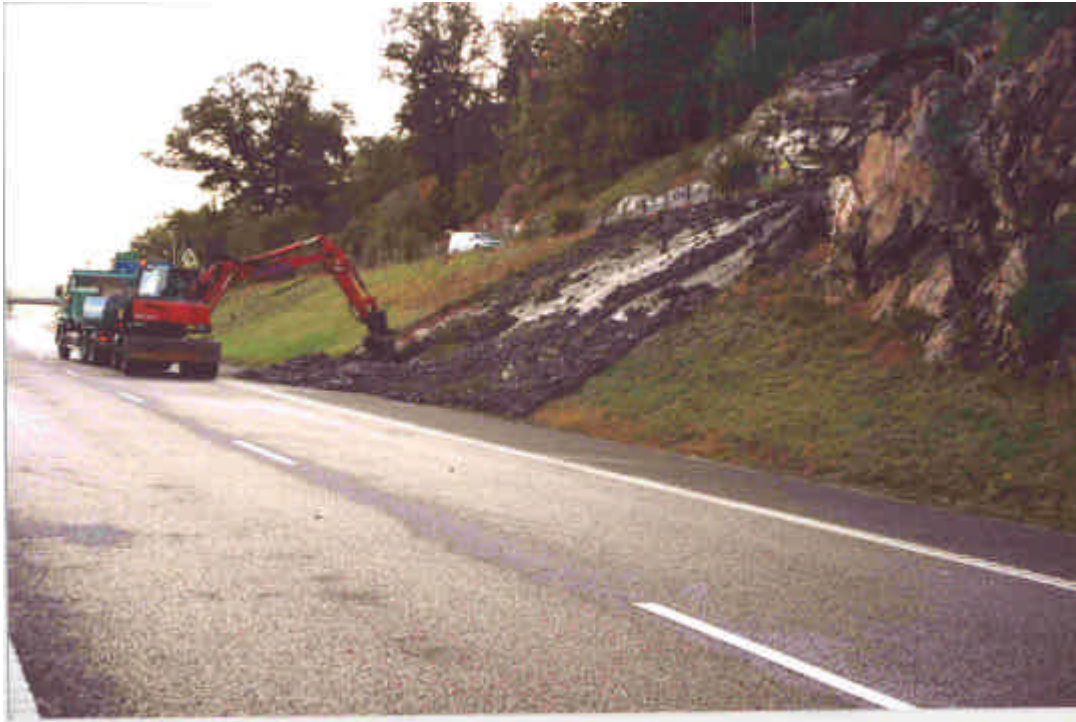
Ras av lermassor över motorväg vid ihållande regn. Erosion i slänter är ett vanligt problem. Där problemen förväntas bli stora bör erosions-skydden utföras så snart som möjligt efter schaktningsarbetena.

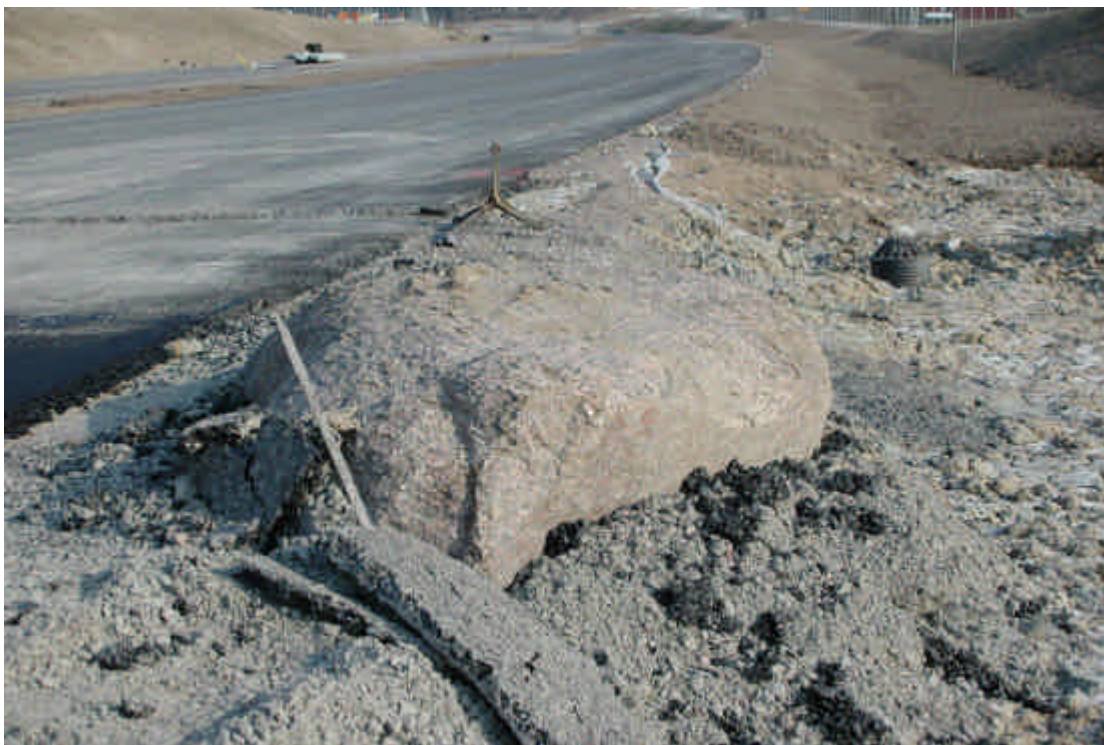
Ta bort i tid! Kvarlämnade block hindrar färdigställande av slänter och smutsar ned färdiga ytor.

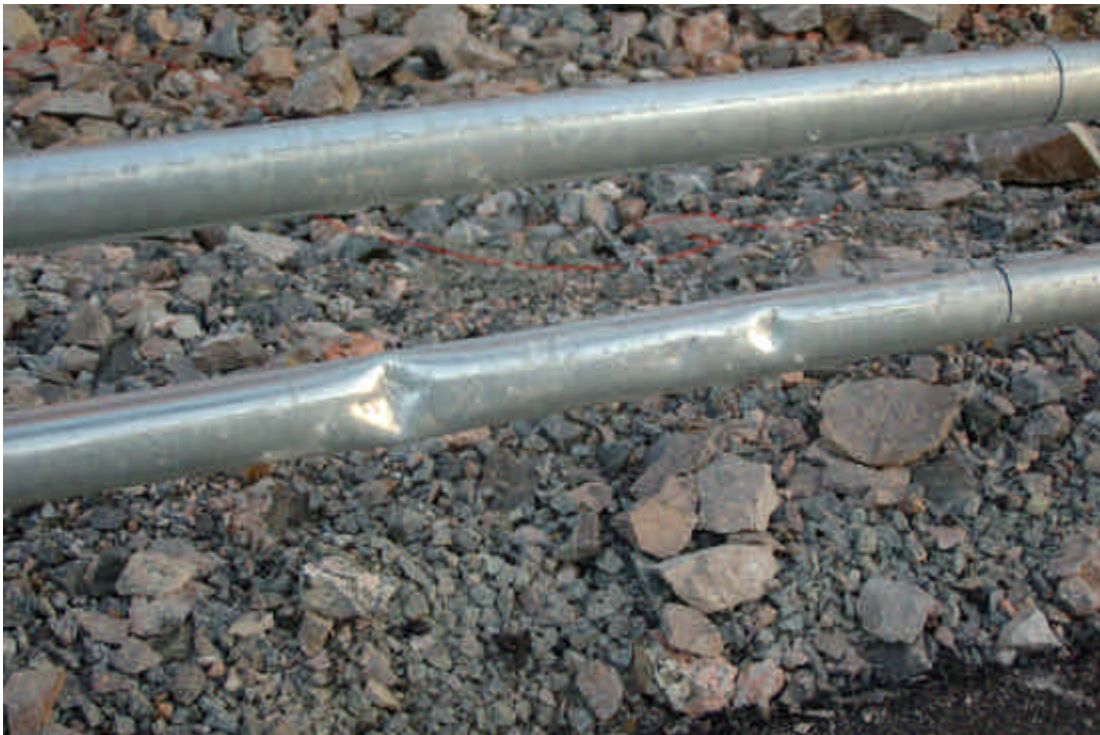
Skador på räcken under byggtiden skall bytas ut innan slutbesiktning!
