# Väg 83, Bollnäs - Röste

Vägplan - Tekniskt PM Avvattnig, 2020-11-02

Dokumenttitel: Väg 83, Bollnäs-Röste, Tekniskt PM Avvattning

Handlingsnummer: 1W140001

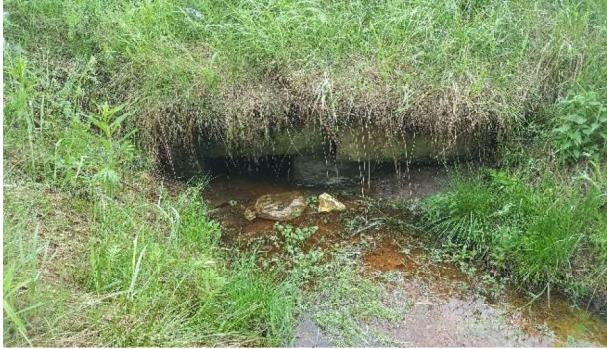
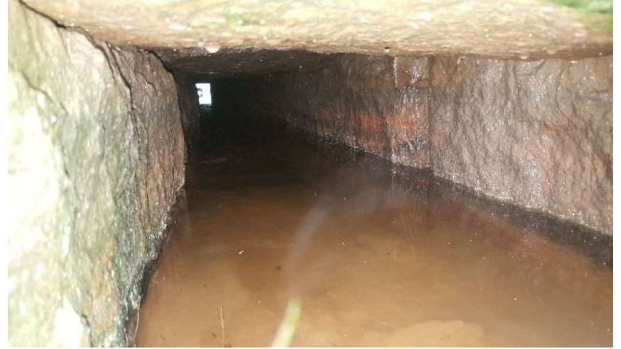
210

NR	Längd-sektion Väg 83	Bef. längd	Ny längd	Status	Föreslagen åtgärd
1	212	19		Igensatt 90%, stentrumma	Driftåtgärd
2	516	19		Igensatt 90%, stentrumma	Rensning och dikesanpassning i byggskede
3	616	25	34,5	Plåttrumma ok	Ny trumma, <b>Anmälan</b> <b>vattenverksamhet</b>
4	976	17,5	22	Stentrumma ok	Förlängning eller ny trumma
5	1626	21	35	Plasttrumma OK	Förlängning , dikesåtgärd östra sidan
6	1979	22	~30	Stentrumma med förskjutna block och delvis inrasande material	Förlängning eller ny trumma
