## PM Bullerutredning

# Väg 363 – Pendlingsstråket Vindeln - Umeå

Vägplan för allmän parallellväg för oskyddade trafikanter Forslunda-Hissjö

Dokumenttitel: PM Bullerutredning - Väg 363 – Trafiksäkerhetsåtgärder längs pendlingsstråket  
Vindeln-Umeå, Hissjö.

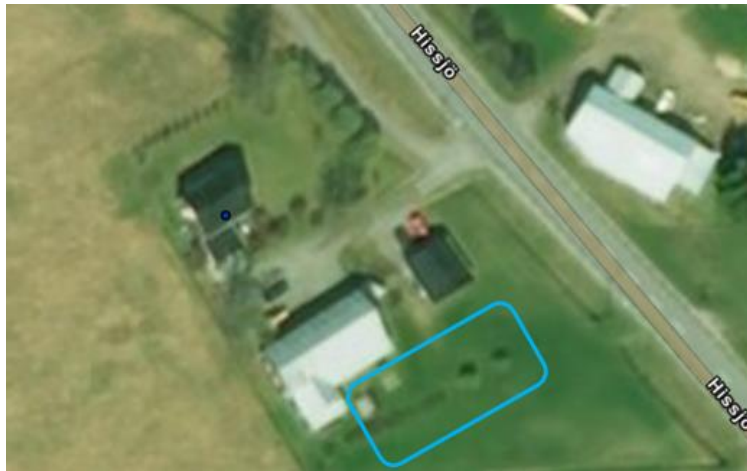
Figur 4: Lokalisering av vistelseytan för barn (blå markering) på Hissjö 7:19.

Inom fastighet Hissjö 7:19 bedrivs pedagogisk verksamhet för barn inom fastigheten. Därmed har vistelseytan i detta skede likställts med skolgård och utvärderas mot samma riktlinjer för trafikbuller som gäller för skolgård. Detta riktvärde är 55 dBA ekvivalentnivå respektive 70 dBA maximalnivå. Därmed har bullerskärm studerats närmare vid denna fastighet.

Slutsats: Bullerskärm rekommenderas vid fastigheten Hissjö 7:19 för att ljudnivån ska underskrida riktvärdet 55 dBA vid vistelseyta för barn.

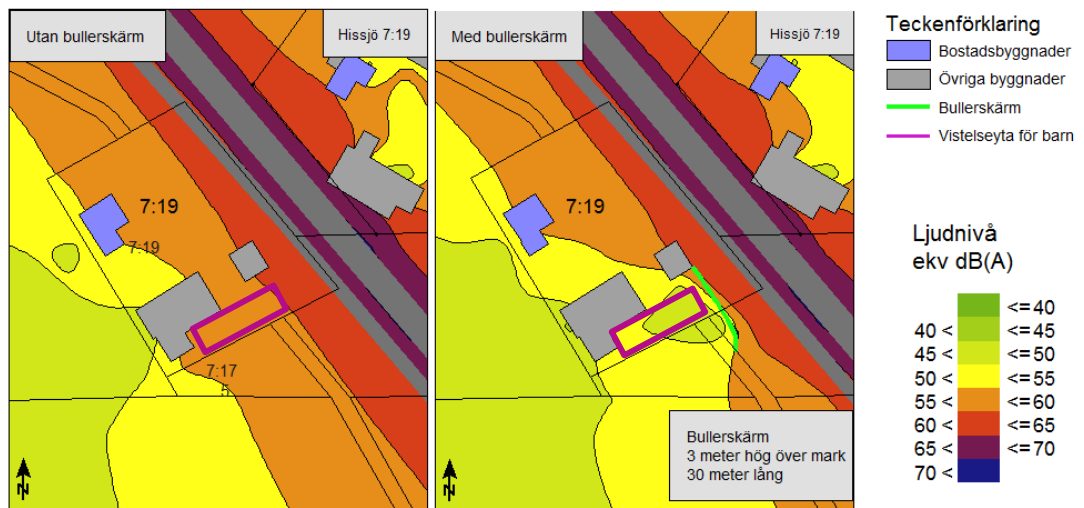
Figur 5: Ljudutbredning 2 meter ovan mark för Hissjö 7:19 med och utan skärm.

Effekten av en 3 meter hög bullerskärm mot väg 363 vid denna fastighet visas i Figur 5.

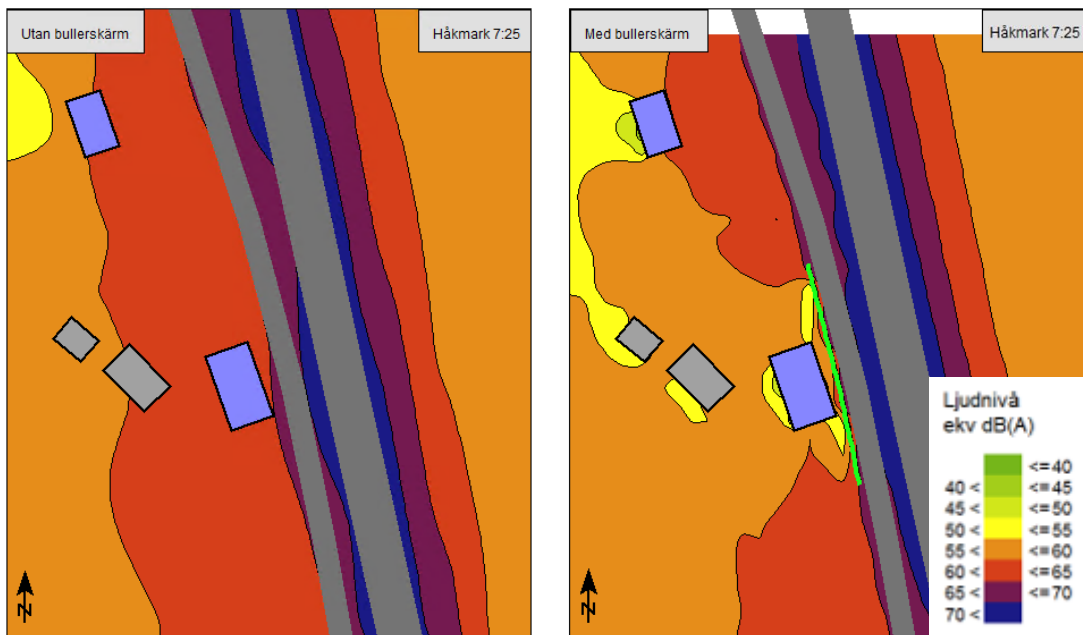
Vid Håkmark 7:25 ökar ljudnivåer i utbyggnadsalternativet på grund av förändringen av väg 363 förbi fastigheten. Ekvivalent ljudnivå beräknas utan vägnära bullerskyddsåtgärder till 66 dBA vid fasad, både på första och andra våning. En 2,1 m hög bullerskyddsskärm, placerad bakom gc-vägen, har beräknats ge 6 dBA lägre ljudnivå vid fasad i markplan. Med skärmen krävs fortfarande fasadåtgärd på övre våningsplan, då skärmen inte sänker ljudnivån där.

Slutsats: Då ljudnivån ökar på grund av planens genomförande och att ljudnivåer redan i nollalternativet är mycket höga gör att det bedöms som rimligt att uppföra en bullerskyddsskärm för att skydda byggnaden.

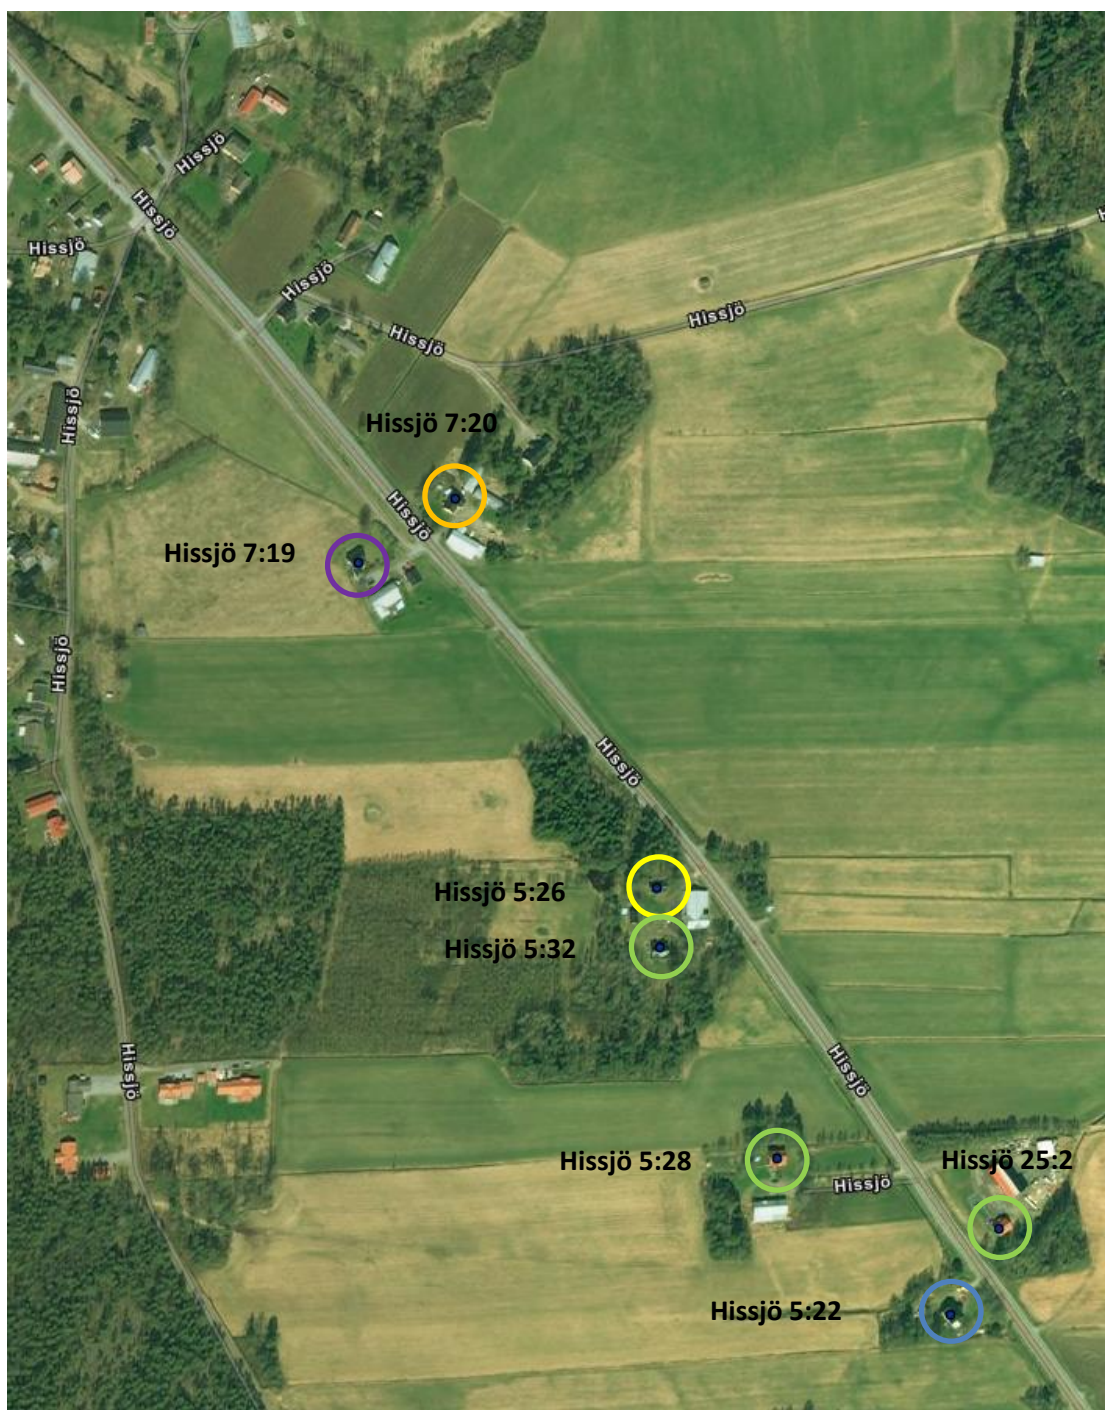
Figur 6: Hissjö (området längst norrut vid väg 363), figuren visar inventerade fastigheter och cirkelns färg anger åtgärdsnivå.

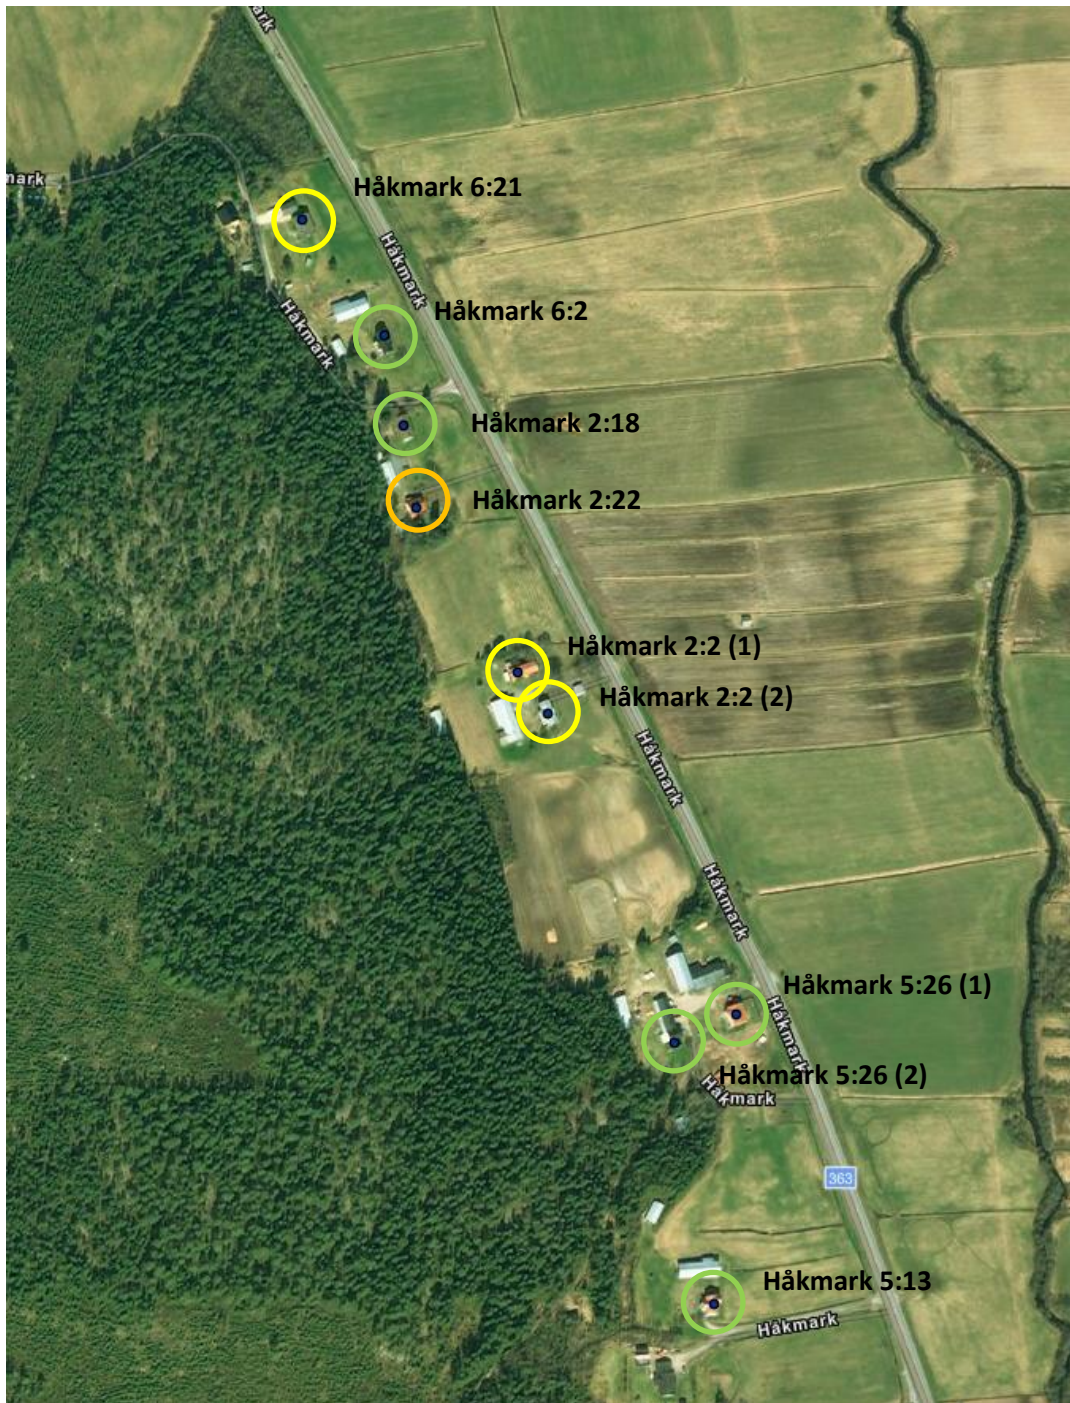
Figur 7: Håkmark (del 1 av 2), figuren visar inventerade fastigheter och cirkelns färg anger åtgärdsnivå.

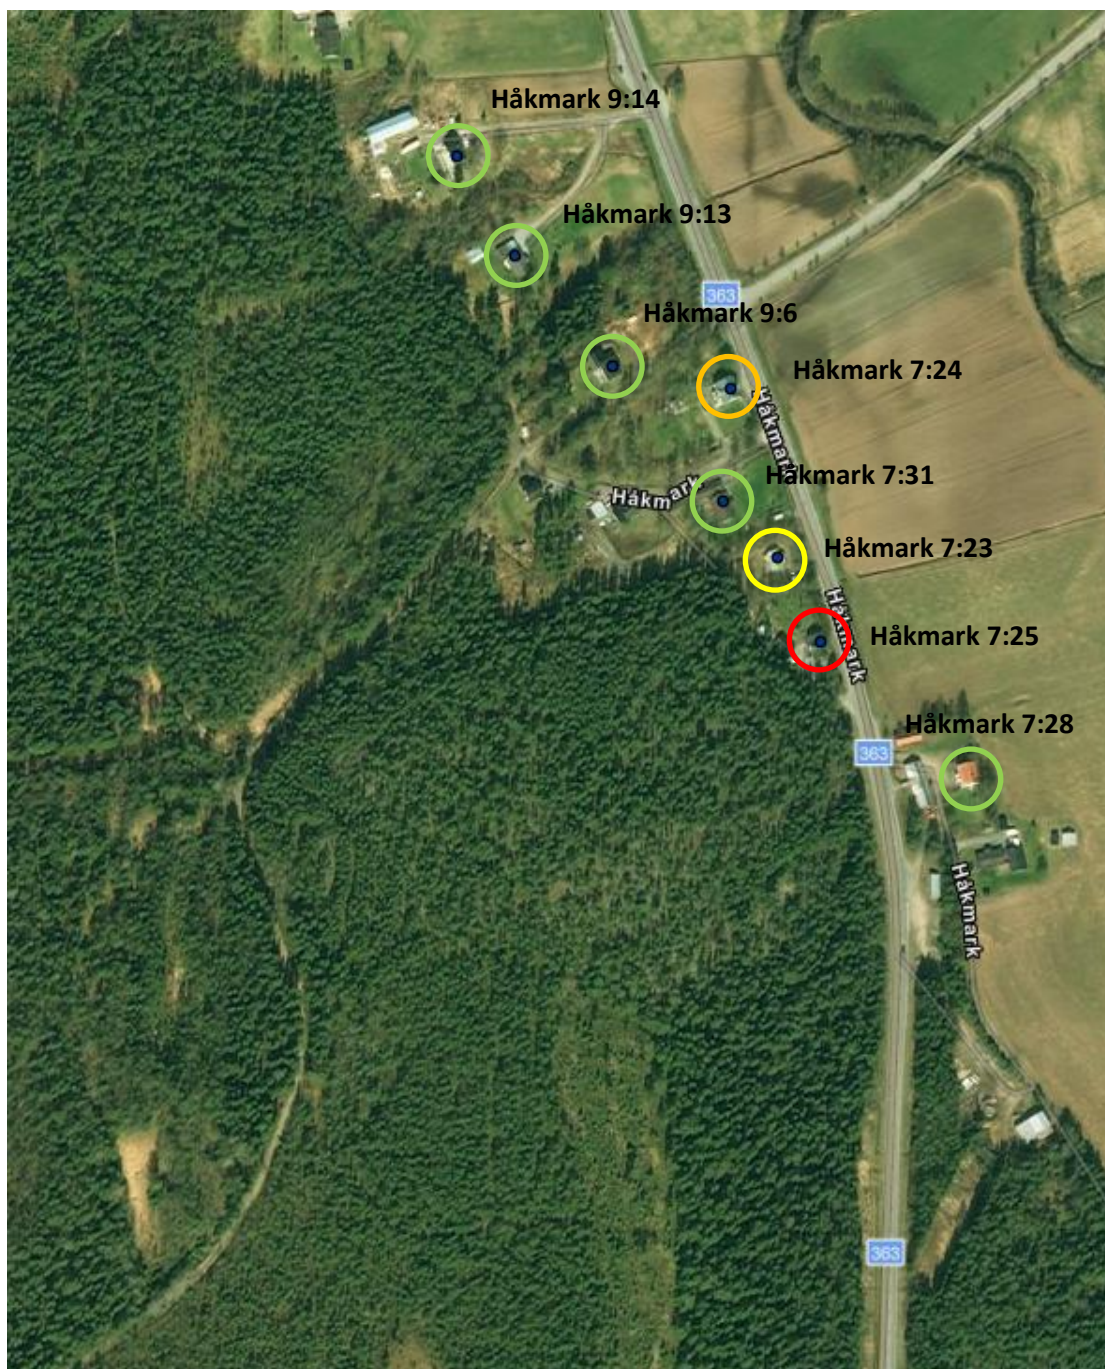
Figur 8: Håkmark (del 2 av 2), figuren visar inventerade fastigheter och cirkelns färg anger åtgärdsnivå.

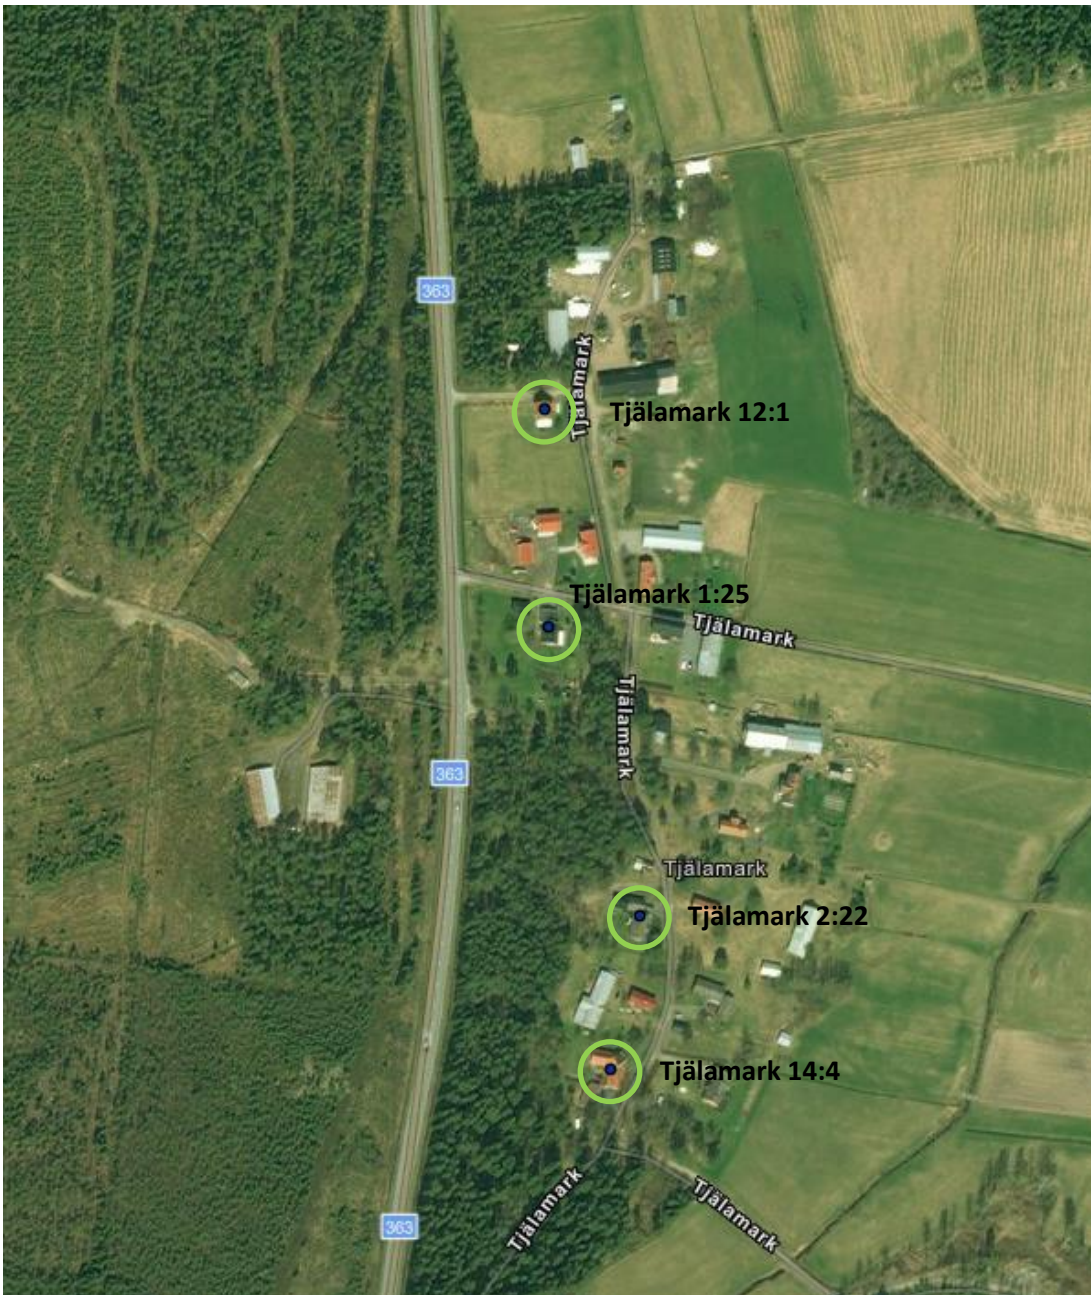
Figur 9: Tjälamark (området längst söderut vid väg 363), figuren visar inventerade fastigheter och cirkelns färg anger åtgärdsnivå.

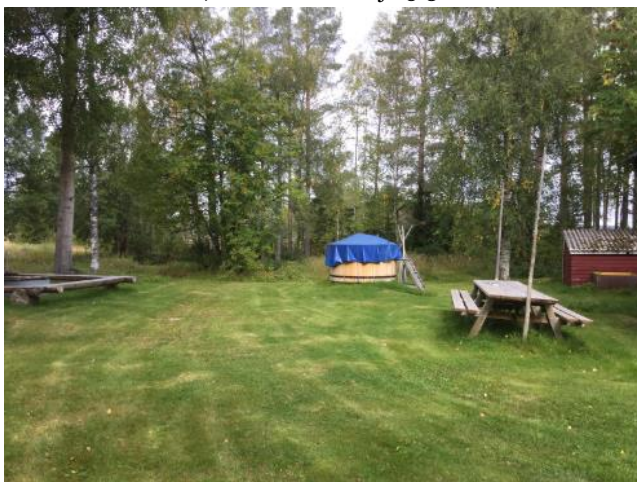
Bild på uteplats

Ej i anslutning till bostad. Belagd söder om bostäder, delad med Hissjö 5:32
