## Helheten

TÄTSKIKT

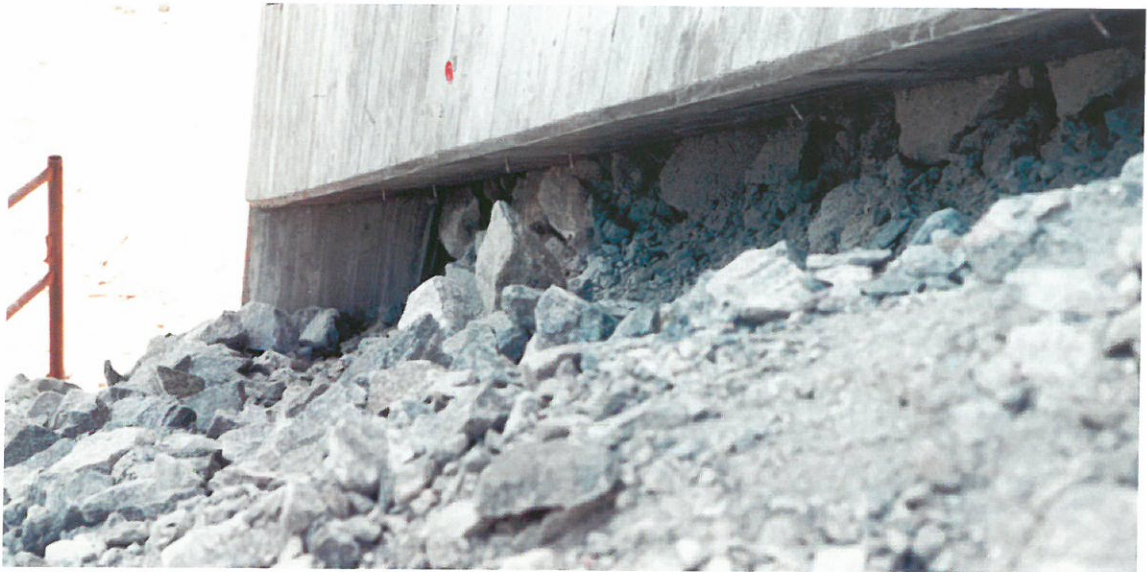
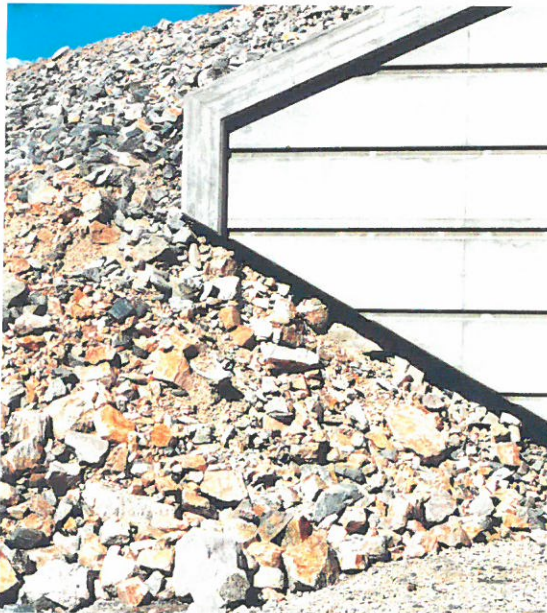
**Fel!**

Resultatet av dåligt utförda motfyllningar mot broar. Stödfyllning framför vinge skall utföras samtidigt som motfyllningen mot bron pågår.

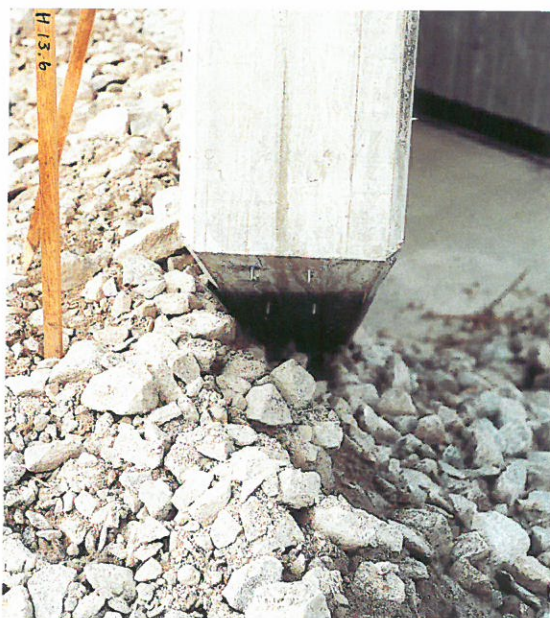
**Fel!**

Stödfyllning skall utföras samtidigt framför vingen vid motfyllningen av bron.

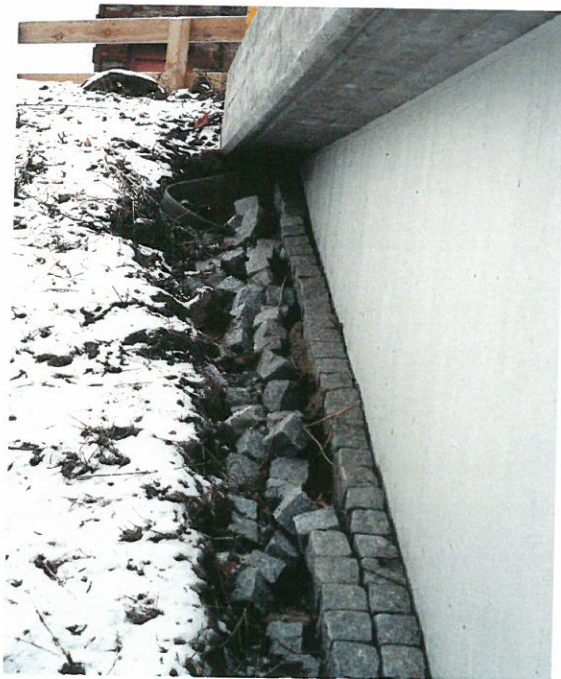
**Fel!**

Resultatet av fellagd kona.

Slänten med tillhörande stensättning har rasat redan innan bron har tagits i trafik.

Vattnet söker sig gärna ner bakom vingänden.

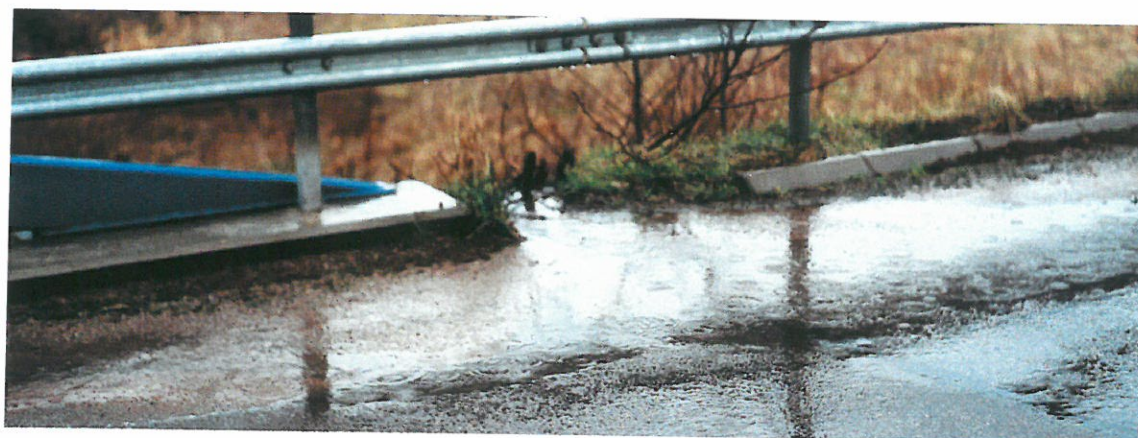
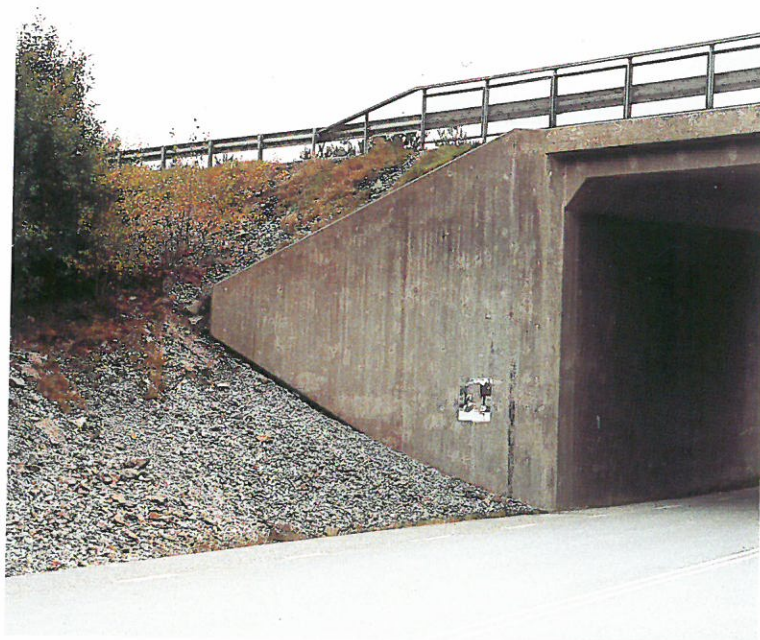
### Några år efter invigningen:

För dålig packning och för snålt tilltagen vingspegel.

Vikten av en noggrann och omsorgsfull packning bakom broar kan aldrig överskattas.

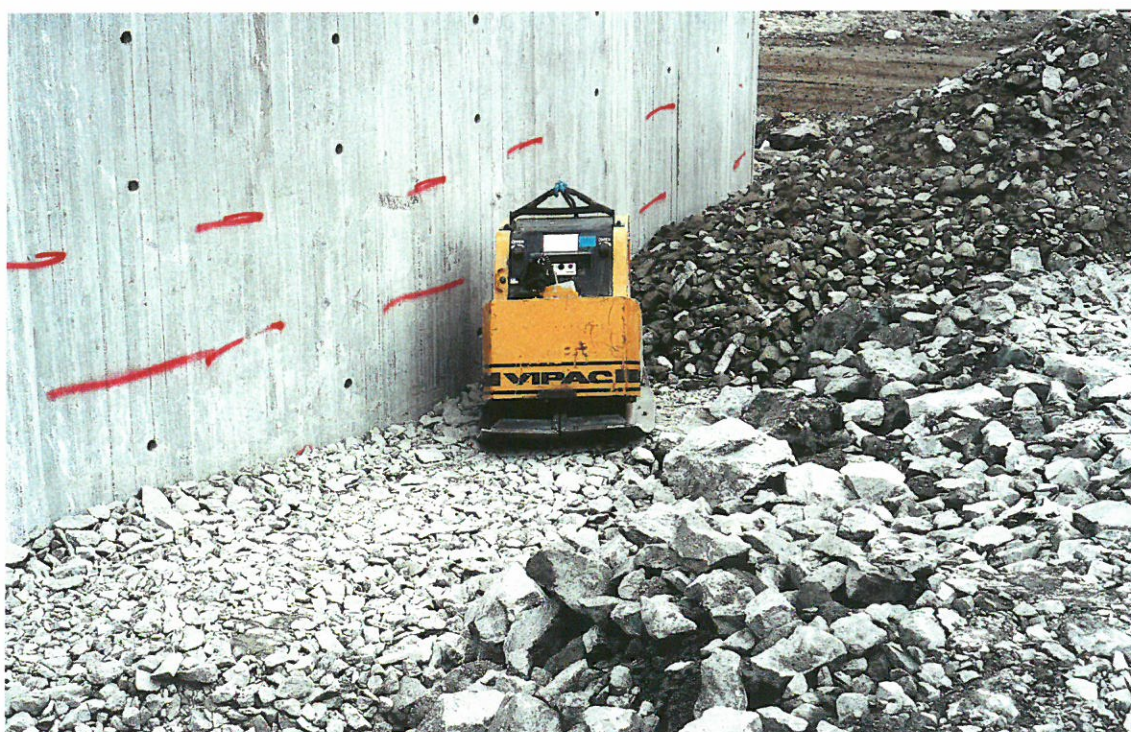
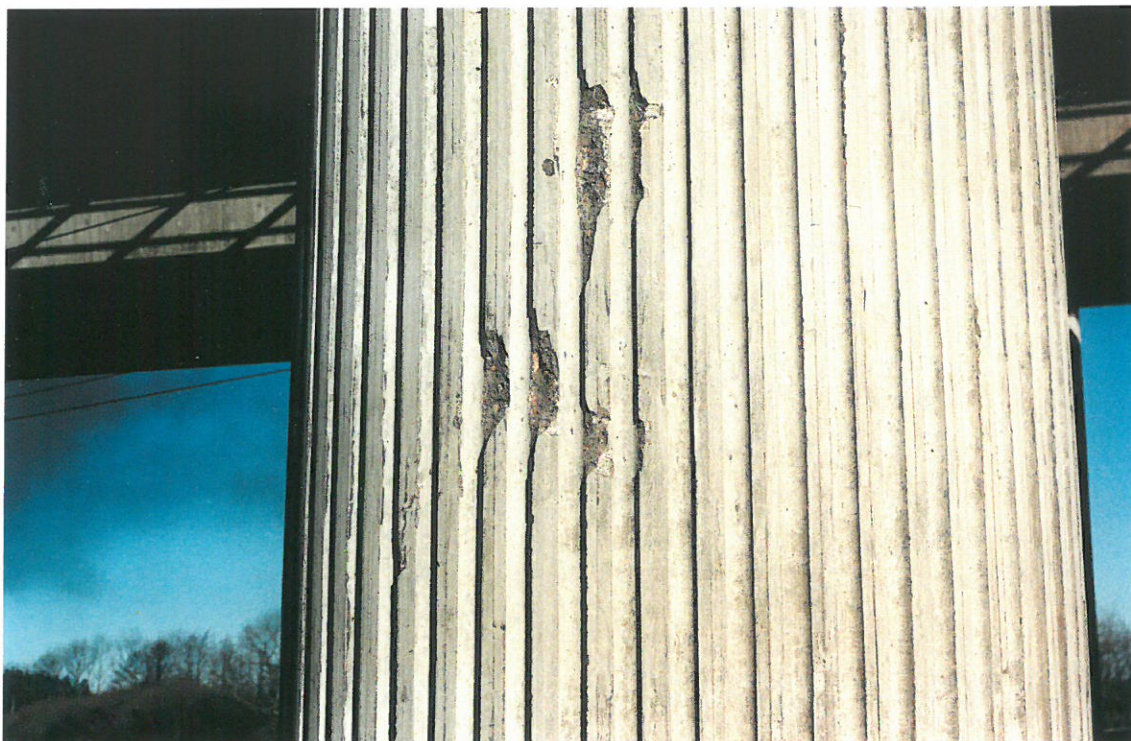
Särskilt stor försiktighet krävs av maskinisten vid motfyllning och packning intill betongytor. Skador i betongmönstret, som bilden visar, är knappt möjliga att laga på ett hållbart sätt.

Varför inte skydda betongpelaren på samma sätt som träd?

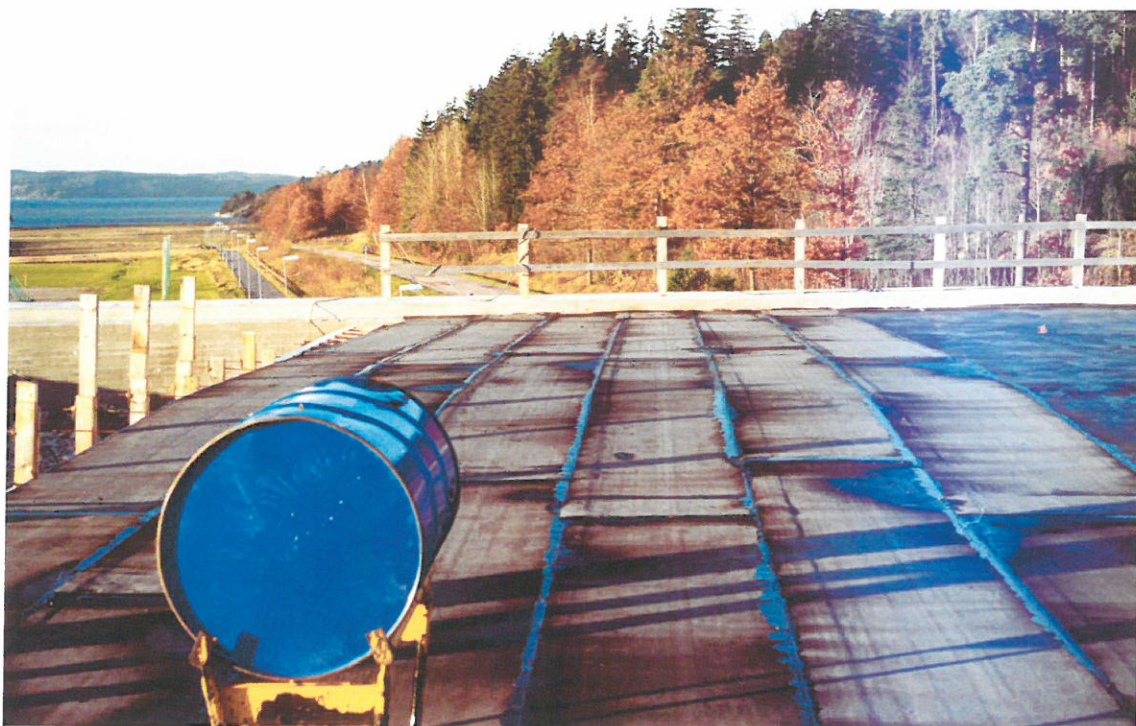
### Felaktigt utförande.

Mattan skall alltid läggas längs trafikriktningen och inte – som på bilden – på tvären. På det sättet blir anslutningen till kantbalkarna betydligt bättre.

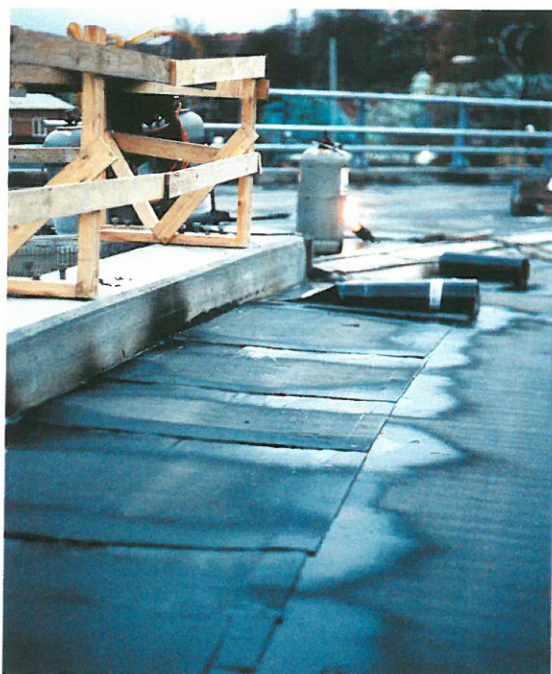
”Lapptäcke” intill kantbalk är inte acceptabelt.

Skarvarna skall vara ordentligt klistrade!

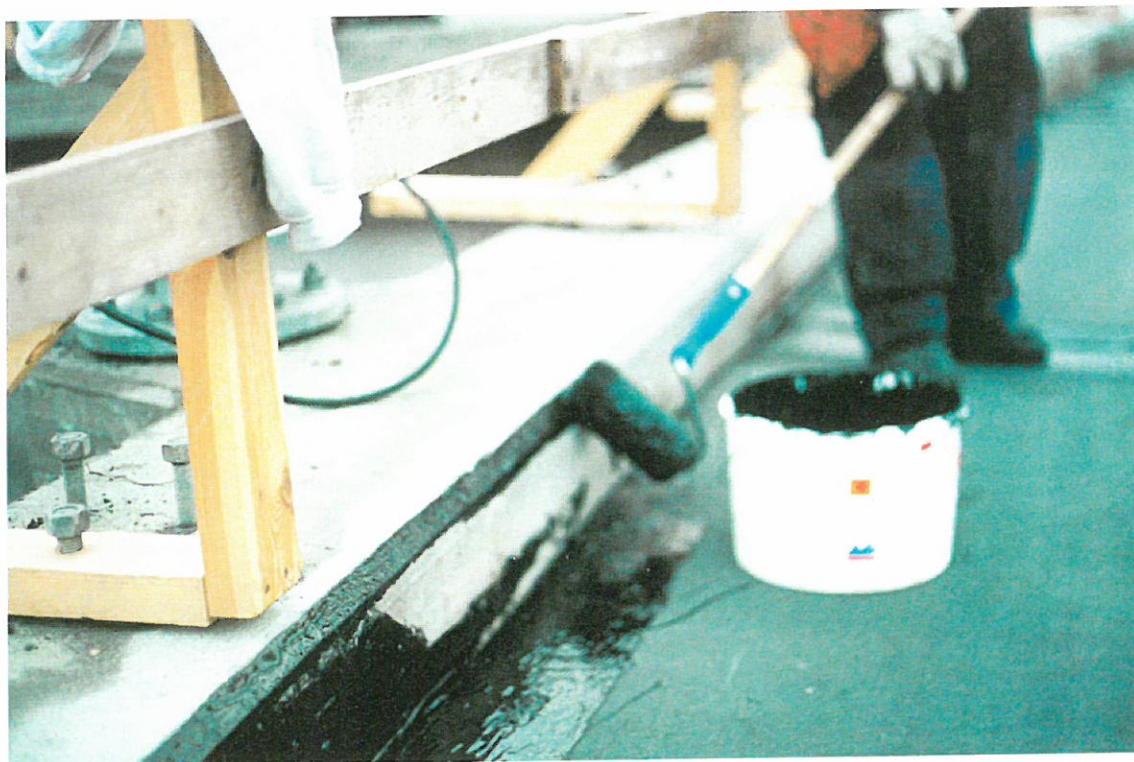
### Stopp i dräneringskanalen!

Se till att vattnet kan komma ut över brons kant.

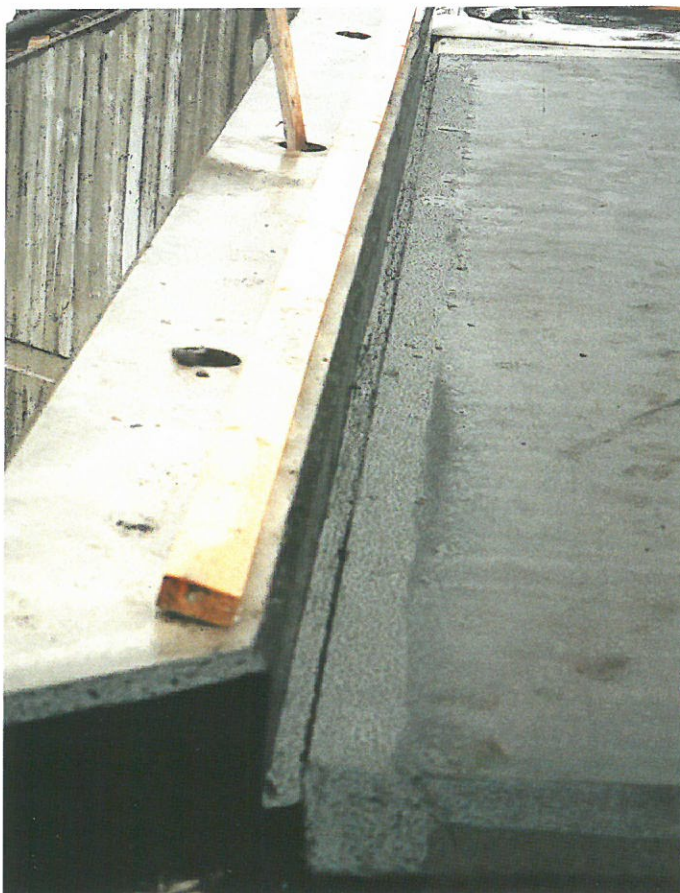
**Felaktigt utförande!**

Isoleringsmattan ansluter inte intill kantbalken

Isoleringsmattan skall alltid ansluta direkt mot kantbalken.

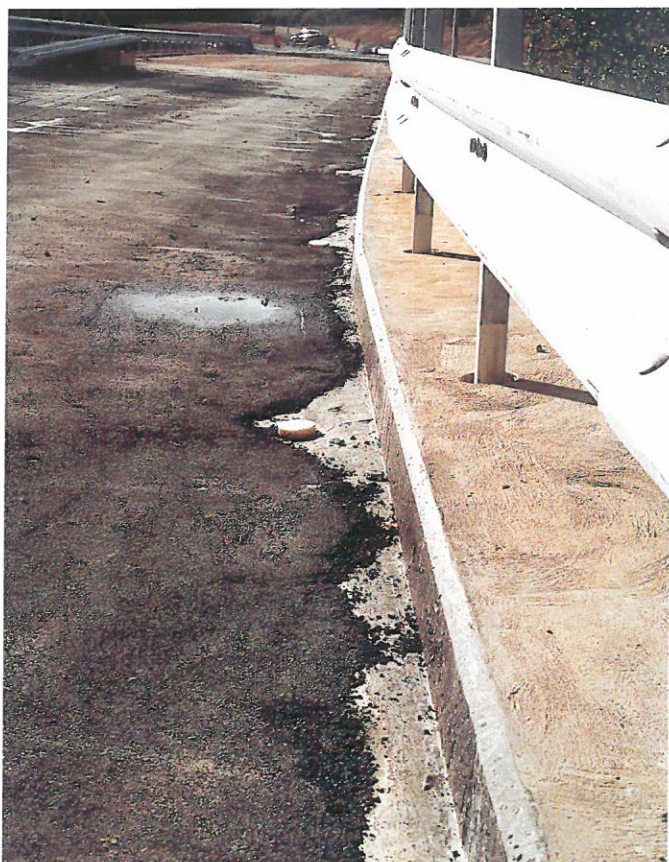
### För lite och för tunt!

Skyddslagret – i detta fall 15 mm MAB 4T – skall täcka hela brons yta fram till kantbalken.

Bilden tagen vid besiktningstillfället.

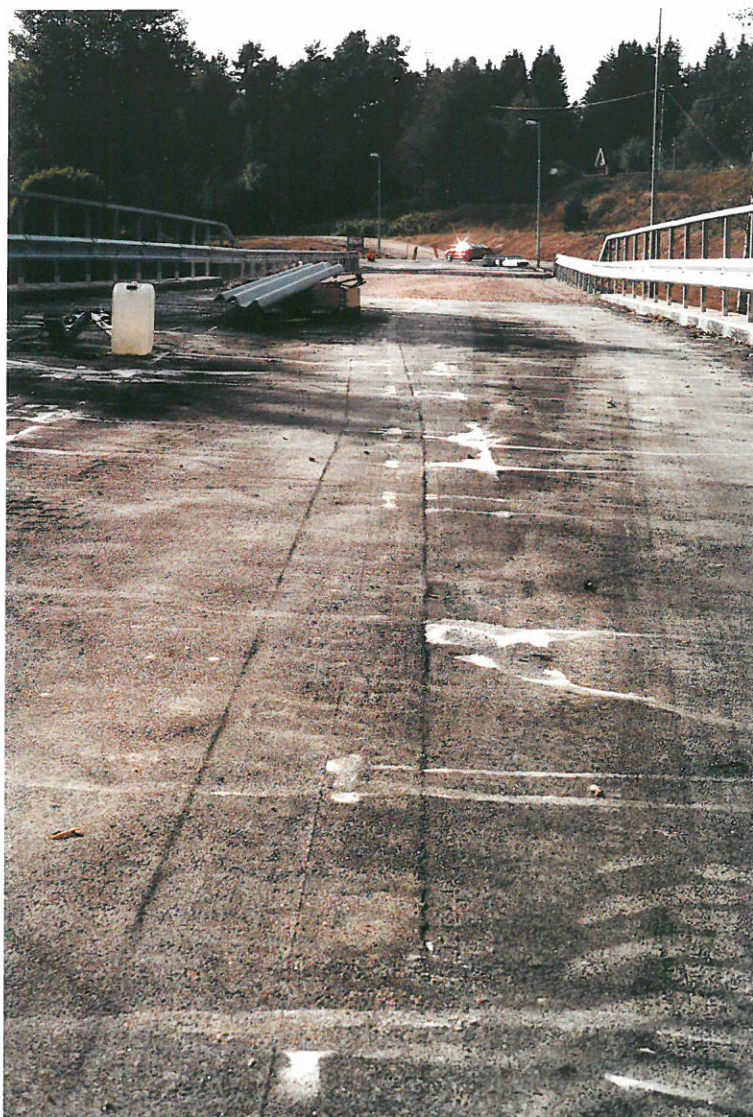
**Spåren förskräcker!**

Att köra med tunga lastbilar på ett 15 mm tjockt skyddslager av 25 MAB 4T, innebär en risk att tätskiktet skadas. Det är inte acceptabelt.

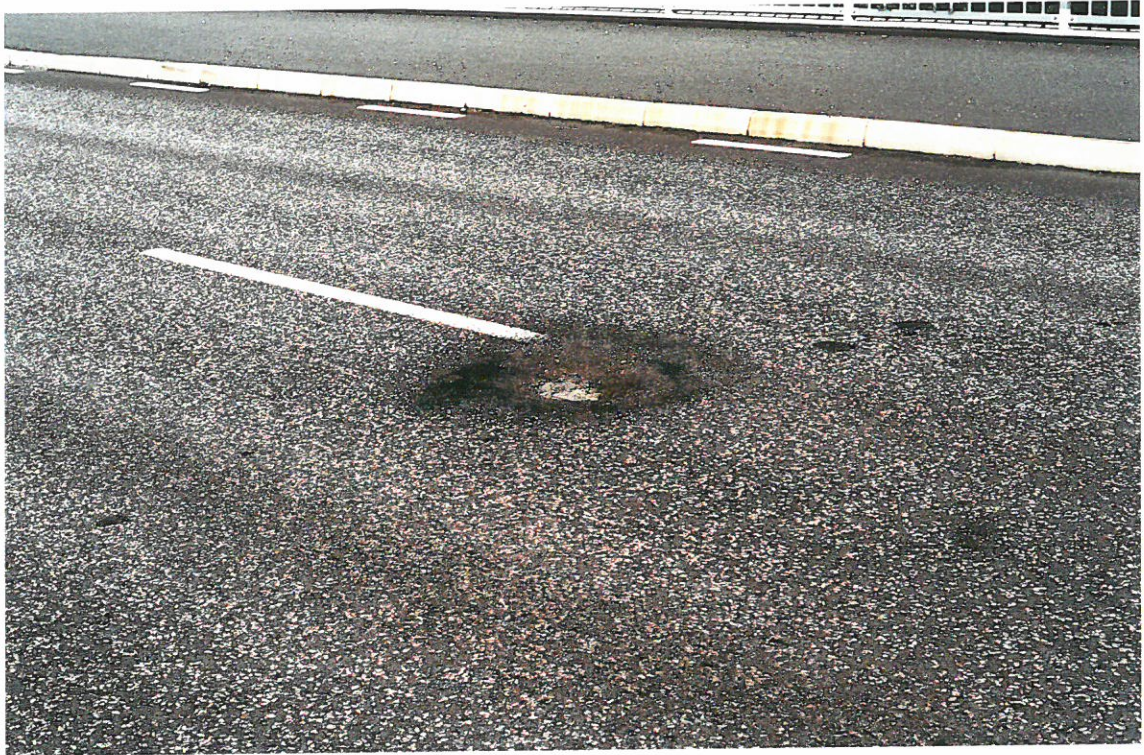
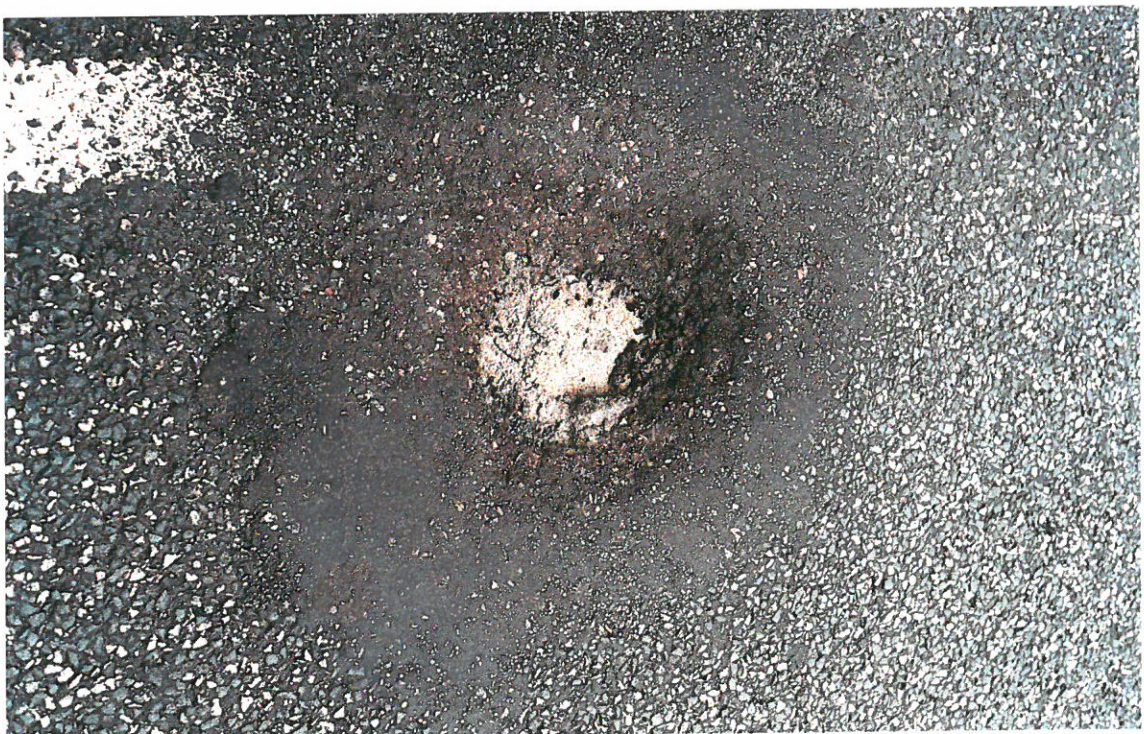
### Skador (efter 3 år)

Garantireparation. Gasbubbla.

Mattan har släppt från betongytan. Skydds-, bind- och slitlager har lossnat.

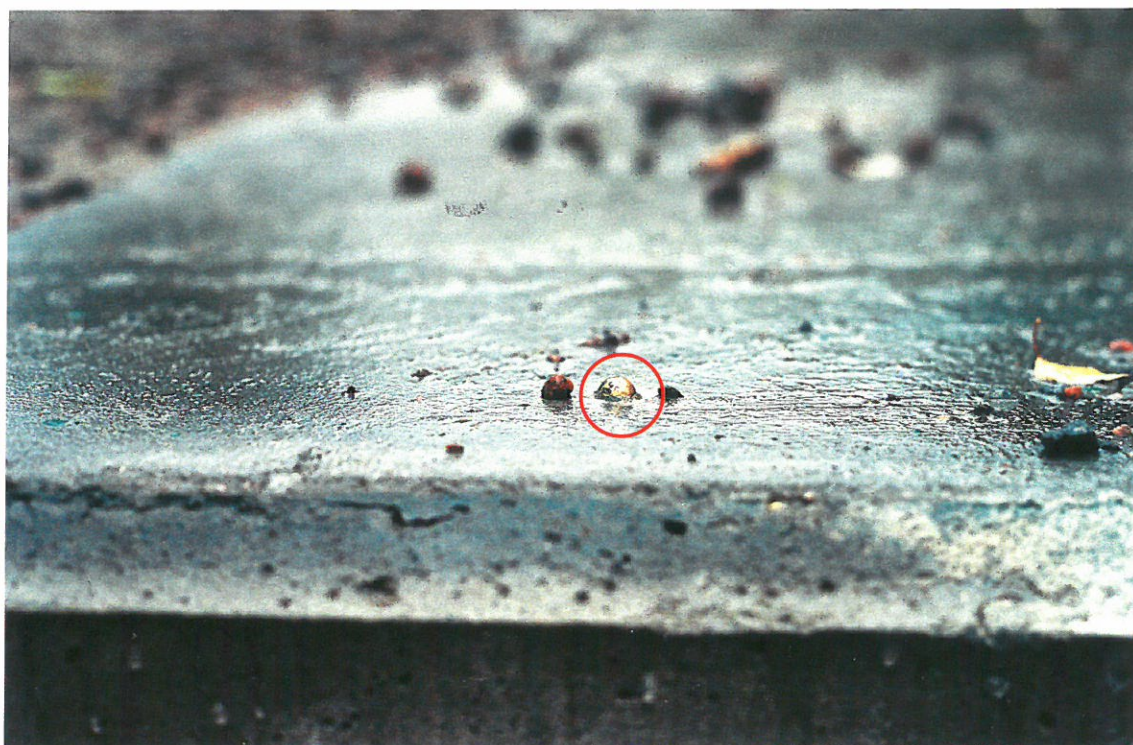
**Fel.** Allt för kort avvägningsdubb.  
Dubbens längd skall vara 15 mm och gjutas in fullt synliga.

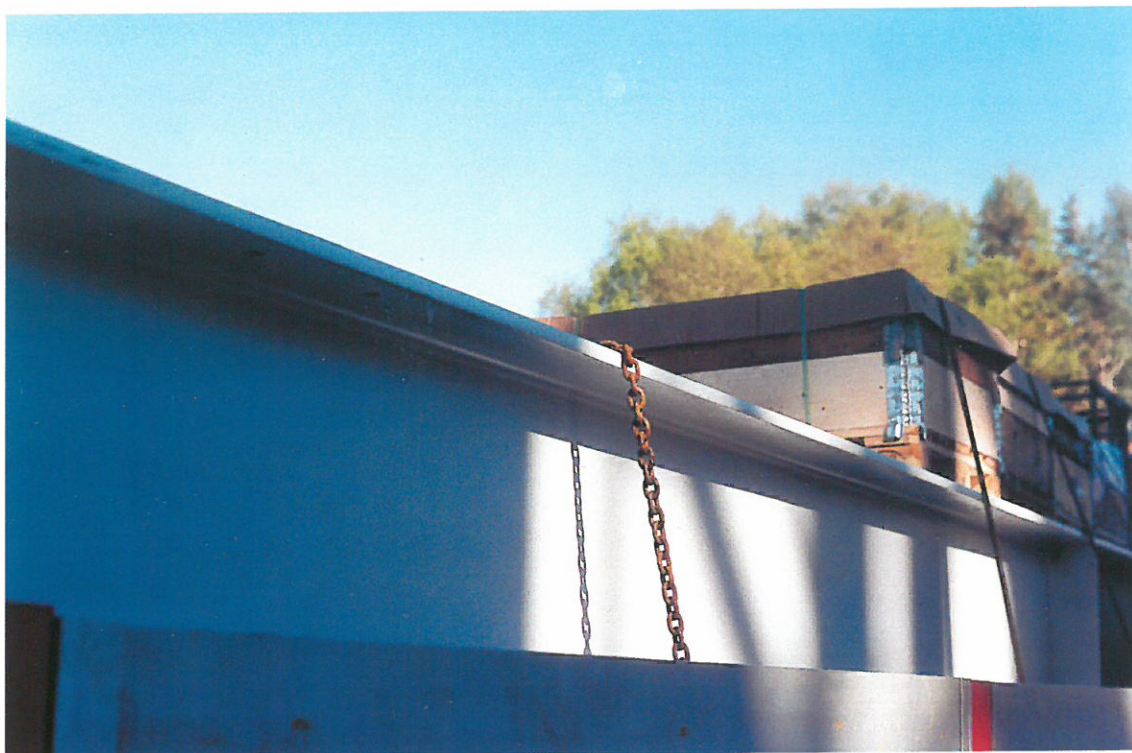
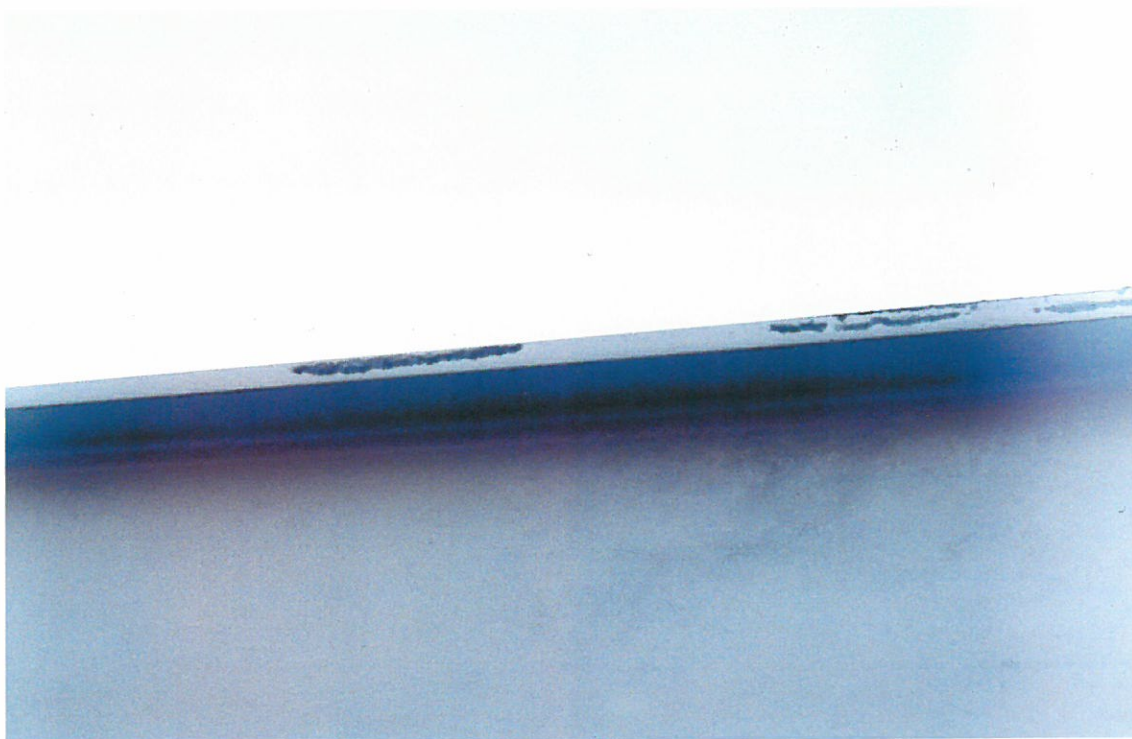
## Transportskador

Kättingar direkt mot målade stålbalkar ger skador i rotskyddet.

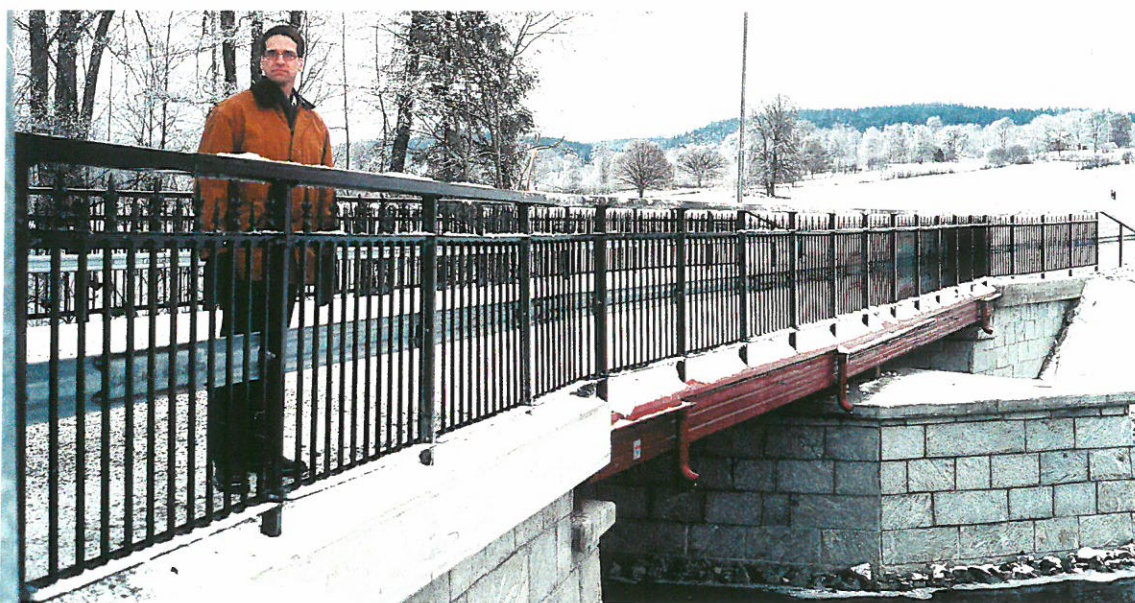
**Se upp!**

Dålig måttnoggrannhet.

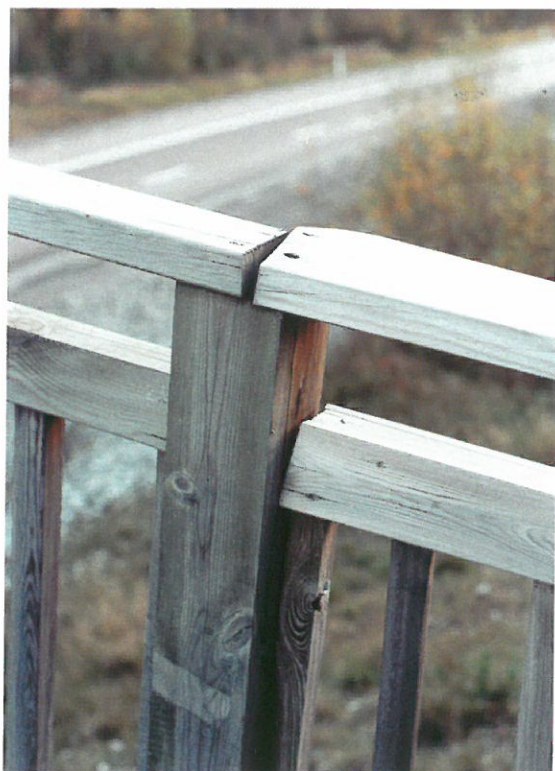
**Dålig träkvalitet.**

Virket borde inte lämnat fabriken!

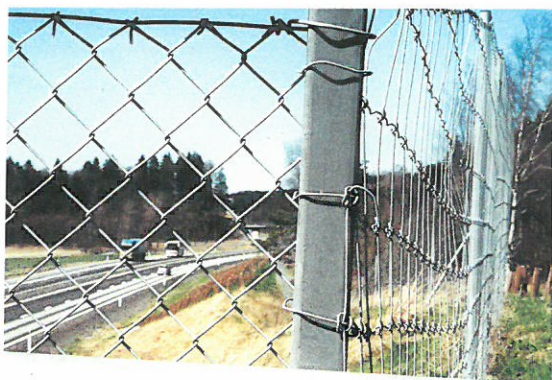
Exempel på olämplig montering.

Viltstängsel bör monteras i separata stolpar.
