Västlänken och Olskroken planskildhet

PM

# PM Inventering förorenade områden

Underlagsdokument till PM Hydrogeologi,  
ansökan om tillstånd enligt miljöbalken för anläggandet av Västlänken och  
Olskroken planskildhet

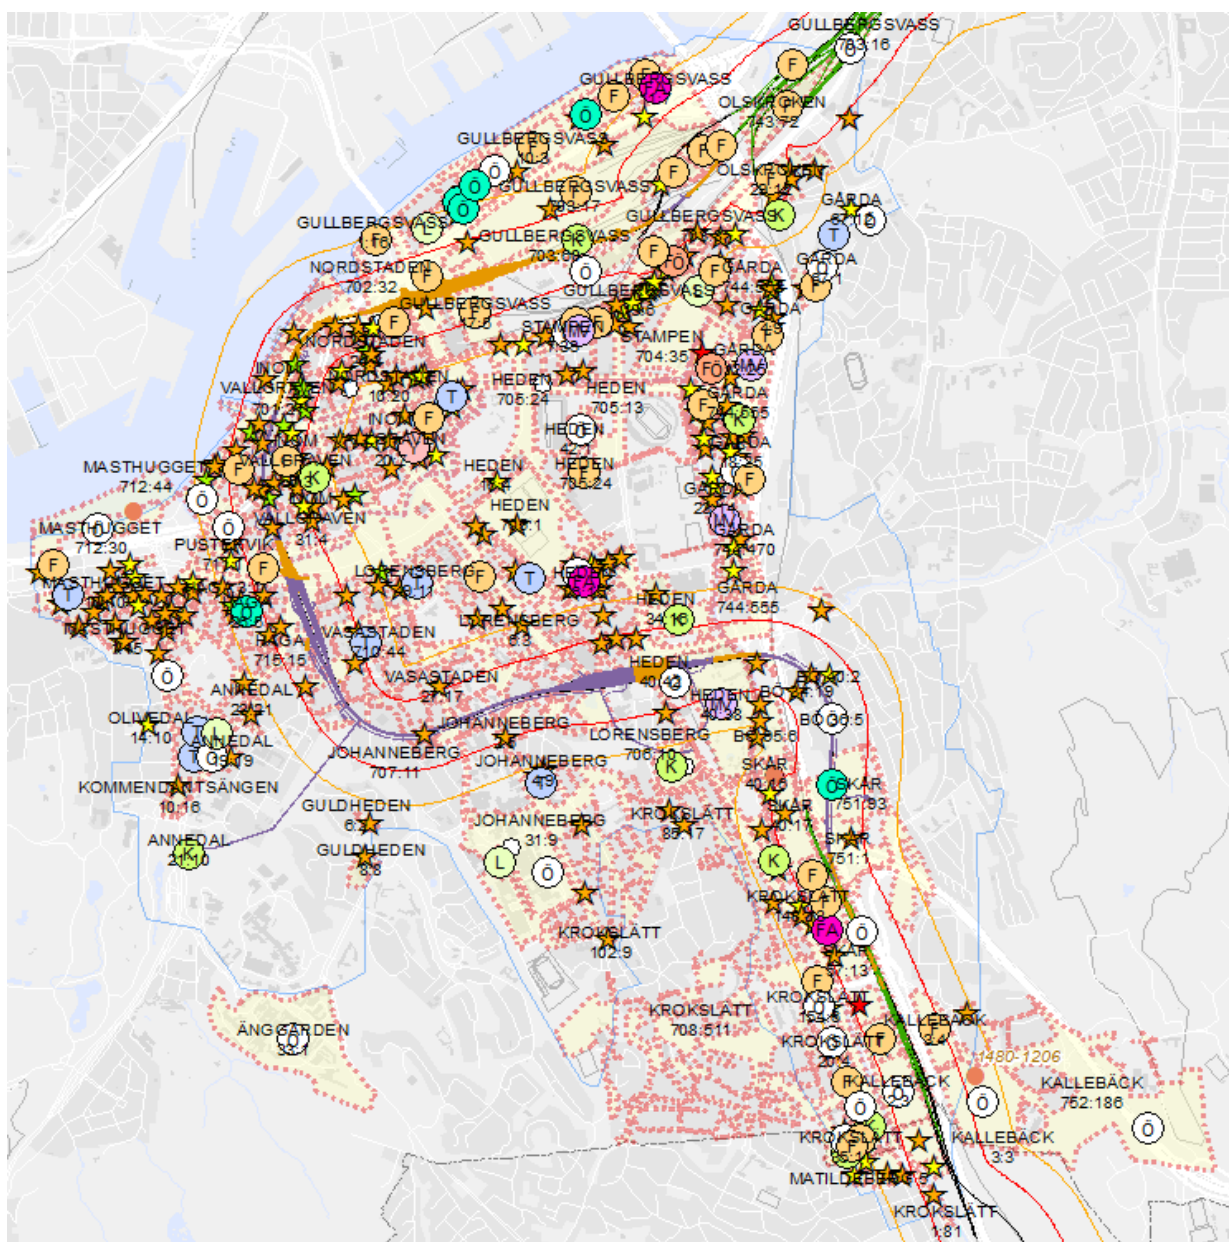
Figur 2. Potentiellt förorenade verksamheter inom utredningsområdet (på tätortskartan). På kartan illustreras också de korridorer som följer västlänkens dragning, 150 (röd linje) respektive 300 m (gul linje) på var sida om det planerade spåret.

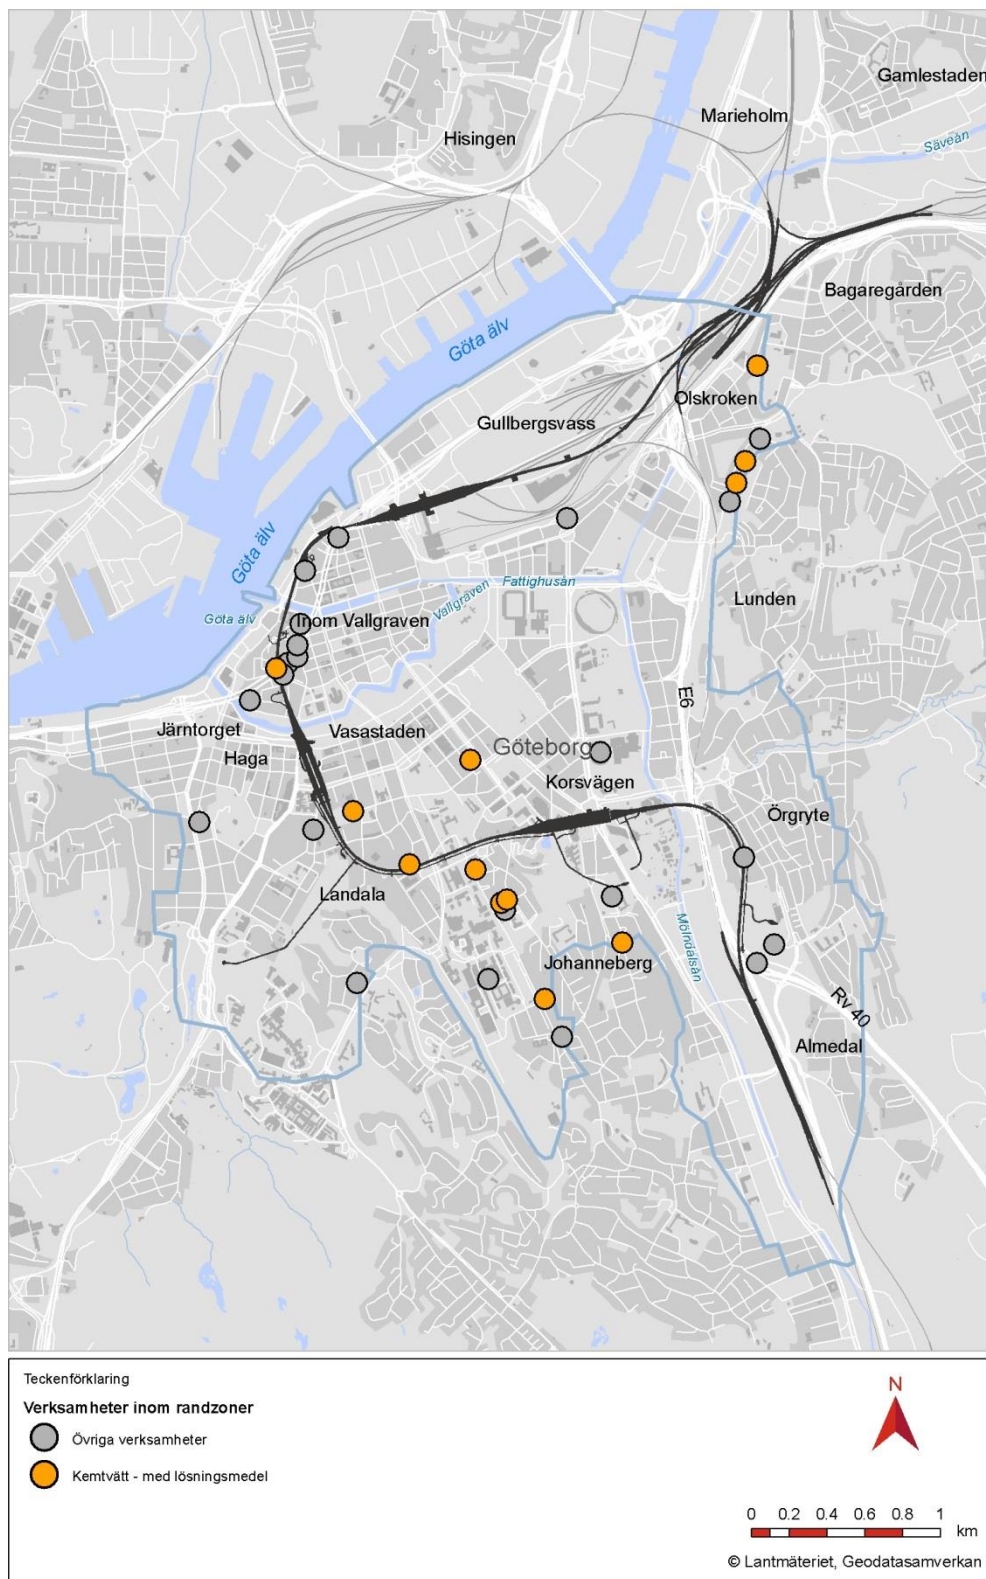
I figur 4 visas de 34 objekten på en karta. Vidare har här också gjorts en indelning i grupper omfattande "kemtvättar" och "övriga verksamheter". Anledningen till denna indelning är att den typ av kemikalier som erfarenhetsmässigt använts vid kemtvättar (klorerade alifatiska lösningsmedel) har en densitet som gör att de är tyngre än vatten och såldes sjunker. Objekt som ligger inom "övriga verksamheter" har erfarenhetsmässigt använt exempelvis alifatiska och aromatiska kolväten vilka har en densitet som är lägre än vattens vilket gör att de flyter ovanpå grundvattnet.

Figur 4. Fördelning av riskobjekt avseende markföroreningar indelade i kemtvättar och övriga verksamheter.
