# OSPA – Obehöriga Stoppsignalpassager

## Infoblad nr 15, April 2018

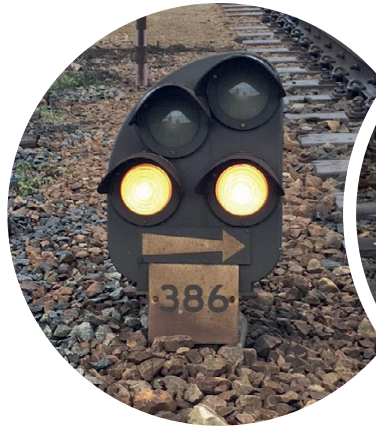
Vid Malmö godsbangård finns en signal som ända från då den sattes upp har förekommit i Mång-OSPA-sammanställningarna. Signalen har flyttats en gång och antalet OSPA har minskat men det förekommer fortfarande att signalen passeras obehörigt. I syfte att testa om det går att höja synbarheten har signalen sedan en tid försetts med en reflexram, se bild till höger. Ett problem är att reflexramen tangerar utrymmet för fria rummet, vilket redan visat sig i form av påkörning, troligen av ett fotsteg på något fordon. OSPA-gruppen fortsätter dock att följa testet och avser att analysera detta framöver.

Signalen före åtgärd.

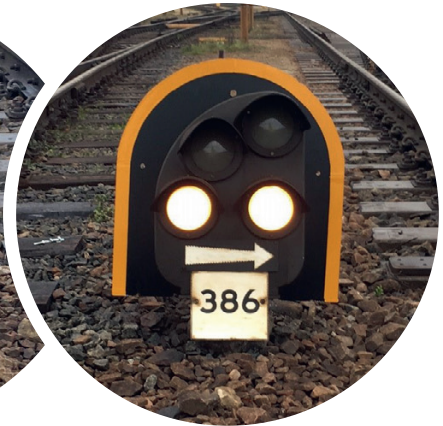
Signalen efter åtgärd (även rengjord).

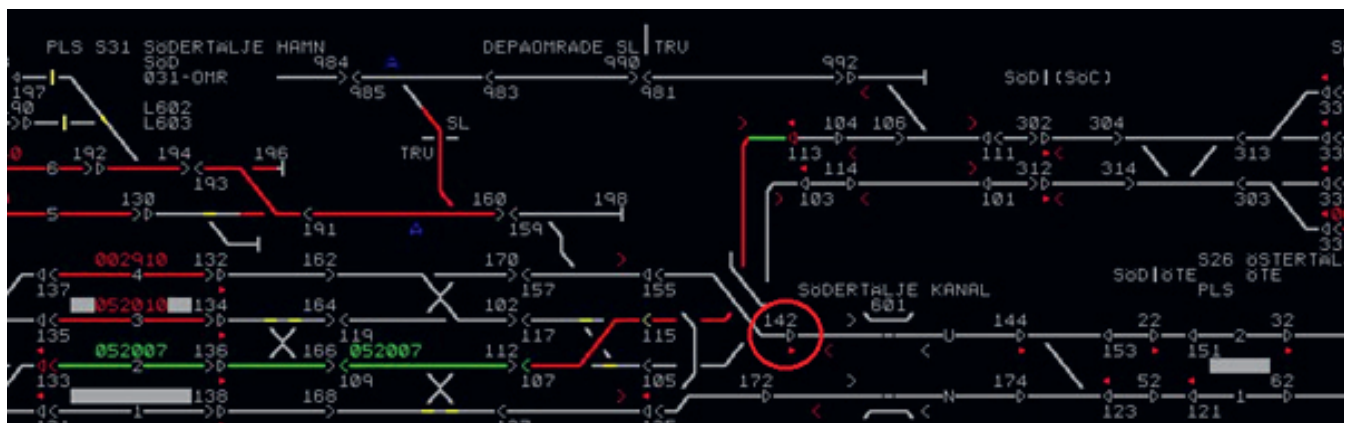
Just här har flera OSPA A inträffat. I samrådet med fjtkl har fokus legat på att växla "bakom" Söd 155. Fjtkl ser på sin bildskärm varken avståndet till nästa signal eller hur långt växlingssättet är. Samtidigt utgår fjtkl från det självklara – att en växling alltid stannar framför en huvudsignal i "stopp". Föraren å andra sidan tänker under samrådet att fjtkl känner till förutsättningarna för hela

växlingen. Signalen i "stopp" i färdriktningen missas eller tänks helt enkelt bort för att uppnå målet – att passera förbi Söd 155.

- föraren har haft begränsad uppsikt i färdriktningen
- fjtkl har sagt "bakom Söd 155" i samrådet
- Söd 142 saknar medgivandevärgsignal

Signal Söd 142 är inte utrustad med medgivandevärgsignal då man i konstruktionsläget bedömt att signalsträckan mot Söd 144 och Östertälje är ett "linjeliknade" avsnitt. Ungefär som att Söd 142 skulle kunna likställas med en utfartsblocksignal, vilket signalen var innan ombyggnaden av Södertälje hamn.

Anläggningskonstruktörerna har helt enkelt inte kunnat genomskåda att Söd 142 kommer att passeras av växlingsrörelser.

Tkl kan alltså inte ställa en växlingsväg förbi Söd 142.

Risken för OSPA A vid denna typ av växling och samråd känns igen från många platser i Sverige. Växling behöver därför planeras och samråd ske i färdriktningen utan referens till en punkt som skall passeras. Utan "vända bakom" minskar risken att förare fokuserar fel. En signal i "stopp" kan då bättre observeras och vid behov hanteras enligt regelverket.
