# OSPA – Obehöriga stoppsignalpassager

## Ensamma dvärgsignalen, en risk som behöver hanteras

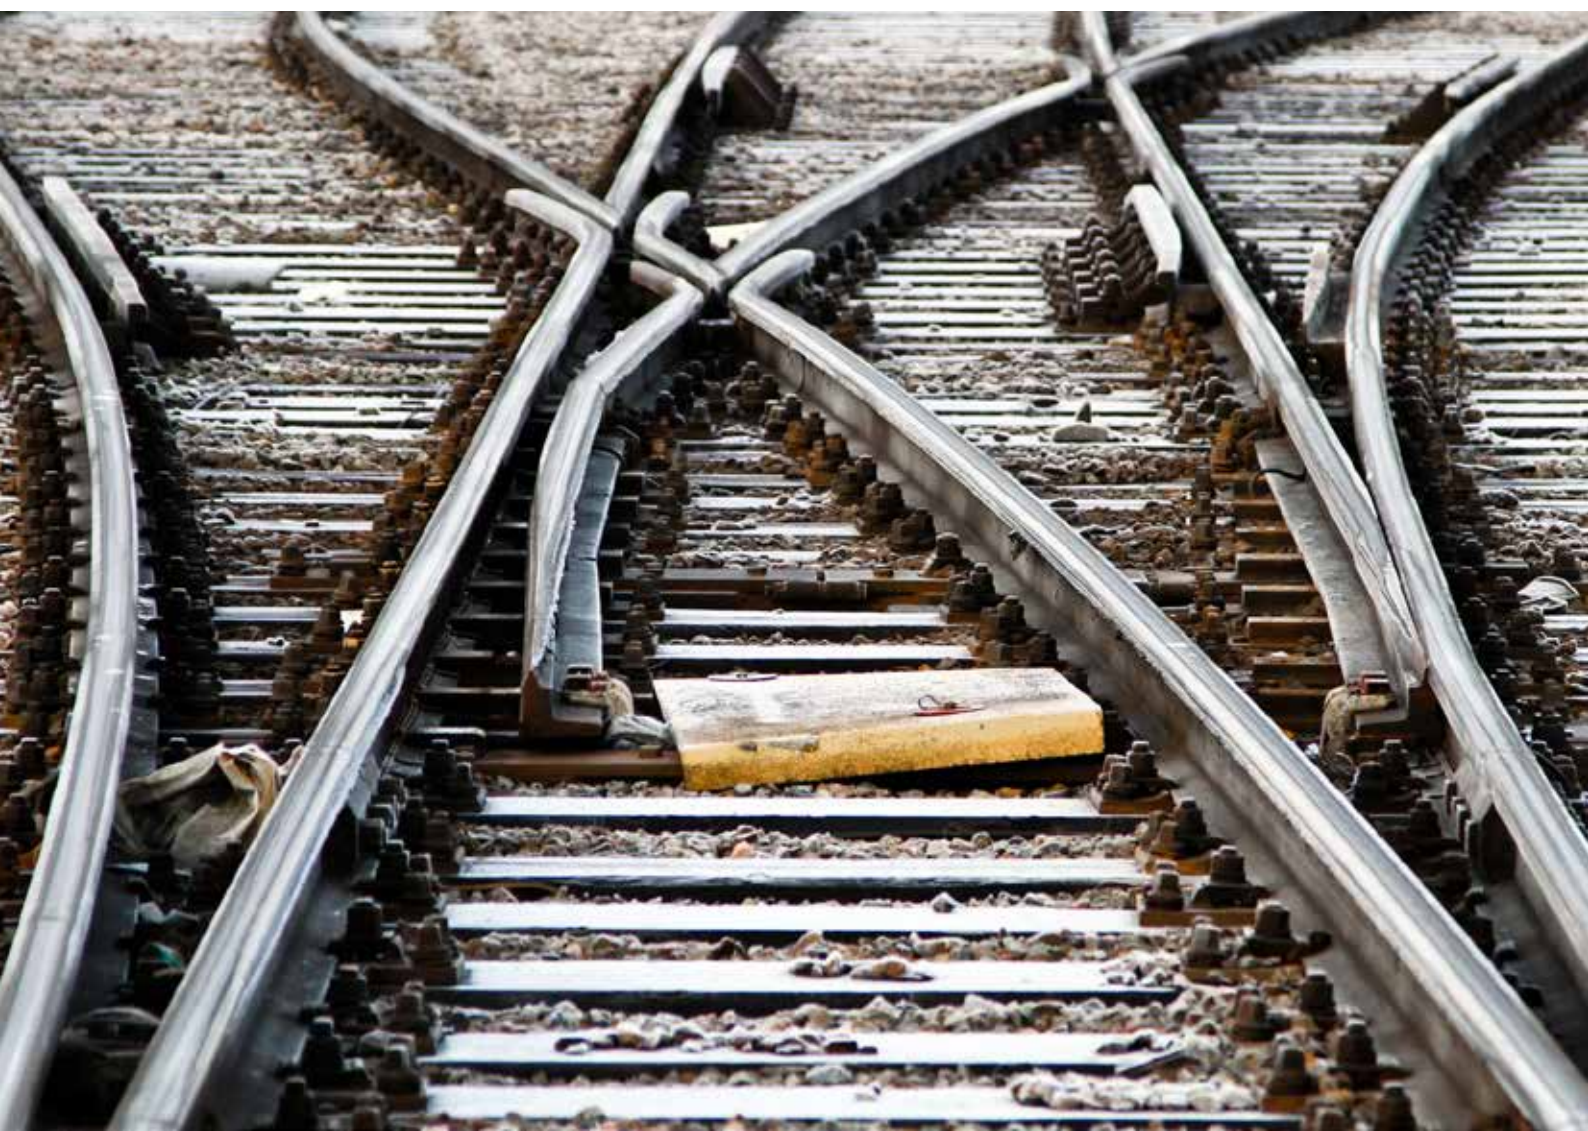
## Höj uppmärksamhetsvärdet på dvärgsignaler

I Synergirapporterna kan man i många fall utläsa att orsaken till att signalen inte observerades var en smutsig eller otydlig signal.

Utred djupare för att få en bättre uppfattning om vilka signaler som bör prioriteras samt vilken metod som bör användas för rengöring/utbyte av linsglas. Därefter behöver en övergripande kostnad uppskattas och åtgärden prioriteras mot övriga behov i anläggningen för eventuellt genomförande.

*Därutöver ska också regelverket och rutinerna för siktkrav ses över och konsekvensbeskrivas. Trafikverkets verksamhetsområde Underhåll äger åtgärden.*

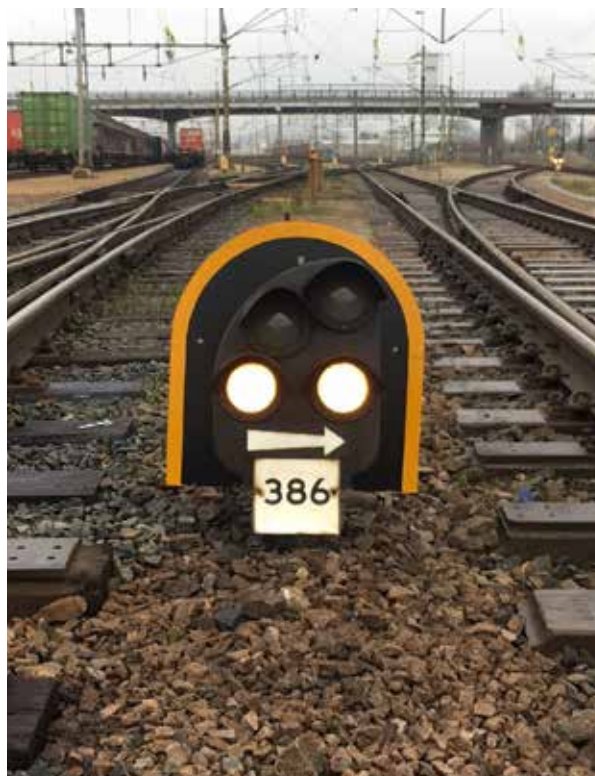
Det förekommer problem med att vissa huvudsignaler saknar medgivandedvärgsignal och är placerade "mitt i" en växlingsväg som för övrigt regleras av dvärgsignaler.

Se över kriterier och bedöma omfattning av arbete med införande av nya rutiner. Syftar till att göra anläggningen mer enhetlig för att underlätta för förare/signalgivare.
