EcoKonsult

2015-11-16

Rapport

Naturvärdesinventering av biotoper inför projekterad ombyggnad av väg 25 - Växjö-Kalmar, öster om Växjö tätort invid trafikplats Fagrabäck – Österleden

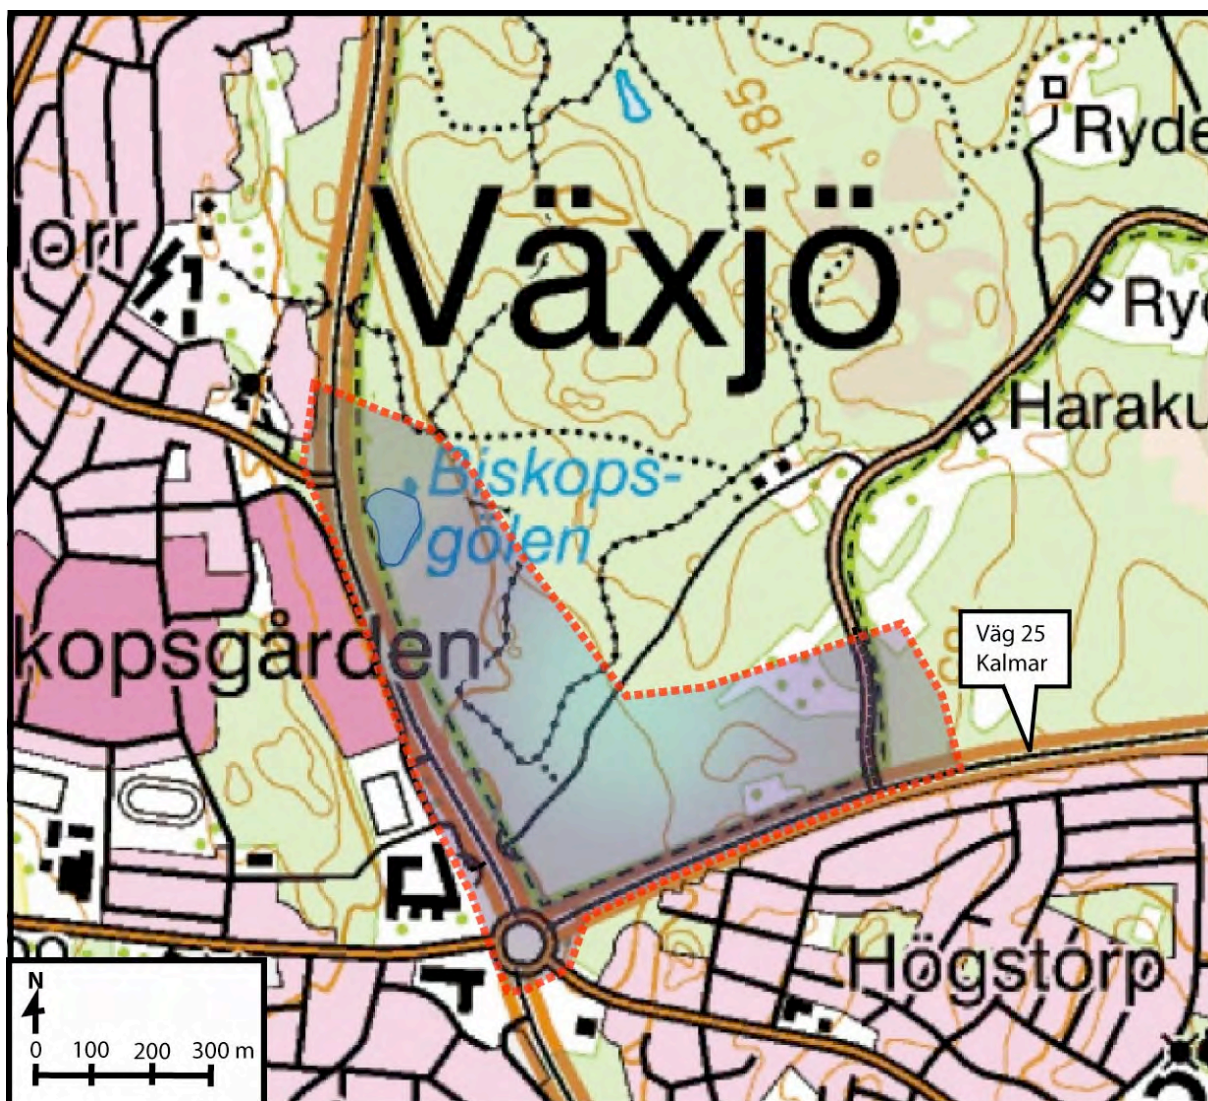
Karta 1. Översiktskarta. Det inventerade området i anslutning till väg 25, österleden och Fagrabäck (öster om Biskopsgården). Området har ringats in med streckad röd linje).

EcoKonsult har av WSP Samhällsbyggnad i Jönköping fått uppdraget att göra en naturvärdesinventering av utredningsområdet för den nya vägdragningen (se karta 1). Metodiken för inventeringen har följt bedömningsgrunderna för svensk standard SS199000:2014 samt med stöd av teknisk rapport SIS-TR199000:2014. I inventeringen ingår genomförande, naturvärdesbedömning och redovisning.

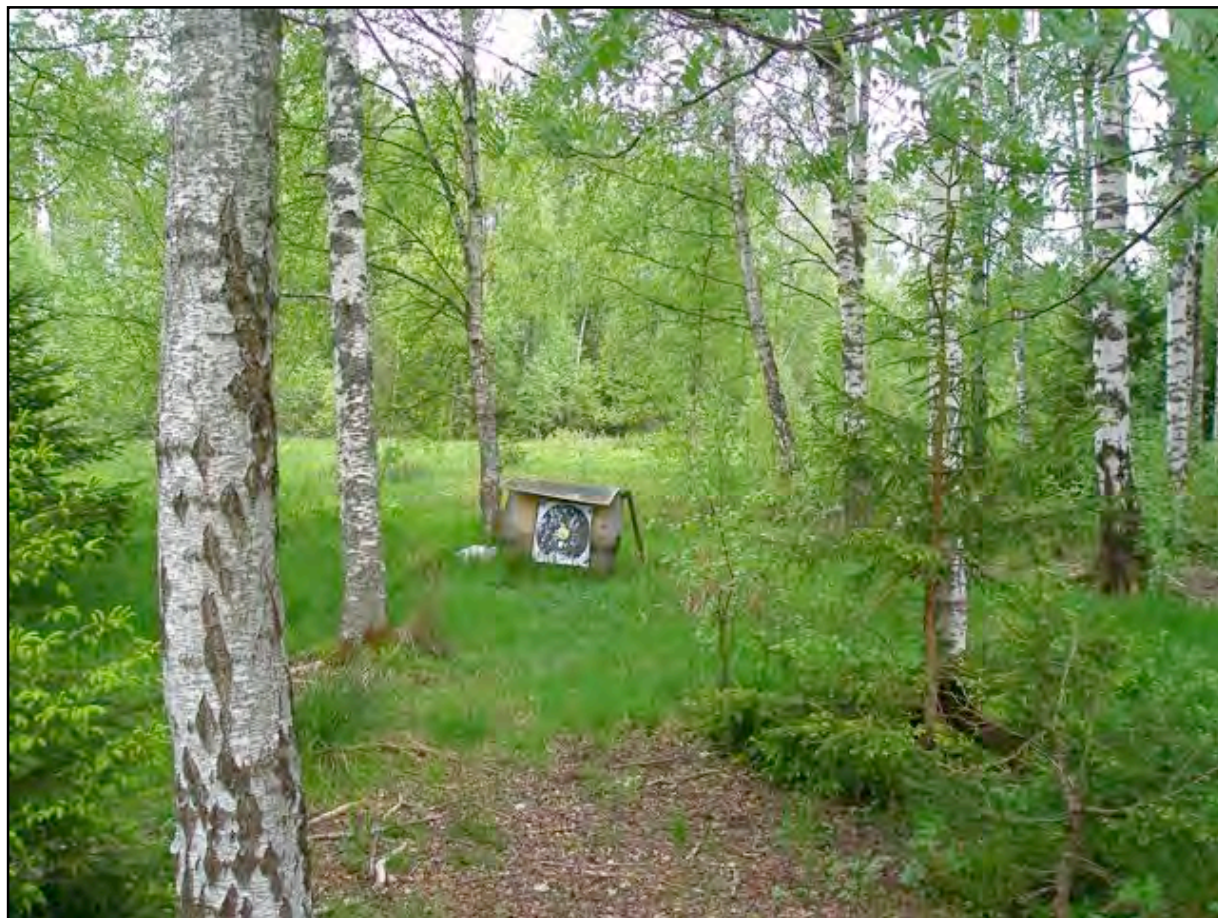
Bild 2. Lokal 1

Objekt id	1
Markanvändning	Idrott, friluftsliv. Bågskyttebana, snitslad bana med piltavlor. Parkeringsplats (utanför kommunalt Naturreservat)
Markslagstyp	F.d. kulturmark
Vegetationstyp	Sekundär, igenväxande mossodling
N2000-naturtyp	–
Beskrivning	Till övervägande del öppen gräsbevuxen våt mark med tydligt markerade odlingsytor och ett system av delvis djupa diken. Ridå med björkar, 25-35 år samt gran, sälg, rönn och asp. Uppslag av buskar som vide, brakved och en. Fältskikt med tuvtåtel, kruståtel, majbräken örnbräken, ängskovall, lingon, ljung. Bottenskikt med vägg- och husmossa, kvastmossa, björnmossa och flera arter av vitmossa
Naturvärdesklass	4
Naturvårdsarter	Bäckbräsma (S1) i diken - signalart
Artrikedom	För trakten helt vanliga arter. Låg artdiversitet
Inventerad	2015-03-03
Ansvarig för inventering	EcoKonsult Uno Björkman
Koordinat	6304510, 489985

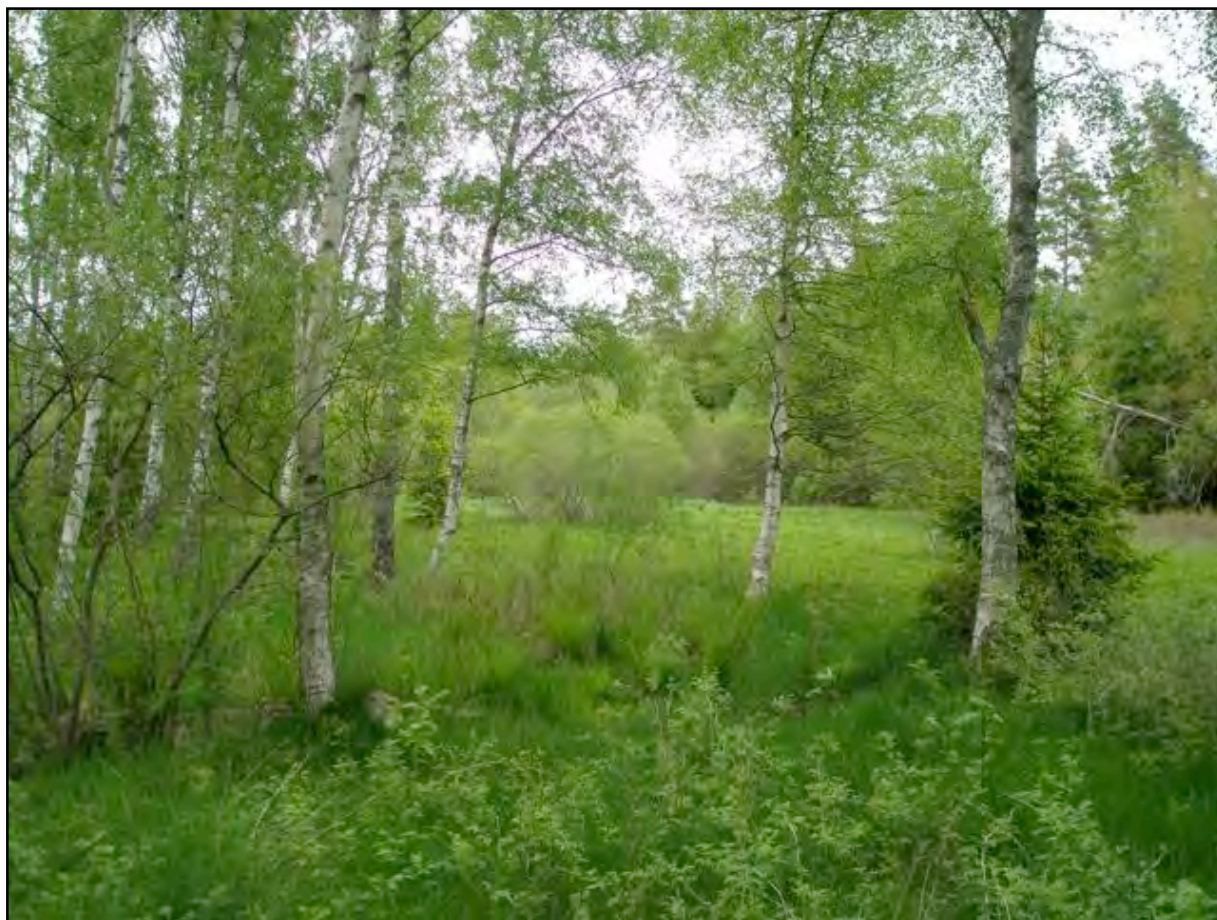
Bild 3. Lokal 2

Objekt id	2
Markanvändning	Idrott, friluftsliv. Del av bågskyttebana, snitslad bana med piltavlor. Parkeringsplats. Byggnader och baracker (utanför kommunalt Naturreservat)
Markslagstyp	F.d. kulturmark
Vegetationstyp	Sekundär, igenväxande mossodling
N2000-naturtyp	–
Beskrivning	Till övervägande del öppen gräsbevuxen våt mark med tydligt markerade odlingsytor och ett system av delvis djupa diken. Ridå med björkar, 25-35 år samt gran, sälg, rönn och asp. Uppslag av buskar som vide, brakved och en. Fältskikt med tuvtåtel, kruståtel, majbräken örnbräken, ängskovall, lingon, ljung. Bottenskikt med vägg- och husmossa, kvastmossa, björnmossa och flera arter av vitmossa
Naturvärdesklass	4
Naturvårdsarter	Bäckbräsma (S1) i diken - signalart
Artrikedom	För trakten helt vanliga arter. Låg artridiversitet
Inventerad	2015-03-03
Ansvarig för inventering	EcoKonsult Uno Björkman

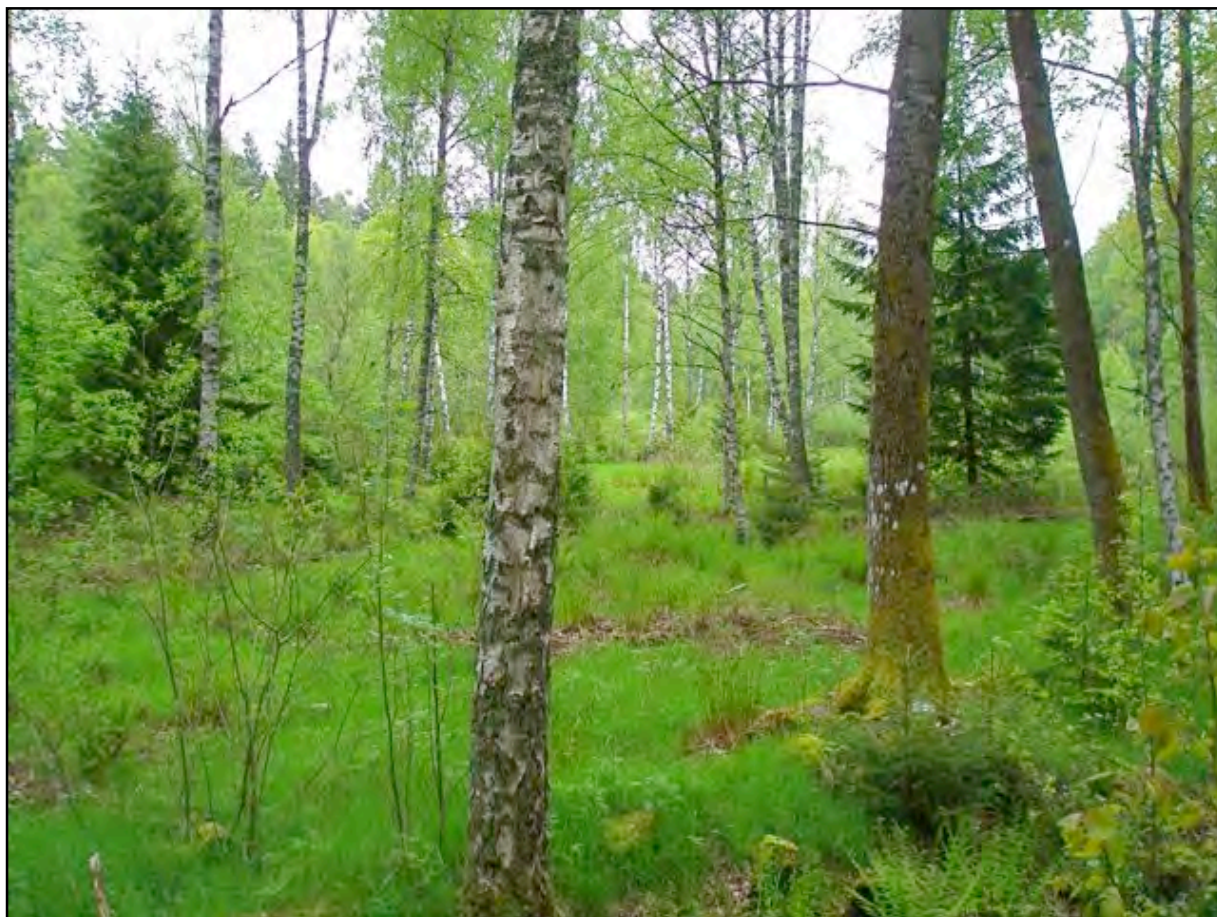
Bild 4. Lokal 3

Objekt id	3
Markanvändning	Skogsmark, lövskog (utanför kommunalt Naturreservat)
Markslagstyp	Triviallövskog på tidigare kulturmark
Vegetationstyp	Björkskog på gammal mossodling
N2000-naturtyp	–
Beskrivning	Ridå med björkar, 25-35 år samt lägre trädskikt med gran, sälg, rönn och asp. Uppslag av buskar som vide, brakved och en. Fältskikt med älgört, tuvtåtel, kruståtel, majbräken örnbräken, vitsippa, ängskovall, lingon, ljung. Bottenskikt med vägg- och husmossa, kvastmossa, björnmossa och flera arter av vitmossa
Naturvärdesklass	4
Naturvårdsarter	–
Artrikedom	För trakten helt vanliga arter. Låg artdiversitet
Inventerad	2015-05-29
Ansvarig för inventering	EcoKonsult Uno Björkman

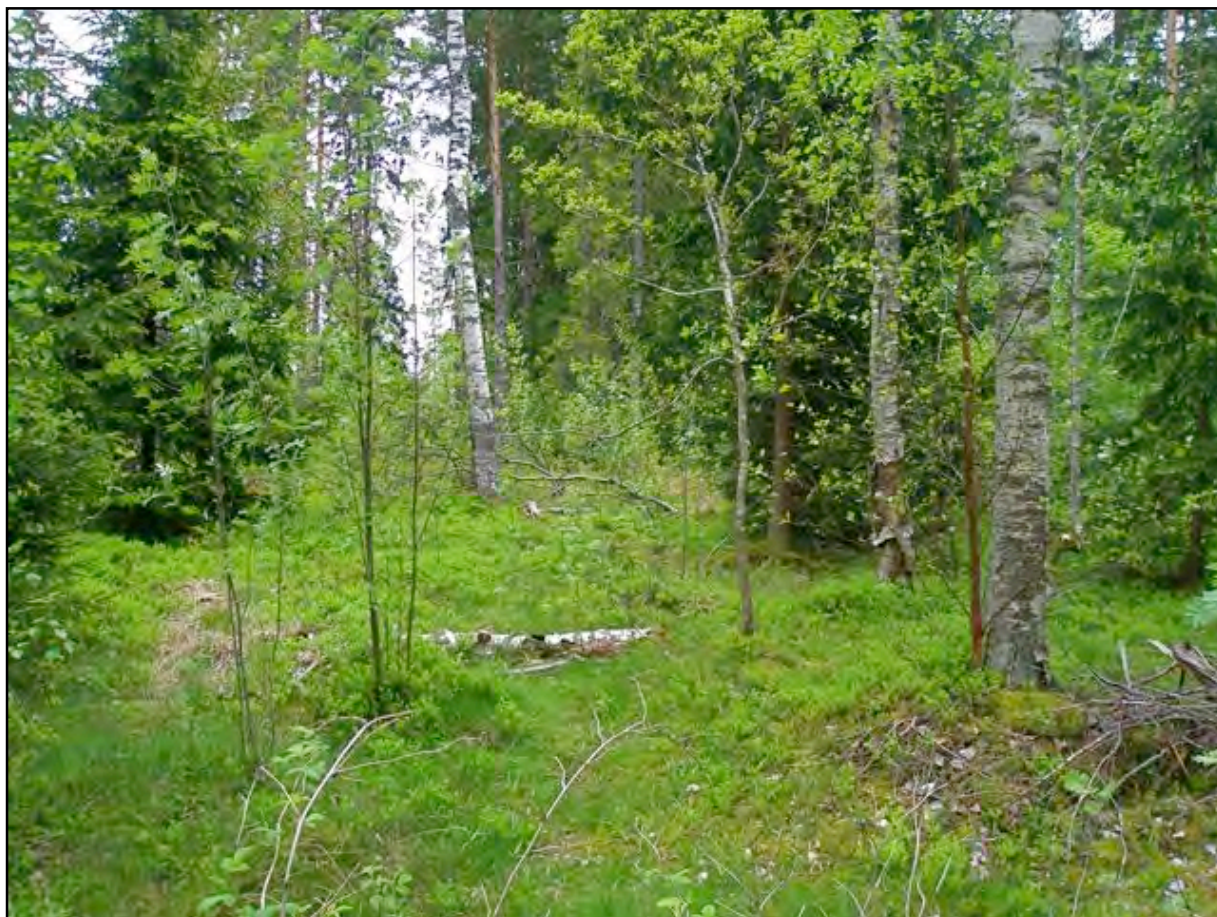
Bild 5. Lokal 4

Objekt id	4
Markanvändning	Skogsmark (inom kommunalt Naturreservat)
Markslagstyp	Blandskog på F.d. kulturmark
Vegetationstyp	Blandskog av ris-grästyp
N2000-naturtyp	–
Beskrivning	Dunge med gles barrblandskog med litet inslag av lövträd på fuktig mark. Gran, tall ca 55-75 år samt lägre och yngre trädskikt med björk, klibbal, sälg, asp. Buskskikt med vide och hallon. Fältskikt med tuvull, älgört, majbräken, träjon, kärrfräken, skogsfräken, tuvtåtel och starr. Bottenskikt med björnmossa, vitmossa, spjutmossa, vägg- och husmossa.
Naturvärdesklass	4
Naturvårdsarter	–
Artrikedom	För trakten helt vanliga arter. Låg artrdiversitet
Inventerad	2015-05-29
Ansvarig för inventering	EcoKonsult Uno Björkman

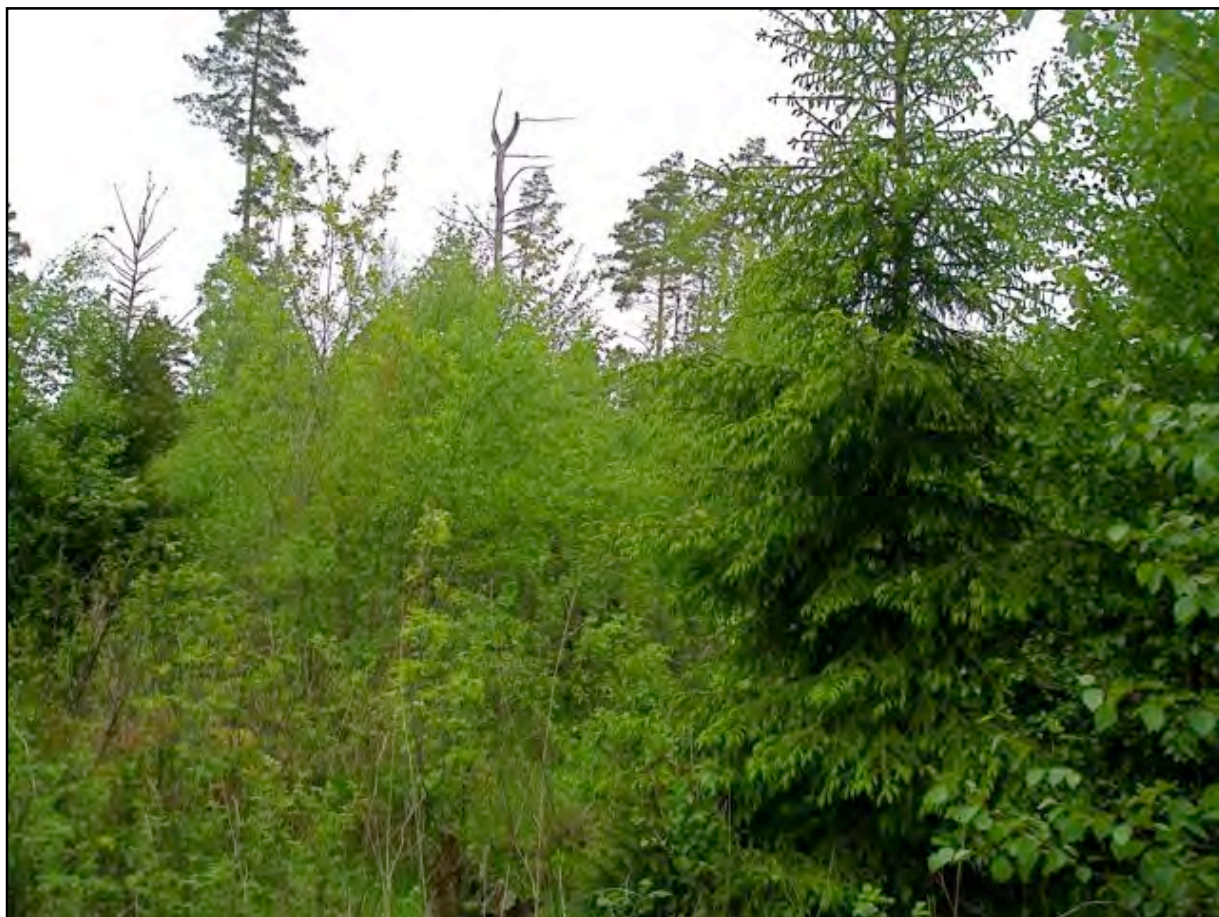
Bild 6. Lokal 5

Objekt id	5
Markanvändning	Skogsmark (utanför kommunalt Naturreservat)
Markslagstyp	Ungskogsplantering på tidigare hygge
Vegetationstyp	Granskog av ormbunkstyp på fuktig mark
N2000-naturtyp	–
Beskrivning	Tät, ogallrad granplantering, 10-15 år med stort uppslag av björk, rönn och asp.
Naturvärdesklass	4
Naturvårdsarter	–
Artrikedom	För trakten helt vanliga arter. Låg artdiversitet
Inventerad	2015-05-29
Ansvarig för inventering	EcoKonsult Uno Björkman

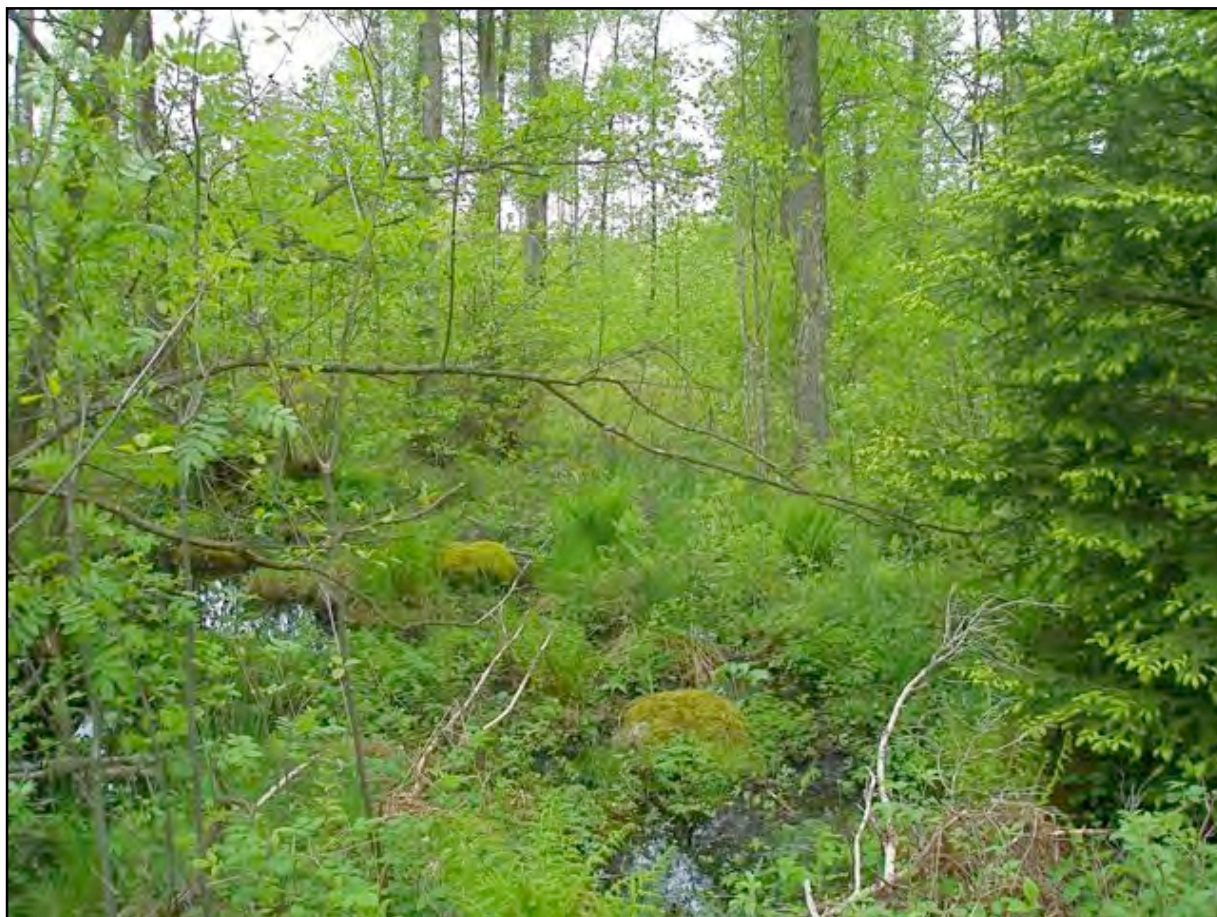
Bild 7. Lokal 6

Objekt id	6
Markanvändning	Skogsmark (utanför kommunalt Naturreservat)
Markslagstyp	Lövskog
Vegetationstyp	Klibbalskog av översilningstyp
N2000-naturtyp	–
Beskrivning	Klibbalskog av översilningstyp 25-30 år med inslag av björk, rönn, ask och gran. Delvis med kvarstående vatten, bäck genomkorsar. Buskskikt med vide, björk, brakved, hallon och ask. Örtrikt fåltskikt med älgört, kärrtistel, majbräken, träjon, ekbräken- och hultbräken, vitsippa och kabbeleka. Bottenskikt med tujamossa, kärrkrokmossa, källpraktmossa, kammossa, björnmossa och vitmossor som sump- gran- udd- och flytvitmossa
Naturvärdesklass	4
Naturvårdsarter	Bäckbräsma (S1) och källpraktmossa (S2), signalarter
Artrikedom	God artrikedom. Groddjur som padda och vanlig groda observerades
Inventerad	2015-05-29
Ansvarig för inventering	EcoKonsult Uno Björkman
Koordinat	6304414, 490534

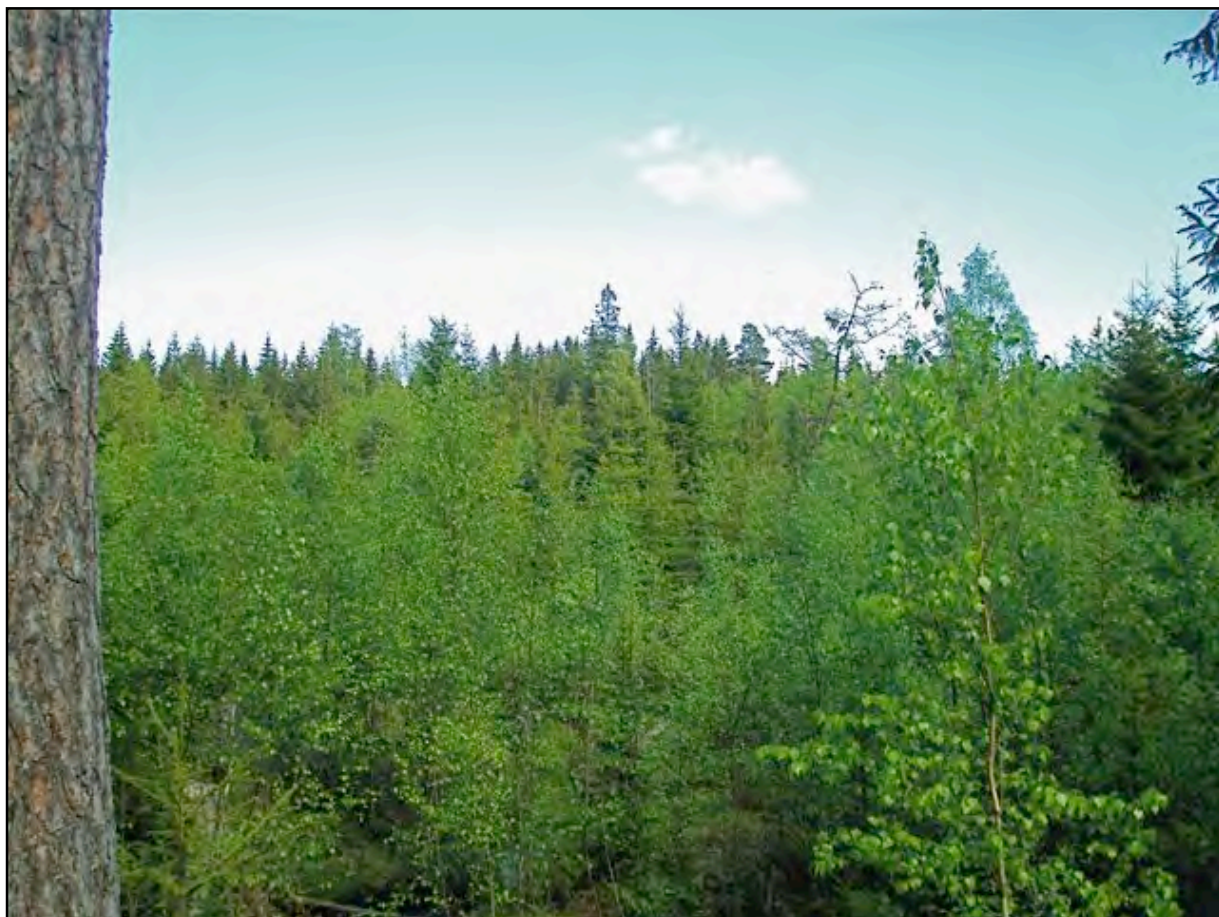
Bild 8. Lokal 7

Objekt id	7
Markanvändning	Skogsmark
Markslagstyp	Ungskogsplantering (utanför kommunalt Naturreservat)
Vegetationstyp	Ung granplantering med skärm av tall
N2000-naturtyp	–
Beskrivning	Delvis tät granplantering ca 15 år med kvarställd skärm av tall 75-80 år, flera stormluckor förekommer. Här och var uppslag av lövträd som björk, rönn, asp, ask, ek och sälg. Fältskikt med kruståtel, örnbräken och vårfryle. Bottenskikt med skogspraktmossa, kvastmossa, vägg- och husmossa
Naturvärdesklass	4
Naturvårdsarter	–
Artrikedom	–
Inventerad	2015-05-29
Ansvarig för inventering	EcoKonsult Uno Björkman

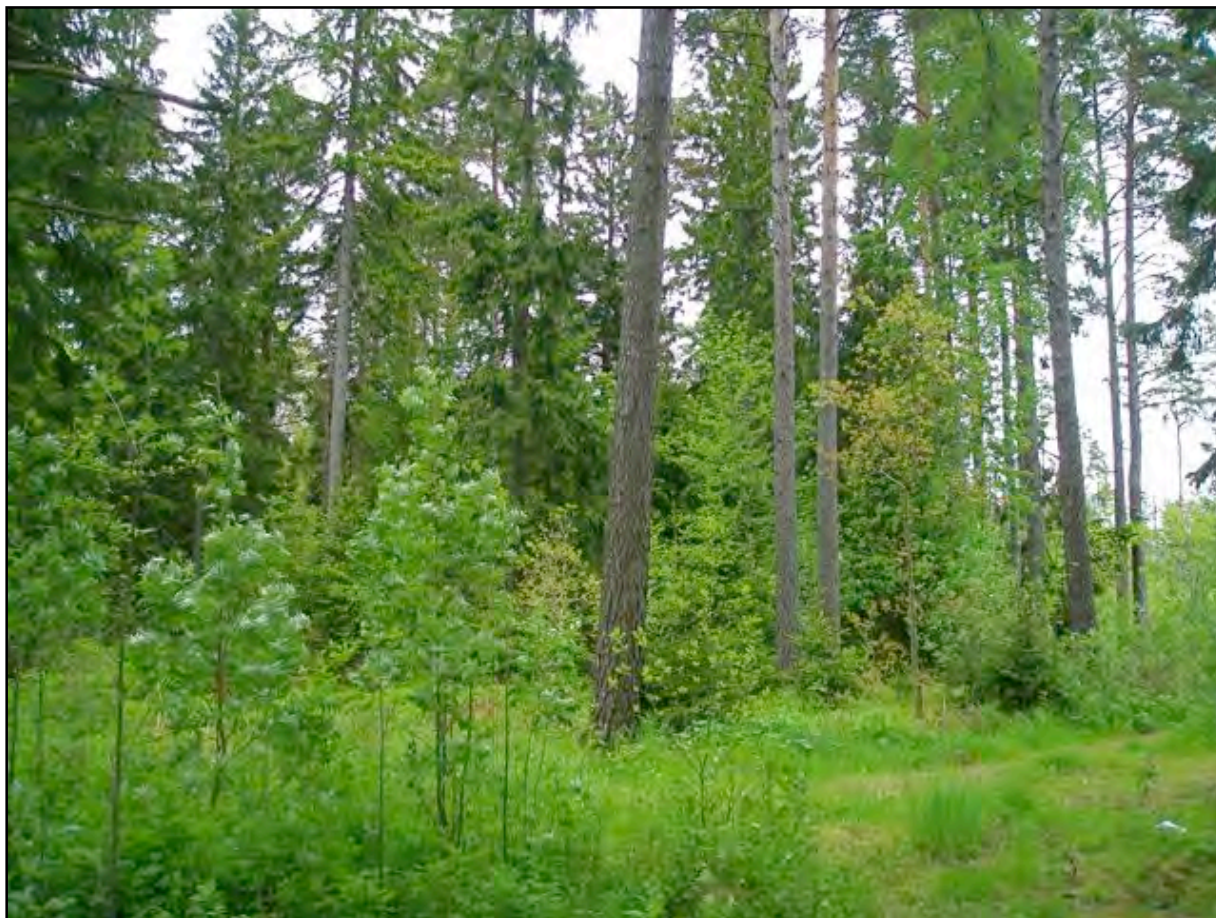
Bild 9. Lokal 8

Objekt id	8
Markanvändning	Skogsmark (inom kommunalt Naturreservat)
Markslagstyp	Barrblandskog 60-70 år med litet inslag björk, rönn, ek. Äldre överståndare av tall och gran förekommer 80-110 år.
Vegetationstyp	Barrblandskog av blåbärsristyp
N2000-naturtyp	–
Beskrivning	Barrblandskog 60-70 år med litet inslag björk, rönn, ek. Skiktad skog med gran, tall, ek, rönn och björk. Äldre överståndare av tall och gran förekommer 80-110 år. Stora stormluckor förekommer. Buskskiktet relativt väl etablerat med brakved, druvfläder, hallon, vide och en. Mycket välutvecklat fåltskikt med lingon, blåbär, ljung, kruståtel, skogskovall. I bottenkiktet dominerar vägg- hus och kvastmossa.
Naturvärdesklass	4
Naturvårdsarter	Långflikmossa (S3), gammelgranslav (S4), vitmosslav (S5) - (signalart)
Artrikedom	Död ved finns med torrakor och lågor. Flera myrstackar noterades. Spår av spillkråka, tjäder och kattuggla. Ett flertal tickor noterades, vanligast är klibbticka, vedmussling, björkticka, sidenticka och violticka.

Inventerad	2015-06-03, 2015-06-23, 2015-04-09.
Ansvarig för inventering	EcoKonsult Uno Björkman
Koordinat	6304441, 490368

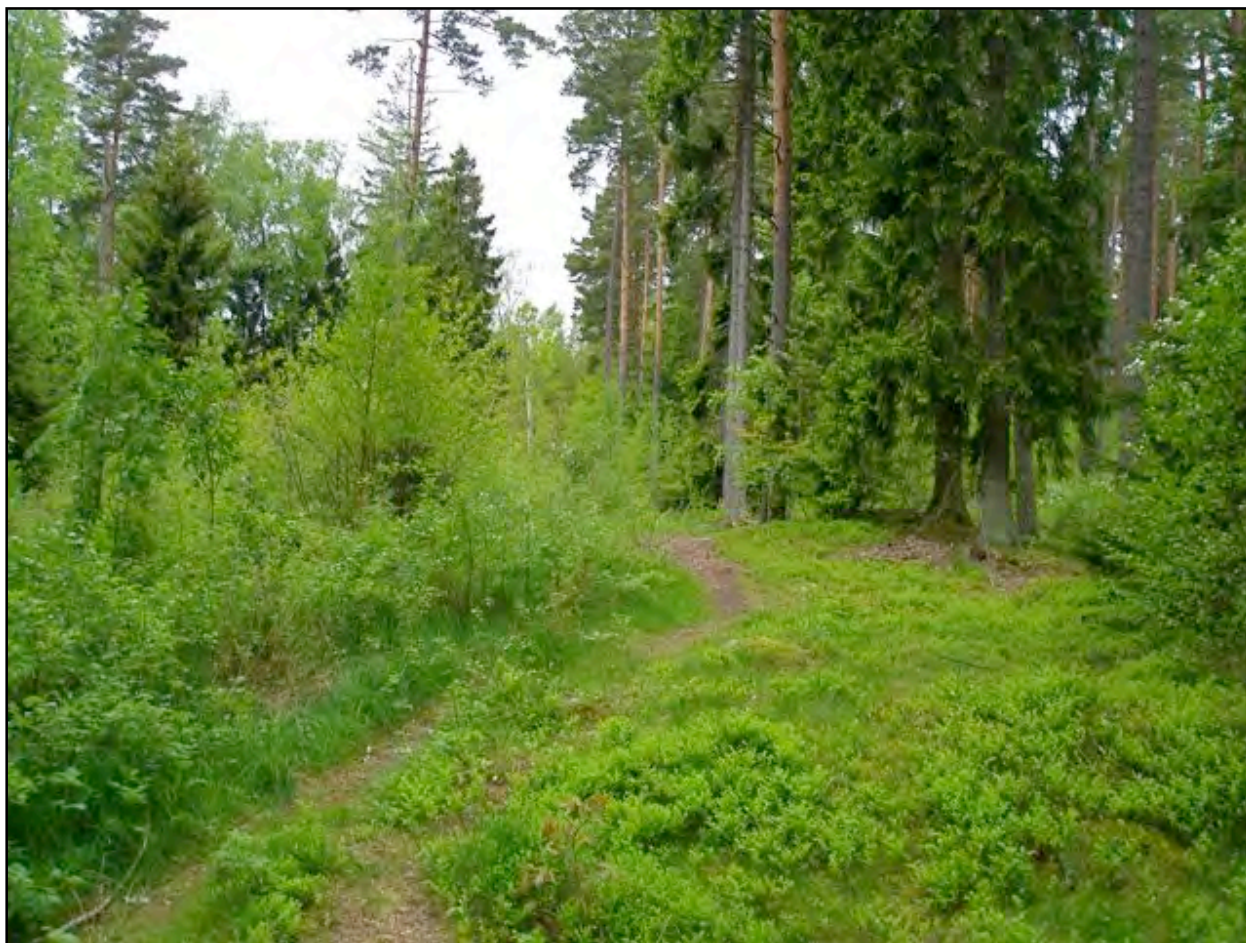
Bild 10. Lokal 9

Objekt id	9
Markanvändning	Skogsmark (inom kommunalt Naturreservat)
Markslagstyp	Barrskog
Vegetationstyp	Barrblandskog av blåbärsristyp
N2000-naturtyp	–
Beskrivning	Delvis öppen mark efter stormskada med skärm av tall och gran 60-80 år samt inslag av lövträd som ek, björk, asp, sälg 30-40 år. Buskskiktet med druvfläder, hallon, vide och en. Fältskikt med lingon, blåbär, ljung, kruståtel, skogskovall. I bottenskiktet dominerar vägg- hus och kvastmossa.
Naturvärdesklass	4
Naturvårdsarter	–
Artrikedom	Död ved saknas
Inventerad	2015-06-03
Ansvarig för inventering	EcoKonsult Uno Björkman

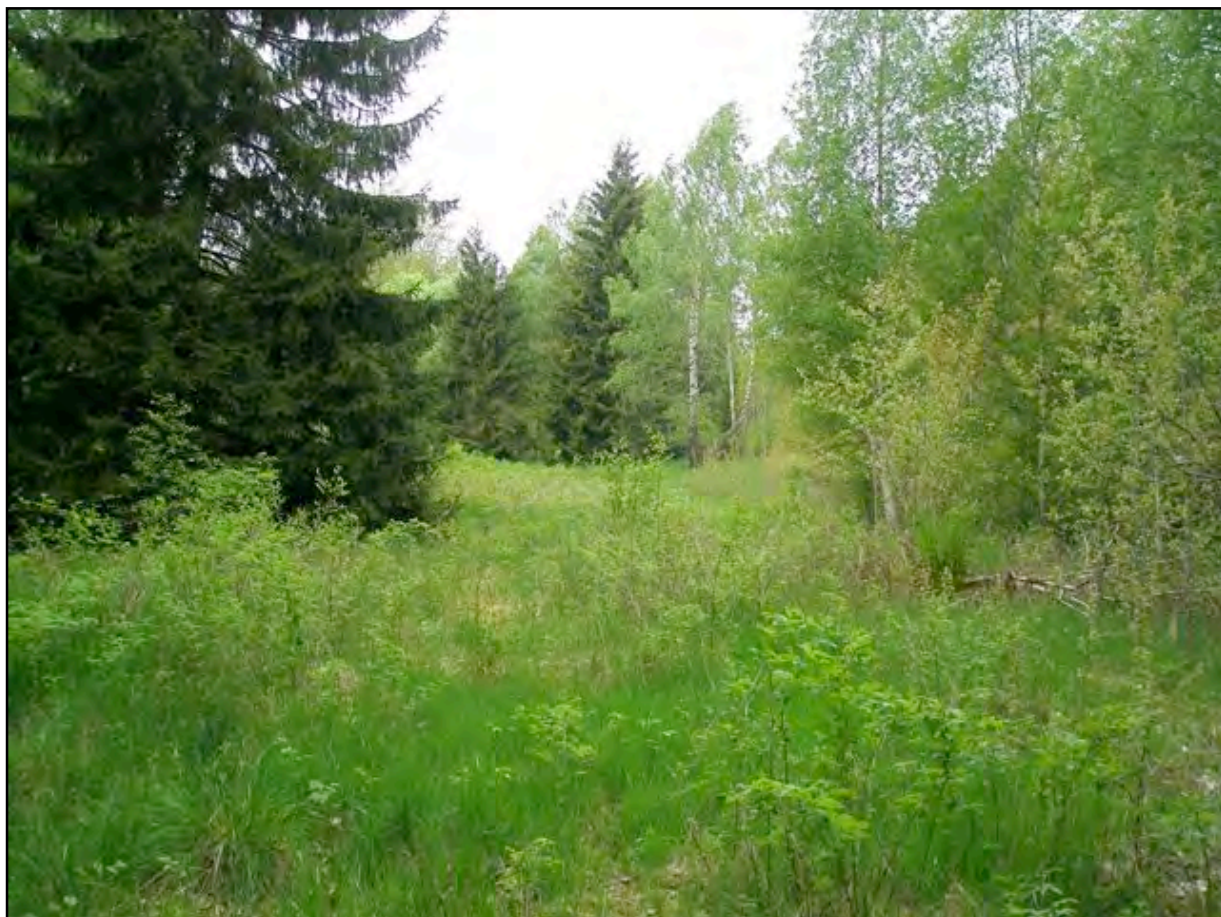
Bild 11. Lokal 10

Objekt id	10
Markanvändning	Skogsmark (inom kommunalt Naturreservat)
Markslagstyp	Triviallövskog
Vegetationstyp	Naturligt uppkommen sekundär lövskog på tidigare fodermarker – torr till frisk typ.
N2000-naturtyp	–
Beskrivning	Delvis öppen mark med dominans av lövträd som ek, björk, asp, sälg 25-35 år samt kvarstående skärm av tall 60-75 år. Gräsbevuxna ytor med örter som stor och liten blåklocka, kärringtand, gullris, tjärblomster, ängssyra och blåsuga, brunört och ängsviol. Svagt utvecklat bottenskikt med brunmossor.
Naturvärdesklass	4
Naturvårdsarter	–
Artrikedom	Flera gamla äppelträd noterades.
Inventerad	2015-06-03
Ansvarig för inventering	EcoKonsult Uno Björkman

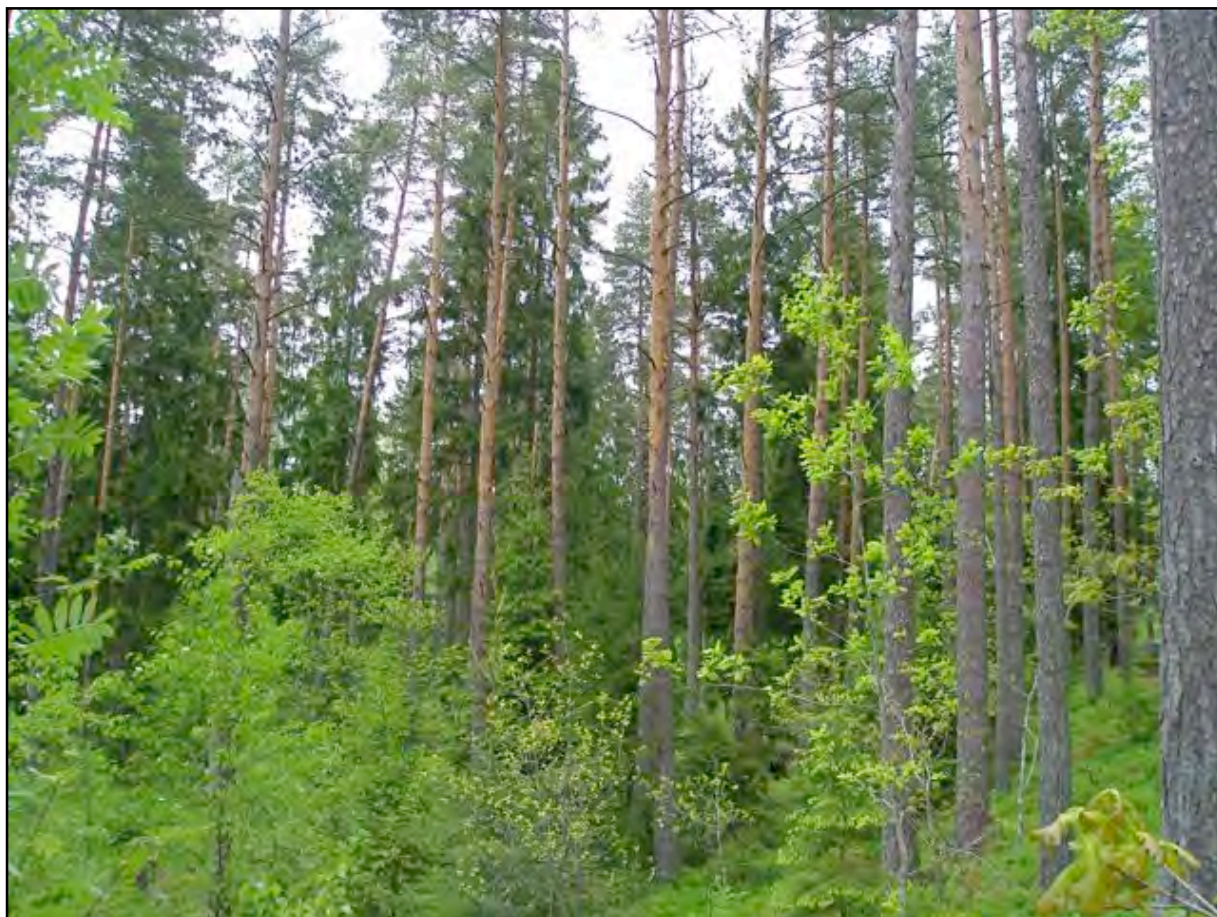
Bild 12. Lokal 11a

Objekt id	11a
Markanvändning	Skogsmark (inom kommunalt Naturreservat)
Markslagstyp	Barrblandskog 60-80 år med litet inslag björk, rönn, ek. Äldre överståndare av tall och gran förekommer 80-110 år.
Vegetationstyp	Barrblandskog av blåbärsristyp
N2000-naturtyp	–
Beskrivning	Talldominerad barrblandskog 60-80 år med litet inslag löv. Stora stormluckor förekommer med spontan återväxt av barr- och lövträd. Skiktad skog med gran, tall, ek, rönn och björk i mellanskikt. Äldre överståndare av tall och gran förekommer 80-110 år. Ved i begränsad omfattning. Buskskiktet relativt väl etablerat med brakved, druvfläder, hallon, vide och en. Välutvecklat fåltskikt med lingon, blåbär, ljung, kruståtel, skogskovall. I bottenskiktet dominerar vägg- hus och kvastmossa, renlav och stängellav.
Naturvärdesklass	4
Naturvårdsarter	Kötticka (signalart)
Artrikedom	Död ved finns med torrakor och lågor. Myrstackar noterades. Spår av spillkråka och kattuggla. Tickor noterades som klibbticka, vedmussling, borstticka, zonticka och violticka.

Inventerad	2015-06-03, 2015-06-23
Ansvarig för inventering	EcoKonsult Uno Björkman
Koordinat	6304474, 490231

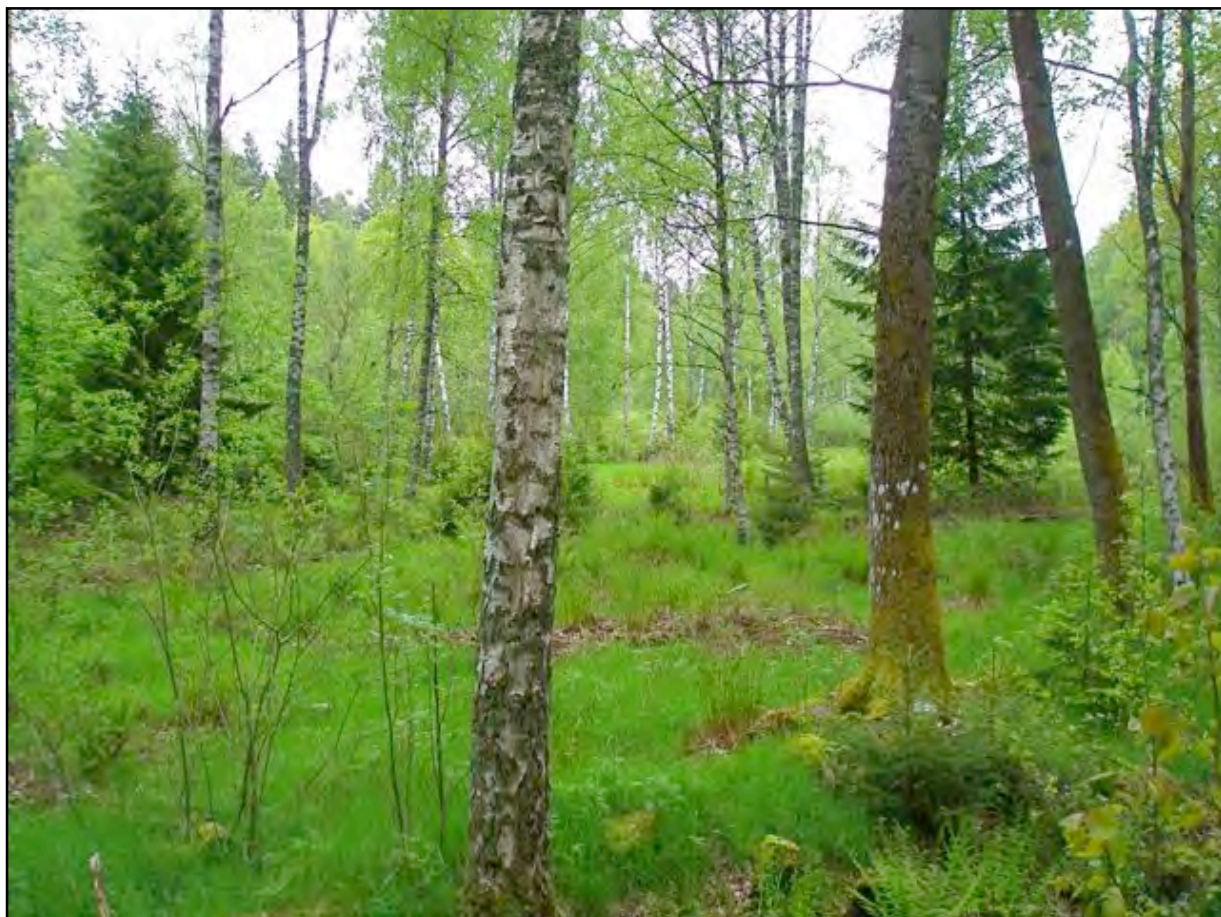
Bild 14. Lokal 12

Objekt id	12
Markanvändning	Skogsmark gammal mossodling (inom kommunalt Naturreservat)
Markslagstyp	Triviallövskog, igenväxande mossodling med diken
Vegetationstyp	Lövskog på gammal mossodling
N2000-naturtyp	–
Beskrivning	Gammal mossodling som kantas av djupa diken. Glest trädskikt med björk, asp, ek, tall och gran 35-45 år. Även finns yngre uppslag av bok. Buskskikt med lövsly och hallon. Fältskikt med tuvtåtel, majbräken, brännässla, tomtskräppa, kirskål, träjon, ekbräken. I bottenskikt kranshakmossa, tujamossa, gräshakmossa
Naturvärdesklass	4
Naturvärdsarter	Bäckbräsma (S1), gullpudra (S7) - (signalart)
Artrikedom	Låg artdiversitet
Inventerad	2015-06-03
Ansvarig för inventering	EcoKonsult Uno Björkman
Koordinat	6304523, 490251

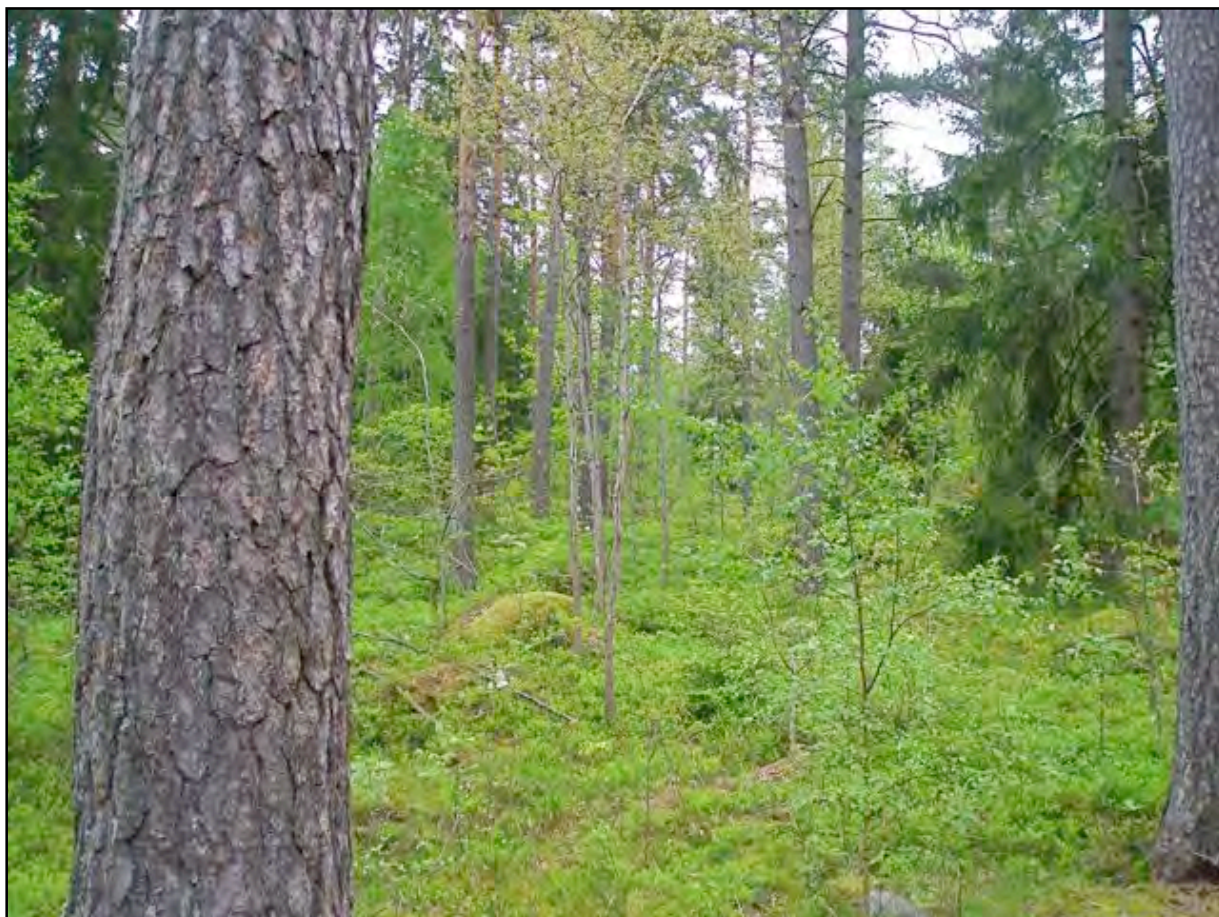
Bild 15. Lokal 13

Objekt id	13
Markanvändning	Skogsmark (inom kommunalt Naturreservat)
Markslagstyp	Barrblandskog 60-75-80 år med litet inslag björk, rönn, ek. Äldre överståndare av tall och gran förekommer 80-110 år.
Vegetationstyp	Barrblandskog av blåbärsristyp
N2000-naturtyp	–
Beskrivning	Talldominerad barrblandskog 60-80 år med litet inslag löv. Stora stormluckor förekommer, speciellt inom den västra delen. Skiktad skog med gran, tall, ek, rönn och björk i mellanskikt. Äldre överståndare av tall och gran förekommer 80-110 år. Buskskiktet relativt väl etablerat med brakved, druvfläder, hallon, vide och en. Välutvecklat fåltskikt med lingon, blåbär, ljung, kruståtel, skogskovall. I bottenskiktet dominerar vägg- hus och kvastmossa, renlav och stängellav.
Naturvärdesklass	4
Naturvårdsarter	Gammelgranslav (S4), vitmosslav (S5) - (signalart)
Artrikedom	Död ved finns med torrakor och lågor. Myrstackar noterades. Spår av spillkråka och kattuggla. Tickor noterades som klibbticka, vedmussling, björkticka och violticka.

Inventerad	2015-05-19, 2015-06-03, 2015-06-23
Ansvarig för inventering	EcoKonsult Uno Björkman

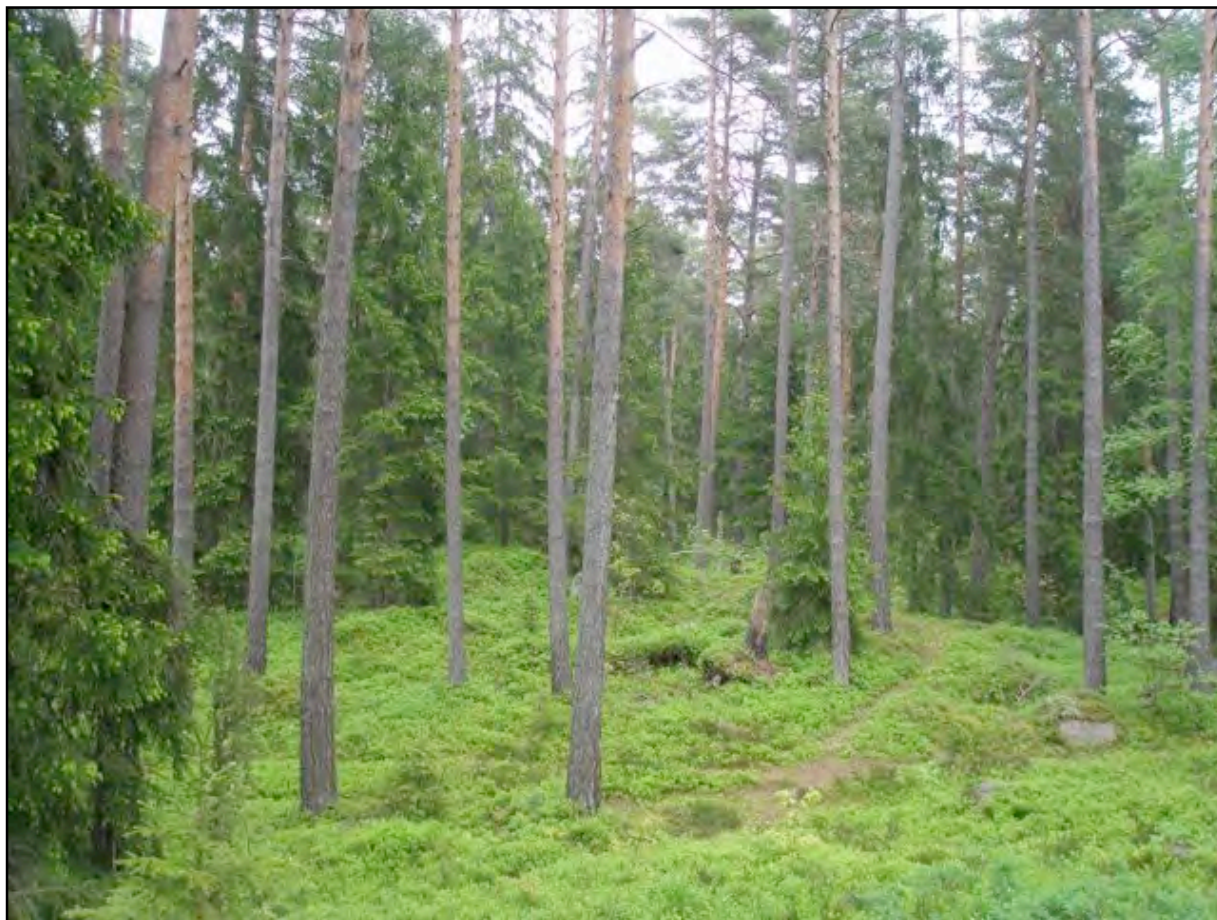
Bild 16. Lokal 14a

Objekt id	14a
Markanvändning	Skogsmark (inom kommunalt Naturreservat)
Markslagstyp	Barrblandskog 60-80 år med litet inslag björk, rönn, ek. Äldre överståndare av tall och gran förekommer 80-110 år.
Vegetationstyp	Barrblandskog av blåbärsristyp
N2000-naturtyp	–
Beskrivning	Barrblandskog 65-90 år med stort inslag av gran. Stormluckor förekommer med spontan återväxt av barr- och lövträd. Skiktad skog med gran, tall, ek, rönn och björk i mellanskikt. Äldre överståndare av tall och gran förekommer 80-110 år. Buskskiktet relativt väl etablerat med brakved, druvfläder, hallon och en. Välutvecklat fältskikt med lingon, mjölon, blåbär, ljung, kråkris krustätel och skogskovall. I bottenskiktet dominerar skogsbjörnmossa, vägg- hus och kvastmossa, renlav och stängellav.
Naturvärdesklass	4
Naturvårdsarter	Blåmossa (S8), långflikmossa (S3), strecklav (S9), vitmosslav (S5), gulnål (S10), vedticka (S11) - (signalart)

Artrikedom	Ved förekommer med torrträd och lågor. Myrstackar noterades. Tickor noterades som klibbticka, fnöskticka, vedmussling, vårtöra, luktticka, sotticka och violticka.
Inventerad	2015-06-03, 2015-04-09, 2015-06-23
Ansvarig för inventering	EcoKonsult Uno Björkman
Koordinat	6304262, 489996

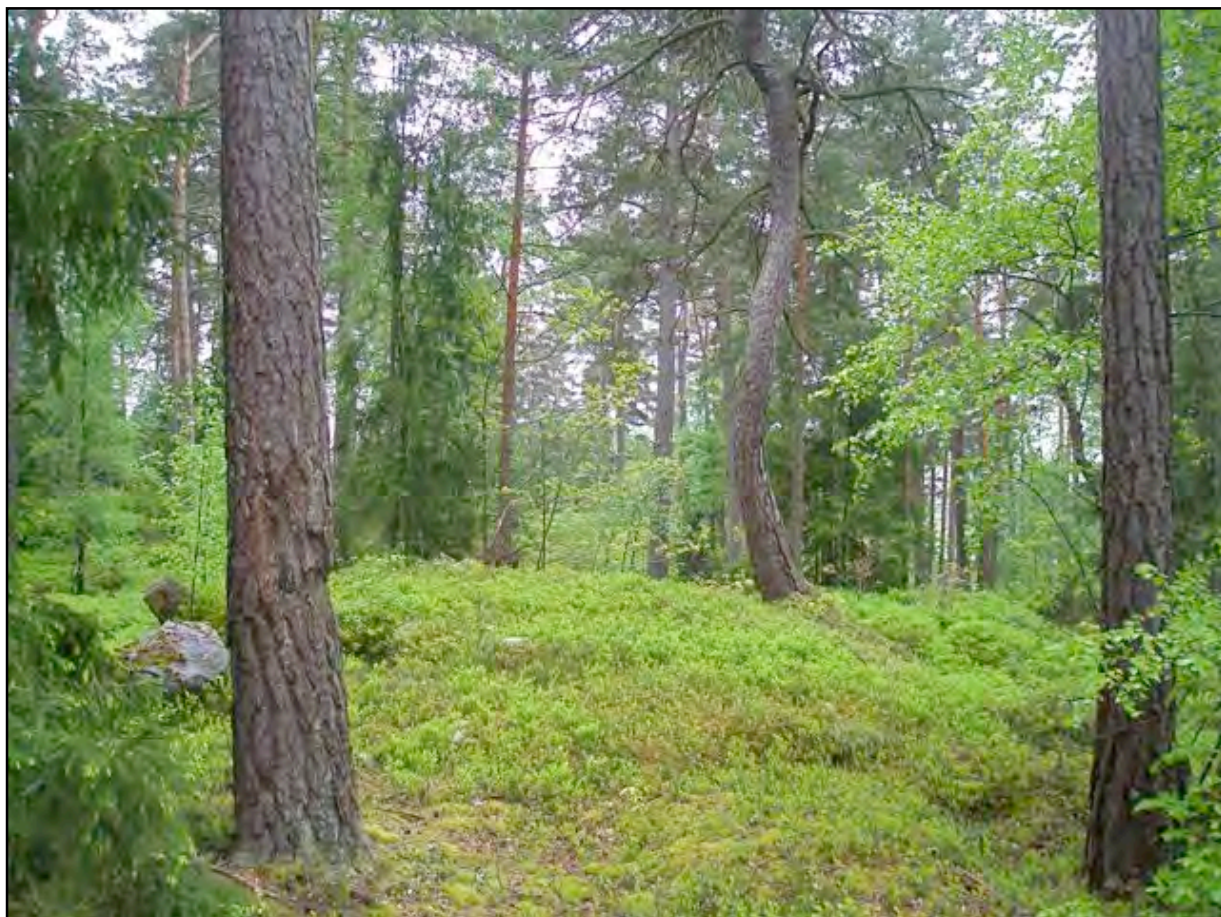
Bild 17. Lokal 14b

Objekt id	14b
Markanvändning	Skogsmark (inom kommunalt Naturreservat)
Markslagstyp	Talldominerad barrblandskog 60-80 år med litet inslag björk, rönn, ek. Äldre överståndare av tall och gran förekommer 80-110 år.
Vegetationstyp	Barrblandskog av blåbärsristyp
N2000-naturtyp	–
Beskrivning	Talldominerad barrblandskog 65-90 år med litet inslag löv. I mellanskikt förekommer gran. Relativt skiktad skog med gran, tall, ek, rönn och björk i mellanskikt. Stormluckor förekommer med spontan återväxt av barr- och lövträd. Äldre överståndare av tall och gran förekommer 80-110 år. Buskskiktet relativt väl etablerat med brakved, druvfläder, hallon och en. Välutvecklat fältskikt med lingon, mjölon, blåbär, ljung, kråkris kruståtel och skogskovall. I bottenskiktet dominerar skogsbjörnmossa, vägg- hus och kvastmossa, renlav och stängellav. Berg i dagen.
Naturvärdesklass	4
Artrikedom	Ved förekommer med torrträd och lågor. Myrstackar noterades. Tickor noterades som klibbticka, fnöskticka, vedmussling och violticka.

Naturvårdsarter	Blåsippa (S12) - (signalart)
Artrikedom	Ved förekommer sparsamt med torrträd och lågor. Myrstackar noterades. Tickor noterades som klibbticka, fnöskticka, vedmussling och violticka.
Inventerad	2015-05-29, 2015-06-03
Ansvarig för inventering	EcoKonsult Uno Björkman
Koordinat	6304181, 489862
