EcoKonsult

2015-11-16

Rapport

Naturvärdesinventering av biotoper inför projekterad ombyggnad av väg 25 - Växjö-Kalmar, öster om Växjö tätort invid trafikplats Fagrabäck – Österleden

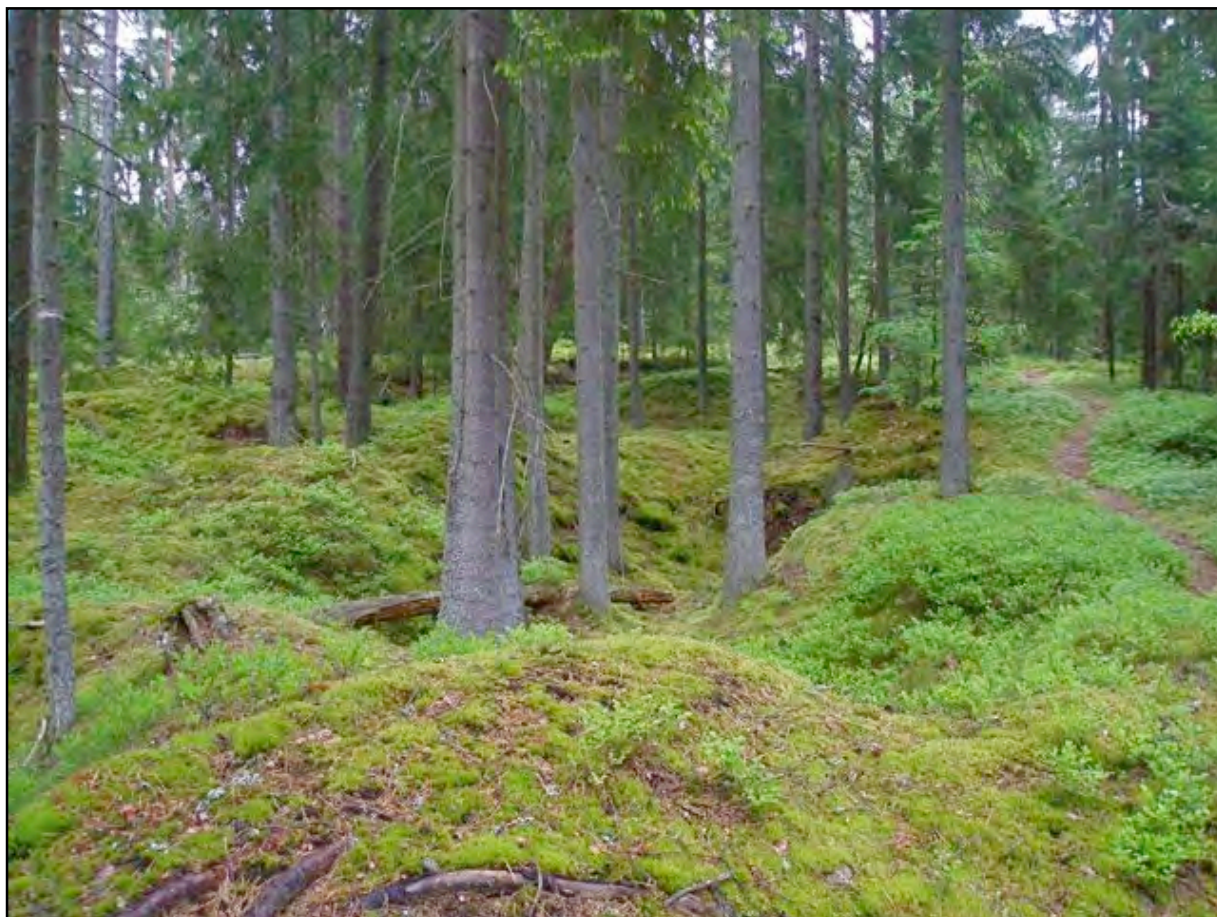
Bild 18. Lokal 14c

Objekt id	14c
Markanvändning	Skogsmark (inom kommunalt Naturreservat)
Markslagstyp	Barrblandskog 60-80 år med litet inslag björk, rönn, ek. Äldre överståndare av tall och gran förekommer 80-110 år.
Vegetationstyp	Barrblandskog av blåbärsristyp
N2000-naturtyp	–
Beskrivning	Gles talldominerad barrblandskog 65-90 år med litet inslag löv. I mellanskikt har gran föryngrats påtagligt. Stormluckor förekommer med spontan återväxt av barr- och lövträd. Skiktad skog med gran, tall, ek, rönn och björk i mellanskikt. Äldre överståndare av tall och gran förekommer 80-110 år. Buskskiktet relativt väl etablerat med brakved, druvfläder, hallon och en. Välutvecklat fåltskikt med lingon, mjölon, blåbär, ljung, kråkris kruståtel och skogskovall. I bottenskiktet dominerar skogsbjörnmossa, vägg- hus och kvastmossa, renlav och stängellav. Det förekommer flera schakt från brytning av mineral, se bild 18.
Naturvärdesklass	4

Artrikedom	Ved förekommer med torrträd och lågor. Myrstackar noterades. Tickor noterades som klibbticka, fnöskticka, vedmussling och violticka.
Naturvårdsarter	Långflikmossa (S3), strecklav (S9) och vedticka (S11) - (signalart)
Inventerad	2015-04-09, 2015-06-03, 2015-06-23
Ansvarig för inventering	EcoKonsult Uno Björkman
Koordinat	6304260, 489902

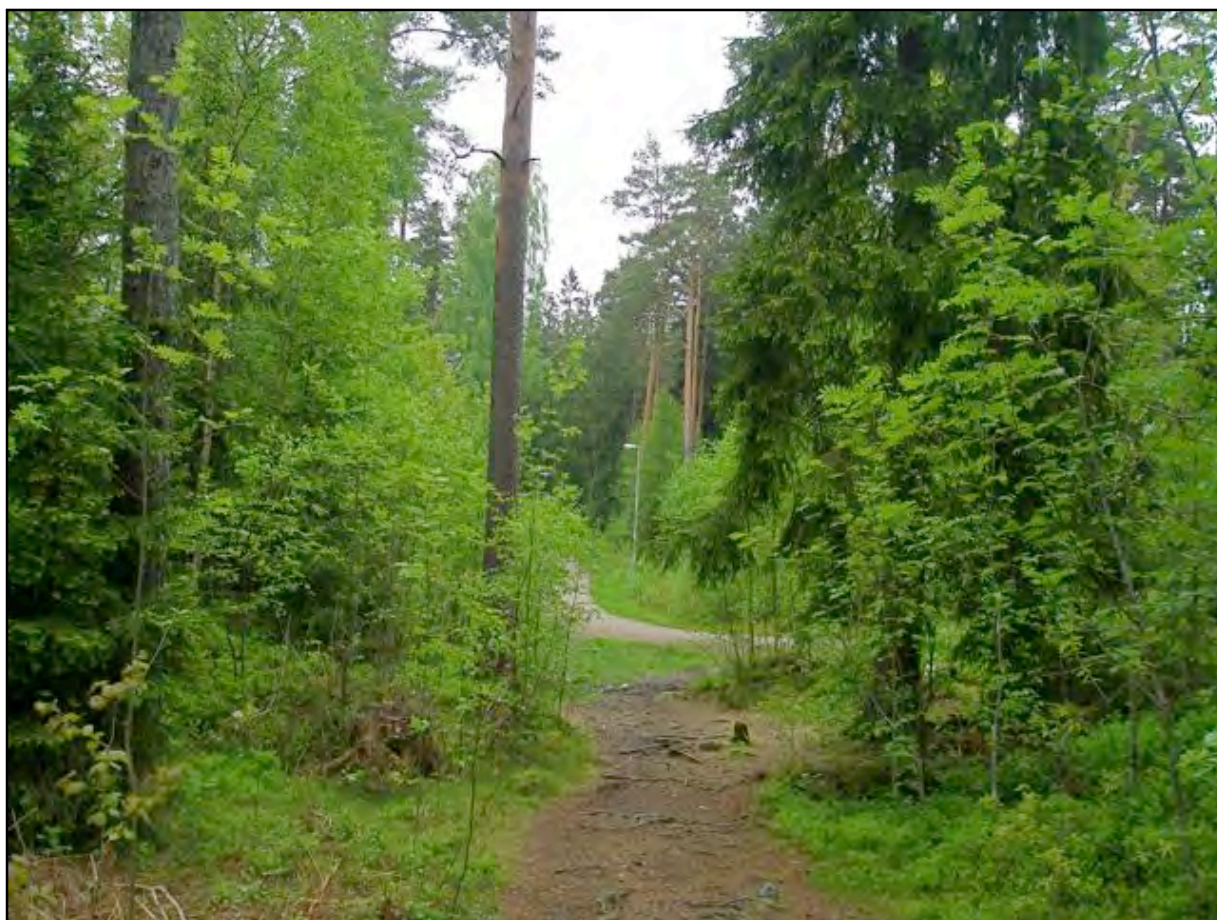
Bild 19. Lokal 15

Objekt id	15
Markanvändning	Skogsmark (inom kommunalt Naturreservat)
Markslagstyp	Barrblandskog 50-70 år med litet inslag av björk, ek, asp, rönn, sälg och klibbal. Äldre överståndare av tall och gran förekommer 80-120 år.
Vegetationstyp	Barrblandskog av blåbärsristyp
N2000-naturtyp	–
Beskrivning	Gles skiktad barrblandskog 50-70 år med inslag lövträd som björk, ek, asp, rönn, sälg och klibbal. I mellanskiktet har gran föryngrats påtagligt. Äldre överståndare av tall och gran förekommer 80-120 år. Buskskiktet relativt väl etablerat med brakved, viden och hallon. Rikligt med död ved, såväl torrträd som lågor. Välutvecklat fältskikt med blåbär, tuvull, starr, ljung, kråkris kruståtel, tuvtåtel, bräken, fräken, skogskovall, harsyra. I bottenskiktet dominerar skogsbjörnmossa, flera arter av vitmossa, vägg- hus och kvastmossa, renlav och stängellav.
Naturvärdesklass	4
Naturvårdsarter	Långflikmossa (S3) - (signalart)

Artrikedom	Ved förekommer med torrträd och lågor. Tickor noterades som klibbticka, fnöskticka
Inventerad	2015-04-09, 2015-06-23
Ansvarig för inventering	EcoKonsult Uno Björkman

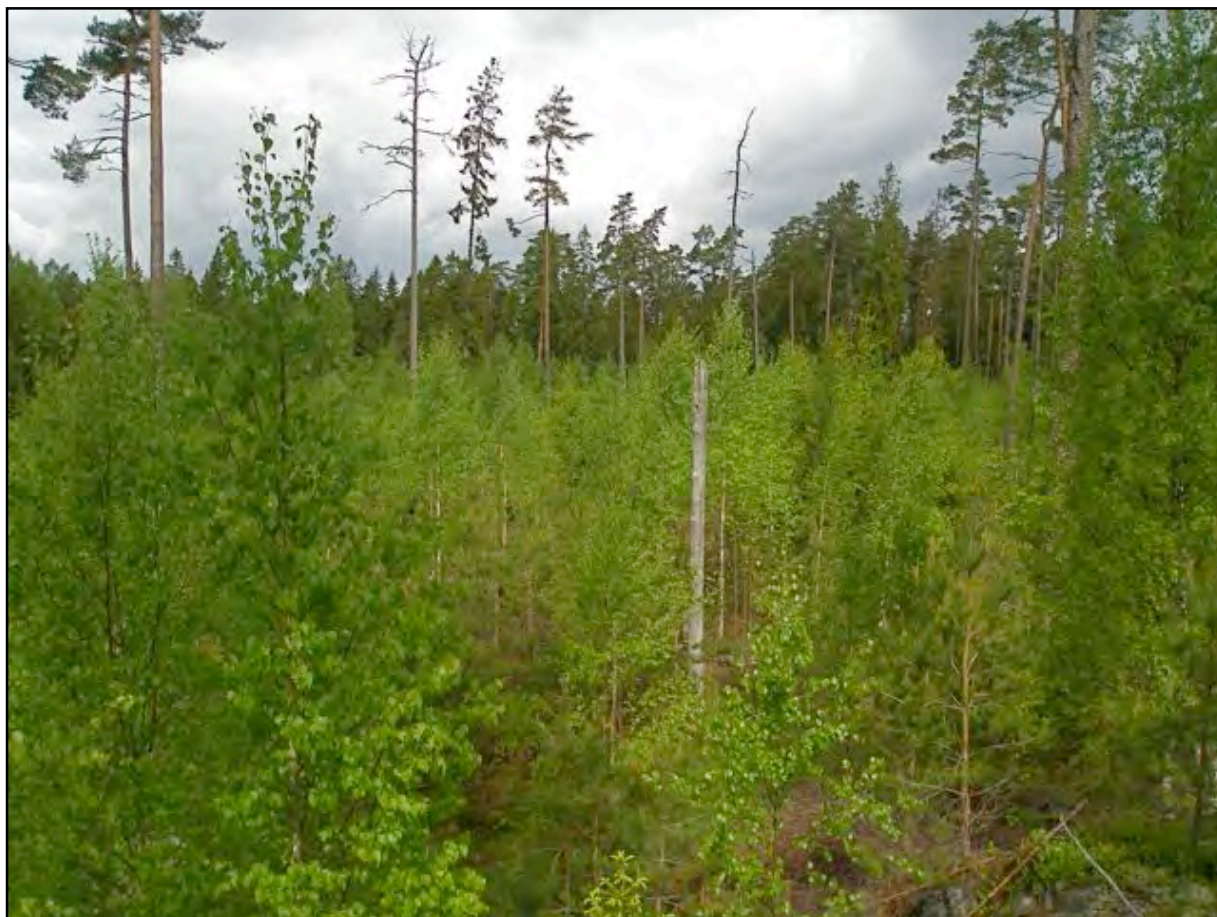
Bild 20. Lokal 16

Objekt id	16
Markanvändning	Skogsmark (inom kommunalt Naturreservat)
Markslagstyp	Ungskog, plantering på tidigare hygge
Vegetationstyp	Tallskog av lingonristyp
N2000-naturtyp	–
Beskrivning	Föryngringsyta i blockterräng med planterad gran och stort uppslag av björksly 10-12 år. Gles kvarstående skärm av tall ca 50-70 år. Fältskikt med blåbär, lingon, ljung, kråkris, kruståtel, örnbräken, harsyra och skogsstjärna. I bottenskiktet dominerar skogsbjörnmossa, vägg- hus och kvastmossa, renlav och stängellav.
Naturvärdesklass	4
Naturvårdsarter	–
Artrikedom	Ved förekommer sparsamt
Inventerad	2015-06-23
Ansvarig för inventering	EcoKonsult Uno Björkman

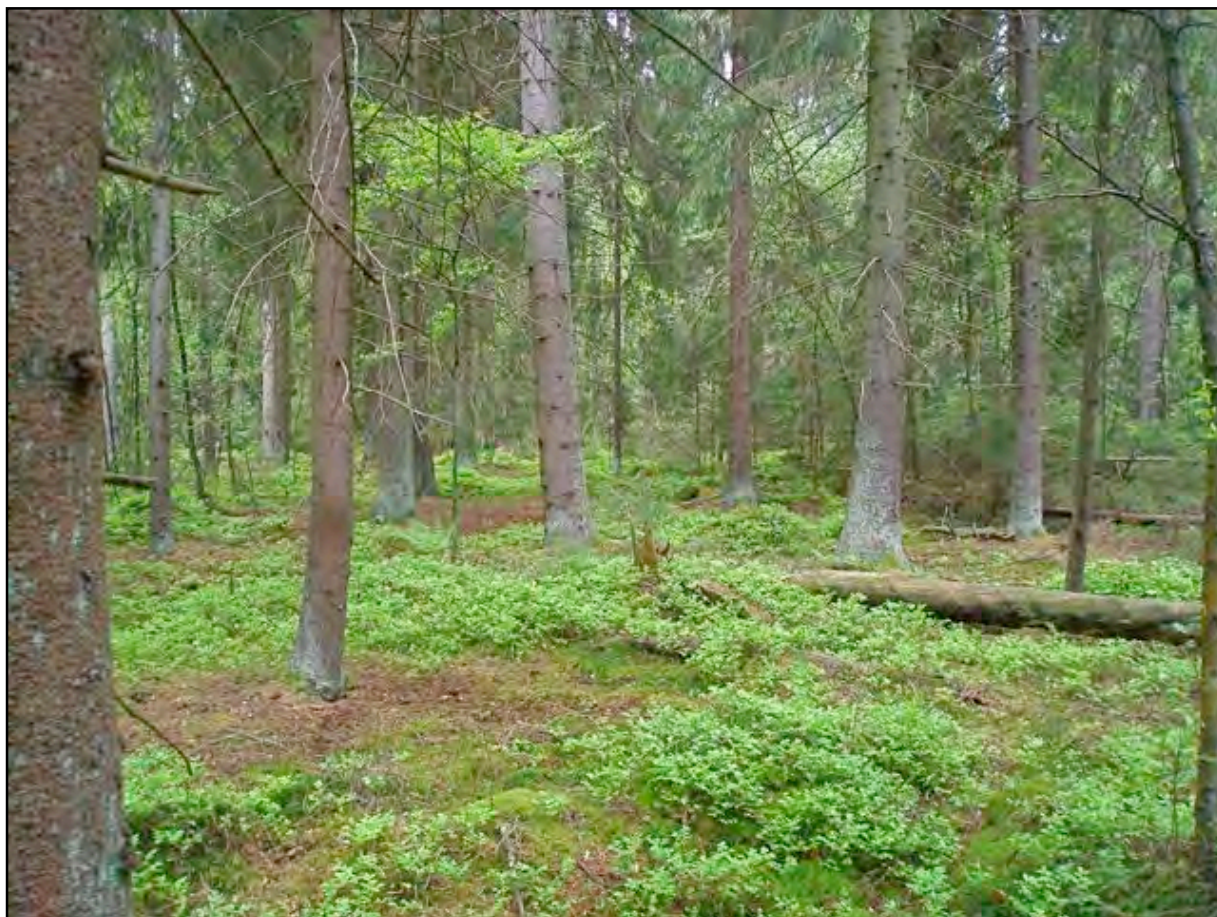
Bild 21. Lokal 17

1. *Delområde nr:17.* Skogspartiet med naturvärden som betingas av skoglig kontinuitet, hög andel död ved och hög artdiversitet knutet till kryptogamer - tickor, mossor och lavar (karta 3, bild 21, Appendix 1). **Delområde 17- kommer inte att påverkas vid vägutbyggnaden.**

1. *Delområde nr:17.* Ett skogsparti med naturvärden som betingas av skoglig kontinuitet, hög andel död ved och hög artdiversitet knutet till kryptogamer - tickor, mossor och lavar (karta 3, bild 21, tabell 1, Appendix 1). **Delområde 17- kommer inte att påverkas vid vägutbyggnaden.**

Objekt id	17
Markanvändning	Skogsmark (inom kommunalt Naturreservat)
Markslagstyp	Grandominerad barrblandskog 50-80 år med litet inslag av björk, rönn, sälg och klibbal. Äldre överst. av tall och gran förekommer 90-130 år.
Vegetationstyp	Blandskog av ris/gräs typ
N2000-naturtyp	–
Beskrivning	Skiktad grandominerad blandskog 50-80 år, delvis tät och med inslag lövträd som björk, asp, rönn, sälg och klibbal. Äldre överståndare av tall och gran förekommer 90-130 år. Buskskiktet relativt väl etablerat med brakved, viden och hallon. Rikligt med död ved, såväl torrträd som våta lågor. Vålutvecklat fåltskikt med blåbär, tuvull, starr, ljung, kråkris kruståtel, tuvåtäl, bräken, fräken, skogskovall, harsyra. I bottenkiktet dominerar skogsbjörnmossa, flera arter av vitmossa, vägg- hus och kvastmossa, renlav och stängellav. Spår av tidigare brukningsformer med flera diken.
Naturvärdesklass	3
Naturvårdsarter	Långflikmossa (S3), gammelgranslav S4), vågig sidenmossa (S13), (hasselmossa), rostfläck (S14), gulnål (S10), strecklav (S9), trådticka (S15) - (signalart).

Artrikedom	Flera arter indikerar skoglig kontinuitet. Ved förekommer med torrträd och våta lågor (viktig biotop för insekter). Av tickor noterades: klibbticka, fnöskticka, trådticka, björkticka, violticka, slingerticka Rikligt med fågelarter som: tofsmes, svartmes, talltita, taltrast, koltrast, björktrast, gröngöling, spillkråka och sparvuggla
Inventerad	2015-04-09, 2015-05-19, 2015-06-03, 2015-06-23
Ansvarig för inventering	EcoKonsult Uno Björkman
Koordinat	6304569, 489855

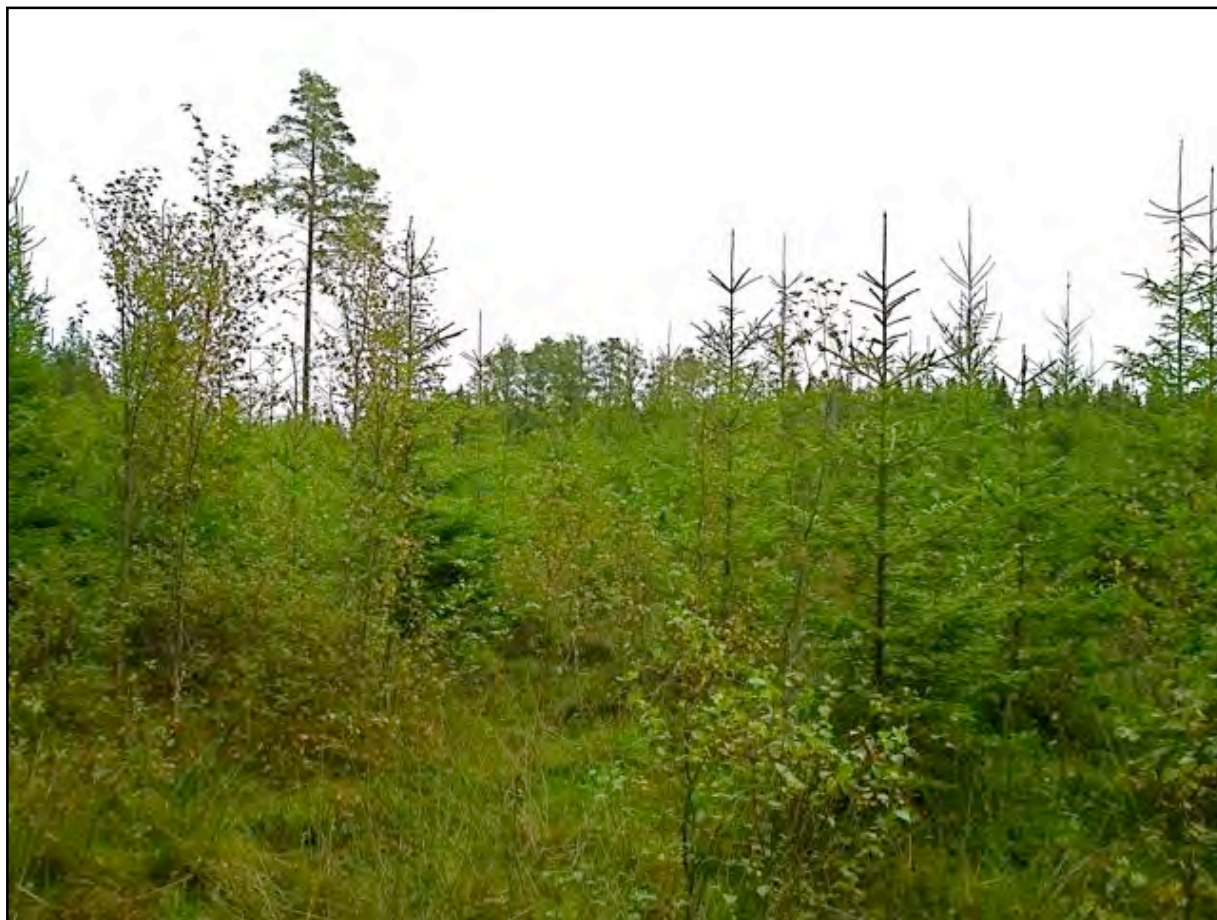
Bild 22. Lokal 18

Objekt id	18
Markanvändning	Skogsmark (inom kommunalt Naturreservat)
Markslagstyp	Ungskog, plantering på tidigare hygge
Vegetationstyp	Tallskog av lingonristyp
N2000-naturtyp	–
Beskrivning	Föryngringsyta i blockterräng med planterad gran och stort uppslag av björksly 10-12 år. Gles kvarstående skärm av tall ca 70-100 år. Fältskikt med blåbär, lingon, ljung, kråkris, kruståtel, örnbräken, harsyra och skogsstjärna. I bottenskiktet dominerar skogsbjörnmossa, vägg- hus och kvastmossa, renlav och stängellav.
Naturvärdesklass	4
Naturvårdsarter	–
Artrikedom	Ved förekommer sparsamt
Inventerad	2015-06-23
Ansvarig för inventering	EcoKonsult Uno Björkman

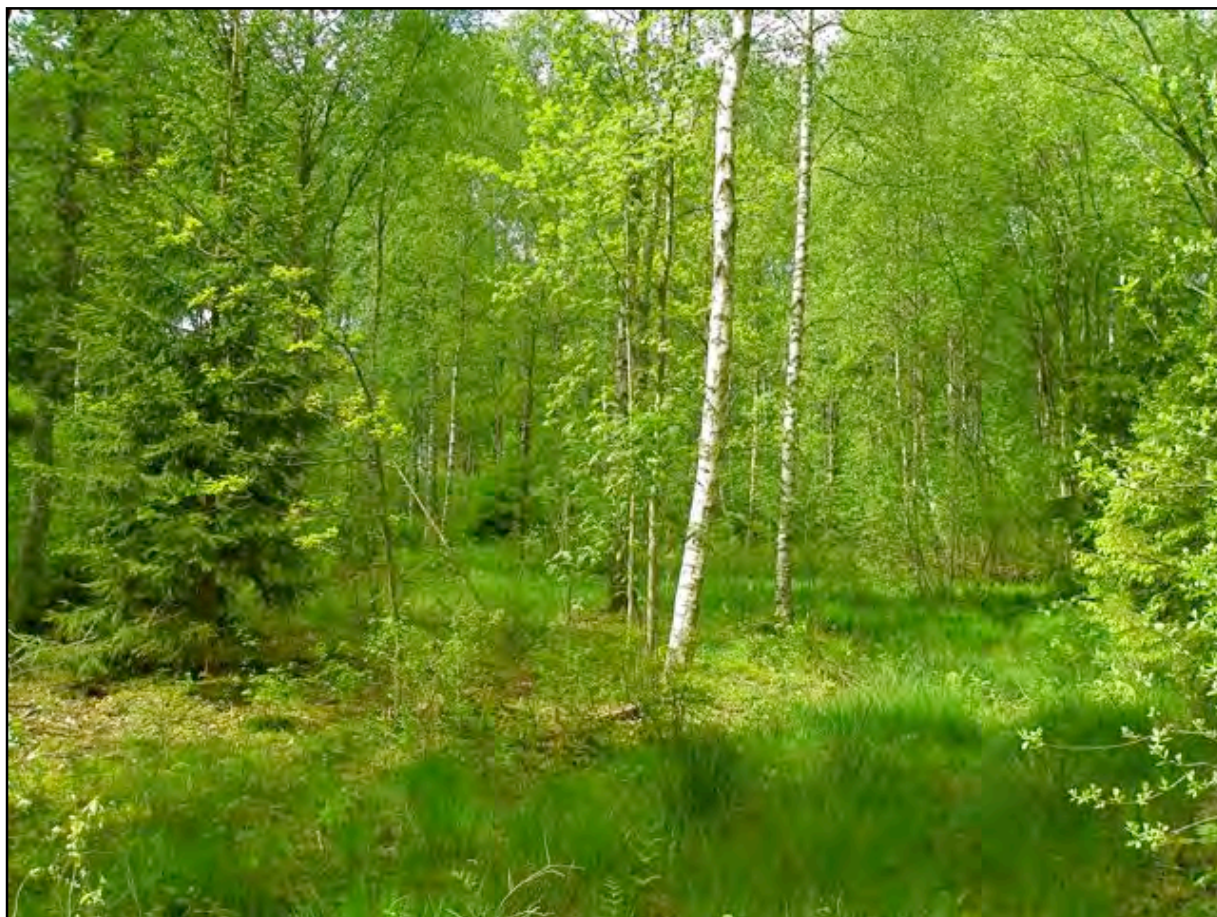
Bild 23. Lokal 19

Objekt id	19
Markanvändning	Skogsmark, gammal mossodling (inom kommunalt Naturreservat)
Markslagstyp	Triviallövskog, igenväxande mossodling med diken
Vegetationstyp	Lövskog på gammal mossodling
N2000-naturtyp	–
Beskrivning	Gammal mossodling med diffusa diken. Glest trädskikt med björk, asp, klibbal, rönn, tall, sälg och gran 35-45 år. Överståndare av tall ca 60 år. Buskskikt med lövsly, brakved, viden och hallon. Fältskikt med tuvtåtel, tuvull, lingon, blåbär, vecketåg, starr, majbräken, tomtskräppa, kirskål, träjon, ekbräken. I bottenskikt fler arter av vitmossa, björnmossa, gräshakmossa, vägg- och husmossa, kvastmossor - flera arter, renlav
Naturvärdesklass	4
Naturvårdsarter	–
Artrikedom	Låg artdiversitet
Inventerad	2015-06-23
Ansvarig för inventering	EcoKonsult Uno Björkman
Koordinat	
Tidigare inventeringar	Inte känt

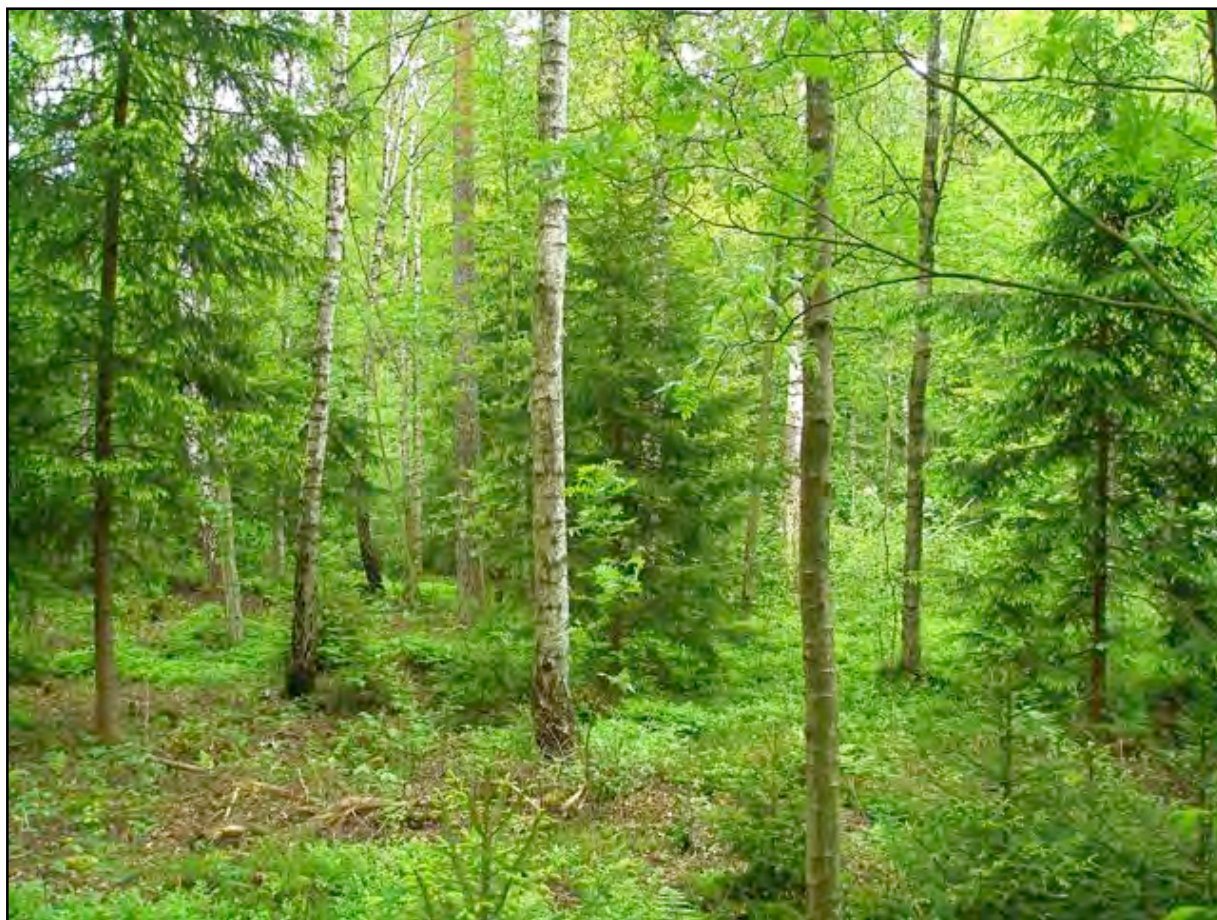
Bild 24. Lokal 20

Objekt id	20
Markanvändning	Skogsmark (inom kommunalt Naturreservat)
Markslagstyp	Blandskog 30-50 år med inslag av gran, björk, rönn, sälg och klibbal.
Vegetationstyp	Blandskog av ris/gräs typ
N2000-naturtyp	–
Beskrivning	Gles blandskog 30-50 år inslag av tall, gran och lövträd som björk, asp, rönn, sälg och klibbal. Buskskiktet relativt väl etablerat med brakved, viden och hallon. Klen, död ved, torrträd som våta lågor. Vålutvecklat fältskikt med blåbär, tuvull, starr, ljung, kråkris kruståtel, tuvtåtel, bräken, fräken, skogskovall, harsyra. I bottenskiktet dominerar skogsbjörnmossa, flera arter av vitmossa, vägg- hus och kvastmossa, renlav och stängellav. Spår av tidigare brukningsformer med flera diken. Vid utloppsdikey från gölen noterades missne, bäckbräsma (signalart)
Naturvärdesklass	4
Naturvårdsarter	Långflikmossa (S3), flagellkvastmossa (S16), missne (S17), bäckbräsma (S1) - (signalart) även ängsbräsma

Artrikedom	Låg skoglig kontinuitet. Rikligt med revlumner, lundbräken och ängsfräken
Inventerad	2015-03-03, 2015-04-09, 2015-06-03, 2015-06-23
Ansvarig för inventering	EcoKonsult Uno Björkman
Koordinat	6304665, 489629

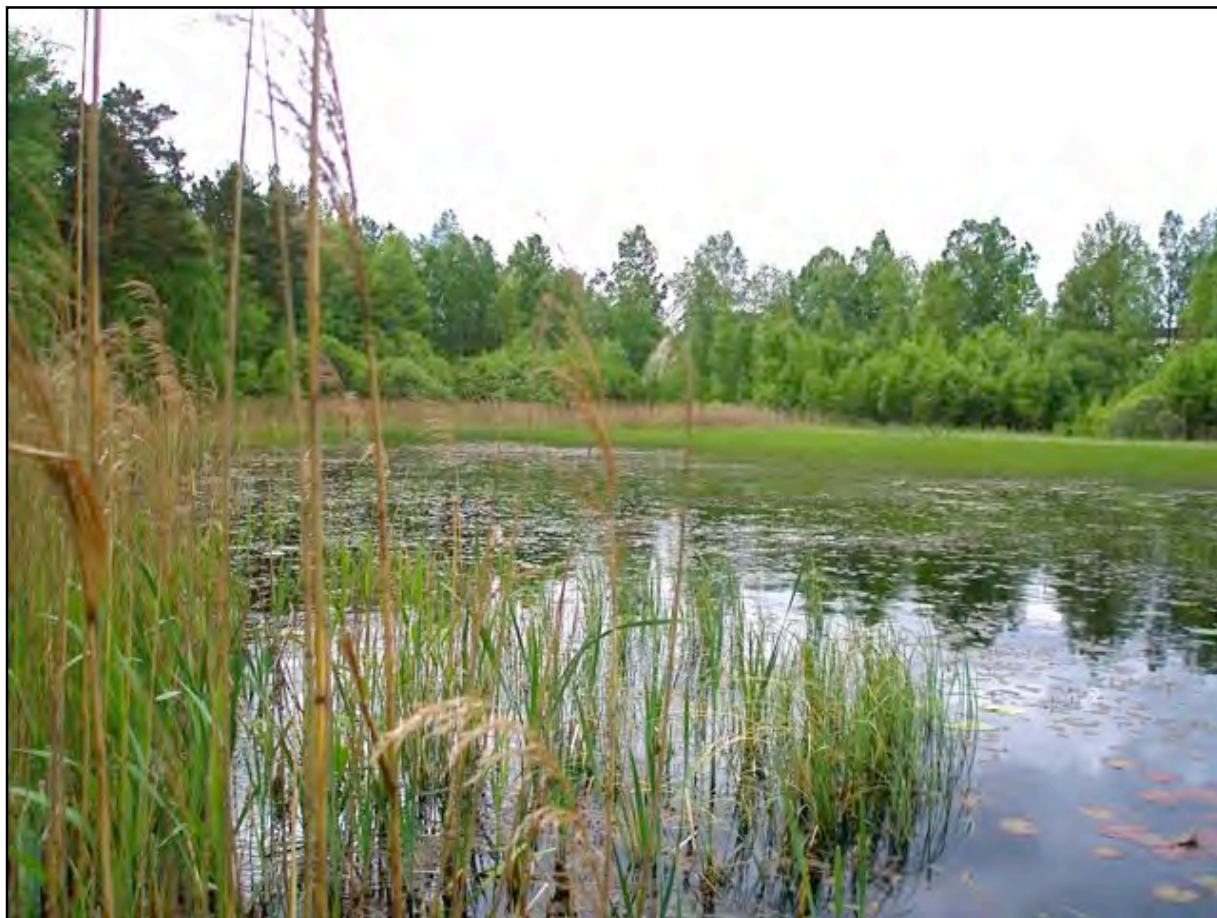
Bild 25. Lokal 21

2. *Delområde nr:21.* Göl i norra delen med omgivande våta partier och utlopp - naturvärden är knutna till groddjur, fåglar och fladdermöss (karta 3, bild 25, Appendix 1). **Gölen kommer inte att påverkas vid vägutbyggnaden.** Fladdermusarten "vattenfladdermus" omfattas av artskydd. Eftersom gölen med omgivning inte påverkas av vägutbyggnad torde inga åtgärder vara nödvändiga.

2. *Delområde nr:21.* Göl i norra delen med omgivande våta partier och utlopp - naturvärden är knutna till groddjur, fåglar och fladdermöss (karta 3, bild 25, tabell 1, Appendix 1). **Gölen kommer inte att påverkas vid vägutbyggnaden.** Fladdermusarten ”vattenfladdermus” omfattas av artskydd. Eftersom gölen med omgivning inte påverkas av vägutbyggnad torde inga åtgärder vara nödvändiga.

1. Vid Biskopsgölen (lokal 21) se karta 3 och tabell 2, konstaterades 2 exemplar av vattenfladdermus *Myotis daubentoni* den 3/6 2015. Vattenfladdermus kräver visst skydd enligt art- och habitatdirektiv (bilaga 4). Arten är vanligt förekommande och med stabil populationsutveckling. Med tanke på att den tidigare har klarat sig bra - alldeles invid den livligt trafikerade vägen och dessutom invid ett promenadstråk torde inte kommande exploatering påverka populationen i någon större omfattning. Dessutom planeras inga ingrepp i anslutning till gölen.

Objekt id	21
Markanvändning	Impediment (inom kommunalt Naturreservat)
Markslagstyp	Sjö-tjärn-göl (Biskopsgölen)
Vegetationstyp	Omgivande stränder med bladvass – fastmatta med tuvull/sphagnum
N2000-naturtyp	–
Beskrivning	Mindre göl med svagt brunfärgat vatten. Flytbladsvegetation med gul och vit näckros, gäddnate, bäcknate och andmat. Omgivande stränder med tall, björk, viden och pors. Vid stränderna, ymnigt med bladvass med inslag av kaveldun, kärrfräken och starrarter som flaskstarr, blåsstarr, trådstarr och hundstarr. Mjukmatta mot stränderna domineras av mossor som sumpvit, uddvit, granvit, flytvit, rufsvit, praktvit och sotvitmossa. Fastmarkssträndernas fältskikt domineras av skvattram, hjortron, tranbär, ris och tuvull samt i bottenskiktet kvastmossor, vägg- och husmossa, räffelmossa, stor björnmossa, skogsbjörnmossa, renlavar, stängellav och pöslav. Vid utloppsdike från gölen noterades missne och bäckbräsma (signalart) samt dvärgigelknopp

Naturvärdesklass	3
Naturvårdsarter	Missne (S17), bäckbräsma (S1) - (signalart) även ängsbräsma
Artrikedom	Vattensamling och utloppskanal med groddjurarter som: vanlig groda och padda. Av fågelarter noterades: sothöna, gräsand, knipa, skogs- snäppa och sädesärta. Av fladdermusarter noterades: vattenfladdermus.
Inventerad	2015-06-03, 2015-06-23
Ansvarig för inventering	EcoKonsult Uno Björkman
Koordinat	6304781, 489605

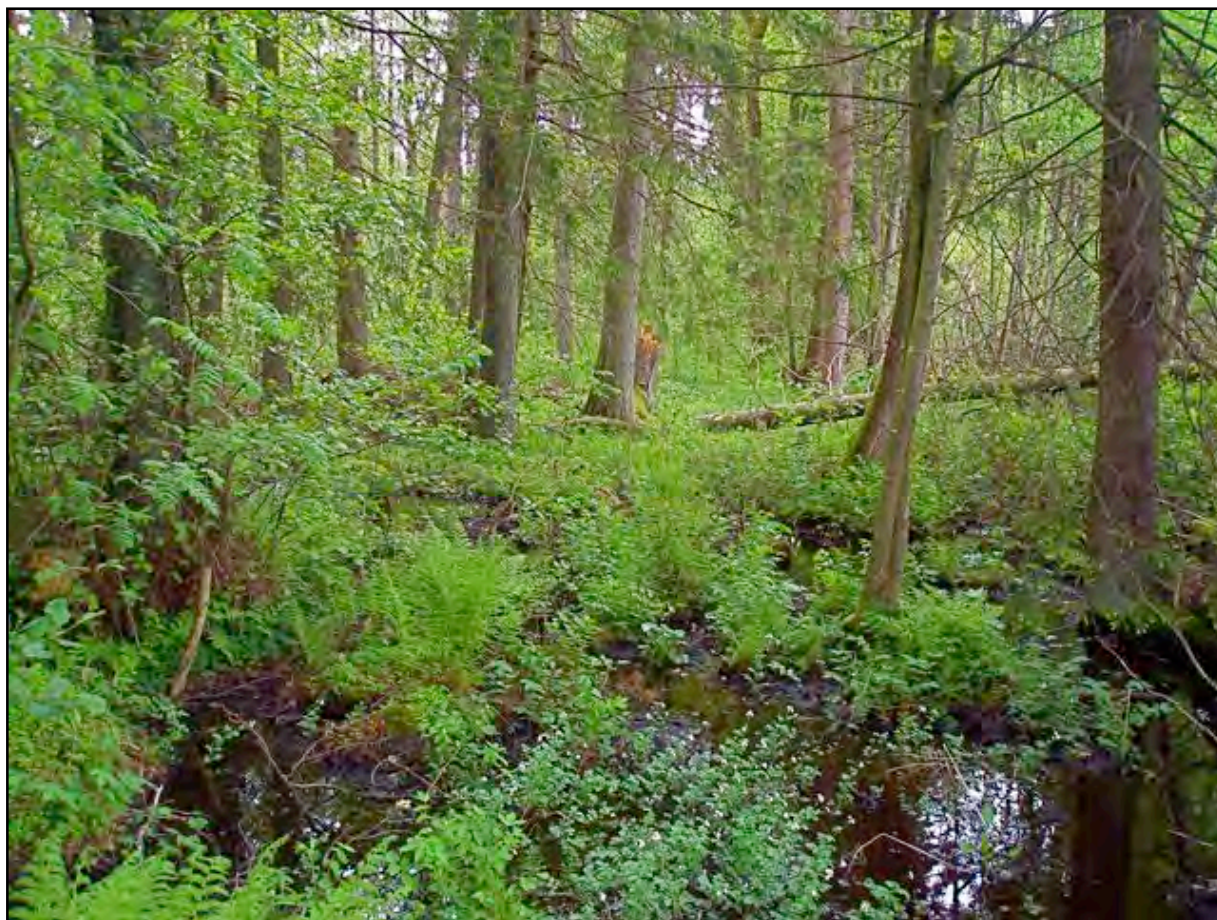
Bild 26. Lokal 22

3. *Delområde nr:22.* Ett mindre översilat parti av en skogsbäck (karta 3, bild 26, Appendix 1). Flera diken mynnar ut i ett örtrikt översilat parti med ett antal döda träd och våta lågor samt svampar, mossor och groddjur. Inom delområdet konstaterades ett antal uppslag av ung *ask* (sly) samt ett yngre träd av *alm* (på invid vägbank). Både *ask* och *alm* är rödlistade (VU), på grund av askskottsjuka och almsjuka. Dessa rödlistade arter kommer förmodligen att påverkas vid vägutbyggnaden. Då *ask* är vanligt förekommande inom Fyllerydsområdet samt även *alm* torde förlusten av dessa, unga arter (sly) av träd vara försumbara.

3. *Delområde nr:22.* Ett mindre översilat parti av en skogsbäck (karta 3, bild 26, tabell 1, Appendix 1). Flera diken mynnar ut i ett örtrikt översilat parti med ett antal döda träd och våta lågor samt svampar, mossor och groddjur. Inom delområdet konstaterades ett antal uppslag av *ung ask* (sly) samt ett yngre träd av *alm* (på invid vägbank). Både *ask* och *alm* är rödlistade (VU), på grund av askskottsjuka och almsjuka. Dessa rödlistade arter kommer förmodligen att påverkas vid vägutbyggnaden. Då s.k. asksly är vanligt förekommande inom Fyllerydsområdet samt även *alm* torde förlusten av dessa arter av nyligen etablerade träd vara försumbara.

2. Inom lokal 22 konstaterades 1 ex. av alm *Ulmus glabra* samt flera uppslag av ask *Fraxinus excelsior* (sly) i anslutning till ett mindre "översilat" markområde nära väg 25, se karta 3 och tabell 2. Båda dessa arter är numera rödlistade på grund av almsjuka och askskottsjuka. Båda arterna är fortfarande allmänna inom regionen och med betryggande populationsstorlekar. Även om dessa unga "uppslag av arten" kommer att tas bort har det ringa eller ingen påverkan på artens framtida numerär inom området.

Objekt id	22
Markanvändning	Impediment (inom kommunalt Naturreservat)
Markslagstyp	Skogsbäck, bäckutflöde, översilning
Vegetationstyp	Klibbalkog med översilning, genomkorsande bäck
N2000-naturtyp	–
Beskrivning	Bäckutflöde med översilning och kvarstående vatten. Trädskikt med dominans av klibbal. Övriga träd: gran, sälg ask, alm, lind 45-80 år. Rikligt med död ved, torrträd och våta lågor. Buskskikt med viden, brakved och hallon. Ymnigt, örtrikt fåltskikt med majbräken, hultbräken ekbräken, kärrfräken, ängsfräken, skogsfräken, bäckbräsma, kabbeleka, harsyra, ängsviol, kärrviol, kranssvalting, humleblomster,
Naturvärdesklass	3
Naturvårdsarter	Missne (S17), bäckbräsma (S1), alm (S18), lind (S19), ask (S20), källpraktmossa (S2), grynig blåslav (S21), vågig sidenmossa (S13), långflikmossa (S3), granticka (S22) - (signalart) även noterades ängsbräsma
Rödlistad art	Alm (AU), ask (AU)
Artrikedom	Vattensamling och bäckutlopp med groddjurarter som: vanlig groda och padda. Av fågelarter noterades: morkulla, sädesärsla, gärdsmyg, entita, tofsmes, svartmes och svarthätta. Rikligt med död ved. Rikligt med mossor, lavar och svampar.

Inventerad	2015-03-03, 2015-04-09, 2015 05-19, 2015 05-29, 2015-06-03, 2015-06-23,
Ansvarig för inventering	EcoKonsult Uno Björkman
Koordinat	6304269, 490084

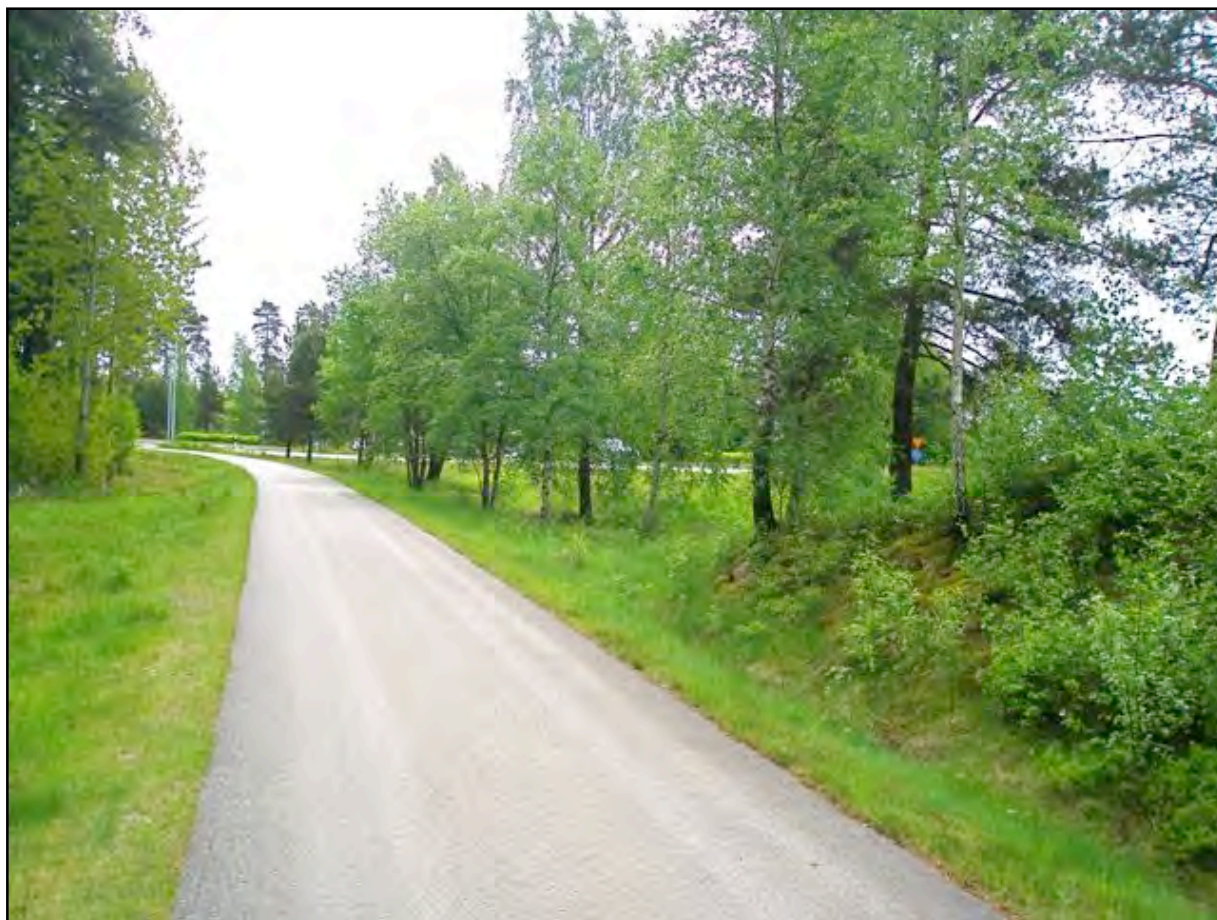
Bild 27. Lokal 23

Objekt id	23
Markanvändning	Impediment (inom kommunalt Naturreservat)
Markslagstyp	Vägren del av väggkant
Vegetationstyp	Sekundär trivial barr och lövridå
N2000-naturtyp	–
Beskrivning	Trädridå och vägren längs med Österleden. Ung trädsmåling med tall och björk. Trivial gräsvegetation med hundäxing, hårdsvingel, ängssyra
Naturvärdesklass	4
Naturvårdsarter	–
Artrikedom	–
Inventerad	2015-06-23
Ansvarig för inventering	EcoKonsult Uno Björkman
