# Rapport Naturvärdesinventering

Väg 40 förbi Eksjö

Vägplan, val av lokaliseringsalternativ 2016-11-30

Projektnummer: 108206

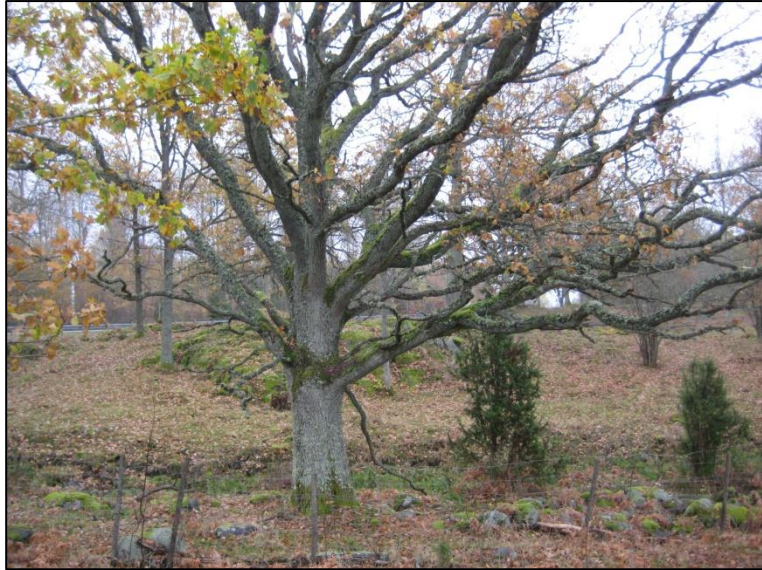
Figur 9 Spärrgrenig äldre ek i den ekhage som ligger i östra delen av Björnshults kulturlandskap omedelbart söder om befintlig väg 40

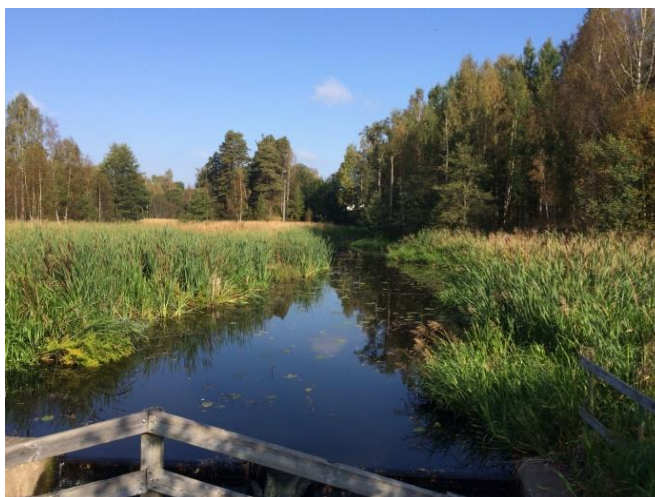
Objektet utgörs av en cirka 500 meter lång delsträcka av Kvarnarpaån, mellan ett äldre kvarndämme strax nedan Kvarnarpsjön och vägbanksdämnet från 1990-talet över ådalen. Den allra översta delen av sträckan (som delvis når utanför inventeringsområdet) har större fall och stråkande vatten. Den resterande delen har mycket liten fallhöjd, är lugnflytande och har bitvis ett meandrande lopp. Denna nedre del är också starkt påverkad av dämningen vid vägbanken, vilket ytterligare bidrar till lugnflytande förhållanden. Syftet med fördämningen var att anlägga en våtmark vilken skulle fungera som näringsämnesfälla för att råda bot på övergödningproblemen i vattendraget och samtidigt förhöja områdets kvaliteter som fågellokal och förbereda för den kommande ombyggnaden av väg 40 söder om staden.

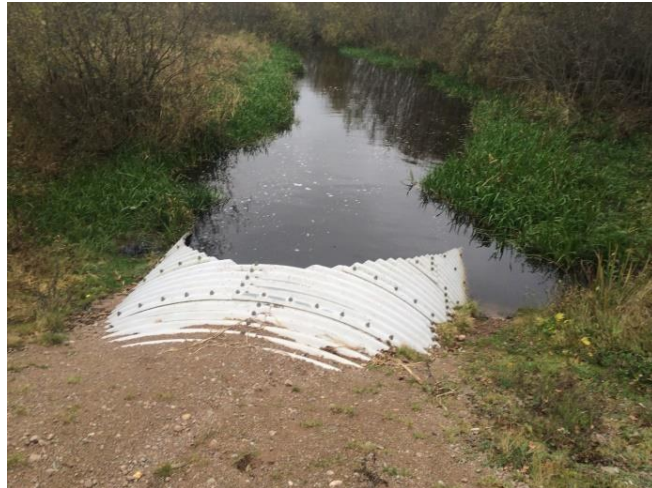
En knappt 700 meter lång, kraftigt meandrande sträcka av Kvarnarpaån, från vägbanksdämnet ner till sjön Nifsarpen. Hela sträckan är lugnflytande med mycket liten fallhöjd.

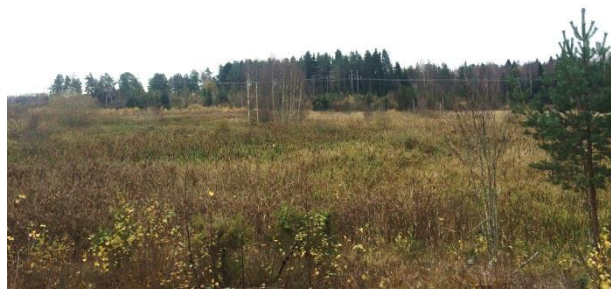
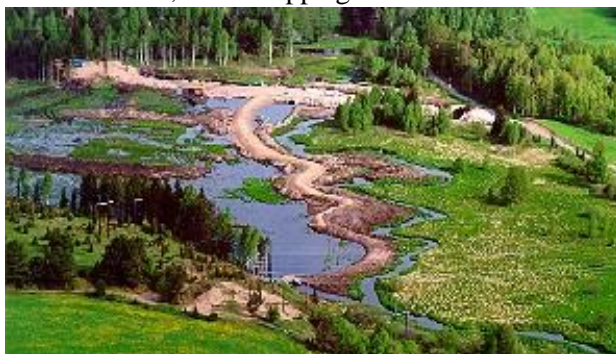
Anlagd våtmark söder om vägbanksdämnet, på västsidan om Kvarnarpaån. Våtmarken anlades som kvävefälla och fågelvåtmark på 1990-talet samtidigt som vägbanken anlades. Före anläggningen av våtmarken utgjordes området av öppen fuktig mark som dikats via ett system av öppna diken. Sannolikt har området nyttjats både för odling och för bete i olika tidsperioder. Vatten hämtas till anläggningen uppströms vägbanken via en kulvert genom denna. För att upprätthålla en högre vattennivå i våtmarken än i Kvarnarpaån har en meterhög vall byggts längs med ån på en cirka 350 meter lång sträcka. Utloppet från våtmarken, i dess södra ände är reglerat med planksättar. Vattnet rinner här, via en mindre damm, åter till Kvarnarpaån.
