# Naturinventering av sjöar och vattendrag

- till MKB för järnvägsutredning  
Hallsberg-Degerön

**CALLUNA AB**  
Ekologiska kunskapsgruppen

2006

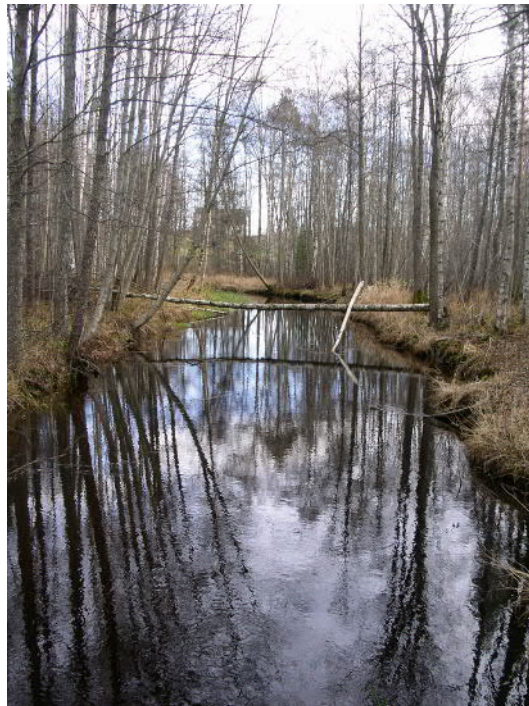
Åsystemet är skyddsvärt p.g.a. sin storlek och relativa naturlighet. Biflödet väster om järnvägen meandrar genom barrskogsmiljö och huvudfåran meandrar genom fuktpräglade omgivningar. I området finns spår av bäver. Bild 1.

Bild 1. Åsbroån rinner genom en sumpskog på östra sidan av järnvägen.

Ett broalternativ över Åsbroån bör inte påverka dess biologi.

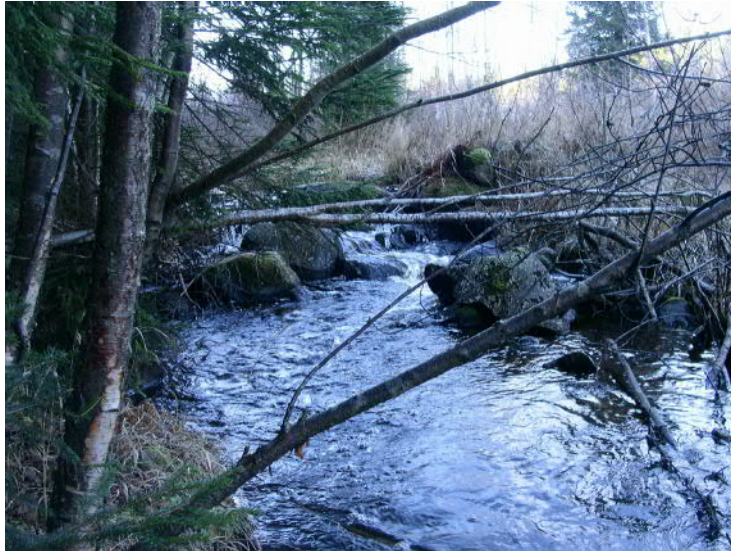
Stor heterogen bäck, delvis dikad, bäverdämd, översvåmningsområden. *Phryganea bipunctata*, *Leptophlebia marginata* och *L. vespertina* visar på rent vatten, *Lype* sp visar att bäcken inte är organiskt belastad. Totalt 21 taxa.

Bild 2. Strömmande vatten i bäcken vid Hammaren.
