# Åtgärdsvalsstudie -

Ökad tillgänglighet på väg 148, Visby-Fårösund

Ärendenummer: TRV 2018/35304

Dokumentdatum: 2019-06-11

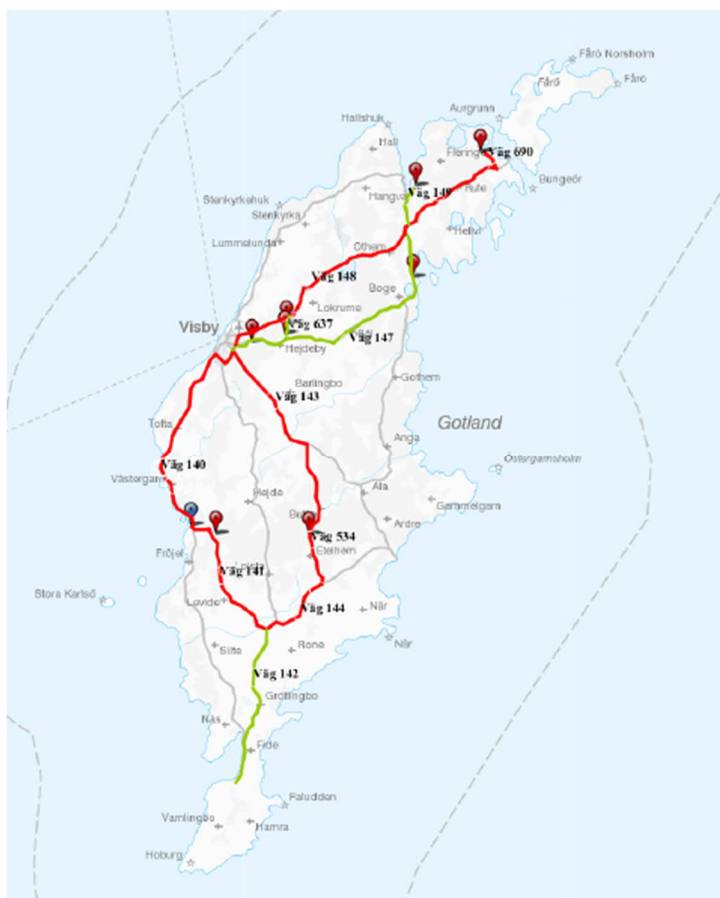
förslag till utpekad vägnät för BK4. Väg 148 är utmärkt som röd vilket innebär att den tillhör etapp 2 som bl.a. innebär viktig väg för gods. Etapp 1 och etapp 3 (grön i figur) prioriteras före respektive efter etapp 2. Etapp 1 fokuserar på vägnät för skogsindustrin och berör inte Gotland.

Figur 5. Förslag på vägnät som ska få BK4.

För väg 148 kommer det för vissa sträckor krävas investeringar att förbättra vägens bärighet att klara BK4. Då väg 148 tillhör etapp 2 beräknas detta kunna göras inom nuvarande planperiod (2018-2029).

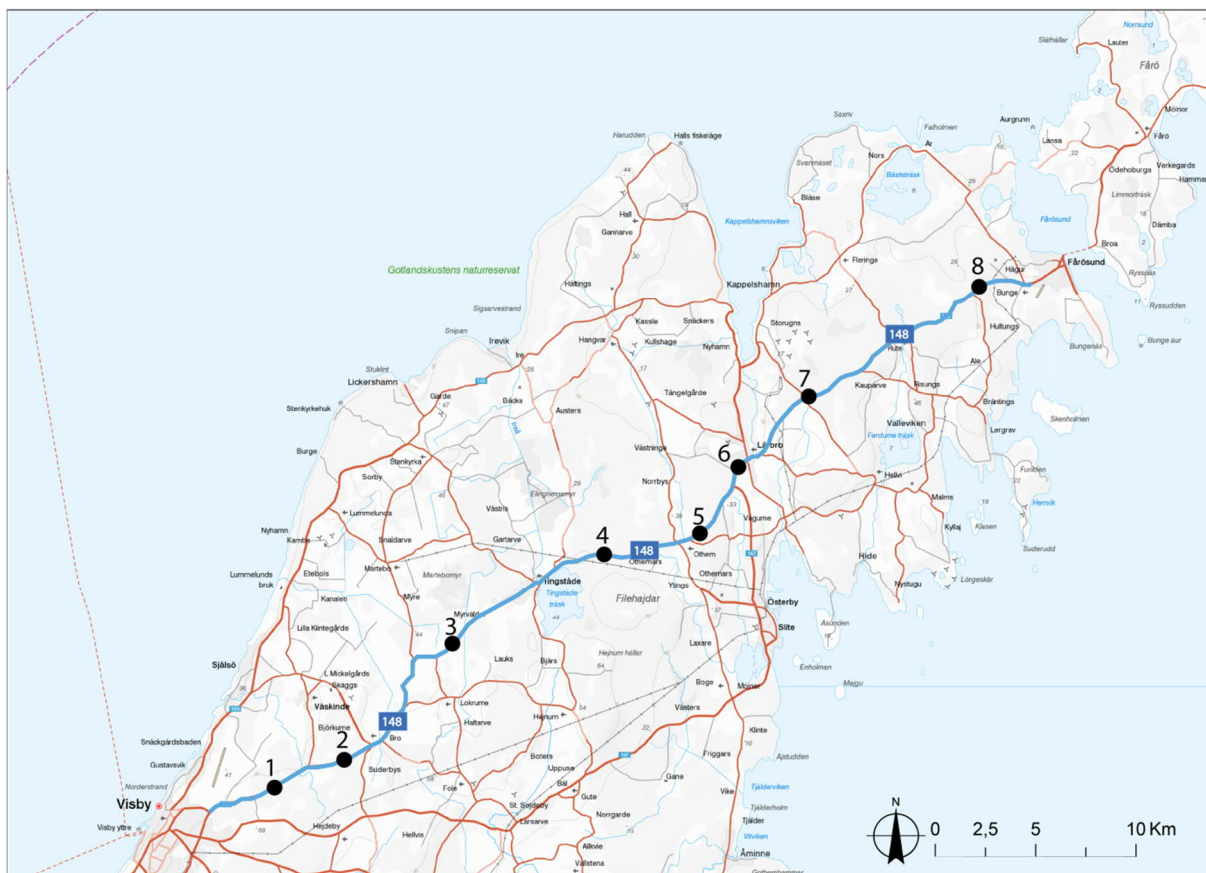
Figur 10. Mätpunkter som Trafikverket använder längs sträckan.

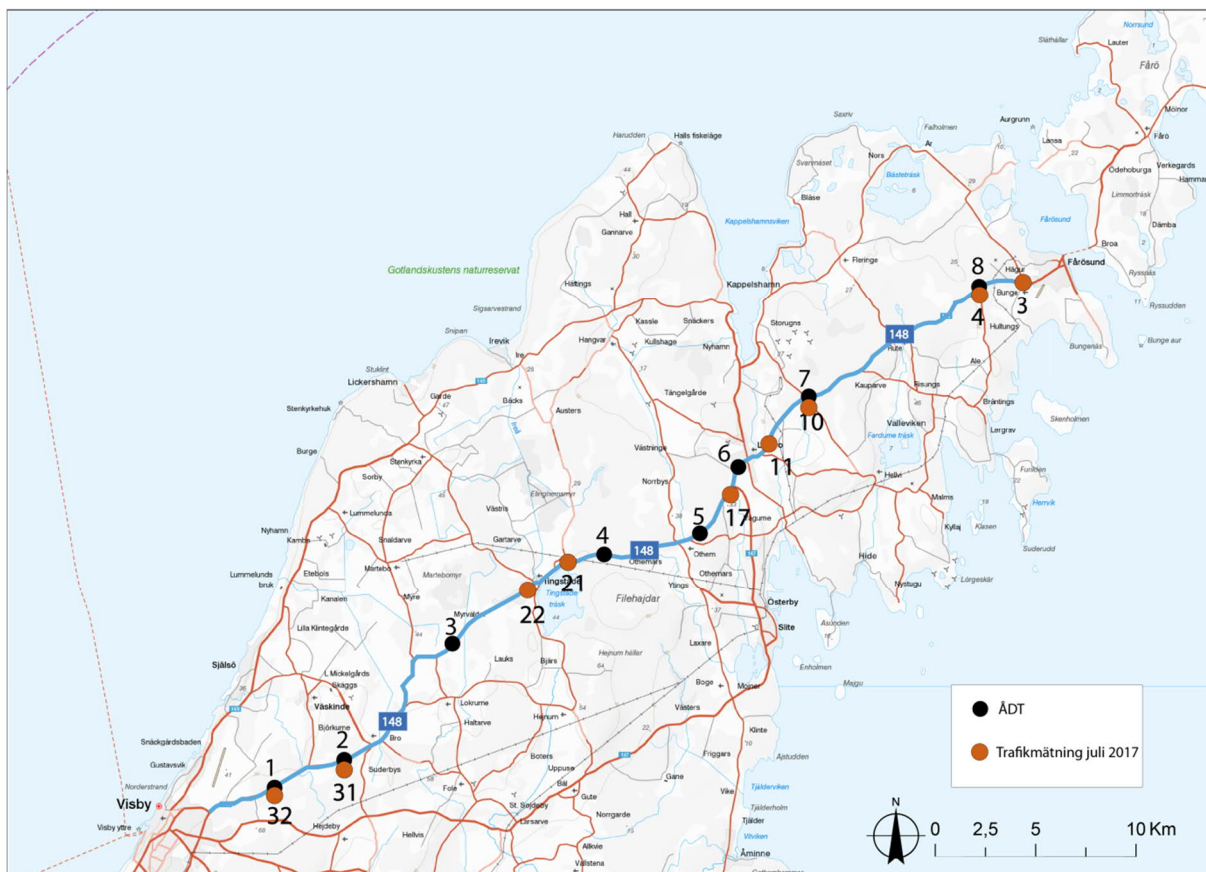
Figur 13. Utvalda mätplatser och Trafikverkets ordinarie mätpunkter längs väg 148.

Några platser sammanfaller mellan de fasta mätningarna och stickprovsmätningarna. För övriga kan det vara svårt att göra stora jämförelser mellan mätningarna då stora lokala variationer kan finnas. I figur nedan visas ÅDT från Trafikverkets vanliga mätningar och mätningen i juli 2017. Observera att fasta mätpunkter grupperats samman med den stickprovsmätning som är geografiskt närmast eller är placerad på plats med likartade förhållanden.

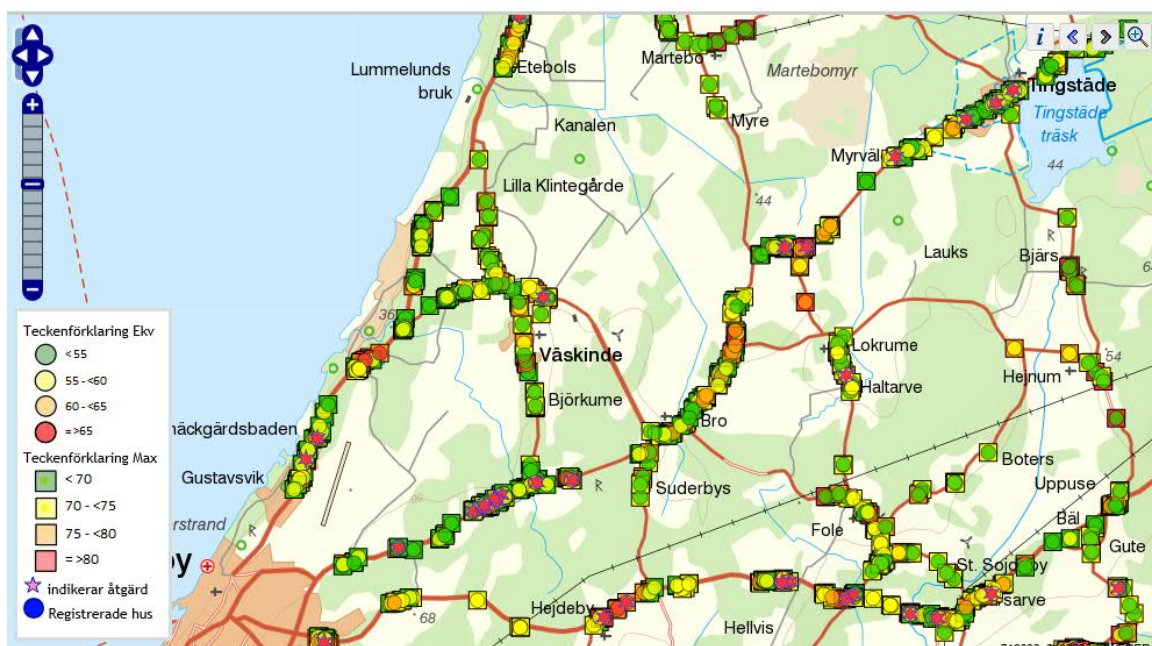
Figur 20. Bullerkarta över den södra delen av utredningssträckan.

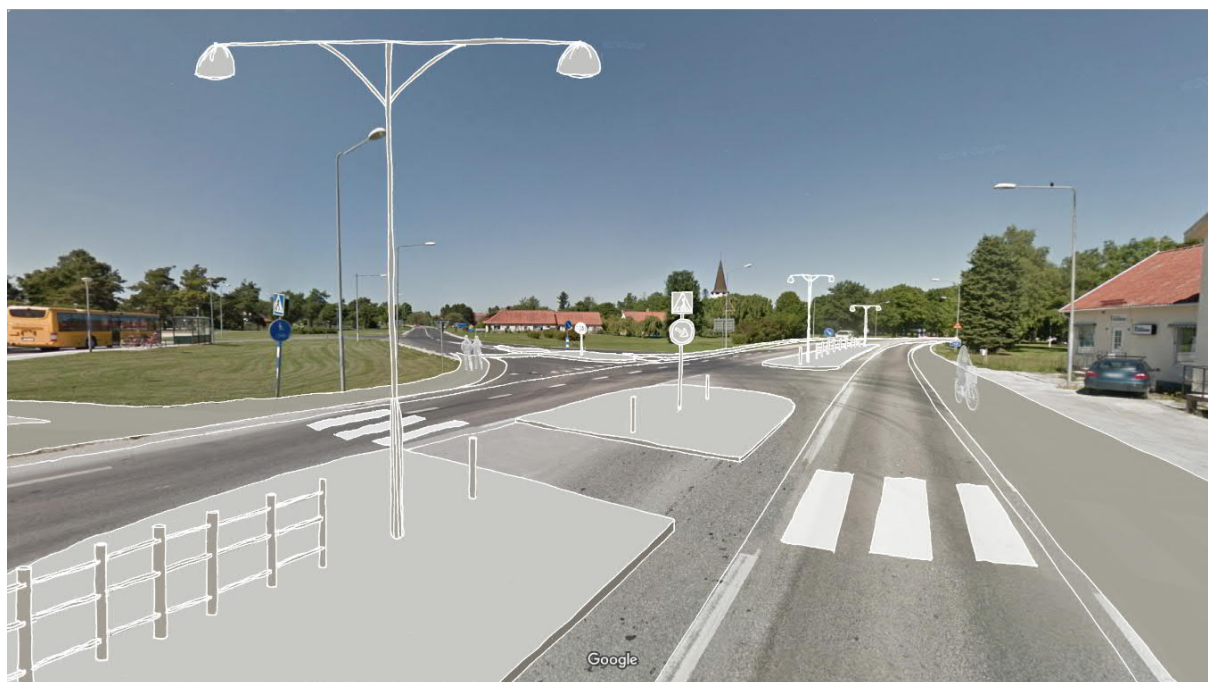
Figur 30. Idéskiss över korsningen 148/149. Karaktären förändras bl.a. genom mera attraktiv belysning. Observera att övergångsstället ska kompletteras med cykelöverfart.

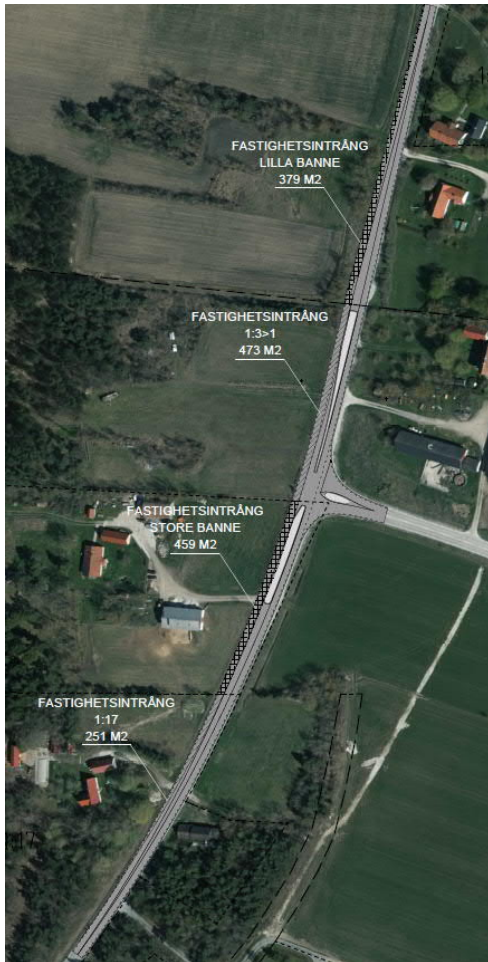
Åtgärd 11b Förbättra korsningen väg 148/väg147 – vänstersvängskörfält innebär att korsningstypen ändras till typ C med separat körfält för vänstersvängande på väg 148.

Figur 35. Åtgärd 11b i korsning väg 148/147.

Kostnaden uppskattas för 11a till 1,1 Mkr och 11b till 7,6 Mkr.
