# Nykyrka-Brattebro backe Rv 50

Naturvärdesinventering inför ombyggnad av väg 50 mellan Nykyrka och Brattebro backe i Motala och Askersunds kommun

Datum rapport: 2014-12-11

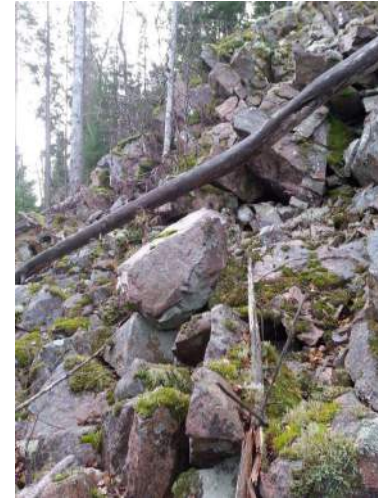
Ett brant område med tallskog med varierade åldrar på träden. En del tallar är mycket gamla och senvuxna.

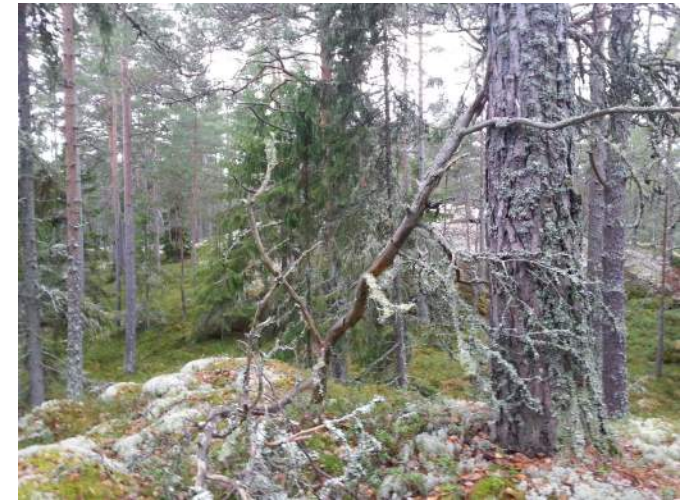
Området ligger nära en sjö och hyser en gammal barrskog med varierade trädåldrar. Det finns ett blött parti i området med mycket död ved i närområdet och hög luftfuktighet.

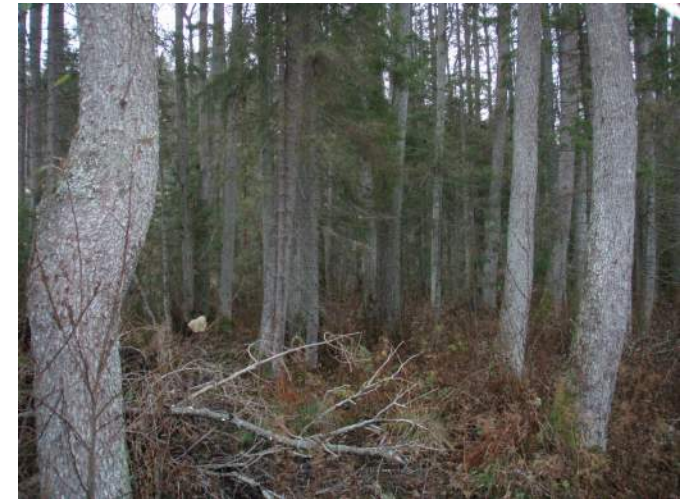
Äldre alsumpskog med senvuxna träd 2-4 dm och grov bark. Naturlig föryngring, viss flerskiktning. Vått och översilad mark med en liten bäck genom området. Död ved allmänt och i olika nedbrytningstadiet. En naturvårdsart, missne noterad.

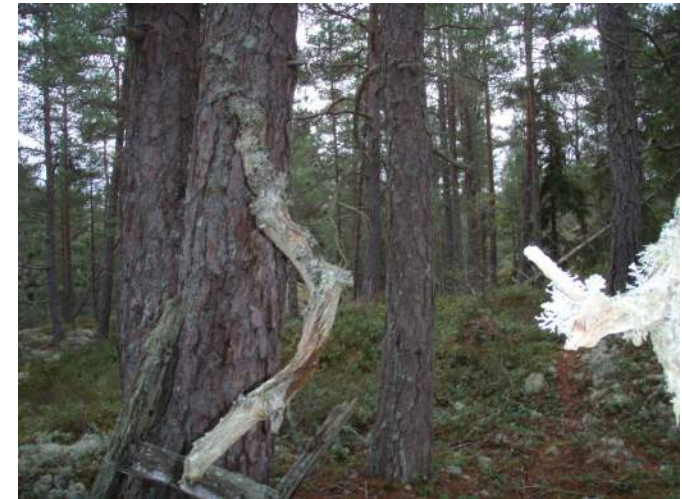
Gammal hällmarkskog med ett stort inslag av äldre tallar med pansarbark eler början till det. Naturskog, flerskiktad. Död ved glest till allmänt i olika nedbrytningstadier. Brant i väster med lövinslag av björk och asp. Lodytor där men naturvårdarten platt fjädermossa som visar på stabilt mikroklimat och höga skogliga värden. Stor potential för naturvårdarter i hällmarkskogen.

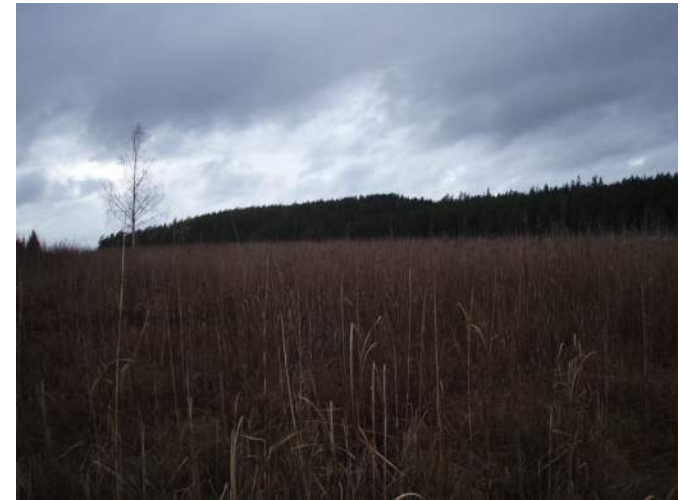
Strandområde dominerat av vass och med starr närmast land. Vitmossa närmast strandkanten. Opåverkad strand med värden för t.ex. fisk och fågelliv.

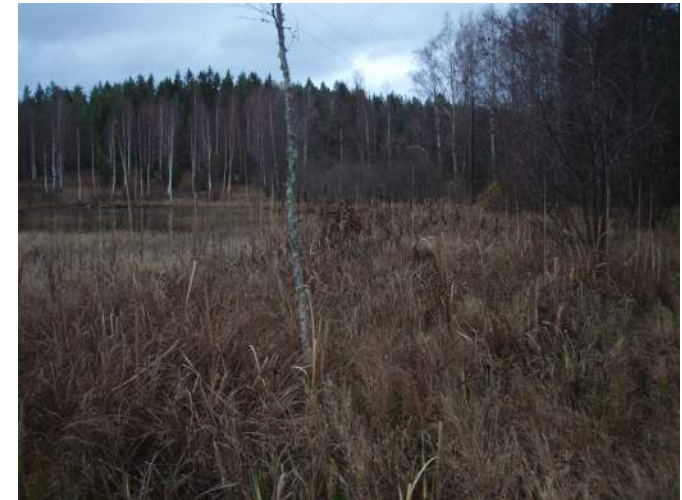
Strandområde dominerat av starr och med ett större inslag av vass. Opåverkad strand med värden för t.ex. fisk och fågelliv.

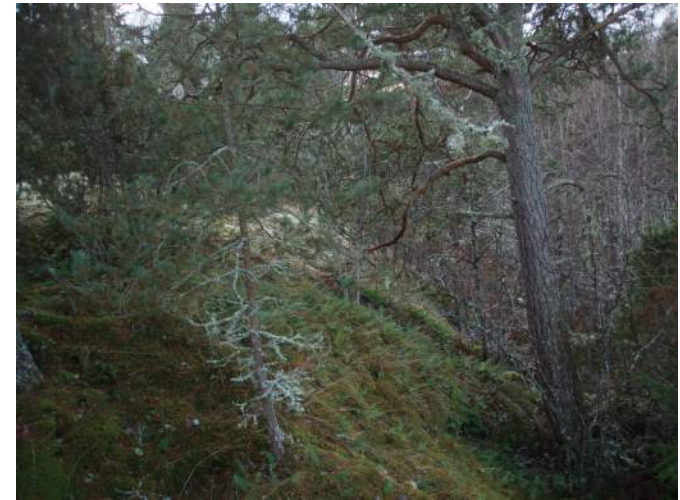
Hällmarkskog på berg nära väg 50, naturlig och flerskiktad, naturskogsliknade. Äldre träd spritt med pansarbark eller början till pansarbark, senvuxna träd. I söder tjockare jordmån med naturvårdsarter som visar på mullrik mark.

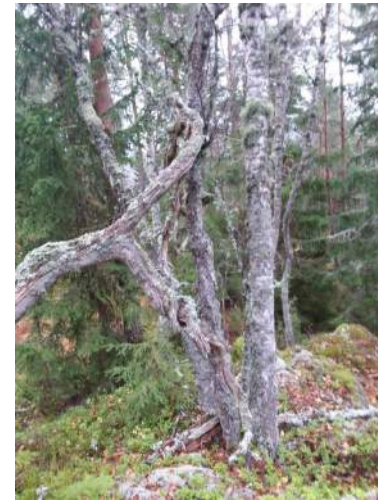
Området har hållmarkskaraktär och det finns rikligt med död ved. På klipporna växer det en rik mossflora.

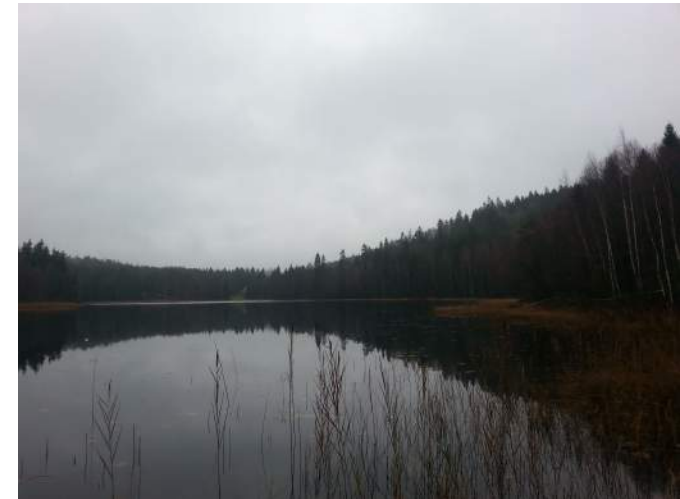
Kvarnsjön är en liten sjö som kantas av främst barrskog.

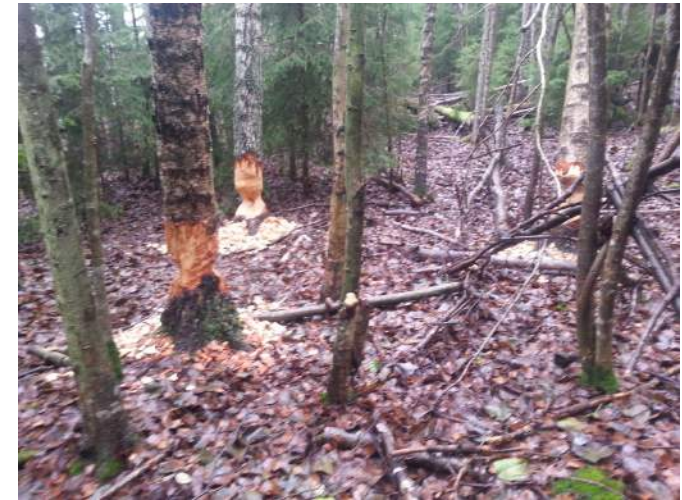
Strandnära blandskog med mycket lövinslag där många träd är bäverfällda. Den strandnära skogen utgör en viktig ekologisk funktion mellan den limniska och terrestra miljön.

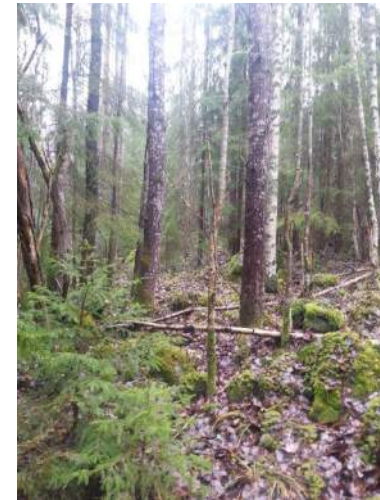
En blandskog som ingår i ett större skogsparti med höga biologiska värden som fortsätter västerut. Stundvis finns det mycket död ved. Bävren har lämnat tydliga spår efter sig och fällt många träd i närhet till sjön i områdets östra del.

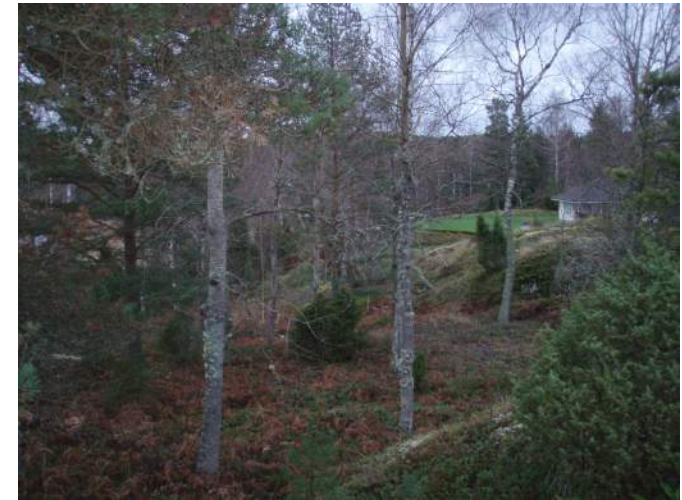
Bergig mark som har historia som betad mark. Nu obetad och igenväxande med främst lövträd som asp och björk. Hävdgynnade arter allmänt spridda. Hassel vanligt förekommande där jordmånen är tjockare, även blåsippa. Lövträd börjar bli gamla och trädsiktet är naturligt föryngrat. Inslag av hållmarker och något senvuxen tall. Död, stående lövved med spår efter insekter och fåglars födosök.

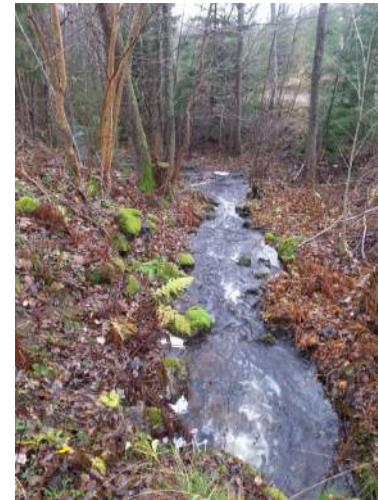
Blandskog med en naturlig bäck som rinner genom området.

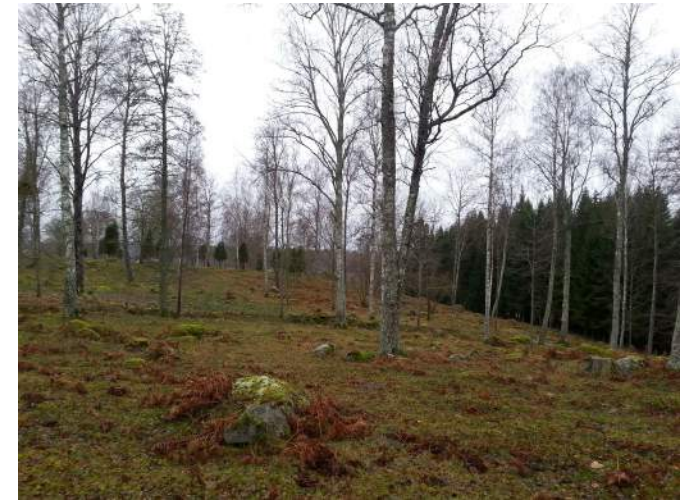
En betad hage med gles förekomst av träd, främst björk. En välhävdat flora och svampflora är observerad i hagen. En del stenar och gruppställda träd finns i hagen.

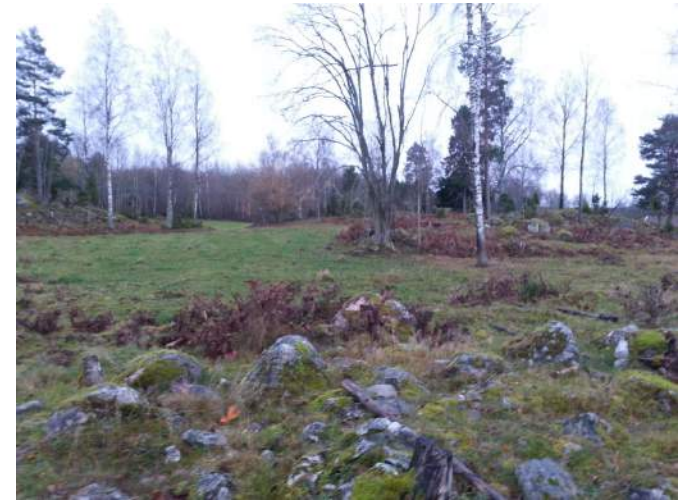
En betad, relativt stor varierad hage med små träddungar. Varierat betstryck, på vissa håll ser gräsmarken ut att ha spår av gödsling. I området finns det en svampflora som kräver god hävd, och det finns många strukturer som tyder på att området kan ha hävdats länge.

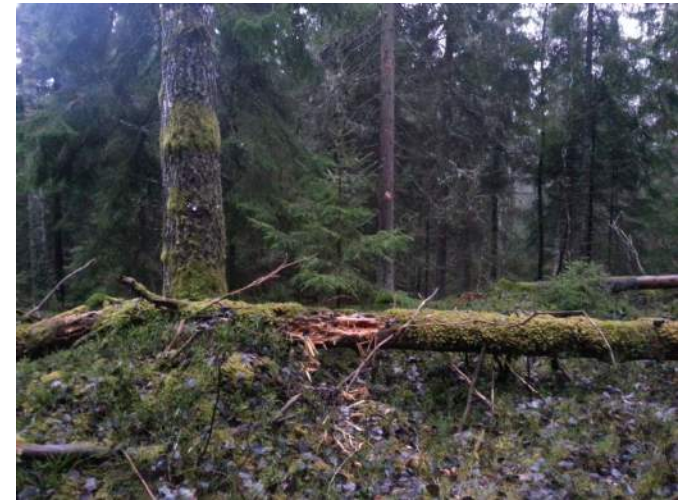
En varierad blandskog med branter och block. Skogens ålder tros variera inom området.

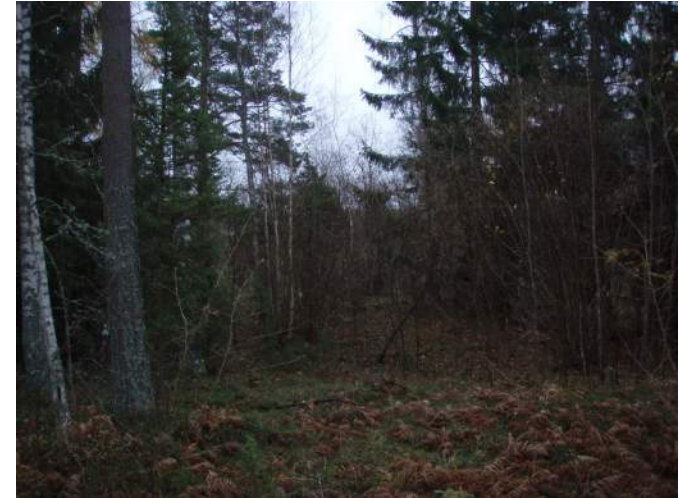
Större skogsområde på tämligen bergig mark med inslag av hållmarker. I Öster tjockare jordmån. Området har historia som betesmark vilket syns tydligast i öster, där finns allmänt inslag av hävdgynnade arter och hassel samt lövträd med vida kronor, främst björk. I väster mer skogsbetonat med barrträd, men även ett större inslag av lövträd. Flerskiktad och naturligt föryngrad skog i stora delar av området. Bitvis rikligt med död ved i olika nedbrytningsstadier, både barr- och lövved. På veden ett exemplar av naturvårdsarten vedticka. Naturvårdsarten krusig ulota växer på hassel.

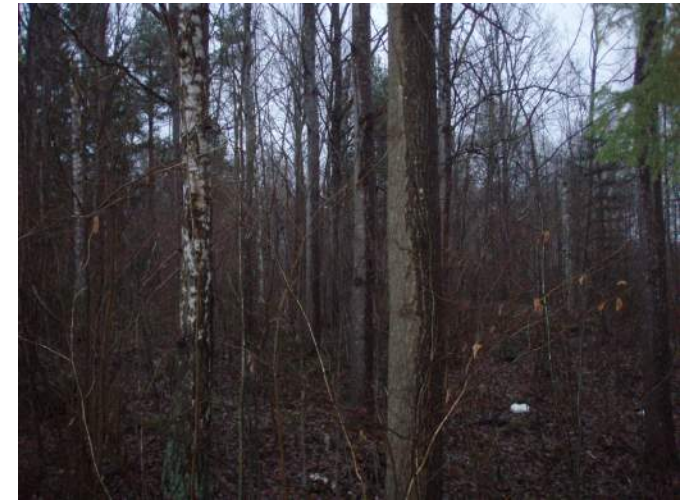
Området är en flerskiktad lövskog på lätt kuperad och lite blockig mark, dominerad av björk och asp. Grova lövträd med en stamdiameter på 4-5 dm förekommer allmänt och de är ofta tämligen vidkroniga. Inslag av ek och ask förekommer vid tomtmarker och de har en diameter på 5-7 dm. Området har en historia som betesmark, men har numera övergått till skog. Hävdgynnade arter förekommer allmänt men lundmiljökaraktären är slående i stora delar, med rikigt av hassel och blåsippa. Död ved i varierande ålder förekommer och tämligen rikligt främst som döda björkar.

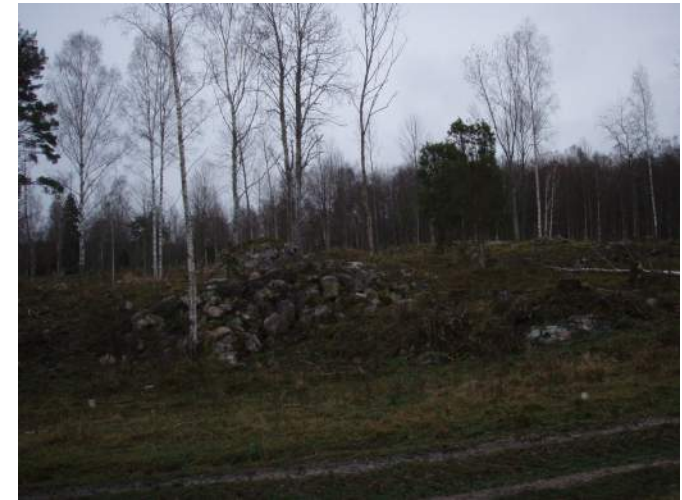
Betad naturbetesmark som är bergig med inslag av block. Omges av åkerytor. Åkerholmar/odlingsrösen ingår i området. Mager mark med en hävdgynnad flora/naturvårdsarter allmänt spritt. Träd av främst björk och asp allmänt före-kommande, medelålders träd. Enstaka högstubbe som död ved.

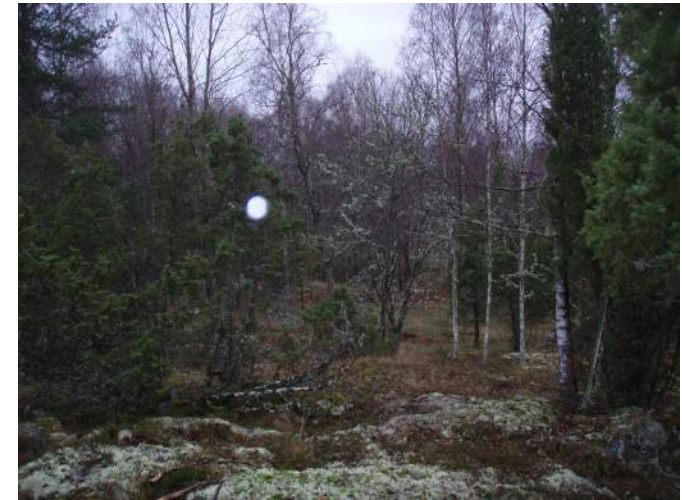
Betad naturbetesmark med hällmark i norr och ädellövskog i söder. I stora delar lätt kuperad mark med inslag av block och berg. Hävdgynnad flora allmänt spridd med flertalet naturvårdsarter. I hagen växer träd allmänt, främst hagmarksformade björkar. På hällen växer äldre tall och i ädellövskogen medelålders ask. Hassel vanlig i ädellövskogen och där växer naturvårdsarten kantarell-mussling. Död ved glest på hällen, men allmänt bland ädellövet även grövre lågor.

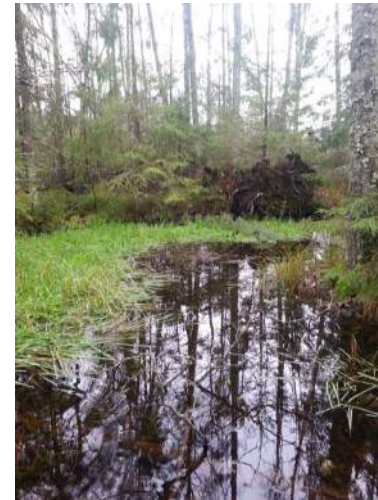
En blandsumpskog med björk, gran, tall och asp.

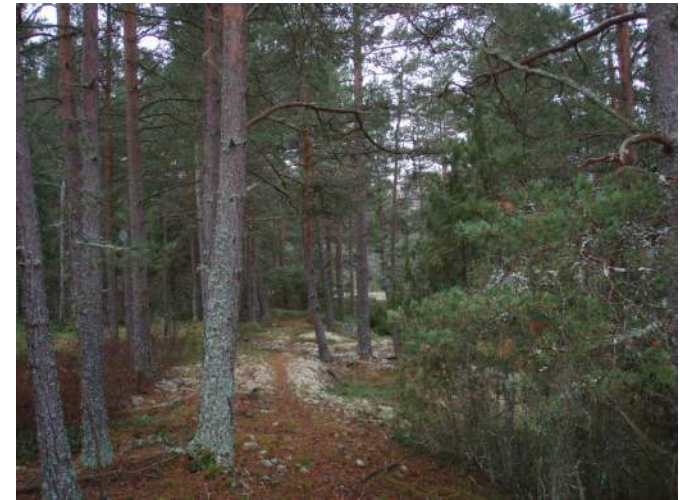
Hällmarkskog med liten påverkan av skogsbruk, senvuxna och äldre träd spritt, enstaka tall med pansarbark. Naturligt föryngrad. Potential för naturvårdsarter.

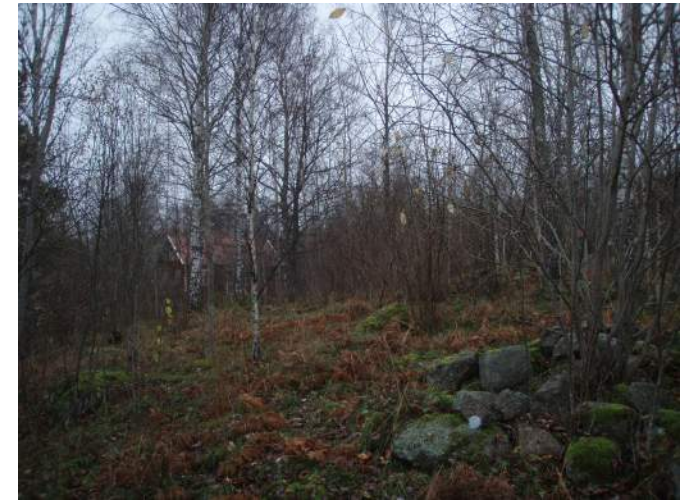
Område med beteshistorik som nu övergått till lövskog. Kuperat och blockigt, varierat med flackare partier. Hävdgynnad flora spritt, men övergående till lundmiljö med rikligt av hassel och blåsippa. Hagmarksbjörkar med grov bark spritt i området.

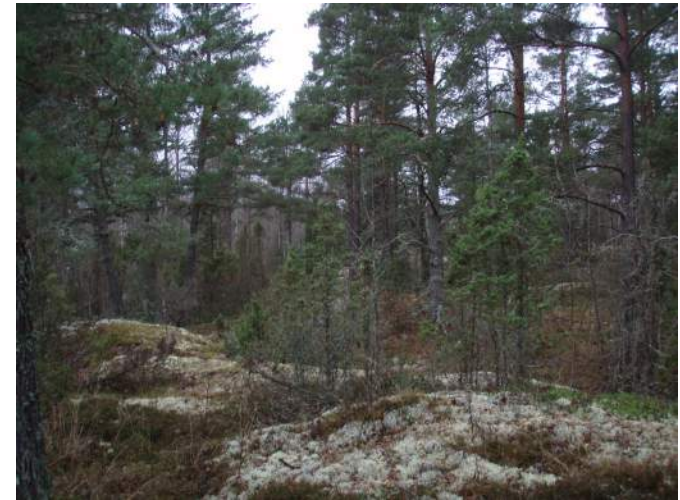
Hällmarkskog med liten påverkan av skogsbruk, senvuxna och äldre träd spritt, enstaka tall med pansarbark. En naturvårdsart, blomkålssvamp, visar på skydsvärda tallbestånd med höga naturvärden. Potential för flera naturvårdsarter.

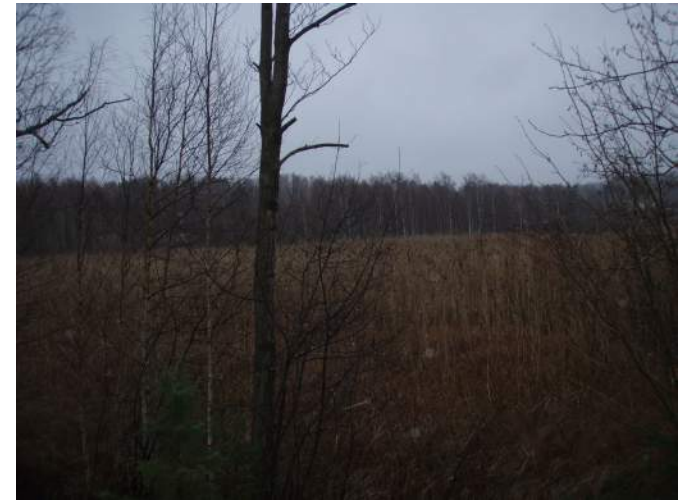
Strandområde dominerat av vass och med starr närmast land. Opåverkad strand med värden för t.ex. fisk- och fågelliv. Vattendrag/dike rinner till sjön genom vassen.

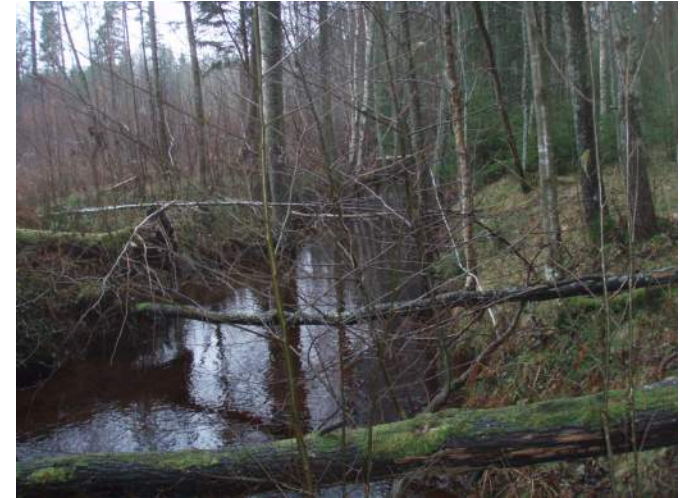
Tämligen rak del av Forsaån där vattnet är svagt strömmande. Breden är ca 3 m och botten domineras av finkornigt material av främst sand. Död ved förekommer i vattnet både som klen och grövre ved.

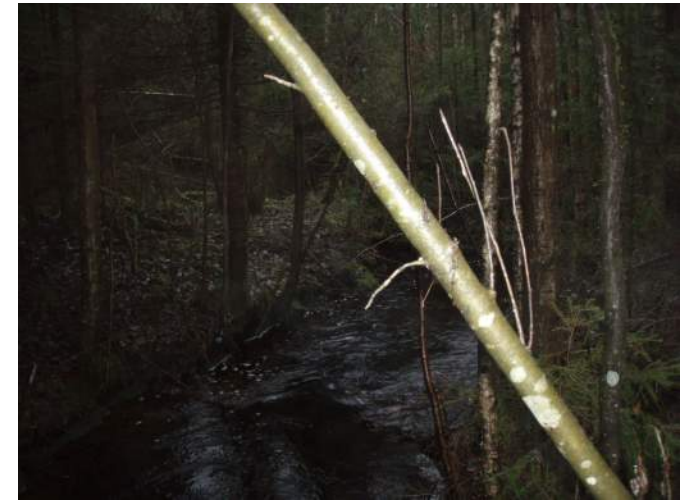
Denna del av Forsaån är 1,5-3 m bred och har ett naturligt lopp som ofta är slingrande eller meandrande. Vattenhastigheten gör vattnet strömmande eller forsande. Bottensubstratet är grovt med sten och grus med inslag av block i delar. Vattendraget har stor potential att hysa värden för fisk och bottenfauna.

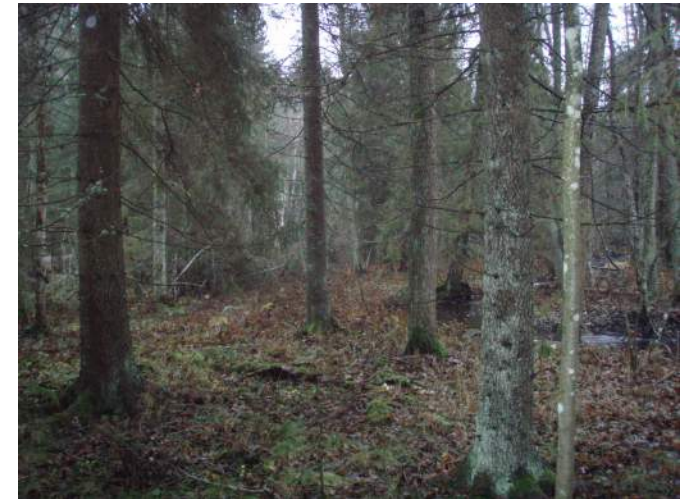
Området består dominerande av skogsklädd mark kring Forsaån. Terrängen är ofta flack, men har delvis inslag av ravinliknande miljöer. Al i olik ålder dominerar kring vattendraget och skogen är ofta naturligt föryngrad och har ett allmänt inslag av äldre träd med grov bark. Flackare delar översvämmad. I brantare delar finns inslag av ädellöv av främst lönn.

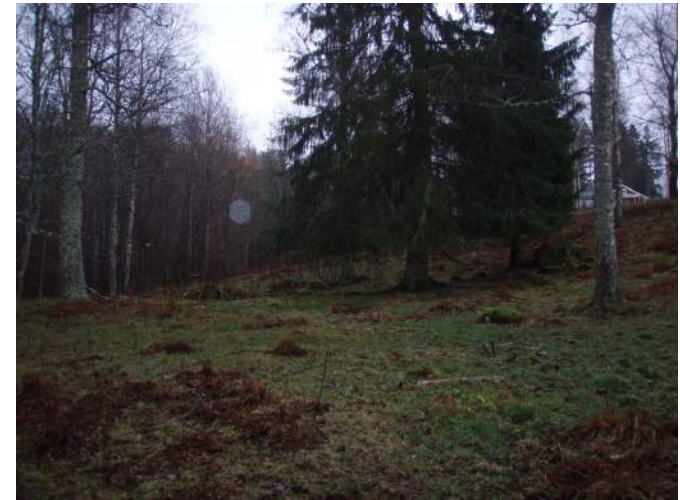
Betesmark med lätt kuperad terräng och glest inslag av block. Träd, främst björk, med hagmarksform spritt i området. De har en diameter på 3-5 dm. Inslag av gran, sälg och körsbär. Välbetad och betesmark med kontinuitet. Hävdgynnad flora allmänt, dock är hagen bitvis näringsrik.

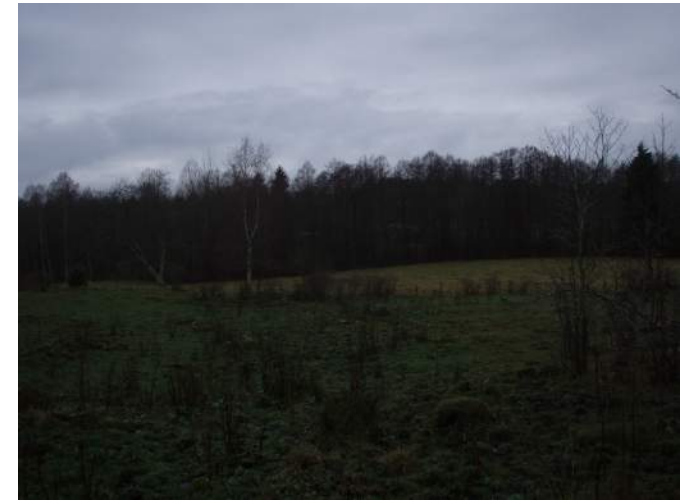
Betesmark med lätt kuperad terräng med inslag av berg i dagen och block. Delar av området är flackare och har odlats. Hagen i stort är ganska näringsrik, men magrare partier förekommer allmänt. Hävdgynnade arter tämligen allmänt spritt. Trädskiktet är glest med arter som körsbär, ask och björk med diameter 2-6 dm.

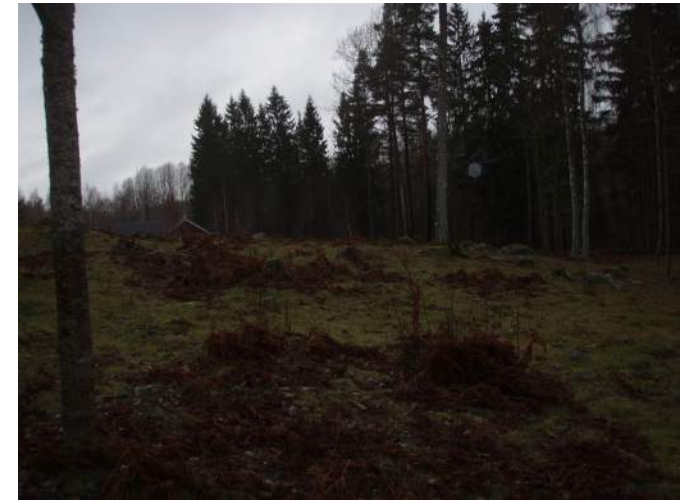
Betesmark med lätt kuperad terräng, inslag av berg i dagen och block. Hagen har ganska nyligen gallrats. Mager mark med beteshistorik. Hävdgynnad flora spritt i området, men ganska få arter. Lövträd av asp och björk med diametern 2-4 dm spritt i området, barrträd glest. I söder finns betad granskog.

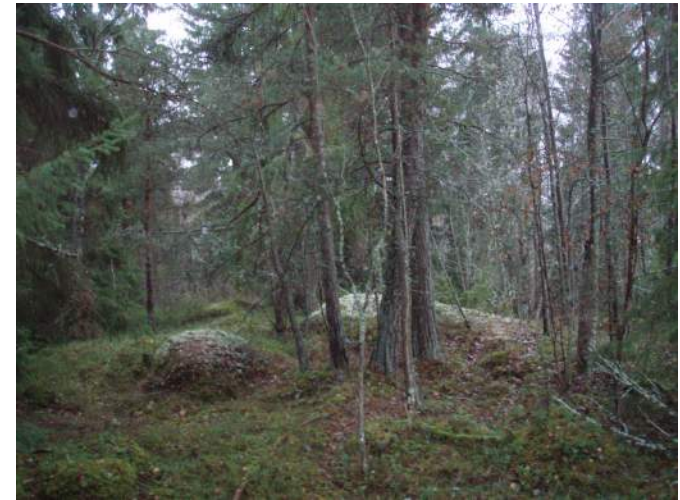
Barrskog med naturskogskaraktär nära bebyggelse. Flerskiktad skog med bergig och kuperad terräng, inslag av block. Tall och gran med stamdiametern 2-4 dm och ett allmänt inslag av björk. Död ved finns i olika nedbrytningsstadier och förekommer allmänt.

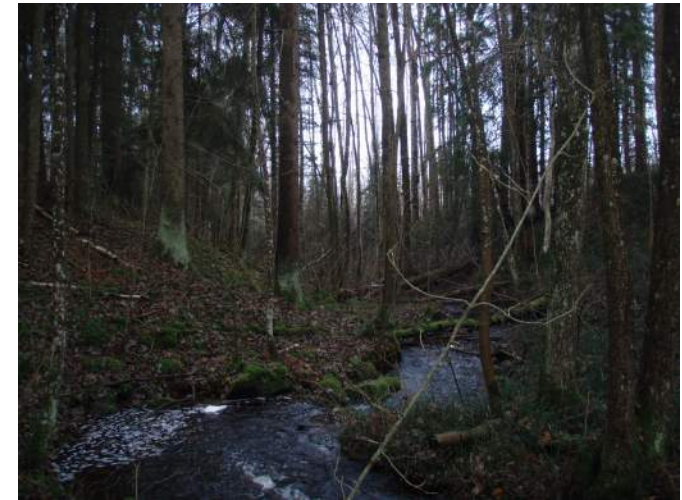
Naturlig bäck som i stora delar rinner i en ravin. Vattnet är dominerande strömmande eller forsande med en bredd på 1-1,5 m. Bottensubstratet domineras av sten och grus med inslag av block. Viktigt vattendrag för fisk och bottenfauna. Kring bäcken dominerar naturskog och varierar mellan alskog och ädellövskogsinslag beroende på topografin. Även ett allmänt inslag av äldre träd av både gran och triviallöv, flerskiktat. Källflöden förekommer. Död ved rikligt i olika nedbrytningsstadier och ofta grov ved.

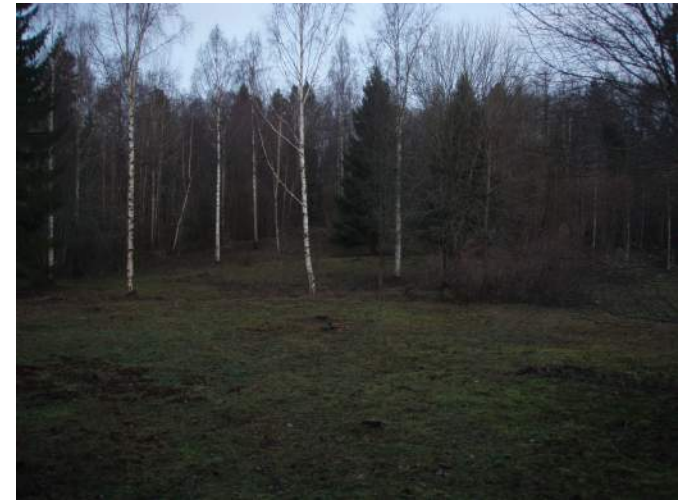
Betesmark som relativt nyligen är röjd. Lätt kuperad och sluttande terräng. Hävdgynnad flora glest till allmänt spritt med relativt få arter. Björkar med diamtern 2-3 dm förekommer glest. Allmänt förekommer buskar av en. Nypon och hassel.

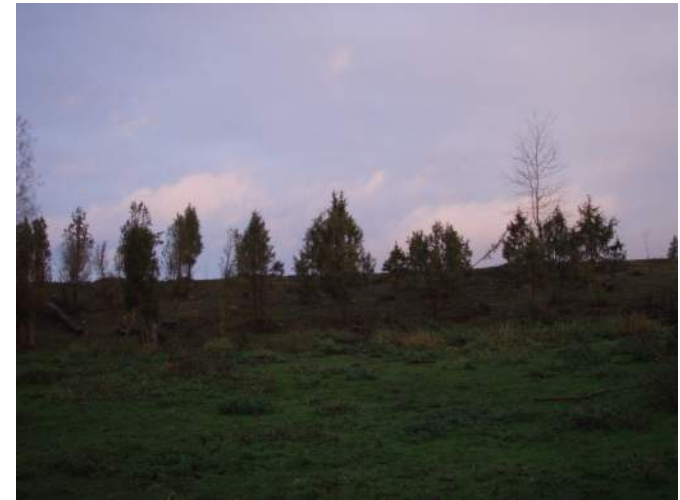
Betesmark som ganska nyligen har restaurerats genom att många träd tagits bort. Består av tre delar med närhet till laxbäcken. Död ved glest, både grov och klen ved förekommer. Sandig mark och lätt kuperat med åsar och delvis gamla sandtäkter. Hävdgynnad flora glest spritt och få arter. Hagmarksträd med stamdiametern 2-5 dm förekommer glest med arter som björk, apel, lönn och asp.

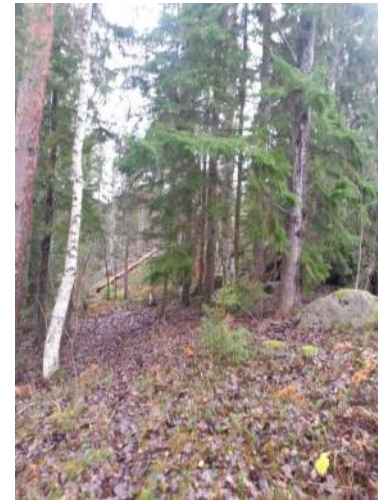
Mestadels barrskog, gran, med inslag av lövträd, sluttning mot sjön

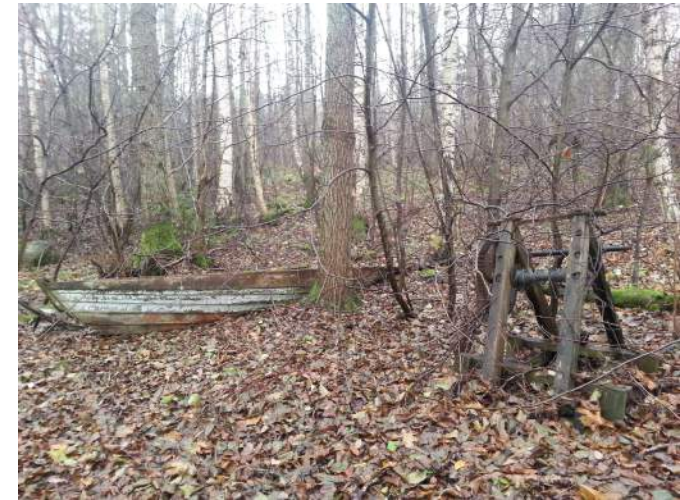
Strandnära blandskog med mycket lövinslag. Stundvis finns det mycket liggande död ved. Den strandnära skogen utgör en viktig ekologisk funktion mellan den limniska och terrestra miljön.

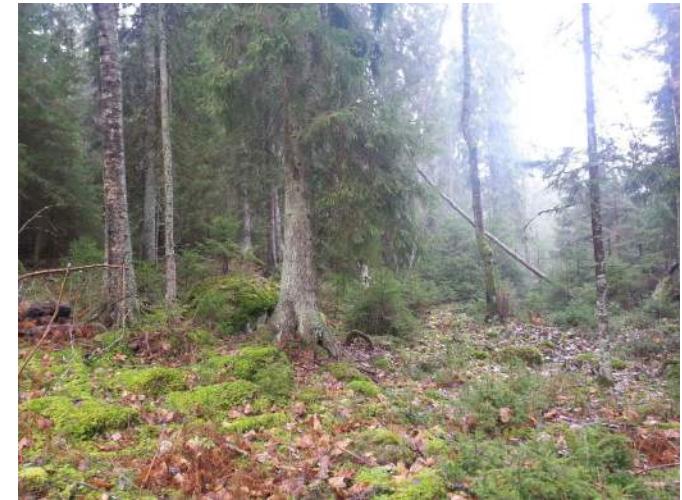
En gammal barrskog med många värdefulla strukturer. En bäck rinner igenom området med en del död ved i fuktiga lägen.

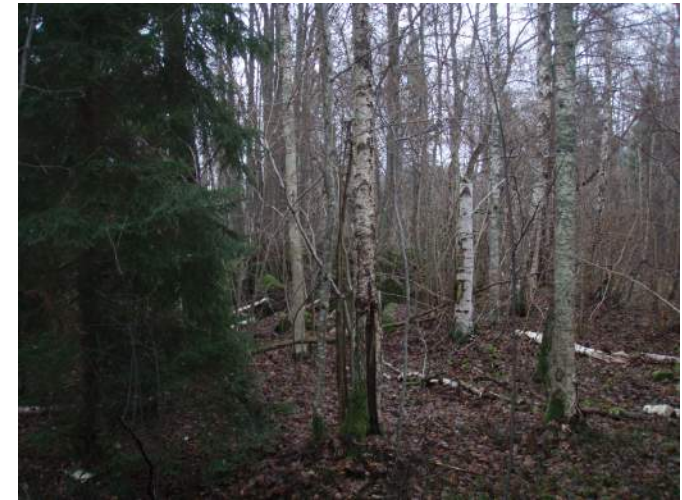
Lövskog på omväxlande kuperad och flackare mark. Området har tidigare varit betesmark, men har nu övergått till flerskiktad lövskog men höga skogliga värden. Allmänt inslag av äldre lövträd av främst björk med grov bark. Även äldre träd av asp. Tall al, skogslind och körsbär. Övergått från betesmark till lundartad miljö. Hassel rikligt i buskskiktet och rikligt med död ved i olika nedbrytningsstadier. Allmänt förekommer naturvårdsarter. Glest hävdgynnade arter. Blåsippa är karaktärgivande i fältskiktet. Flera naturvårdsarter knutna till skogliga värden.

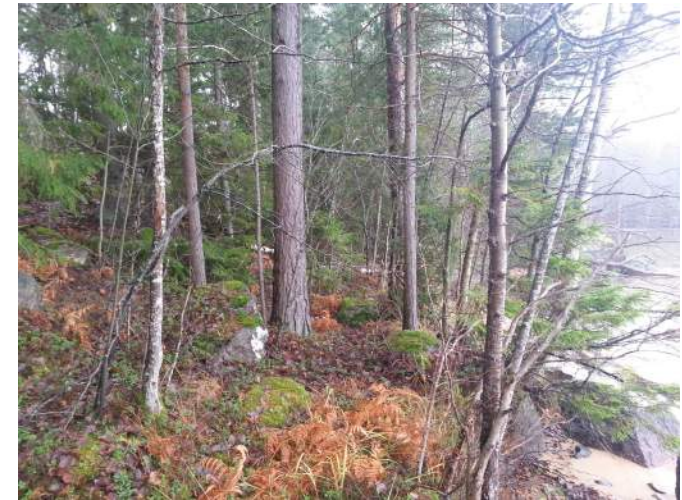
En lövskog nära vättern med mycket asp. Marknära grundvatten och på sina ställen fuktigt. Stundvis finns det mycket liggande död ved.

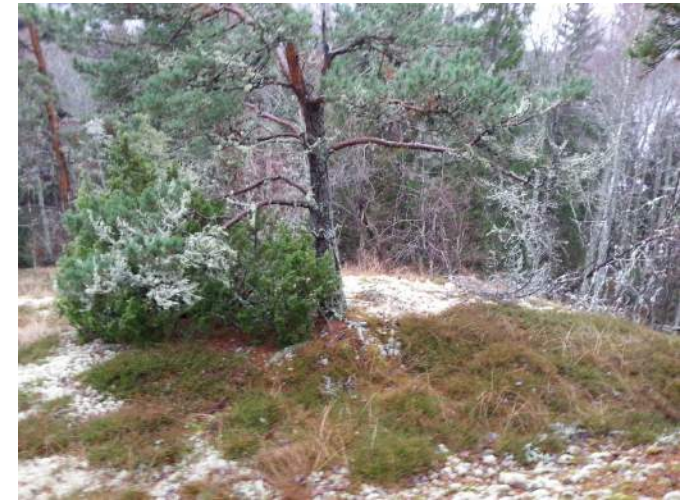
En hällmark med gamla tallar, gran, björk och en. I fältskiktet dominerar ljung.

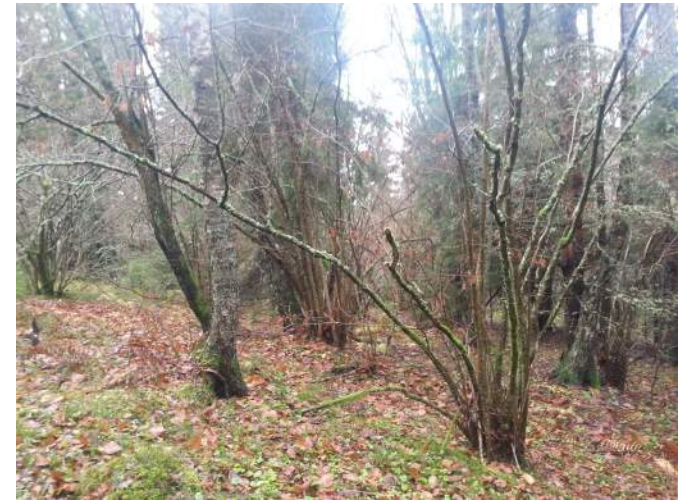
En stor barrdominerad skog med en hel del arter och naturvärdesintressanta strukturer. I området observerades en skogshöna under fältbesöket. Området består av skogar med varierande biotopskvalitet.

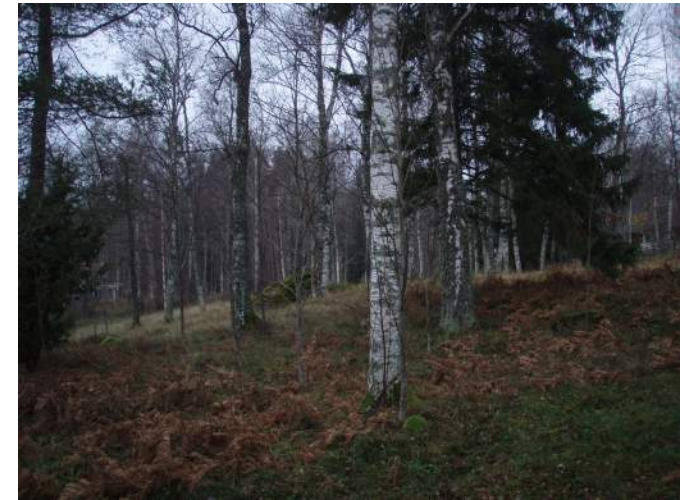
Sjönära område som har en historia som betesmark. Fortfarande öppet men betas ej. Hävdgynnad flora tämligen allmänt. Björk med diametern 2-4 dm allmänt spritt.

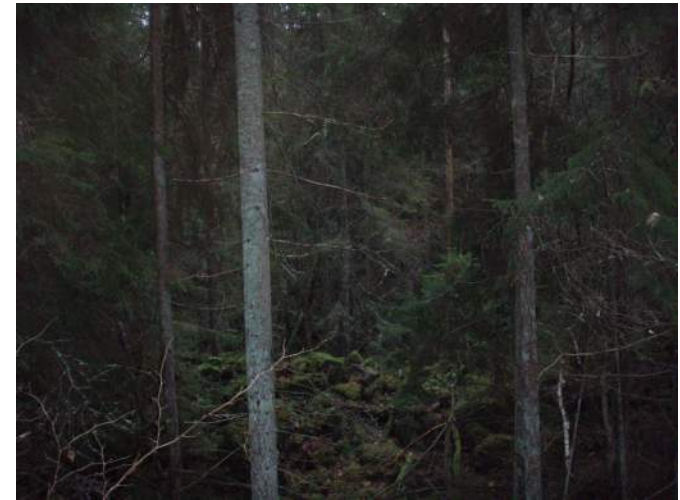
Stora delar är en gammal kalktäkt som nu är skogsbevuxen. Täktverksamheten har skapat lodytor där mossor växer ymnigt. Trädsiktet är flerskiktat och naturligt föryngrat med en blandning av trädslag, men dominerat av björk och gran. Med diametern 1-4 dm. Även arter som sälg och tall förekommer. Inga riktigt gamla träd i området. Död ved förekommer bitvis rikligt och i olika nedbrytningstadier. Naturvårdsarter knutna till död ved och konstant fuktig miljö.

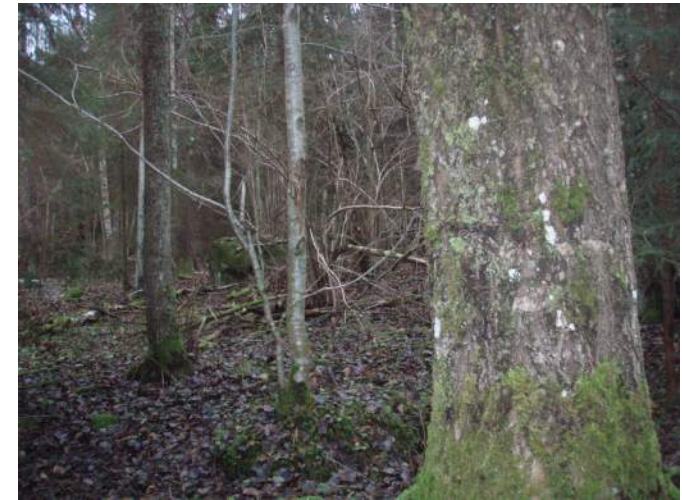
Blandskog med historia av bete som nu övergått till skog. Flerskiktat och lätt kuperat med inslag av berg och block. Skogen är ofta tät och i delar gallrad. En blandning av trädslag förekommer och äldre träd förekommer glest spritt. Trädslag i området är asp, gran, björk och lönn med diametern 2-5 dm. Hassel förekommer rikligt och bitvis äldre hässlen. Död ved tämligen rikligt och i olika nedbrytningsstadier. Naturvårdsarter glest spritt. Förekomst av en rödlistad art. Vid delning av området kan delar bli klass 2 beroende på artförekomsten.

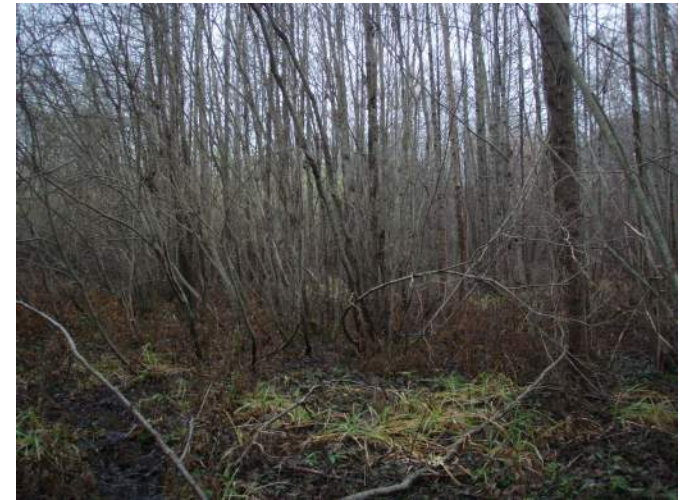
Yngre alsumpskog som är självföryngrad. Rejält blöt mark och tätt trädsikt. Översilad mark. Förstärker närliggande nyckelbiotop. Trädsiktet domineras av al med diameter 1-2 dm. Död klen ved förekommer rikligt. Har troligen historia som hävdad mark.

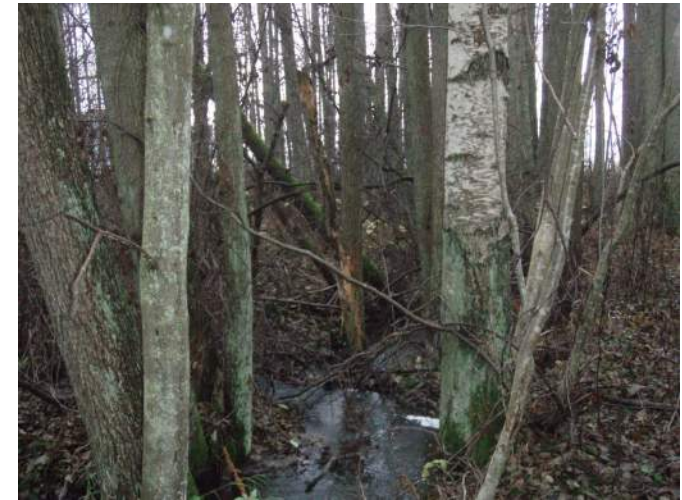
Flerskiktad alsumpskog som har träd med en stamdiameter på 1-4 dm och de äldre har grov bark. Slingrande bäck genom området. Strömmande vatten med sten och grus. Död ved förekommer allmänt i olika nedbrytningsstadier. Översvämmade områden längs bäcken.

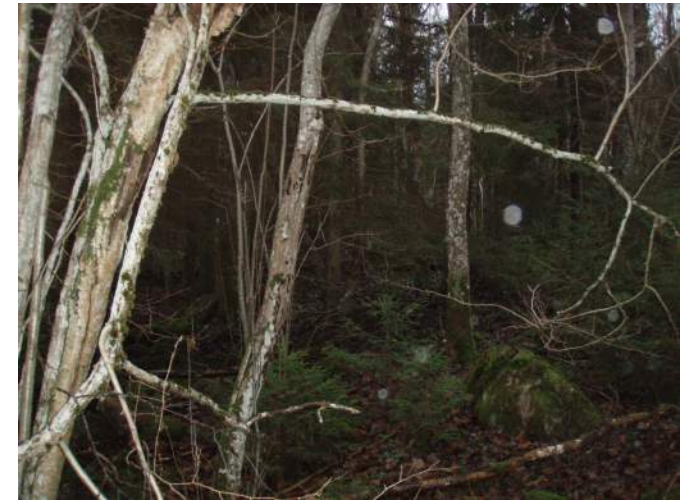
Flerskiktad och naturligt föryngrad lövskog. Lätt kuperad terräng med inslag av block. Tätt skog. Björk och asp med diametern 2-4 dm dominerar. Inslag av ask 2-3 dm samt gran. Död ved tämligen rikligt i olika nedbrytningstadiet. Naturvårdsarter tämligen allmänt på död ved.

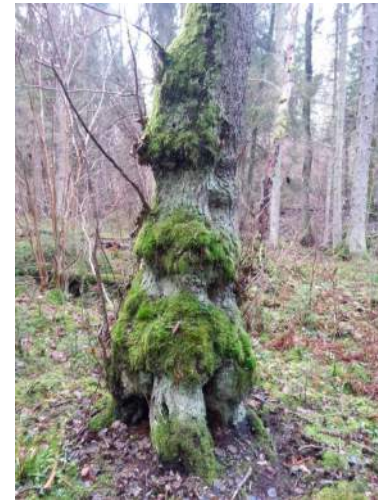
Ett varierat område som sträcker sig längs med en gammal bäck. Längs med bäcken finns det ett lövstråk med inslag av hassel, asp, al, tall och gran. En del träd är mycket grova och gamla, och det finns inslag av hålträd med mulm.

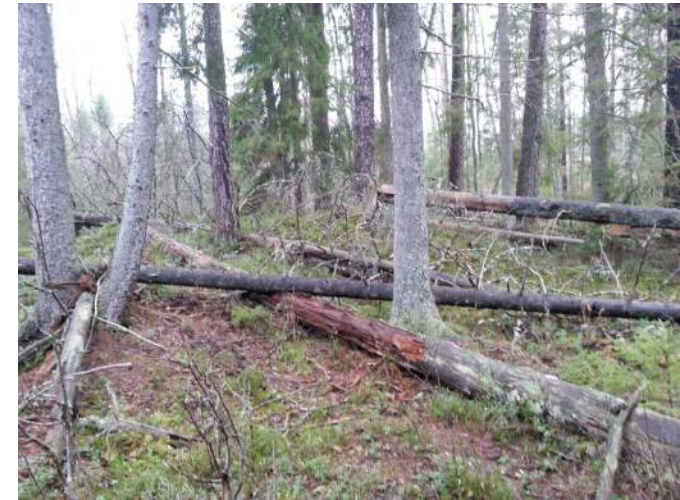
Ett område med hållmarkskaraktär med mycket död ved, både liggande och stående.

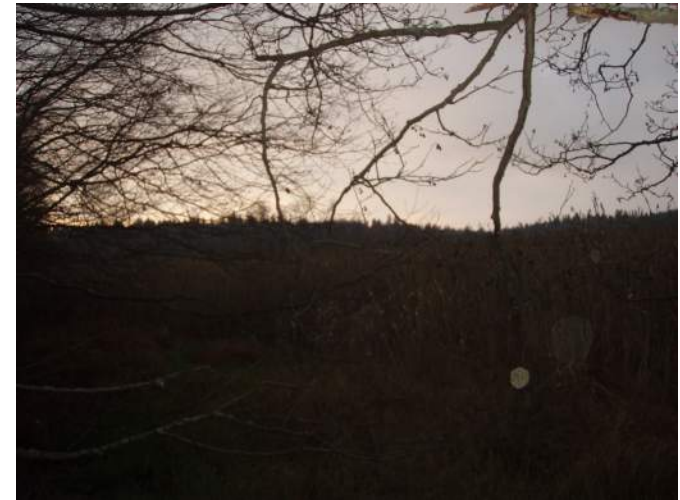
Vassområde vid Vätterns strand. In mot land större inslag av starr. Tuvförekomst med vattensamlingar mellan tuvor. Opåverkad strand med värden för t.ex. fisk och fågelliv.

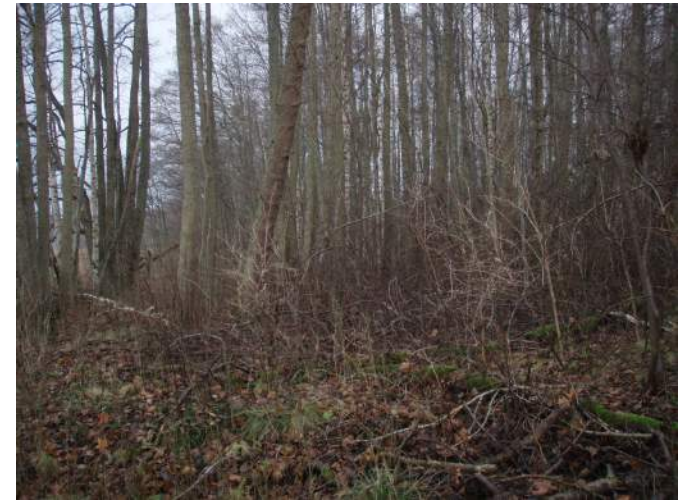
Flerskiktad alsumpskog som är strandnära. Naturligt föryngrad med träd i ooi ålöder och ett allmänt inslag av äldre al med diametern 2-3 dm och de har grov bark. Allmänt inslag av björk 1-3 dm. Blöt och översvämmad mark med intakt hydrologi. Död ved i olika nedbrytningsstadier. Kläckhål efter insekter och födosöksspår efter hackspettar förekommer glest.

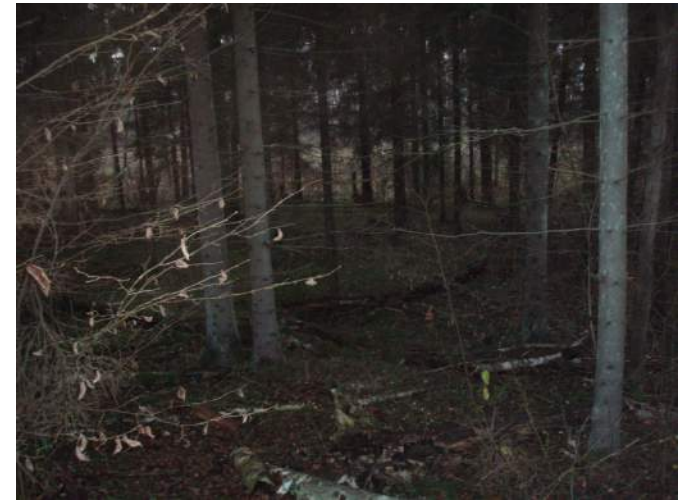
Området är en blandskog som har en historia som betesmark, men som övergått till skog. Terrängen är lätt kuperad och sluttande. Trädsiktet är flerskiktat och dominerande är björk, asp, tall och gran med en stamdiameter på 3-5 dm. Allmänt förekommer tämligen gamla träd med grov bark. Hassel förekommer rikligt och även tämligen gammal hassel. Död ved förekommer rikligt i olika nedbrytningsstadier och ofta som grov ved av både barrträd och lövträd. Död ved allmänt i hässlen. Naturvårdsarter förekommer glest. Spår efter hackspettars födosök och kläckhål efter insekter förekommer.

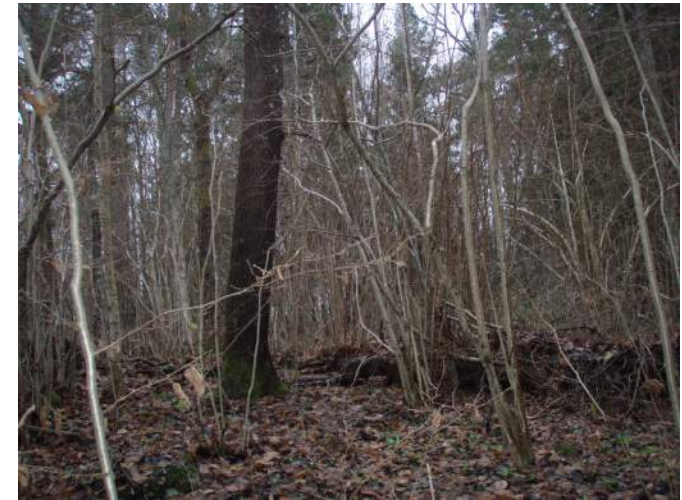
Gammal betesmark som övergått till lövskog. Flerskiktad och naturligt föryngrad. Allmänt inslag av gamla träd. Trädsiktet domineras av björk med diametern 5-6 dm och de har grov bark. Allmänt inslag av äldre tall med diametern 5-6 dm samt gran med samma diameter. Hassel rikligt, ofta ung, men äldre förekommer. Död ved i hässlen. Död ved förekommer allmänt och i olika nedbrytningsstadier. Blåsippa ger lundkaraktär i området. Delvis kvar med betesmarksstruktur och flor. Mindre alsumpskog i området. Hack efter hackspettar och kläckhål efter vedlevande insekter.

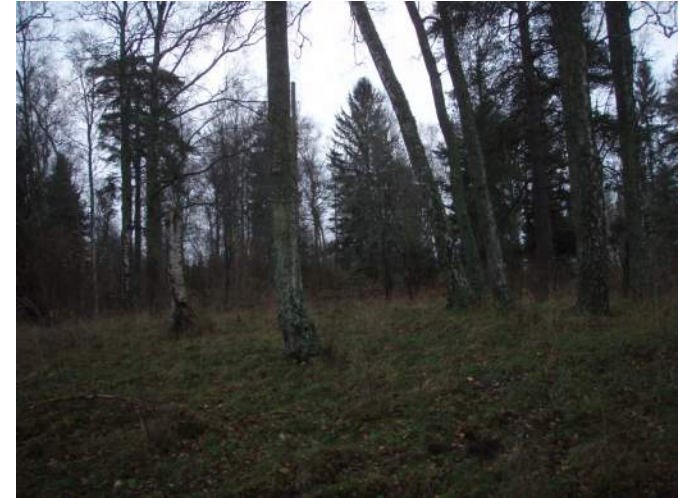
Trädbärande hage med beteshistorik. Mager och kuperad mark. Trädsiktet består av björk som dominerande art och de har en stamdiameter på 3-5 dm och ofta grov bark. Hagmarkskaraktär. Även äldre tallar och gran förekommer, tall mer allmänt än gran. Död ved förekommer tämligen rikligt och i olika nedbrytningsstadier. Naturvårdsarter förekommer allmänt i området.

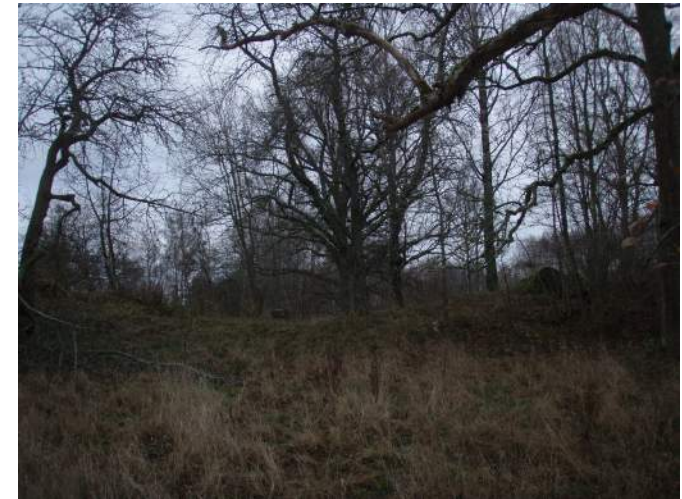
Betesmark i anslutning till gammal gårdsmiljö. Kuperad hage med mager mark med kontinuitet i betet. Hävdgynnade arter allmänt spritt av flera arter. Inslag av flera trädslag och äldre träd. Gamla björkar med diametern 4-6 dm och grov bark dominerar. Grova träd av ask, ek, körsbär och ek med diametern 5-10 dm. Inslag av äldre hassel och död ved i denna. Naturvårdsarter allmänt förekommande knutna till både hävd, död ved och gamla träd. Ved av björk både stående och liggande i olika nedbrytningsstadier. Kläckhål efter vedlevande insekter.

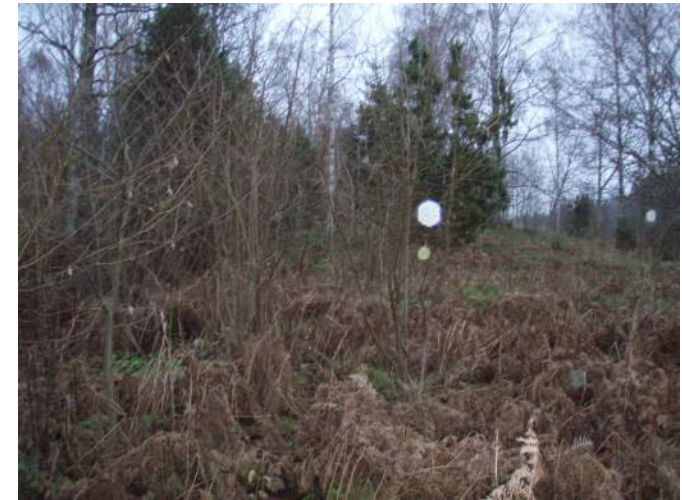
Gammal naturbetesmark som fortfarande betas. Lätt kuperat och inslag av block. Gamla björkar med diametern 4-5 dm och grov bark förekommer allmänt i området. Inslag av torrare och artikare backar. Hävdgynnade arter allmänt, men flertal arter har gles förekomst. Äldre hassel glest. Ingår i stor betesmark och fortsätter utanför avgränsning.

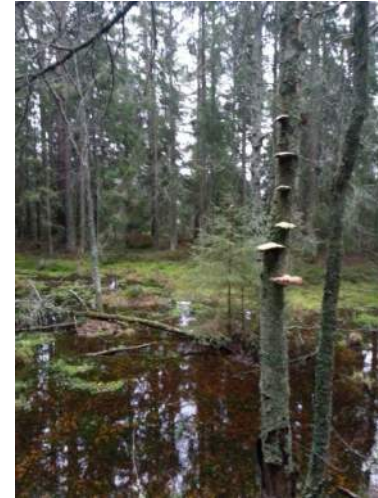
En varierad barrskog med en barrsumpskog i mitten och mycket död ved.
