# Nykyrka-Brattebro backe Rv 50

Naturvärdesinventering inför ombyggnad av väg 50 mellan Nykyrka och Brattebro backe i Motala och Askersunds kommun

Datum rapport: 2014-12-11

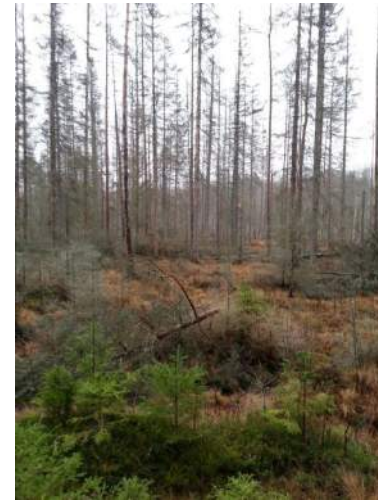
"På grund av ett bäverdämme och en efterföljande översvämning har skogen intill Tvättgölen dukat under och står med några få undantag idag helt död. Mängden död ved är mycket stor och variabel kring torrträd, högstubbar, lågor och stambrott. En del av veden kan man se är äldre och har dött tidigare. Redan nu ses på veden gott om svampfruktkroppar och fläkmärken gjorda av hackspettar som letar mat i träden/veden."

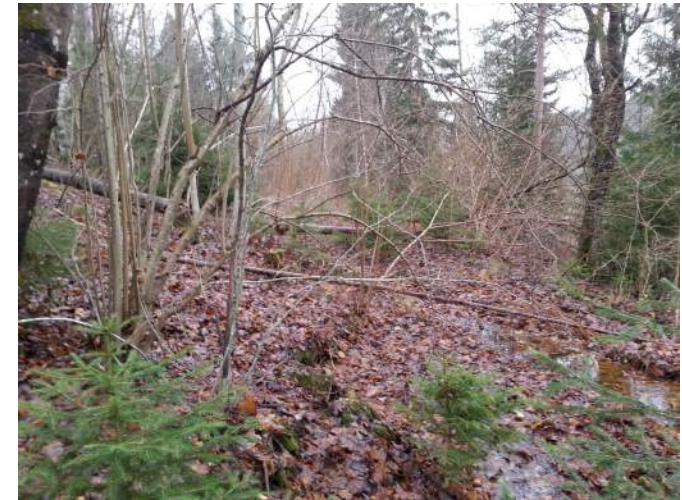
Området består av en lövskog med hassel, björk och asp. Det finns mycket död ved främst på grund av bäverfällning.

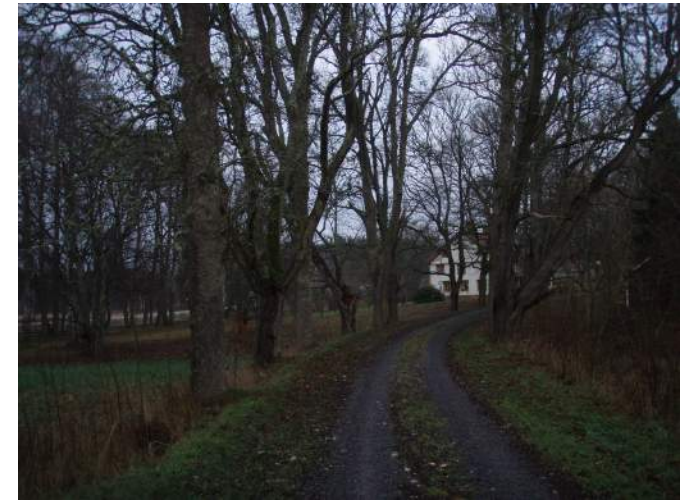
Gammal tomtmark med mangårdsbyggnad, ladugård och uthus samt torp. I området rikligt med äldre ädellövträd både i allén, men även på tomtmark. I Allén växer ask och lönn med stamdiametern 5-9 dm och tämligen allmänt förekommer håligheter i dem vilket gynnar insektsliv och fågelliv. Bohål finns i träden samt savflöden och spår finns efter vedlevande insekter. På tomten växer äldre lindar med stamdiametern 4-7 dm samt en ask med diametern 10 dm. I söder ligger en damm med värden för groddjur och insekter. Husen och flera av träden kan vara bostad för fladdermöss.

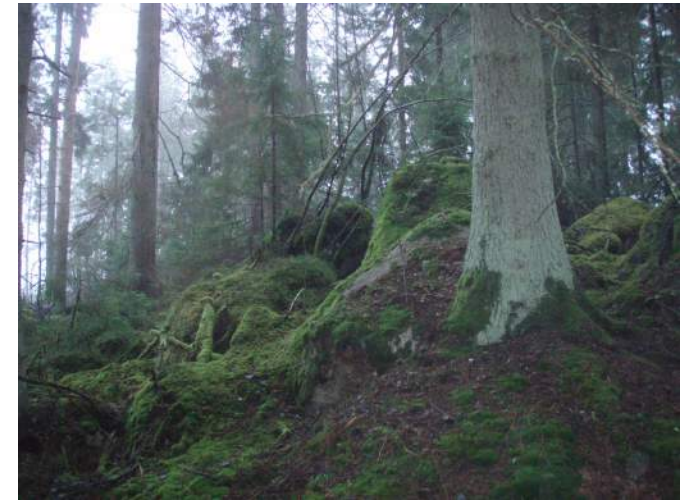
Flerskiktad naturskog med kuperad terräng. Gran dominerar och har en stamdiameter på 1-7 dm. Gamla träd förekommer rikligt. Inslag av senvuxen tall och asp med diametern 4-5 dm. Grövre al 2-4 dm i blöt svacka. Död ved förekommer tämligen riklig. Spår efter hackspettars födosök och kläckhål efter insekter förekommer. Död ved i olika nedbrytningsstadier och som grov ved.

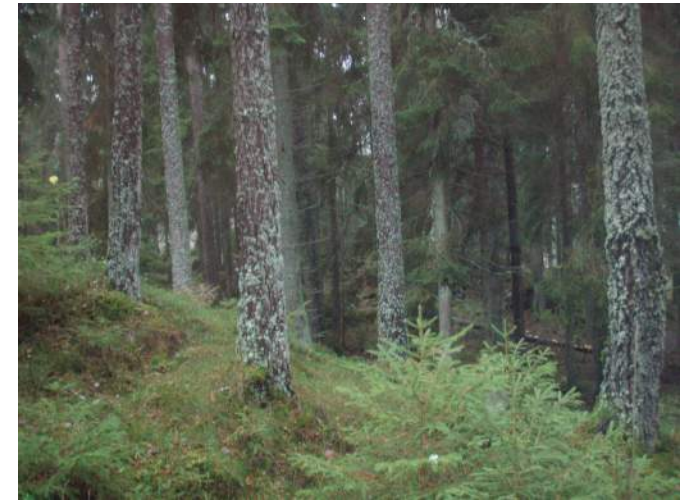
Berghöjd med granskog. Flerskiktat trädsikt dominerat av gran med diametern 2-5 dm. Inslag av björk och tall. Död ved glest i olika nedbrytningsstadier.

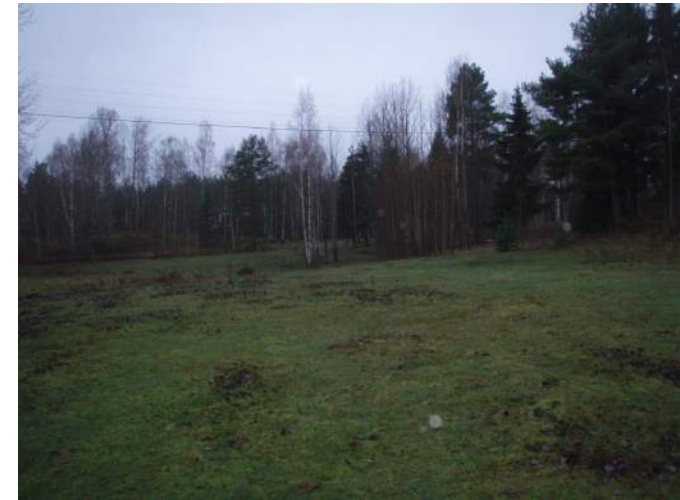
Hagmark dominerad av öppen och välbetad mark. Ställvis förekomst av träd av gran, tall, björk och asp med diametern 2-3 dm. Naturvårdsarter glest spridda. Sandig mark.

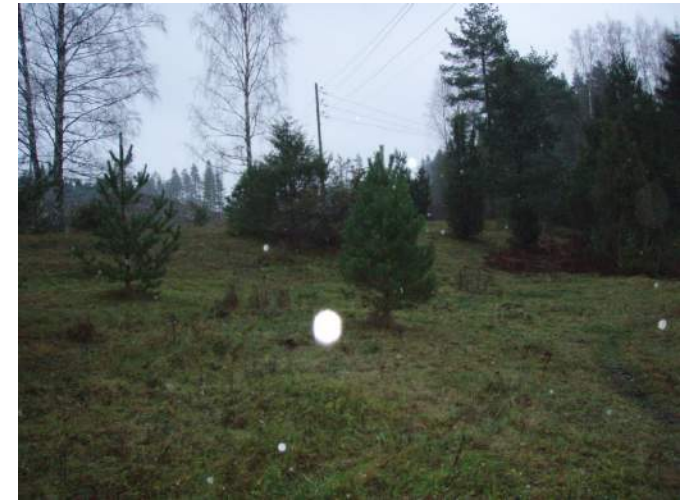
Hagmark på sandig mark med växlande flacka och kuperade delar. I norr ligger en mindre sumpskog. Kuperade delar är sandås eller bergiga och blockiga partier och de är artrikast. Hela hagen välbetad. Träd och buskar främst i blockiga delar med trädslag som tall, björk och gran med diametern 1-5 dm. I sumpskogen växer al och björk med diametern 1-2 dm. I buskskiktet förekommer glest äldre en och hassel samt nypon. Naturvårdsarter allmänt till rikligt.

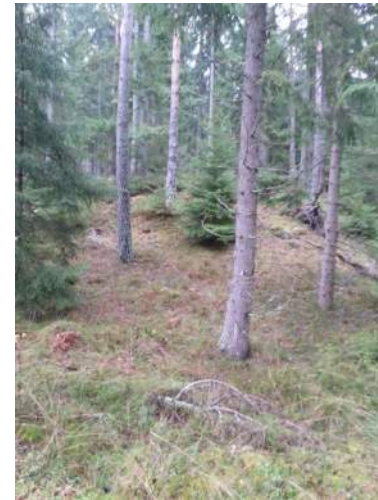
En barrskog med naturliga gläntor och luckighet. Påverkat genom körskador igenom området. Det finns inslag av löv.

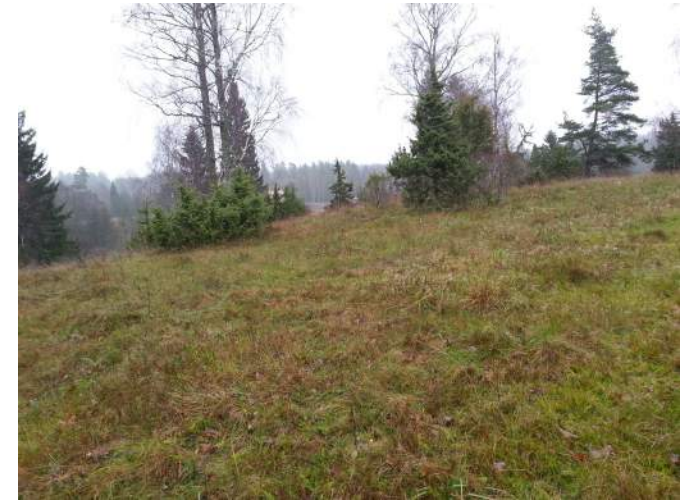
En betesmark med hävdgynnad flora och svampflora som observerades under fältbesöket. Hagen har ett glest varierat trädskikt.

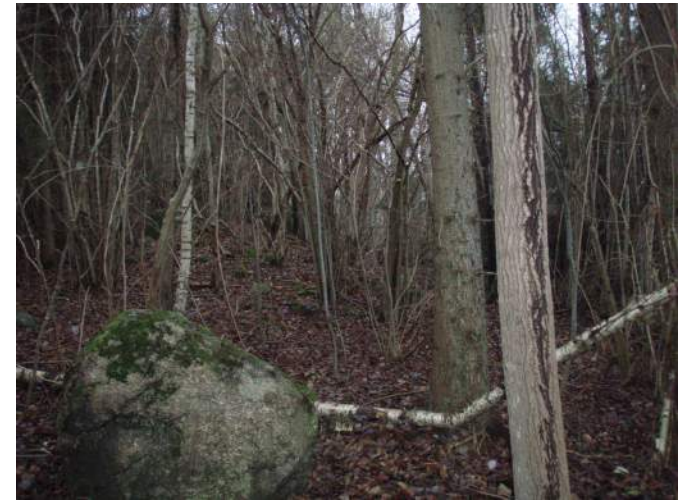
Område som tidigare betas men som övergått till lövskog. Lätt kuperad terräng och allmänt med block. Flerskiktat trädskikt med ett allmänt inslag av äldre björk med diametern 2-4 dm. Även al, asp, gran och tall förekommer i området. Hassel förekommer rikligt och även äldre hässlen med död ved.

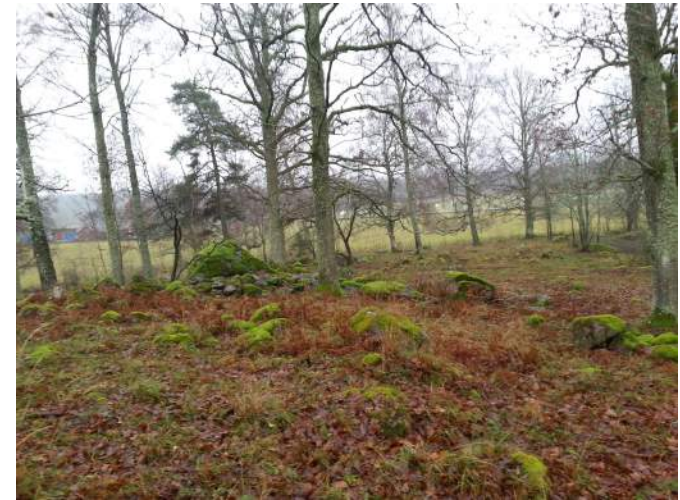
En trädbeklädd varierad hage betad av nöt, med några fuktigare partier. Trädskiktet består främst av ekar i varierad ålder. I övrigt är marken frisk till torr med mycket sten. Det förekommer också torra sydliga sluttningar med välhävdad mark, där en hävdgynnad svampflora observerades under fältbesöket.

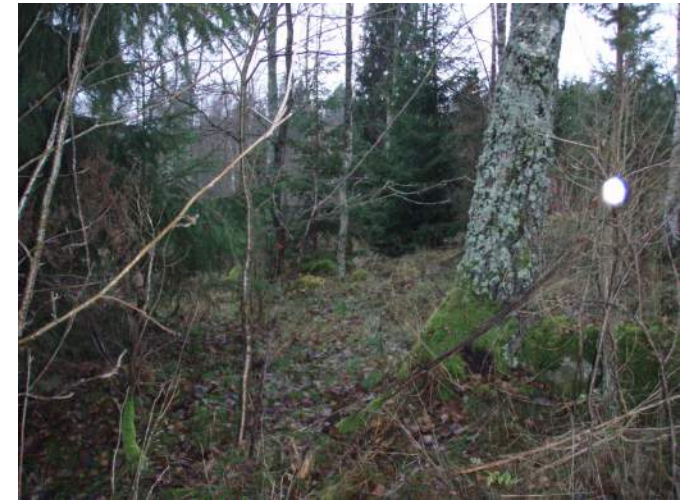
Gammal naturbetesmark som inte längre betas. Lätt kuperat med allmänt inslag av block. Mager mark med hävdgynnad flora allmänt men få arter. Träd rikligt av främst björk med diametern 1-4 dm. Andra förekommande trädslag är gran, tall och asp med diametern 1-3 dm. Äldre enar förekommer tämligen allmänt.

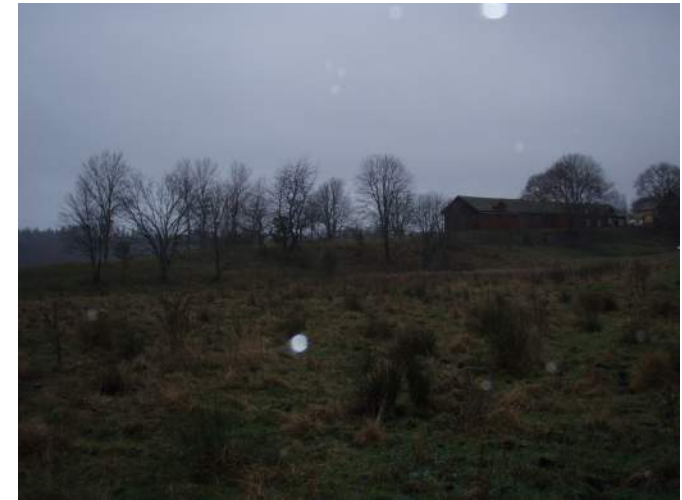
Stor öppen hage med sluttande slänter. Mindre skogsparti med blötare mark i sydväst, död ved i olika nedbrytningsstadier. I stora delar glest med hävdgynnad flora och artrikast på åsen i norr där flera arter vaxskivlingar förekommer. Mindre våtare partier i hagen. Dominerande sandig och torr mark. Träd glest, grövsta trädet är en alm med en diameter på 7 dm. Kan delas upp i olika klasser vid mer detaljerad inventering.

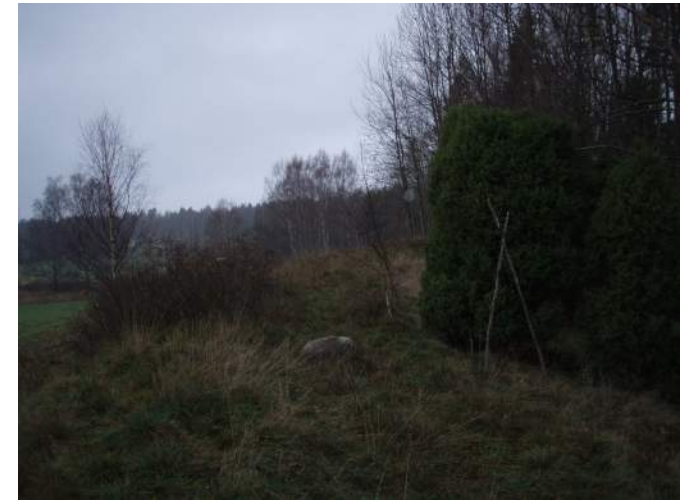
Äldre enar glest spritt.

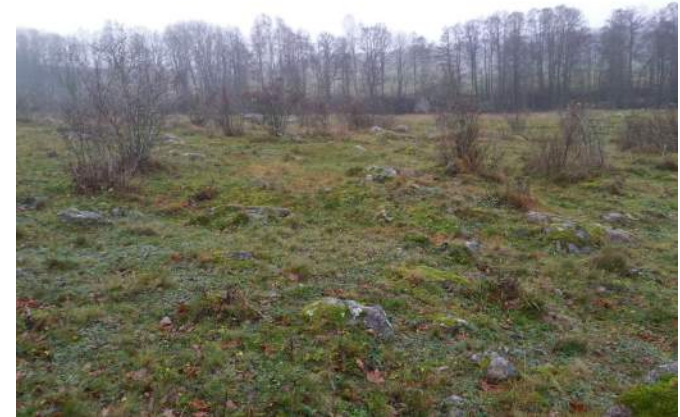
En betad hage som sluttar något mot söder. Området är på sina ställen välhävdad och en hävdgynnad svampflora noterades under fältbesöket. Även floran är rik och hävdgynnad.

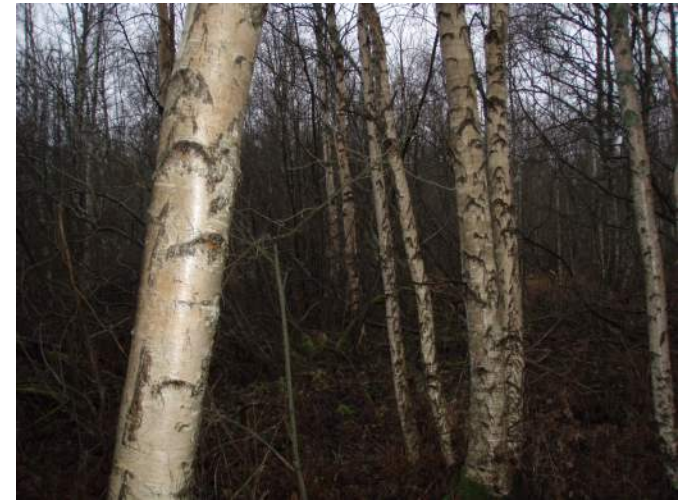
Lövsumpskog dominerad av björk med diametern 1-2 dm med inslag av klibbal och vide. Viss flerskiktning förekommer men bitvis tämligen enskiktat. Död ved förekommer tämligen allmänt och finns i en viss spridning i ålder. Flera diken förekommer i området, men marken är ändå kraftigt försumpad. I delar av området växer vide rikligt tillsammans med björk. Den våta marken fungerar som en skyddszon mot värdefullare sumpskog längre in mot de centrala delarna. Det våta området gynnar fågel och insektsliv. De trivialare delarna ligger närmast nuvarande riksväg 50.

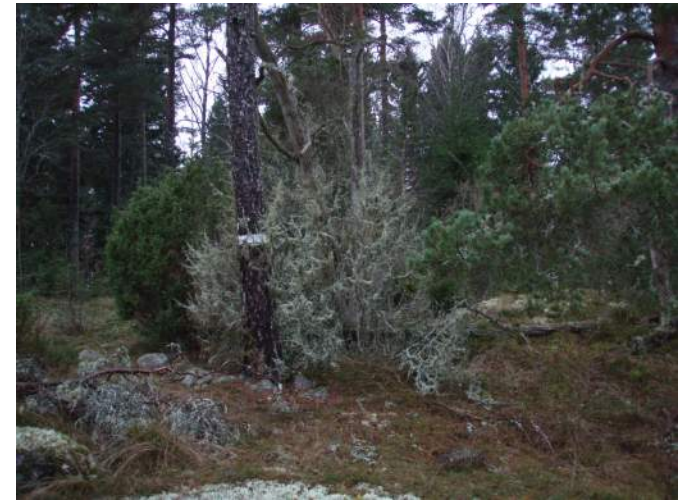
Lövskog som nyligen gallrats från gran. Viss flerskiktning med allmänt inslag av lite äldre träd. Trädsiktet domineras av björk och asp med diametern 2-4 dm och björkarna har grov bark. Andra trädslag är al, rönn, gran, ask och tall. I väster ligger en mindre bergbrant med inslag av block och håll. På den växer tallar med pansarbark. Död ved förekommer tämligen allmänt och glest förekommer grov död ved. I norr finns en allé dominerad av lönn med diametern 2-5 dm och i några av den förekommer håligheter.

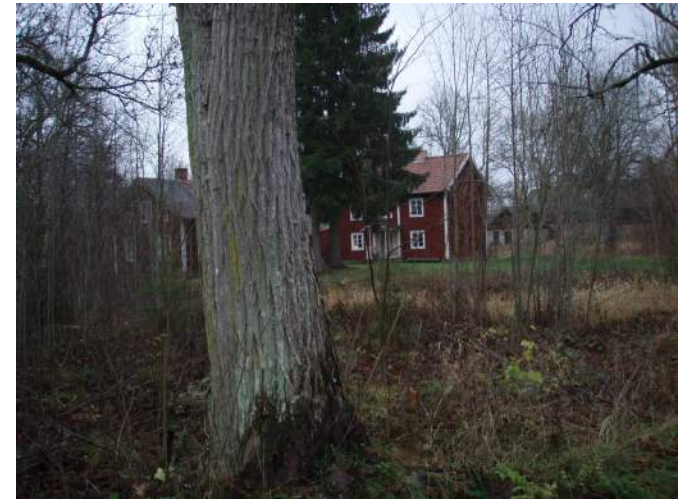
Gammal gårdsmiljö vid Medevi brunn. Gamla hus och uthus med boplatser för t.ex. fladdermöss. Äldre lövträd av främst ädellöv förekommer allmänt spritt i området och träden förekommer även i spridd ålder så efterföljare finns. Trädslag som al, lönn, ask, alm, lind, sälg, björk, gran, bok och ek växer i området och har en de grövsta har en diameter på 6-10 dm. I några av träden finns håligheter. Gamla träd är värdefulla för t.ex. lavfloran och fladdermöss. Stora delar av områdets vildtomt är stängslad och betas svagt, ingen hävdflora knuten till dessa miljöer.

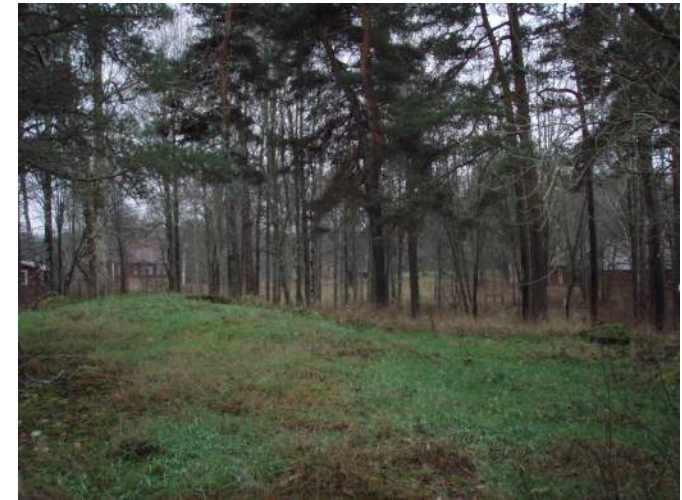
Hagmark som till stora delar betas. Ofta kuperad och bergig terräng med variation i trädslag och trädålder. I området växer lönn, asp, al, ask, ek, gran och rönn och tall i ett tämligen tätt trädskikt. De äldsta träden har en diameter på 5-7 dm och består av lönn, ek, gran och tall. Lövinslaget är stort. I flera av träden förekommer håligheter. Hävdgynnad flora förekommer i stort glest och marken är tämligen näringsrik i stora delar. Delvis förekommer dock en hävdgynnad flora allmänt i magrare partier. Död ved förekommer tämligen allmänt ofta som klen ved.

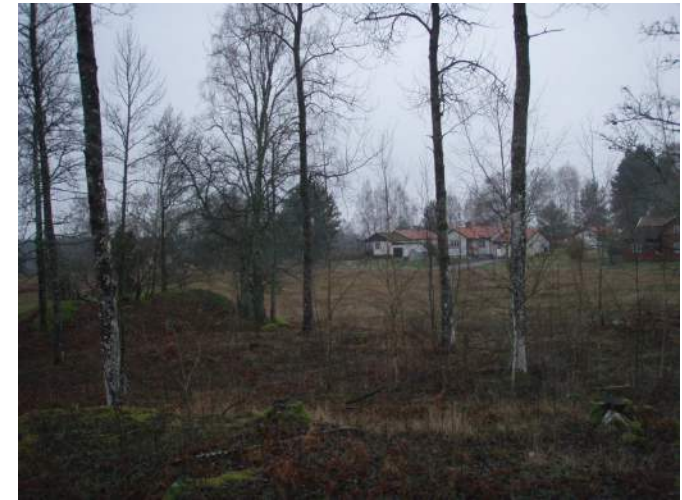
Hagmark som i stora delar är flack eller lätt sluttande. Inslag av mer utpräglad naturbetesmark med berg och block. Sandiga marker som är välbetade. Glest förekommer sandblottor. Hävdgynnade arter förekommer glest till allmänt och är artrikast i de steniga partierna. Träd förekommer ställvis allmänt och består av främst asp och björk med diametern 2-4 dm, flera av björkarna har grov bark. Husgrund finns i området.

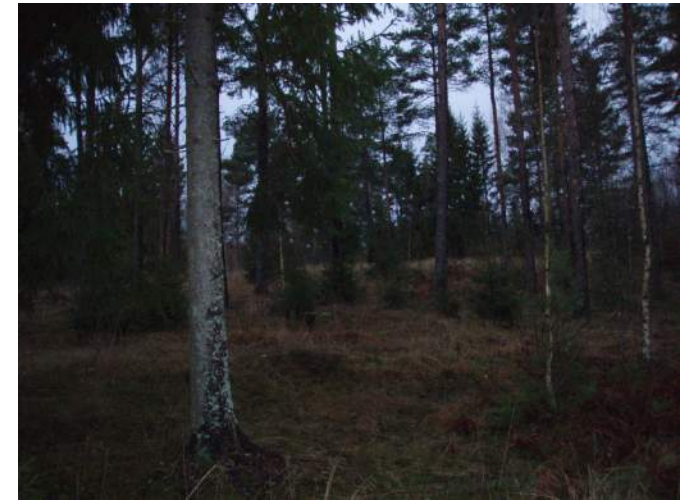
Betat område som tämligen nyligen har restaurerats från skog till hage men som har historia som betesmark. Mager mark, lätt kuperad. Hävdgynnad flora allmänt spritt. Träd förekommer rikligt och domineras av tall med diametern 2-4 dm med inslag av björk med diametern 1-2 dm. Äldre enar förekommer glest.

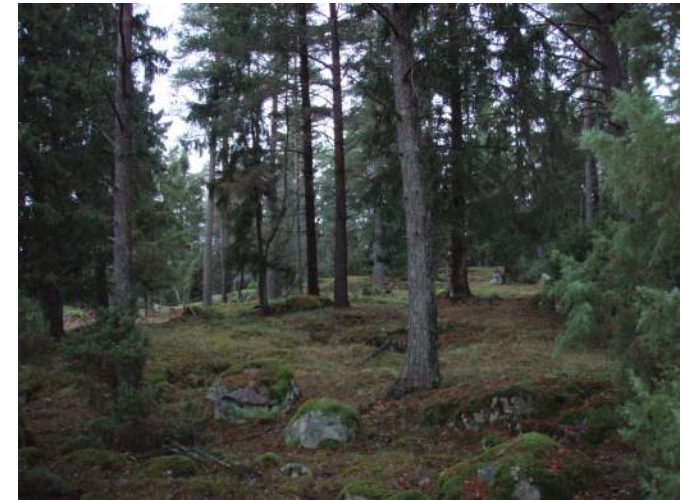
| Objekt ID | 112 |

Betad skog som är luckig och gles och har karaktär av betet. Lätt kuperad terräng. Viss flerskiktning med tall och gran och de har en diameter på 3-5 dm. Tallarna har grov bark eller början till pansarbark. Allmänt spritt förekommer björk med diametern 2-3 dm. Äldre enar förekommer i området. Hävdgynnad flora förekommer tämligen glest. Död ved i olika nedbrytningstadiet förekommer glest. Området fortsätter utanför inventeringsområdet.

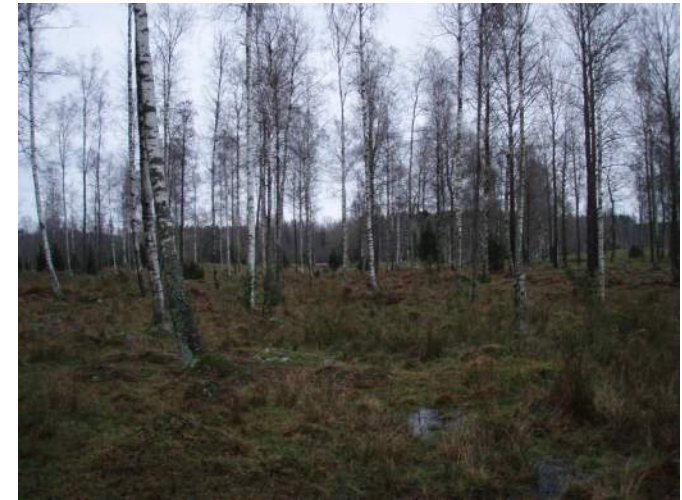
Betad naturbetesmark med mager mark och lätt kuperad terräng med inslag av berg och block. Hävdgynnade arter allmänt till rikligt spritt i området. Mindre delar tämligen nyligen restaurerade och de är lite fuktigare. Björk med diametern 2-3 dm förekommer allmänt med inslag av asp med diametern 2-4 dm. Inslag av rönn och ask. Äldre enar allmänt spritt i området. Området fortsätter utanför inventeringsområdet.

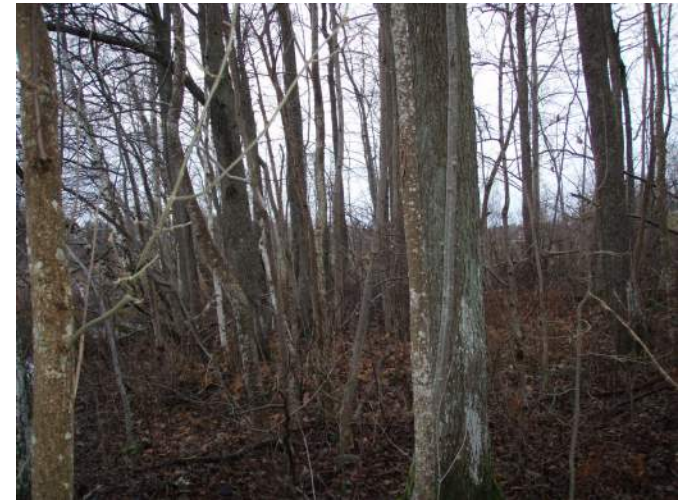
Flerskiktad lövskog med ett allmänt inslag av äldre träd. Naturligt föryngrad. Strandnära och ofta våtare mark. I trädsiktet växer al, ask, lönn, björk, sälg och asp med diametern 1-4 dm och de äldsta träden är al, björk och asp. Flera bäverfällda träd förekommer. Död ved i olika nedbrytningstadier. Grov ved glest. På död ved finns hackhål efter hackspettars födosök. Värden för fågelliv och kryptogamer. Fortsätter i väster utanför inventeringsområdet.
