## Naturvärdesinventering (NVI)

Vid Tierps kyrkby, Tierps kommun, inför planering av busshållplatser och GC-väg längs väg 742, 2022

**Version/datum:** 2022-12-08 (reviderad 2023-02-16)

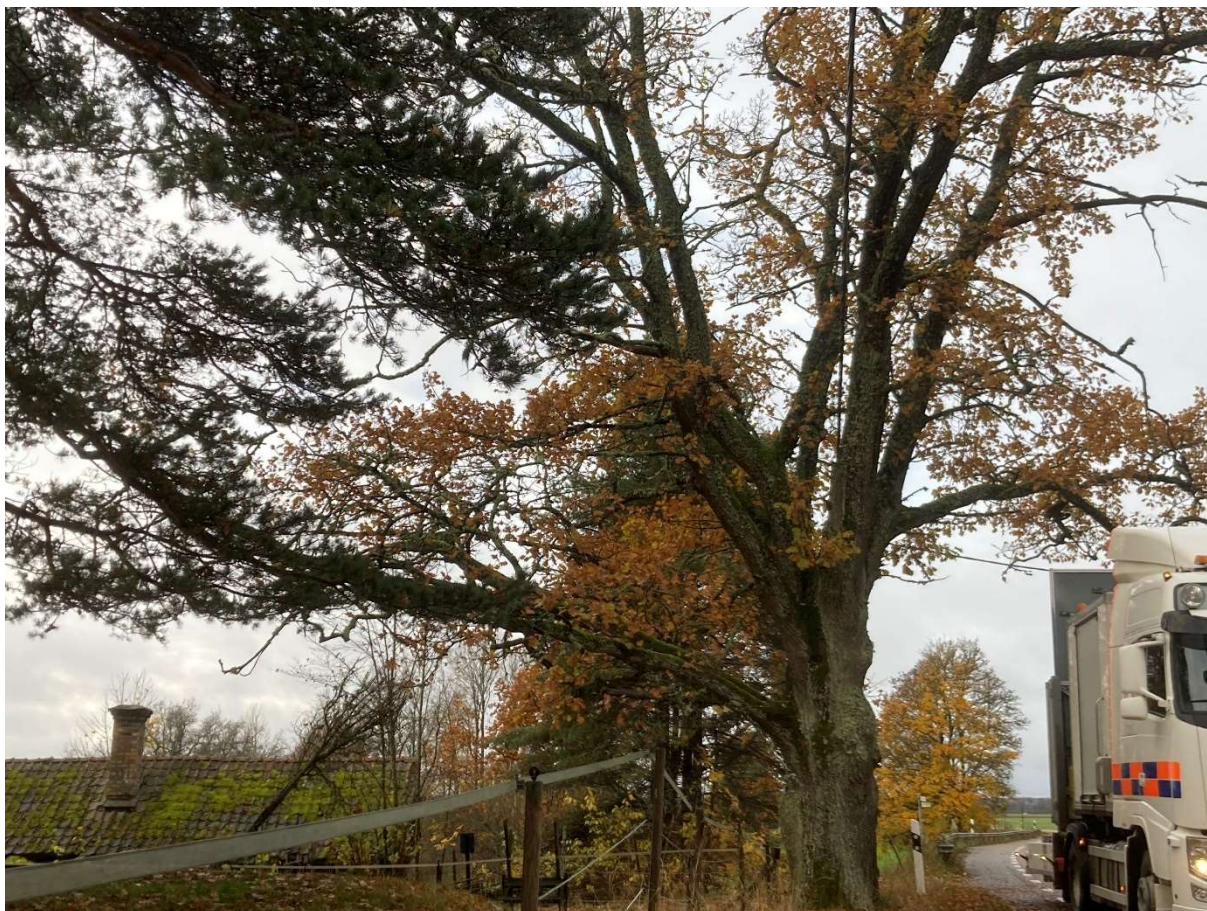
I södra delen av inventeringsområdet finns det en ek som särskilt skulle undersökas (se markering "skyddsvärd träd" i figur 6). Mätningar på plats visade på en stamomkrets på cirka 410 cm, vilket motsvarar en stamdiameter på 1,3 m, vilket gör att den klassas som ett särskilt skyddsvärd träd. Utifrån en okulär bedömning uppskattades ekens ålder till cirka 250 år med en marginal på 50 år (figur 7). Eken saknar synliga ihåligheter och visar påväxt av mossor och lavar. En artkollekt tagen från ekens stam visade på förekomst av naturvårdsarten gulpuddrad spiklav. Eken står cirka 1,5 m från vägbanan. På grund av den sena inventeringstidpunkten var förekomster av djur som lever i trädet svår att inventera. Däremot kunde inga ihåligheter hittas i trädet.

Figur 7: En särskilt skyddsvärd ek som står i kanten till naturvärdesobjekt 1.

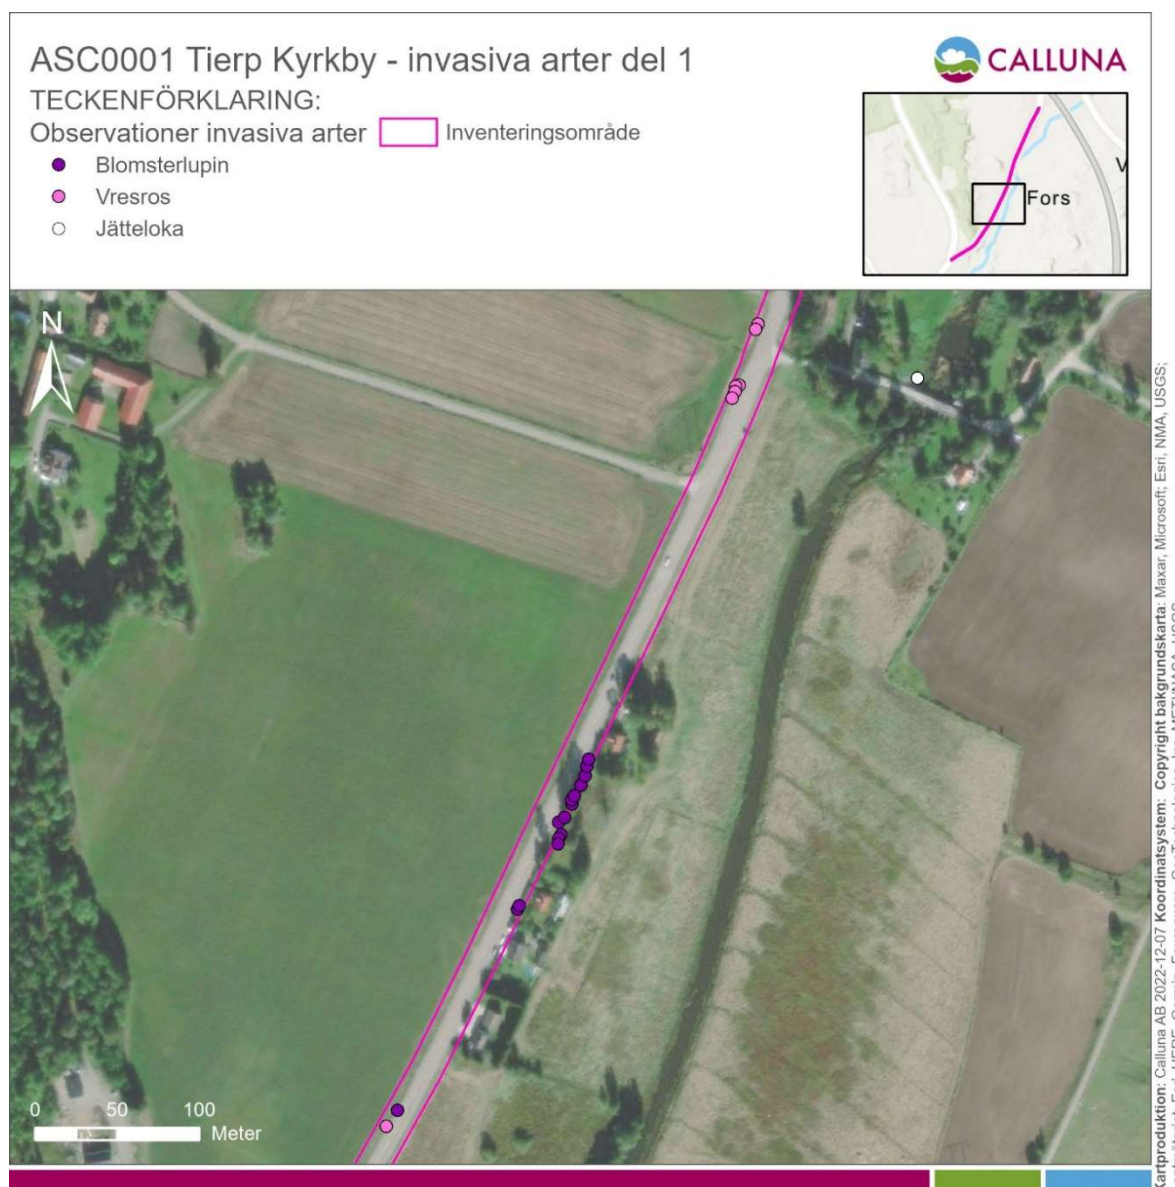
I inventeringsområdet har de invasiva främmande växtarterna blomsterlupin och vresros observerats vid ett flertal ställen under Callunas inventering: blomsterlupin (26 fynd) och vresros (8 fynd). Utsöket från Analysportalen tillförde ytterligare ett fynd av vresros och ett fynd av jätteloka. Jätteloka var dock noterad utanför inventeringsområdet. Förekomsterna var koncentrerade i mellersta och södra delen (figur 8 & 9).

Figur 8: Invasiva växter i inventeringsområdets mellersta del.

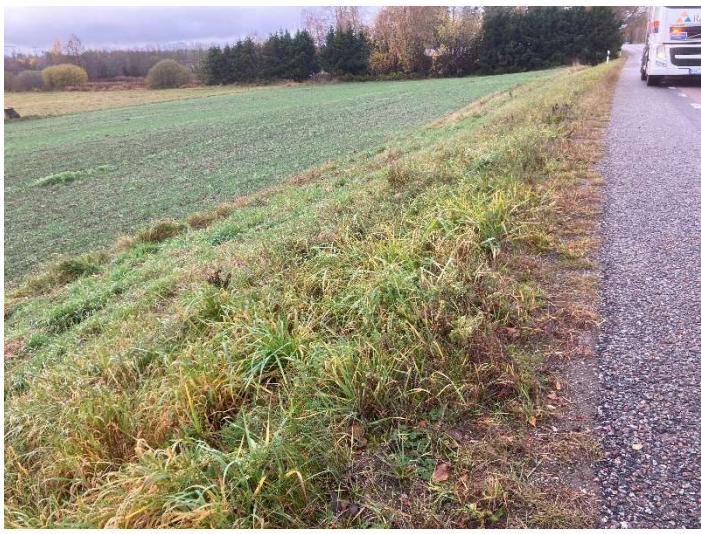
### Naturvärdesobjekt nr 1

Naturvärdesklass	Naturtyp	Biotop	Biotopvärde	Artvärde
3 – Påtagligt naturvärde	100 Infrastruktur och bebyggd mark	1012 Vägkantsvegetation	Visst	Visst
<b>Motivering naturvärdesklass</b>			<b>Naturvårdsarter</b>	
Flertal insektsintressanta växter förekommer i vägkantsmiljö med grävbar sandblandad lera. Naturvårdsart förekommer.			Ängsvädd	
<b>Beskrivning</b>			<b>Natura 2000-naturtyp</b>	
På en smal sandig/grusig remsa precis intill vägbanan förekommer rikligt med ängsvädd samt revfingerört, rölleka och stormåra som ger god tillgång på nektar till insekter.			-	
			<b>Säker eller preliminär bedömning</b>	<b>Areal (ha)</b>
			Säker	0,079 ha
			<b>Inventerare</b>	
			Cecilia Rätz	
			<b>Inventeringsdatum</b>	
			26-oktober-2022	
<b>Bild</b>			<b>Övriga kommentarer</b>

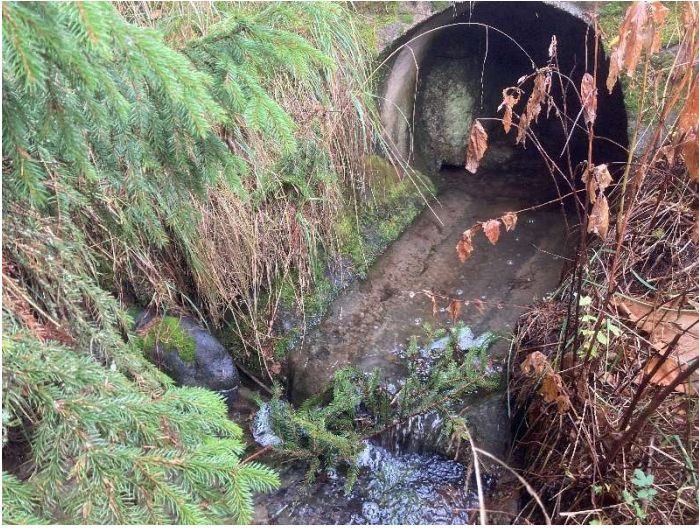
## Naturvärdesobjekt nr 2

Naturvärdesklass	Naturtyp	Biotop	Biotopvärde	Artvärde
3 – Påtagligt naturvärde	Småvatten	Öppna diken och uträtade vattendrag	Påtagligt	Ej bedömt
<b>Motivering naturvärdesklass</b>			<b>Naturvårdsarter</b>	
Flytande vatten. Beskuggning samt varierad botten. Rinner ut i Tämnrån. Artvärde i vattnet ej bedömt.			-	
<b>Beskrivning</b>			<b>Natura 2000-naturtyp</b>	
Fritt strömmande vatten i dike i jordbrukslandskap. Beskuggat med sandig och stenig botten. Vatten kräver en särskild undersökning av artvärde genom t.ex. bottenprovtagning eller andra riktade undersökningar.			-	
			<b>Säker eller preliminär bedömning</b>	<b>Areal (ha)</b>
			Preliminär	0,008 ha
			<b>Inventerare</b>	
			Cecilia Rätz	
			<b>Inventeringsdatum</b>	
			26-oktober-2022	
<b>Bild</b>			<b>Övriga kommentarer</b>

<p>Vresros i närområdet.</p> <p>Objektet fortsätter utanför inventeringsområdet.</p>

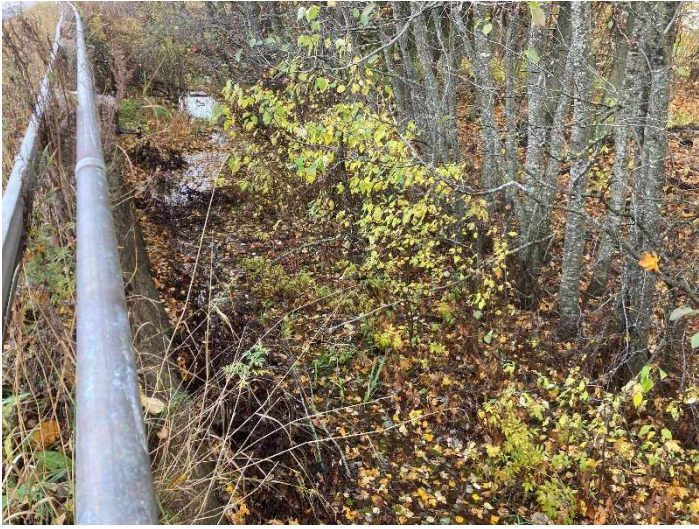
### Naturvärdesobjekt nr 3

Naturvärdesklass	Naturtyp	Biotop	Biotopvärde	Artvärde
3 - påtagligt naturvärde	Småvatten	Vägren	Påtagligt	Ej bedömd
<b>Motivering naturvärdesklass</b>			<b>Naturvårdsarter</b>	
Småvatten som ser ut att hålla vatten året runt och med sådana strukturer i omgivningen att flera organismer kan ha sin livsmiljö på platsen. Potentiellt lämpligt för groddjur.			-	
<b>Beskrivning</b>			<b>Natura 2000-naturtyp</b>	
Större dike/å som tangerar vägen. Gott om vatten och till stor del skuggat av lönn, klipbal och gran. Potentiellt grodvatten. Sank mark som kan hänga ihop med Tämnrån vid högre vattenflöden. Objektet ligger till största del utanför inventeringsområdet För mycket löv på marken täcker över eventuella arter samt att botten och vatten ej har undersökts.			-	
			<b>Säker eller preliminär bedömning</b>	<b>Areal (ha)</b>
			Preliminär	0,01 ha
			<b>Inventerare</b>	
			Cecilia Rätz	
			<b>Inventeringsdatum</b>

Objektet fortsätter utanför inventeringsområdet.

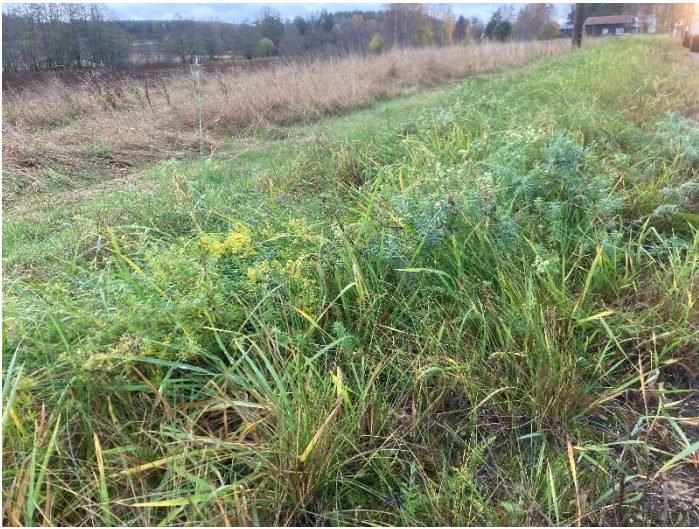
## Naturvärdesobjekt nr 4

Naturvärdesklass	Naturtyp	Biotop	Biotopvärde	Artvärde
3 – påtagligt naturvärde	Infrastruktur och bebyggd mark	Väggkantsvegetation	Visst	Visst
<b>Motivering naturvärdesklass</b>			<b>Naturvårdsarter</b>	
Öppen blomrik miljö med förekomst av naturvårdsart. Goda förutsättningar för pollinatörer i en annars artfattig omgivning.			gulmåra	
<b>Beskrivning</b>			<b>Natura 2000-naturtyp</b>	
Väggkant med blomrik flora inklusive naturvårdsart. Förekomst av Kråkvicker, stormåra, gulmåra och åkervädd.			-	
			<b>Säker eller preliminär bedömning</b>	<b>Areal (ha)</b>
			Säker	0,002 ha
			<b>Inventerare</b>	
			Cecilia Rätz	
			<b>Inventeringsdatum</b>	
			26-oktober-2022	
<b>Bild</b>			<b>Övriga kommentarer</b>

Blomsterlupin på andra sidan vägen.

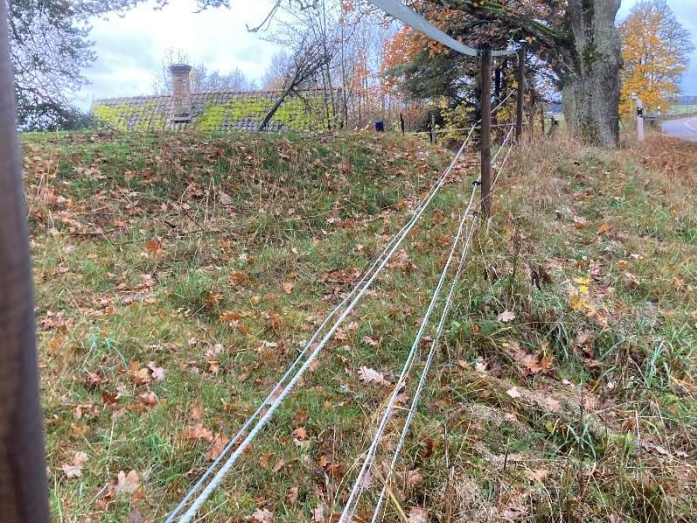
## Naturvärdesobjekt nr 5

Naturvärdesklass	Naturtyp	Biotop	Biotopvärde	Artvärde
3 – påtagligt naturvärde	Äng och betesmark	Trädklädd betesmark	Påtagligt	Ej bedömd
<b>Motivering naturvärdesklass</b>			<b>Naturvårdsarter</b>	
<p>Naturliga betesmarker är viktiga för den biologiska mångfalden och en hotad naturtyp. Den trädklädda betesmarken sträcker sig till vägens ytterslänt. Artvärdet på gräsmarksfloran ej bedömt.</p>			<p>Inventeringen: -</p> <p>Analysportalen: gullviva, liljekonvalj, brudbröd, tjärblomster, ormrot, ängsfryle, backklöver, bockrot, flentimotej (NT), blodrot, rödkämpar, ängshavre</p>	
<b>Beskrivning</b>			<b>Natura 2000-naturtyp</b>	
<p>Yttersta remsan av en trädbeklädd betesmark. Ytan ser ut att ha betats länge och floran kan innehålla naturvärdesarter. Inventeringstidpunkten och stor mängd löv gör floran svår att bedöma. På en höjd och sluttning lite torrt läge. Stor, skyddsvärd ek står precis i ytterkanten av objektet nära vägen. Ängsflora behöver inventeras under säsong för en rätt bild av förekommande kärlväxter och insekter.</p> <p>Analysportalens observationer är från år 2003, men arterna avbildar en typisk hävdgynnad flora och kan mycket väl finnas i betesmarken idag. Det indikerar ett värdefullt biotop.</p>			-

<p>Objektet fortsätter utanför inventeringsområdet.</p> <p>Den skyddsvärda eken står i direkt anslutning till objektet.</p>

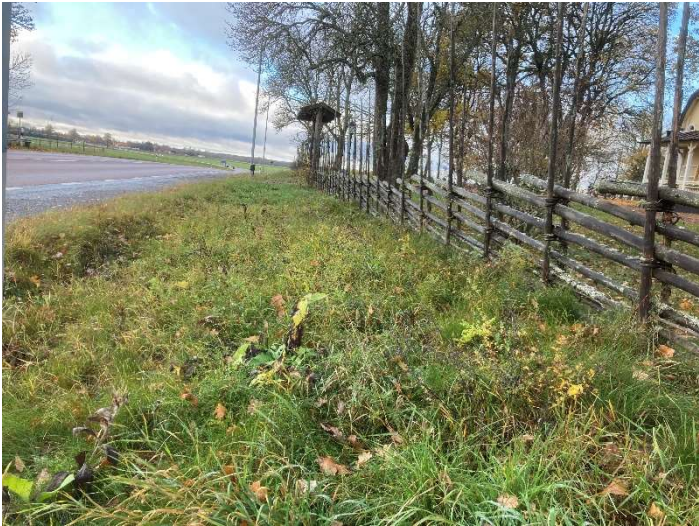
## Naturvärdesobjekt nr 6

Naturvärdesklass	Naturtyp	Biotop	Biotopvärde	Artvärde
3 – Påtagligt naturvärde	100 Infrastruktur och bebyggd mark	1012 Vägkantsvegetation	Visst	Visst
<b>Motivering naturvärdesklass</b>			<b>Naturvårdsarter</b>	
Värdefull insektsmiljö, solbelyst med sandblottor med grävbart material samt rikt urval av nektarväxter. Relativt näringsfattigt.			-	
<b>Beskrivning</b>			<b>Natura 2000-naturtyp</b>	
Ljusöppen lite torrare och näringsfattigare än övriga vägkanter i området. Även mer blom- och artrik med väddklint, gråmalva, stormåra, rölleka, spenört och åkertistel, skogsklöver, kråkvicker, gråfibbla samt små blottor där t. ex. solitärbin kan gräva bohål.			-	
			<b>Säker eller preliminär bedömning</b>	<b>Areal (ha)</b>
			Preliminär	0,04 ha
			<b>Inventerare</b>	
			Cecilia Rätz	
			<b>Inventeringsdatum</b>	
			26-oktober-2022	
<b>Bild</b>			<b>Övriga kommentarer</b>

Vresros förekommer i närheten till naturvärdesobjektet.

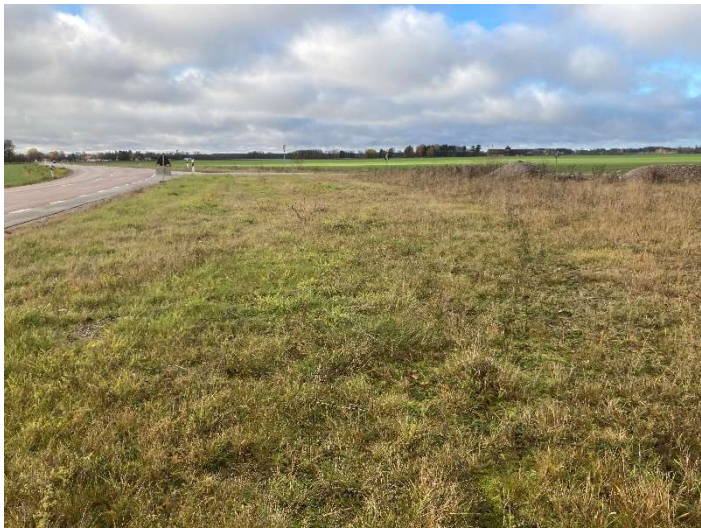
## Naturvärdesobjekt nr 7

Naturvärdesklass	Naturtyp	Biotop	Biotopvärde	Artvärde
3 – Påtagligt naturvärde	100 Infrastruktur och bebyggd mark	1012 Vägkantsvegetation	Visst	Visst
<b>Motivering naturvärdesklass</b>			<b>Naturvårdsarter</b>	
Torr sandig, solbelyst yta med blomrik vegetation. Substrat och föda för insekter i öppen vägkantsmiljö.			Kantig fetknopp, gulmåra	
<b>Beskrivning</b>			<b>Natura 2000-naturtyp</b>	
Delar av markytan är bar eller täcks av mossa. Sanden/gruset bedöms vara grävbart och ytan värdefull för insekter. Förekomst av flertal blommor som ger god tillgång på föda för insekter t. ex. stormåra, vitklöver, rölleka, vädsklint, kantig fetknopp, gulmåra, gråfibbla, revfingerört, backtrav, rödklöver, höstfibbla, åkervädd och kråkvicker.			-	
			<b>Säker eller preliminär bedömning</b>	<b>Areal (ha)</b>
			Säker	0,04 ha
			<b>Inventerare</b>	
			Cecilia Rätz	
			<b>Inventeringsdatum</b>	
			26-oktober-2022	
<b>Bild</b>			<b>Övriga kommentarer</b>

<p>Vresros förekommer inne i naturvärdesobjektet.</p> <p>Objektet fortsätter utanför inventeringsområdet.</p>
