Naturvärdesinventering E20 sträckan Götene–Mariestad

2019-09-30

Naturcentrum nr 1735 –
NVI enligt Svensk Standard 199000

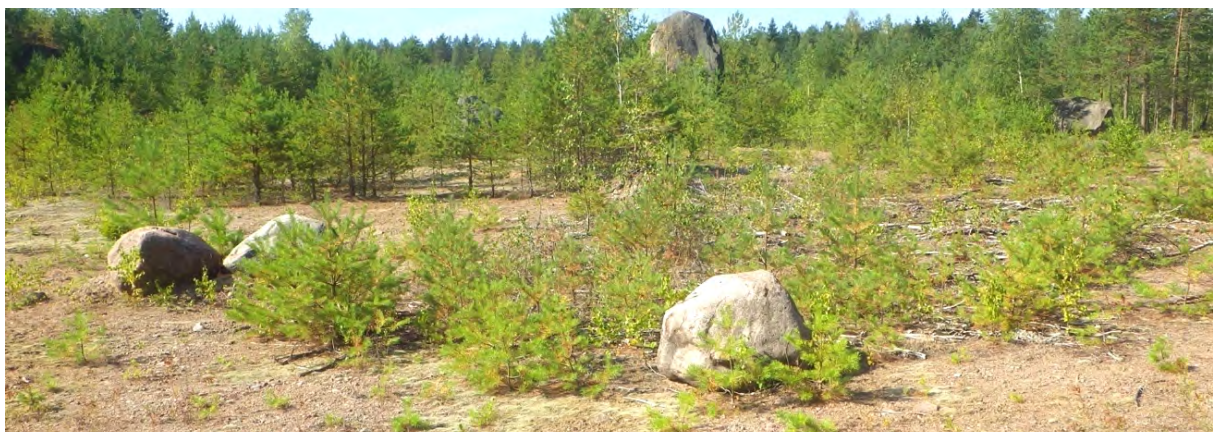
Figur 24. Naturvärdesobjekt 6.

Beskrivning: Stor äldre grustäkt i olika stadier av igenväxning, främst med tall. Rikligt med sandblottor och inslag av hävd- och störningsgynnad flora finns, om än i glesa populationer. Utöver nedan nämnda naturvårdsarter noterades även knägräs, käringtand, gråfibbla, ögontröst, prästkrage och harklöver. Jordarten består av en ganska jämn fraktion av lite grövre grus och ingen del av området är fuktigt. Däremot så är ytan relativt kupe-rad, men kanter med överhäng saknas.

Kommentar: Sannolikt viktigt område för insektsfaunan. En större variation skulle kunna skapas genom att skapa några överhäng och några små gropar med ett djup där botten ligger kring grundvattennivån.

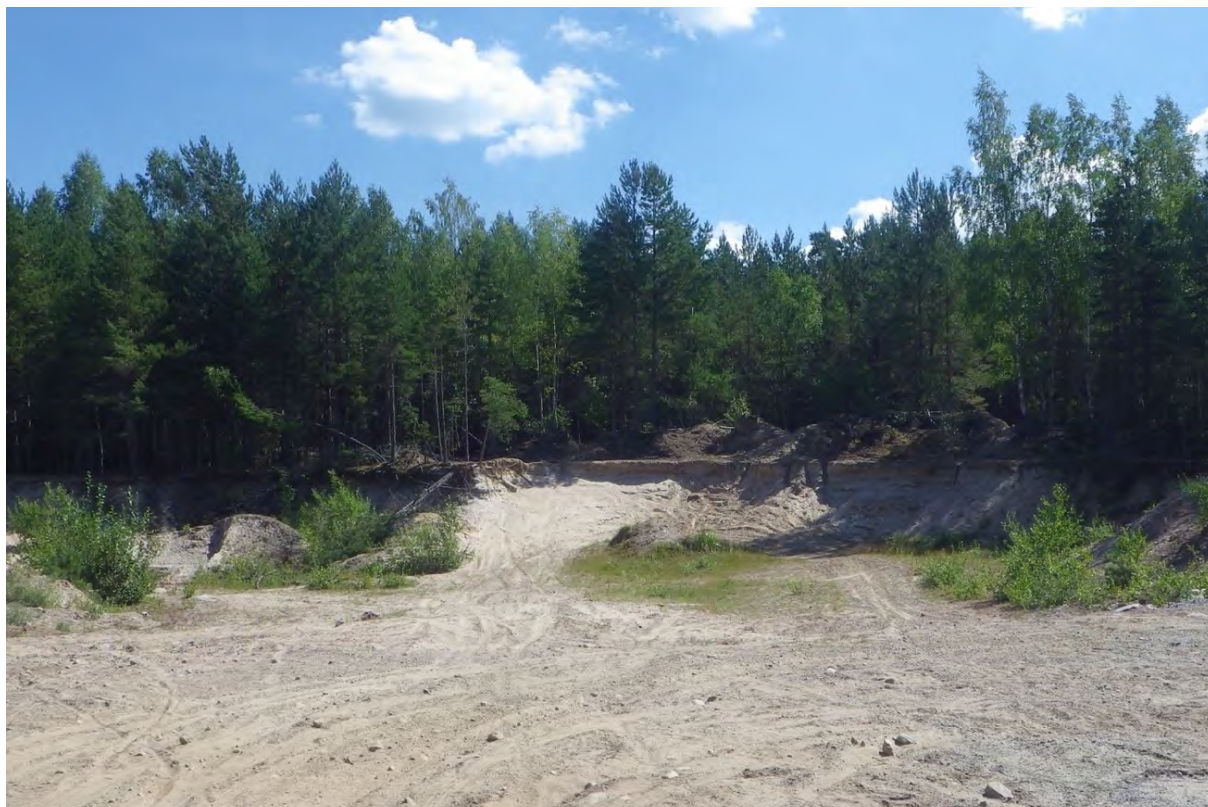
Figur 28. Naturvärdesobjekt 10.

Beskrivning: Liten mer eller mindre aktiv husbehovstäkt belägen i en större avslutad grustäkt. Den har vassa kanter med överhäng och grundvatten rör sig mycket nära markytan i den svagt sluttande botten på täkten. Detta ger en ständigt fuktig sandyta vilket gynnar en rik och specialiserad flora av både kärlväxter och mossor, däribland blekröd bryum. Här finns rikligt med rundsileshår, syltåg, ögontröst och den rödlistade lilla örten dvärglin för att nämna några. Även strandlummer växer här.

Artrikedom: Området är inte överdrivet artrikt, men artvärdet bedöms som högt tack vare förekomsten av sällsynta specialister där två är rödlistade.

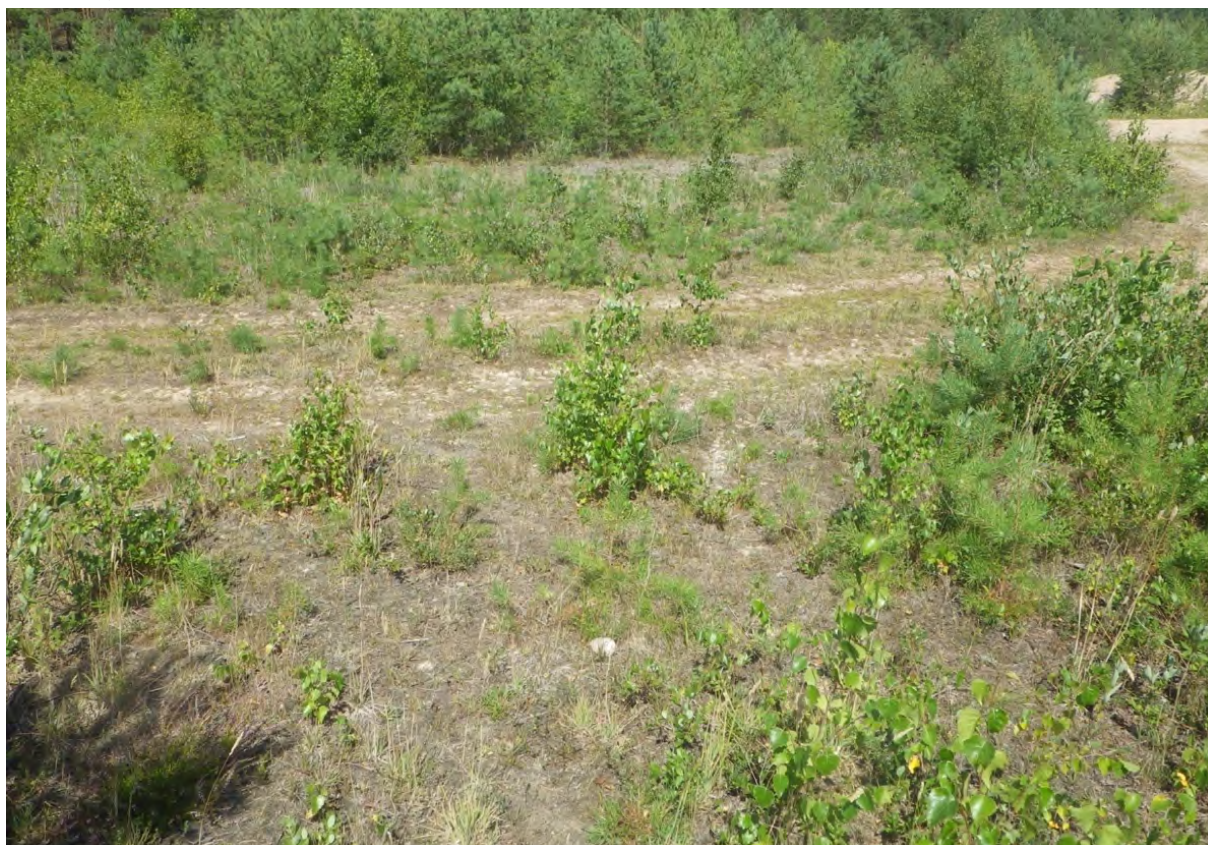
Figur 30. Naturvärdesobjekt 12.

Beskrivning: Området utgörs av den lägst belägna svackan i en större avslutad grustäkt. Grundvatten rör sig mycket nära markytan i den plana botten på täkten. Detta ger en ständigt fuktig sandyta som periodvis hamnar under vatten vilket gynnar en rik och specialiserad flora av både kärlväxter och mossor. Här finns rikligt med rundsilesår, ögontröst och krypvide för att nämna några. Kärringtand, syltåg och blekröd bryum noteras även. Här finns också en mycket rik förekomst av den rödlistade lilla örten dvärglin. Även strandlummer växer här.

Artrikedom: Området är inte överdrivet artrikt, men artvärdet bedöms som högt tack vare förekomsten av sällsynta specialister där två är rödlistade.

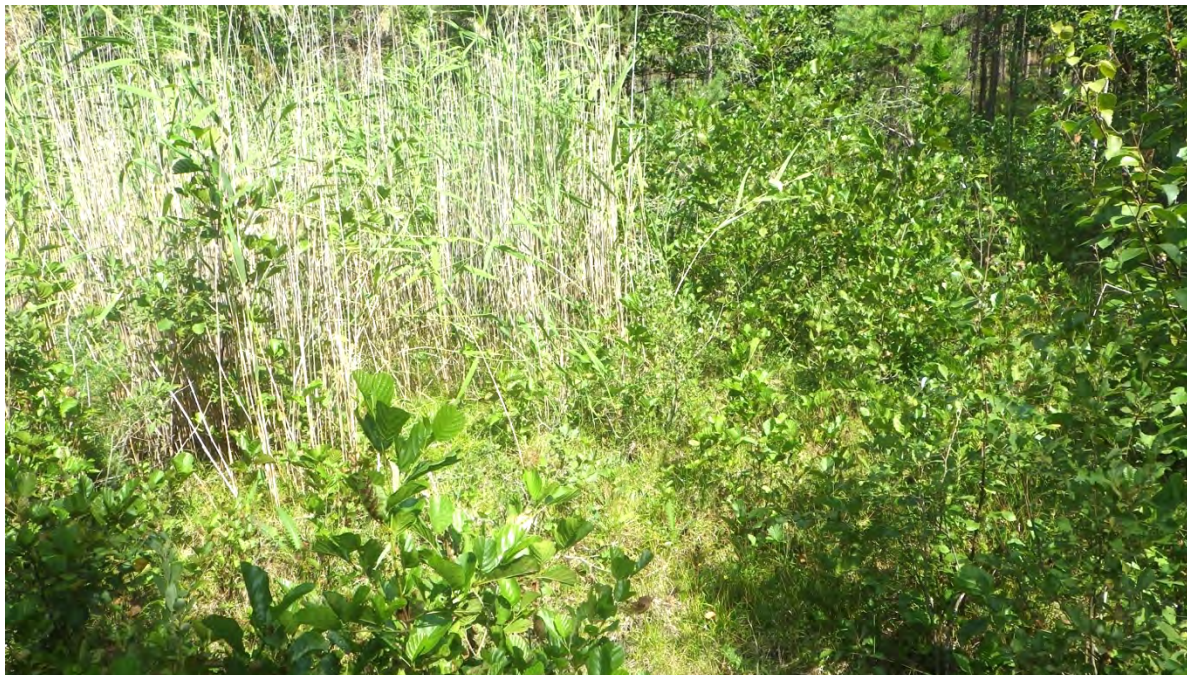
Figur 31. Naturvärdesobjekt 13.

Beskrivning: Litet kärr i den övre östra kanten som snart övergår i ett fuktdrag i sluttningen västerut för att längst i väster åter bilda ett litet kärr där vattnet sedan åter försvinner ner i sanden. Omgivningen domineras av ungles tallskog. Vattnet är intermediärt till medelrikt och här finns en rik mossflora. Mest intressant av de påträffade arterna är förekomsten av trådkällmossa och den sällsynta svampen blek fransriska. Ärtstarr, strandbronia och rodnande hartryffel noterades även.

Artrikedom: Området är artrikt med flera naturvärdsarter och artvärdet bedömdes därför som påtagligt.

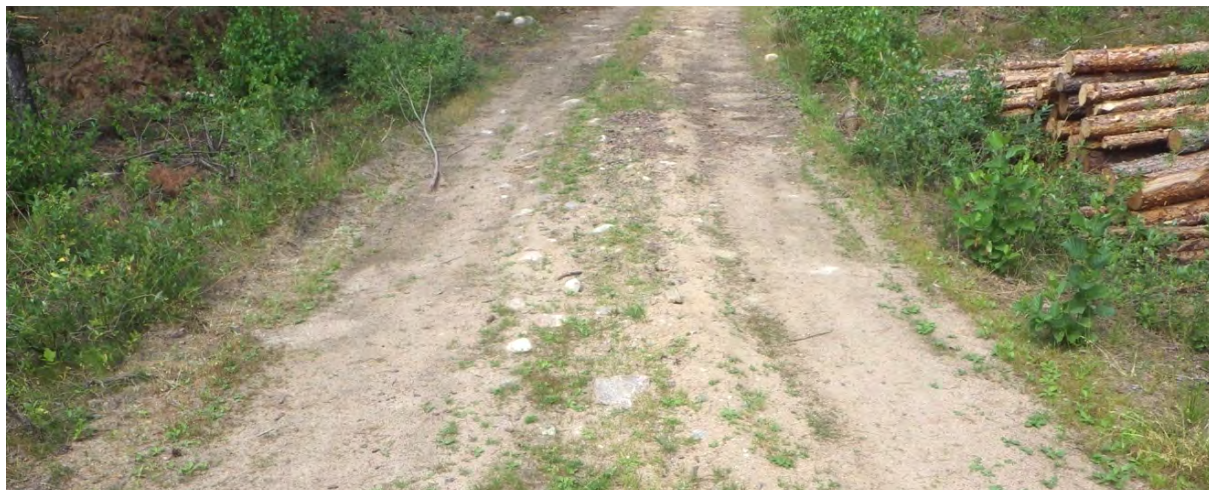
Figur 32. Naturvärdesobjekt 14.

Beskrivning: En liten grusväg som används i mycket ringa omfattning. Detta parti verkar ha grundvatten som tränger upp till ytan eftersom sandytan är fuktig även under mycket torra förhållanden. Här trivs den lilla örten dvärglin som förekommer med flera hundra exemplar. Strandbronia noterades.

Artrikedom: Artvärdet bedöms som högt då det finns en rik förekomst av den hotade arten dvärglin här.

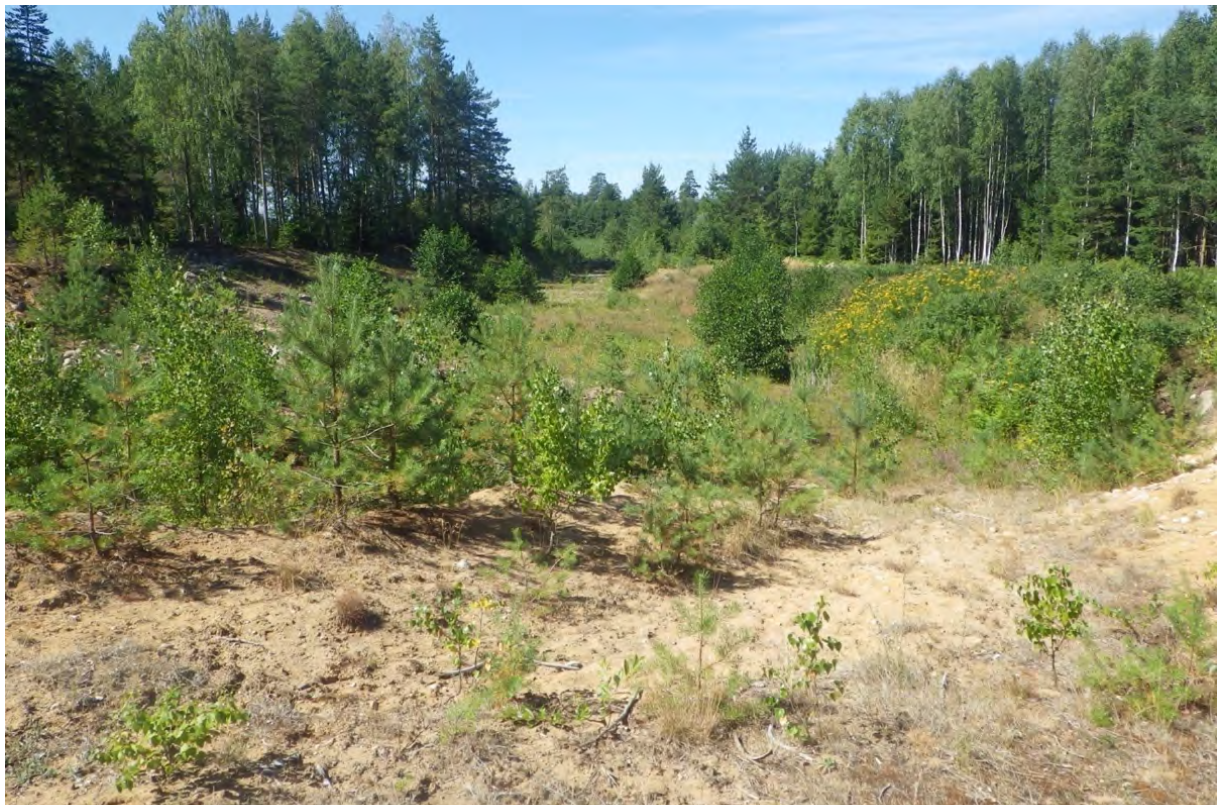
Figur 37. Naturvärdesobjekt 19.

Beskrivning: Liten mer eller mindre aktiv husbehovsgrustäkt. Den har vassa kanter med överhäng och grundvattnen rör sig mycket nära markytan i den svagt sluttande botten på täkten. Detta ger en ständigt fuktig sandyta vilket gynnar en rik och specialiserad flora av både kärlväxter och mossor. Här finns rikligt med rundsileshår, syltåg, ögontröst och den rödlistade lilla örten dvärglin för att nämna några. Även strandlumner växer här. Den nordliga mossan storkornsnicka trivs också här och här påträffades också ett exemplar av den mycket sällsynta gul nålfruktsmossa. Strandbronia och lerbronia noterades även.

Artrikedom: Området hyser en mossflora med flera regionalt sällsynta arter och även ett par sällsynta kärlväxter. Artvärdet bedöms som högt tack vare förekomsten av sällsynta specialister där tre är rödlistade.

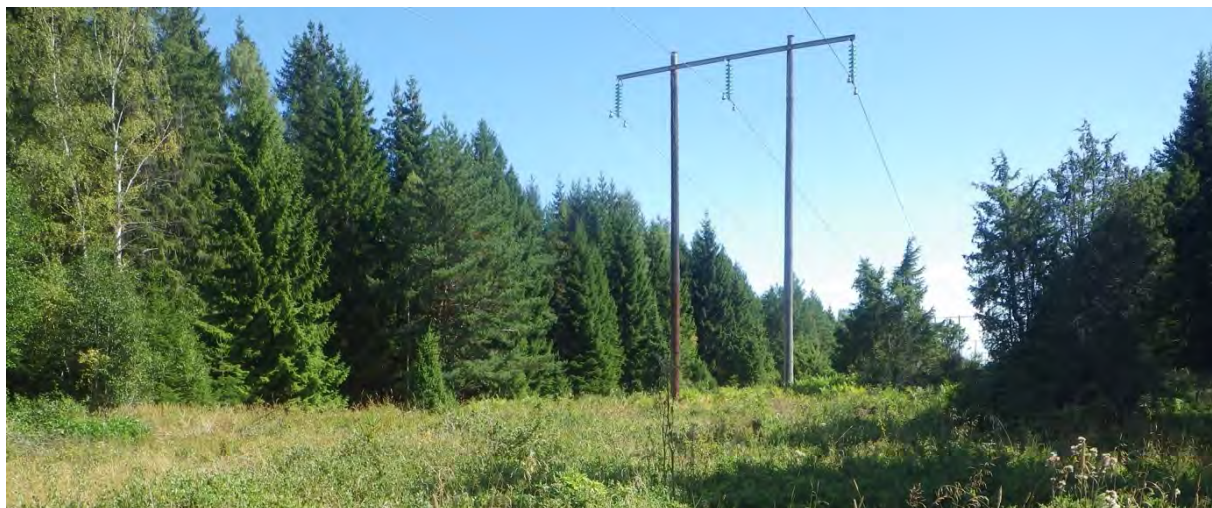
Figur 48. Naturvärdesobjekt 30.

Beskrivning: Kraftledningsgata som i denna del hyser en rik hävdgynnad flora. Mestadels rör det sig om friskäng med inslag av små partier fuktäng och torräng. Rödklint och strätta förefaller vara särskilt viktiga för pollinatörer här. Båda har hyfsade populationer i ytan. Dominerar gör annars smalbladiga gräs. Utöver nedan nämnda

Kommentar: Om ängsvegetationen täckt en större del av gatans sträckning så hade klassen blivit högre.

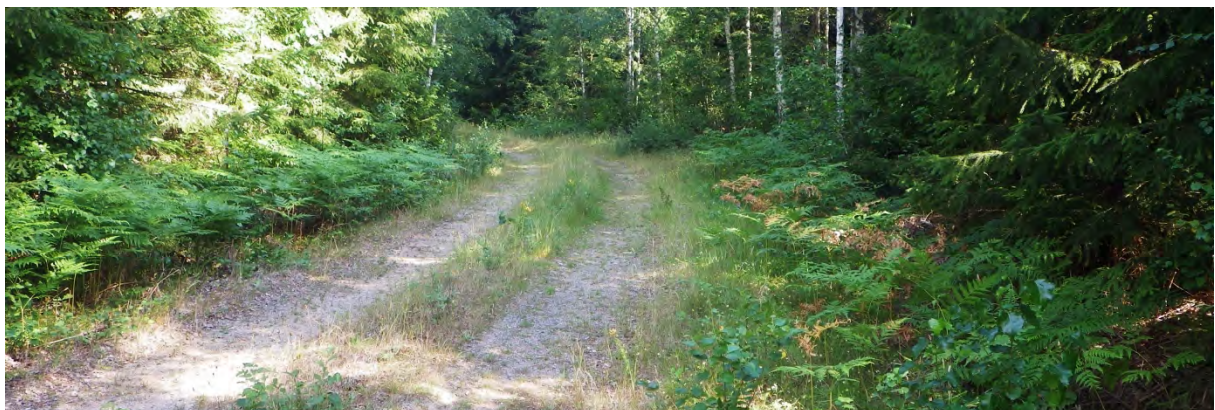
Figur 63. Naturvärdesobjekt 45.

Beskrivning: Liten och svagt trafikerad grusväg med fläckvis konstant fuktig vägyta. På och längs vägen finns en ganska artrik hävdgynnad flora. Bland annat förekommer dvärglin relativt rikligt. Även Liten blåklocka, ögontröst, ärenpris, teveronika, gråfibbla och nysört.

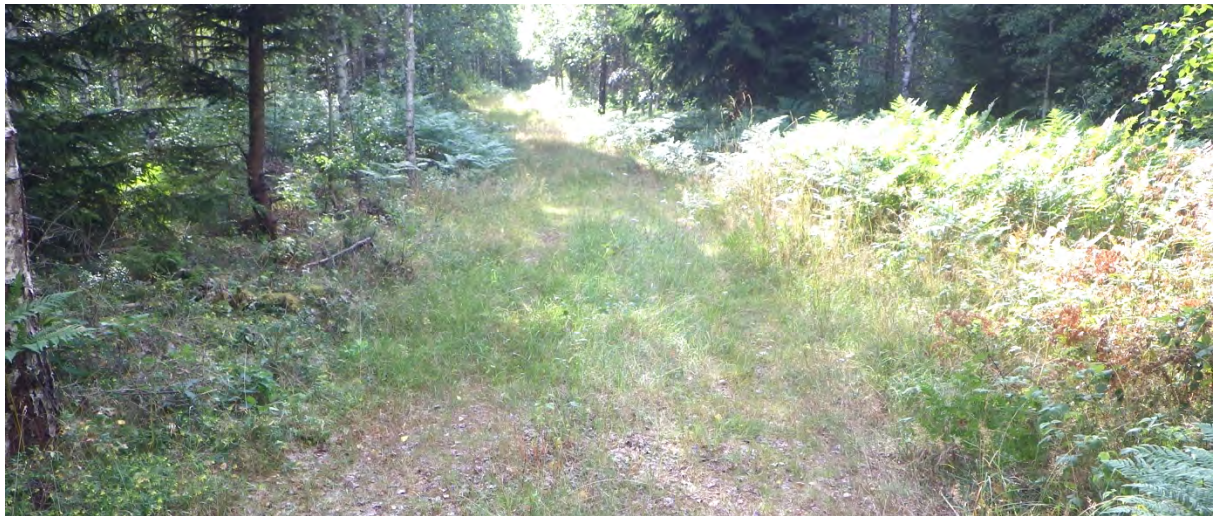
Figur 65. Naturvärdesobjekt 47.

Beskrivning: Liten och svagt trafikerad grusväg med fläckvis konstant fuktig vägyta. På och längs vägen finns en ganska artrik hävdgynnad flora. Bland annat förekommer enstaka dvärglin. Även liten blåklocka, ögontröst, ärenpris, teveronika, gråfibbla och nysört.
