# Vägarbeten på cykelvägar

## Kunskapssammanställning och problembeskrivning

| <b>Utgivare:</b><br><br><br><br>581 95 Linköping | <b>Publikation:</b><br><b>VTI rapport 838</b> | | |

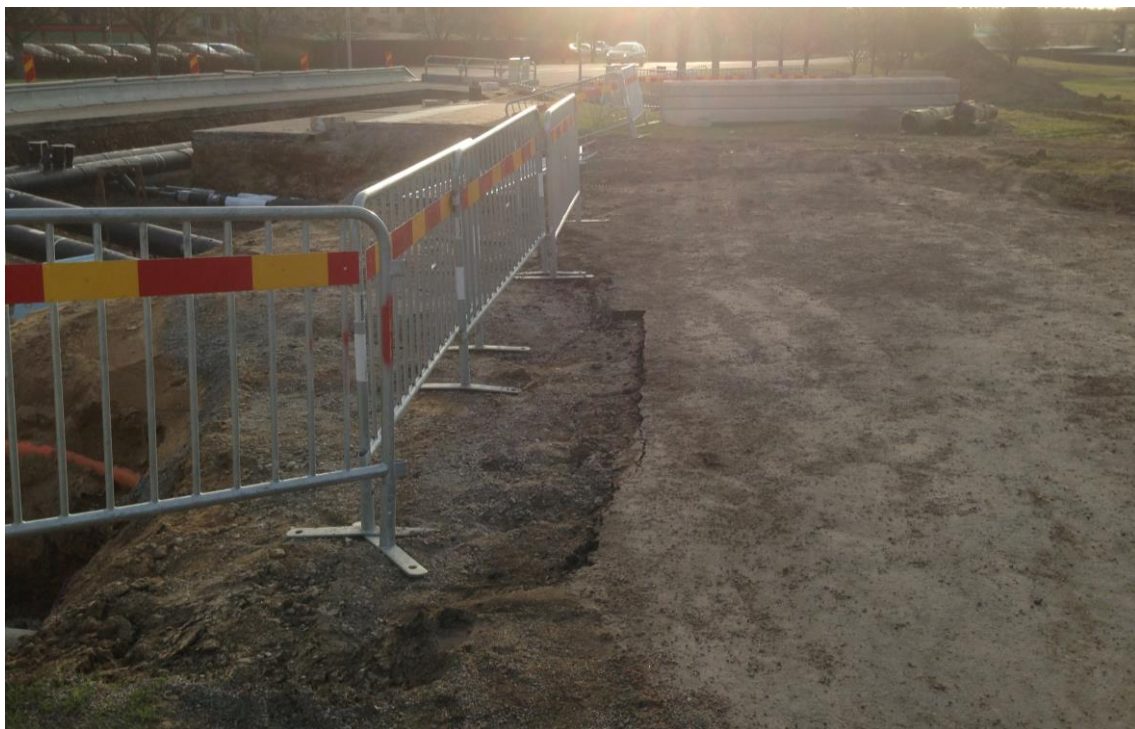
*Figur 4. Grus och smuts på cykelväg från ett pågående vägarbete. Notera också att avspärrningen felaktigt placerats utanför vägkant och mycket nära schakten. Staketen är också instabila och hindrar inte en cyklist som kör in i staketet att ramla ner i det djupa schaktet. Längre fram har några av staketen fallit omkull (Figur 5).*

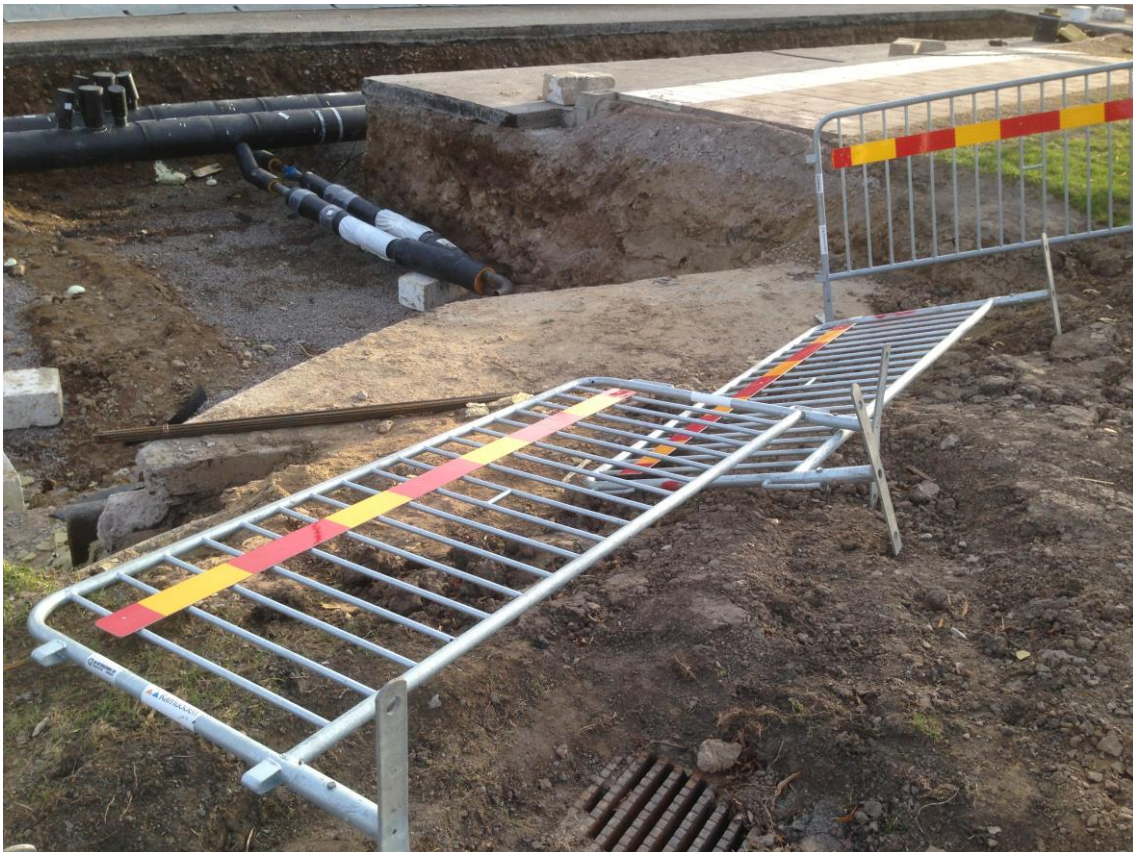
Figur 5. Omkullfallna avspärrningsstaket placerade farligt nära den djupa gropen.

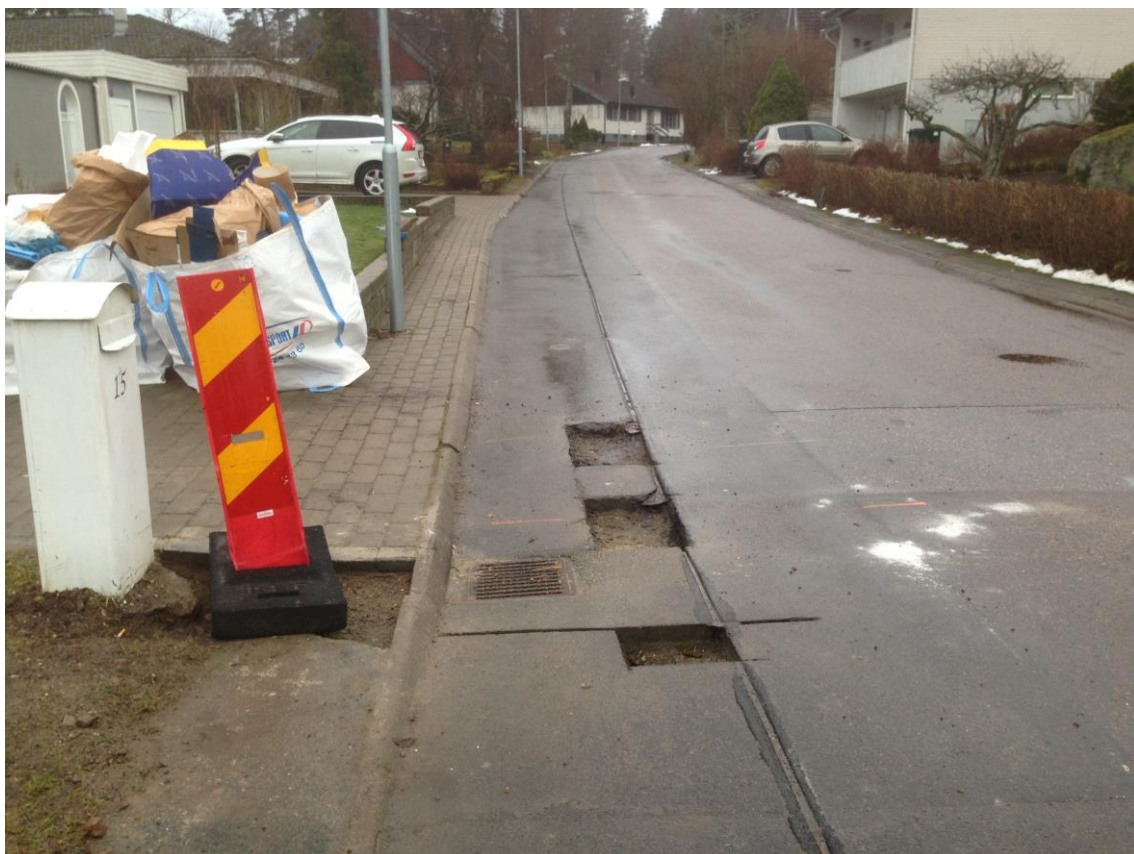
*Figur 6. Djupa, omarkerade hål med skarpa kanter i beläggningen på en bostadsgata där cykling sker i blandtrafik.*

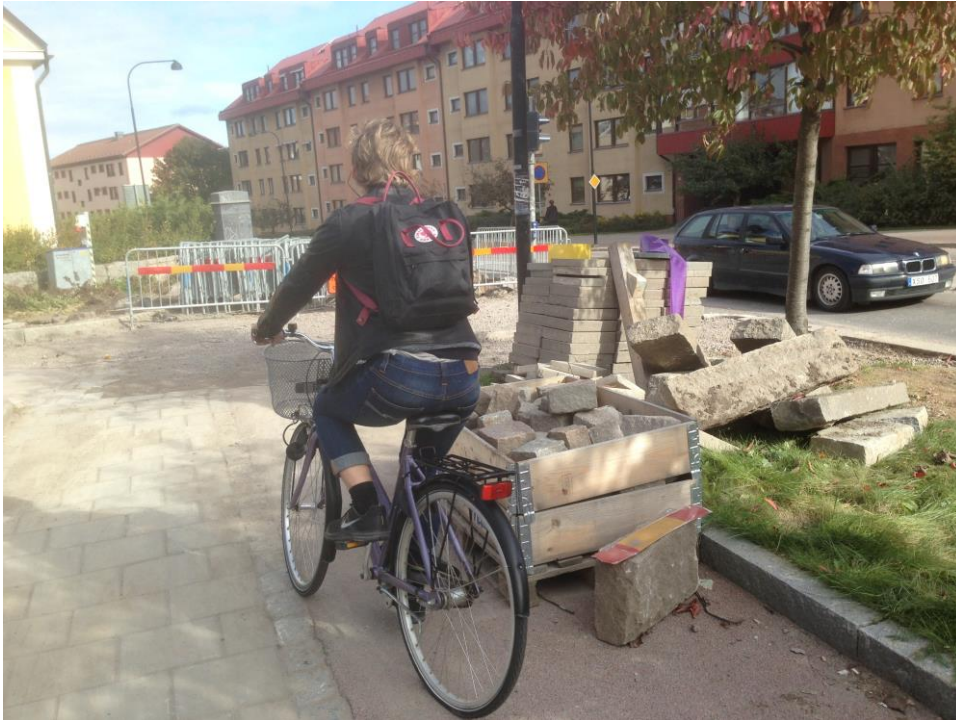
Figur 7. Omarkerad låda med byggmaterial placerad på en cykelbana i närheten av ett vägarbete. I dagsljus kan cyklister uppmärksamma lådan och hinna väja, men i mörker blir det mycket svårare, med risk för olycka som följd.

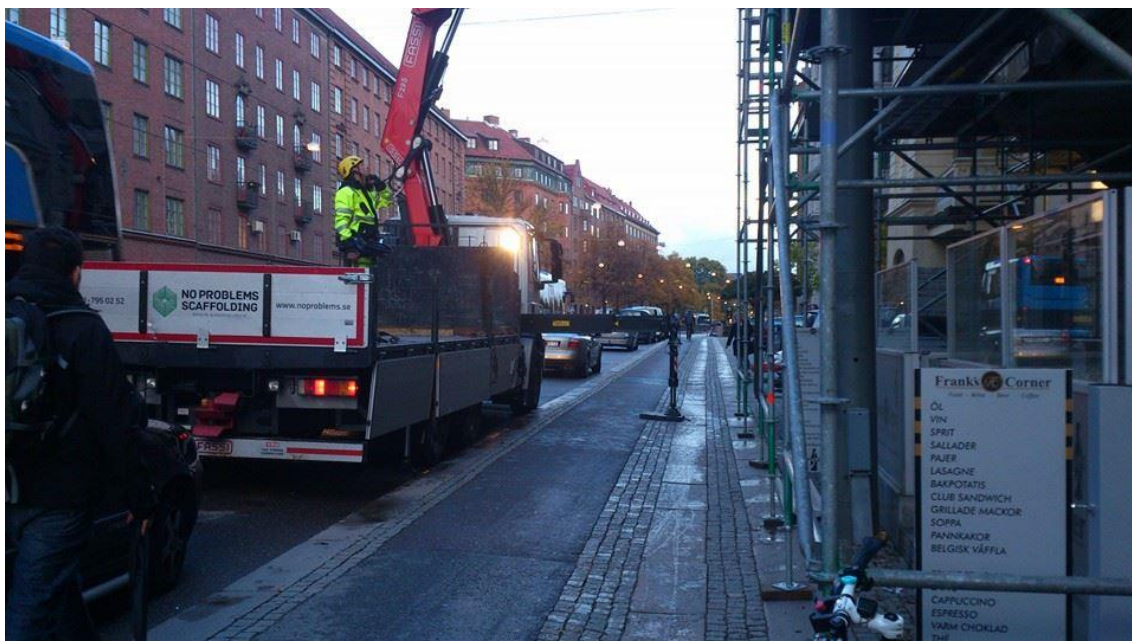
*Figur 8. Stödben placerat i huvudhöjd över cykelbana utan varning eller markering.  
Foto: Koucky & Partners*

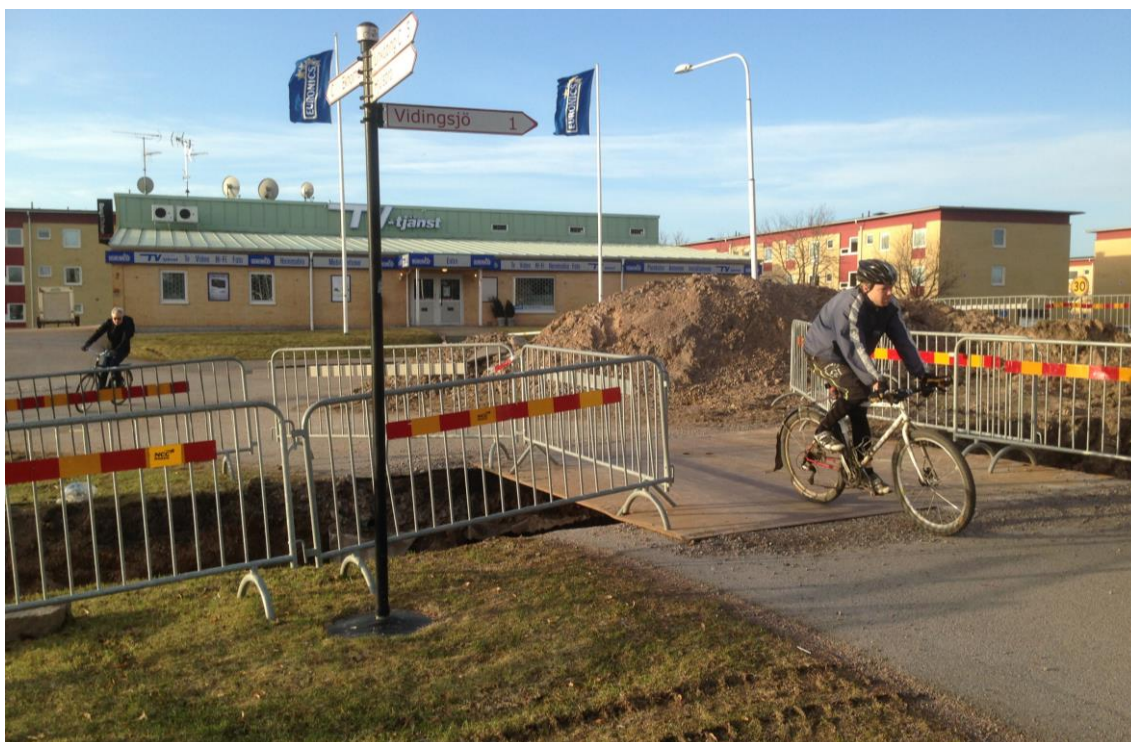
Figur 9. Körplåt lagd över ett schakt. I detta fall har den skarpa kanten "fasats av" med hjälp av grus.

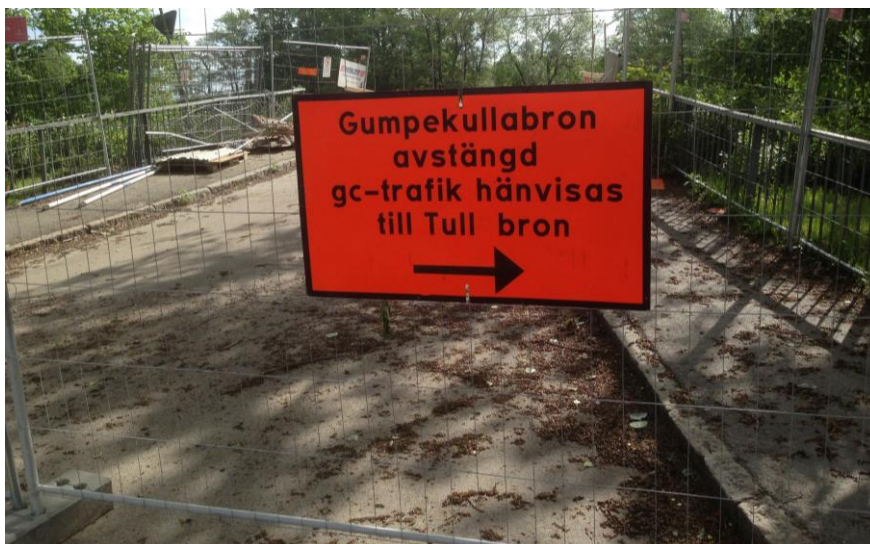
*Figur 11. Otillräcklig information till gång- och cykeltrafikanter som vill ta sig över den avstängda bron till andra sidan.*

Ett annat exempel från verkligheten där man försökt att informera trafikanterna men missat viktig information, är från ett tillfälle då ”Gumpekullabron” över Stångån i Linköping reparerades. Bron var avstängd och trafiken hänvisades till ”Tullbron”, utan angivelse om avståndet till Tullbron – eller en karta som visade brons placering (Figur 11). Det ska tilläggas att det vid Tullbron inte fanns någon information som upplyste cyklister och fotgängare om att de där borde välja att passera bron, för att ta sig över till andra sidan. På så sätt hade man kunnat underlätta för trafikanterna som vid Gumpekullabron annars riskerade att bli tvungna att vända tillbaka för att ta sig över ån.

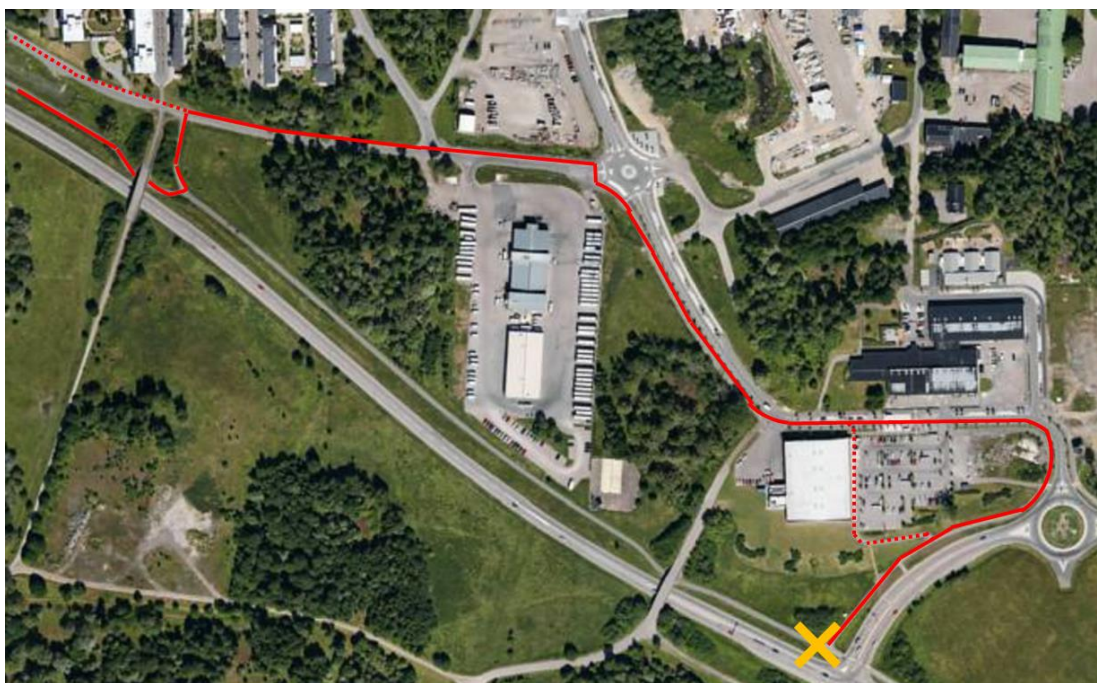
*Figur 12. Omledning av cykeltrafik då cykelvägen är avstängd (gula krysset) på grund av vägarbete. Den heldragna röda linjen visar den väg cyklisterna hänvisas till medan de prickade linjerna visar den väg de egentligen väljer. Källa: [www.eniro.se](http://www.eniro.se)*

Cyklister är mycket känsliga för omvägar och väljer i princip alltid den snabbaste vägen. Om omledningen förbi ett vägarbete innebär en för lång omväg, eller om vägen upplevs för ansträngande eller besvärlig så kommer cyklisterna istället att hitta alternativa vägar (Figur 12). Hasselgren (2011) observerade att tolv av femton cyklister valde att cykla på gatan istället för den alternativa väg som de hänvisats förbi ett vägarbete i Göteborg. Den alternativa vägen gick genom ett grönområde och var mer än dubbelt så lång som den ursprungliga sträckan.

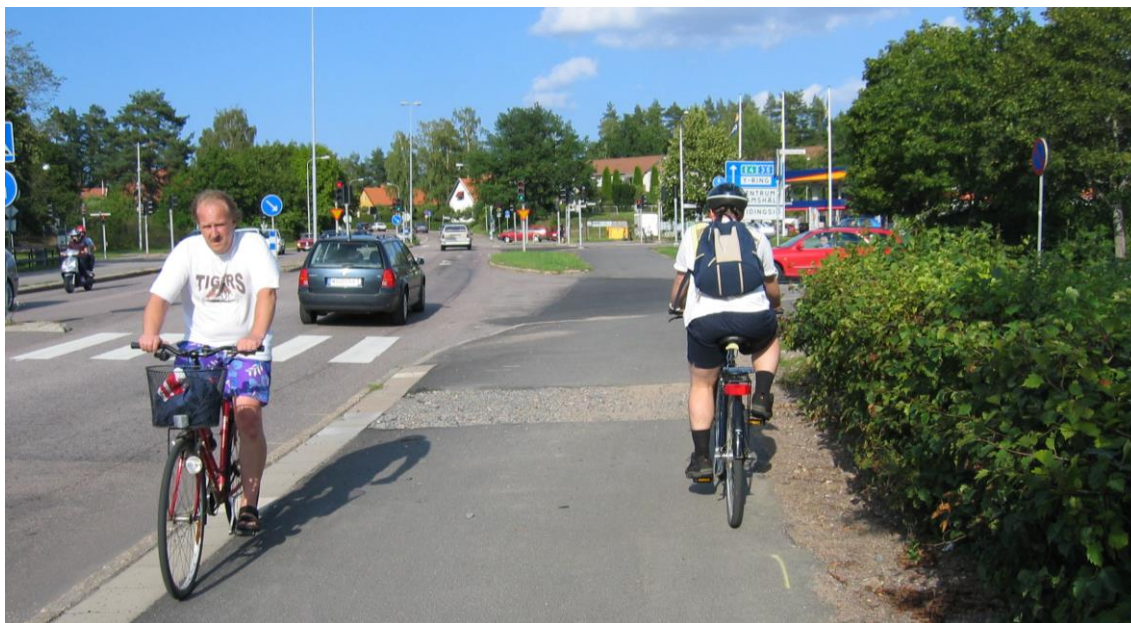
*Figur 13. Avgrävd cykelväg som inte utmärkts och där återställning dröjt.*

På cykelbanor är det inte ovanligt att återställande av ytskikt dröjer (Figur 13), ibland är passager grusade under månader i sträck utan att arbete pågår. Eftersom cyklar är mindre stabila och har smalare däck än bilar, är kravet ännu större på hårdgjorda underlag för att garantera säkerhet, framkomlighet och komfort. Grusade passager med dels skarpa asfaltskanter men också ojämnt och mjukt underlag innebär en tydlig inskränkning i uppfyllandet av dessa parametrar.

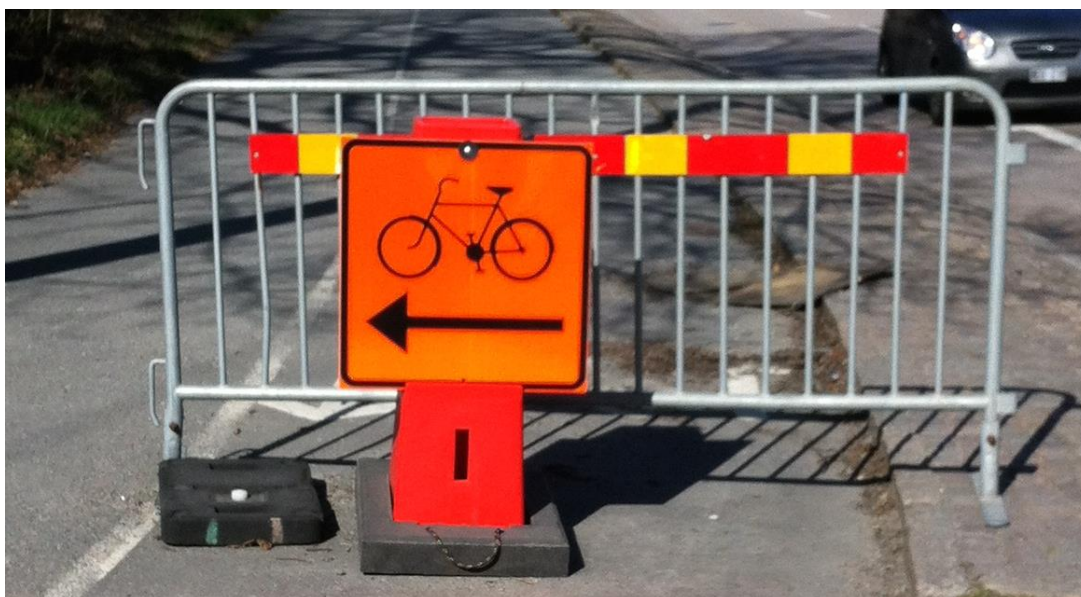
Figur 20. Hänvisningsskylt för cyklister. Foto: Koucky & Partners

Lokala varianter av vägmärken med hänvisning för cyklister används och dessa ska inte vara textbaserade utan kommunicera med symboler, se Figur 20. Sannolikt kommer dock Göteborg i framtiden att endast använda sig av korrekta vägmärken, enligt Sandra Claesson.

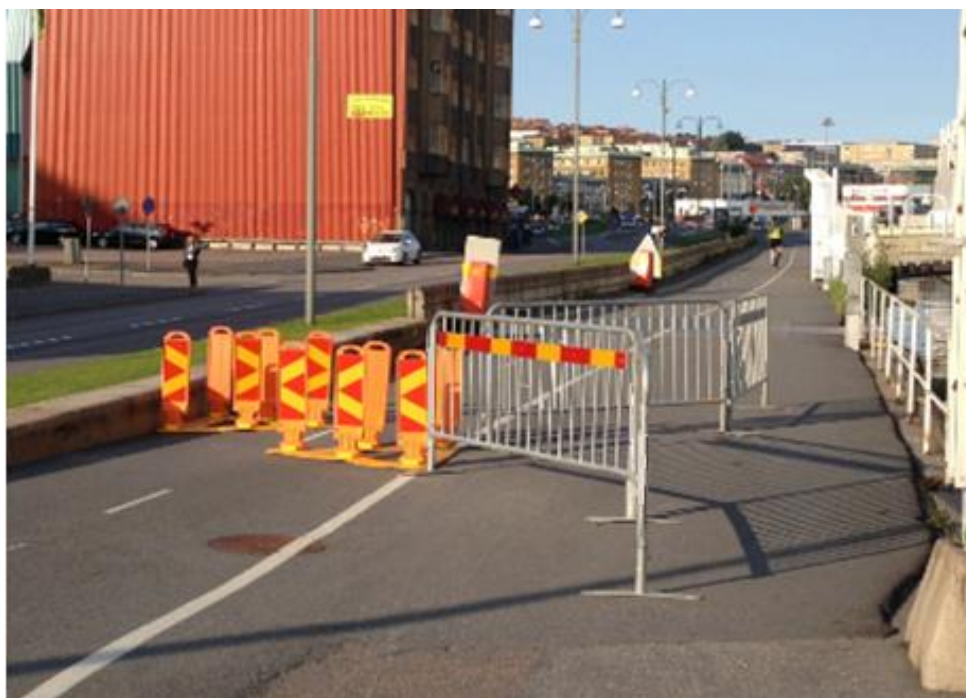
*Figur 21. Chikan för cyklister kombinerat med kravallstaket för att undvika att cyklisterna genar över gångbanan. Foto: Johanna Aalto.*

Göteborg är den enda stad vi hittat i projektet som använder sig av chikaner på cykelbanor för att dämpa cyklisternas hastighet. Trafikkontoret har genomfört en intern undersökning där olika hastighetsdämpande uppställningar av chikaner testats, enligt Sandra Claesson. I undersökningen har Trafikkontoret tagit reda på hur cyklister uppfattar avspärningarna och vägmärkena och hur de tar sig igenom vägarbetet. Undersökningen visar att den avspärning som används i Göteborg idag inte nödvändigtvis är den bästa med avseende på hastighetsdämpande effekt och att åstadkomma önskat beteende från cyklisterna (Aalto, 2013). Exempelvis visade en variant med uppställning av chikaner i triangelformation tillsammans med kravallstaket, för att förhindra att cyklister genar på gångbanan, en större hastighetsdämpande effekt, se Figur 21.

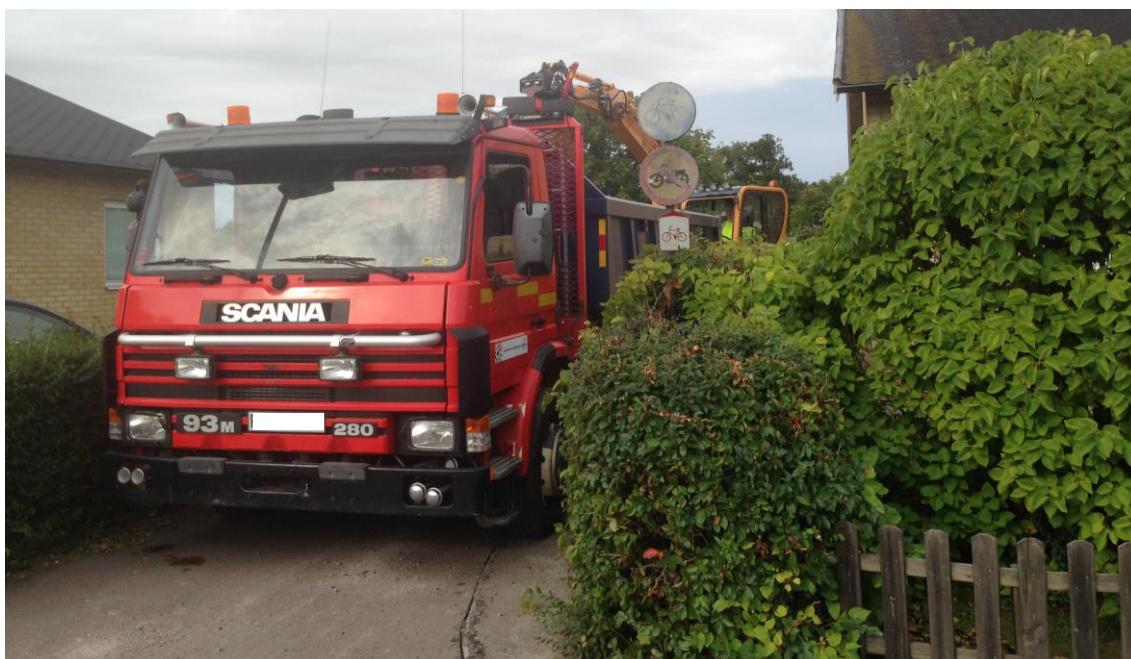
*Figur 23. Arbetsfordon parkerat så att gång- och cykelvägen är helt blockerad, utan utmärkning och anvisning till alternativ väg (Figur 24).*

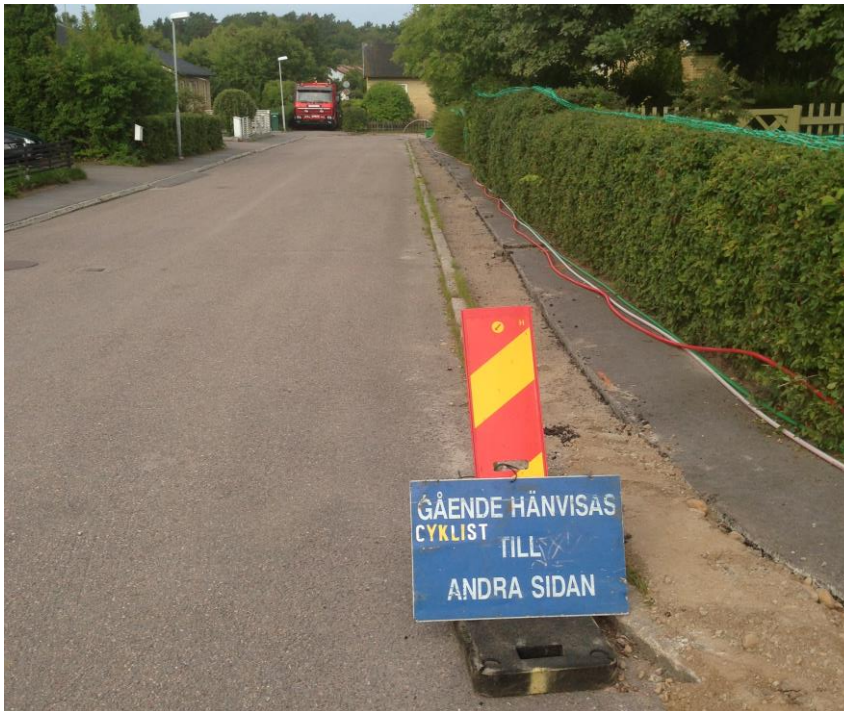
*Figur 24. Utmärkning som på intet sätt vägleder cyklister förbi arbetsplatsen.*

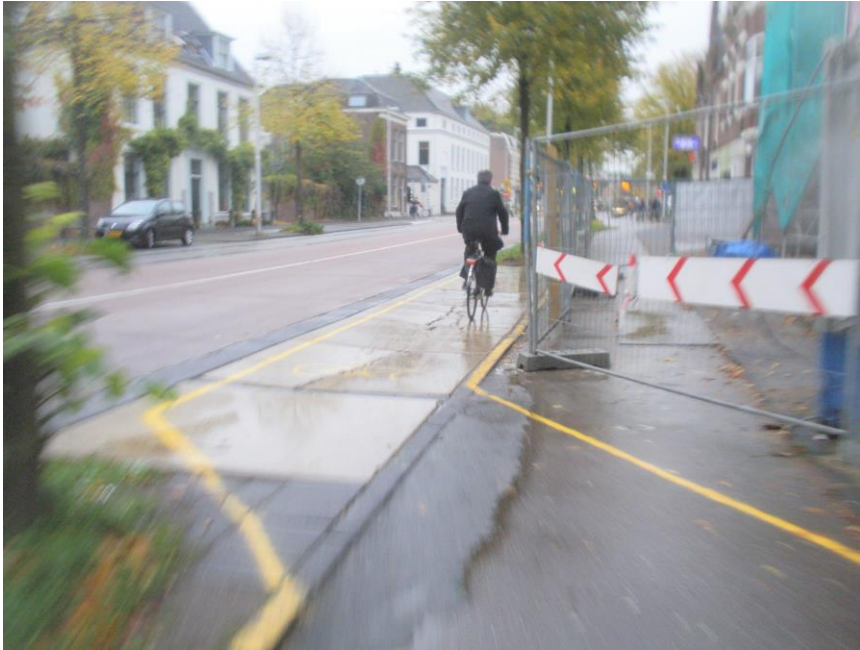
*Figur 25. Tillfällig omledning av cykelbanan i samband med avstängning.  
Foto: Herbert Tiemens.*

I Nederländerna används ofta gul färg för temporära installationer för att kommunikationen med trafikanter ska förenklas och tydliggöras. Figur 25 visar en tillfällig omledning av cykelbanan i samband med en avstängning, där den nya sträckningen markerats med färg. Denna lösning är enligt Transportstyrelsen (personlig kontakt) fullt möjlig även i Sverige men tillämpas sällan, vilket diskuteras vidare i avsnitt 6.4.

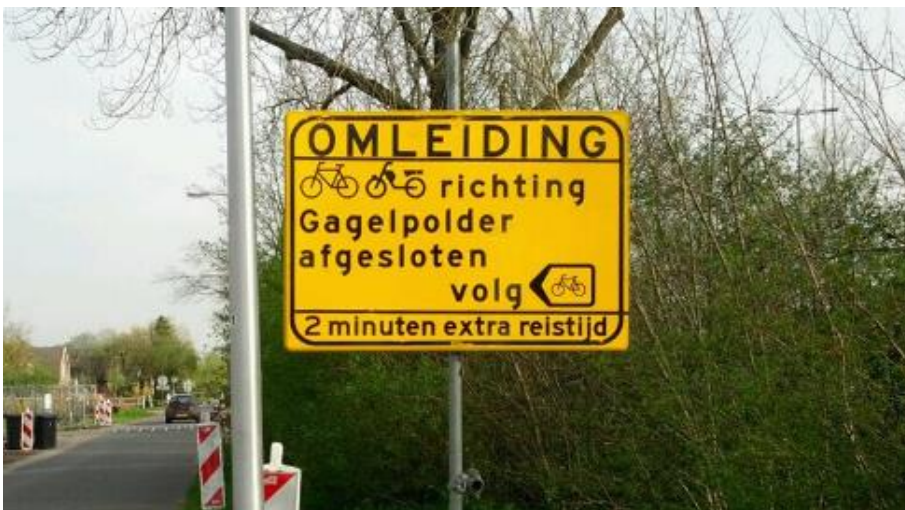
*Figur 26. Omledning med uppskattad extra restid. Foto: Herbert Tiemens.*

Vid omledning av cyklister förekommer att den uppskattade förlängningen av restiden skrivs ut på hänvisningsskylten, enligt Figur 26 (Tiemens, 2014b).
