# PM Kulturarvsanalys

Väg 77 Eknäs-Ledinge, Norrtälje kommun,  
Stockholms län

Vägplan

Handlingsnummer: 4N140021

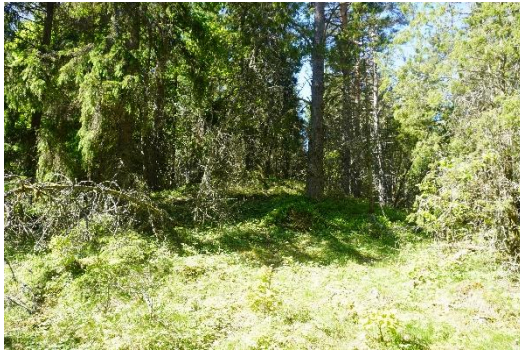
Figur 10. En av gravhögarna vid gravfält L2015:2527 i Gullunge.

Vägområdet berör även tre ytterligare fornlämningar, i östra delen av vägsträckningen: ett gravfält (L2015:2527), en lägenhetsbebyggelse (L2020:9339) och en boplat (2024:6780). Gravfältet är beläget direkt norr om Gullunge och dess norra del tangeras av vägområdet vilket innebär ett mindre intrång på gravfältet. Lägenhetsbebyggelsens registrerade yta tangeras men utifrån lämningsbeskrivningen kommer troligen ingen bevarad struktur påverkas. Boplaten påträffades vid den arkeologiska utredningen steg 2 och kan likt boplatssområdet L2024:7044 vara större till ytan än vad som är nu känt. Hela boplaten är belägen inom vägområdet och skulle enligt nuläget behöva undersökas och tas bort i sin helhet inför byggskedet.

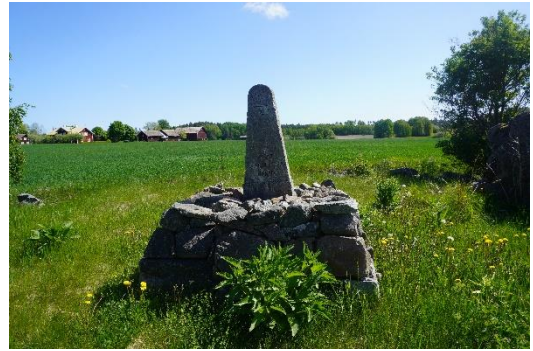
Figur 11. Vägmärke L2020:1287 vid Söderby

Intrång bedöms ske vid minst tio lämningar, varav sex är bedömda som fornlämningar. Inom vägområdet vid Söderby finns en milstolpe (L2015:1287) intill vilken en vändplan planeras att anläggas. Denna kommer i möjligaste mån anläggas så att milstolpen kan stå kvar vid sin ursprungliga plats. Ungefär 500 meter öster om milstolpen, inom vägområdet, är en hällristning (L2015:1283) på ett block i åkermark. Om denna berörs av vägarbetet bör möjligheten att flytta detta block utredas så hällristningen kan bevaras. Intill åkerkanten knappt 200 meter öster om hällristningen är ett boplatssområde (L2024:7044) vilket påträffades vid den arkeologiska utredningen steg 2. Boplatssområdet skulle kunna vara större till ytan än nu känt och vägens påverkan på fornlämningen går endast att säga säkert efter en eventuell arkeologisk förundersökning där fornlämningen avgränsas helt.

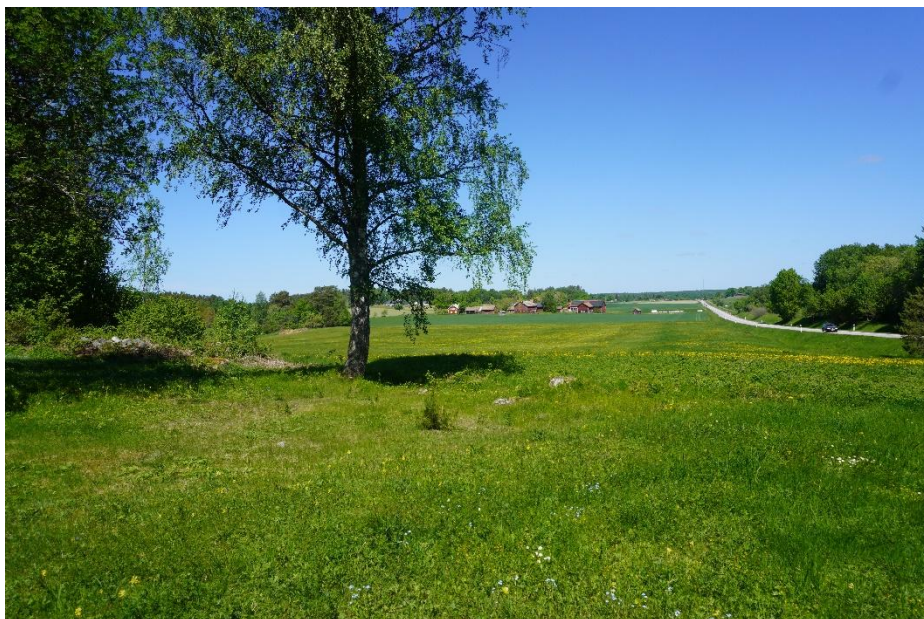
*Figur 12. Utsikt från Söderlund mot Söderby där vägen planeras genom åkern.*
