# Naturvärdesinventering

Väg 77 Eknäs-Ledinge, Norrtälje kommun,  
Stockholms län

Vägplan

Dokumenttitel: PM Naturvärdesinventering

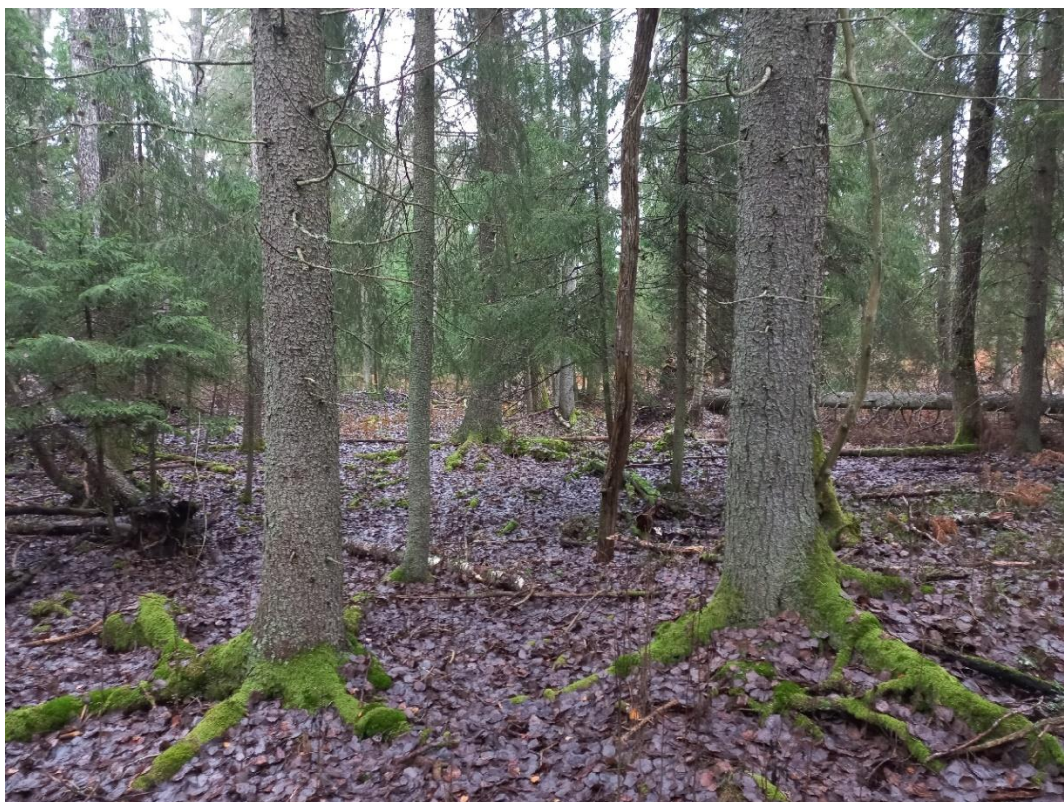
Slutna och fuktigare delar av objektet.
