UV RAPPORT 2012:101

# Västlänken

Arkeologisk prospektering med georadar och arkeologisk  
förundersökning i Göteborgs stad inför byggnation av Västlänken

Västra Götalands län, Göteborgs kommun, Göteborg RAÄ 216

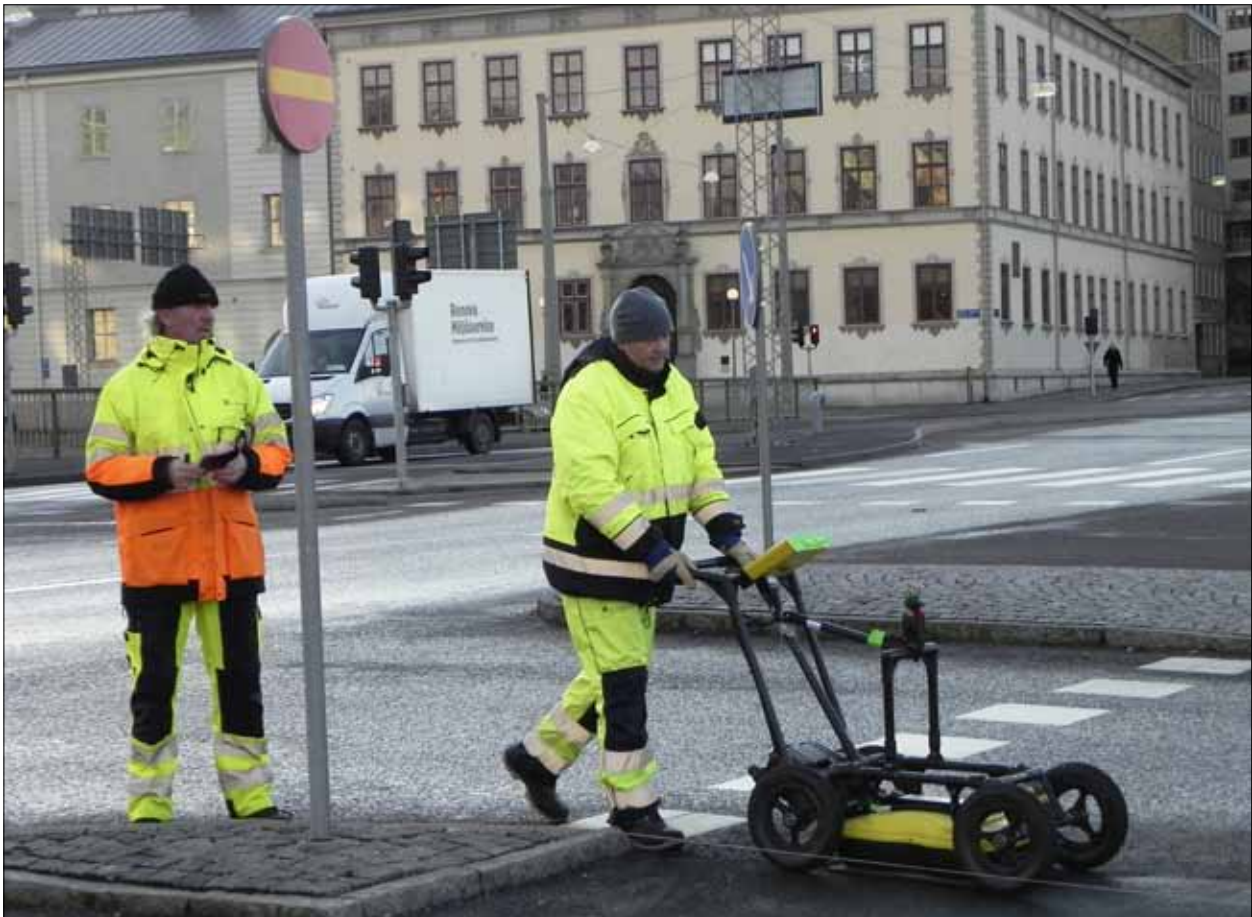
*Figur 3. Radarantennen är monterad omedelbart ovanför markytan på en glidplatta. På kontroll- och dataupptecknings-enheten framför operatören visas vertikala profildata och viktiga mätparameter. För positionering av mätdata längst profil-linjen finns ett distanshjul monterat på ett av vagnens hjul. Systemet körs längs med 50 meter långa parallella profilsnören över undersökningsområdet. Foto: Linda Andersson.*

Georadarsystemet fungerar i princip som ett ekolod (figur 3). En sändarantenn skickar ner en elektromagnetisk signal i marken. Signalen reflekteras från strukturer som stenar och skiktgränser mellan jordlager med olika fysiska egenskaper (till exempel diken eller gropar relativt den omgivande orörda undergrunden). För att en struktur ska vara mätbar krävs att det finns en tillräcklig fysikalisk kontrast mellan strukturen och den omgivande marken samt att strukturen är tillräckligt stor jämfört med mätprofilavståndet. Otillräcklig fysikalisk kontrast eller för liten storlek kan innebära att arkeologiska lämningar som är mycket tydliga i samband med traditionell fältarkeologi kan vara fullständigt ”osynliga” för georadarantennen. Penetreringsdjupet av georadarsignalen beror på markens fysiska egenskaper och signalens frekvens (Conyers & Goodman 1997).

Georadarmätningarna utfördes med Sensors & Software Noggin Plus 250 MHz georadarsystem längs profilinjer med 25 cm profilavstånd och 2,5 cm georadar-spåravstånd (figur 3). Signalens upptäckningstid anpassades efter penetreringsdjupet på platsen till 74 ns. Under ideala geologiska förhållanden är systemets penetreringsdjup mellan 2 och 5 meter. För att öka datakvaliteten staplades fyra georadarspår för varje registrerad mätning. Mätprofilernas orientering varierade beroende på platsen beskaffenhet och möjlighet att uppnå full dokumentation. Undersökningsområdena mättes in med RTK-GPS (Real Time Kinematic-Global Positioning System) i rikets koordinatnät (Sweref99 12 00).

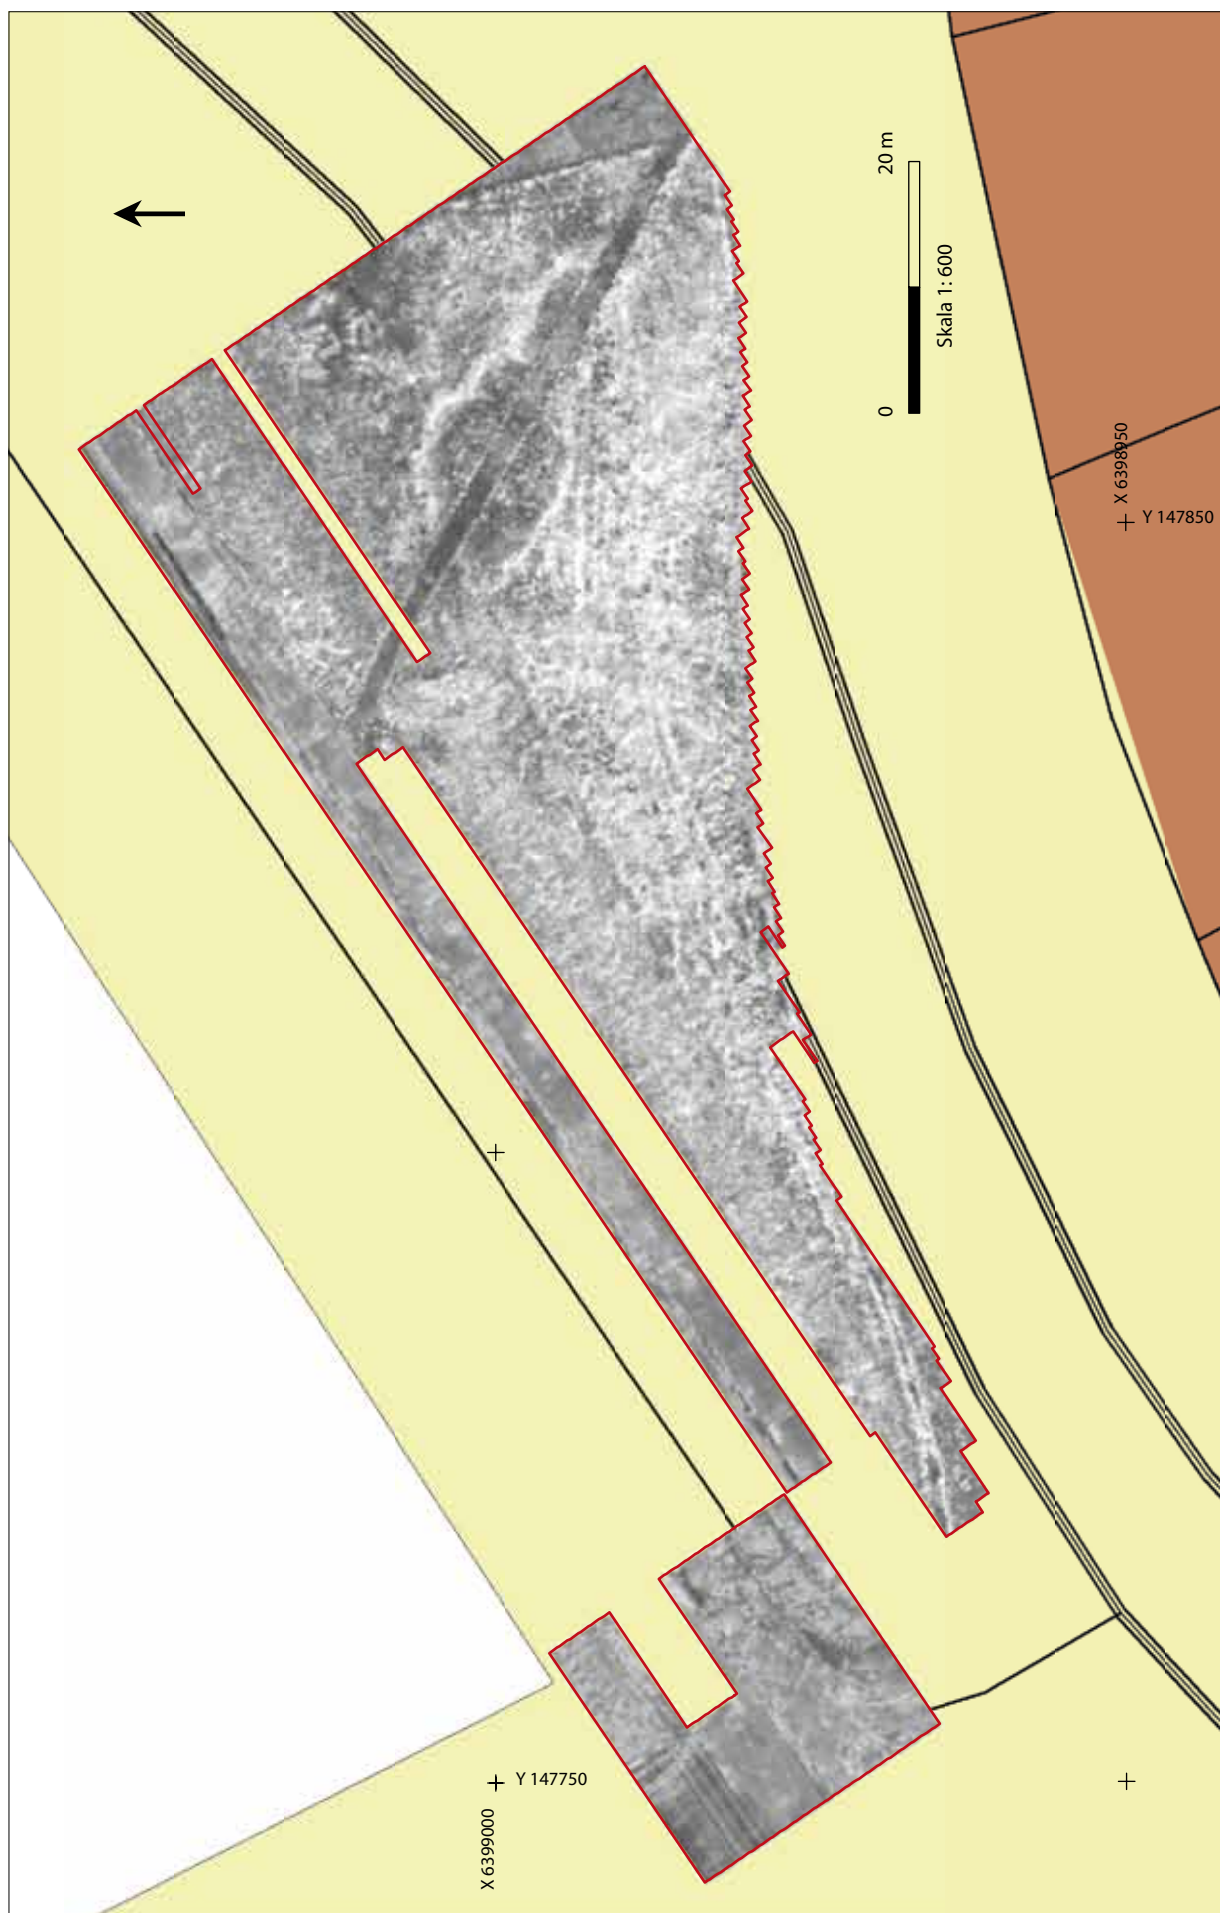
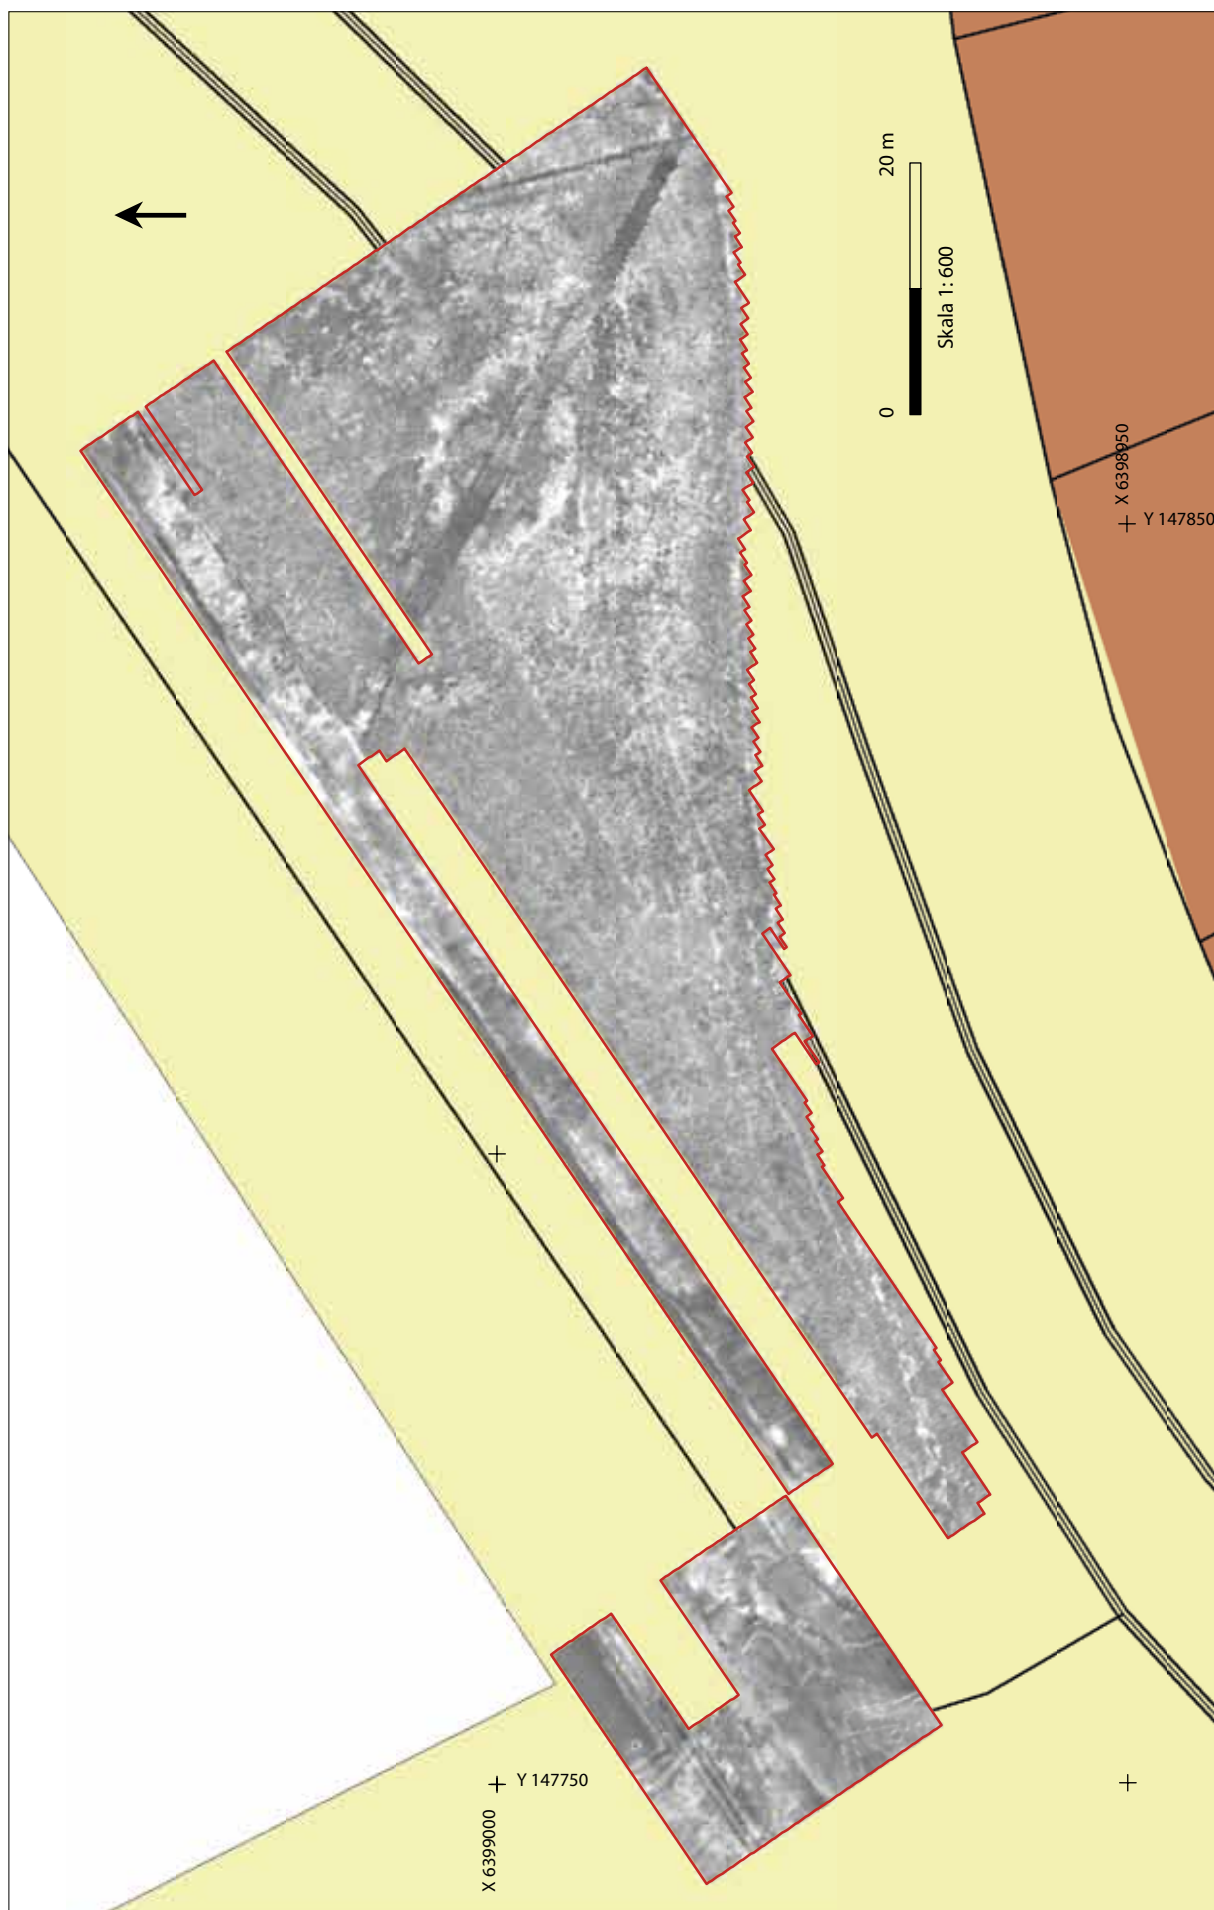
I de fyra översta djupskivorna, figur 9–12, som motsvarar markens översta cirka 40 cm, är det gräsytan samt det närmaste jordlagren under gräsvålen som syns i data. Notera gångstråket i gräsmattans östra del samt delar av den asfalterade cykelbanan i öster.

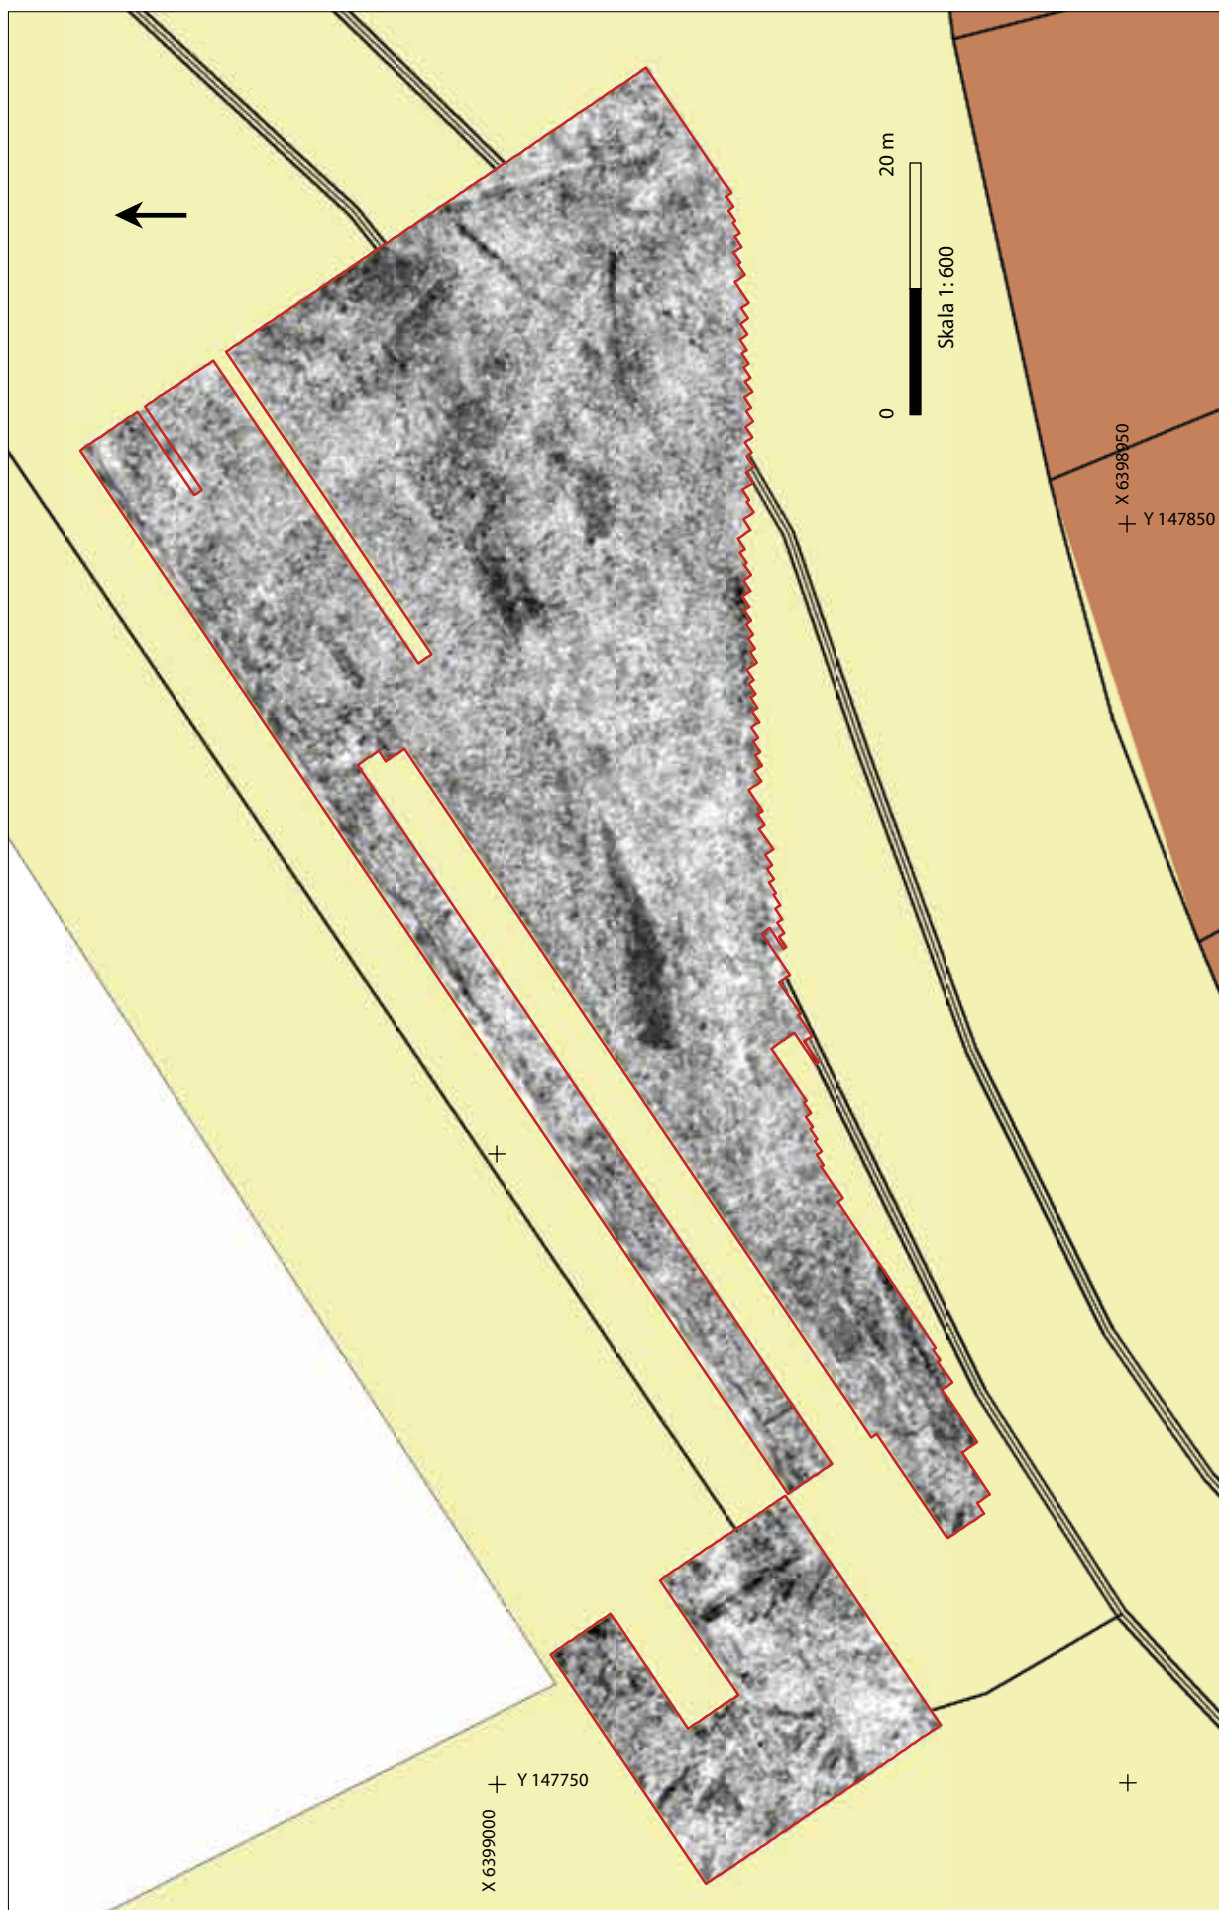
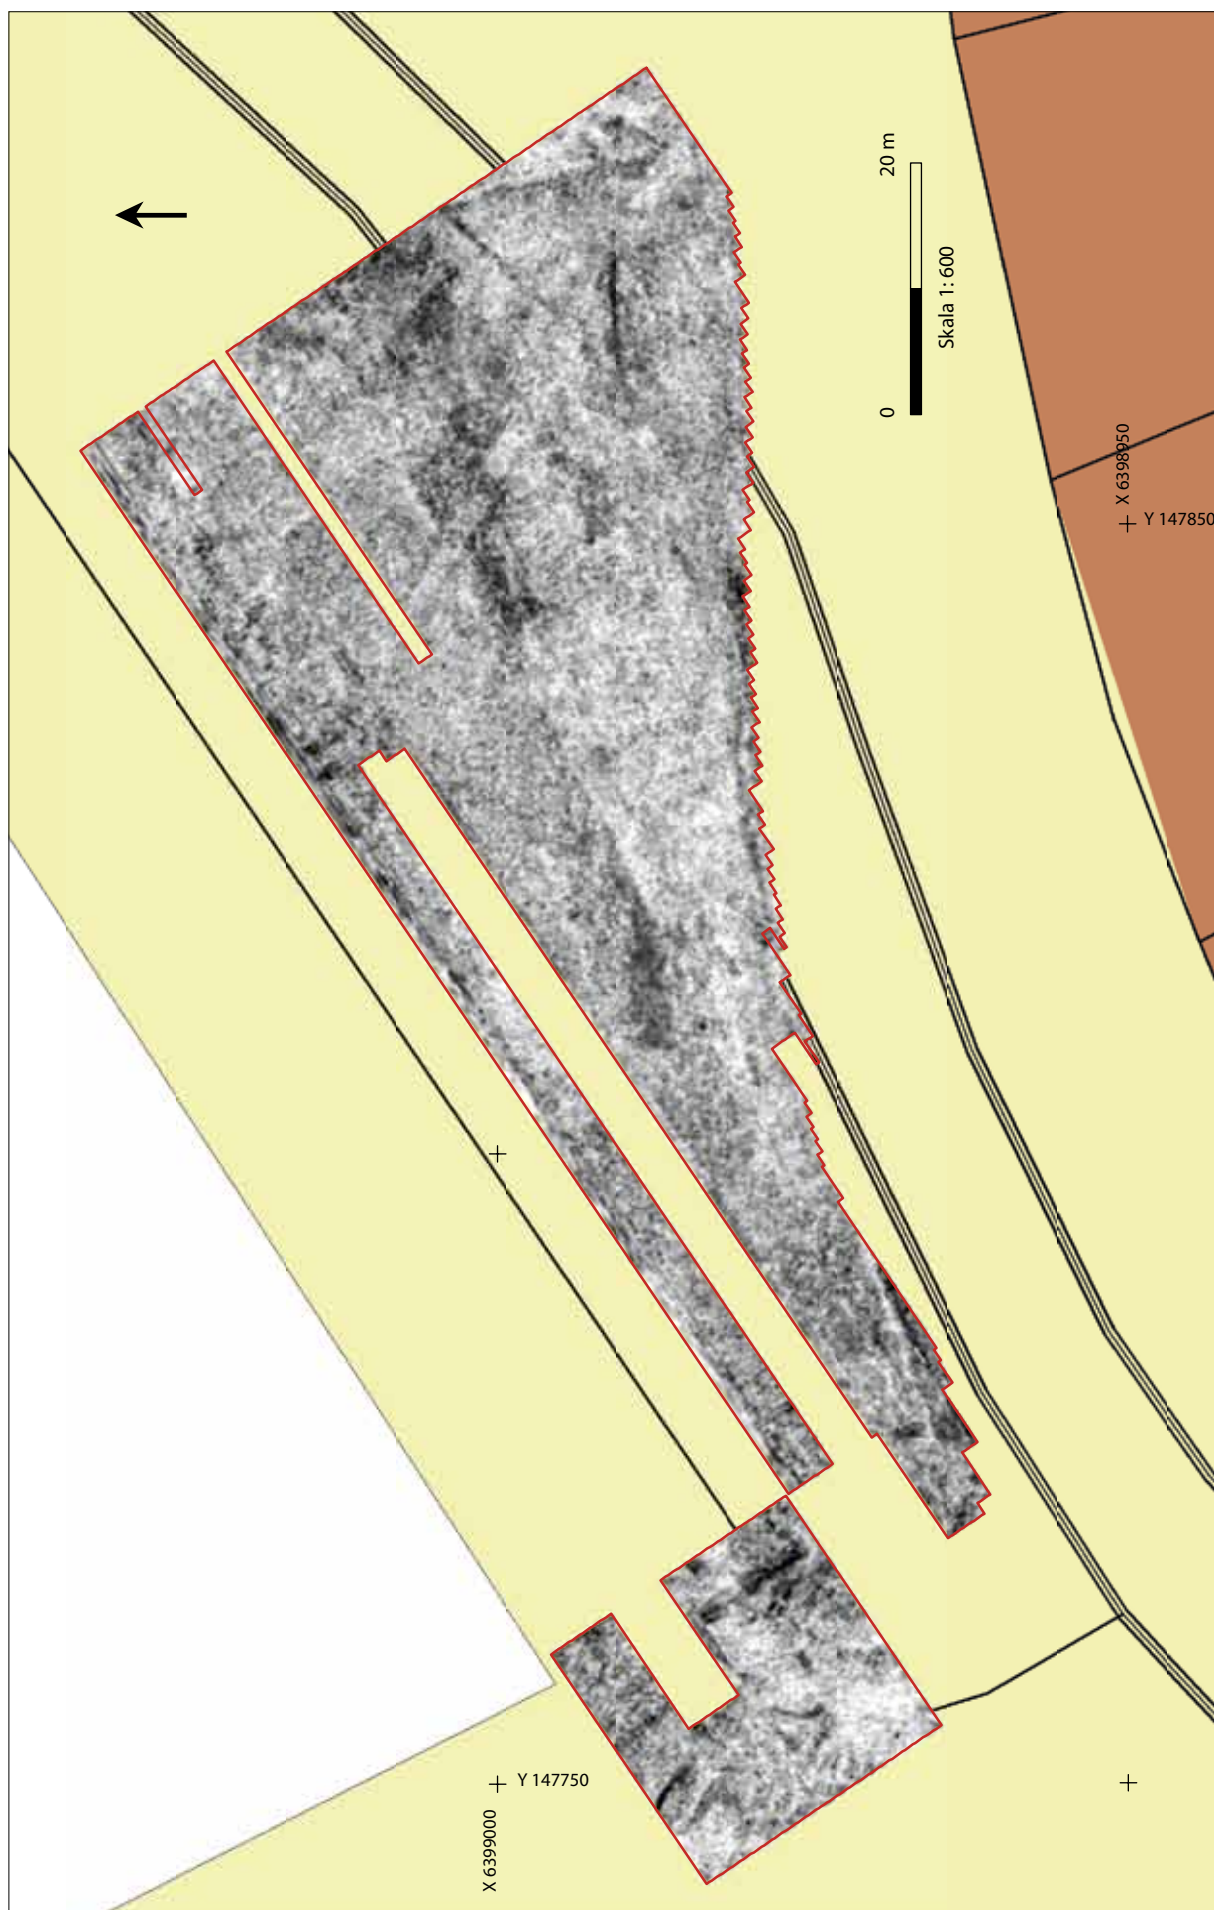
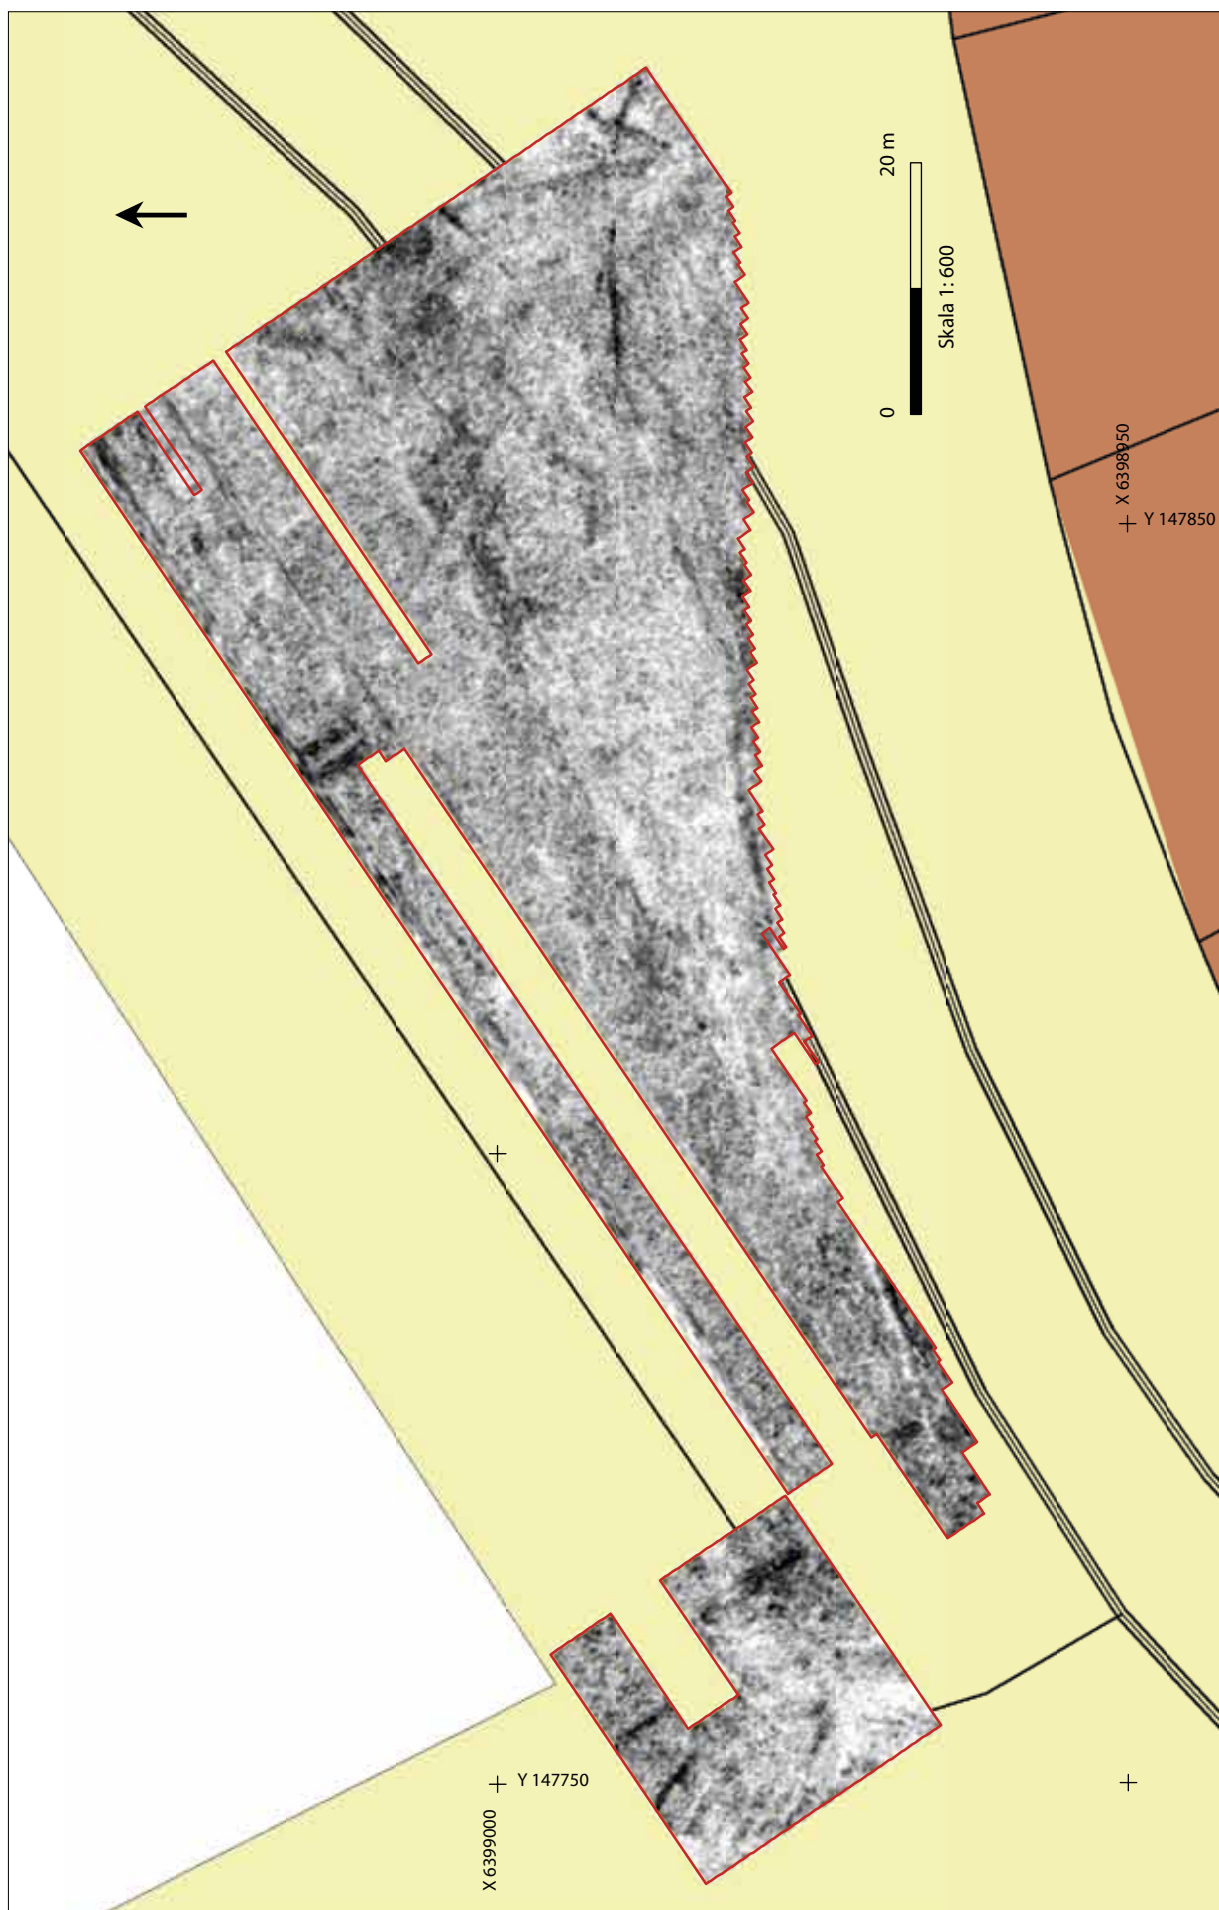
På djupskivorna, cirka 70–110 cm, figur 16–20, syns lämningar efter ett flertal ledningar eller ledningsschakt, antingen som svarta eller ljusa linjer. Dessa framkom framför allt i delområdets västra och östra del. Ett ljust,

cirka 15 meter brett, stråk centralt i delområdet är förmodligen rester efter en sentida vägsträckning.

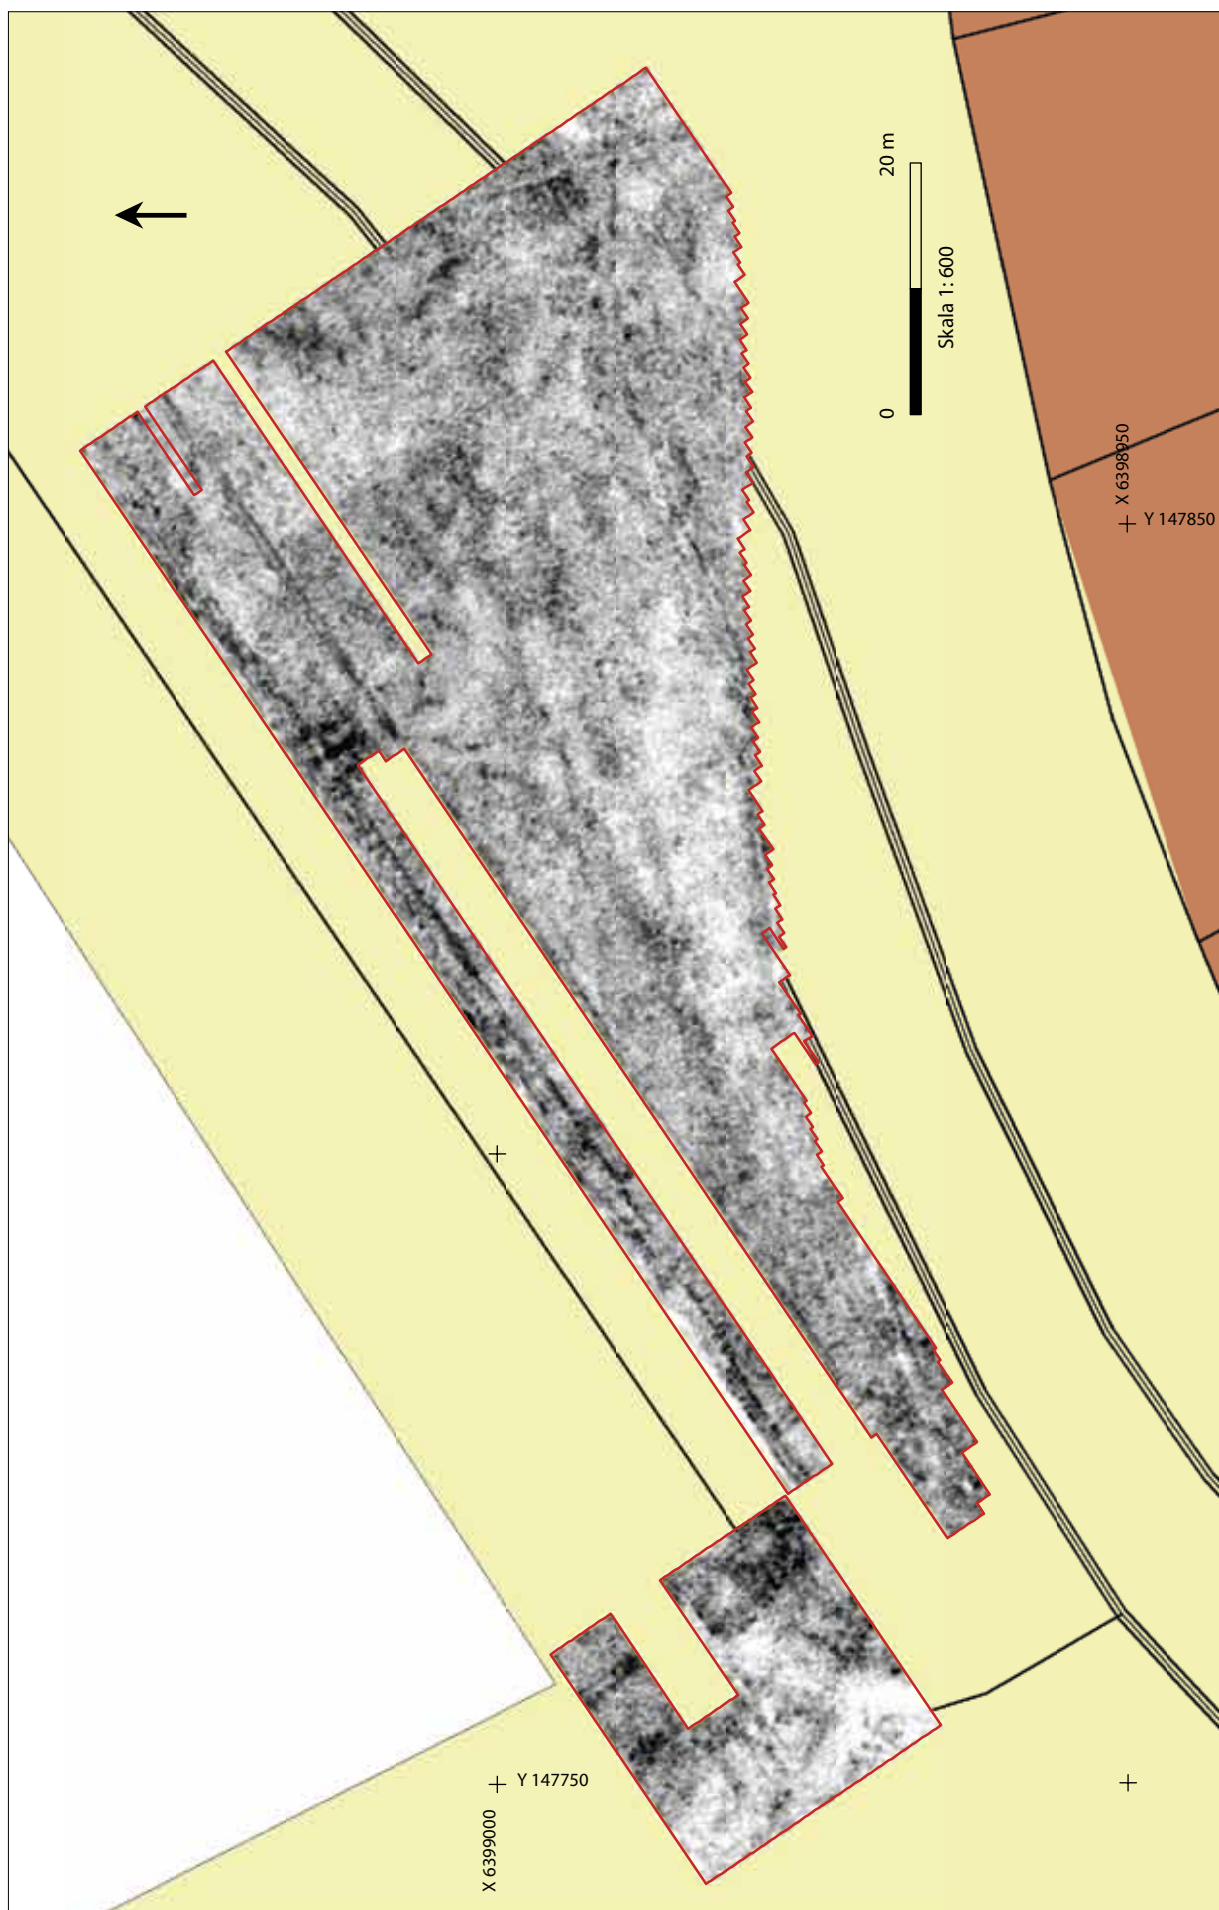
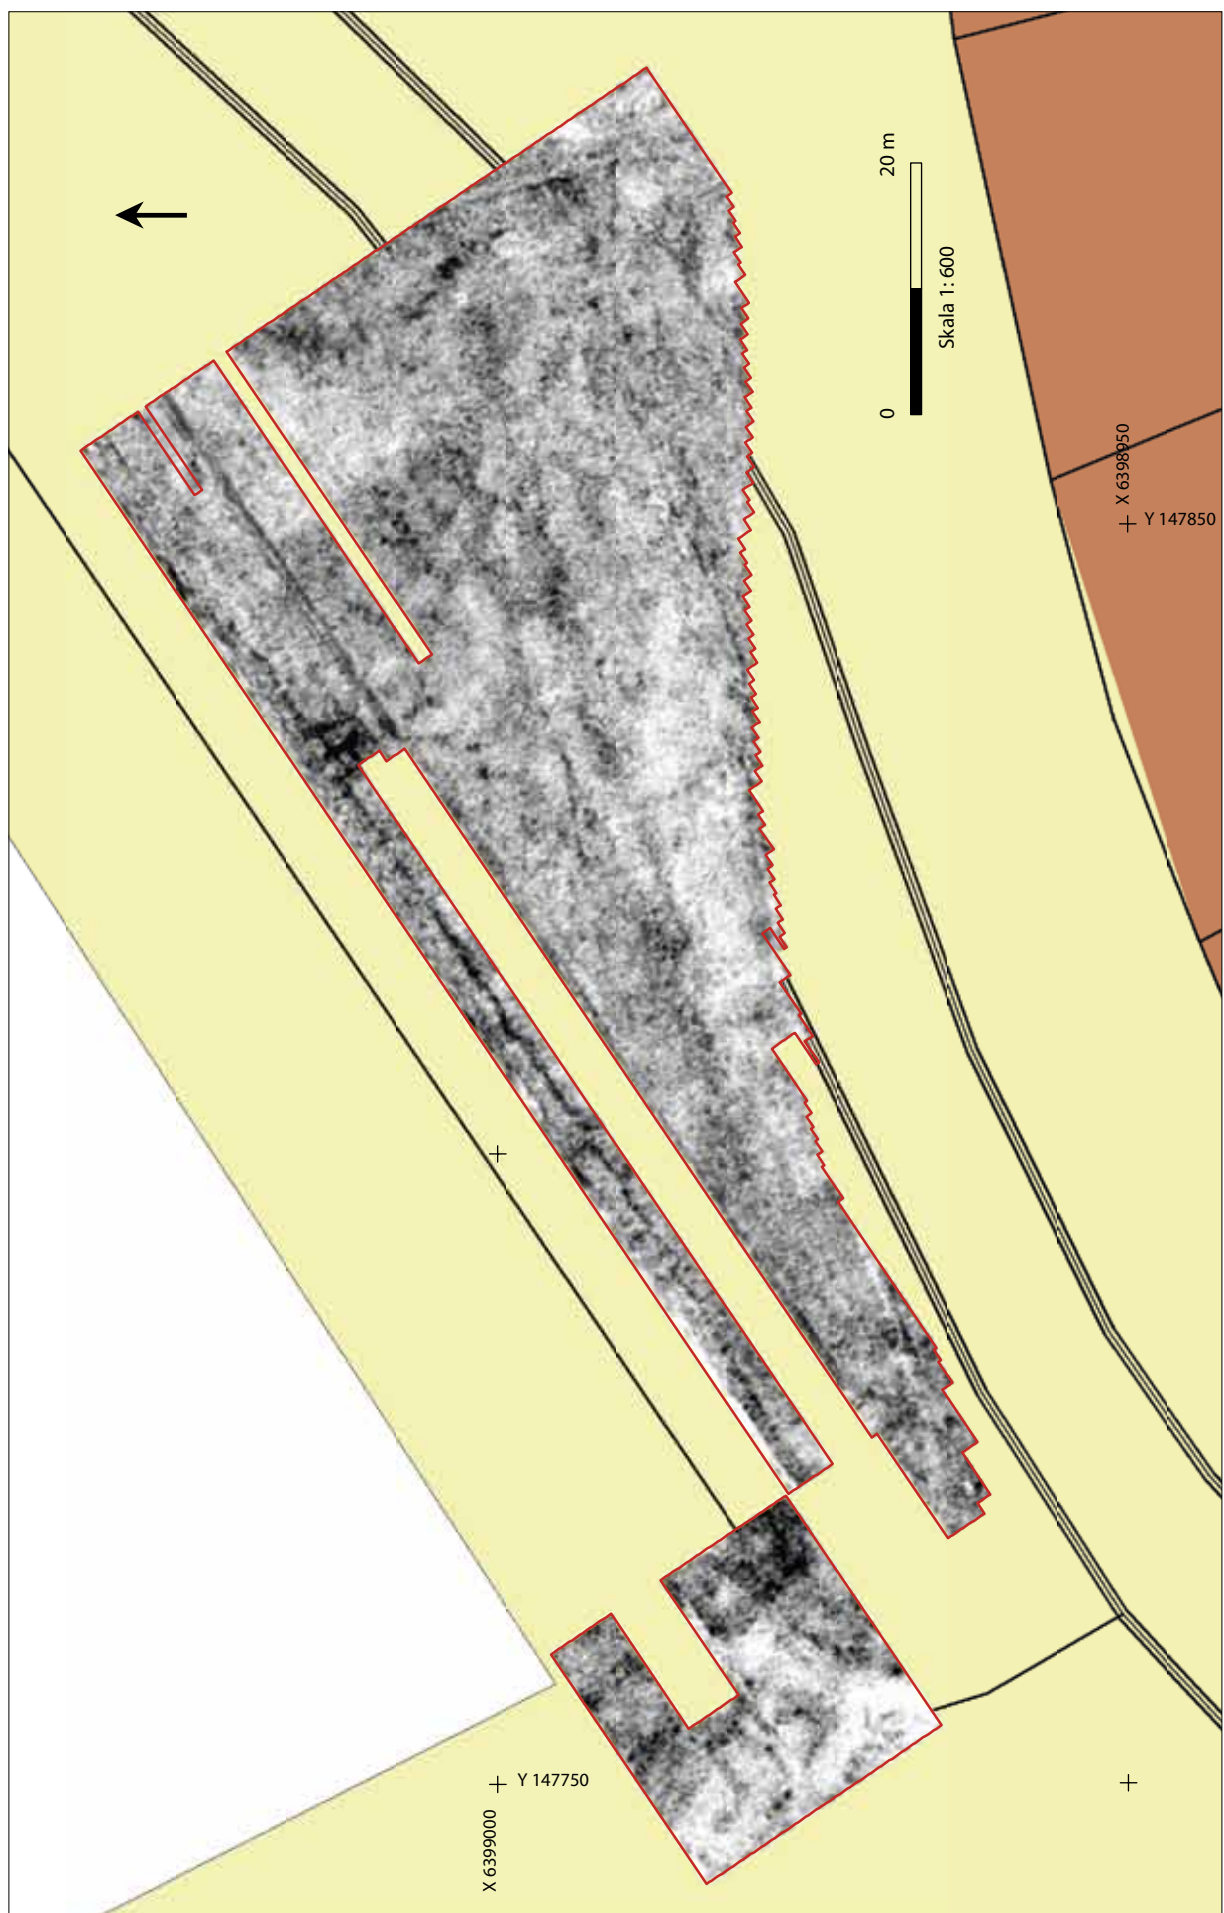
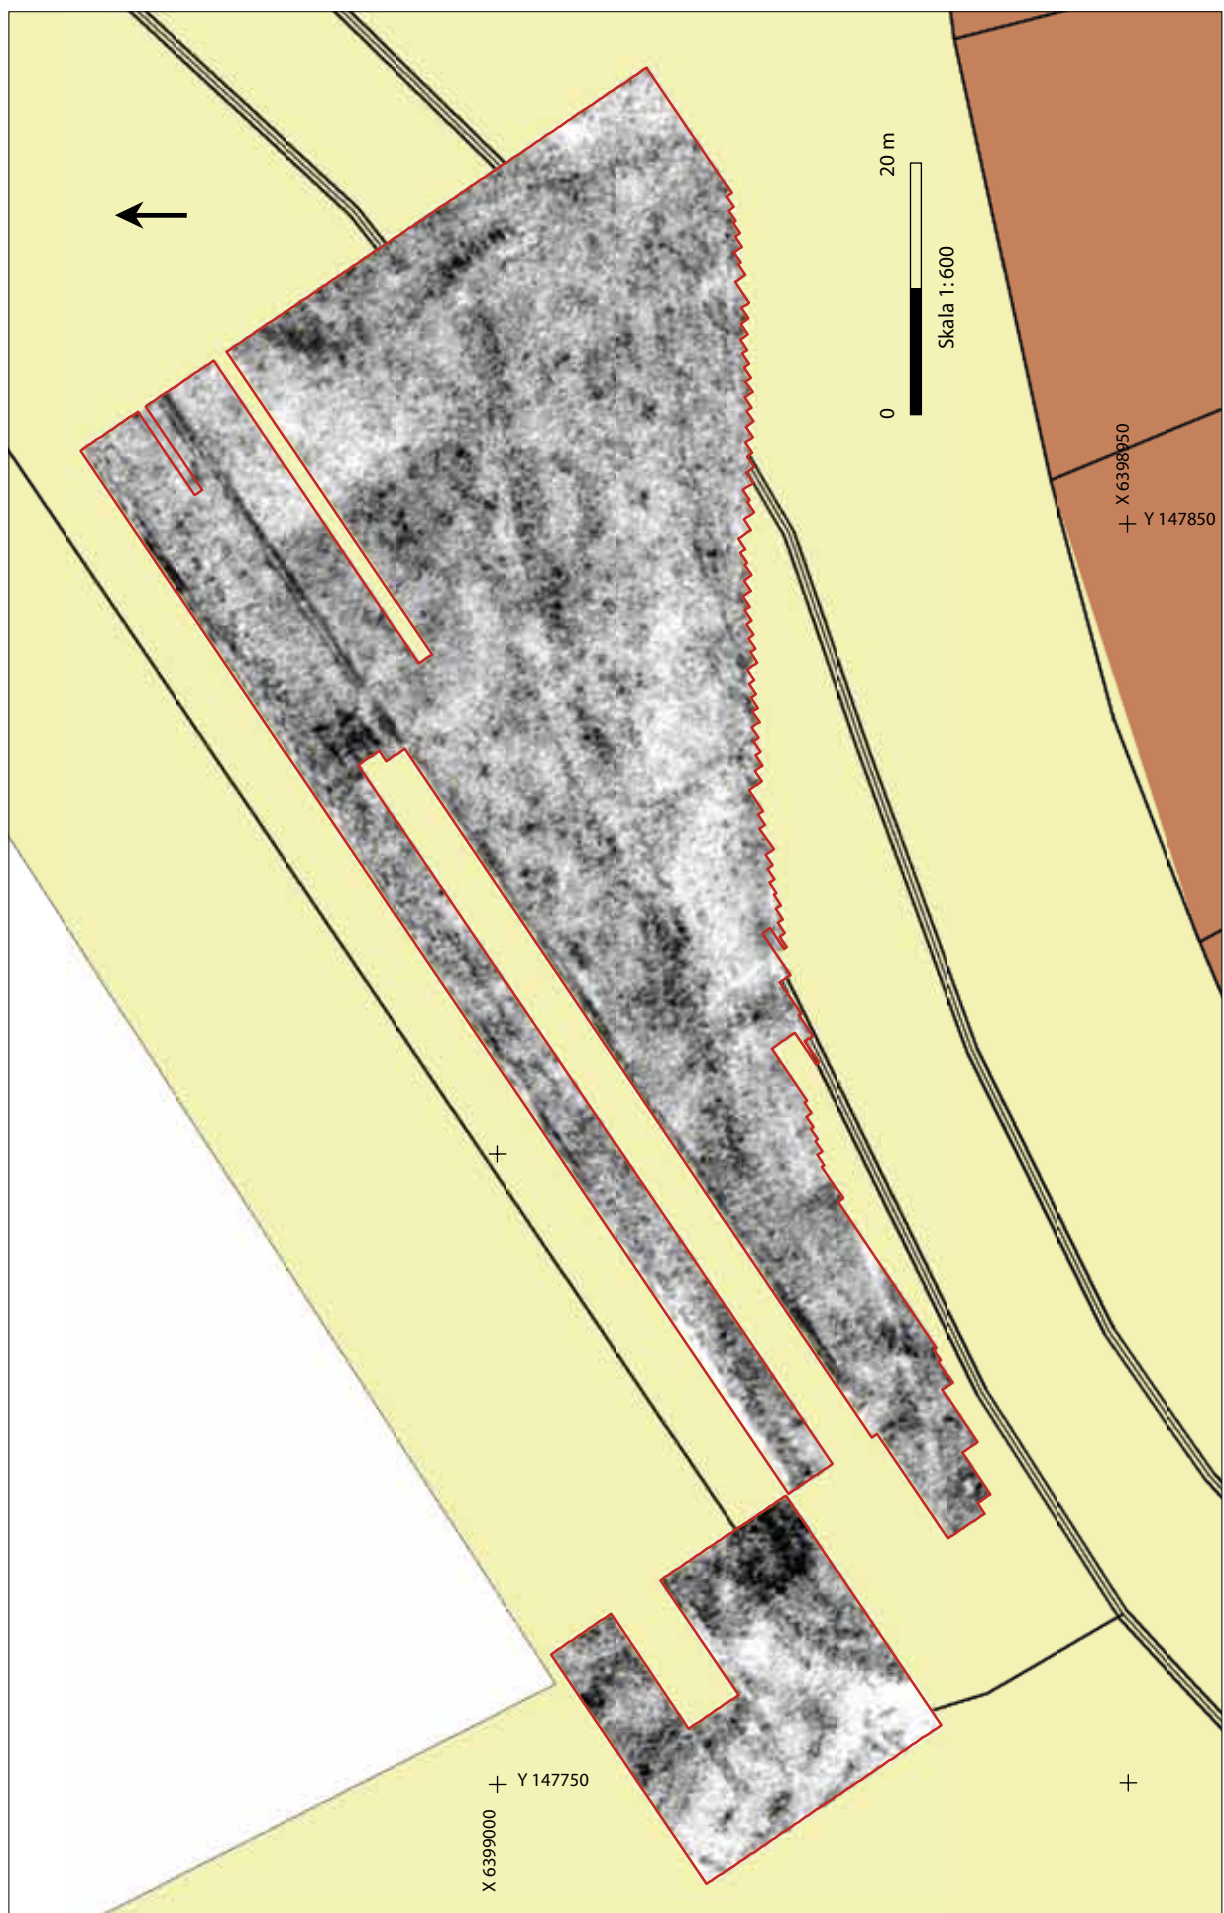
På djupskivorna cirka 140–180 cm, figur 23–26, syns lämningar efter ett flertal ledningar eller ledningsschakt, antingen som svarta eller ljusa linjer. Dessa framkom framför allt i delområdets västra och norra del. Längst i väster framkom även rester av en struktur som förmodligen är en byggnad där man kan se rester av väggkonstruktionen samt rumsindelningar. Detta kan vara källardelen till en magasinsbyggnad.

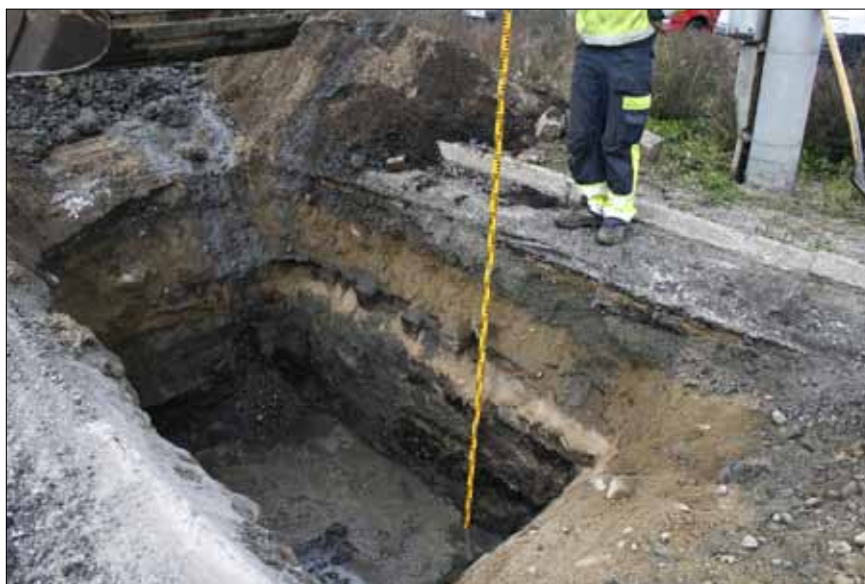
*Figur 135. Ett av de tomma schakten vid Casinot (S1). Foto: Bengt Westergaard.*

Schakten grävdes till ett djup av närmare 2,3 meter under markytan. Inte i något av schakten påträffades några som helst murrester, rustbäddar, pålspärrar eller ens antydningar till närbelägna sådana. I schaktbotten fanns lera, sannolikt naturlig sådan. Denna kunde följas till ett djup av cirka 0,5 meter, därefter uppstod problem med grundvatten.

Schakten vid Casinot var de sista som togs upp i denna förundersökning, och med de tidigare grävda schakten i bagaget så var förhoppningarna ganska stora att finna en förväntad bastion. Att så inte blev fallet kan förklaras på flera olika vis: det minst troliga är att bastionen aldrig funnits. Den kan ha rivits ner grundligt, men då skulle förstås även denna rivningsfas ha syns. Det mest sannolika är att den finns bevarad, i bättre eller sämre skick, i någondera riktningarna Öst, Syd eller Väst om där schakten nu öppnades upp. Tyvärr tillät vare sig trafik- eller ledningssituation ett frågestyrt öppnande av schakt.

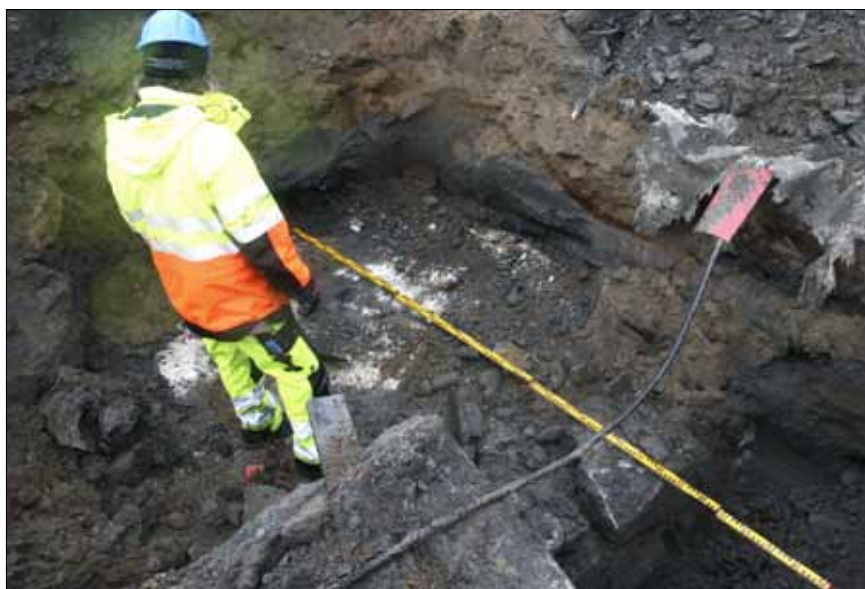
*Figur 137. Resterna av kurtinmuren som påträffades i området mellan Maritiman och Casinot. Muren fortsatte in under angränsandekörbana. Foto: Nils Wattman.*

I gång- och cykelvägen och en av körbanorna öppnades ytterligare ett schakt. Här påträffades kurtinmuren på ett djup av cirka 2 meter (se figur 138). Muren var en skalmur med stora stenar åt väster och öster, det vill säga murens riktning var i det närmaste nord-sydlig. Den kunde mätas upp till en bredd av minst 2,8 meter, där den fortsatte in under angränsande körbana (se figur 137). Muren kunde följas till cirka 1,5 meters djup. Därefter uppstod problem med grundvatten. Men det är högst sannolikt att muren vilar på en existerande rustbädd.

Muren utgör sannolikt resterna av kurtinmuren mellan Sandbastionen och Stora Bommen.
