UV RAPPORT 2012:101

# Västlänken

Arkeologisk prospektering med georadar och arkeologisk  
förundersökning i Göteborgs stad inför byggnation av Västlänken

Västra Götalands län, Göteborgs kommun, Göteborg RAÄ 216

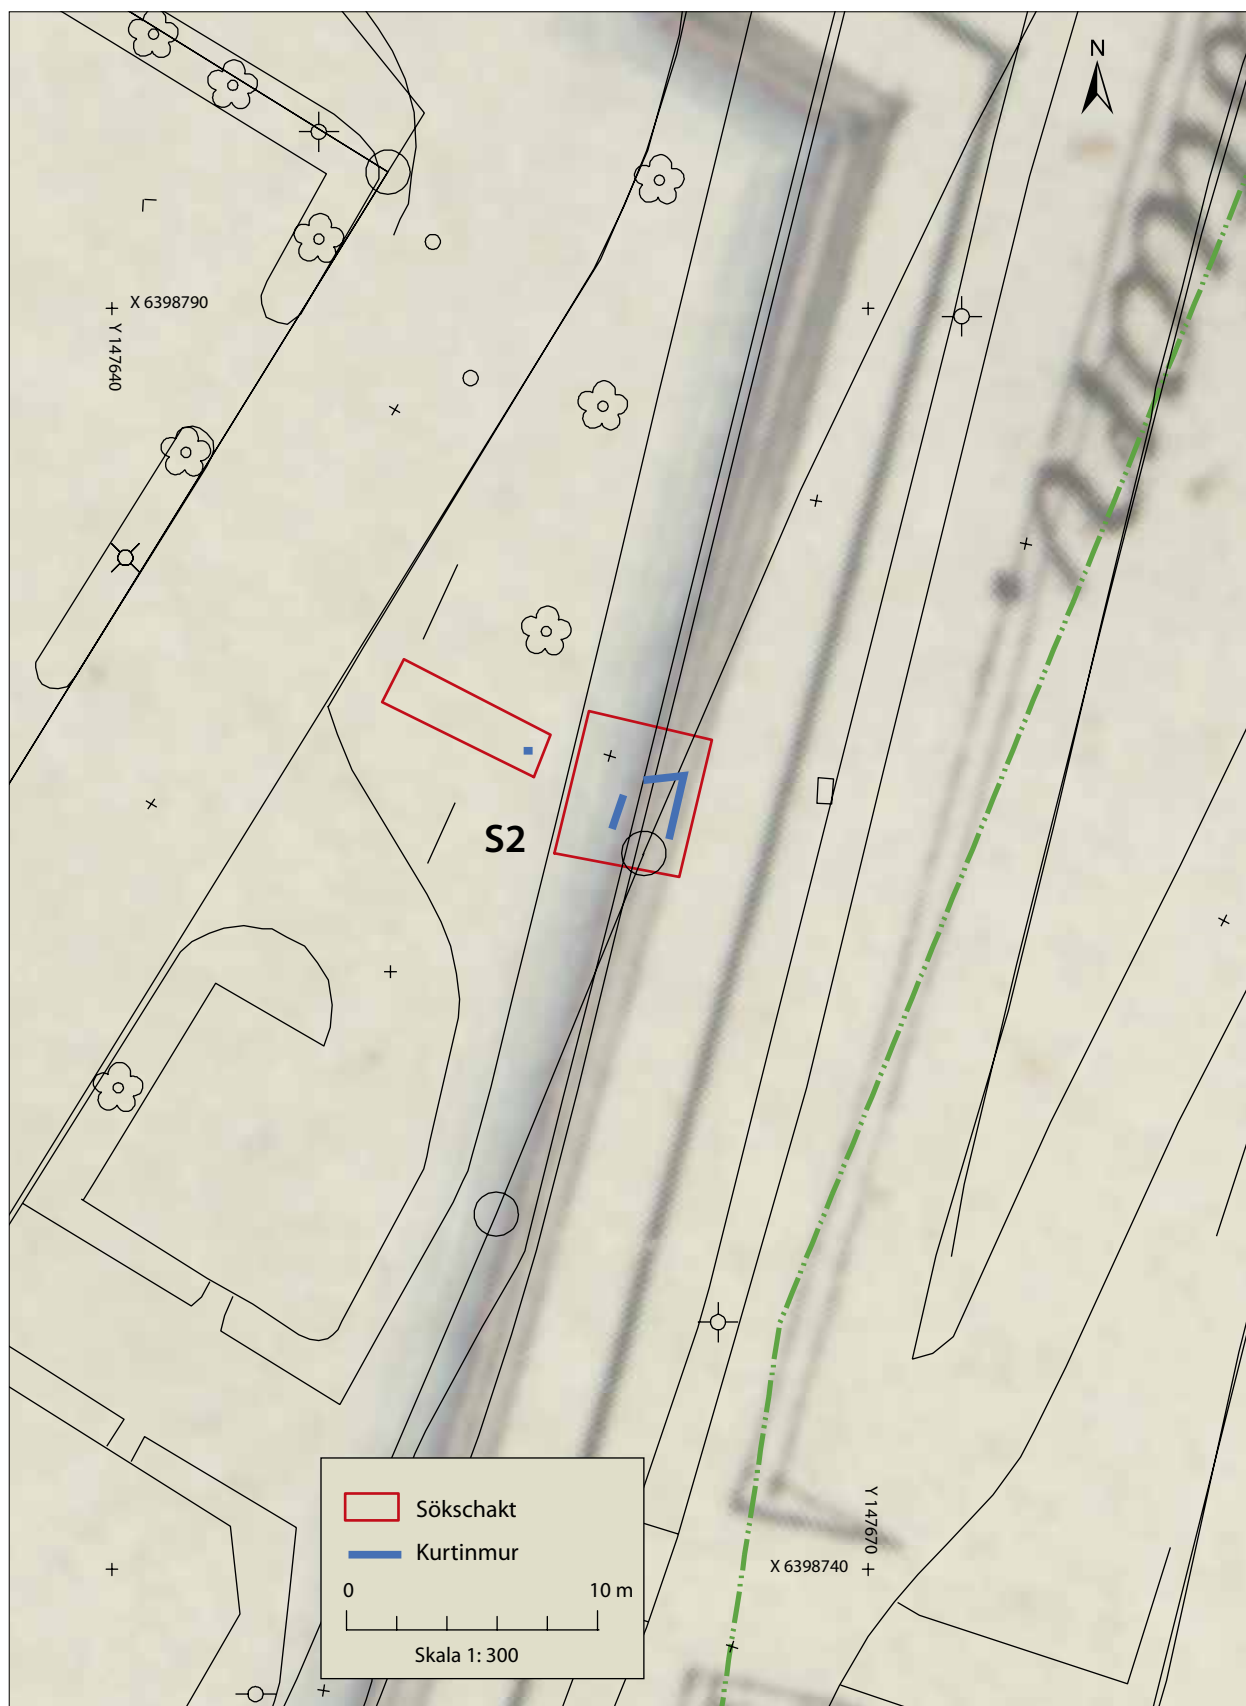
*Figur 138. Läget för de påträffade murresterna i området mellan Maritiman och Casinot. Skala 1:300.*

I gång- och cykelvägen och en av körbanorna öppnades ytterligare ett schakt. Här påträffades kurtinmuren på ett djup av cirka 2 meter (se figur 138). Muren var en skalmur med stora stenar åt väster och öster, det vill säga murens riktning var i det närmaste nord-sydlig. Den kunde mätas upp till en bredd av minst 2,8 meter, där den fortsatte in under angränsande körbana (se figur 137). Muren kunde följas till cirka 1,5 meters djup. Därefter uppstod problem med grundvatten. Men det är högst sannolikt att muren vilar på en existerande rustbädd.

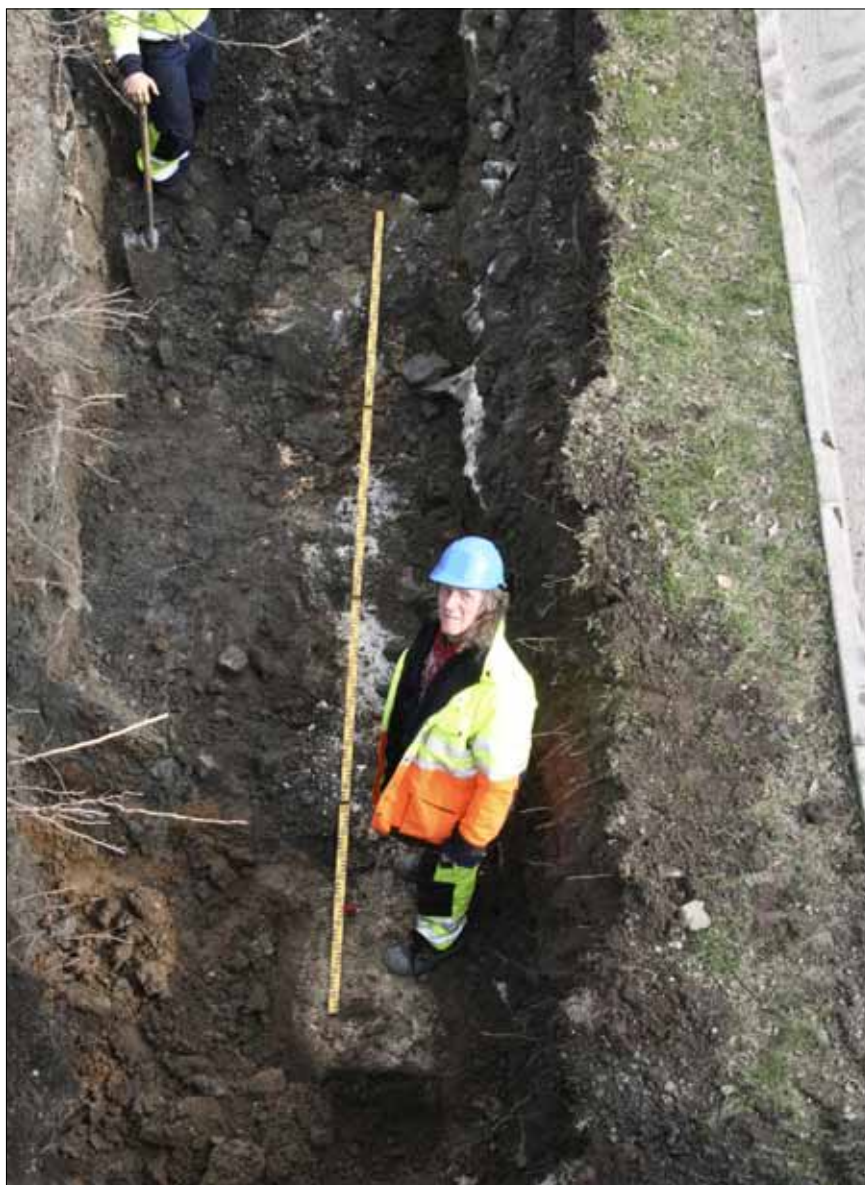
*Figur 139. Den påträffade muren mättes upp till över 4 meters bredd. Foto: Nils Wattman.*

Schaktet öppnades i det smala grönområde som skiljer gång- och cykelvägen från Oscars-/Götaleden. På cirka 1,5 meters djup under markytan påträffades murrester, sannolikt tillhörande Sandbastionen (se figur 140). Muren var skalmurad och cirka 4,2 meter bred (se figur 139). Skalmuren hade stora stenar i norr och söder, det vill säga murens riktning var öst-västlig. I väster var muren avskuren/genomgrävd av en större ledning. Muren kunde följas till ett djup av cirka 1,4 meter. Därefter uppstod problem med grundvatten. Inga spår efter rustbädd kunde konstateras, men den borde ligga bevarad under muren.

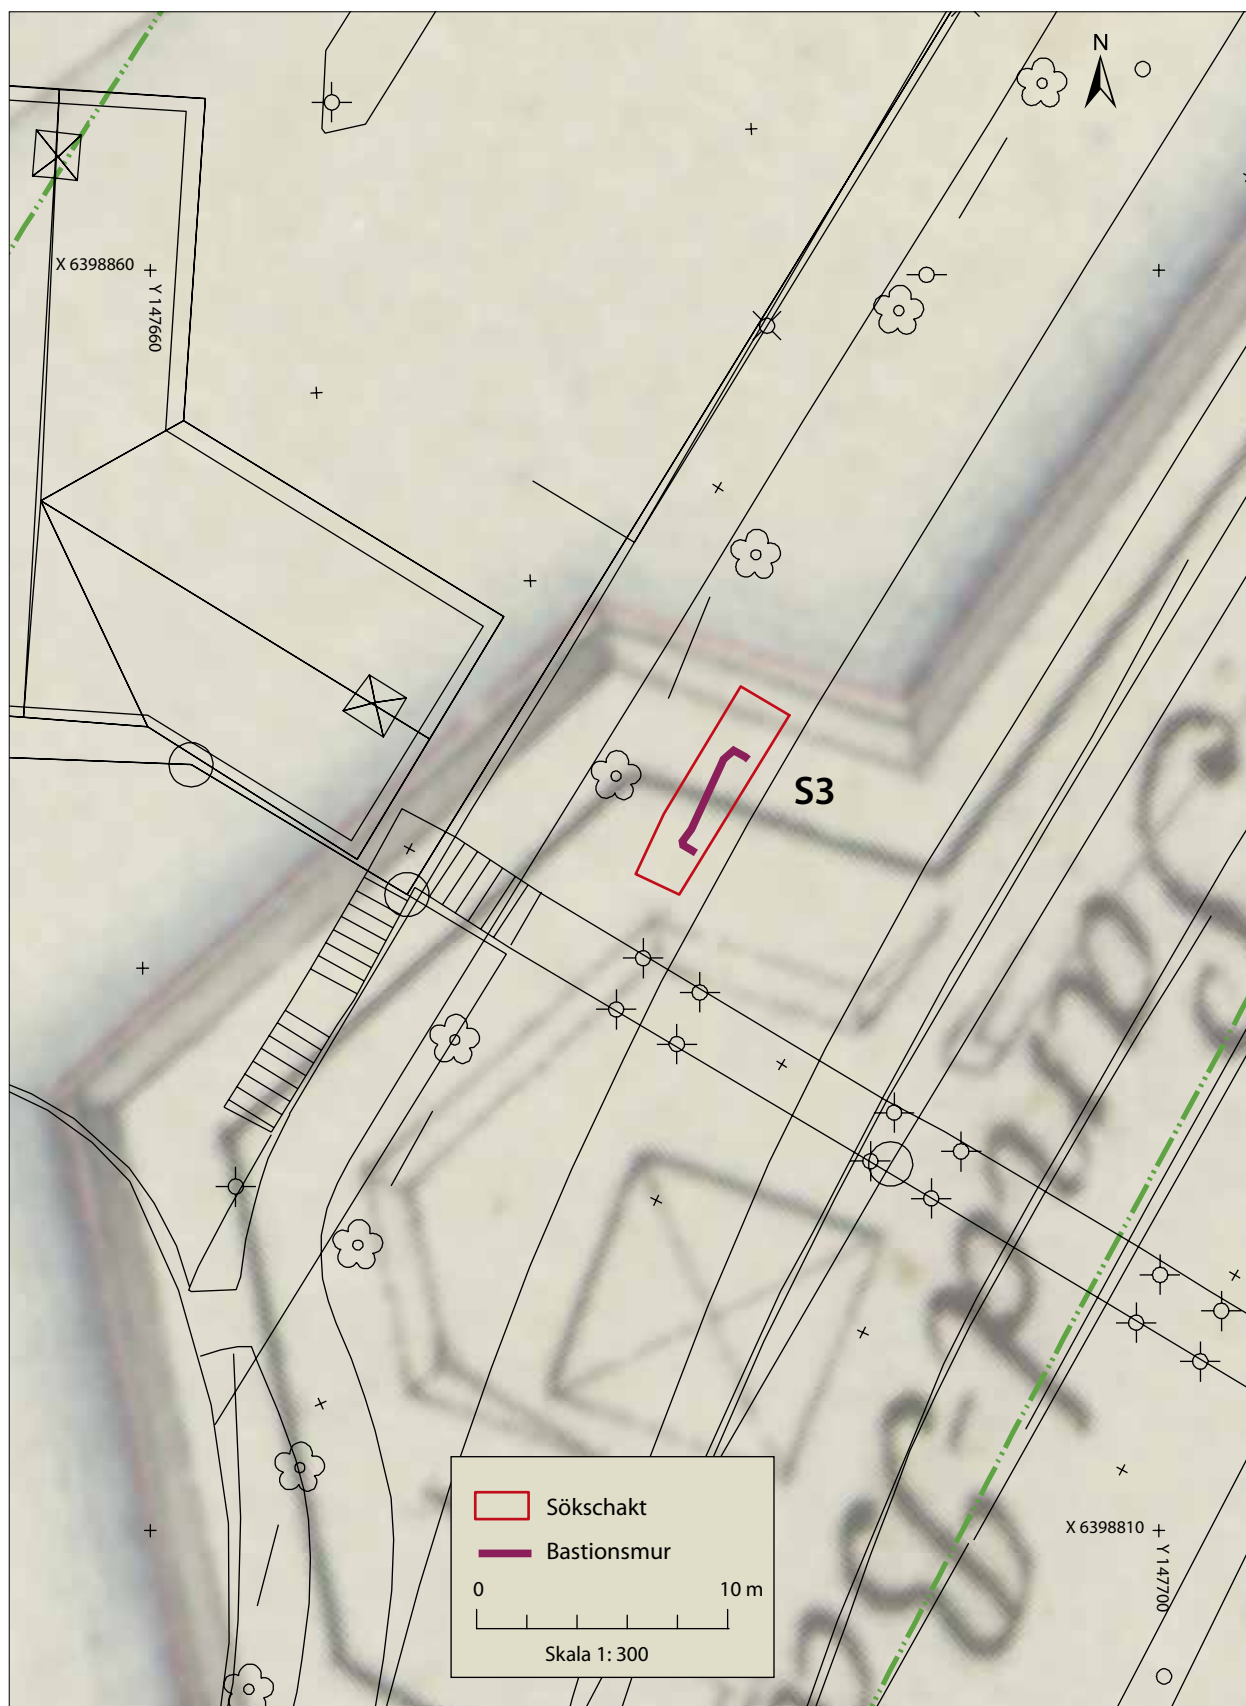
*Figur 140. Läget för de påträffade resterna av den förmodade bastionsmuren. Skala 1:300.*

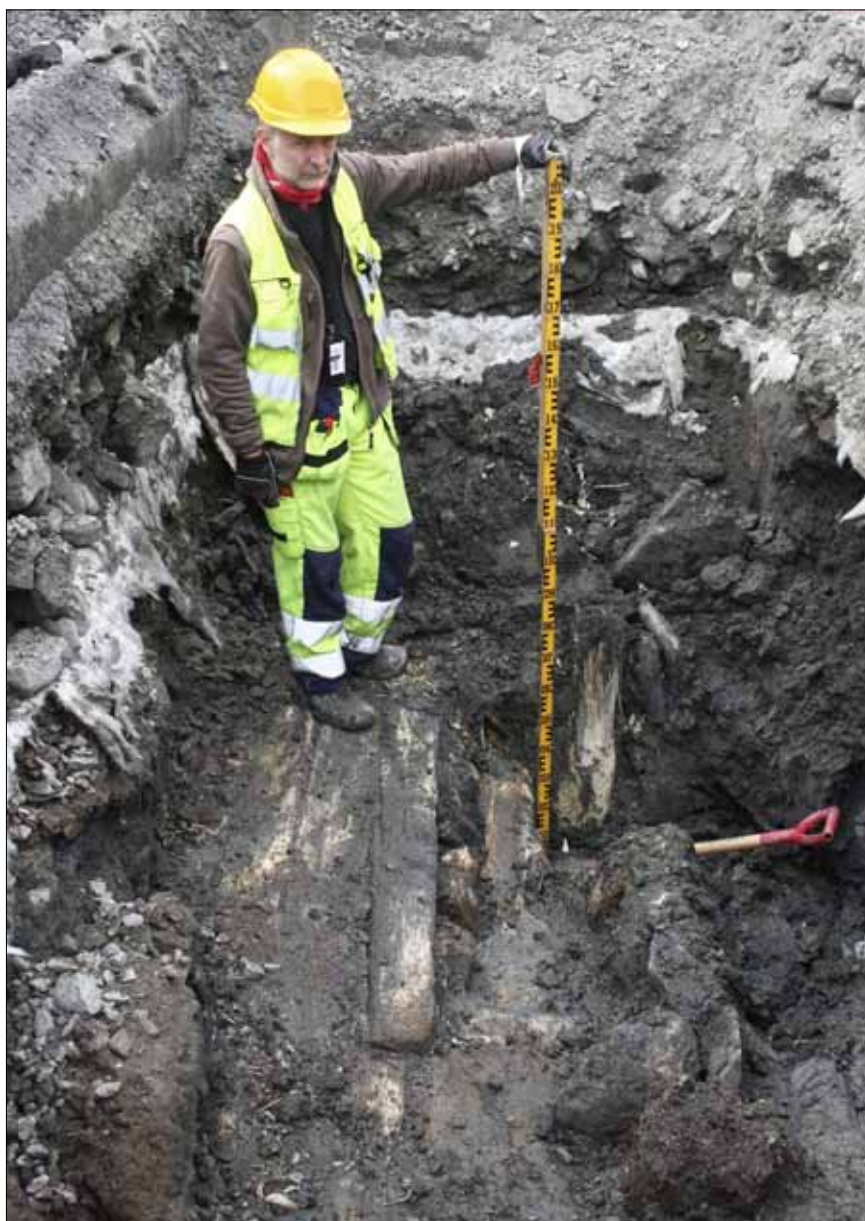
*Figur 141. Rustbädden som påträffades i S4.*

meters djup under markytan. De synliga delarna bestod av mur, sula och plankor (se figur 141). Hur djup ner rustbädden sträckte sig gick inte att uppskatta, men eftersom den påträffades på relativt grund nivå, finns det anledning att misstänka att berget inte befinner sig på något större djup och att man inte behövt påla så djupt när man anlagt rustbädden. Det kan också förklara varför själva stenmuren saknades; den har legat alldeles för ytligt för att kunna bevaras.

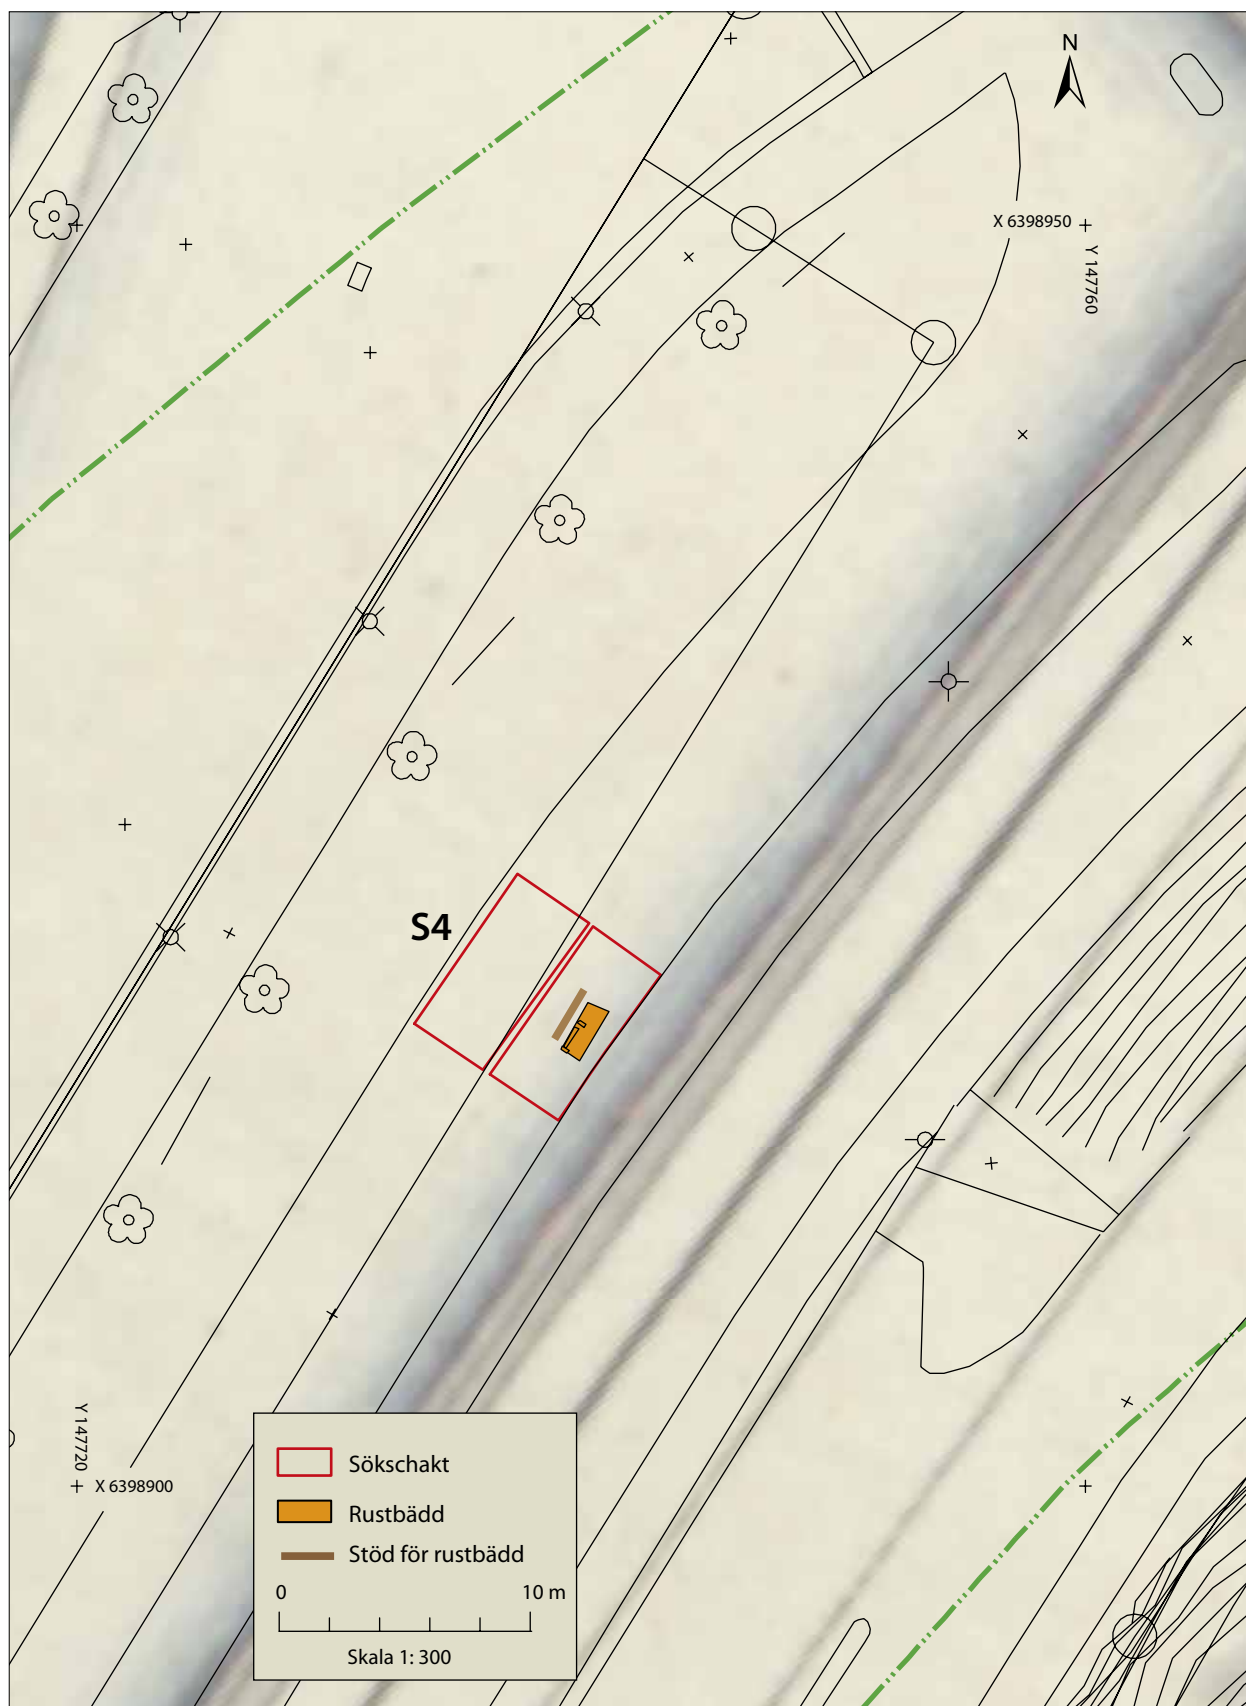
*Figur 142. Läget för den påträffade rustbädden. Skala 1:300.*

I detta östra schakt påträffades delar av den rustbädd som burit upp kurtinmuren (figur 142). Toppen på rustbädden påträffades på cirka 1,5
