# **Väg 77 Uppsala länsgräns – Tpl Rösa Delen Eknäs – Tpl Ledinge Norrtälje kommun, Stockholms län**

PM Inledande landskapsanalys

2020-11-09

Objektsnummer: 107256

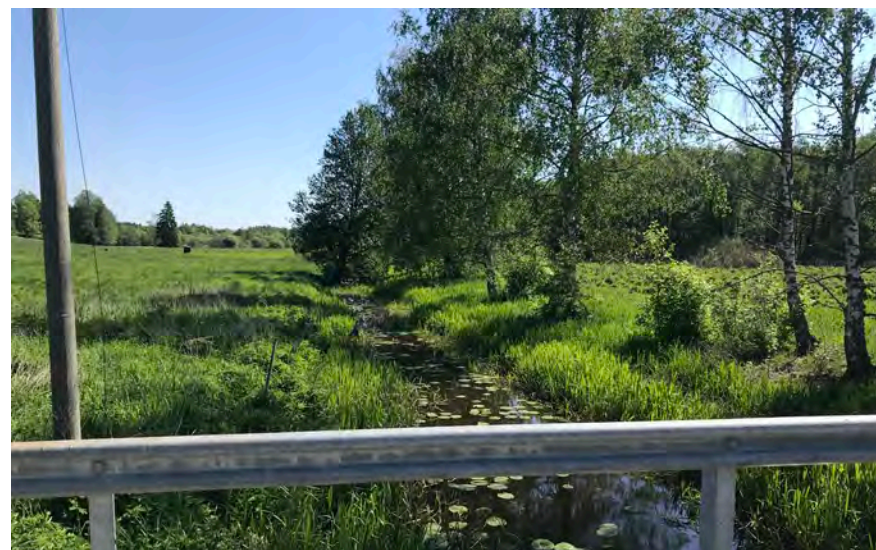
Figur 1.2 Det öppna landskapet vid Rilanda/Gullunge utmed väg 77. Landskapsrummet ramas in av tätare skogsvegetation och kuperad terräng. Telefonstolpen, vägräcket och markhävden är exempel på mänskliga faktorer som påverkar upplevelsen av landskapet på platsen.

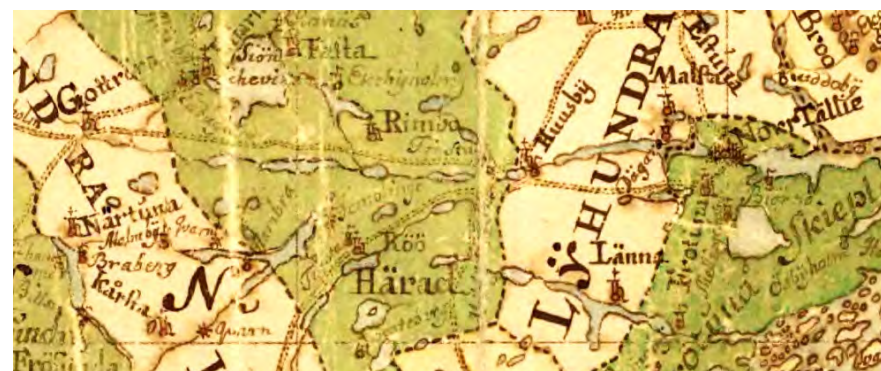
Figur 2.2 Utdrag ur landskapskarta över Uppland från 1716 som visar hur vägarna gick från kyrka till kyrka. Huvudvägen mellan Uppsala och Norrtälje syns norr om Metsjön och Långsjön där väg 77 går idag. Något längre söderut ligger Rö där landsvägen mellan Stockholm och Norrtälje passerar. Idag är den gamla landsvägen ersatt av E18.

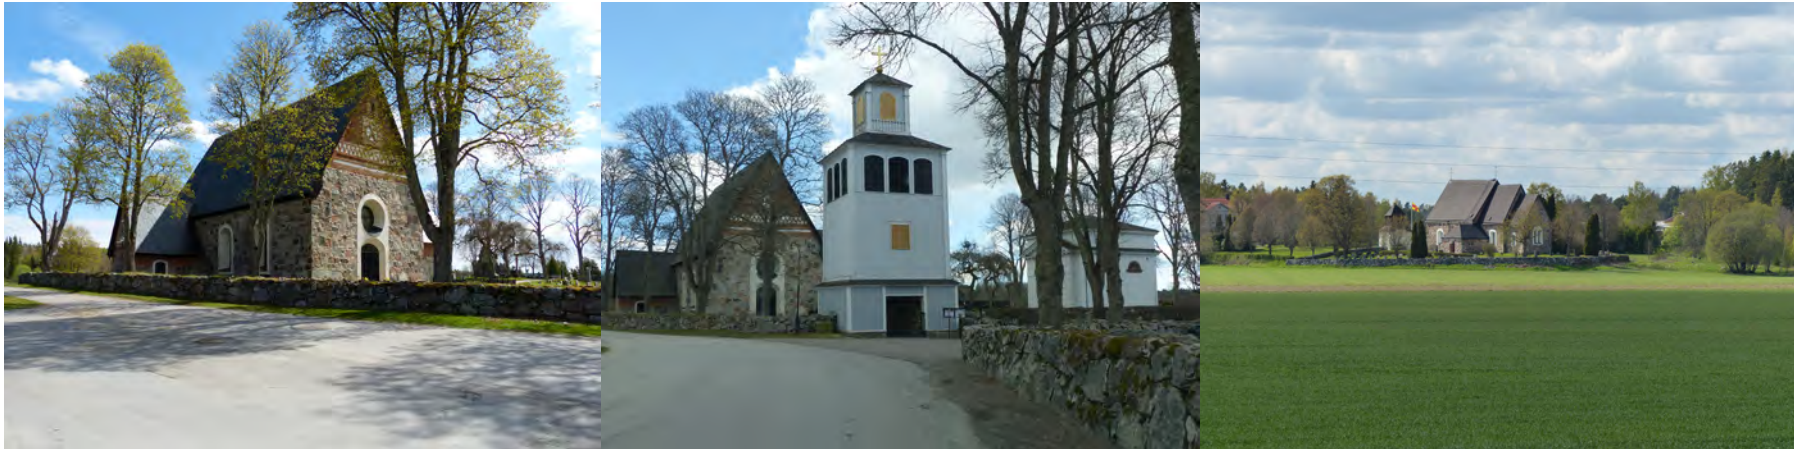
Figur 2.4 Rimbo, Skederid och Husby-Sjuhundra kyrkor uppfördes på 1400-, respektive 1100- och 1200-talen. De ligger alla inom riksintresseområden för kulturmiljövården som berörs av utredningsområdet för en ny väg 77. 1, 5 km söder om utredningsområdet ligger Rö kyrka. De medeltida kyrkorna i området är tidiggotiska och hör till de äldsta byggnaderna vi har och är att betrakta som ett oersättligt kulturarv.

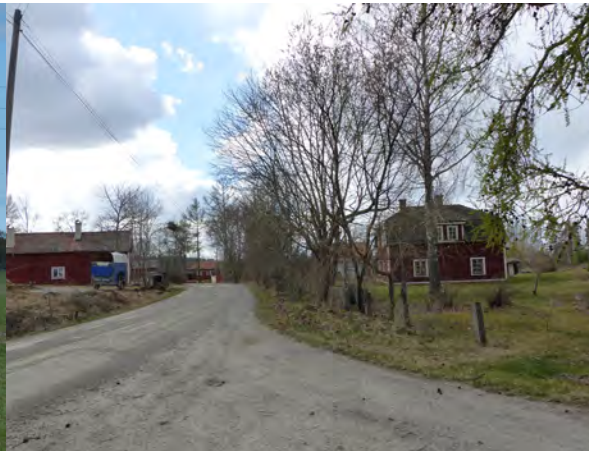
Figur 2.6 I Finnby går vägen rakt genom byn, med gårdar på ömse sidor om vägen som kan antas ha rötter i järnåldern. Utmed vägen står det alltså ledningsstolpar.

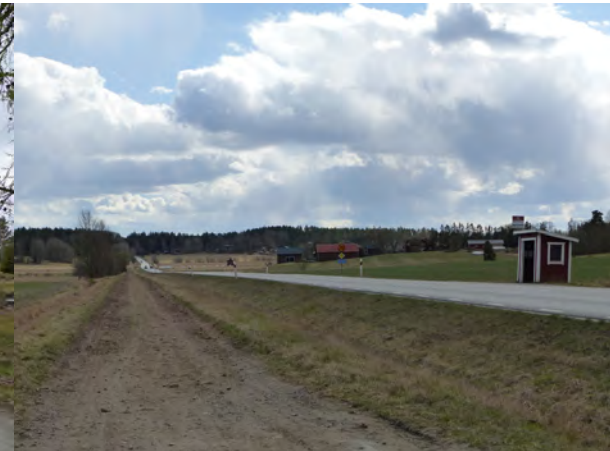
Figur 2.7 Vägkorridoren berör två riksintresseområden för kulturmiljövården och flera miljöer som uppmärksammats på kommunal nivå. Merparten av de kommunalt utpekade miljöerna ingår i riksintresseområden.

Utredningsområdet berör två riksintresseområden för kulturmiljövården: Skedviken i norr där Rimbo kyrka ingår samt Skederid-Husby-Sjuhundra

1. Rimbo kyrka, Karby, Liesta.
2. Finnby gravfält och Finnby bebyggelse.
3. Skederidsåsen, Skederids kyrka och Finsta.
4. Vantunge fornlämningsmiljö – stensträngssystem.
5. Täby fornlämningsmiljö.
6. Darsgårde fornborgsmiljö.
7. Sätuna fornborgs och bebyggelsemiljö.

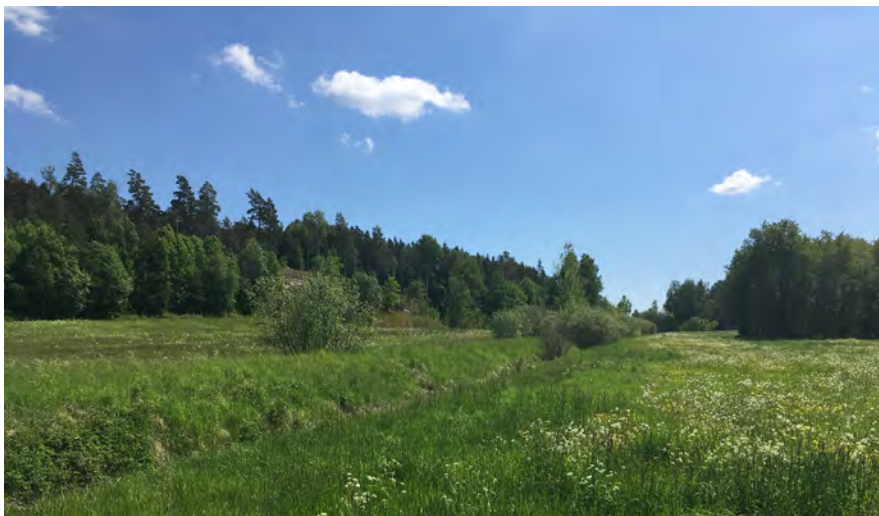
Figur 2.12 Dike längs med väg 280.

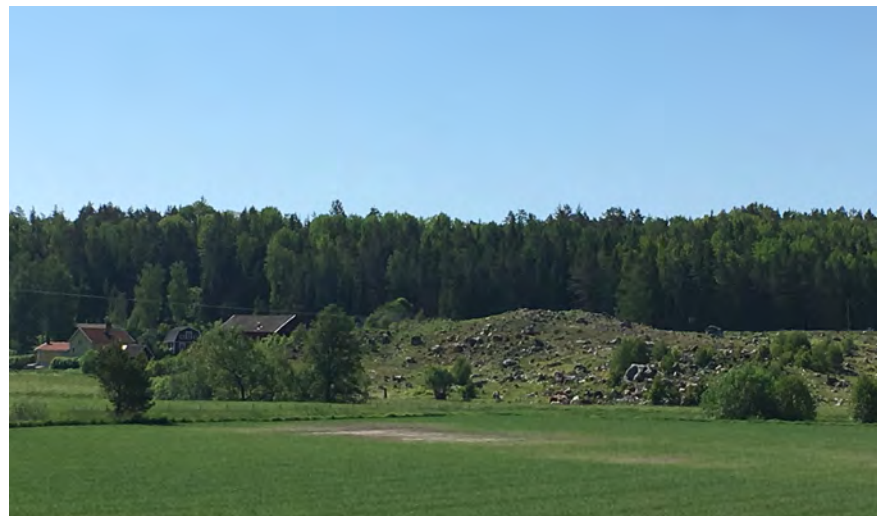
Figur 2.13 Åkermark i dalgången intill område med blockrik sandmorän med ytnära berg vid Darsgårde i närheten av korsningen Rialavägen och Gamla Norrtäljevägen. .

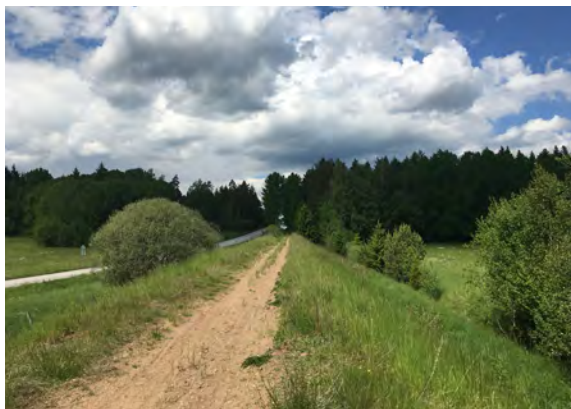
Figur 2.21 Den gamla banvallen vid väg 280.

På 1880-talet anlades järnvägen och Rimbo fick en järnvägsstation år 1884. Idag finns endast banvallen kvar av denna järnväg. Banvallen går igenom utredningsområdet utmed väg 77 och väg 280, se banvallens placering i figur 2.19.

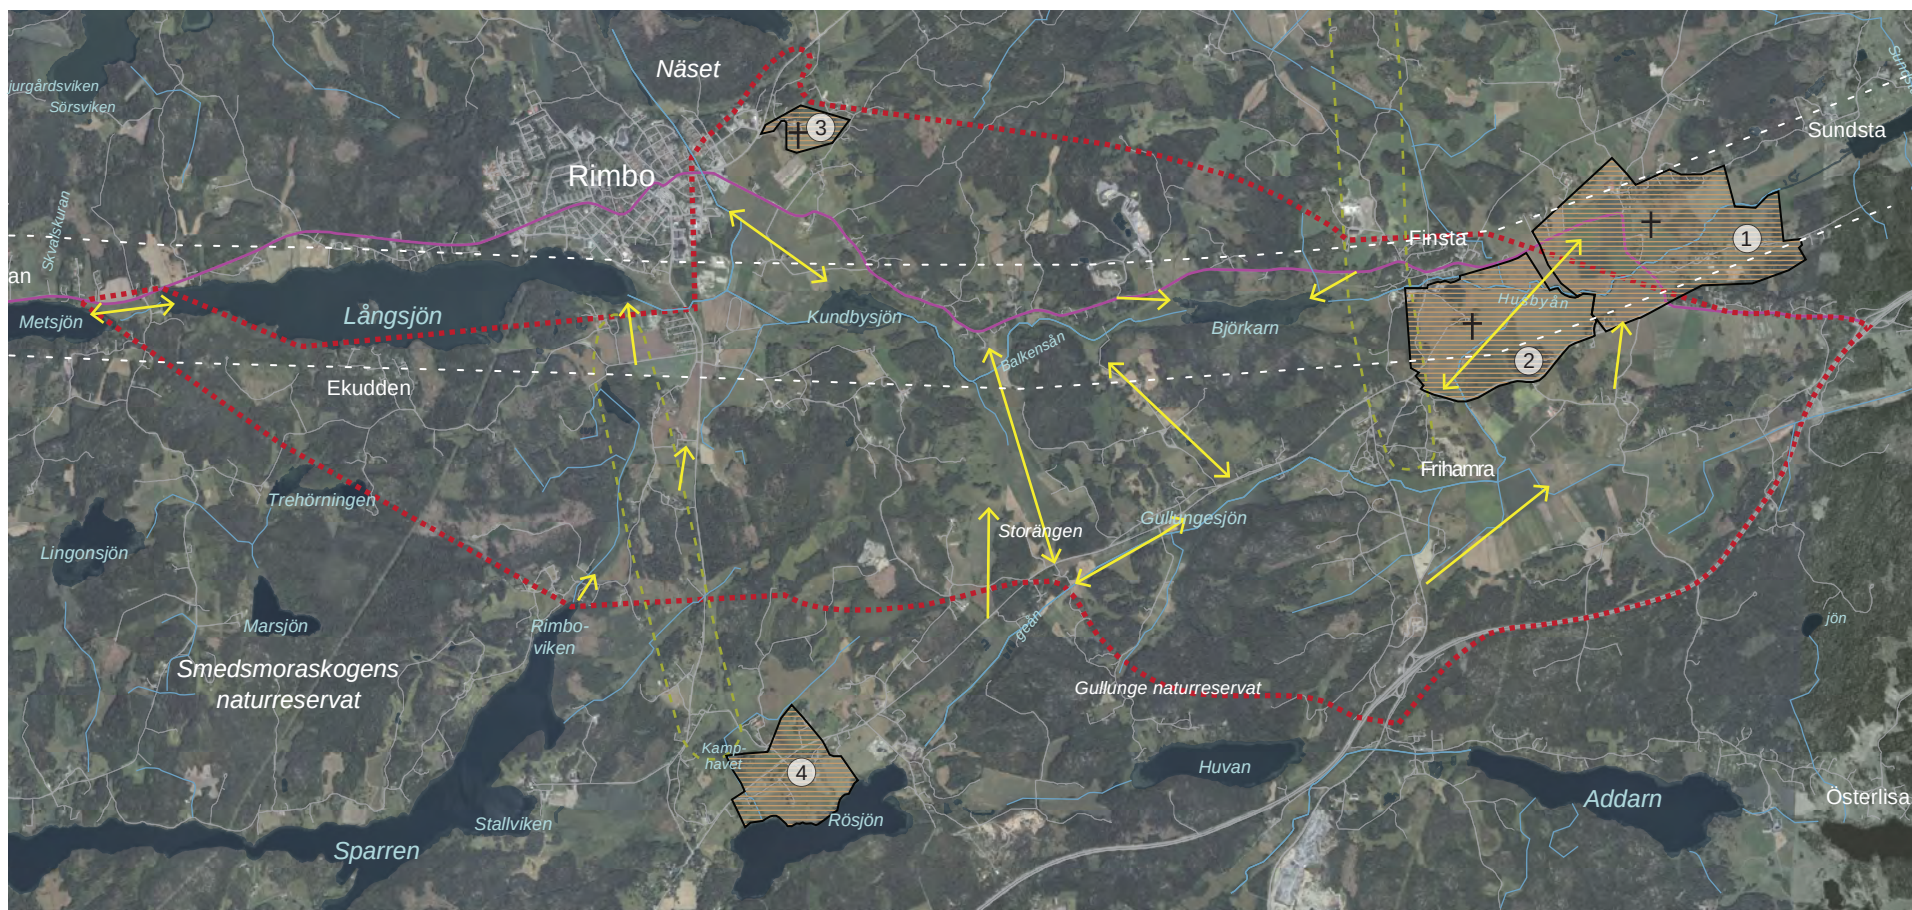
Figur 2.23 Karta över landskapets strukturer och viktiga utblickar.

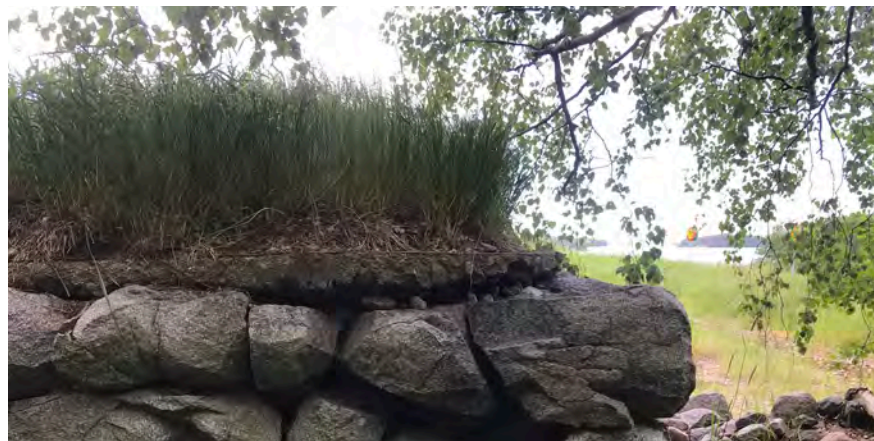
Figur 6.1 Gräsbeväxt stenmur vid Närtunavägen/befintlig väg 77.
