PM NATURINVENTERING LAND 2017-05-24

Ostlänken, delen Sillekrog – Stavsjö

Järnvägsplan Sillekrog – Sjösa, Järnvägsplan Sjösa – Skavsta, Järnvägsplan Skavsta – Stavsjö

Dokumenttitel: PM Naturvärdesinventering land
Skapat av: Anders Haglund, Håkan Ignell, Robert Björklind
Dokumentdatum: 2017-05-24
Dokumenttyp: Rapport
DokumentID: OLP3-04-025-30-0_0-0001
Utgivare: Trafikverket
Kontaktperson: Kajsa Nilsson
Uppdragsansvarig: Liselotte Franzén
Distributör: Trafikverket, 172 90 Sundbyberg, telefon: 0771-921 921

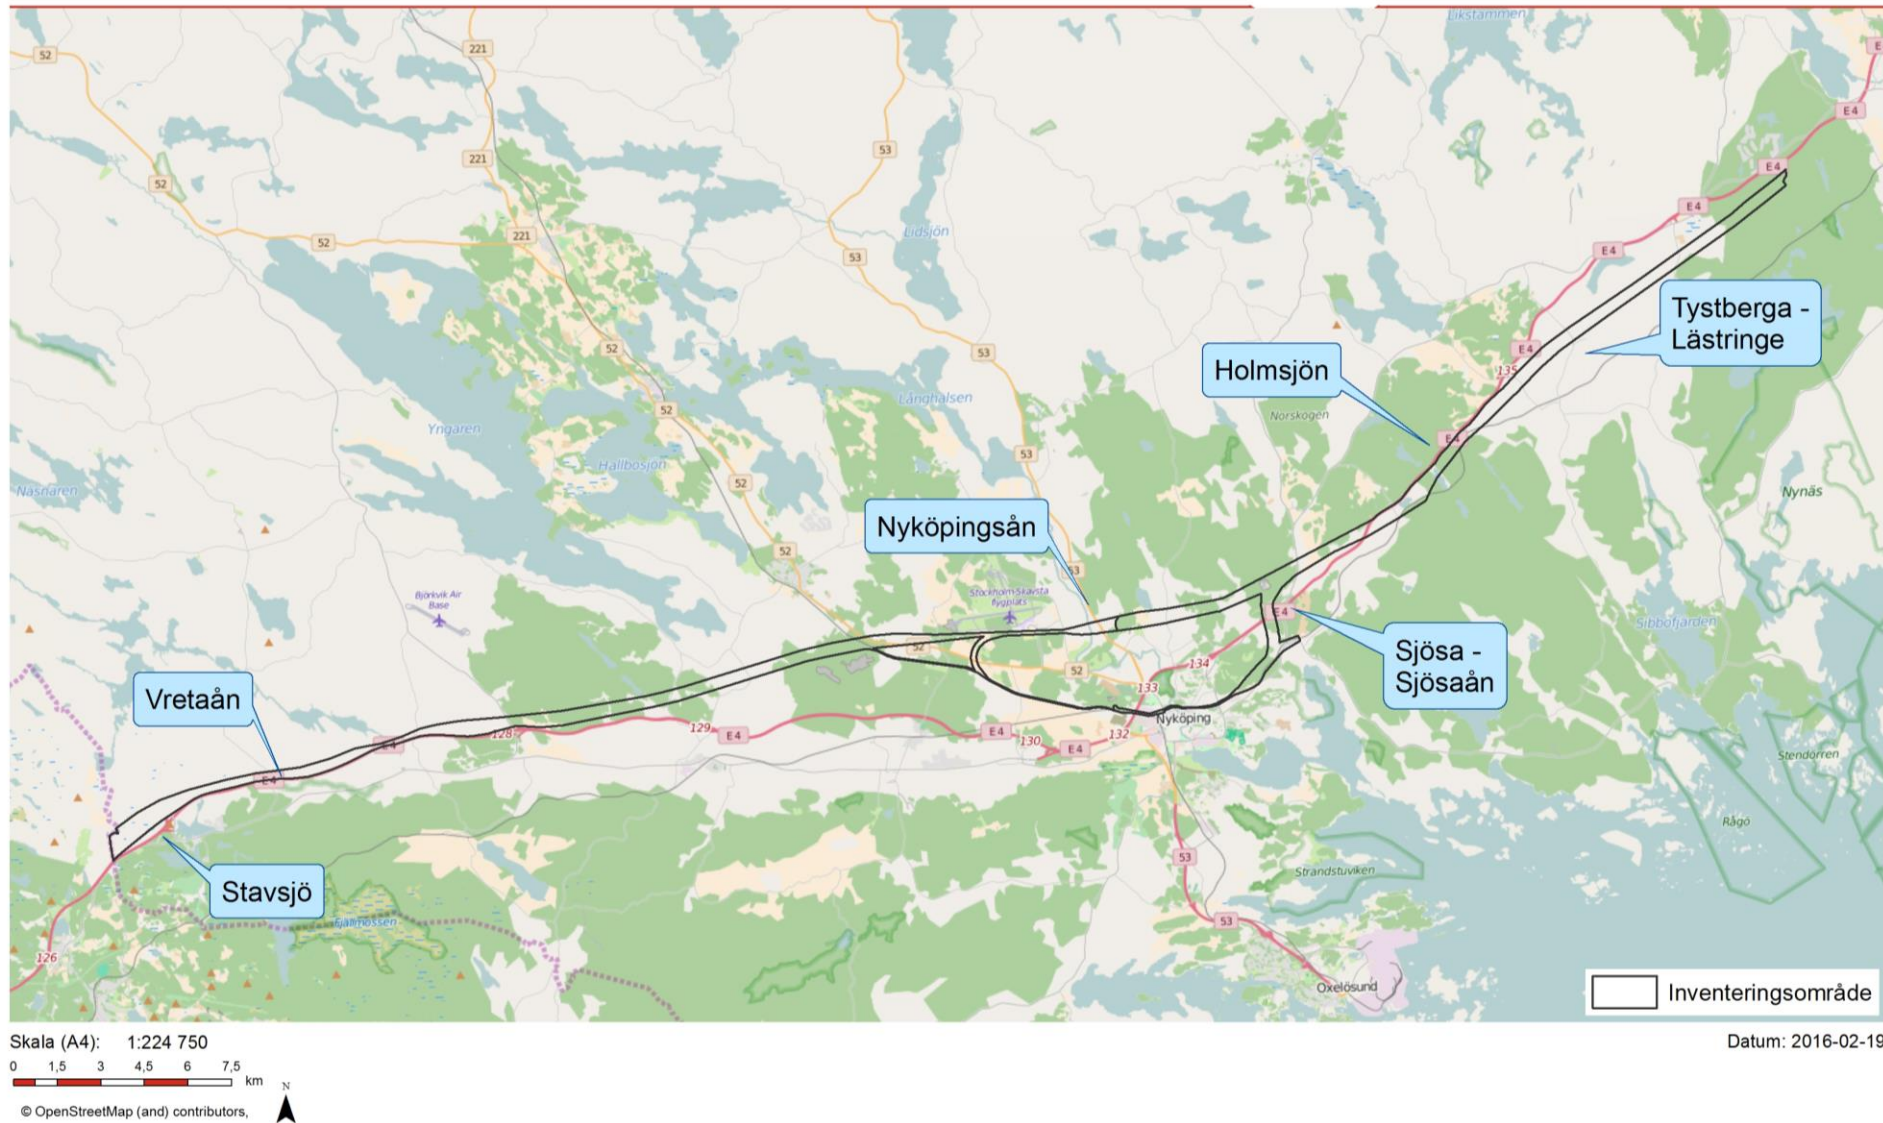
Kartbilaga 2. Viktiga områden för habitatnätverk odlingslandskap, skog och mosaiklandskap i inventeringsområdet.

Tystberga-Lästringe (kartbilaga 2) faller ut som värdestrakt för odlingslandskap. Det är också Södermanlands mest omfattande habitatnätverk för gräsmarker inom Ostlänkens korridorer (Calluna & Ekologigruppen 2015:2). Landskapet domineras av jordbruksmark med stort inslag av naturliga gräsmarker som uppfyller kvalitetskrav för Natura2000-naturtyperna kalkgräsmark, trädklädd betesmark och silikatgräsmark. Mindre partier med basiska berghällar förekommer också. I värdestrakten förekommer stråk och några större öar med barrskog, insprängt i jordbrukslandskapet.

Skogstrakten kring Holmsjön (kartbilaga 2) ligger i mellan Tystberga och Sjösa. Skogsmarken domineras av barrskogar som är starkt påverkade av rationellt skogsbruk. Inslag av större hällmarker förekommer. I området finns en värdestrakt för taiga som sammanfaller med habitatnätverk för tallskog och triviallövskog. Även ett värdefullt mosaiklandskap ingår i denna delsträcka.

Ådalarna Sjösaån och Nyköpingsån (kartbilaga 2) är två viktiga stråk som båda har fallit ut i analyserna som värdefulla mosaiklandskap (Calluna & Ekologigruppen
