# **PM Naturvärdesinventering**

## **Ostlänken, delen Bibana Nyköping**

Järnvägsplan Bibana Nyköping TRV 2018/127685

Dokumenttitel: PM Naturvärdesinventering. Bibana Nyköping

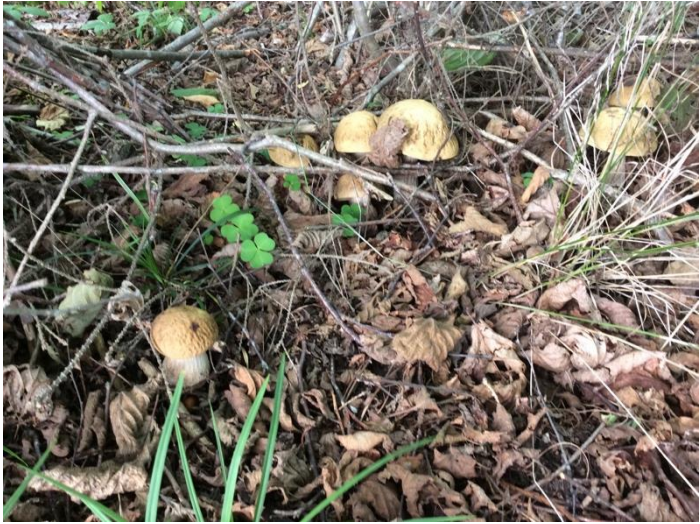
| Naturvärdesklass | Naturtyp | Biotop | Biotopvärde | Artvärde |
|---|---|---|---|---|
| | | | På bilden hasselsopp. | |
