E18 Köping-Västjädra vägplan

En översiktlig naturvärdesbedömning

Stockholm 2018-12-10

WSP Environmental Sverige

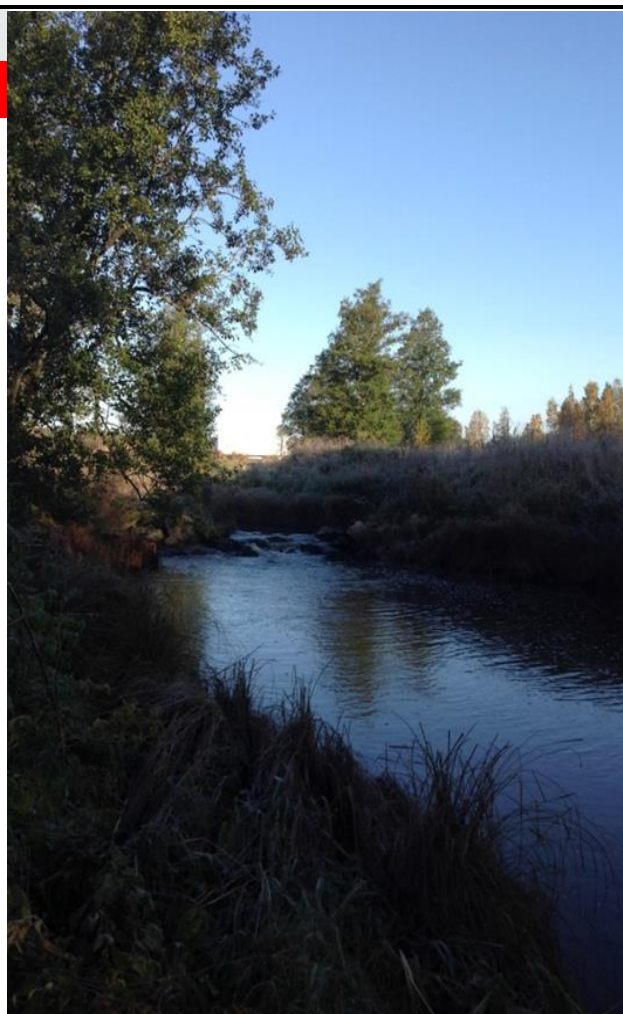
Område nr 1 – Kölstaån (passeras av vägen)

Naturvärdesklass 2 - Högt naturvärde

Beskrivning: Meandrande, porlande å med fall som skapas av stenblock. Cirka 4-6 meter bred fåra och med ett förhållandevis varierande vattendjup. Ån är delvis skuggad av träd och den angränsande vegetationen, som växer på en något högre marknivå än ån, medger skuggning i viss utsträckning. Trädskiktet utgörs framförallt av al, varav några är lite grövre. Ån är relativt näringsrik och är förmodligen påverkad av omgivande kolonilottsområde. Troligtvis rensad.

Naturvårdsarter: Inga naturvårdsarter funna.

Tidigare inventeringar: Tidigare biotopkarterat av Länsstyrelsen. Ett särskilt meandrande parti cirka 100 meter norr om E18 ingår i Länsstyrelsens naturvårdsprogram och har bedömts ha ett högt värde.

Förväntad påverkan: Påverkan till följd av breddningen över ån under byggskedet riskeras framförallt lokalt genom exempelvis förlängning av trummor och ökad förstärkning (t.ex. pålning) inom vattenområdet, vilket i sin tur kan medföra grumling. Några träd längs med ån kan också komma att behöva avverkas. Förutsatt att de rekommenderade åtgärderna (se avsnitt 4) följs bedöms risken för negativ påverkan som liten.

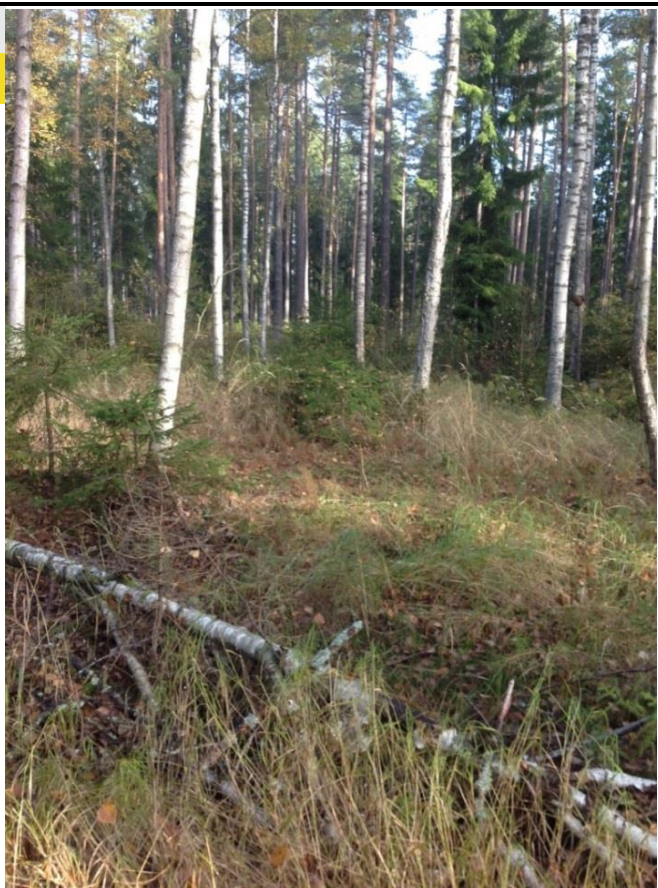
Område nr 2 – Sumpskog (inom 30 meter)
Naturvärdesklass 4 - Visst naturvärde

Beskrivning: Mindre sumpskogsparti utan vattenspegel och tämligen torrt. Området domineras av glest bevuxen ungbjörk med inslag av al och unga granar. På några individer av björk och al finns en liten antydning till socklar. Området omges av gran-skog. I fåltskiktet dominerar trivialgräs, endast ett fåtal örter förekommer. Ett par unga lågor av björk finns i området. Närheten till E18 och spår av avverkning innebär att området i hög utsträckning bedöms som påverkat av den omgivande miljön.

Naturvårdsarter: Inga naturvårdsarter funna.

Tidigare inventeringar: Har tidigare inventerats via tolkning och vegetationskarta av Skogstyrelsen (2013-05-22) och då preliminärt tilldelats klass 3.

Förväntad påverkan: Ett cirka 10 meter brett delstråk av området kommer att påverkas genom ianspråktagande av mark och avverkning av träd till följd av ombyggnationen. Konsekvensen bedöms som liten då endast ett förhållandevis smalt stråk ianspråktagas och området redan är påverkat av den omgivande miljön.

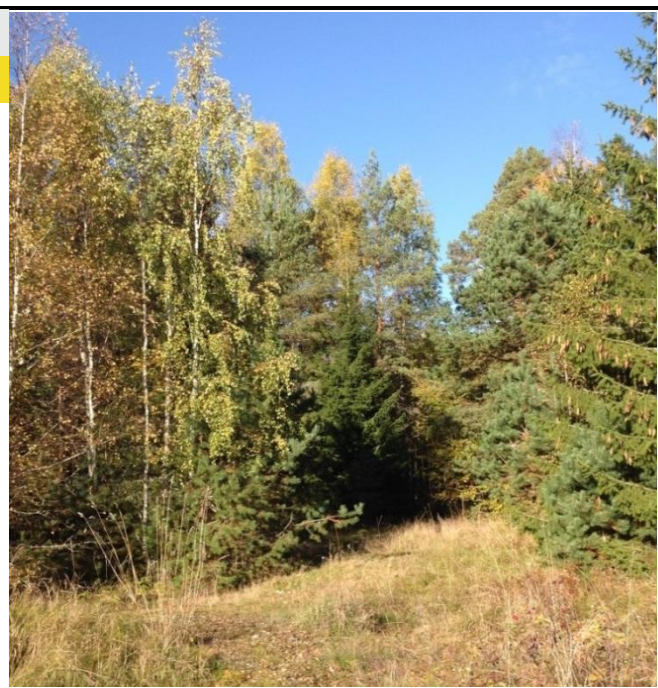
Område nr 3 – Betesmark (inom 50 meter)
Naturvärdesklass 4 - Visst naturvärde

Beskrivning: Tidigare bete men nu under igenväxande fas. Omväxlande mark som varierar från fuktiga partier till berg i dagen. Näringsrikt område. Trädskiktet består av mestadels yngre exemplar av gran, tall och björk. Några äldre tallar finns längre in i objektet. Buskskiktet med en och hagtorn. En del död ved finns. Objektet avgränsas mot enskild väg och bebyggelse, som avskiljs genom en skärm av syren och hagtorn.

Naturvårdsarter: *Brudbröd*.

Tidigare inventeringar: Har tidigare inventerats inom Ängs- och betesmarksinventeringen (2003-08-27) och då konstaterats igenväxt.

Förväntad påverkan: Mellan området och befintlig väg finns en bufferzon på cirka 37 meter. Det innebär att risken för påverkan inom betesmarken bedöms som liten.

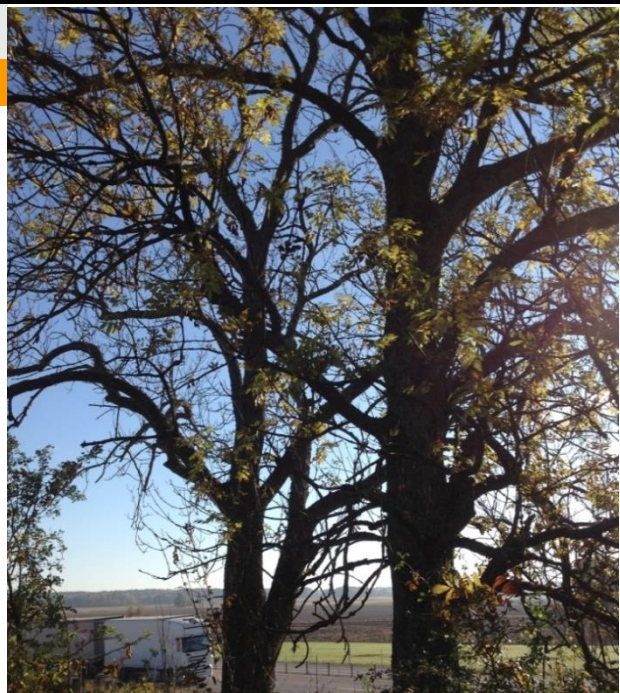
Punktobjekt P1– Askar (inom 30 meter)

Naturvärdesklass 3 - Påtagligt naturvärde

Beskrivning: Två askar inom stråket mellan E18 och objekt nr 3. Träden är grova med omkrets på ca 1.5 meter. Asken är rödlistad inom kategorin *Starkt hotad* (EN).

Naturvårdsarter: *Ask*

Förväntad påverkan: Träden står invid den befintliga vägens dikeskant varför stor risk för avverkning föreligger.

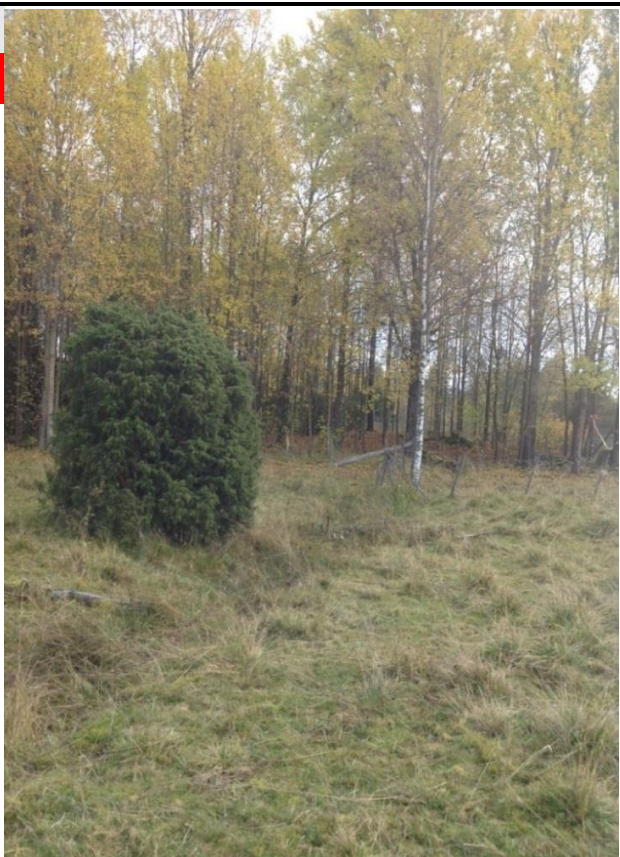
Område nr 12 - Betesmark (knappt inom 50 meter)

Naturvärdesklass 2 - Högt naturvärde

Beskrivning: Välbetad, blockrik betesmark. Betas av både får och kor. Inslag av al och björk. Buskskiktet består av en och slånbar och fältskiktet är förhållandevis artrikt. Södra delen av objektet som kan beröras vid ombyggnation skiljer sig från objektet i helhet och består av en trädunge som domineras av asp och unggran, där några aspar är lite grövre (max. 1 meters omkrets). I dungen finns också inslag av grov tall. Dungen kan betraktas som ett delområde och tilldelas en lägre klass än resterande betesmark då den inte håller de värden som anses höga för betesmarken i övrigt.

Naturvårdsarter: Inga naturvårdsarter funna.

Tidigare inventeringar: Har tidigare inventerats inom Ängs- och betesmarksinventeringen (2004-06-02) och då beskrivits som öppen hedliknande mager betesmark.

Förväntad påverkan: Mellan dungen och befintlig väg är avståndet cirka 45 meter och avståndet från befintlig väg till delen av betesmarken med högre värden är mer än 100 meter. Det innebär att risken för påverkan på betesmarkens värden bedöms som liten.

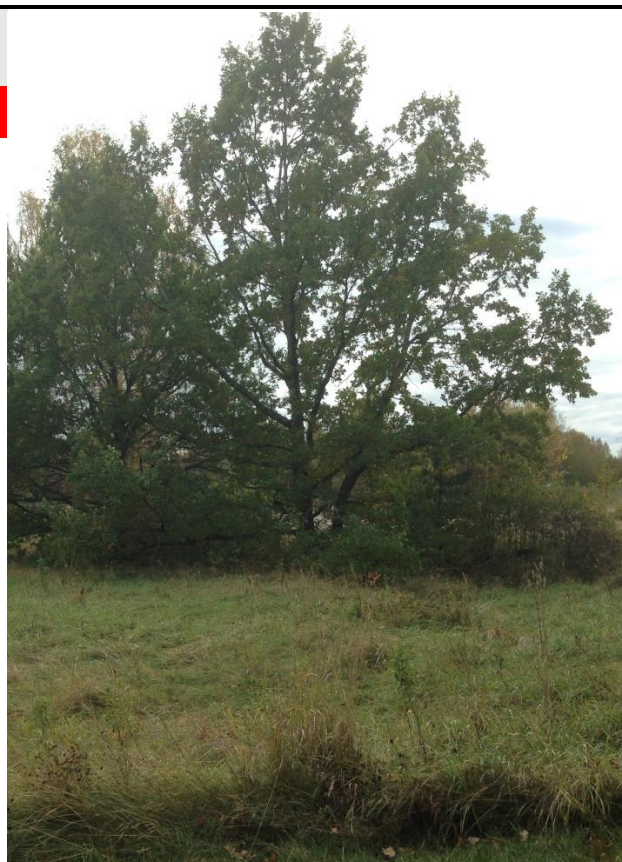
Område nr 13 - Ås med torrängsflora och allé (passeras av vägen)**Naturvärdesklass 2 – Högt naturvärde**

Beskrivning: Åsen med torrängsflora ligger huvudsakligen utanför påverkansområdet, men närmare vägen finns ett område med planterad ungtall som kan påverkas. I västra kanten av objektet finns en lång allé med grova gamla vidkroniga ekar med omkrets >3 meter. Träden närmast den befintliga vägen är en del av allén, men är betydligt yngre än övriga ekar (se bild till höger). Allén omfattas av det generella biotopskyddet. Lupiner finns i utkanten av objektet.

Naturvårdsarter: *Grova, gamla ekar*

Tidigare inventeringar: Ingår i Länsstyrelsens naturvårdsprogram och har bedömts ha ett mycket högt värde.

Förväntad påverkan: Området med torrängsflora bedöms inte påverkas vid ombyggnation, annat än i form av kanteffekter. De gamla ekarna i allén kommer inte att behöva avverkas, däremot kan ett par av de yngre ekarna samt ett mindre antal unga tallar som ligger i nära anslutning till vägen behöva avverkas. Som helhet bedöms påverkan som liten.

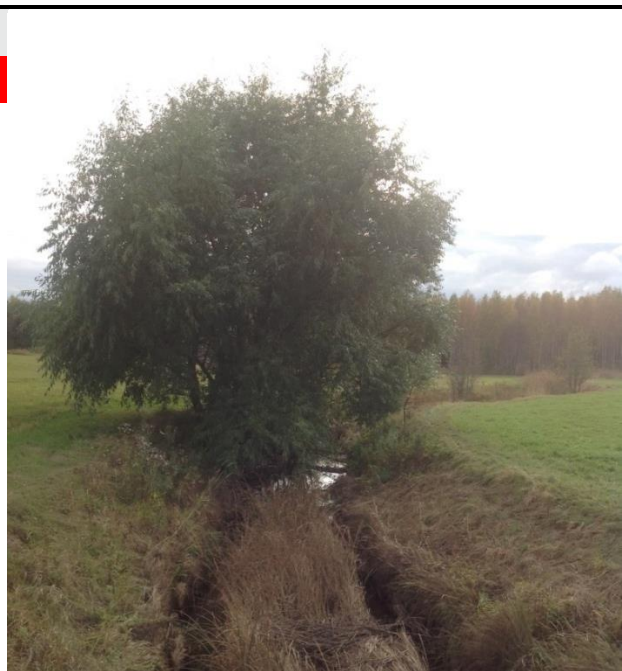
Område nr 16 - Åbybäcken (passeras av vägen)

Naturvärdesklass 2 - Högt naturvärde

Beskrivning: Meandrande, delvis uträtad bäck som rinner genom jordbrukslandskap och därmed omfattas av det generella biotopskyddet.

Naturvårdsarter: Inga naturvårdsarter funna.

Tidigare inventeringar: Tidigare biotopkarterat av Länsstyrelsen i Västmanland.

Förväntad påverkan: Påverkan till följd av breddningen över bäcken under byggskedet riskeras inom vattenområdet. Detta genom markarbeten kring bäcken som kan medföra körskador i omgivande vegetation. Vid befintlig väg är bäcken mycket igenväxt, vilket bedöms minska risken för grumling. Enstaka träd längs med bäcken kan också komma att behöva avverkas. Förutsatt att de rekommenderade åtgärderna (se nedan) följs bedöms risken för negativ påverkan som liten.

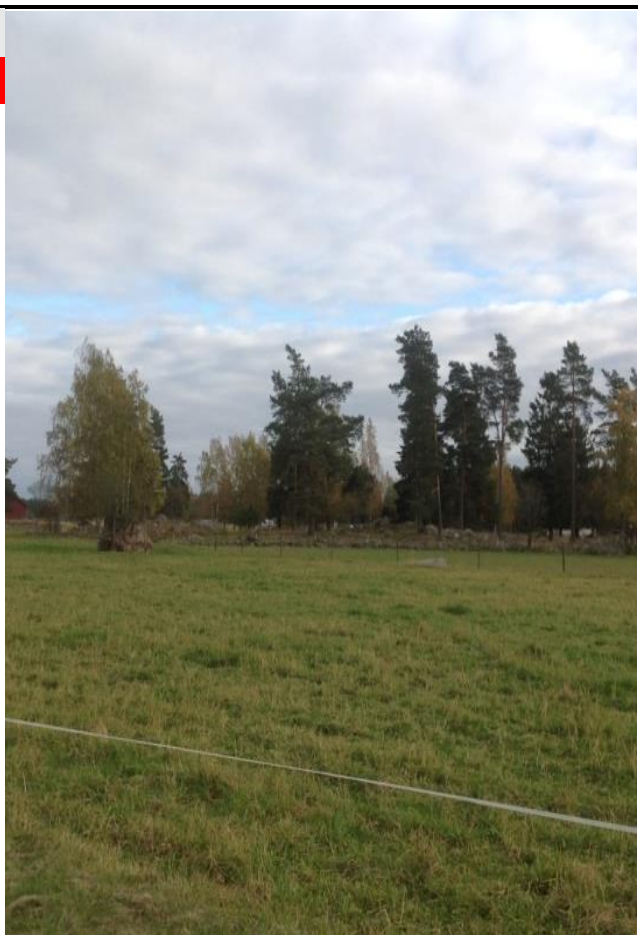
Område nr 17 - Betesmark (inom 30 meter)

Naturvärdesklass 2 - Högt naturvärde

Beskrivning: Välbetad, frisk betesmark med mindre åkerholmar. Rikligt med stenrösen, stenmurar och block. Trädskiktet består av björk, ask, asp, gran och tall och buskskiktet består av en.

Naturvårdsarter: Inga naturvårdsarter funna, dock har backnejlika, backtimjan, bockrot, brudbröd, tjärblomster och ärenpris noterats vid tidigare inventeringar.

Tidigare inventeringar: Har tidigare inventerats inom Ångs- och betesmarksinventeringen (2002-07-04) och då beskrivits som frisk betesmark.

Förväntad påverkan: Det är främst två delområden av betesmarken som kan komma att påverkas, delvis området längs med nuvarande rastplats och delvis den sydvästligaste delen, som är långsmalt utdragen i öst-västlig riktning. Ombyggnationen kan komma att ta mer än hälften av den sydvästliga delen i anspråk vilket då resulterar i ett återstående mycket smalt avlångt område med begränsat värde. Här finns även två stenmurar som omfattas av det generella biotopskyddet. Om påverkan sker kan kompensationsåtgärder bli aktuella. Vid rastplatsen kan också en stor del av marken ianspråkta, men eftersom delområdet här är mycket större, bedöms påverkan därför som liten.

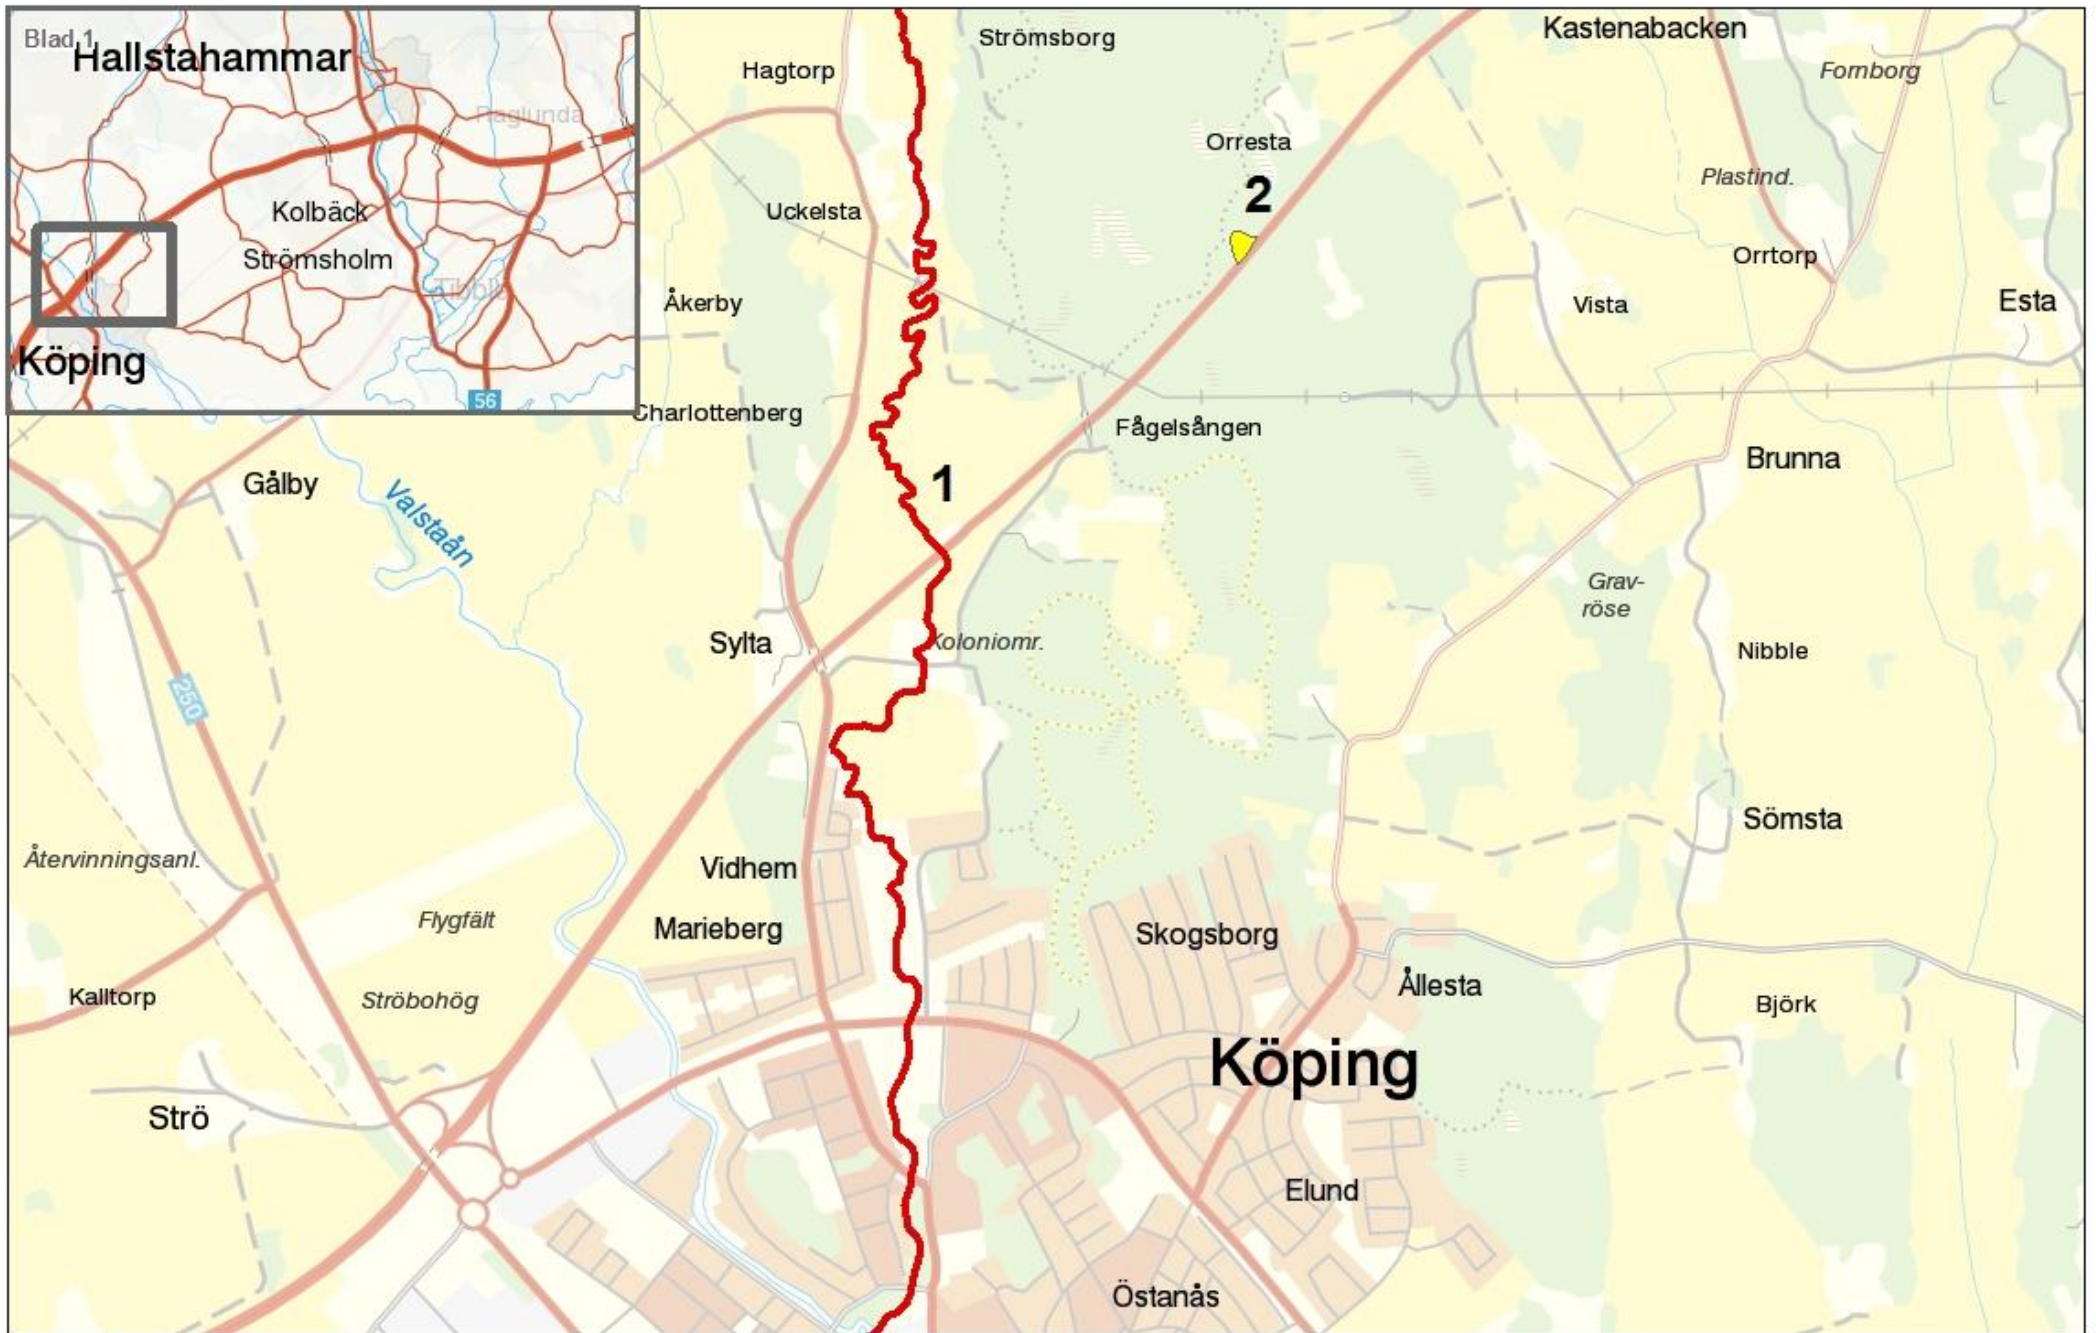
Bilaga 2. Kartor naturvärdesinventering

Kartorna visar bedömda naturvärdesklasser för inventerade naturvärdesobjekt. Närmare beskrivning av varje objekt finns under rubriken 3.1 Naturvärdesinventering.
