# E18 Köping-Västjädra

PM Viltutredning

2019-05-10

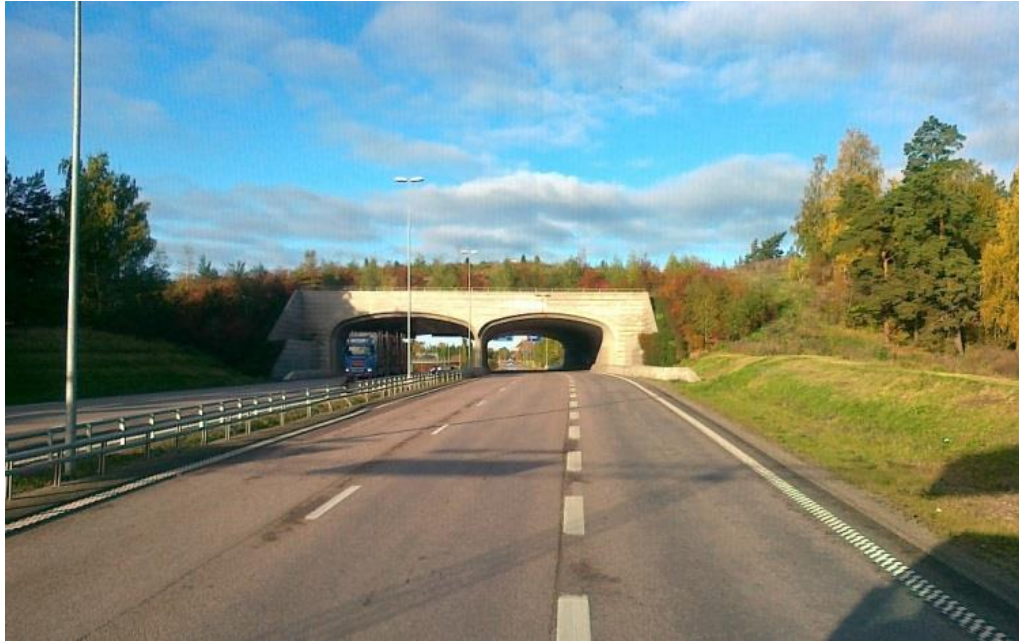
**Figur 2.** Exempel på ekodukt, denna över Bärbyleden i Uppsala (foto från BatMan).

En ekodukt är en planskild faunapassage vars syfte är att leda hela ekosystem över vägen (Figur 2). Det omgivande landskapet ska fortsätta in över bron och ska anpassas för att så många arter som möjligt ska kunna använda passagen. Minsta bredd på ekodukten är 30 meter, men beror också på bronns längd. Förhållandet mellan längd och bredd bör vara större än 0.8.

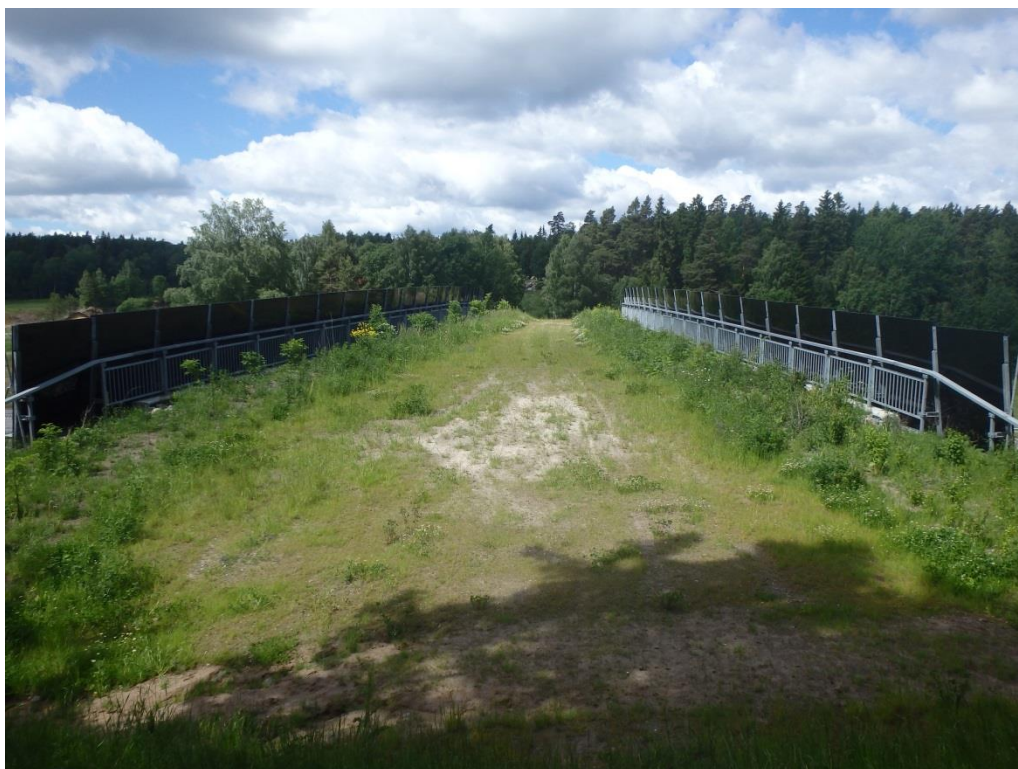
**Figur 3.** Exempel på faunabro, denna över väg 73 mot Nynäshamn, notera skyddande faunaskärmar (foto Martin Olgemar).

En faunabro är en vägbro som är anpassad för djur (Figur 3). Faunabron kan alltså samförläggas med en väg, men för att djuren inte ska störas av mänsklig aktivitet bör det endast vara ägovägar med lågt trafikflöde som kombineras med viltövergångar. Vid samnyttjande är det också viktigt att bronns bredd ger plats för både vilt och människor. Vägens placering på bron beror på vägens användningsfrekvens, en sällan använd väg kan placeras mitt på bron, medan en mer trafikerad väg bör placeras vid bronns ena ytterkant så att vilt och trafik kan skiljas åt. Bron ska ha ett naturligt marktäckande och gärna även ha vegetationsremsor.

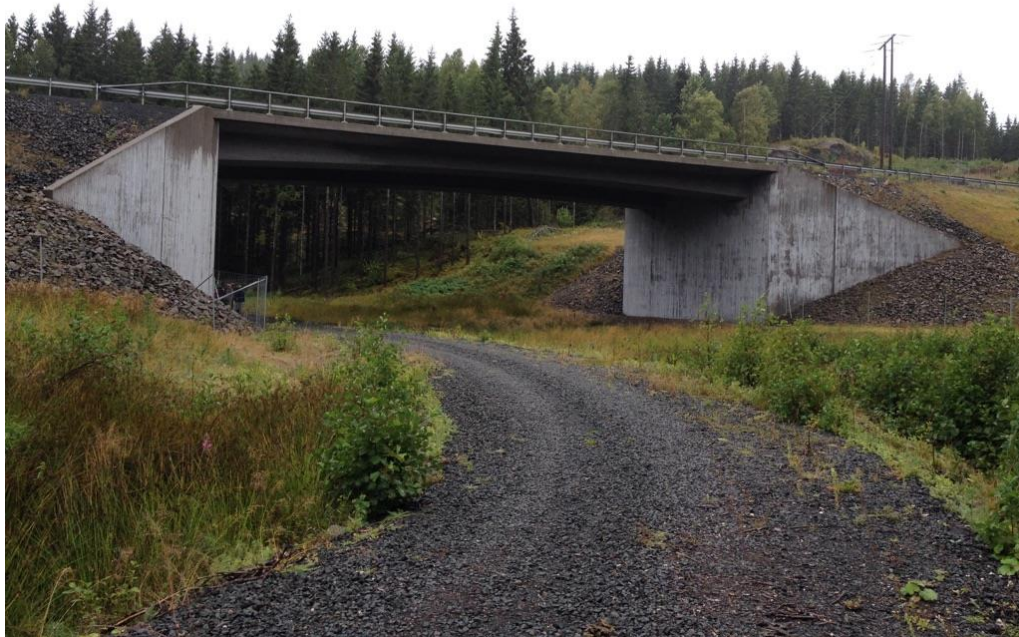
Figur 4. Exempel på vägport anpassad för viltpassage, denna under väg 31 nordost om Tenhult (foto Henrik Wahlman).

Befintliga vägbroar och vägportar kan anpassas för att underlätta passage för djur. Åtgärden är inte lika effektiv som specialbyggda faunapassager och bör därför ses som en tilläggsåtgärd för att minska barriäreffekterna. För vägbroar kan underlaget utgöras av grus eller jord, alternativt kan en vegetationsremsa anläggas i kanten. Åtgärden är bara lämpliga på vägbroar med låga trafikflöden. För hjortdjur bör den fria höjden i porten inte understiga 3 meter. För arter som grävling och räv har portens storlek mindre betydelse. Vägportar kan anpassas för passage under vägen (Figur 4), men för att olika arter ska våga använda porten bör den anpassas efter målarternas behov. Marktäcket i porten ska vara naturligt och en vegetationsremsa i kanten underlättar passage för mindre djur.

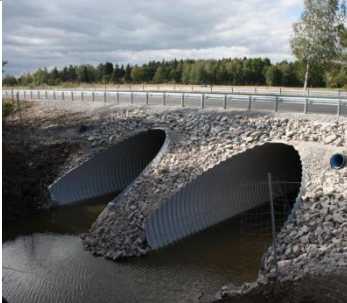
*19-371-1 Vägport med allmän väg	501-1000	Höjd: 3,6 Bredd: 9 Längd: 30	Älg/hjort: 17 Rådjur/vildsvin: 38	Älg/hjort: 0,34 Rådjur/vildsvin: 0,38

100-68-1 Vägbro över vattendrag	-	Höjd: 3,3 Bredd: 4 (per rör) Längd: 35	Älg/hjort: 0 Rådjur/vildsvin: 0 *Saknar strandpassage	Älg/hjort: 0 Rådjur/vildsvin: 0

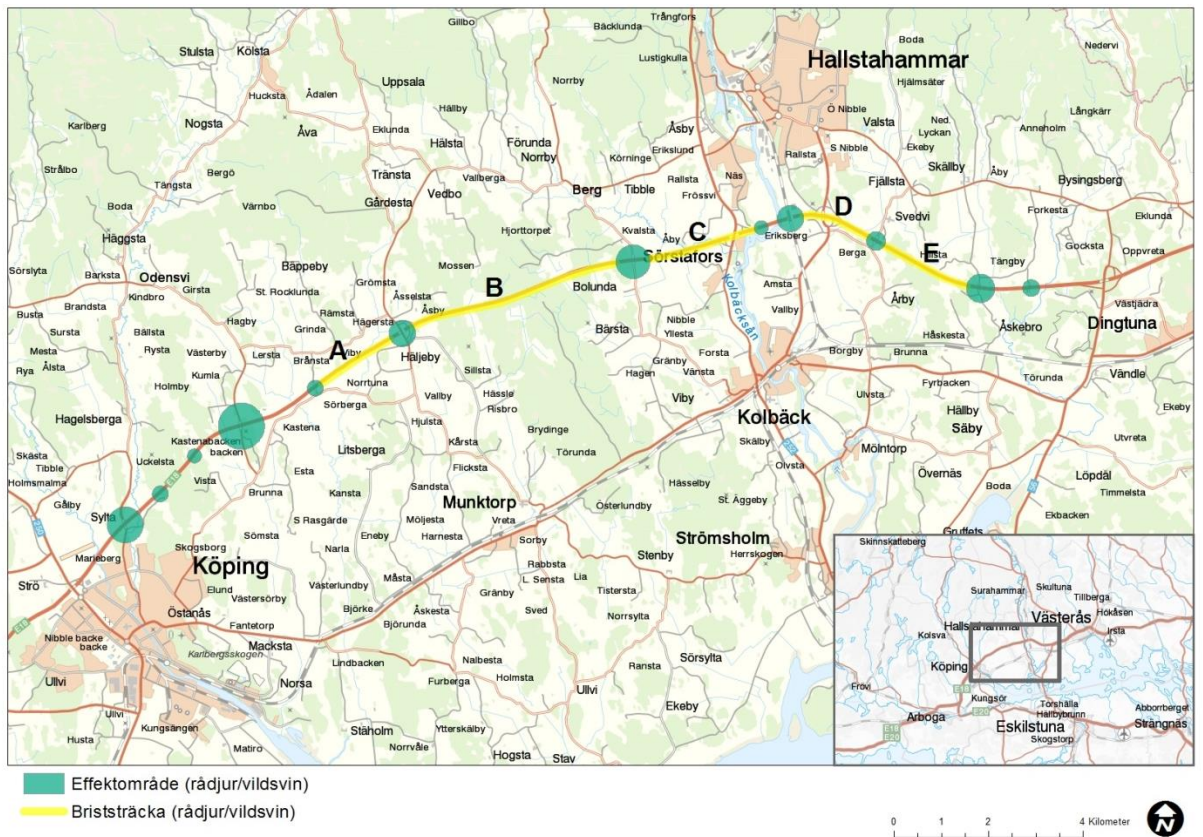
Figur 10. Kartan visar effektområden för rådjur/vildsvin längs det aktuella vägvsnittet. Fem återstående barriärsträckor har markerats med A-E.

I Figur 10 framgår att fem barriärsträckor återstår för rådjur/vildsvin längs det aktuella vägvsnittet där sträcka B är den längsta på cirka 4,5 kilometer och resterande sträckor varierar mellan 1,5–2,5 kilometer. Åtgärder för rådjur/vildsvin bedöms därför som nödvändiga framförallt längs sträcka B på grund av dess längd och sträckning genom det större sammanhängande skogsområdet, men även för sträcka A då området enligt lokala kontakter är rikt på rådjur och även en del vildsvin. Även om vildsvinsstammen i området är begränsad idag förväntas stora populationsökningar i Sverige inom en snar framtid och skapar därmed ett behov av anpassade passager<sup>1</sup>. Åtgärdsbehov finns även för sträckorna C-E men här graderas behovet lite lägre då sträckorna inte är särskilt långa.

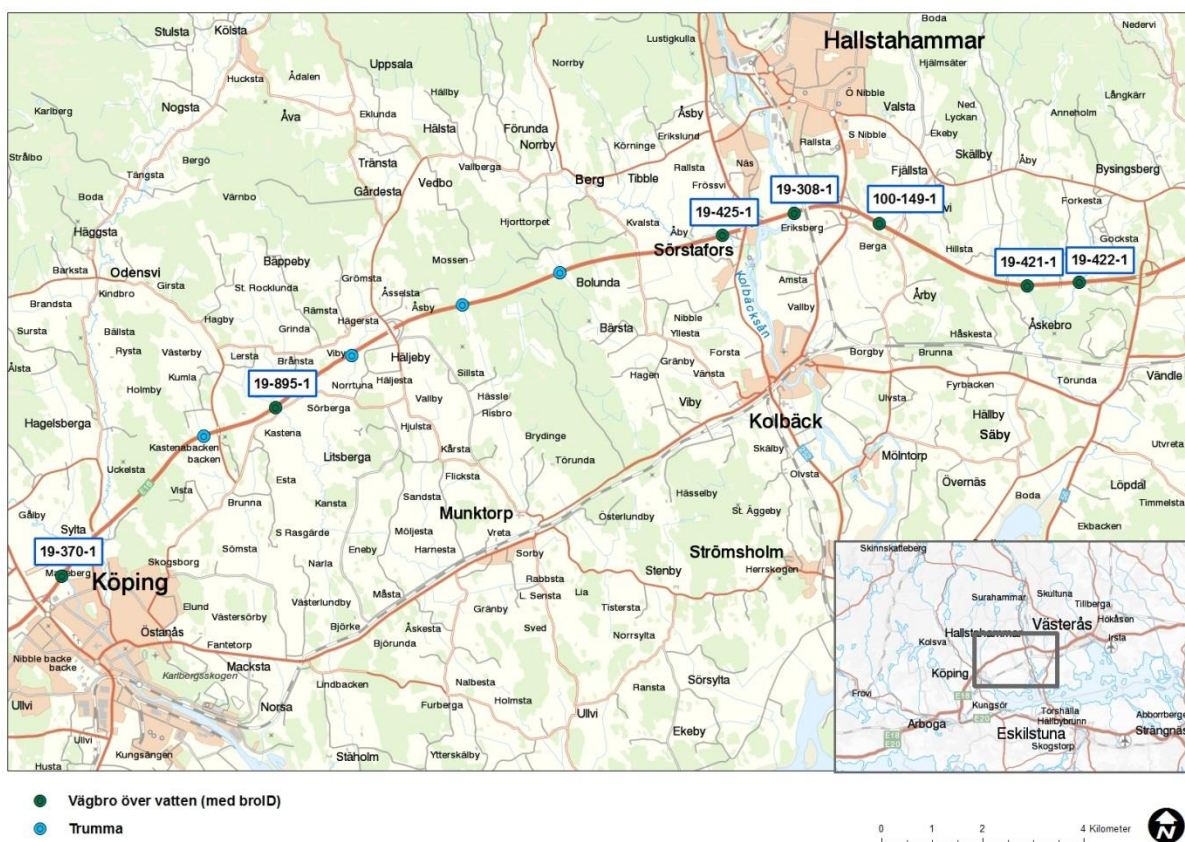
Figur 12. Vägbroar och trummor som utgör vandringshinder för utter.
