Naturvärdesinventering Väg 19 sträckan Bjärlöv-Hanaskog

Trafikverket Investering distrikt syd

Naturvärdesinventering
Väg 19 Bjärlöv-Hanaskog

Datum **2014-09-12**
Ver **1**
Dok.nr **1001-83/10/01/1001-83_rap001**

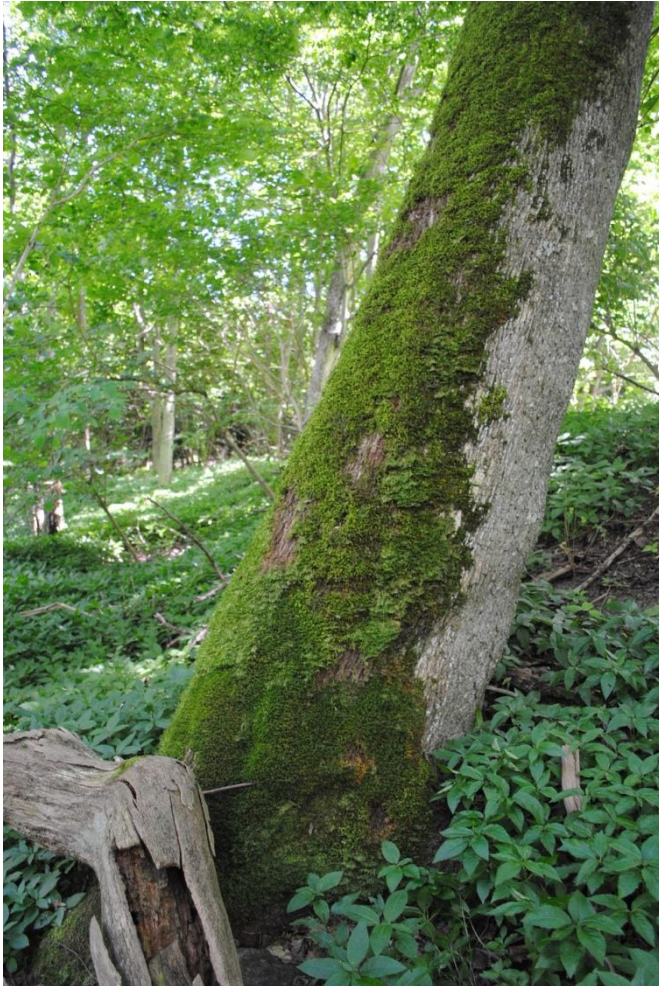
Figur 1. Objekt nr 1.

Objekt id	1
Naturtyp	Skog och träd
Biotoper	Bokskog av högört-typ
N2000-naturtyp	Näringsrik bokskog 9130
Beskrivning	Ädellövskog med lång kontinuitet, ej igenväxande. Grova träd av framförallt bok och ek. Även hassel, lind och lönn, vissa av dessa grova. Föryngring samt mycket död ved. Död ved med vedsampar och rik kryptogamflora. Flera träd med bohål för fåglar. Bottenskiikt med gulsippa, skogsbingel, blekbalsamin, stinksyska, brännässla, hallon, lundelm, lundslok. Ek med en omkrets på 380 cm hyser grå skärlav (koordinater sweref 99 6223279, 444094). Stenmurar korsar skogen (ej generellt biotopskydd).
Naturvärdesklass	1 Flera naturvårdsarter och högt biotopvärde. Ädellövskog med lång kontinuitet vilken hyser och skapar livsmiljöer för många hotade växter och djur..
Naturvårdsarter	Lind (signalart), lundelm (signalart), platt fjädermossa

(signalart), guldlocksmissa (signalart), grov baronmossa, (signalart), grå skärelav (signalart och NT)
Artrikedom	Kryptogamer
Tidigare inventeringar	Hålnunneört (NT) rapporterad i artportalen.

Figur 2. Objekt nr 1. På lokalen finns rikliga förekomster av bland annat grov baronmossa, platt fjädermossa och guldlockmossa.

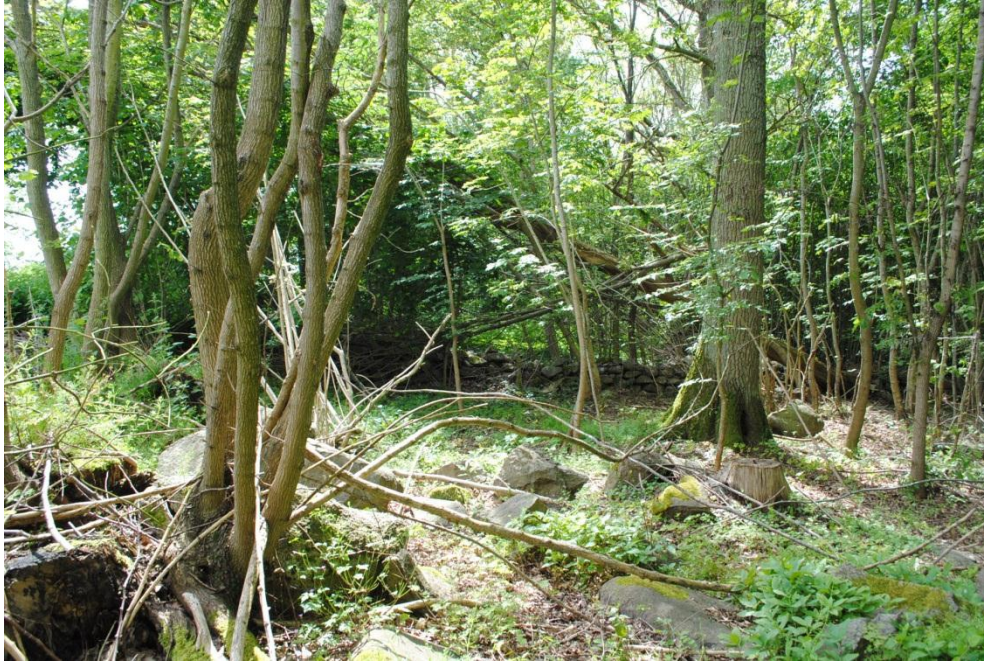
Figur 3. *Objekt nr 2.*

Objekt id	2
Naturtyp	Skog och träd
Biotoper	Boskog av lågört-typ
N2000-naturtyp	-
Beskrivning	<p>Skog med spår av tidigare betesmark med korsande stenmurar (ej generellt biotopskydd). Idag en lundmiljö med olikåldrad, flerskiktad lövskog, delvis med öppna gläntor och storblockiga partier. Enstaka äldre träd av bok, björk och lind, enstaka fågelbär och spärrgreniga ekar samt hassel. Enstaka död ved. Markskikt med i huvudsak skogsbingel, stinknäva, stinksyska och snärjmåra. I ljusare gläntor förekommer gulvial, ängskovall och johannesört. Lundmiljön har betydelse som häckmiljö för fåglar som gransångare och svarthätta. En gammal järnväg går genom den västra delen av området. Objektet innehåller biotopskyddsområden bestående av stenmur (A) och odlingsröse (B).</p>
Naturvärdesklass	4 Visst biotopvärde knutna till äldre lövträd, stenmurar och odlingsrösen.
Naturvårdsarter	Lind (signalart)
Artrikedom	-

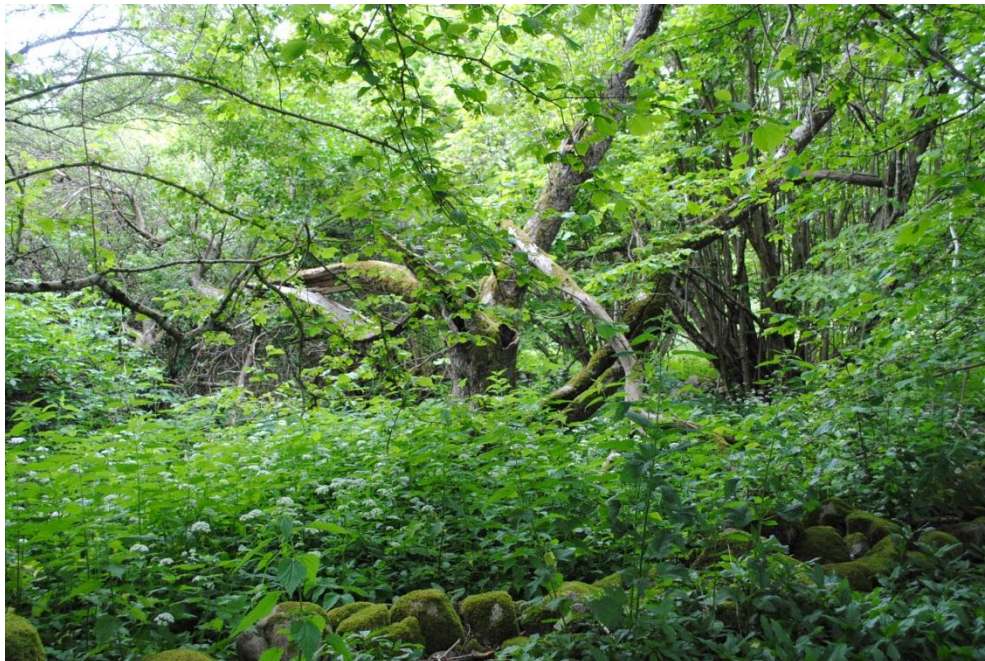
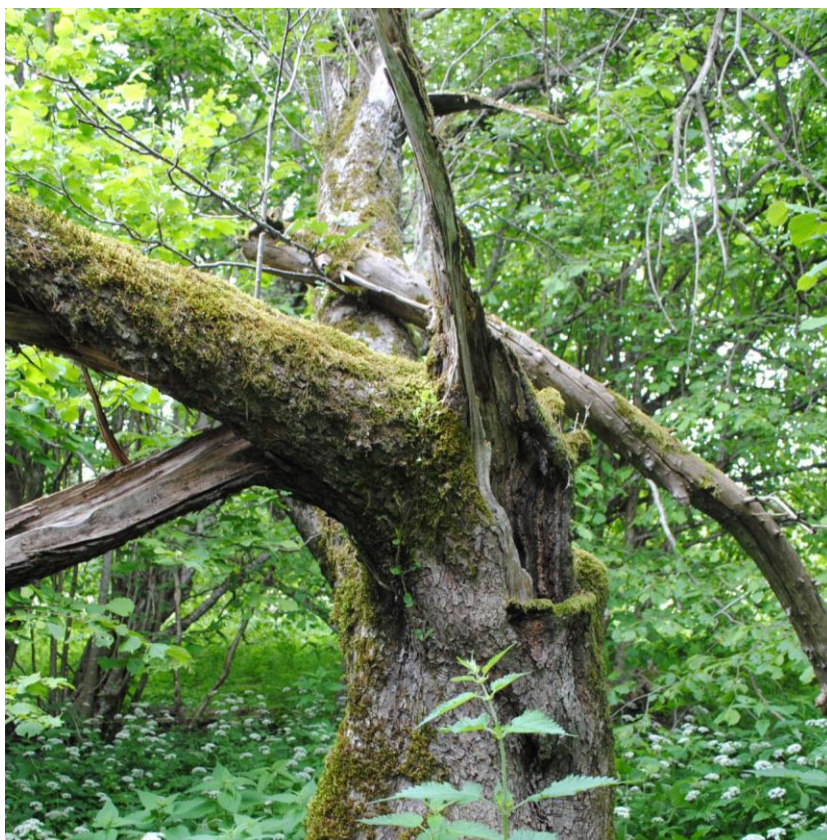
Figur 4. Objekt nr 3.

Objekt id	3
Naturtyp	Skog och träd
Biotoper	Ekskog, hassel-variant
N2000-naturtyp	-
Beskrivning	Skog med spår av tidigare betesmark med stenmur(ej generellt biotopskydd) som löper genom hela området. Idag utgörs skogen av en smal lundmiljö nära åkern. En gammal grov spärrgrenig ek, flera stora hasselbuskar med mossan krusig ulota. Finns även ett ihåligt äppelträd. Talrikt med slånbuskar. Markskiktet domineras av skogsbingel, nejlikrot och brännässla samt lundgröe invid eken. Biotopskyddat odlingsröse (C) vid basen av den grova eken.
Naturvärdesklass	4 Visst biotopvärde knutet till lundmiljön och en den gamla eken.
Naturvårdsarter	Krusig ulota (signalart)
Artrikedom	-
Tidigare inventeringar	-

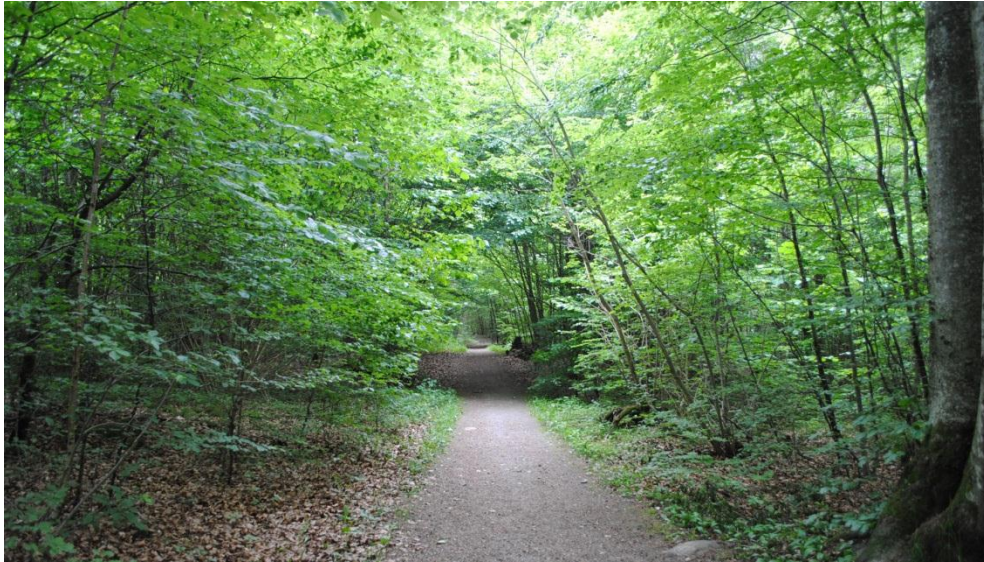
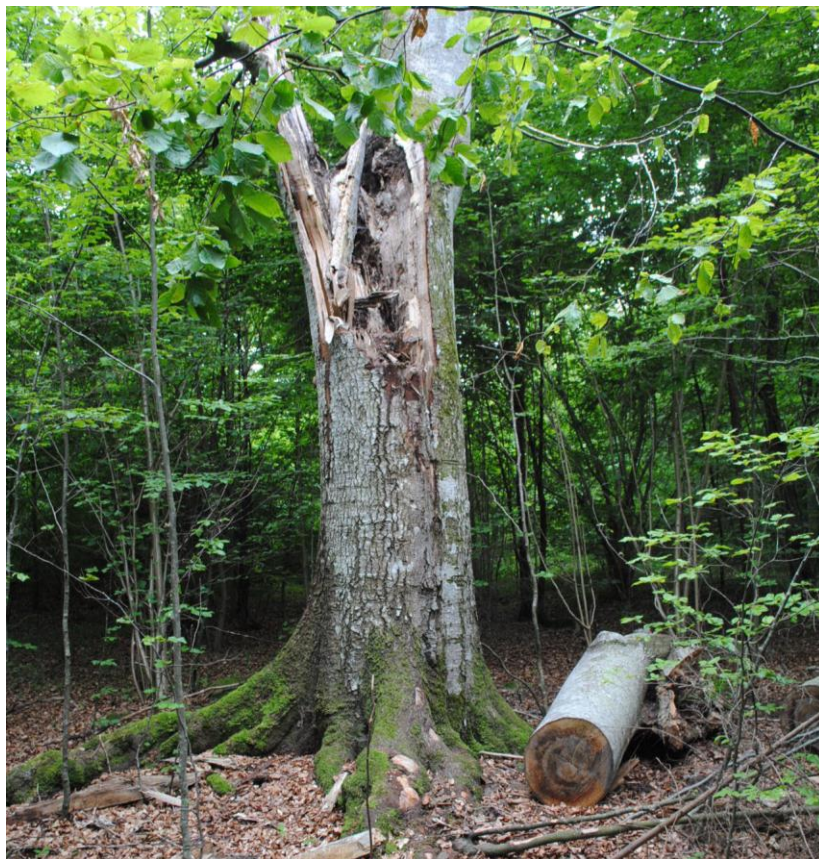
Figur 5. Objekt nr 4.

Objekt id	4
Naturtyp	Skog och träd
Biotoper	Boskogs av lågört-typ och sumpalskog av ört-typ
N2000-naturtyp	Näringsrik boskogs 9130
Beskrivning	Boskogs med inslag av trädslagen hassel, lind, ask, rönn, enstaka granar samt klibbal. Skogen är nära igenväxning med föryngring av bok som skuggar. Flera stenmurar (ej biotopskydd) korsar skogen. I norra änden, vid korridorgränsen finns en liten alsumpskog. Boskogen fortsätter åt sydväst utanför inventeringsområdet. En stig korsar området i nord-sydlig riktning. Markskikt fläckvis talrik med liljekonvalj. Området sträcker sig även utanför utredningskorridoren.
Naturvärdesklass	2 Objektet har flera biotopkvaliteter. Lång kontinuitet, riklig förekomst av gamla bokar, sparsamt med död ved, inslag av alsumpskog.
Naturvårdsarter	Ask (VU), porella sp (signalart).
Artrikedom	-
Tidigare inventeringar	-

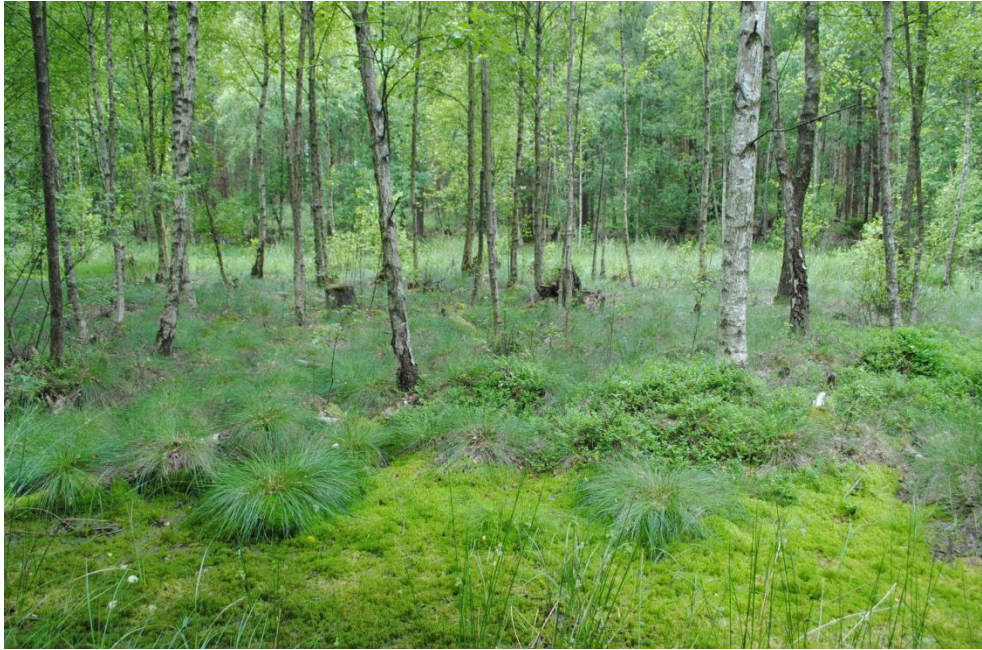
Figur 6. *Objekt nr 5.*

Objekt id	5
Naturtyp	Myr/skog med träd
Biotoper	Fattigkärr/Björkskog av örttyp, sump-variant
N2000-naturtyp	-
Beskrivning	Sumpigt trädbevuxet område med lång kontinuitet. En öppen vattenspegel finns. Videbuskage och björk, spår av gran. Markskikt med vecketåg, ängsull och skvattram. Bottenskiktet utgörs av vitmossa. Enstaka död ved, stubbar. Långflikmossa på granlåga. Kärr/sumpskogen känslig för hydrologiska förändringar i markskiktet, som utdikning.
Naturvärdesklass	4 Lokal variation. Livsmiljö för fuktkrävande arter. Måttlig förekomst at död nedbruten ved.
Naturvårdsarter	Långfliksmossa (signalart)
Artrikedom	-
Tidigare inventeringar	-

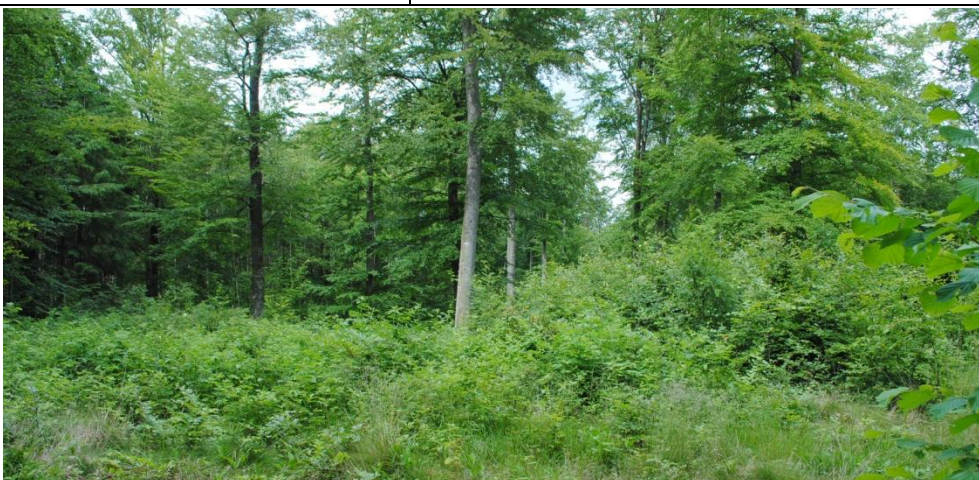
Figur 7. Objekt nr 6.

Objekt id	6
Naturtyp	Skog och träd
Biotoper	Bokskog av lågört-typ Blandlövskog av örtrik-typ
N2000-naturtyp	-
Beskrivning	Uthuggen bokskog som gränsar till tätare bokskog. Enstaka äldre träd samt större andel medelålders träd. Markskikt delvis med liljekonvalj. Stora partier med bok-, rönn-, ek- och rönnslå samt hallonbuskar. Området sträcker sig även utanför utredningskorridoren.
Naturvärdesklass	4 Äldre bokar.
Naturvårdsarter	-
Artrikedom	-
Tidigare inventeringar	-

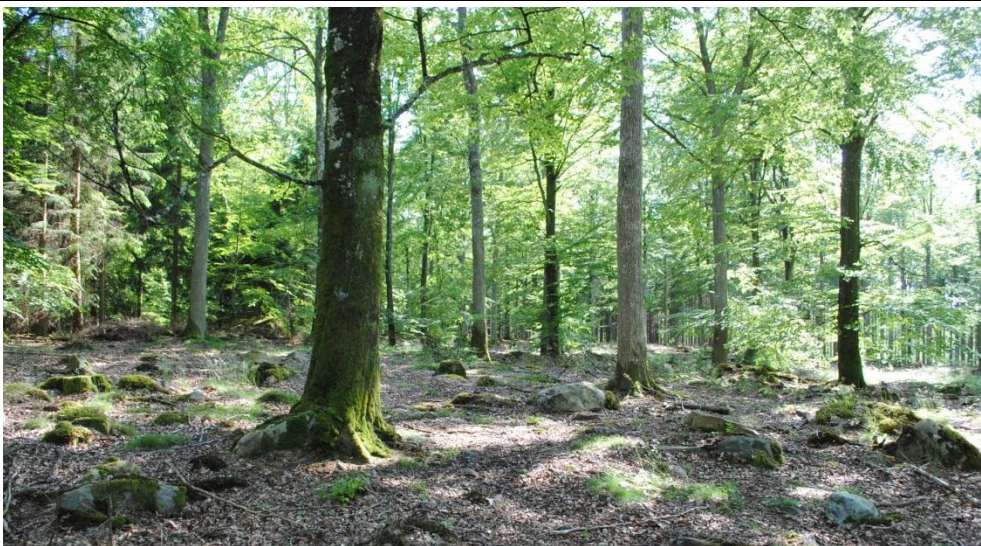
Figur 8. Objekt nr 7.

Objekt id	7
Naturtyp	Skog och träd
Biotoper	Boskog av lågört-typ
N2000-naturtyp	Näringsrik boskog 9130
Beskrivning	Utglesad boskog med förekomst av flera grova bokar. Området ligger vid gränsen av korridoren och fortsätter även utanför korridorsgränsen. Mycket sparsamt markskikt. Området sträcker sig även utanför utredningskorridoren.
Naturvärdesklass	3 Skog med medelålders till gamla bokar.
Naturvårdsarter	Västlig hakmossa, grov baronmossa (signalarter)
Artrikedom	-
Tidigare inventeringar	-

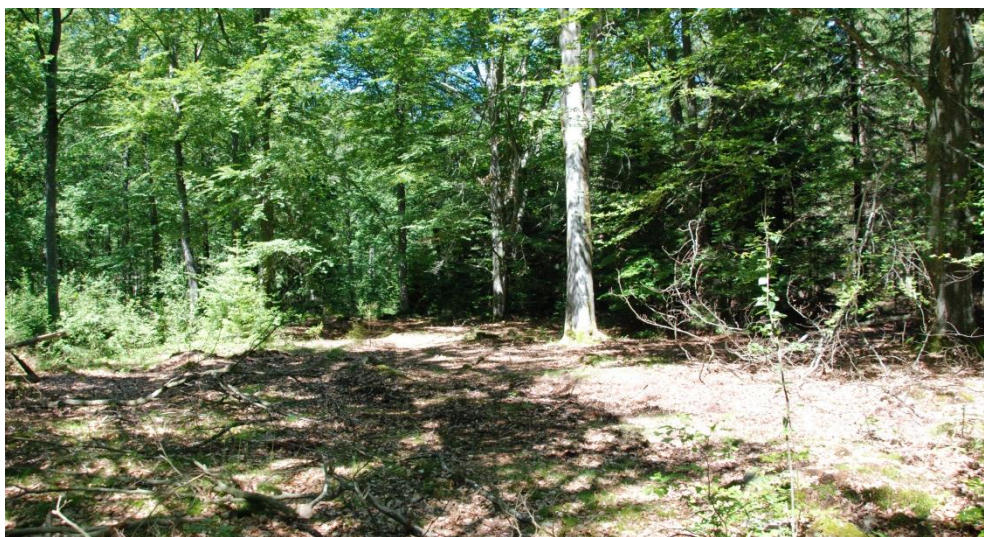
Figur 9. Objekt nr 8.

Objekt id	8
Naturtyp	Skog och träd
Biotoper	Bokskog av lågört-typ
N2000-naturtyp	-
Beskrivning	Gles bokskog med grova bokar. Sparsamt med död ved och markflora. Området genomkorsas av stenmurar vilket tyder på att det är ett igenväxt odlingslandskap. Området sträcker sig även utanför utredningskorridoren.
Naturvärdesklass	4 Kontinuitet av grova bokar.
Naturvårdsarter	-
Artrikedom	-
Tidigare inventeringar	-

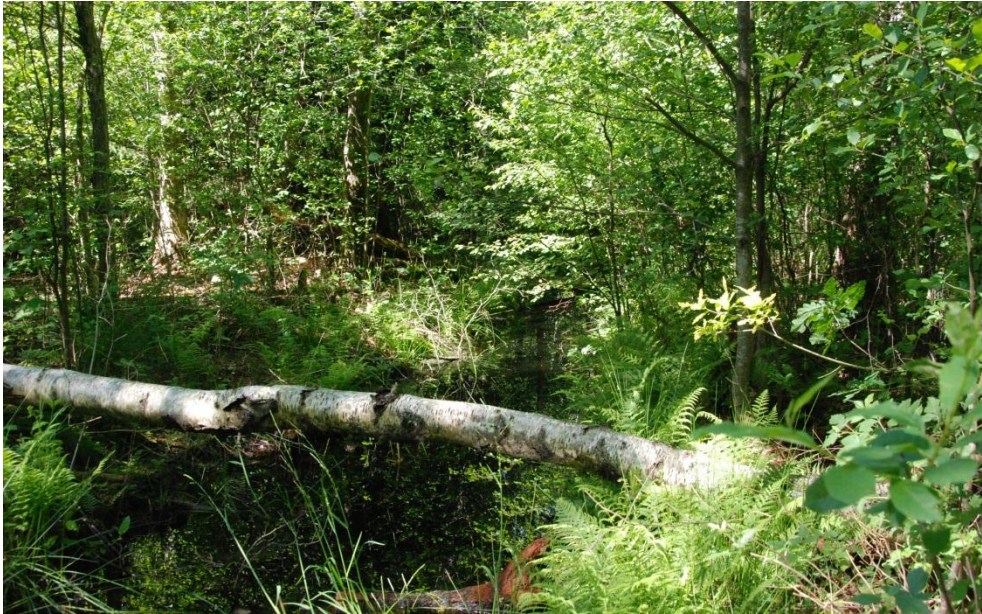
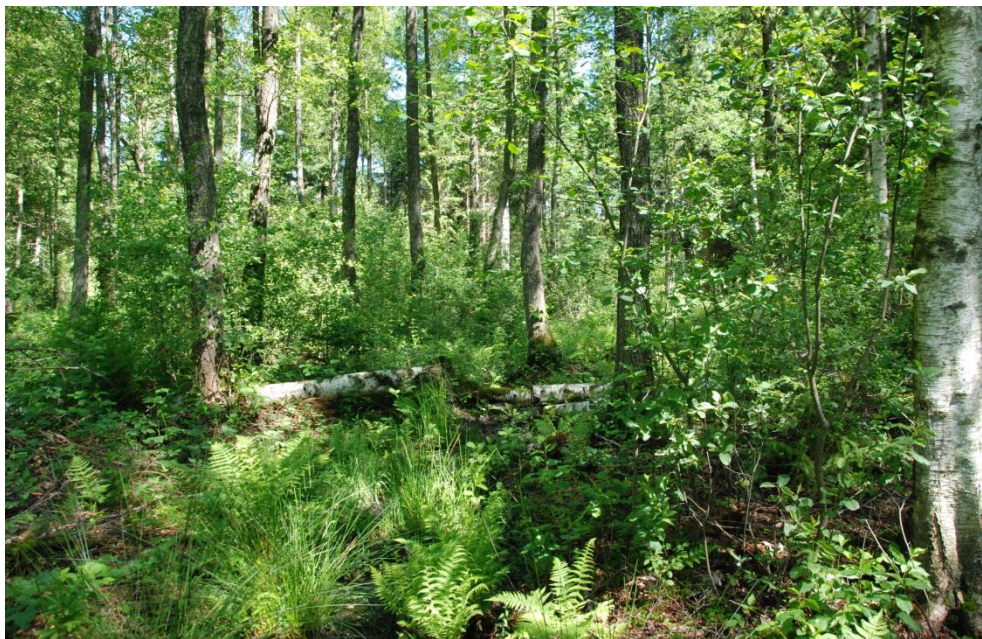
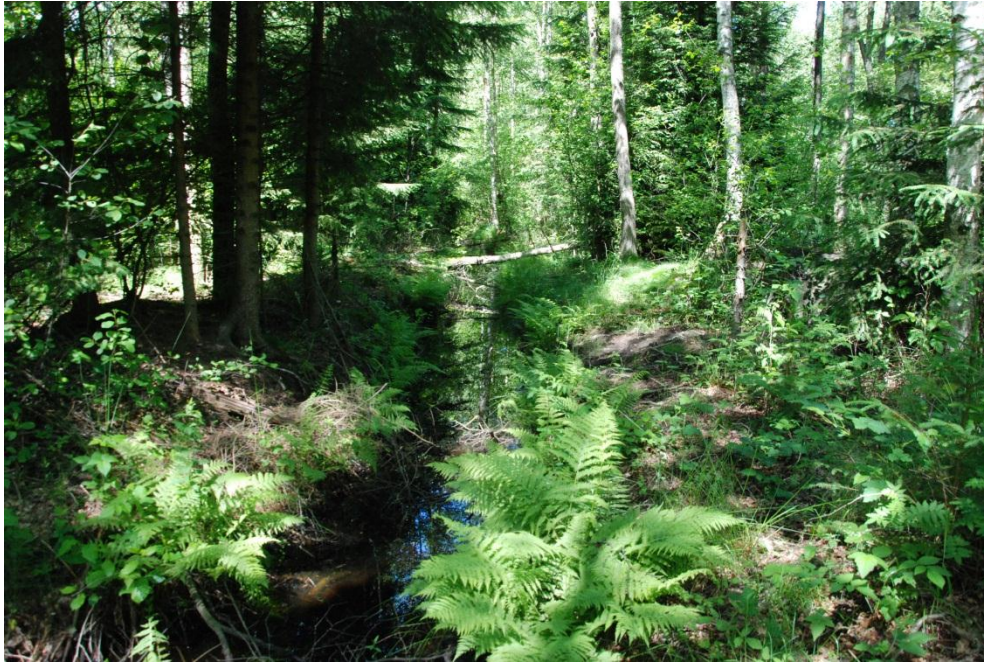
Figur 10. Objekt nr 9.

Objekt id	9
Naturtyp	Skog och träd
Biotoper	Sumpalskog av ört-typ Sumpblandskog av ört-typ Ekskog av örtrik-typ
N2000-naturtyp	-
Beskrivning	Olikåldrig fuktig lövskog med riklig förekomst av grov till klen död ved som genomkorsas av diken. Al, ek, björk, asp och sälg. En hel del sly. Rikt fågelliv med häckande större hackspett, spillkråka, skogssnäppa, och trädkrypare. Skogen innehar torrare och blötare partier. Rådjur observerades. Den norra delen av området mer ekdominerat. Diken potentiella groddjurslokaler, observation av vanlig groda.
Naturvärdesklass	3 Sumskog med stor variation av miljöer. Olikåldrig skog med riklig förekomst av grov till klen död ved i olika nedbrytningsfaser. Spillkråka, vanlig groda.
Naturvårdsarter	Vanlig groda, spillkråka (fridlysta arter)
Artrikedom	-
Tidigare inventeringar	-

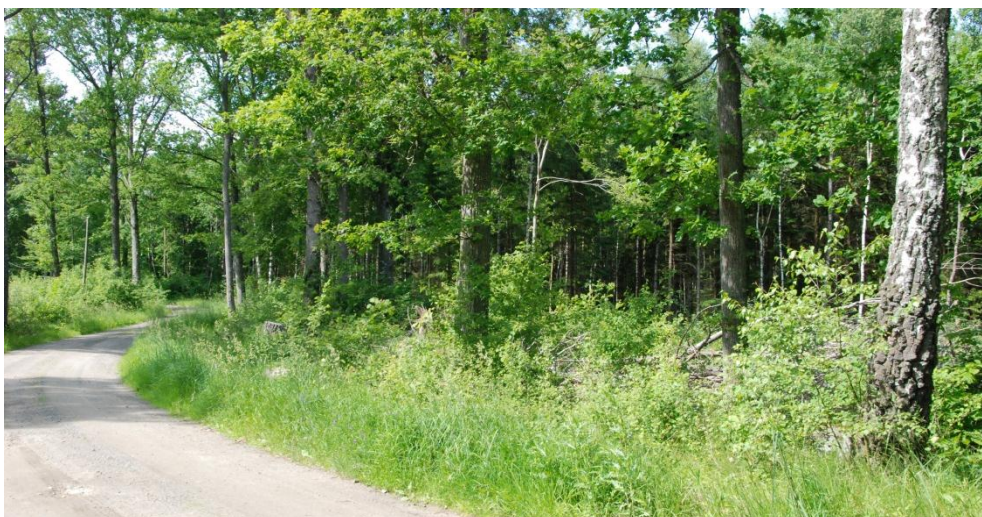
Figur 12. Objekt nr 10.

10
Naturtyp	Skog och träd
Biotoper	Ekskog av örtrik typ
N2000-naturtyp	-
Beskrivning	Olikåldrig ekskog med äldre grova ekar, inslag av aspar och bokar samt mycket unga träd av dessa arter. En ek uppmättes vara 270 cm i omkrets. Även spridda hasselbuskar. Trivial markflora.
Naturvärdesklass	4 Värden knutna till de äldre grova lövträden.
Naturvårdsarter	-
Artrikedom	-
Tidigare inventeringar	-

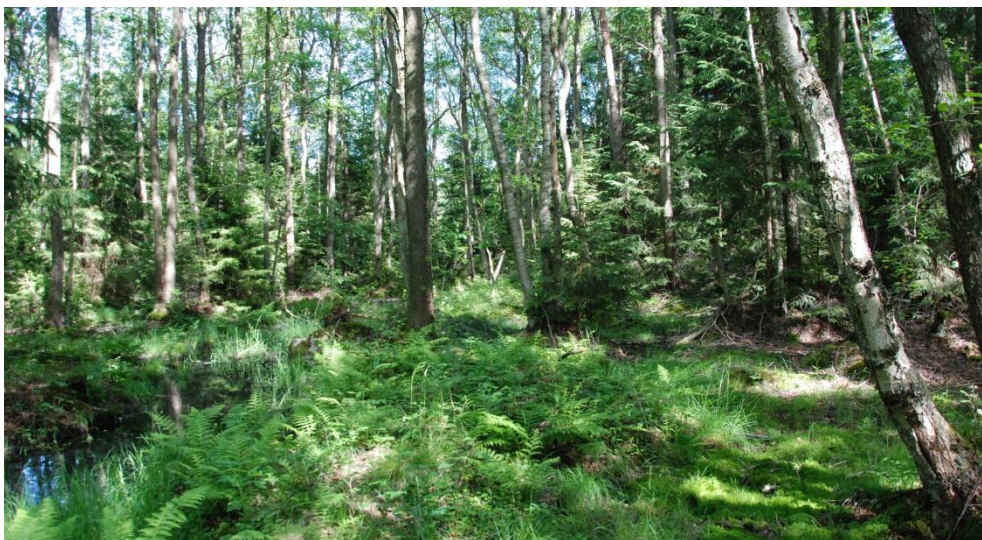
Figur 13. Objekt nr 11.

Objekt id	11
Naturtyp	Skog och träd
Biotoper	Sumpalskog av ört-typ Sumpblandskog av ört-typ
N2000-naturtyp	-
Beskrivning	Lövsumpskog med ett genomkorsande dike. Olikåldriga träd med lång kontinuitet och död ved. Granen håller dock på att tränga ut lövträden.
Naturvärdesklass	4 Värden knutna till den olikåldriga sumpskogen, död ved.
Naturvårdsarter	-
Artrikedom	-
Tidigare inventeringar	-

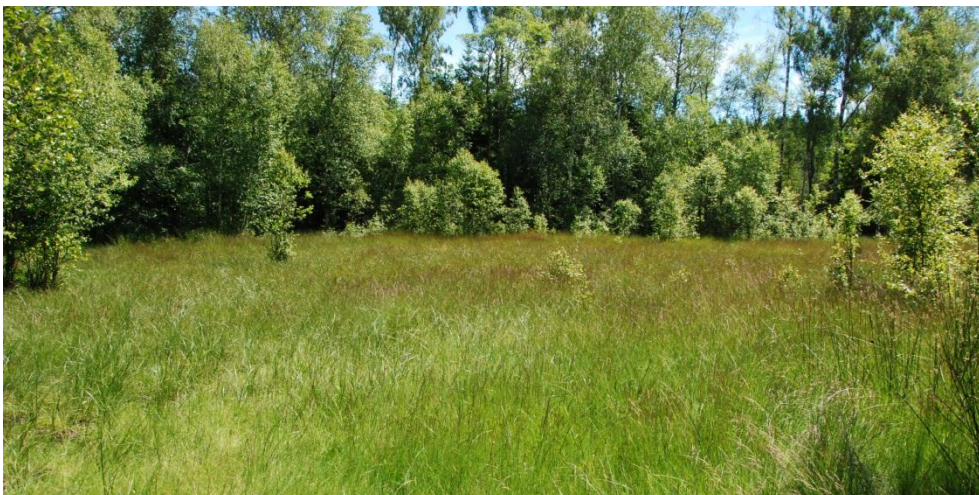
Figur 14. Objekt nr 12.

Objekt id	12
Naturtyp	Ängs- och betesmark
Biotoper	Fuktäng av högstarräng-typ
N2000-naturtyp	-
Beskrivning	Öppen fuktig mark, mellanting mellan kärr och äng. Veketåg, grenrör, vattenklöver, humleblomster, topplösa, kråklöver, gråstarr. Al växer i kanterna av den öppna marken. Trollsländor jagar. Vattenspegel saknas.
Naturvärdesklass	4 Fuktängen utgör en variation i ett relativt homogent landskap.
Naturvårdsarter	-
Artrikedom	-
Tidigare inventeringar	-

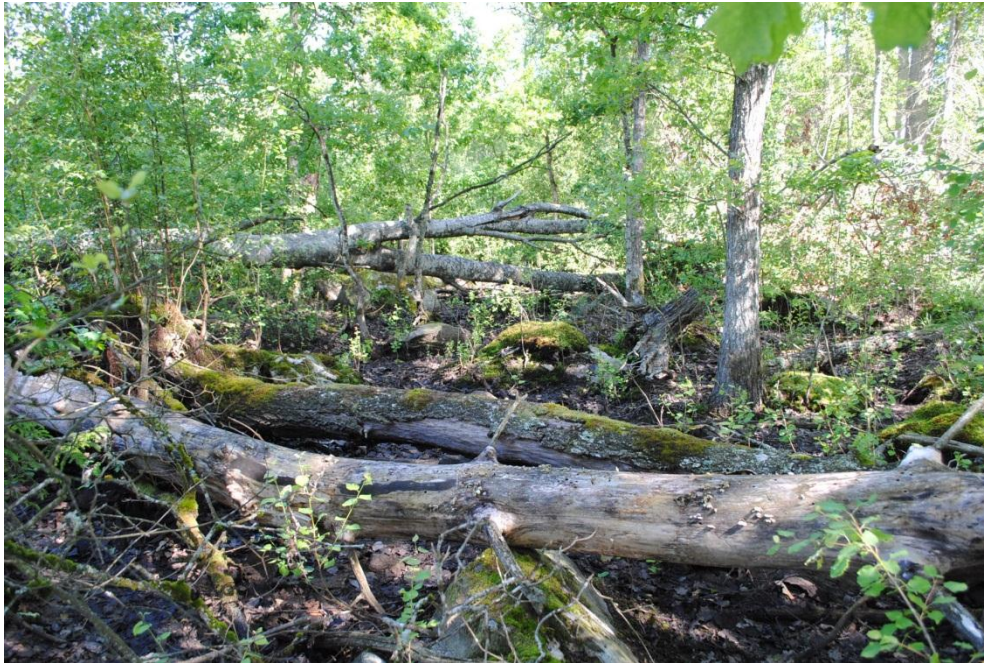
Figur 15. *Objekt nr 13.*

Objekt id	13
Naturtyp	Skog och träd
Biotoper	Ekskog av örtrik typ.
N2000-naturtyp	-
Beskrivning	Fuktig ekskog med inslag av björk och asp (gamla och unga). Mycket död grov samt klen ved i olika nedbrytningsstadier. Blottad jord, block och rotvältor. Moss- och lavrikt. Blöta partier mellan trädsocklar och stenpartier. Kraftigt påverkat av intilliggande hygge, vilket leder till att mikroklimatet är negativt påverkat (viss uttorkning).
Naturvärdesklass	3 Eksumpskog med stor variation av livsmiljöer. Olikåldrad skog. Goda förutsättningar för insekter och kryptogamer.
Naturvårdsarter	Västlig hakmossa (signalart)
Artrikedom	Området hyser en rik moss- och lavflora jämfört med omkringliggande landskap.
Tidigare inventeringar	-

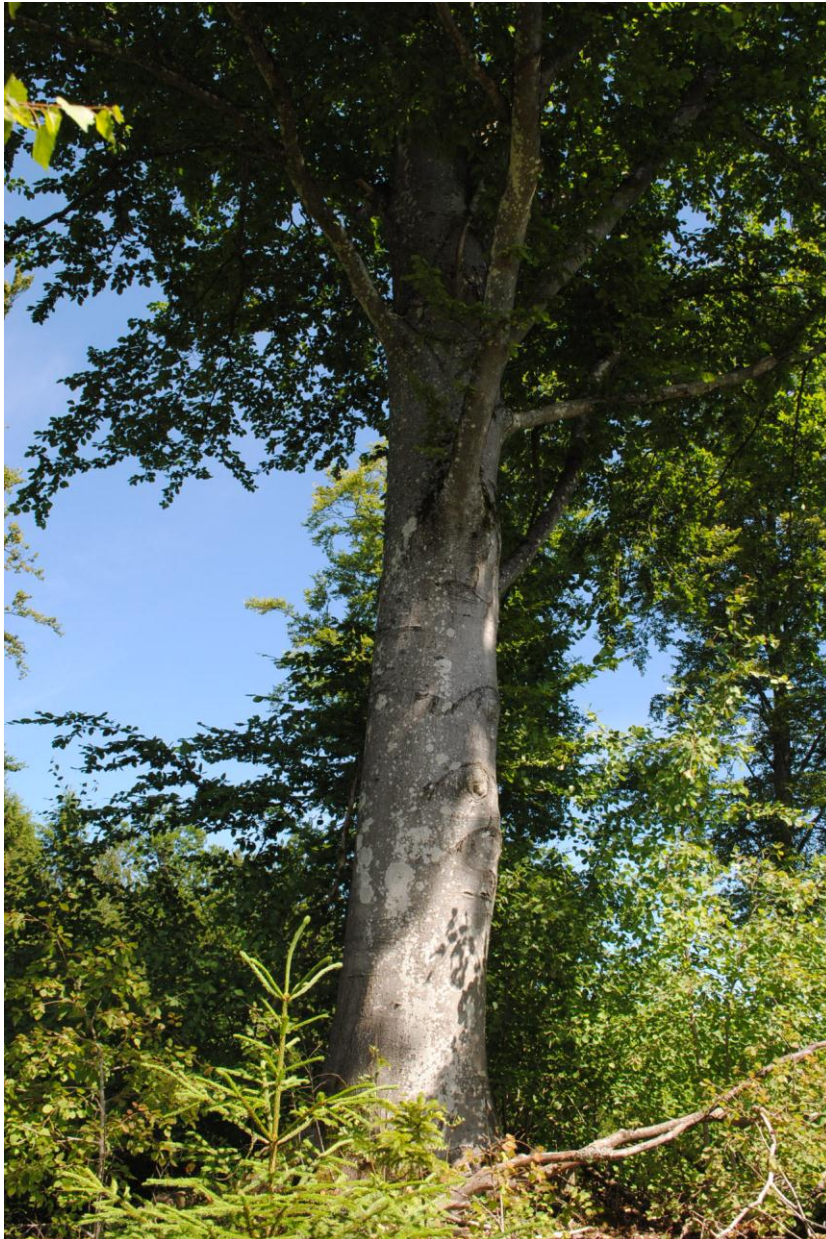
Figur 16. *Objekt nr 14.*

Objekt id	14
Naturtyp	Skog och träd
Biotoper	Bokskog av lågört-typ
N2000-naturtyp	-
Beskrivning	Område med gamla grova solitära träd. 4 medelålders bokar, 1 gammal bok, 1 döende ek. De äldre träden står i ett hygge som idag växer igen med björksly. Området sträcker sig även utanför utredningskorridoren.
Naturvärdesklass	4 Naturvärde solbelysta äldre träd
Naturvårdsarter	-
Artrikedom	-
Tidigare inventeringar	-

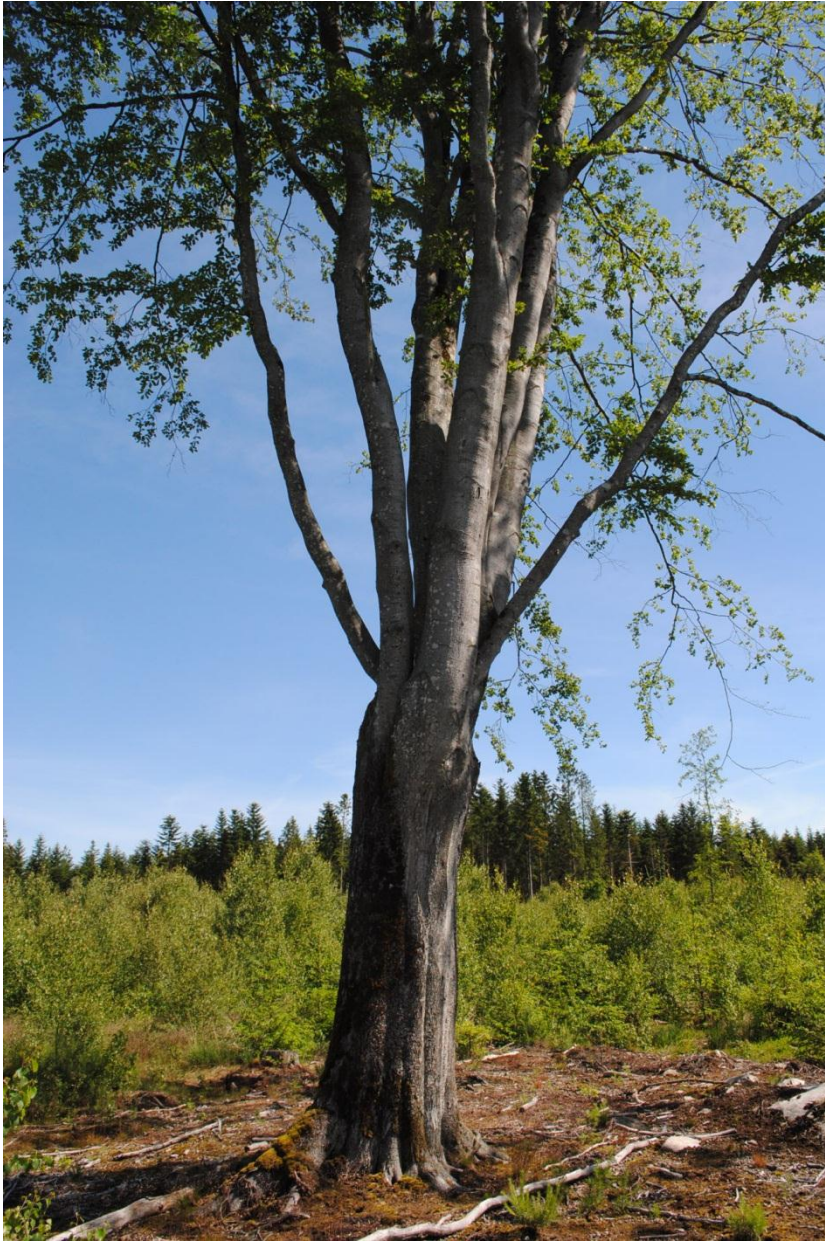
Figur 17. *Objekt nr 15.*

Objekt id	15
Naturtyp	Skog och träd
Biotoper	Solitär bok
N2000-naturtyp	-
Beskrivning	Grov solitär bok, 270 cm i omkrets som står ensam i ett cirka 5 år gammalt hygge av björk och gran. Boken har en riklig påväxt av mossor och lavar. Trädet har 80% vitalitet. Ytan runt boken är frihugget. Björksly tilltar på ett avstånd av cirka 5 meter från stammen.
Naturvärdesklass	4 Solitär solbelyst gammal bok.
Naturvårdsarter	-
Artrikedom	-
Tidigare inventeringar	-

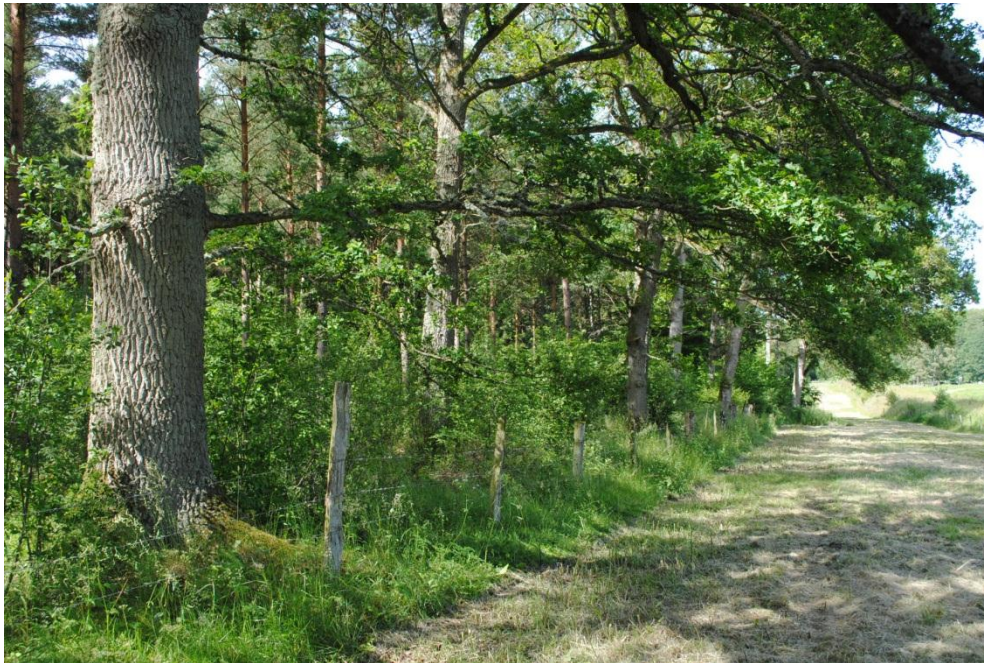
Figur 18. *Objekt nr 16.*

Objekt id	16
Naturtyp	Skog och träd
Biotoper	Ekskog av örtrik typ
N2000-naturtyp	-
Beskrivning	Ekbyn med ett tiotal medelålders ekar (cirka 80 år) i kanten mellan tallskog och betesmark/åker. Föryngring av bok samt förekomst av hassel. Området sträcker sig även utanför utredningskorridoren.
Naturvärdesklass	4 Värden knutna till ekar som har vissa förutsättningar för biologisk mångfald. Ekarna ökar förutsättningarna för arter att sprida sig mellan ekområden.
Naturvårdsarter	Krusig ulota (signalart)
Artrikedom	-
Tidigare inventeringar	-

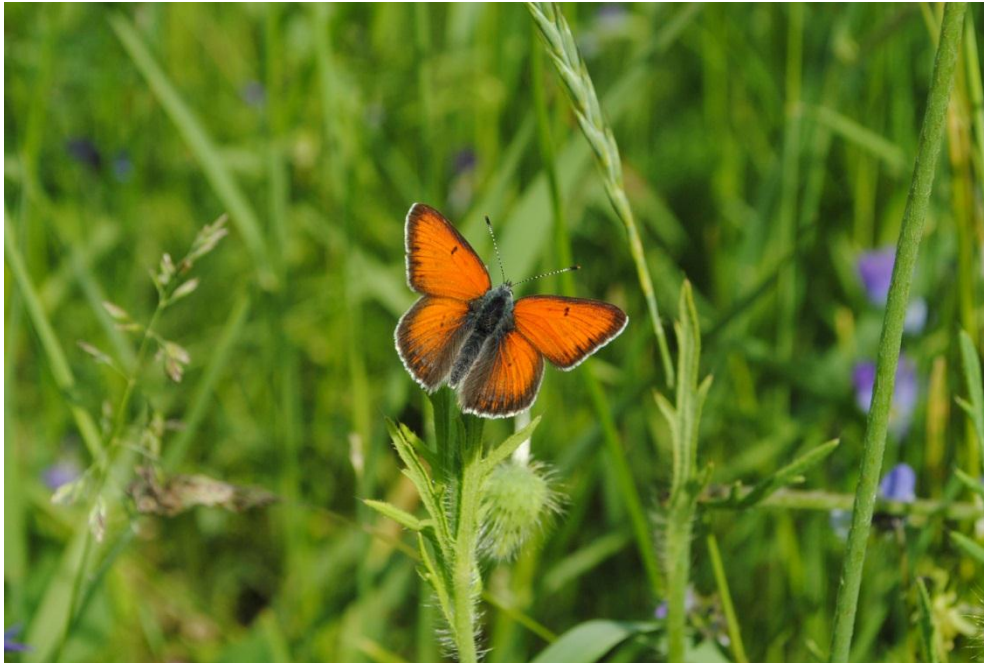
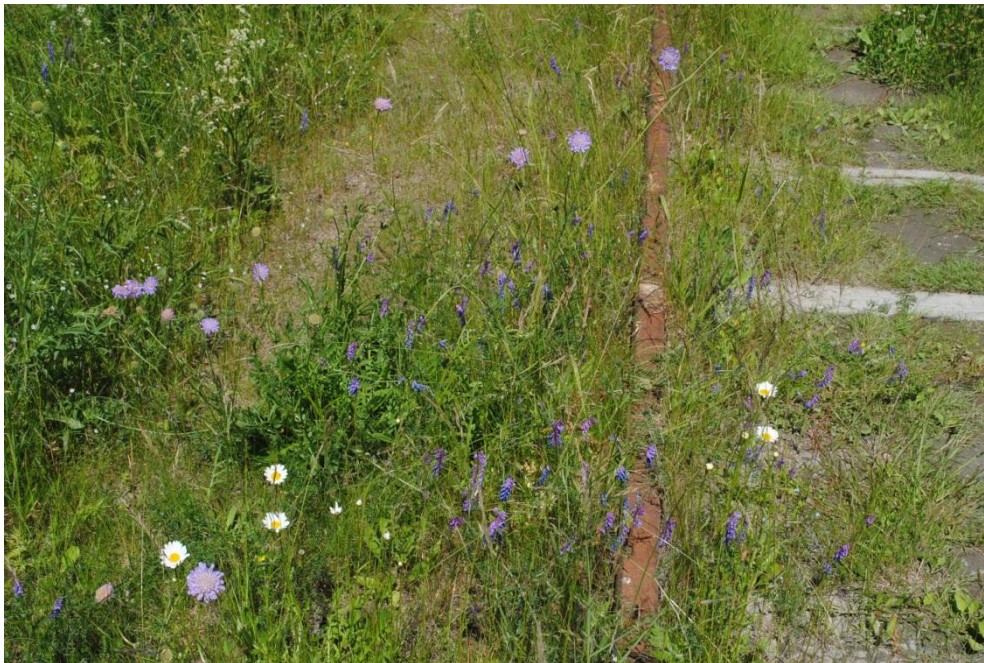
Figur 19. Objekt nr 17.

Objekt id	17
Naturtyp	Infrastruktur och bebyggd mark.
Biotoper	Gammal igenväxande järnvägsräls
N2000-naturtyp	-
Beskrivning	<p>Igenväxande gammal järnvägsräls på sandig mark. Här förekommer en stor variation av blommande kärlväxter. Kråkvicker, ängsvädd, blåmunkar, skogsklöver, vitklöver, ängssyra, åkerkulla, styvmorsviol, röllika, prästkrage, stor blåklocka, grässtjärnblomma, stormåra, smultron, tjärblomster, bockrot, vitmåra med flera arter.</p> <p>Rikligt med dagfjärilar såsom violettekantad guldvinge, ängssmygare, ängspärlemorfjäril, brunfläckig pärlemorfjäril, näselfjäril. Även ljus jordhumla, ljunghumla, åkerhumla och vädssandbi. Området sträcker sig även utanför utredningskorridoren.</p>
Naturvärdesklass	<p>2</p> <p>Blomrik korridor viktig för hotade insekter. Blomrikedom tämligen sällsynt inom området.</p>
Naturvårdsarter	Violettekantad guldvinge (NT), vädssandbi (NT).
Artrikedom	Kärlväxter och insekter.

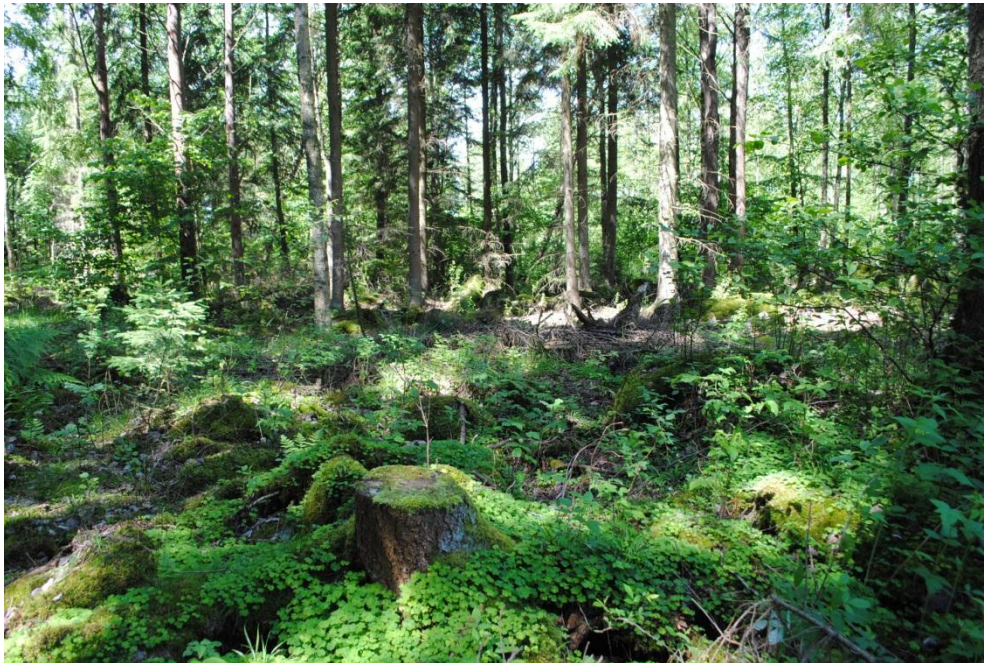
Figur 20. *Objekt nr 18.*

Objekt id	18
Naturtyp	Skog och träd
Biotoper	Sumpblandskog av ört-typ
N2000-naturtyp	-
Beskrivning	Blöt sumpskogsmark med död ved. Små till storblockig terräng, bottenskikt mossbevuxet med triviala mossarter som vägg-, hus- och kvastmossa. Dominerande trädslag gran och asp. Enstaka hassel och björksly. Tämligen god tillgång på död ved i olika nedbrytningsstadier (granstubbar och granlågor). Området är blött och starkt påverkat av intilliggande skogsbruk, djupa körspår. Genom området löper en stenvmur (ej generellt biotopskydd). Området sträcker sig även utanför utredningskorridoren.
Naturvärdesklass	4 Blöt sumpskogsmark med död ved
Naturvårdsarter	Långfliksmossa (signalart), vågig sidenmossa (signalart).
Artrikedom	-
Tidigare inventeringar	-

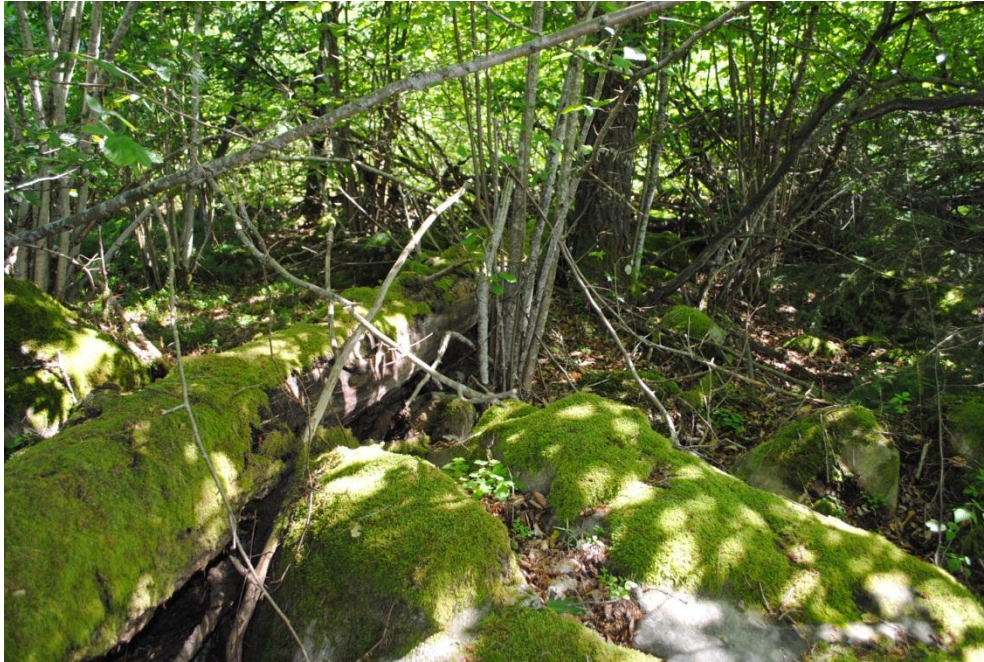
Figur 21. Objekt nr 19.

Objekt id	19
Naturtyp	Skog och träd
Biotoper	Ekskog, hassel-variant
N2000-naturtyp	-
Beskrivning	Mindre område med lövskog som domineras av hasselbuketter. Rikligt med skriftlav och mossan krusig ulota. Förekomst av ett antal grova lövlågor av ask samt klenare mer nedbruten död ved. Olikåldrat och flerskiktat. Området gränsar till hyggen. Marken är småblockig, delvis med öppna partier. Markskikt med harsyra samt mosspåväxt på sten och lågor samt fnöskticka.
Naturvärdesklass	4 Värden knutna till död ved av grova lövträd och stabilt mikroklimat.
Naturvårdsarter	Krusig ulota, skriftlav (signalarter)
Artrikedom	-
Tidigare inventeringar	-

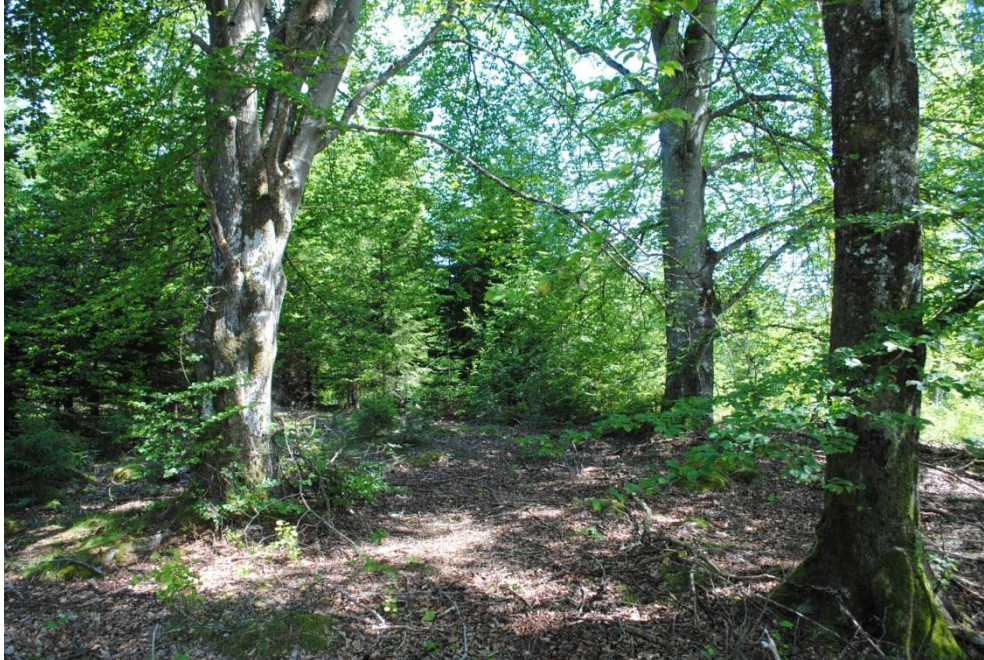
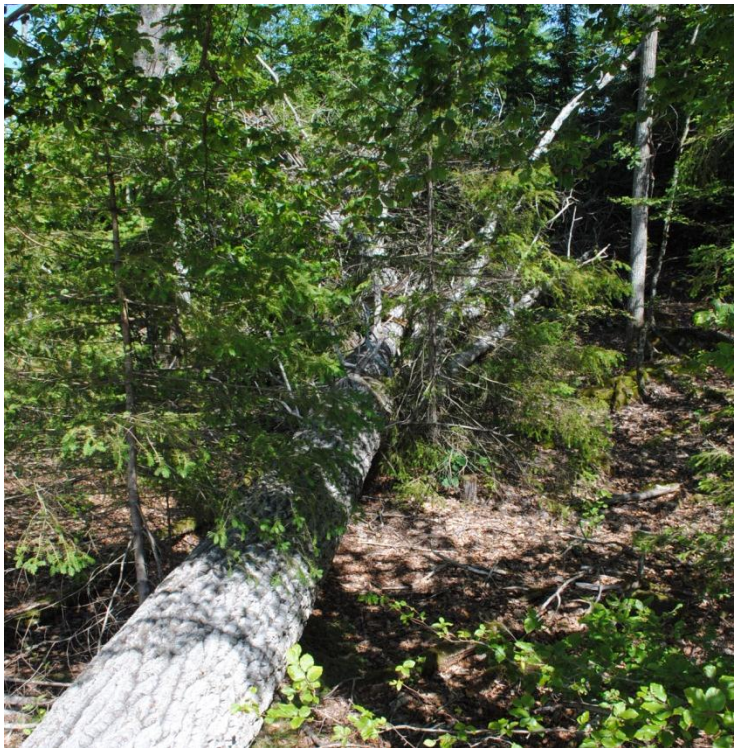
Figur 22. *Objekt nr 20*

Objekt id	20
Naturtyp	Skog och träd
Biotoper	Bokskog av lågört-typ
N2000-naturtyp	-
Beskrivning	Inom området står flera äldre bokar samt yngre ek. Bokar med omkrets av 220-240 cm. Bottenskiktet är förnarikt med inslag av mossbevuxen sten (cypressmossa, stor kvastmossa). Värden finns i en nyfallen grov asp. Området gränsar till hyggen och 50-årig granplantering. Området utgör en lokal variation i ett hyggesdominerat område. En stenmur löper längs med områdets södra kant (ej generellt biotopskydd).
Naturvärdesklass	4 Naturvärden knutna till livsmiljöer i de äldre bokarna.
Naturvårdsarter	Krusig ulota (signalart)
Artrikedom	-
Tidigare inventeringar	-

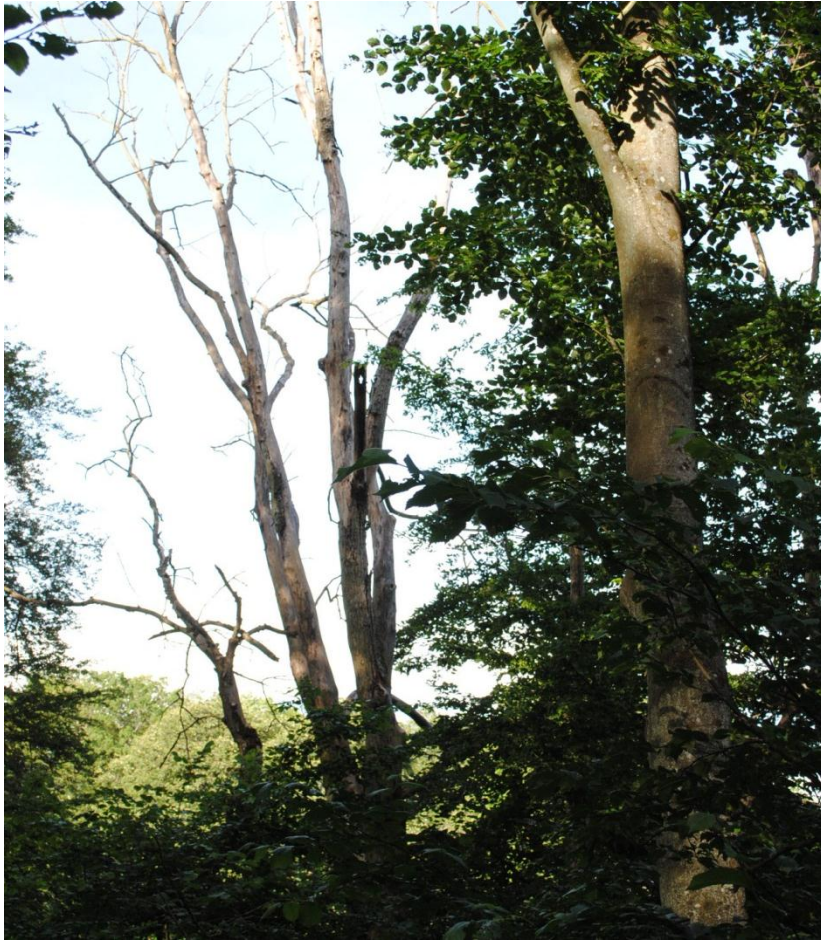
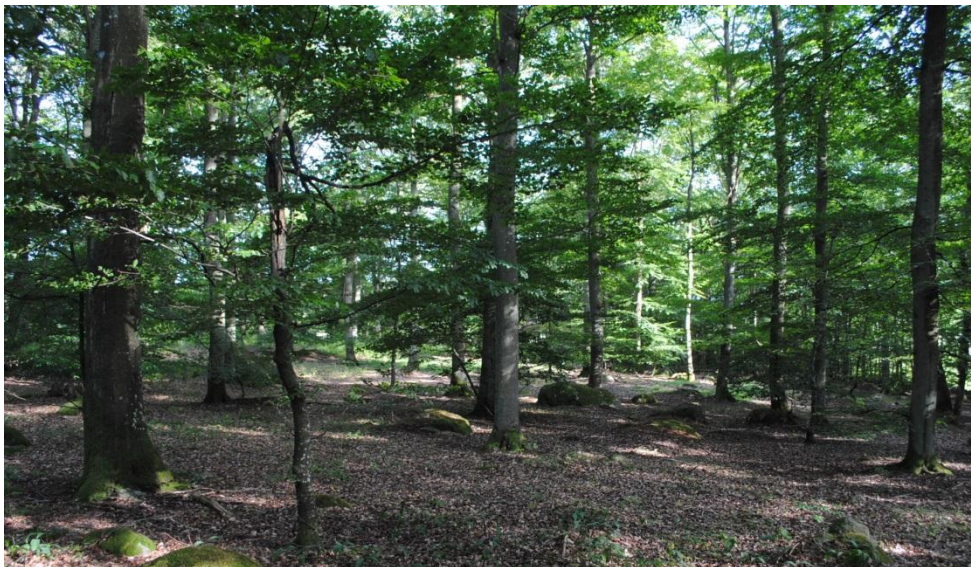
Figur 23. Objekt nr 21.

Objekt id	21
Naturtyp	Träd och skog
Biotoper	Bokskog av lågört-typ
N2000-naturtyp	Näringsrik bokskog, 9130
Beskrivning	Bokskog med yngre och äldre bokar med inslag av ek, hassel och ask (få och unga askar). Bottenskikt förnarikt. Enstaka partier med mycket hallon. Lundslok, storrans, liljekonvalj, ekorrbär och vitsippa. Sparsamt med liggande död ved. Enstaka torrakor och döda träd. Grövsta bokar med en omkrets på 270 cm. Längst i söder rikligt med stensamlingar och stenmurar. Spridda förekomster av block på marken. Tre biotopskyddade murar ingår i området (H-J). Området sträcker sig även utanför utredningskorridoren.
Naturvärdesklass	3 Värden knutna till grova träd och skuggiga miljöer, kontinuitet och storlek.
Naturvårdsarter	Krusig ulota (signalart)
Artrikedom	-
Tidigare inventeringar	-

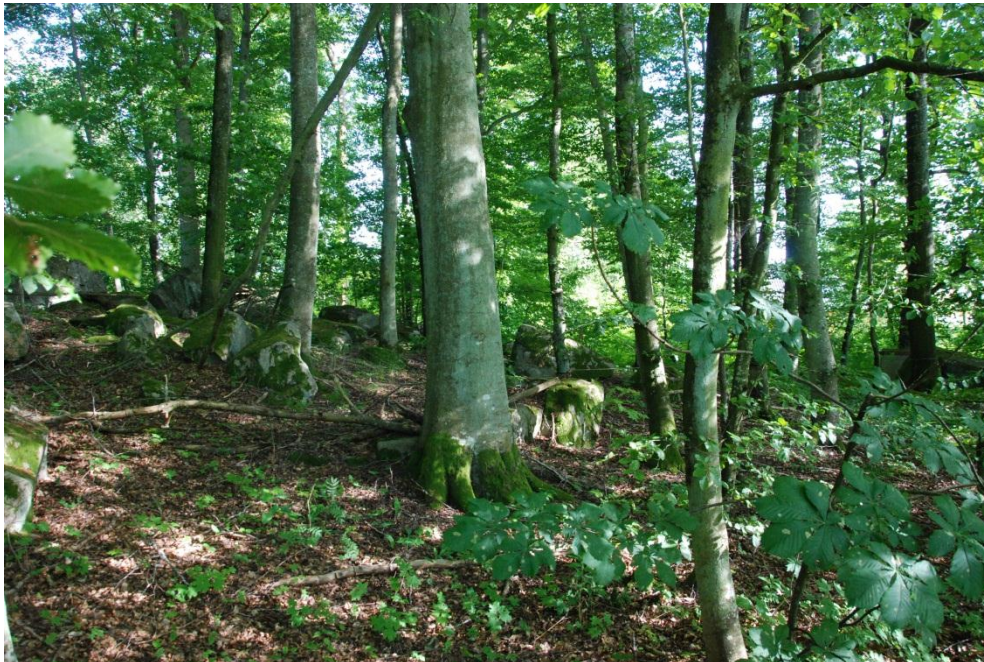
Figur 24. Objekt nr 22.

Objekt id	22
Naturtyp	Skog och träd
Biotoper	Boskog av lågört-typ
N2000-naturtyp	Näringsrik boskog, 9130
Beskrivning	Boskog med förnarikt bottenskikt. Spridda förekomster av flyttblock. Området avgränsas av stenmur (ej generellt biotopskydd). Bok, enstaka lönn och kastanj, cirka 4 ekar.
Naturvärdesklass	4 Värden knutna till äldre grova träd.
Naturvårdsarter	-
Artrikedom	-
Tidigare inventeringar	-
