Naturvärdesinventering Väg 19 sträckan Bjärlöv-Hanaskog

Trafikverket Investering distrikt syd

Naturvärdesinventering
Väg 19 Bjärlöv-Hanaskog

Datum **2014-09-12**
Ver **1**
Dok.nr **1001-83/10/01/1001-83_rap001**

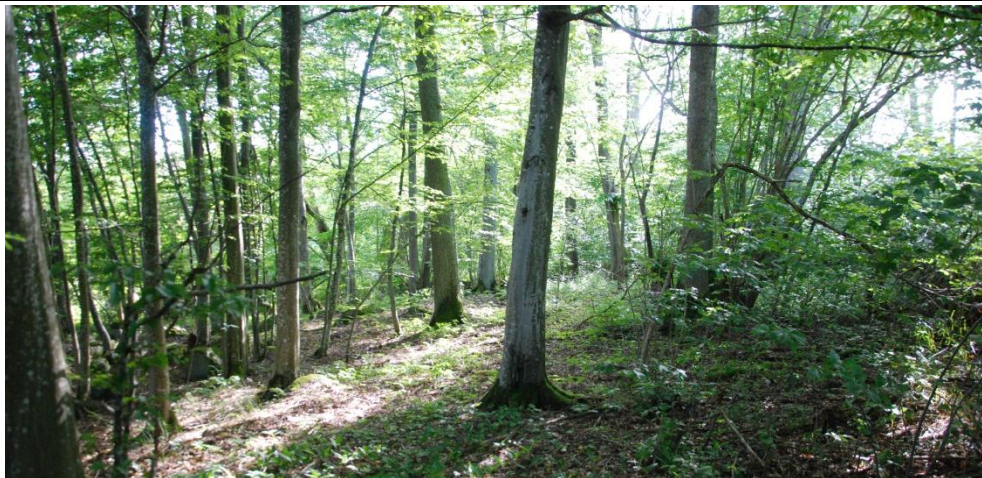
Figur 25. Objekt nr 23.

Objekt id	23
Naturtyp	Skog och träd
Biotoper	Boskog av högört-typ
N2000-naturtyp	-
Beskrivning	Rester av ädellövskog mellan åker och grusväg. Flertalet äldre askar, men även ek, bok, hassel och lönn. Enstaka almar i dåligt skick. Flertalet lågor med trädsvampar. Markskikt med bland annat liljekonvalj och storrams. Biotopskyddade odlingsrösen ingår i objektet (K och L)
Naturvärdesklass	3 Värden knutna till de äldre lövträden, död ved och ask och alm.
Naturvårdsarter	Ask(VU), alm (VU)
Artrikedom	-
Tidigare inventeringar	-

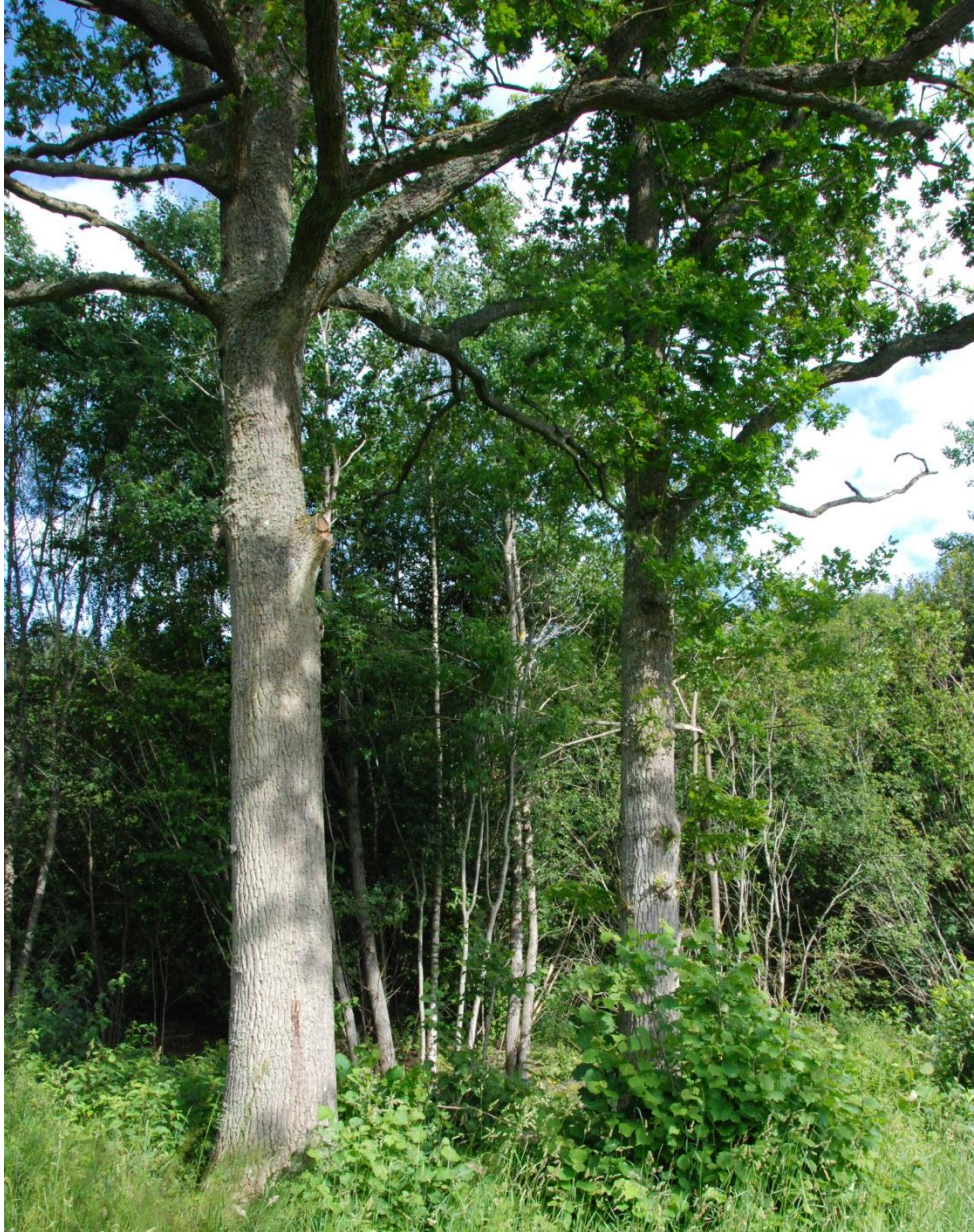
Figur 26. Objekt nr 24.

Objekt id	24
Naturtyp	Skog och träd
Biotoper	Solitära ekar
N2000-naturtyp	-
Beskrivning	Två äldre, frisående, grova ekar. Obetydligt med lavar och mossor på stammarna. Stammar 205 cm samt 133 cm
Naturvärdesklass	4 Äldre grova ekar
Naturvårdsarter	-
Artrikedom	-
Tidigare inventeringar	-

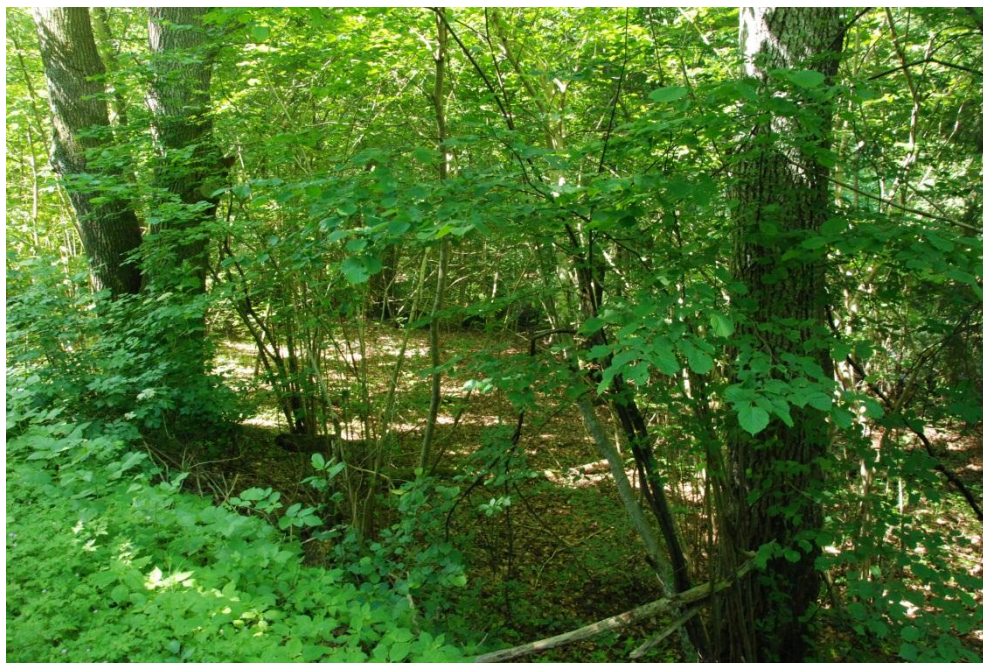
Figur 27. Objekt nr 25.

Objekt id	25
Naturtyp	Skog och träd
Biotoper	Ekskog, hassel-variant
N2000-naturtyp	-
Beskrivning	Olikåldrig lövskog med hassel, asp, ek, bok, björk, enstaka gran. Sparsamt med död ved.
Naturvärdesklass	4 Värden knutna till död ved och gamla träd.
Naturvårdsarter	-
Artrikedom	-
Tidigare inventeringar	-

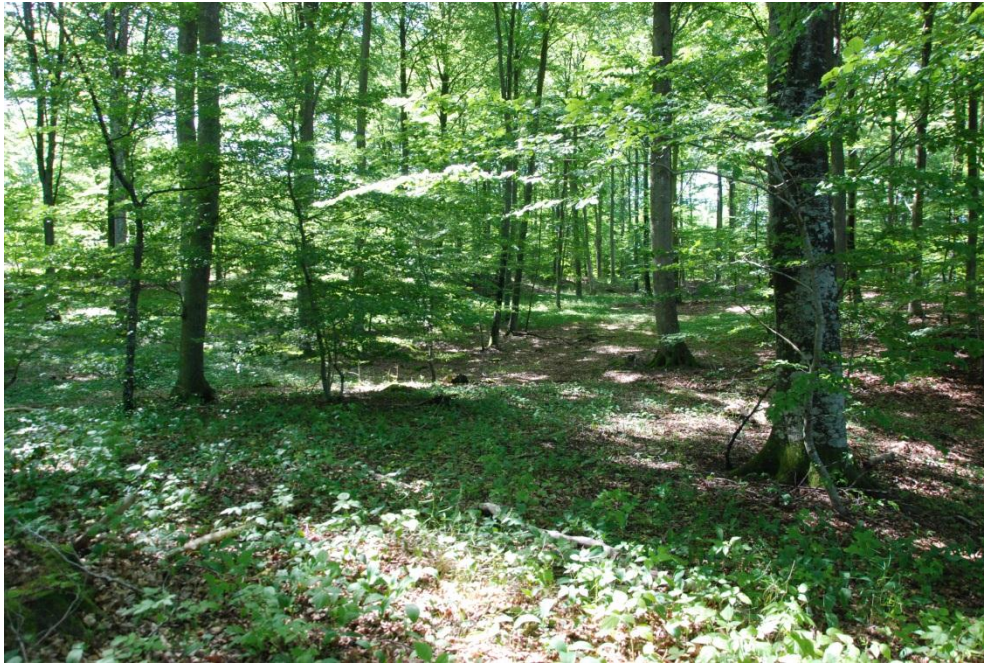
Figur 28. *Objekt nr 26.*

Objekt id	26
Naturtyp	Skog och träd
Biotoper	Boskog av högört-typ
N2000-naturtyp	Näringsrik boskog, 9130
Beskrivning	Äldre boskog med inslag av hassel ask. Bottenskikt med liljekonvalj, tibast, lundslok och myskmadra i den södra delen. Häckande stenknäck i den södra delen. Skogen korsas i söder av ett brett grävt dike. Inom objektet förekommer en biotopskyddad stenmur (Q) samt ett odlingsröse (R). Området sträcker sig även utanför utredningskorridoren.
Naturvärdesklass	2 Ej igenväxande boskog med kontinuitet av äldre träd. Vissa artvärden.
Naturvårdsarter	Myskmadra (signalart), ask (VU), tibast (signalart enligt Skogsstyrelsen 2013)
Artrikedom	-
Tidigare inventeringar	-

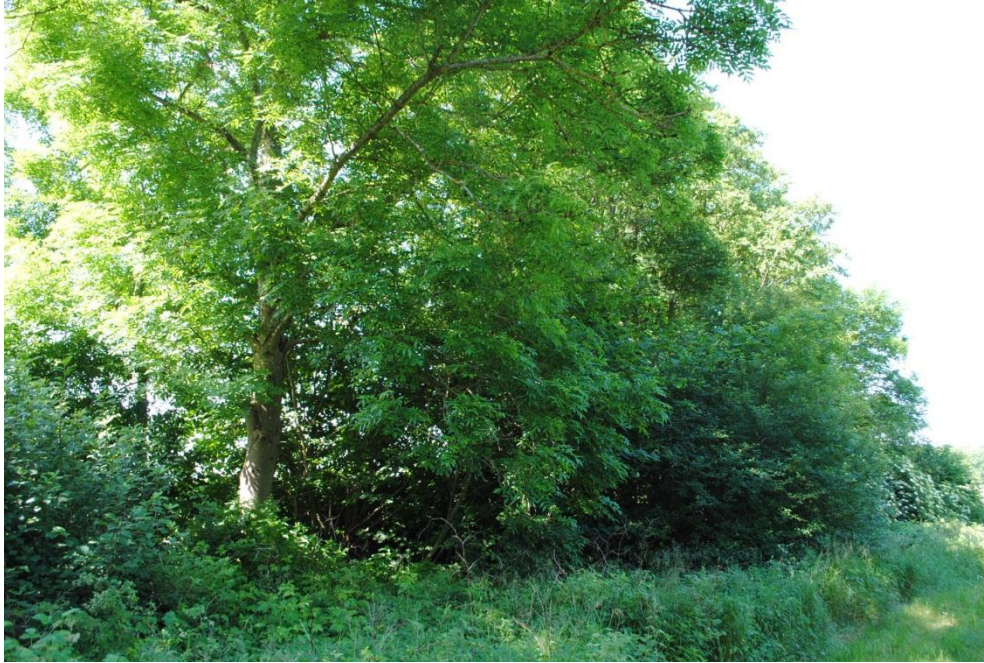
Figur 29. *Objekt nr 27.*

Objekt id	27
Naturtyp	Skog och träd
Biotoper	Blandlövskog av örtrik typ
N2000-naturtyp	-
Beskrivning	Lövriddå mellan betesmarker. Mycket fläder, hasselbuketter, klibbal, rönn, hagtorn, bok och grova askar. Några enstaka äldre och grova askar, några medelålders, svag förnygring. Största asken med en omkrets på 230 cm. Bottenskiktet välbeskuggat, nässlor, snärjmåra, hallon och krusbär. Mycket spår efter vildsvin.
Naturvärdesklass	3 Gamla och yngre askar (VU) vilket för området är sällsynt
Naturvårdsarter	Ask (VU)
Artrikedom	-
Tidigare inventeringar	-

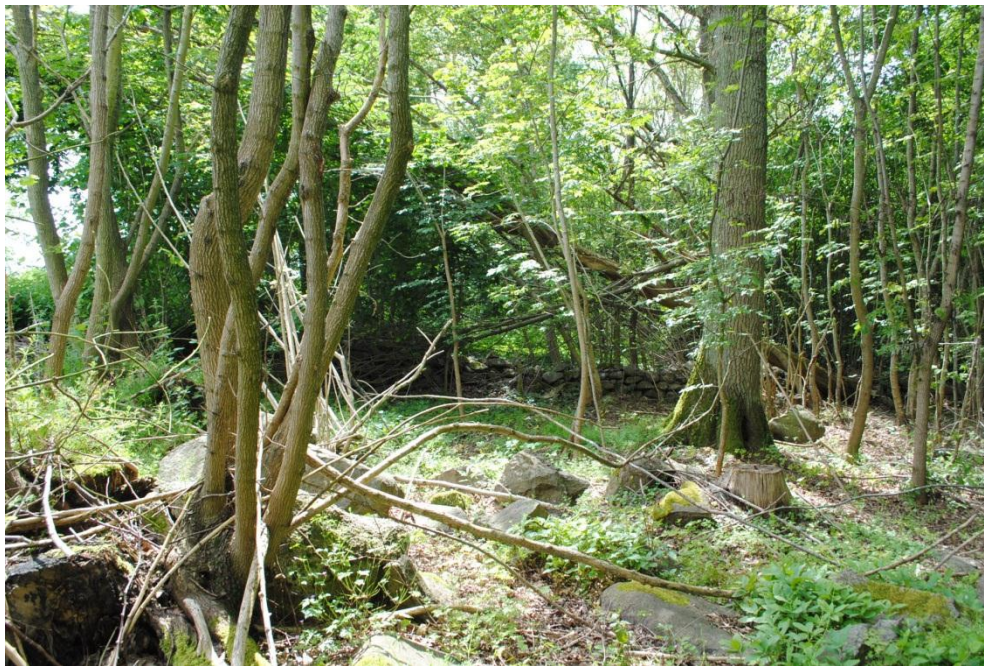
Figur 30. Objekt A.

Objekt id	A
Beskrivning	Stenmur Delvis förfallen. 50 % övervuxen med fläder, hassel och ek. Ligger inom naturvärdesobjekt 2 i gränsen mot lövskog och åker.

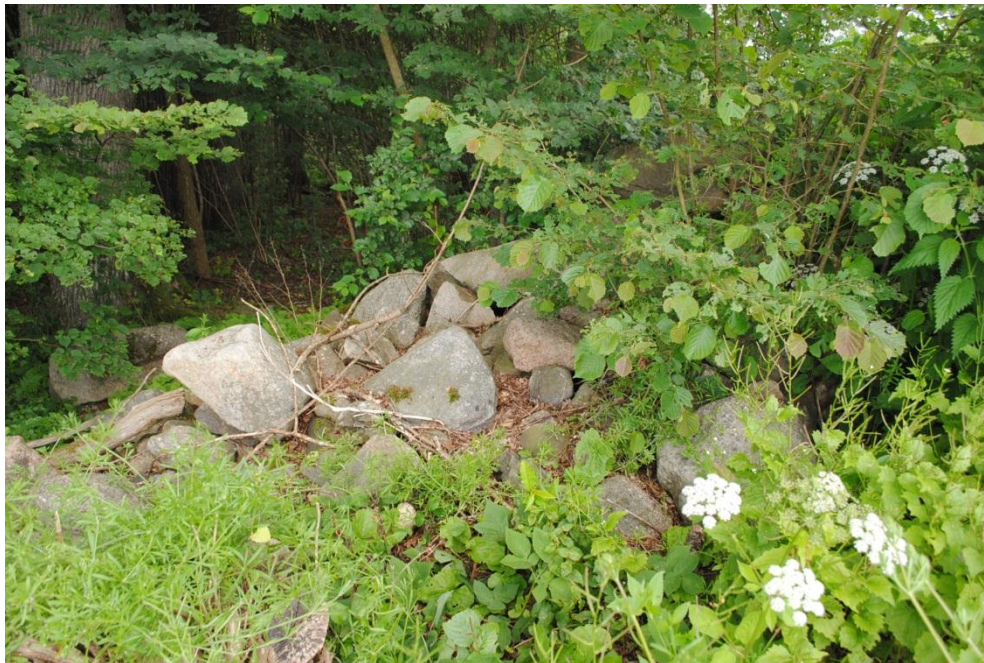
Figur 31. Objekt B.

Objekt id	B
Beskrivning	Odlingsröse Stora delar övervuxen med hassel och nässlor. Block cirka 30 cm i diametern. Gränsar till lövskog och åker.

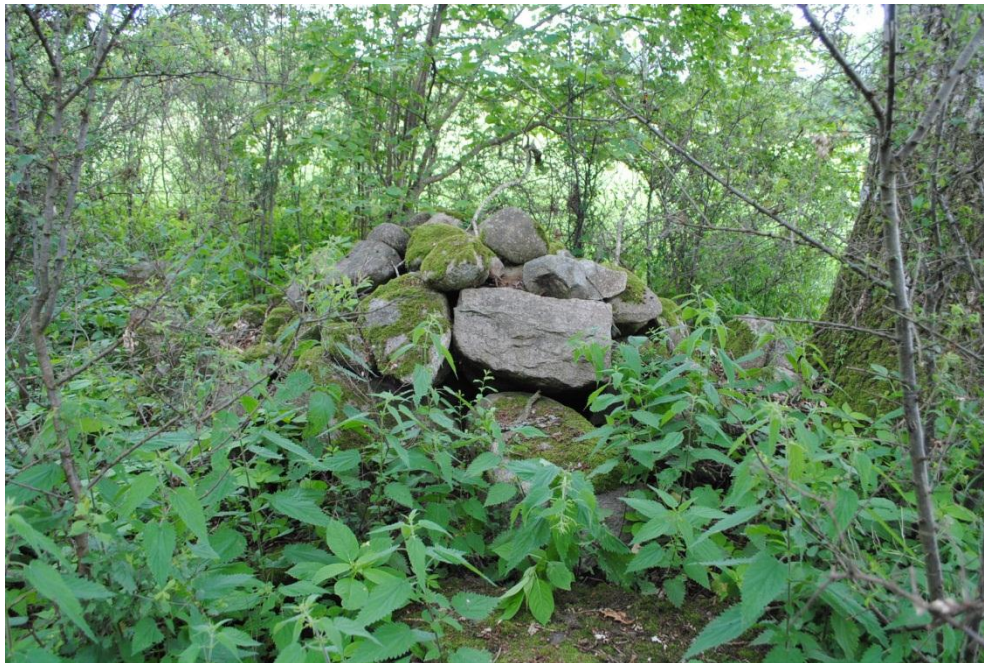
Figur 32. Objekt C.

Objekt id	C
Beskrivning	Odlingsröse Vid basen av en grov ek. Beskuggad av hassel och slån. Gränsar mot lövskog och åker.

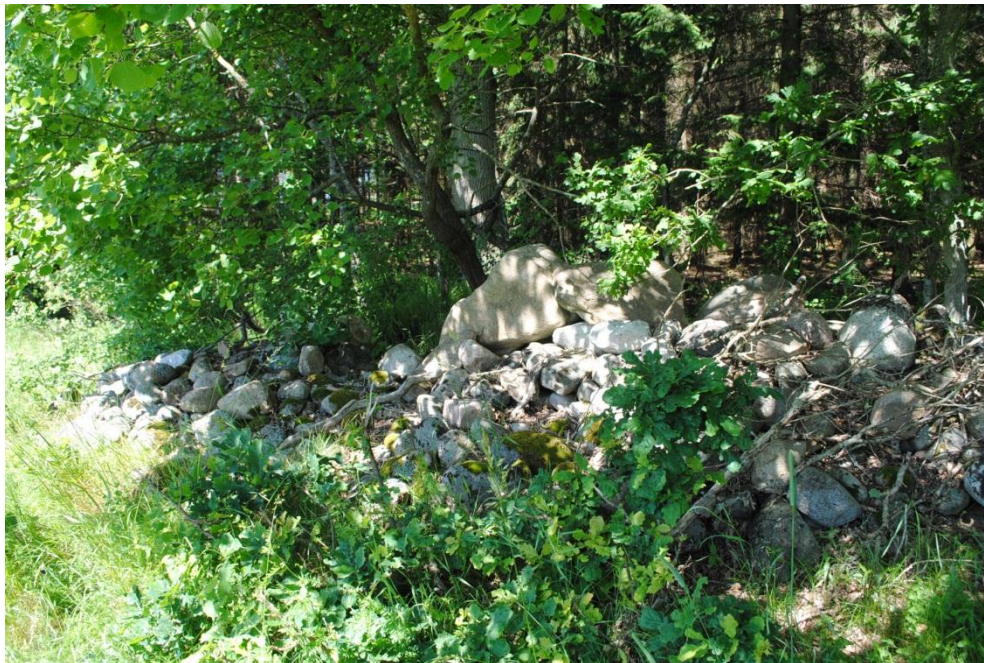
Figur 33. Objekt D.

Objekt id	D
Beskrivning	<p>Stenmur</p> <p>Raserad stenmur som odlingsröse. Gränsar mot granplantering och åker. 50 % beskuggning av ek, asp och gran. Övergår i ett odlingsröse mot öster.</p>

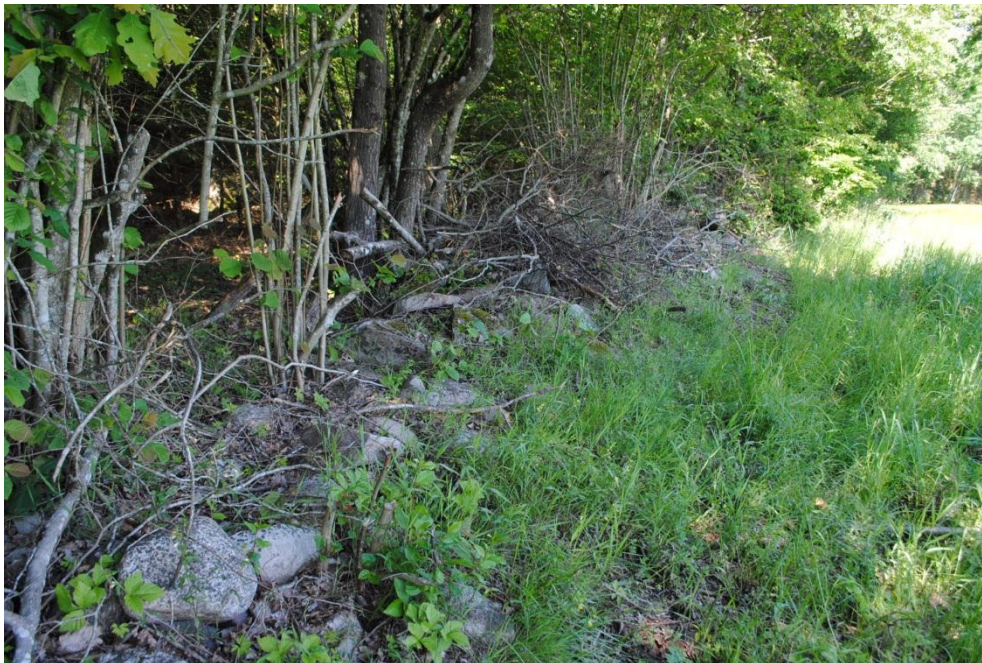
Figur 34. Objekt E.

Objekt id	E
Beskrivning	Stenmur Raserad stenmur som gränsar mot åker och granplantering. Mycket beskuggad och bitvis överväxt: ek, hassel, gran och sälg.

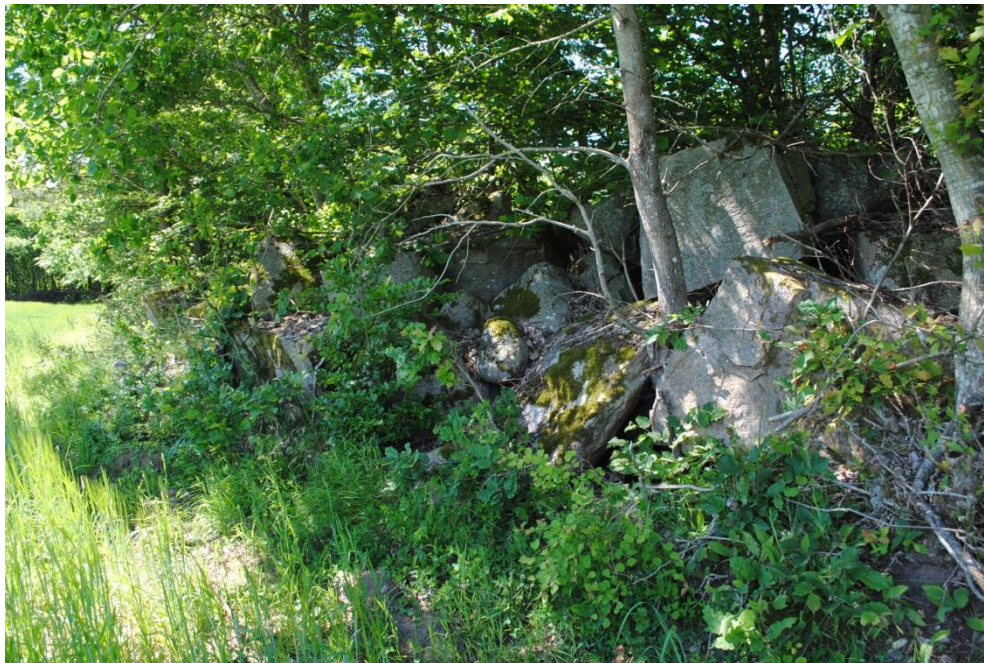
Figur 35. Objekt F.

Objekt id	F
Beskrivning	<p>Odlingsröse</p> <p>Storblockigt röse (stenar cirka 80 cm) gränsar mot hasselskog/snår och åker.</p> <p>Beskuggas av lövträd: asp, ek, hassel och sälg. Cirka 10 meter lång.</p>

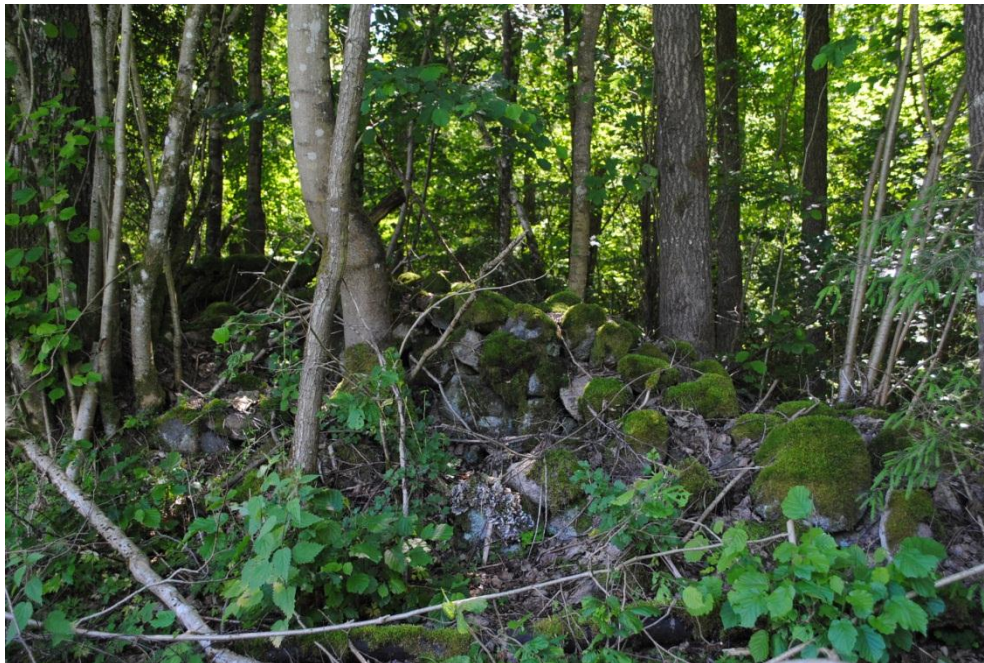
Figur 36. Objekt G.

Objekt id	G
Beskrivning	Stenmur Bitvis raserad. Beskuggad av stora lövträd, lönn, sälg, hassel, björk. Mossbevuxen. Gränisar mot blandlövskog och åker, cirka 15 meter lång.

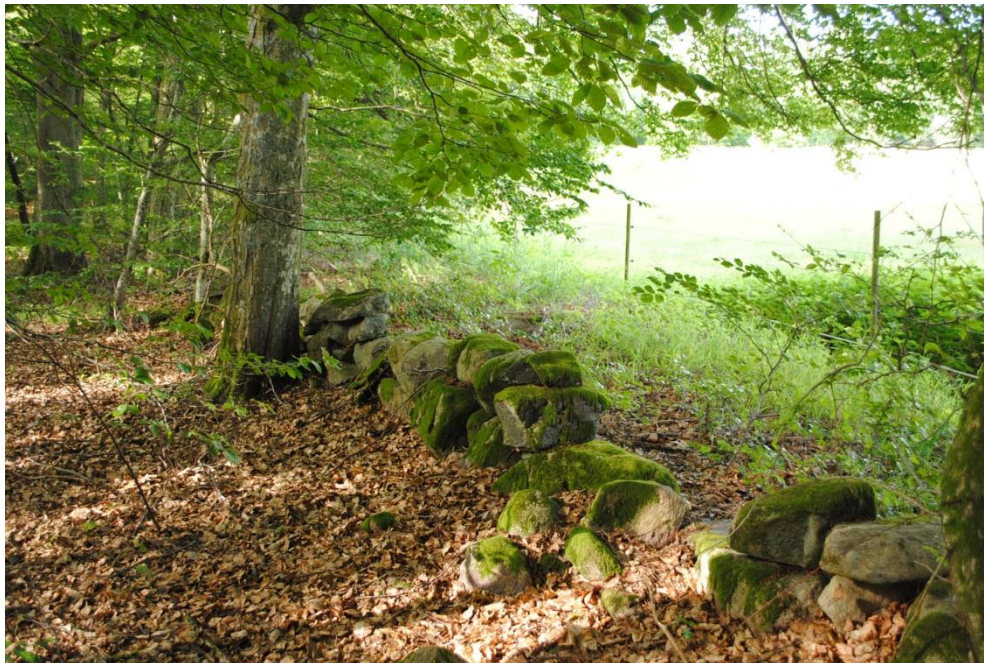
Figur 37. Objekt H.

Objekt id	H
Beskrivning	Stenmur Gränsar mot betesmark samt bokskog. Stenmur bitvis förfallen samt övertäckt med fyllnadsmassor. Beskuggad av trädbård av äldre bokar.

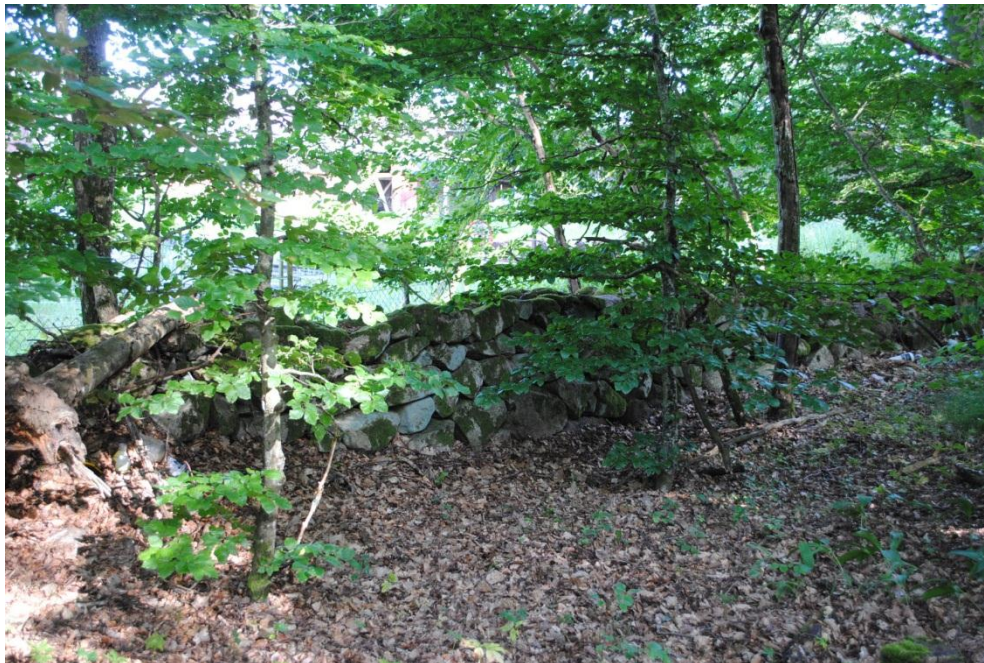
Figur 38. Objekt I.

Objekt id	I
Beskrivning	Stenmur Bitvis förfallen. Gränsar mot bokskog och betesmark. Beskuggad av bokträd.

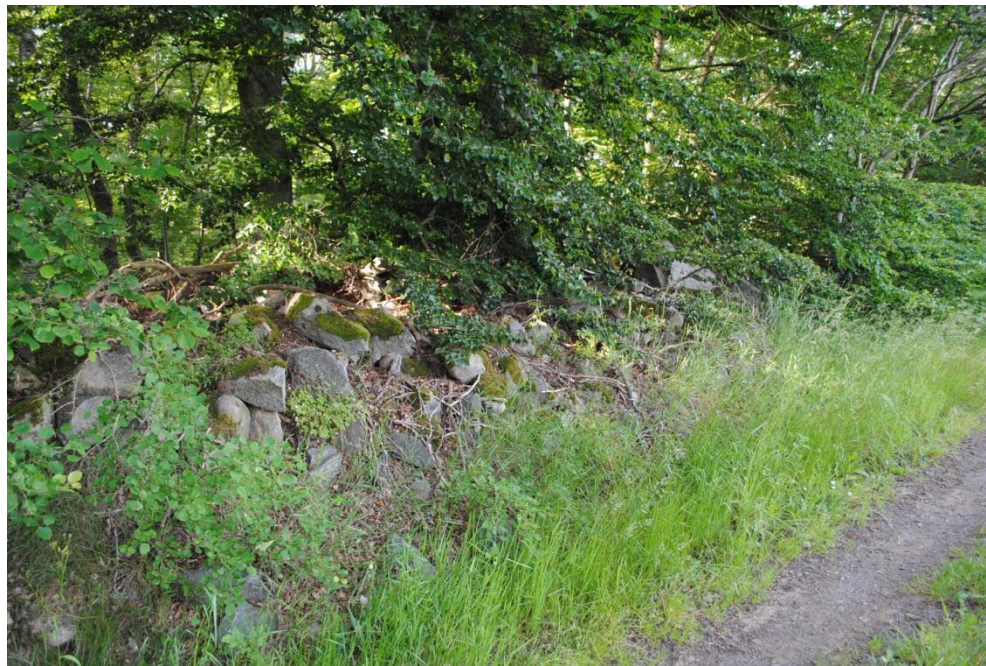
Figur 39. Objekt J.

Objekt id	J
Beskrivning	<p>Stenmur</p> <p>Bred stenmur/vall som gränsar mot bokskog samt mot liten grusväg i anslutning till jordbrukslandskapet. Beskuggad av ung och gammal bok och ek.</p>

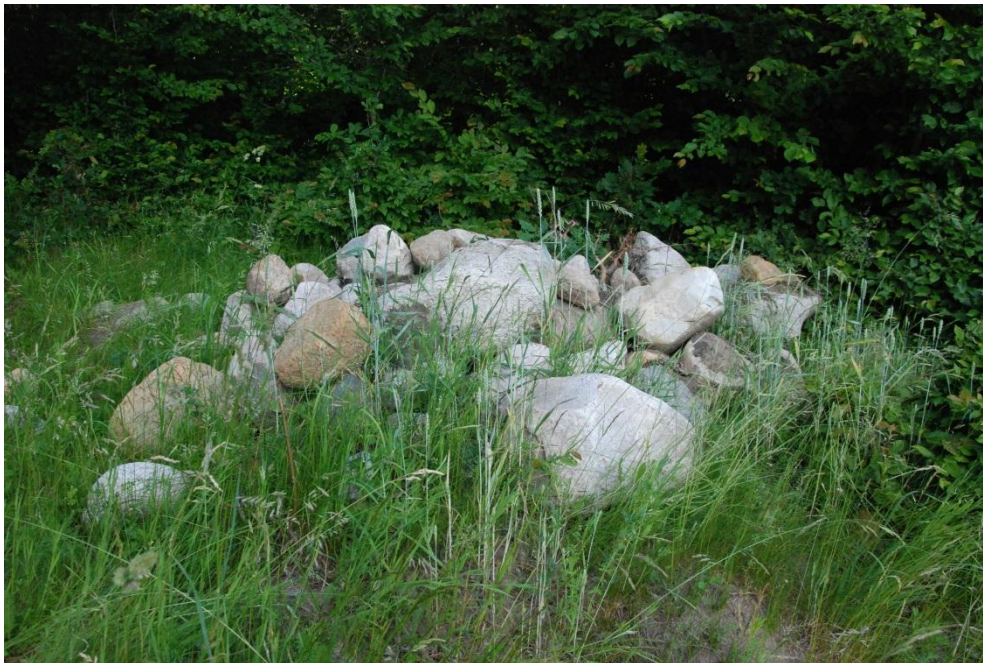
Figur 40. Objekt K.

Objekt id	K
Beskrivning	Odlingsröse norra Cirka 6 m ² i kanten av lövskog och nära åker. Solbelyst.

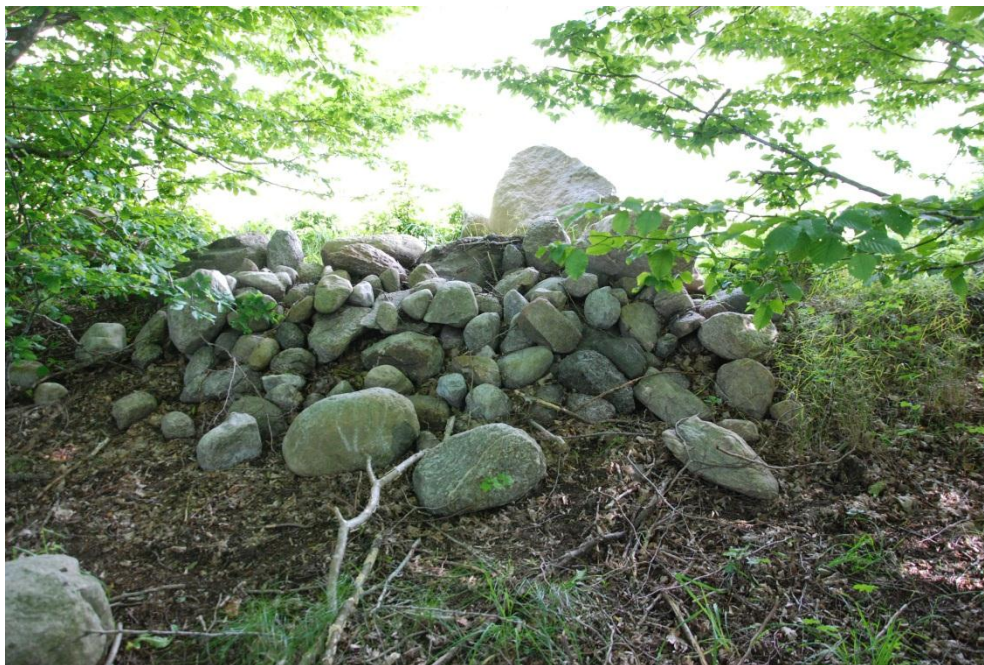
Figur 41. *Objekt L.*

Objekt id	L
Beskrivning	Odlingsröse norra Cirka 6 m ² i lövskogsdunge i anslutning till åker. Beskuggad.

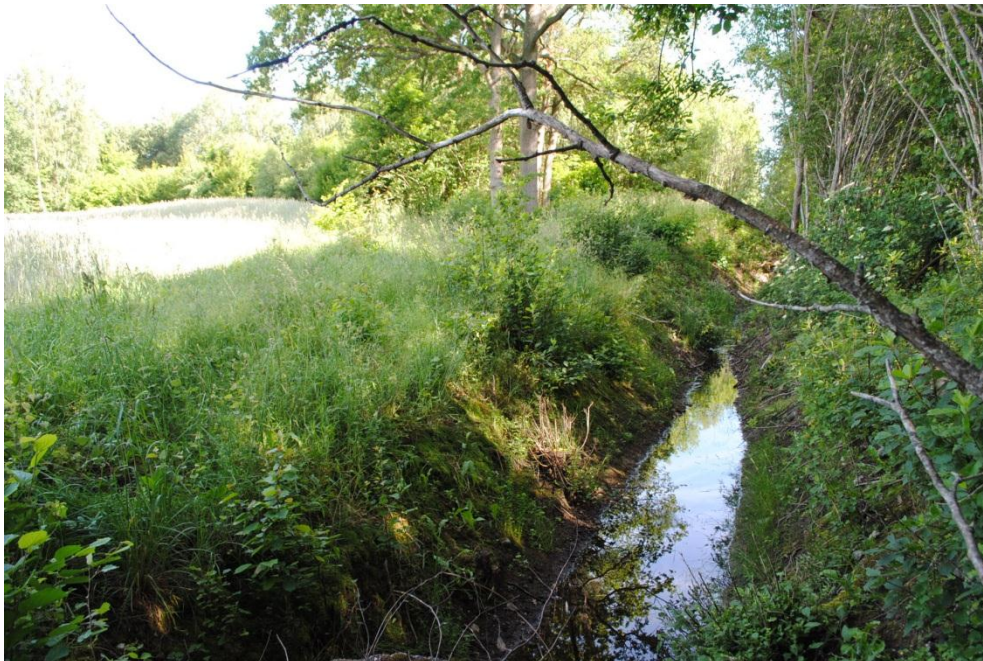
Figur 42. Objekt M.

Objekt id	M
Beskrivning	<p>Dike</p> <p>Öppet grävt dike. En sträcka av cirka 12 meter ligger i anslutning till åkermark. Diket sträcker sig sedan norrut fram till åkerkant, cirka 130 cm djupt, 350 cm brett. Vattendjup cirka 10 cm. Öppen vattenyta cirka 90 %.</p>

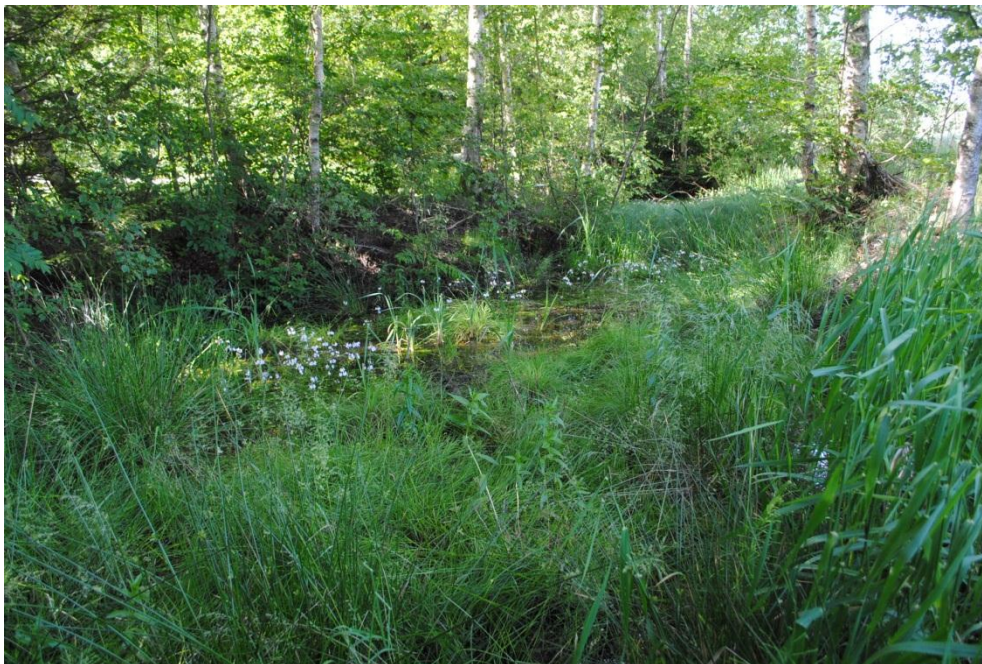
Figur 43. Objekt N.

Objekt id	N
Beskrivning	Småvatten Småvatten kantad av en lövbård av björk. Rikligt med vattenvegetation som vecketåg, rörflen, vattenmöja och andmat. Vattnet fortsätter söderut i lövskogen. I dess norra ände ansluter det mot åkermark.

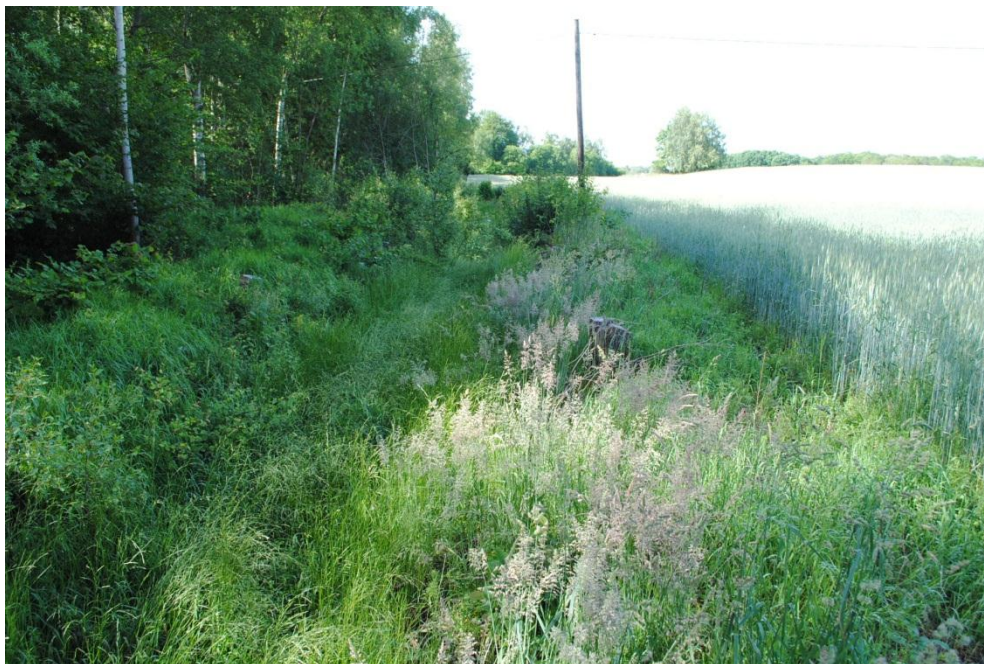
Figur 44. Objekt O.

Objekt id	O
Beskrivning	Dike Öppet dike utmed åkerkant. Röjningsområde mot åkerkant, bitvis rikligt bevuxet med gräsvegetation och ung björk och eksly samt hassel. Öppen vattenspiegel cirka 50 %. Djup 20 cm, bredd 4 meter. Algillväxt ned till 10 cm.

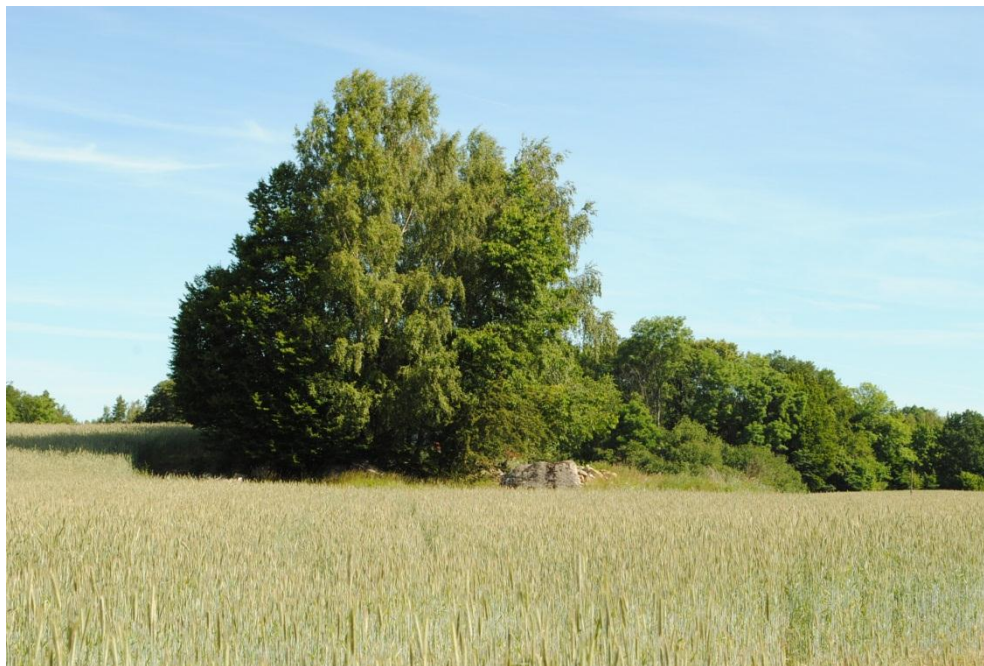
Figur 45. Objekt P.

Objekt id	P
Beskrivning	<p>Åkerholme</p> <p>Åkerholme i odlad åker (kunde ej beträdas). Halva bevuxen med stora träd av björk och bok. På åkerholmen finns minst två stycken odlingsrösen. Andra halvan öppen och gräsbevuxen.</p>

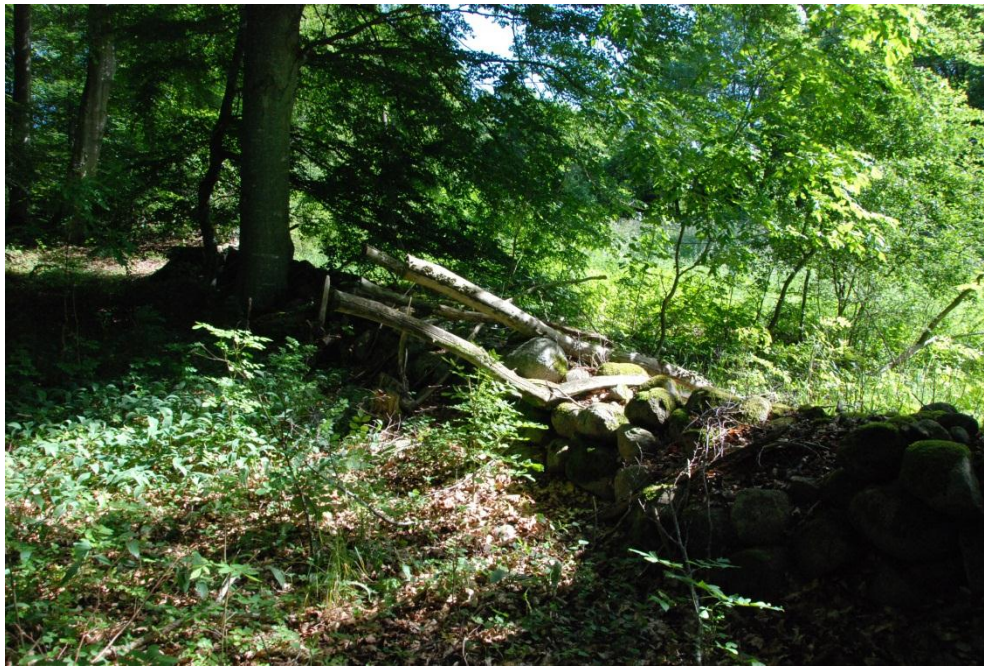
Figur 46. Objekt Q.

Objekt id	Q
Beskrivning	<p>Stenmur</p> <p>Lång stenmur som löper längs kanten av öppen betesmark och gränsar till bokskogen. Delvis raserad och beskuggad med flera stora träd som växer i den.</p>

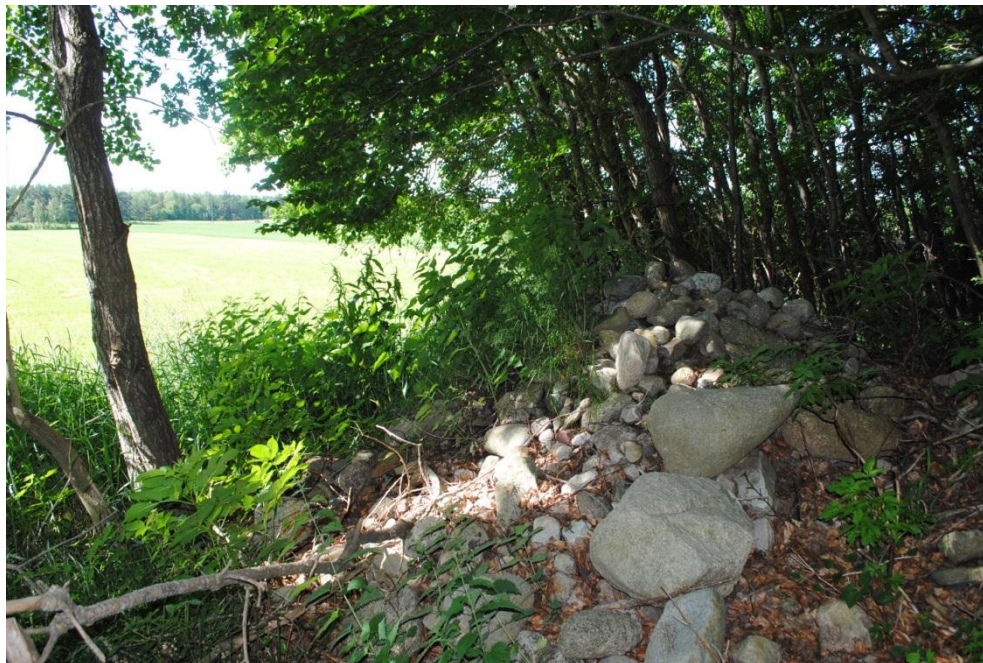
Figur 47. Objekt R.

Objekt id	R
Beskrivning	Odlingsröse Södra Odlingsröse i anslutning till åkermark och bokskog. Beskuggas av bokskog.

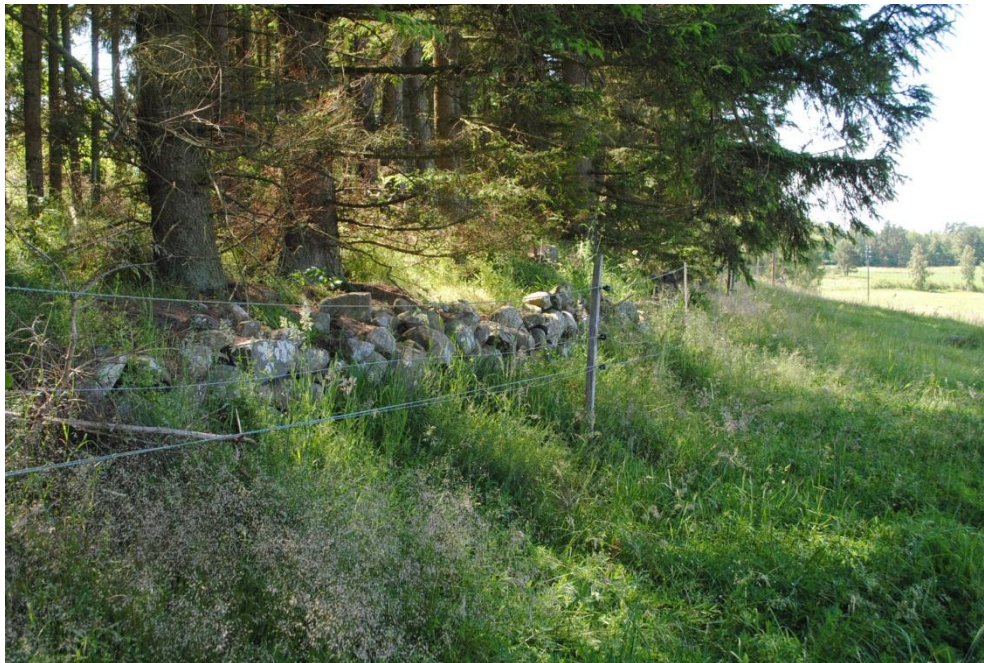
Figur 48. Objekt S.

Objekt id	S
Beskrivning	Stenmur Gränsar mot hagmark och granskog. Delvis beskuggad av gran.
