PM Passageplan för vilt

Väg 218 Vagnhärad-Trosa

Uppdragsnummer: 19123

Handlingsnummer: 1N140901

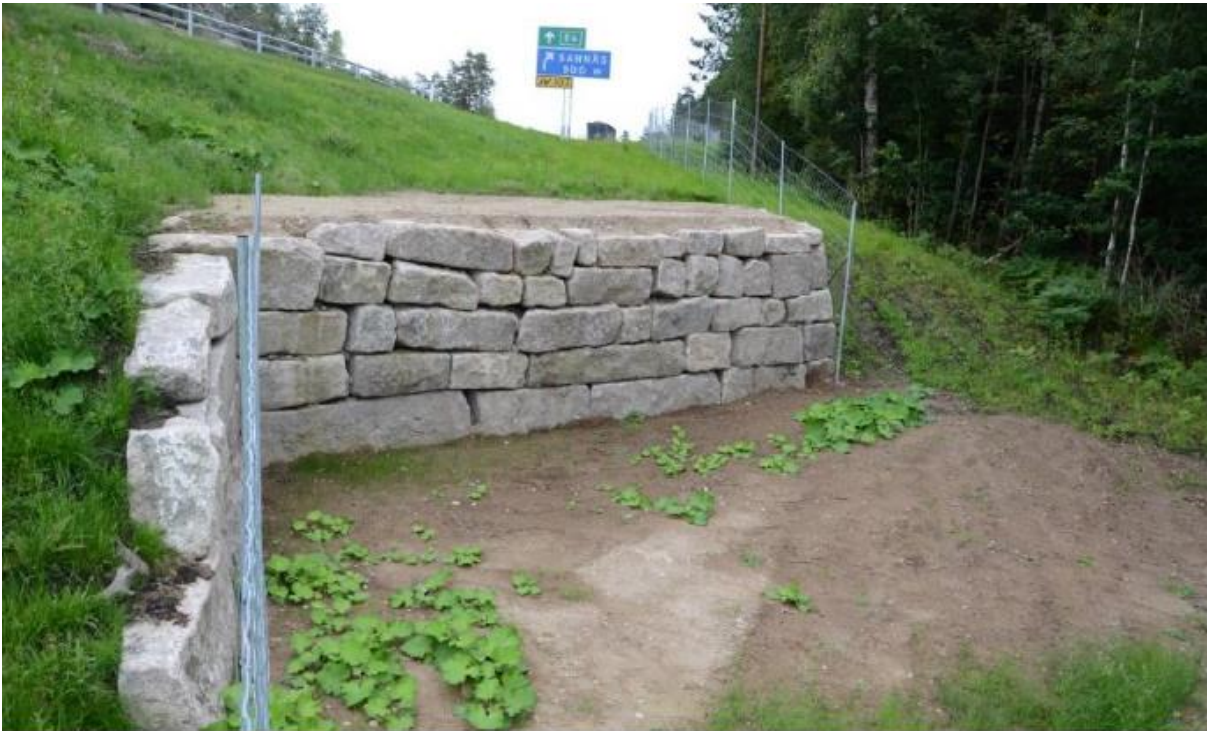
Figur 2a. Exempel på viltuthopp vid E6, hämtad från Pilotprojekt vilt³.

Om djuren ändå kommer innanför viltstängslet ska de ges möjlighet att ta sig ut från vägområdet genom viltuthopp, se Figur 2b. För att vara effektiv ska viltet endast kunna forcera viltuthoppet från ett håll och det placeras därför lämpligast i vägens slänt. Viltuthoppet byggs upp av stödmurar som skapar en nivåskillnad som möjliggör att viltet kan hoppa ner och ut men inte in, se Figur 2a. En lämplig nivåskillnad är ca 180-200 cm. Uthoppets effektiva höjd ska vara minst 1,6 meter. Landningsplatsen ska vara av ett mjukt och sandigt material utan större stenar eftersom djuren då kan skada sig vid landningen. Ytan görs plan och hålls fri från vegetation.⁸

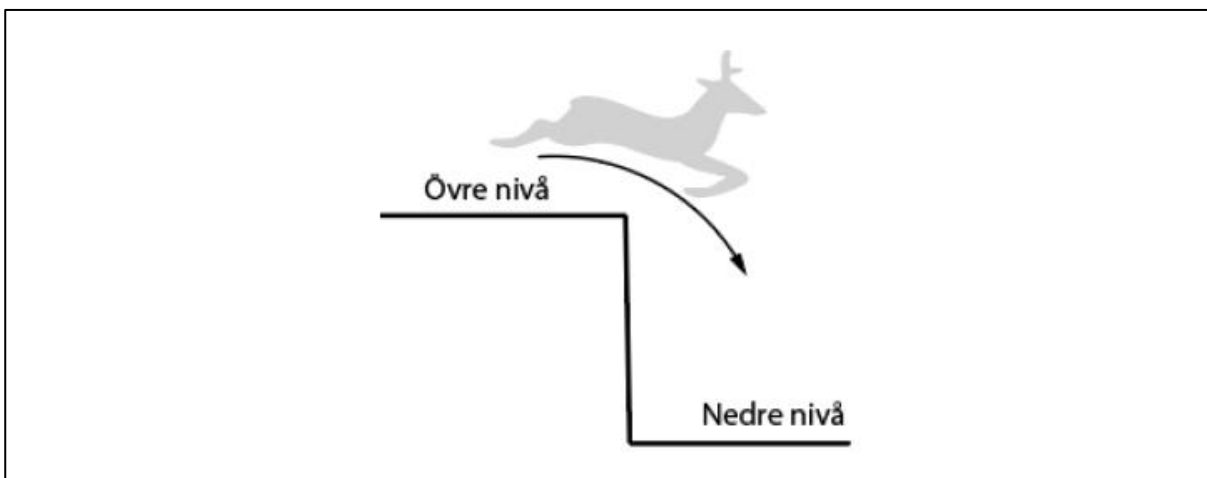
Figur. 2b Principutformning av viltuthopp enligt VGU.⁸

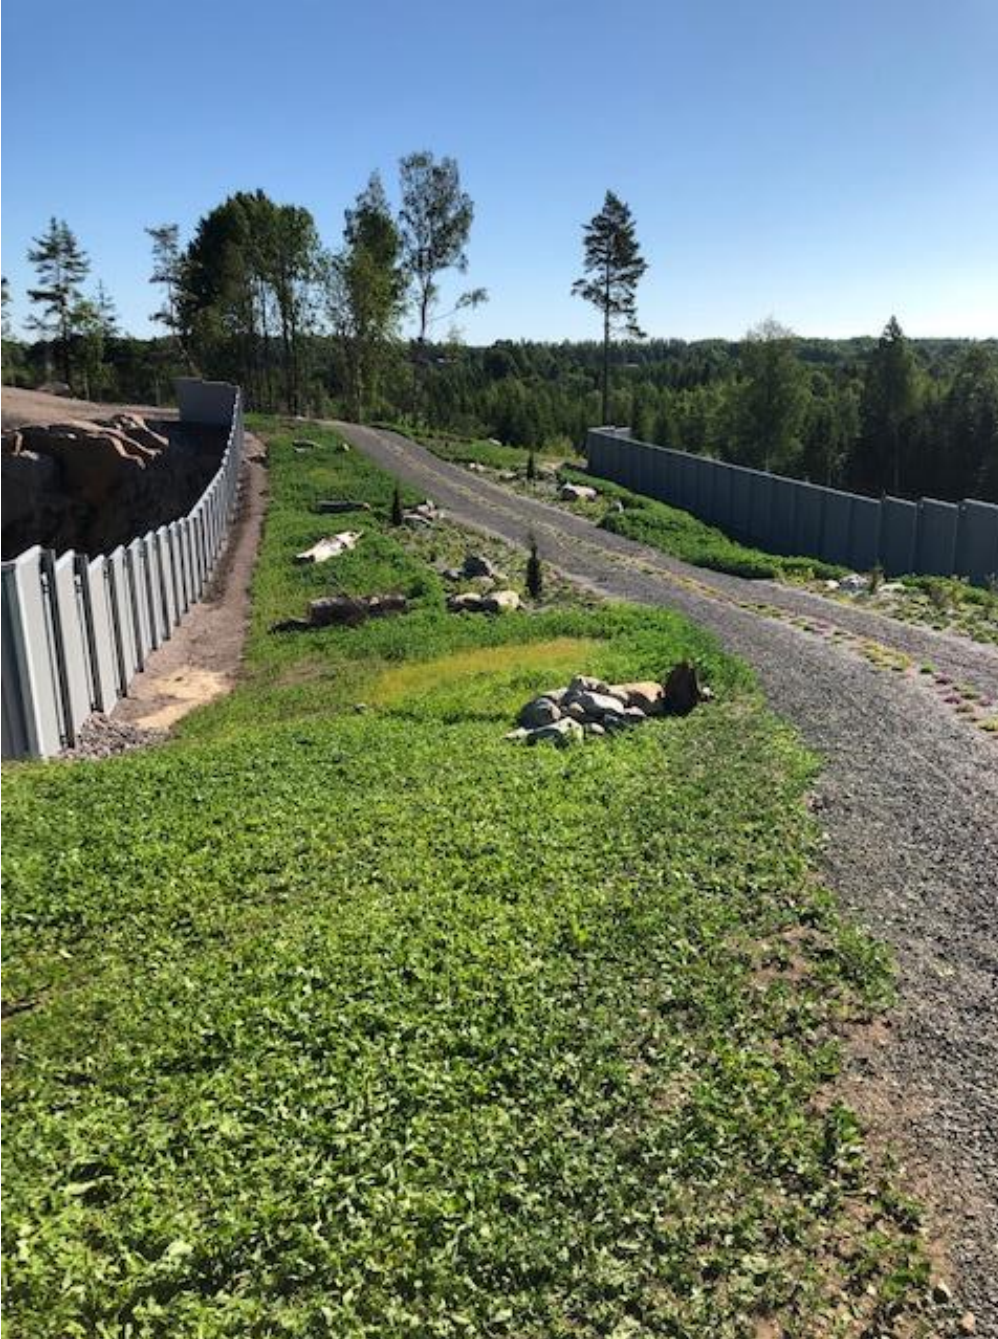
Figur 4. Exempel på faunabro, denna över väg 51 vid Pålsboda med skyddande faunaskärmar (foto Per Lord, Loxia Group).

En faunabro är en vägbro som är anpassad för djur, se Figur 4. Bron ska ha ett naturligt marktäckande och gärna även ha vegetationsremsor. Den ska vara minst 15 meter bred och försedd med stabila och ogenomskinliga skärmar med en höjd om minst 2,2 meter. Avskärmningens längd anpassas till omgivande landskap ut i terrängen. Det får inte finnas skarvar eller springor i nederkant på avskärmningar som medför att djuren ser trafiken. Vilt eller faunastängsel ska finnas och placeras så att djuren leds fram till faunabron och detta ska sluta dikt an mot bronns konstruktion.⁸

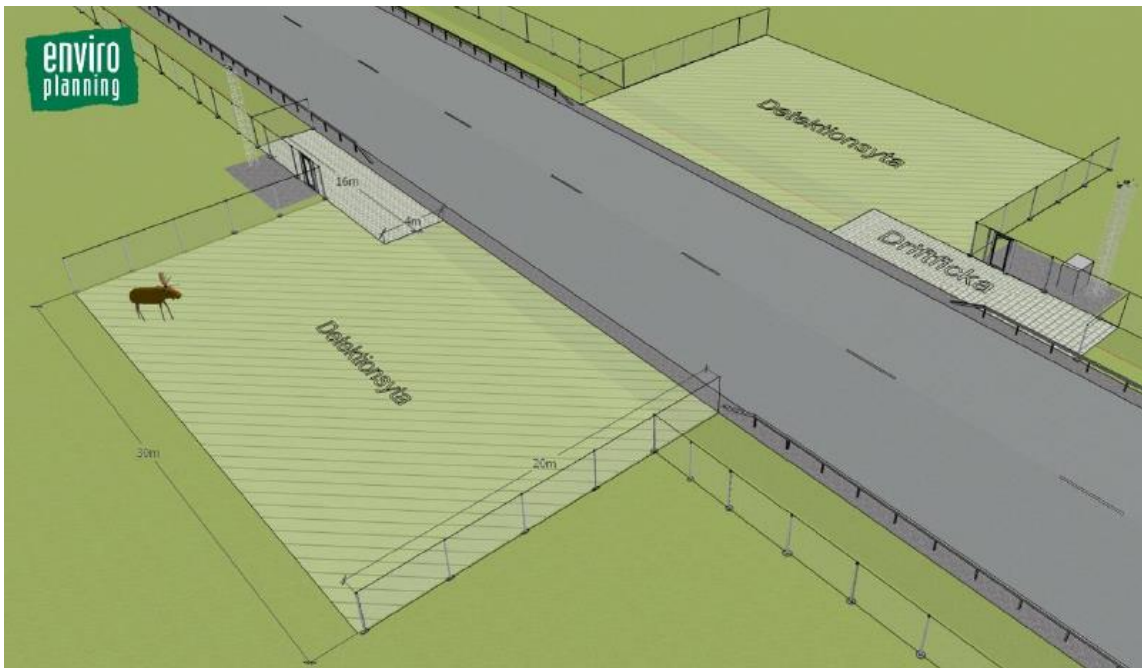
Figur 5. Illustration av faunapassage i plan som fungerar som ett övergångsställe för vilt och som kan förses med ett system för detektering och varning av vilt. Källa: Pilotprojekt vilt³.

Faunapassager i plan med viltvarningssystem. En stängselöppning där sensorer detekterar djuren vid faunapassagen och aktiverar varningsskyltar för trafikanterna, se Figur 5. Värmekameror radar eller dylikt skall övervaka faunapassagens båda mynningar och dess omedelbara närområde. När ett större vilt (älg, rådjur, vildsvin etc) kommer in i detektionszonen aktiveras omställbara skyltar (variabla meddelandeskyltar – VMS) för att varna trafikanter om att djur är i faunapassagen. VMS-skyltar kan exempelvis bestå av en älgskylt som lyser upp, se Figur 6. Försök med faunapassager i plan med aktivt viltvarningssystem har pågått i Östergötland och Värmland. Antalet olyckor har minskat i försöken.³

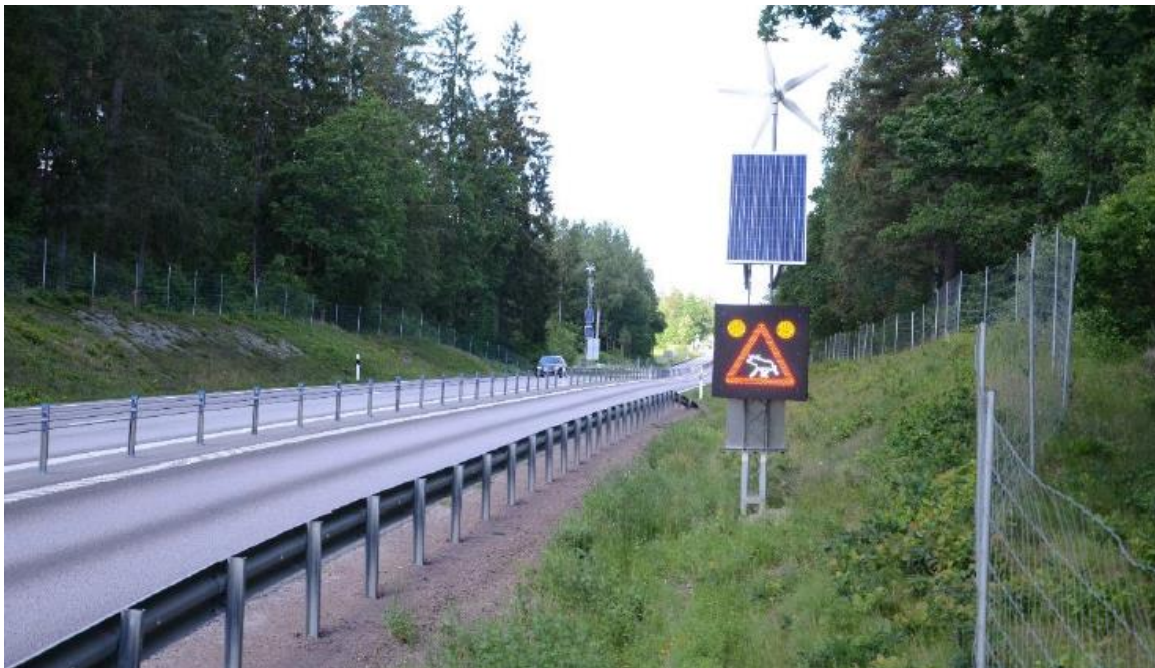
Figur 6. VMS-skyltar med ex älg-symbol skall tändas upp när vilt är i faunapassagen och därmed varna bilister. Foto från Haraldsmåla E22, faunapassagen ligger ca 250 m bortanför VMS-skylten. Foto: Mattias Olsson. Källa: Pilotprojekt vilt³.

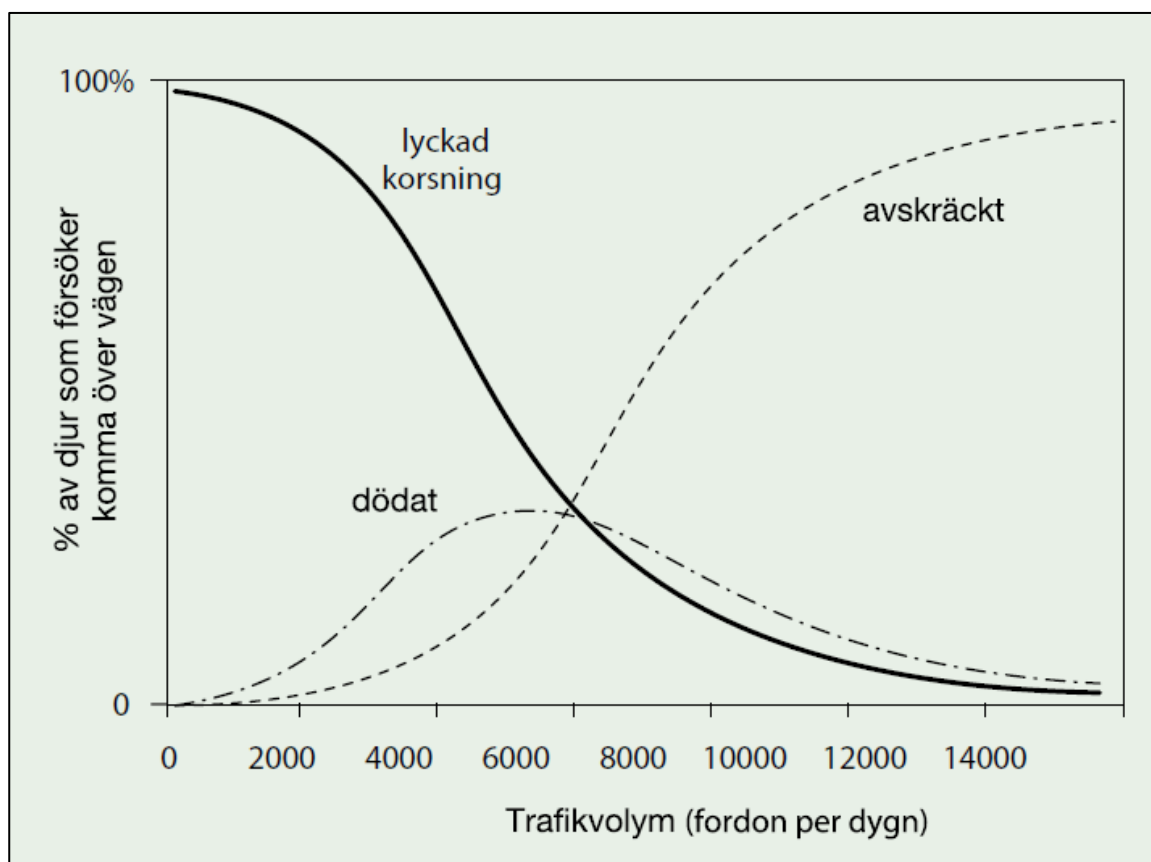
Figur 7. Illustrationen visar en teoretisk modell av sambandet mellan trafikvolym på ostängslad väg och barriärpåverkan på älg och andra hjortdjur. Modellen grundar sig på empiriska studier av älgolyckor på statliga vägar.²

I Trafikverkets publikation "Pilotprojekt vilt" har vägarna delats in i tre klasser i en barriärmodell. Vägklass III har angivits för vägar där ÅDT överskrider ca 8000 fordon per dygn. Vid dessa förhållanden anges den större faunan påverkas på annat sätt jämfört med vägklasser med lägre trafikvolym. Ostängslade vägar med så här höga trafikvolymers anses verka avskräckande i sig och permeabiliteten minskar drastiskt. "Djur behöver planskilda faunapassager för att konnektiviteten skall kunna bibehållas".³ Andelen trafikdödat vilt ökar med stigande trafikvolym, för att plana ut mellan 6000-8000 ÅDT och sedan minska i takt med att djuren avskräcks från att försöka korsa vägen när trafikvolymen blir alltför stor, se Figur 7.

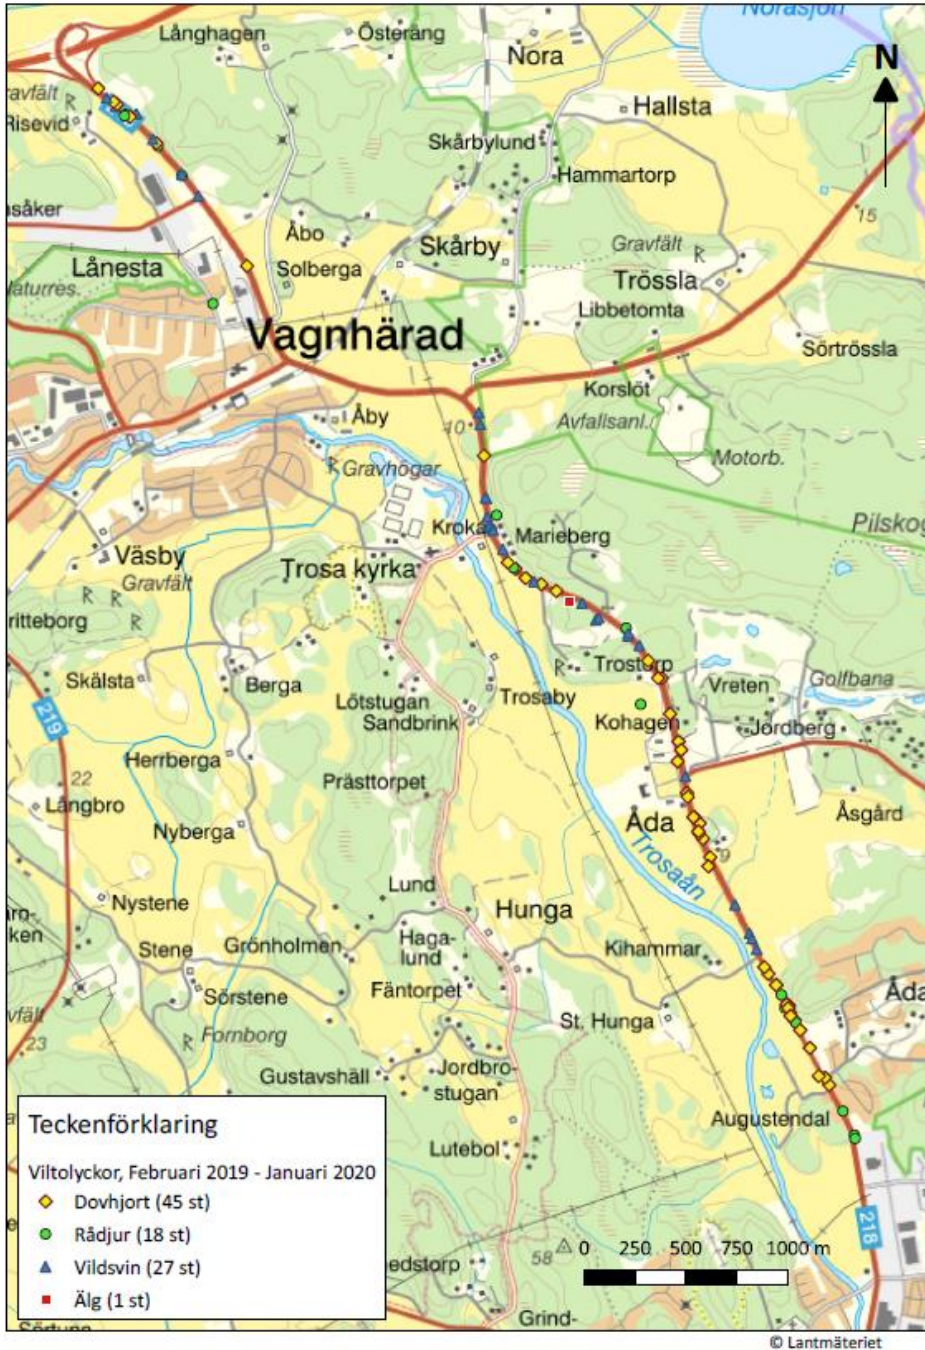
Figur 10. Dokumenterade viltolyckor (NVR) längs väg 218 under ett år, där olyckor med dovhjort är dominerande. Olyckan med älg har skett vid det vandringsstråk för älg som pekats ut av representanter för jaktvårdsområdet i området.

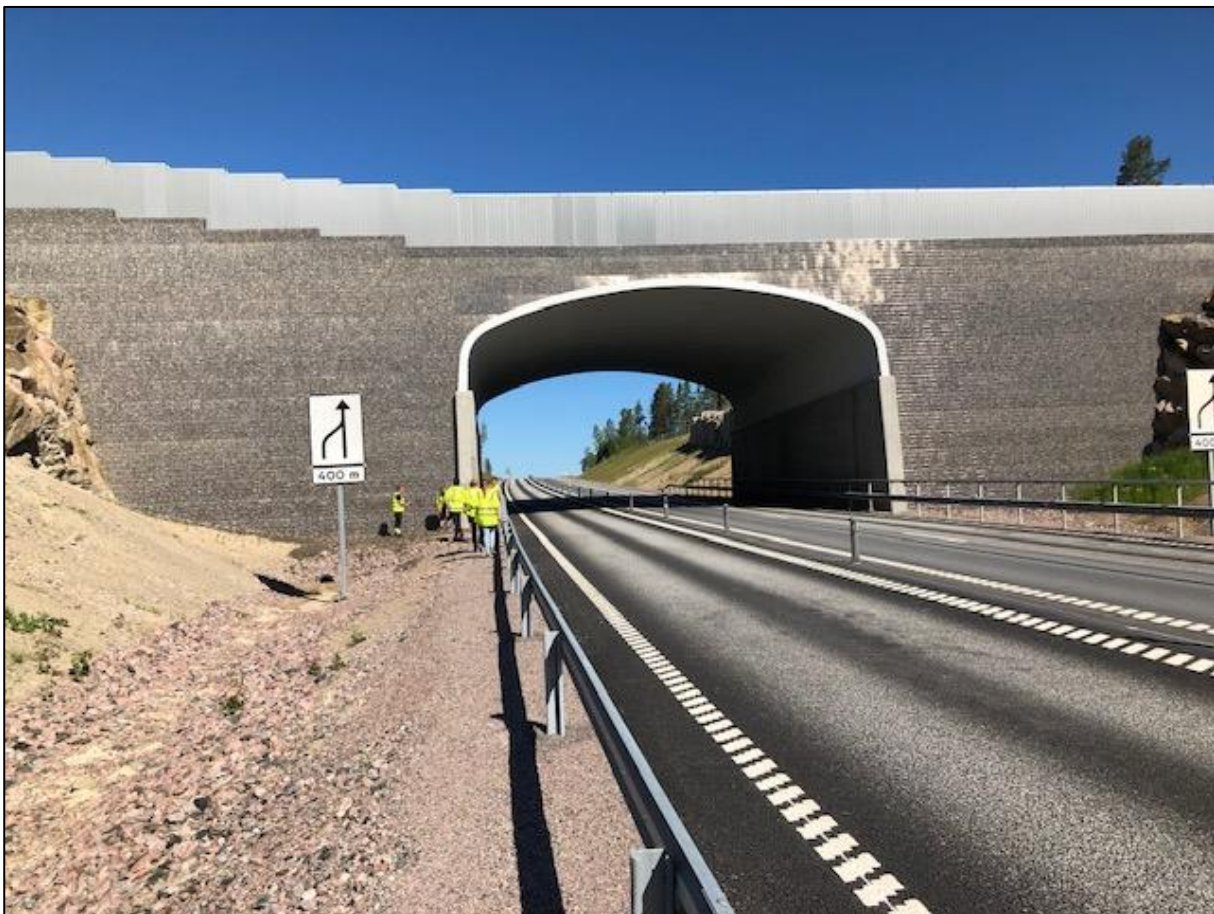
Figur 15. Faunabro uppbyggd med gabioner, denna finns i Pålsboda på väg 51, foto: Per Lord, Loxia Group.

För att möta behovet av passager för älg och andra klövdjur samt även mindre däggdjur i delområde 8 enligt Figur 9 föreslås en faunabro vid älgarnas naturliga vandringsstråk. Längden föreslås till 30 meter, så att bron genom avskärmningar kan sluta an mot omgivande natur för att djuren ska kunna passera på den utan att uppleva kontakt med trafiken. Bredden 20 meter föreslås under förutsättning att bron inte ska användas för övrig trafik, då den i så fall behöver breddas för att kunna säkerställa att djuren kan passera utan att störas av sådan trafik. Faunabron föreslås byggas med gabioner, likt den i Figur 15. För tänkt placering, se Figur 18.

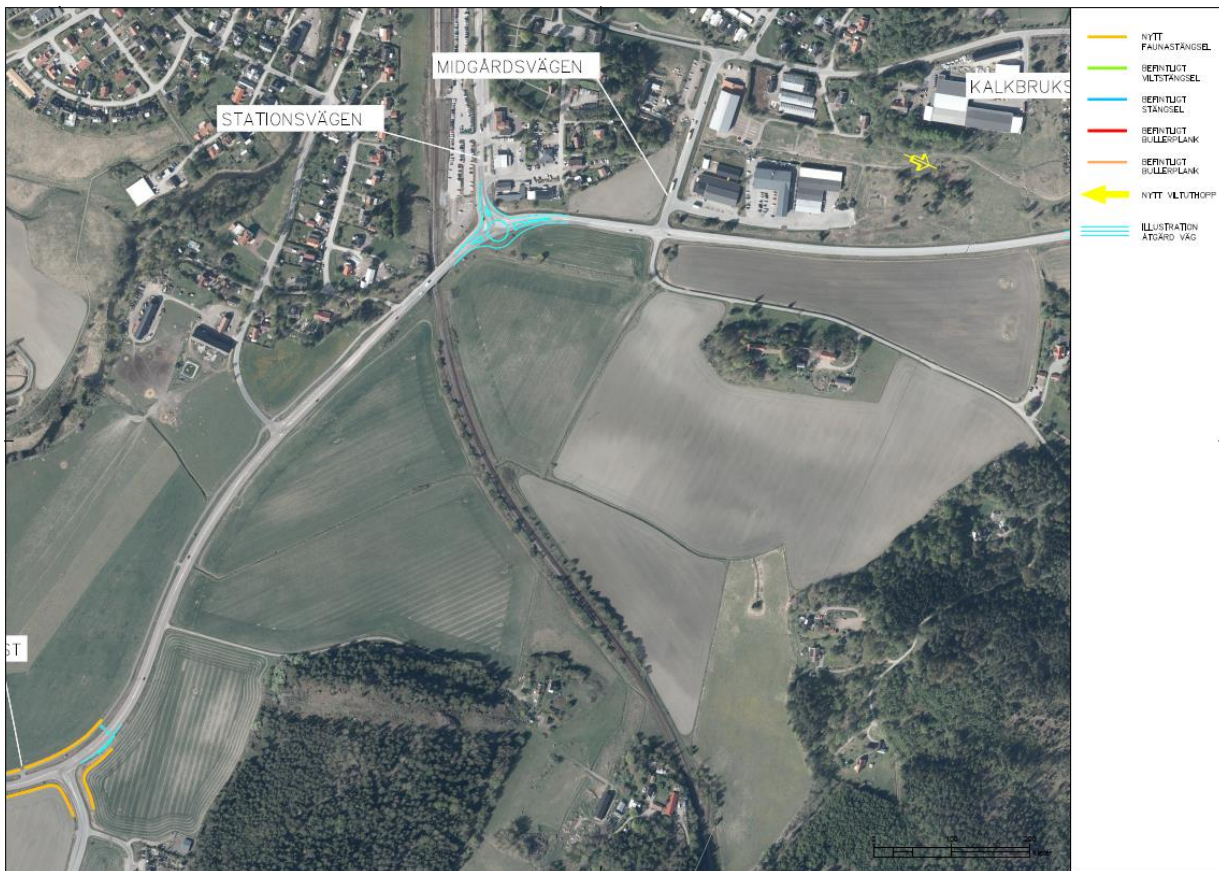
Figur 19. Visar stängselavslut mot väg 800, vilket medför risk att viltolyckorna ökar på väg 800.

Stängselavslut föreslås mot väg 800, se Figur 19, vilket kan medföra att antalet viltolyckor på väg 800 kan komma att öka.

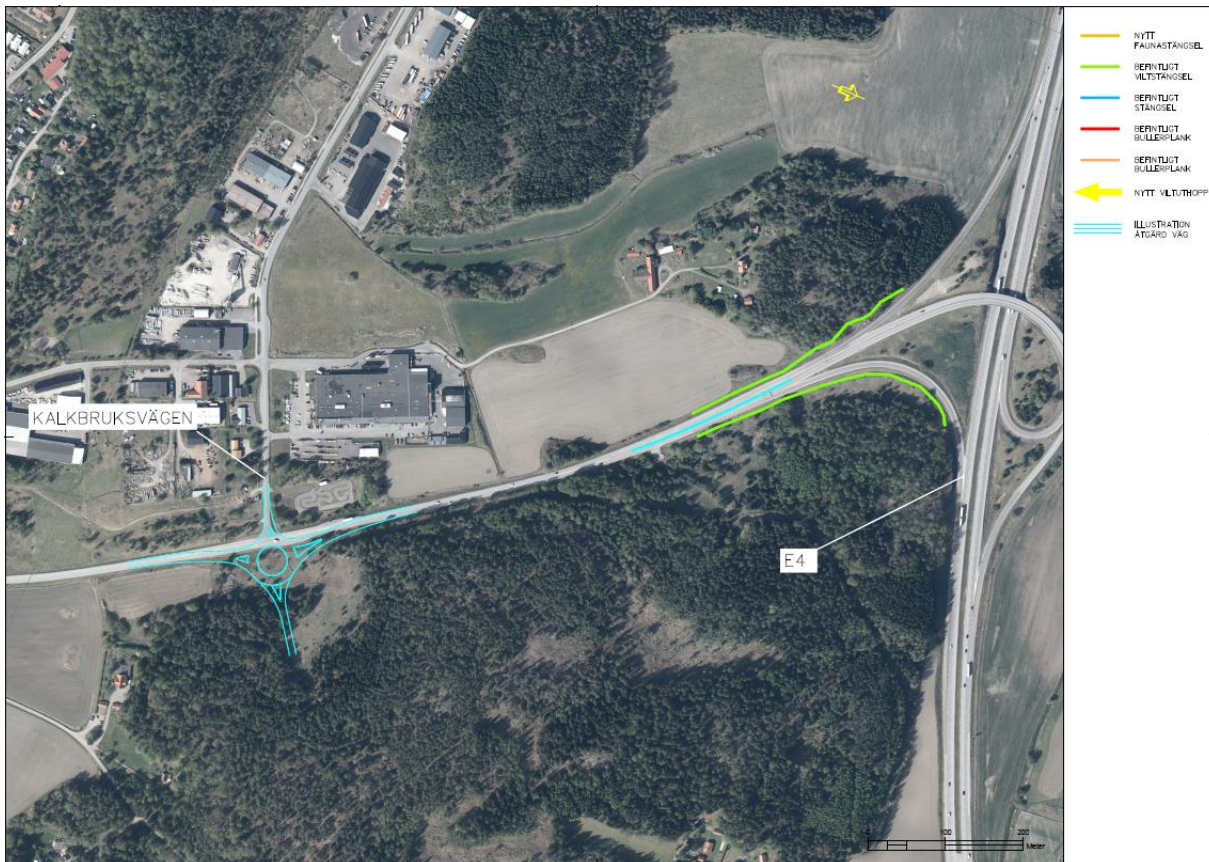
Figur 20 visar hur befintligt viltstängsel i grön färg förlängs med viltstängsel i orange färg i syfte att minska olycksfrekvensen.

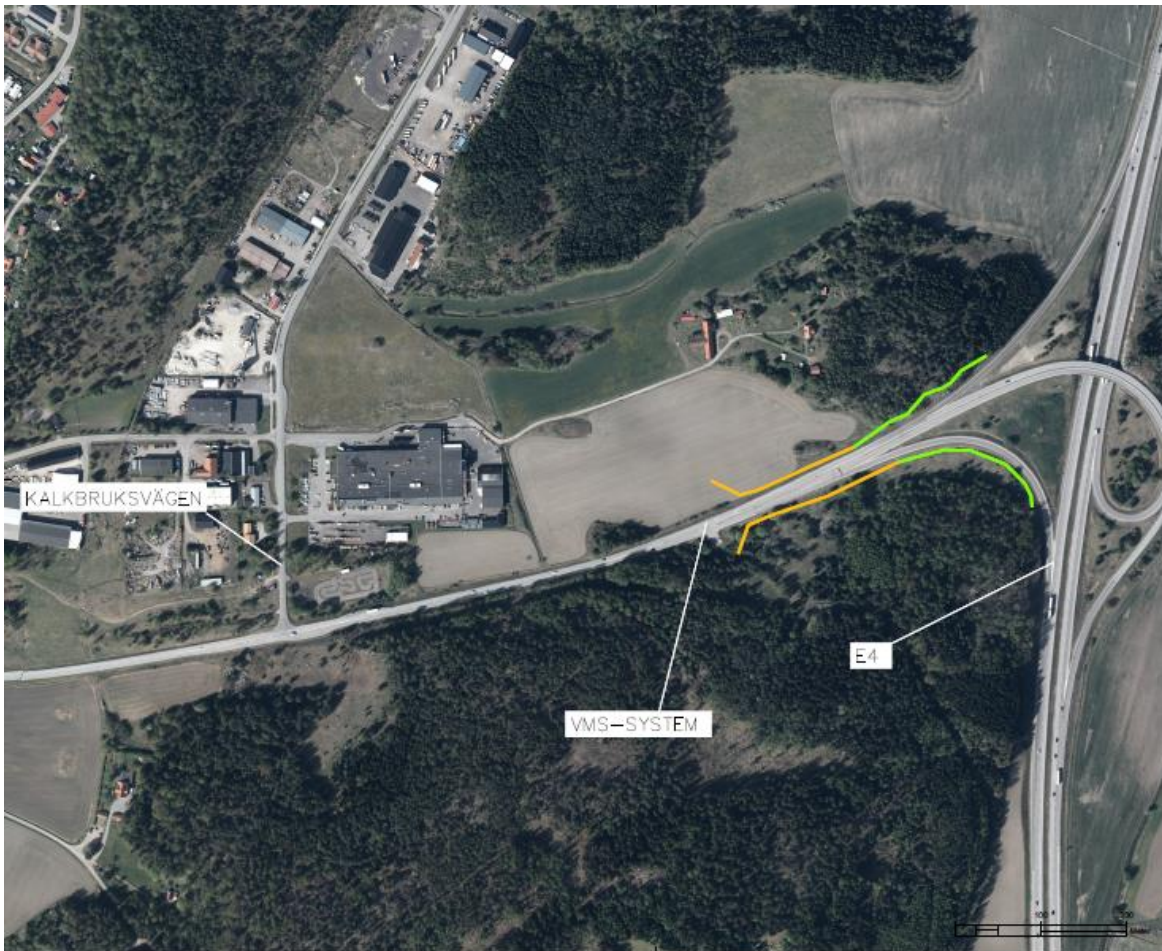
Figur 22. Visar alternativ lösning med aktivt viltvarningssystem där stängsel upphör nedanför ramperna från E4.

För att minska förekomster av olyckor där viltstängsel upphör efter ramperna från E4 i södergående riktning kan en ytterligare passage med ett aktivt viltvarningssystem anläggas även där, se Figur 19. Då bilister kommer i hög fart från E4 skulle en VMS-skylt som lyser upp påbjuda dem att bromsa i tid innan viltstängsel upphör i de fall djur rör sig inom detektionsområdet.

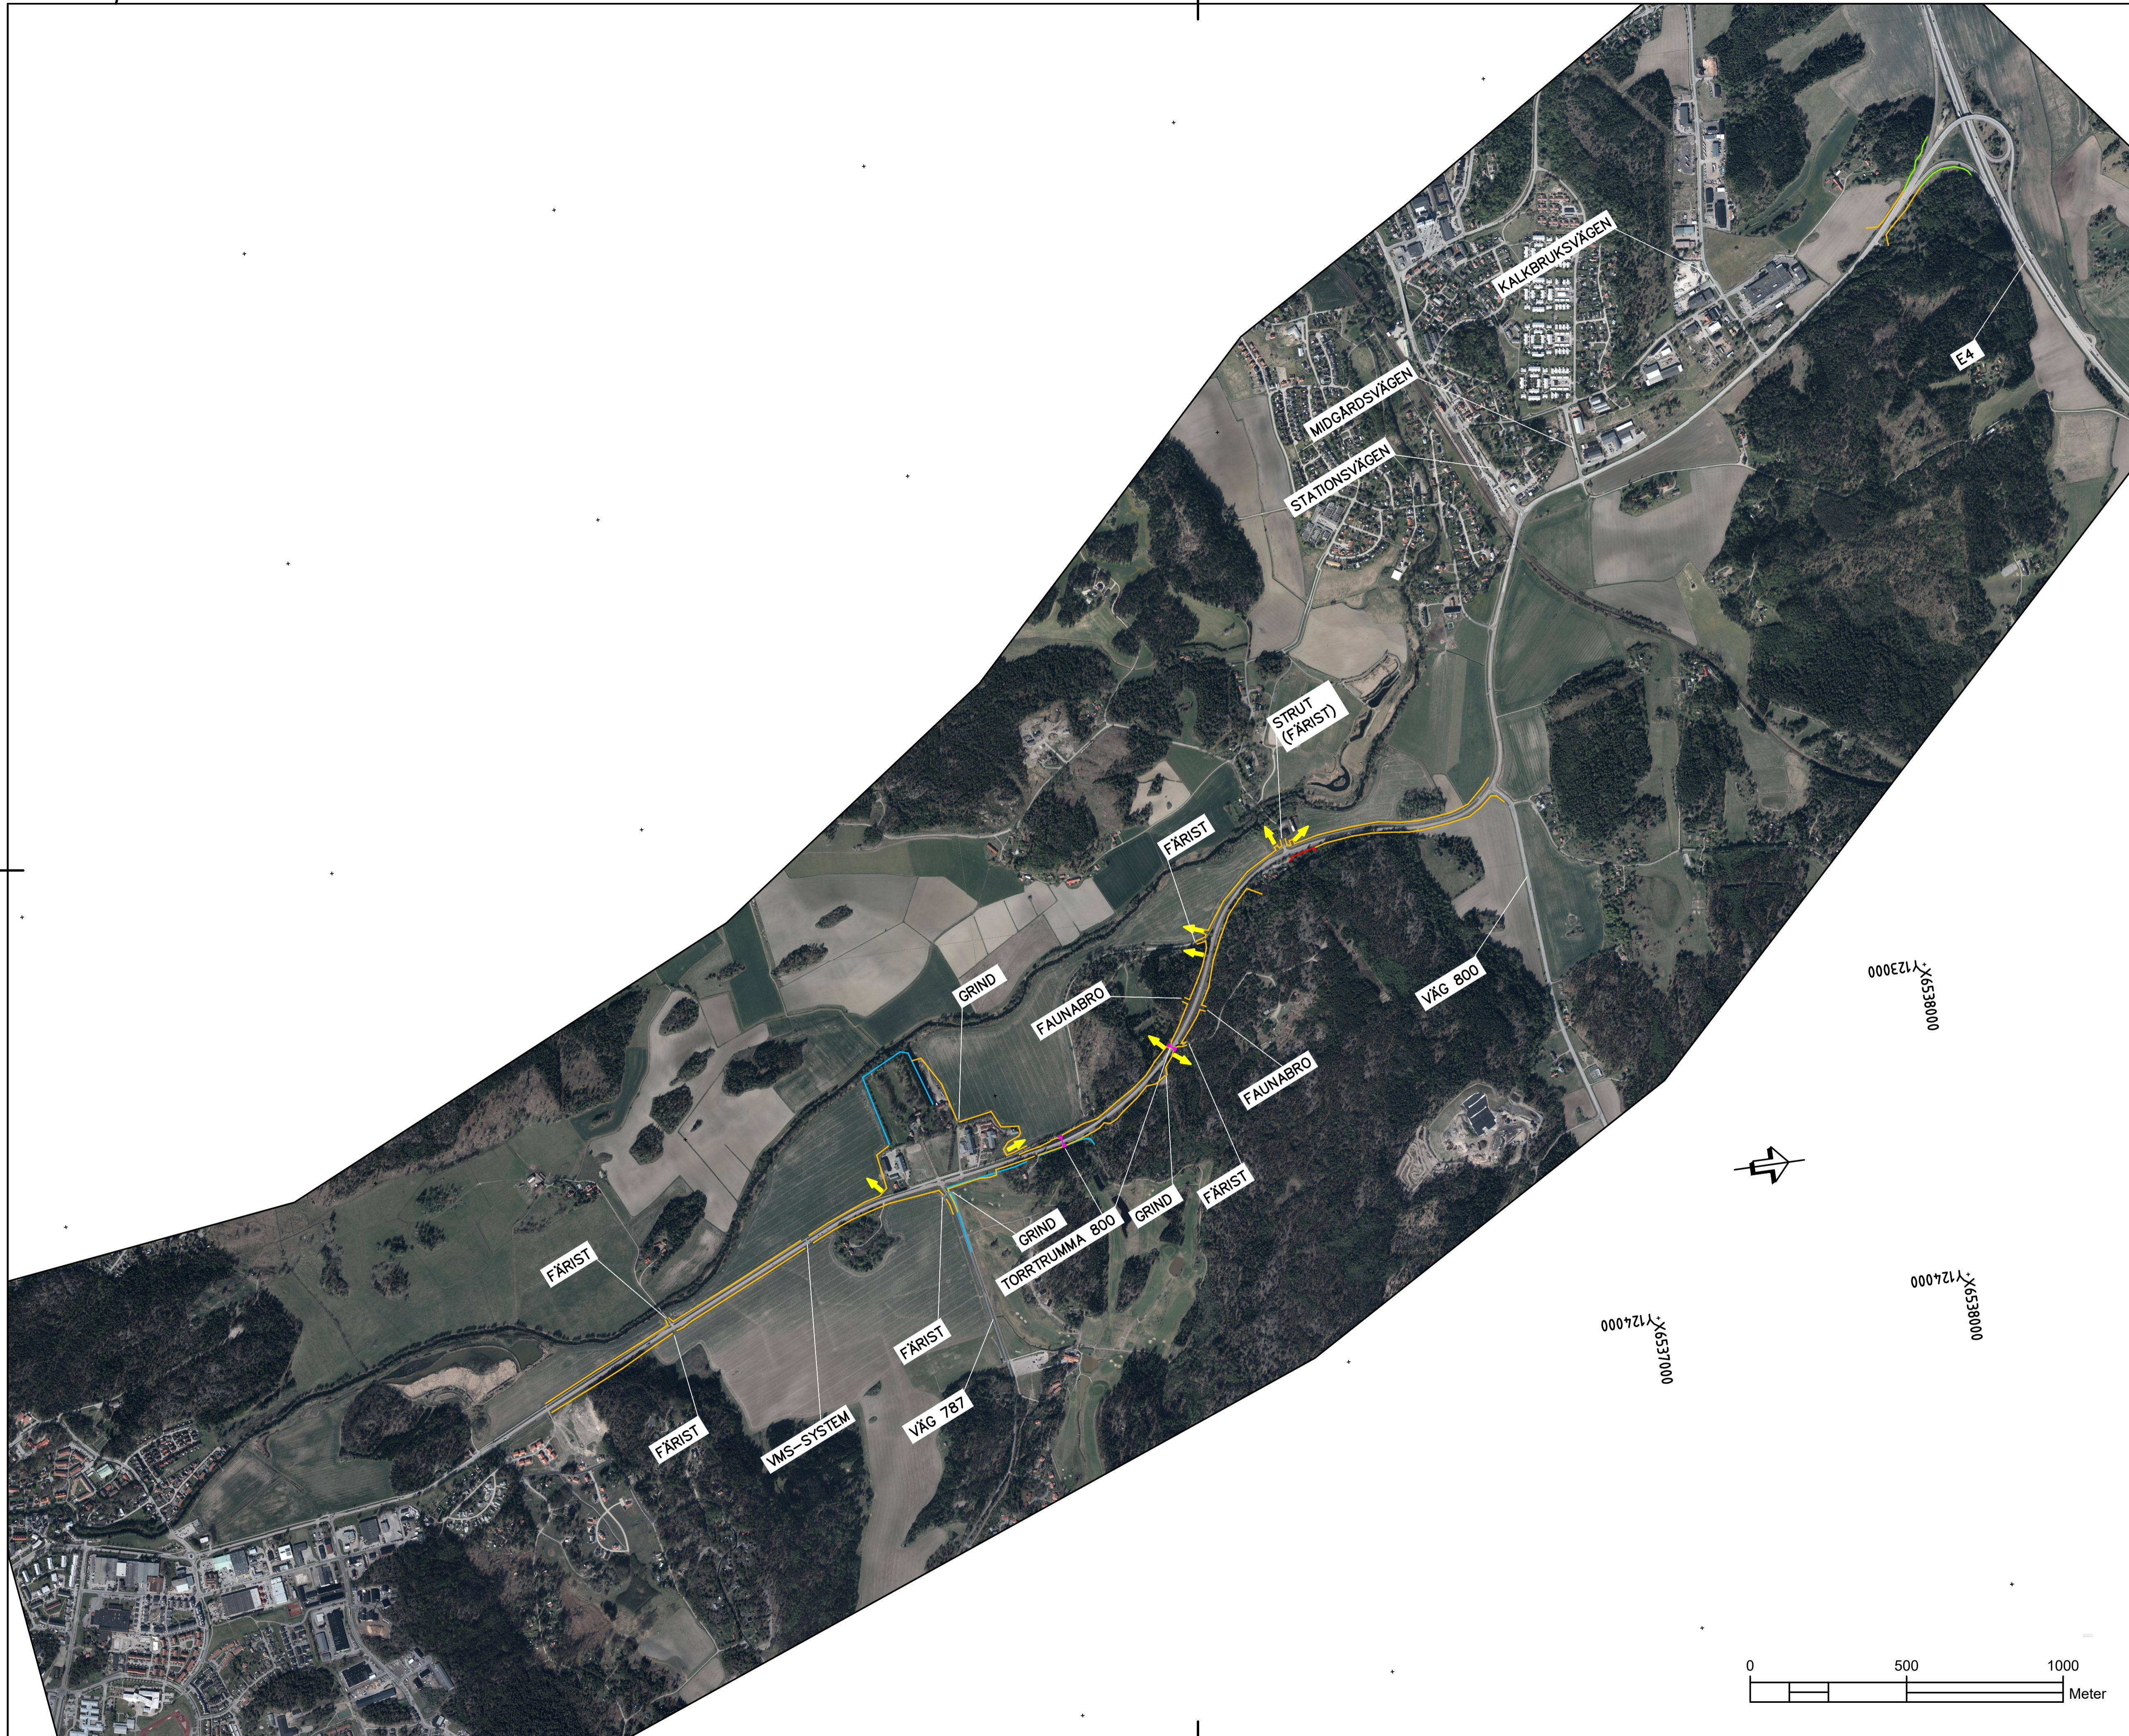
- FAUNASTÄNGSEL
- BEFINTLIGT FAUNASTÄNGSEL
- BEFINTLIGT STÄNGSEL
- BEFINTLIGT BULLERPLANK
- ↘ NYTT VILTUTHOPP

1. Karta som visar åtgärdsförslag för viltanpassning av väg 218
2. Karta som visar viltolyckor med älg mellan åren 2015-2019
3. Karta som visar viltolyckor med vildsvin mellan åren 2015-2019
4. Karta som visar viltolyckor med rådjur mellan åren 2015-2019
5. Karta som visar viltolyckor med kronhjort mellan åren 2015-2019
6. Karta som visar viltolyckor med dovhjort mellan åren 2015-2019
