RAPPORT

Naturvärdesinventering

E 10 Avvakko – Lappeasuando

Inventering och bedömning av naturvärden längs
E10, sträckan Avvakko – Lappeasuando.

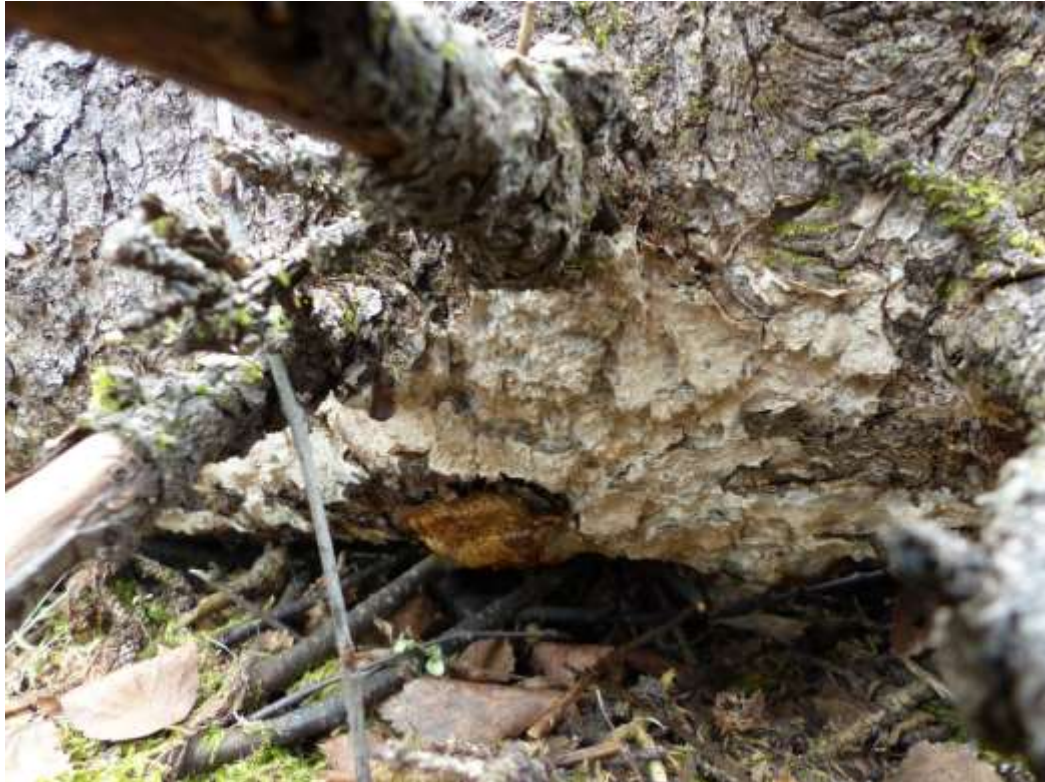
Figur 3. Det största skogliga naturvårderna på sträckan Avvakko – Lappeasuando ligger i områdets södra del, där barrskogen är naturlig och hyser flera rödlistade arter som är hotade, som t.ex. rynkskinn.

De största skogliga naturvärdena på sträckan utgörs av de urskogsartade naturskogar som finns i den södra delen av inventeringsområdet, på Leipitunturis nordvästra utlöpare. Här består biotopen av äldre granskog som delvis är av frisk ristyp, men vissa delar har sumpskogskaraktär och naturvärdena är mycket höga. Det är också i dessa barrnaturskogar som flera rödlistade arter som kräver lång skoglig kontinuitet noterades under inventeringen. Här finns arter som bland annat taigaskinn^(VU), rynkskinn^(VU) och grenlav^(VU) som samtliga är klassificerade under rödlistans kategori för hotade arter.

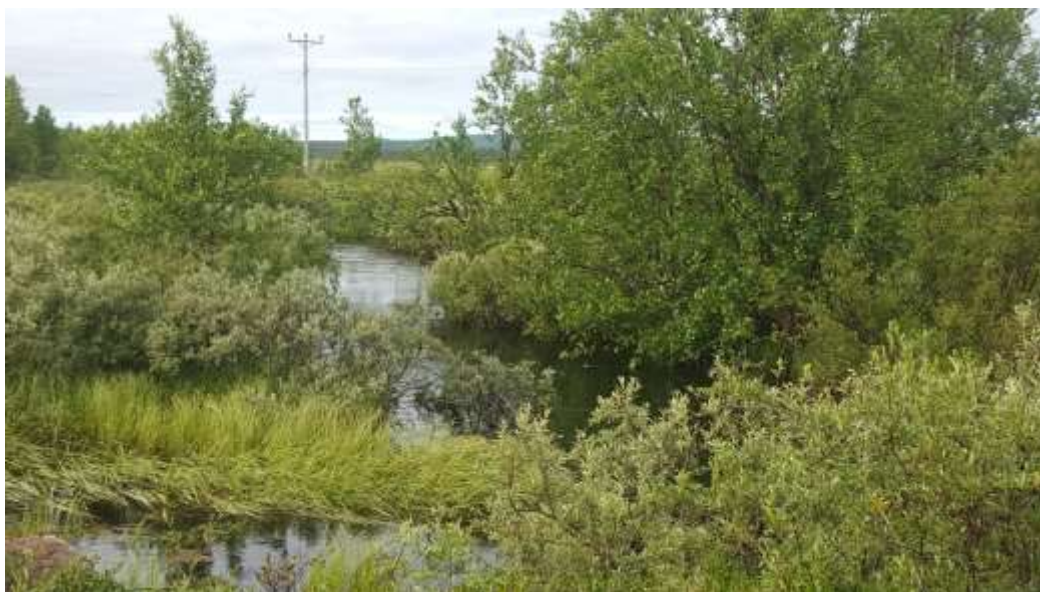
Figur 4. I inventeringsområdets södra del ligger Itnavuomaa, ett stort myrkomplex som i begränsad omfattning berörs av inventeringen. Den del som berörs består av ett videbevuxet parti längs bäcken Leipijoki.

Ungefär 5 % av den inventerade sträckan omges av våtmarker. Ett stort myrkomplex, Itnavuoma ligger i direkt anslutning till inventeringsområdet i dessa södra del. Myren har högsta värdeklass (klass 1) i Länsstyrelsens våtmarksinventering (VMI). Den begränsade del av myren som omfattas i detta uppdrag består av ett en videbevuxen del som ligger i anslutning till bäcken Leipijoki och naturvårderna på denna del har kopplats till bäcken som vattenmiljö.

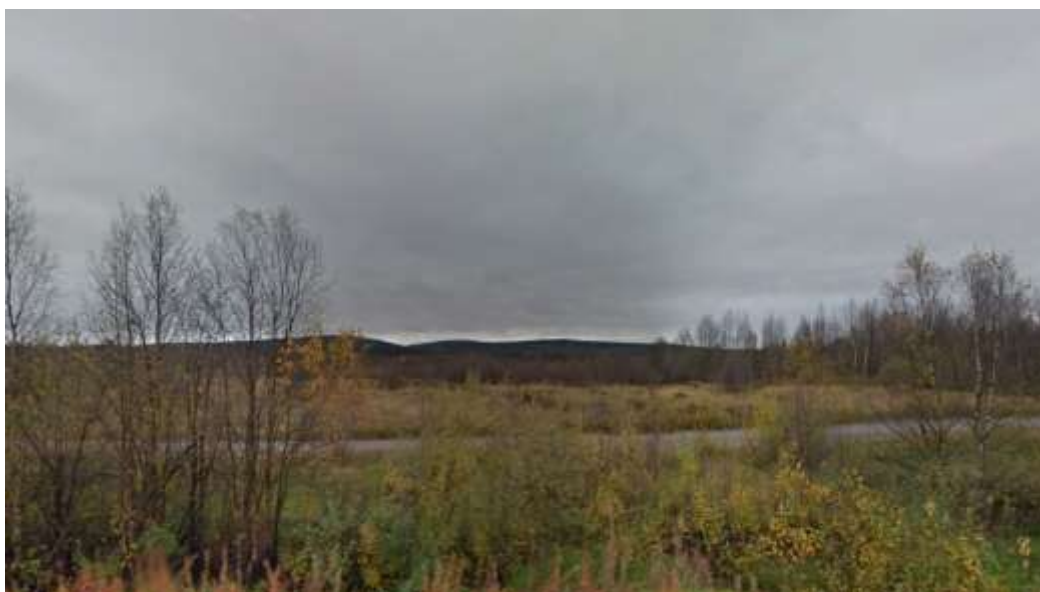
Figur 5. På sträckan Skaulo-Puoltikasvaara finns gamla ängsmarker som håller på att förbuskas.

På den inventerade sträckan passerar väg E 10 byarna Moskojärvi, Skaulo och Puoltikasvaara. Tidigare har större delen av dessa områden varit odlad mark som hävdats. Marktypen tar upp ca 10 % av den totala sträckan och tas därför upp som en biotyp i rapporten. Nu består marken huvudsakligen av bebyggelse med tomtmark eller igenväxa ängar som inte hävdats på många år. Sträckan mellan Skaulo och Puoltikasvaara har inventerats i detalj eftersom höstlåsbräken och topplåsbräken är noterade under inventering av artrika vägkanter år 1996. Arterna kunde dock inte återfinnas vid denna inventering och naturvärdena bedöms som ordinära.

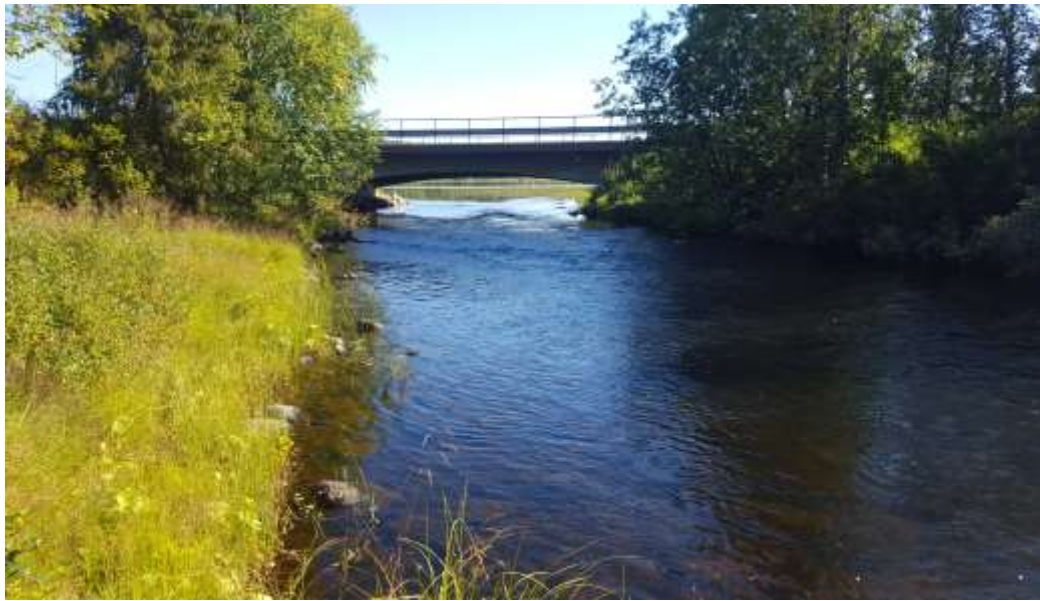
Figur 6. Vid infarten mot Skaulo passerar väg E10 över en kortare forssträcka mellan sjöarna Sulajärvi och Soutojärvi. Kring bron, både uppströms och nedströms finns fina lekbottenssubstrat.

På den inventerade sträckan finns flera intressanta vattendrag och sjöar. I söder passerar väg E 10 Leipijoki som är en opåverkad bäck med naturliga forssträckor med mycket höga naturvärden. Vid Moskojärvi och Skaulo finns ett vattensystem som har sina källflöden i sjön Ylijärvi, ca 8 km väster om Moskojärvi by. Detta sjö- och bäcksystem är totalt ca 30 km långt och består av 6 olika sjöar och flera bäcksträckor innan den via Kivijoki mynnar ut på den plats där Kaitumälven och Kalixälven rinner samman. Både vid Moskojärvi och vid Skaulo passerar sjö-bäcksystemet under väg E10. I anslutning till båda vägpassagerna finns stora ytor med lekbottenssubstrat och en vattenhastighet som utgör optimala förhållanden som lekplats för både laxartad och vit fisk. Dessa lekområden bedöms ha mycket höga värden för den akvatiska miljön.

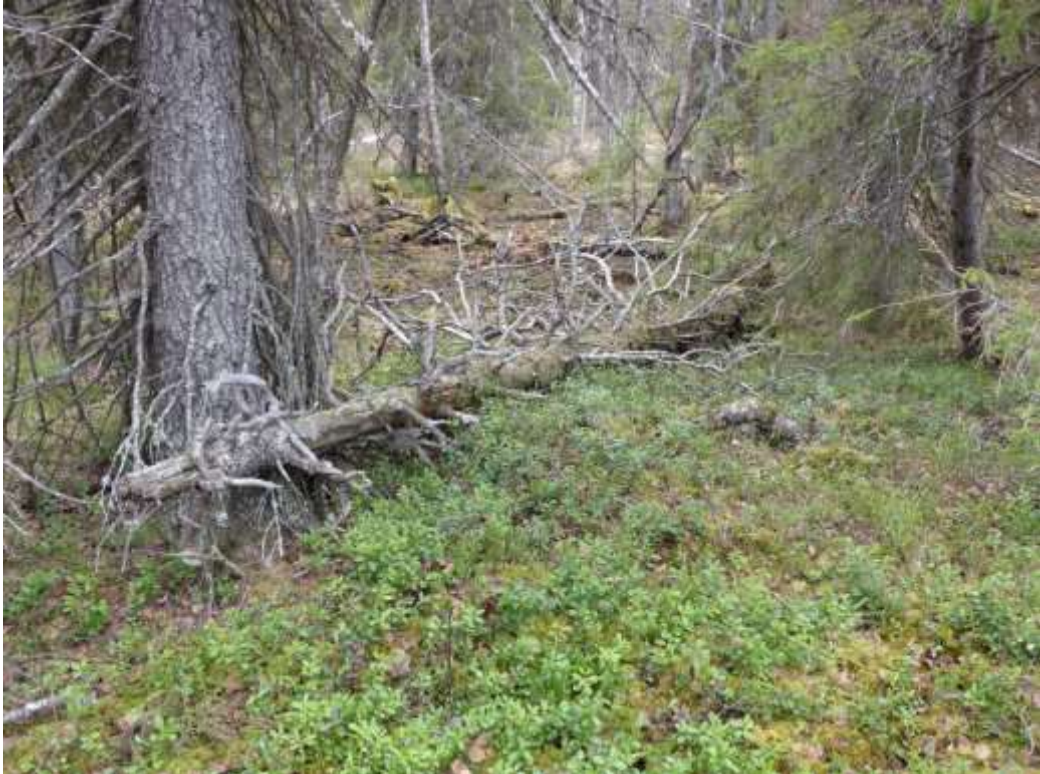
Säker
Naturtyp	Biotop	Natura 2000-habitat
Skog och träd	Urskogsartad naturskog	Västlig tajga
<p>Beskrivning biotopkvalitet</p> <p>Objektet består av två delar.</p> <p>Den norra delen omfattar en äldre barnnaturskog som ligger öster om E 10, in mot Leipijoki. Närmare bäcken finns fuktigare partier med ett ökat björkinslag och viss sumpskogskaraktär. Skogen är urskogsartad och flerskiktad med hög andel död ved, både stående och liggande som skapar goda förhållanden för vedlevande tickor och lavar.</p> <p>Artförekomsten visar på en lång kontinuitet både vad gäller träd och lågor. Närheten till Leipijoki bidrar också till en stabil luftfuktighet.</p> <p>Den södra delen av objektet domineras av en äldre fjällbjörkskog som även den är opåverkad. Artrikedomen är här något lägre främst beroende på att många rödlistade arter är knutna till gran som substrat.</p> <p>Objektet ingår i en större sammanhängande nyckelbiotop som sträcker sig upp mot berget Leipitunturi.</p>

Naturvärdsarter		
Revlummer ^{ART-FR} växer spritt i objektets fuktigare partier.	Gammelgranskål ^{NT}	
Knottrig blåslav ^{NT}	Tajgaskinn ^{VU}	
Rynkskinn ^{VU}	Grenlav ^{VU}	
Granticka ^{NT}		
Motivering av naturvärdesbedömning		
<p>Mycket höga naturvärden (Klass 1) är knutna till norra delen av objektet som består av urskogsartad barrskog med flera rödlistade arter i hotkategorin sårbar (VU). Den intilliggande Leipijoki bidrar också till en stabil och konstant luftfuktighet. Delobjektet i södra delen hyser höga naturvärden (Klass 2) vilka är knutna till den opåverkade och naturliga fjällbjörkskogen med enstaka granar som ligger i anslutning till Leipijoki.</p>		
Bild

Figur 14. Naturvärdesobjekt AV nr 1 ligger i inventeringsområdets södra del och består av en urskogsartad naturskog med höga/ mycket höga naturvärden. Kartan visar var de rödlistade arterna är lokaliserade.

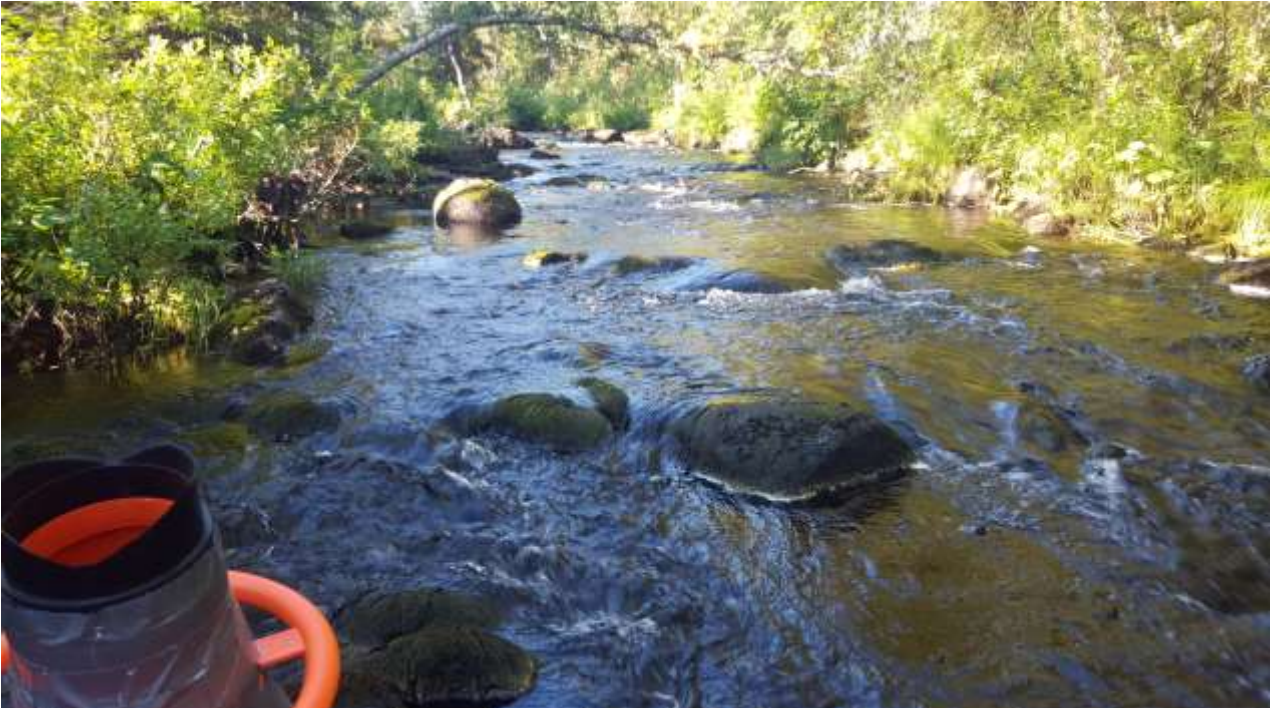
Objekt ID		
AV nr 2- Leipijoki (5 ha)		
Naturvärdesklass	1, Högsta naturvärde	Säkerhet Säker
Naturtyp	Biotop Naturlig bäck, Opåverkad strömsträcka	Natura 2000-habitat Nej
<p>Beskrivning biotopkvalitet</p> <p>Objektet utgörs av en naturlig strömmande bäck med riklig förekomst av värdeelement i form av block och sten. Bäckens till synes helt opåverkad av flottning eller annan mänsklig påverkan. Bäckens rinner genom två urskogsartade naturvärdesobjekt och skapar goda förutsättningar i form av en stabil och hög luftfuktighet till omgivande miljö. På delar av sträcka översvämmar även bäcken den omgivande terrängen och skapar miljöer med sumpskogskaraktär.</p> <p>Bäckbredden är ca 6 meter och bottenstrukturer är blockrikt (90 %) och objektet hyser mycket goda uppväxtmiljöer för laxartad fisk och rikligt med ståndplatser. Näckmossa täcker ca 70 % av blocken i bäcken. Enstaka fläckar med goda leksubstrat finns, dock i begränsad omfattning.</p> <p>Större delen av det utpekade objektet ligger utanför avgränsningsområdet.</p> <p>Objektet är ett biflöde till Natura 2000-området Torne- och Kalixälven.</p>

Naturvårdsarter		
-		
<p>Motivering av naturvärdesbedömning</p> <p>Mycket höga naturvärden är knutna till den naturliga strömsträcka som rinner genom avgränsningsområdet. Den blockrika bäcken i kombination med större höljor i det närliggande området skapar mycket goda förutsättningar för både laxartad fisk och vattenorganismer som lever i strömmande vatten.</p> <p>Objektet är opåverkat av mänskliga aktiviteter.</p>		
Bild

Figur 15. Naturvärdesobjekt AV nr 2 utgörs av Leipijoki som rinner genom två urskogsartade naturvärdesobjekt. Vattendraget har högsta naturvärde och utgör en viktig livsnerv som skapar goda förutsättningar både för fisk och andra vattenorganismer, men även för den omgivande miljön i form av hög och stabil luftfuktighet.

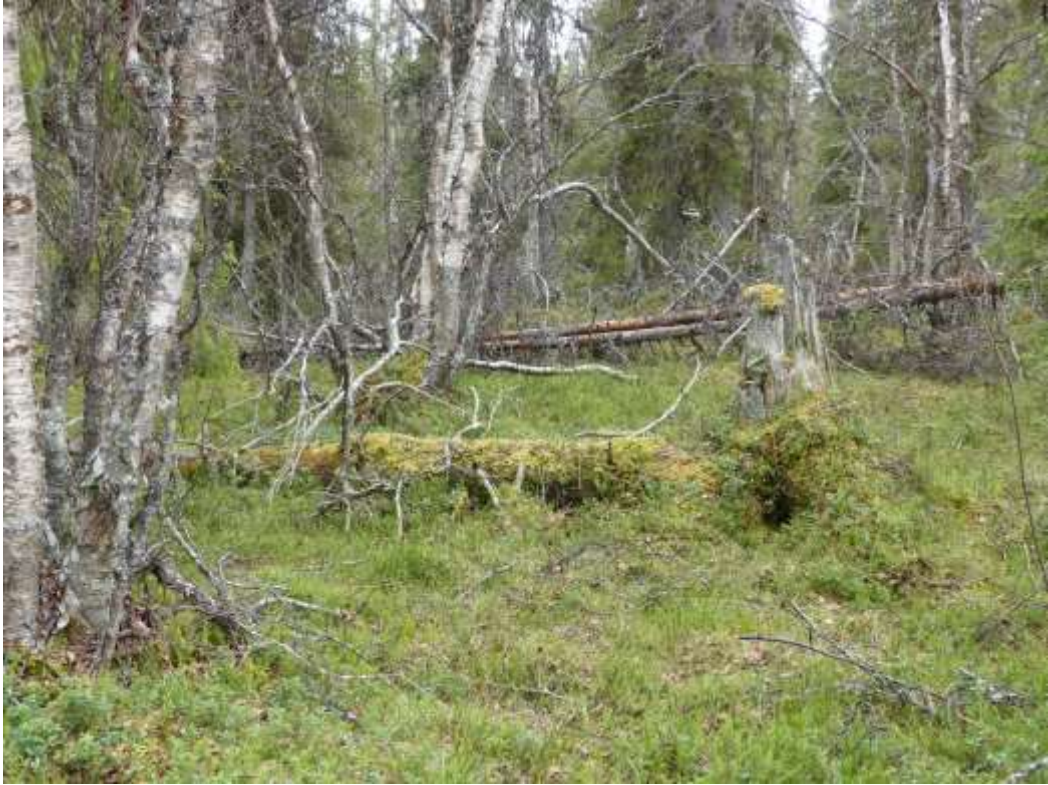
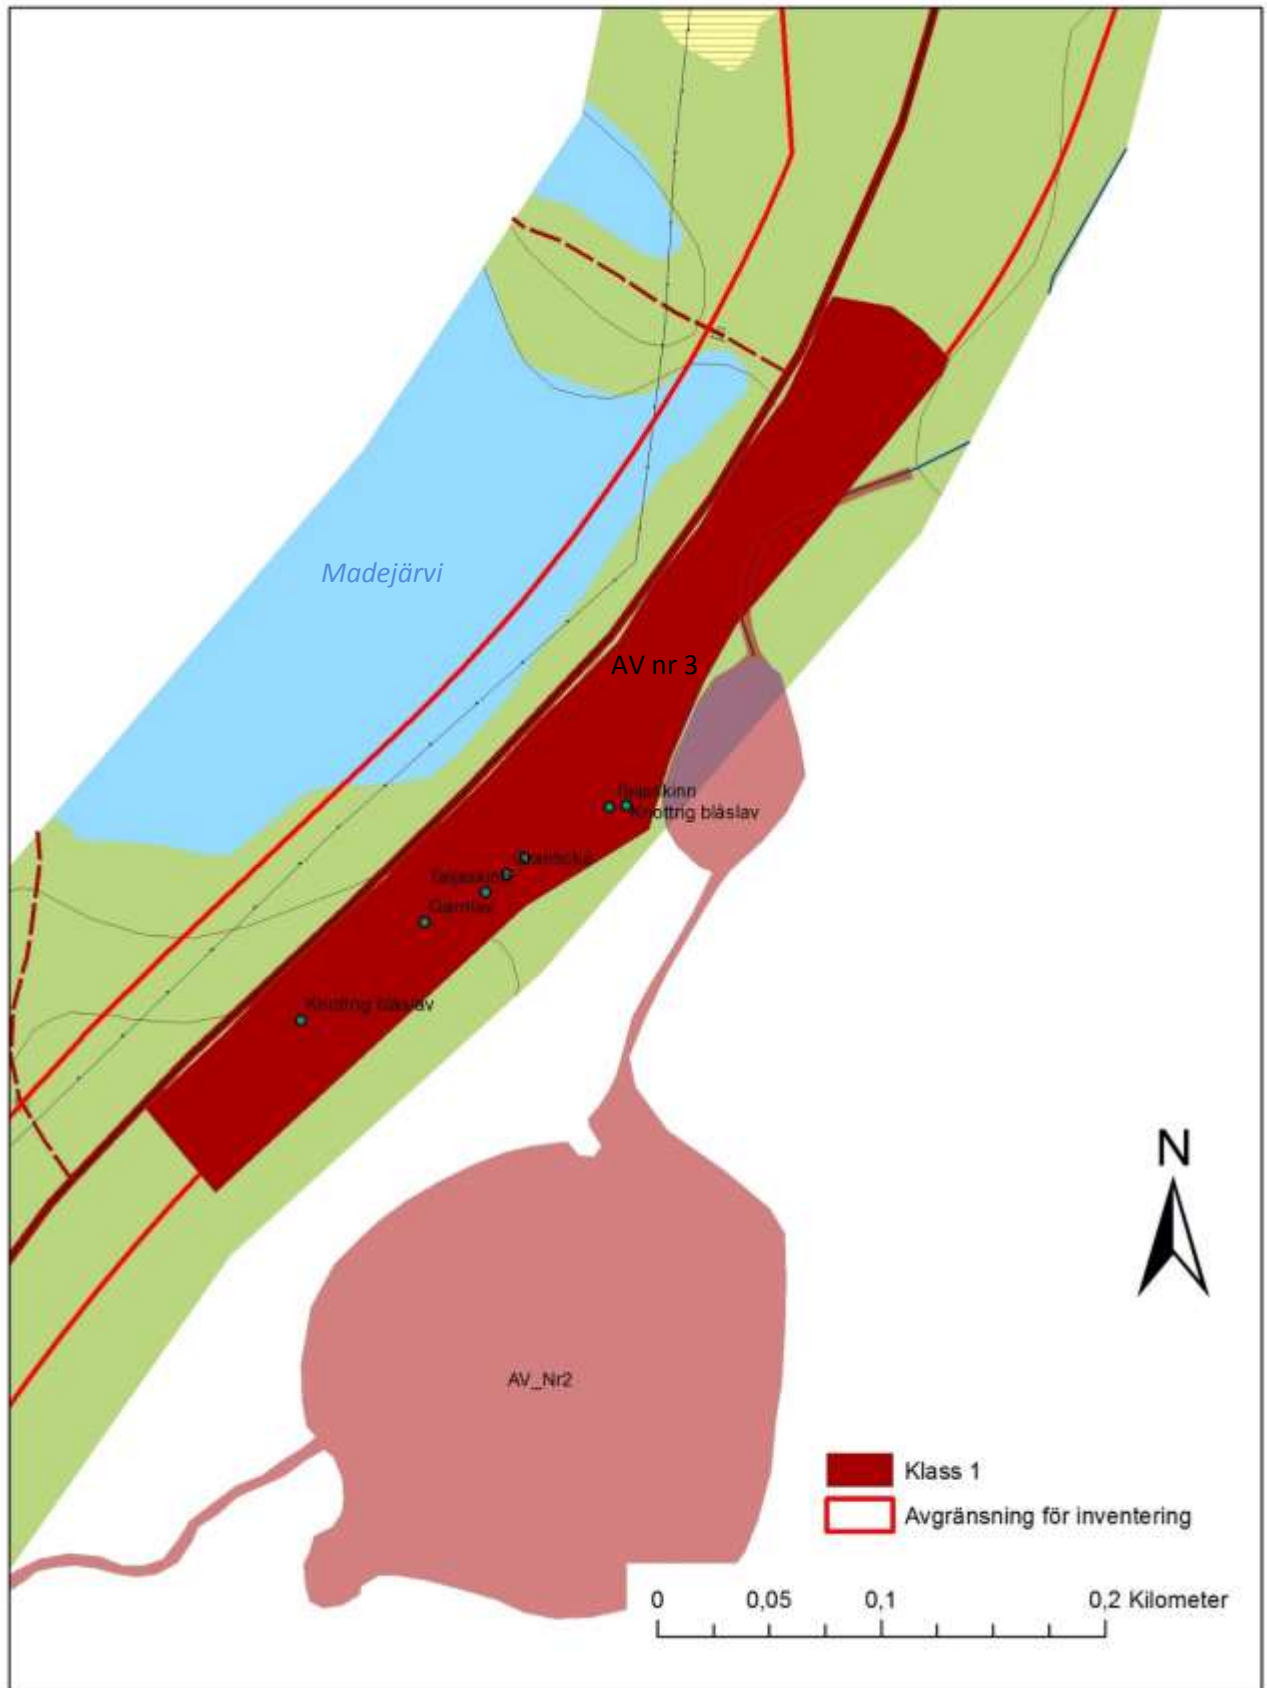
Säkerhet Säker
Naturtyp Skog och träd	Biotop Urskogsartad blandsumpskog	Natura 2000-habitat Västlig tajga
<p>Beskrivning biotopkvalitet</p> <p>Objektet ligger i direkt anslutning till den befintliga vägen och utgörs av en urskogsartad och flerskiktad grandominerad blandsumpskog. Objektet har även inslag av blandskog av frisk ristyp. Andelen död ved är hög, både vad gäller lågor och stående döda träd, vilket skapar goda förutsättningar för vedlevande tickor och lavar. Objektet har många likheter med AV nr 1 som ligger ca 230 meter åt söder, men AV nr 3 hyser en något fuktigare miljö som skapar sumpskogskaraktär. I objektet återfinns både tajgaskinn, rosenticka, granticka, garnlav, ullticka och knottrig blåslav som samtliga är rödlistade och indikerar höga naturvärden i form av lång träd- och lågakontinuitet.</p> <p>Objektet sträcker sig utanför det avgränsade inventeringsområdet och ingår som en av flera nyckelbiotoper på Leipitunturis nordvästra utlöpare.</p>

<p>Naturvårdsarter</p> <p>Revlummer^{ART-FR} växer spritt i objektets fuktigare partier.</p> <p>Knottrig blåslav^{NT}</p> <p>Rosenticka^{NT}</p> <p>Granticka^{NT}</p> <p>Ullticka^{NT}</p> <p>Tajgaskinn^{VU}</p> <p>Garnlav^{NT}</p>		
<p>Motivering av naturvärdesbedömning</p> <p>Mycket höga naturvärden (Klass 1) är knutna till den urskogsartade blandsumpskog som utgör större delen av objektet. Flera rödlistade arter styrker lång kontinuitet. Den intilliggande Leipijoki bidrar också till en stabil och konstant luftfuktighet och att sumpskogen översvämmas vid höga vattenflöden.</p>		
Bild

Figur 16. Naturvärdesobjekt AV nr 3 ligger i inventeringsområdets södra del och består huvudsakligen av en urskogsartad blandsumpskog med mycket höga naturvärden. Kartan visar var de rödlistade arterna är lokaliserade.

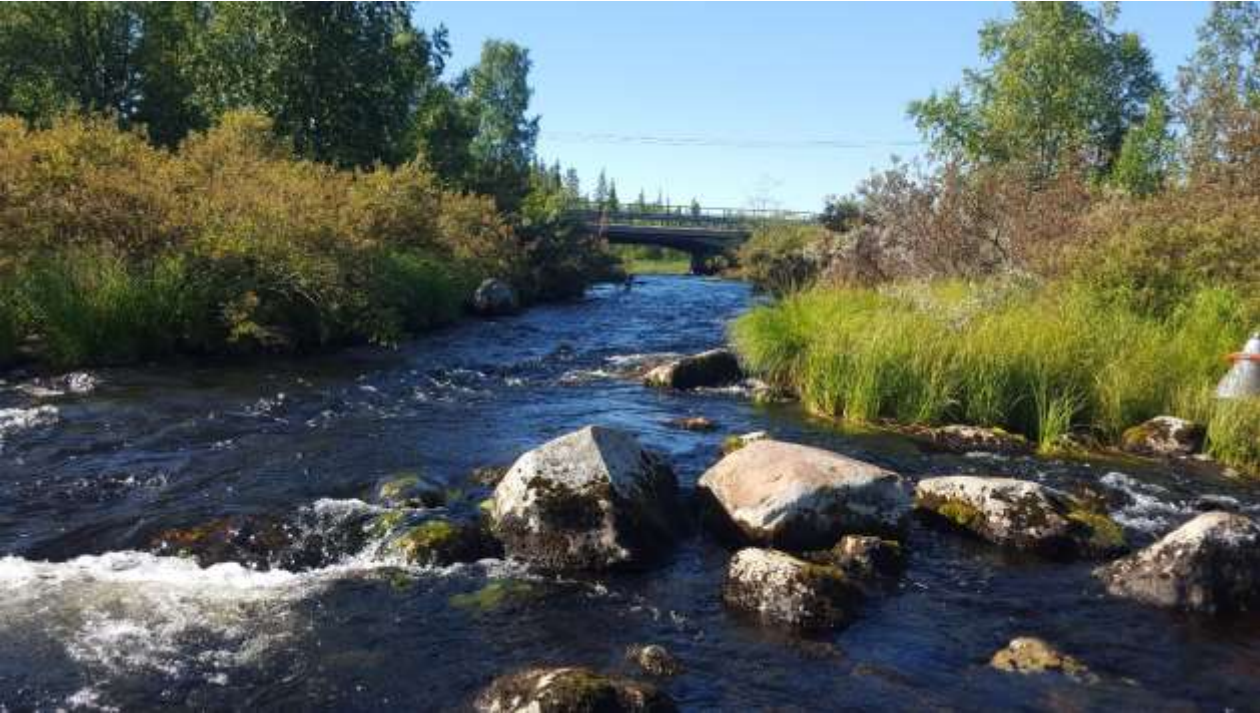
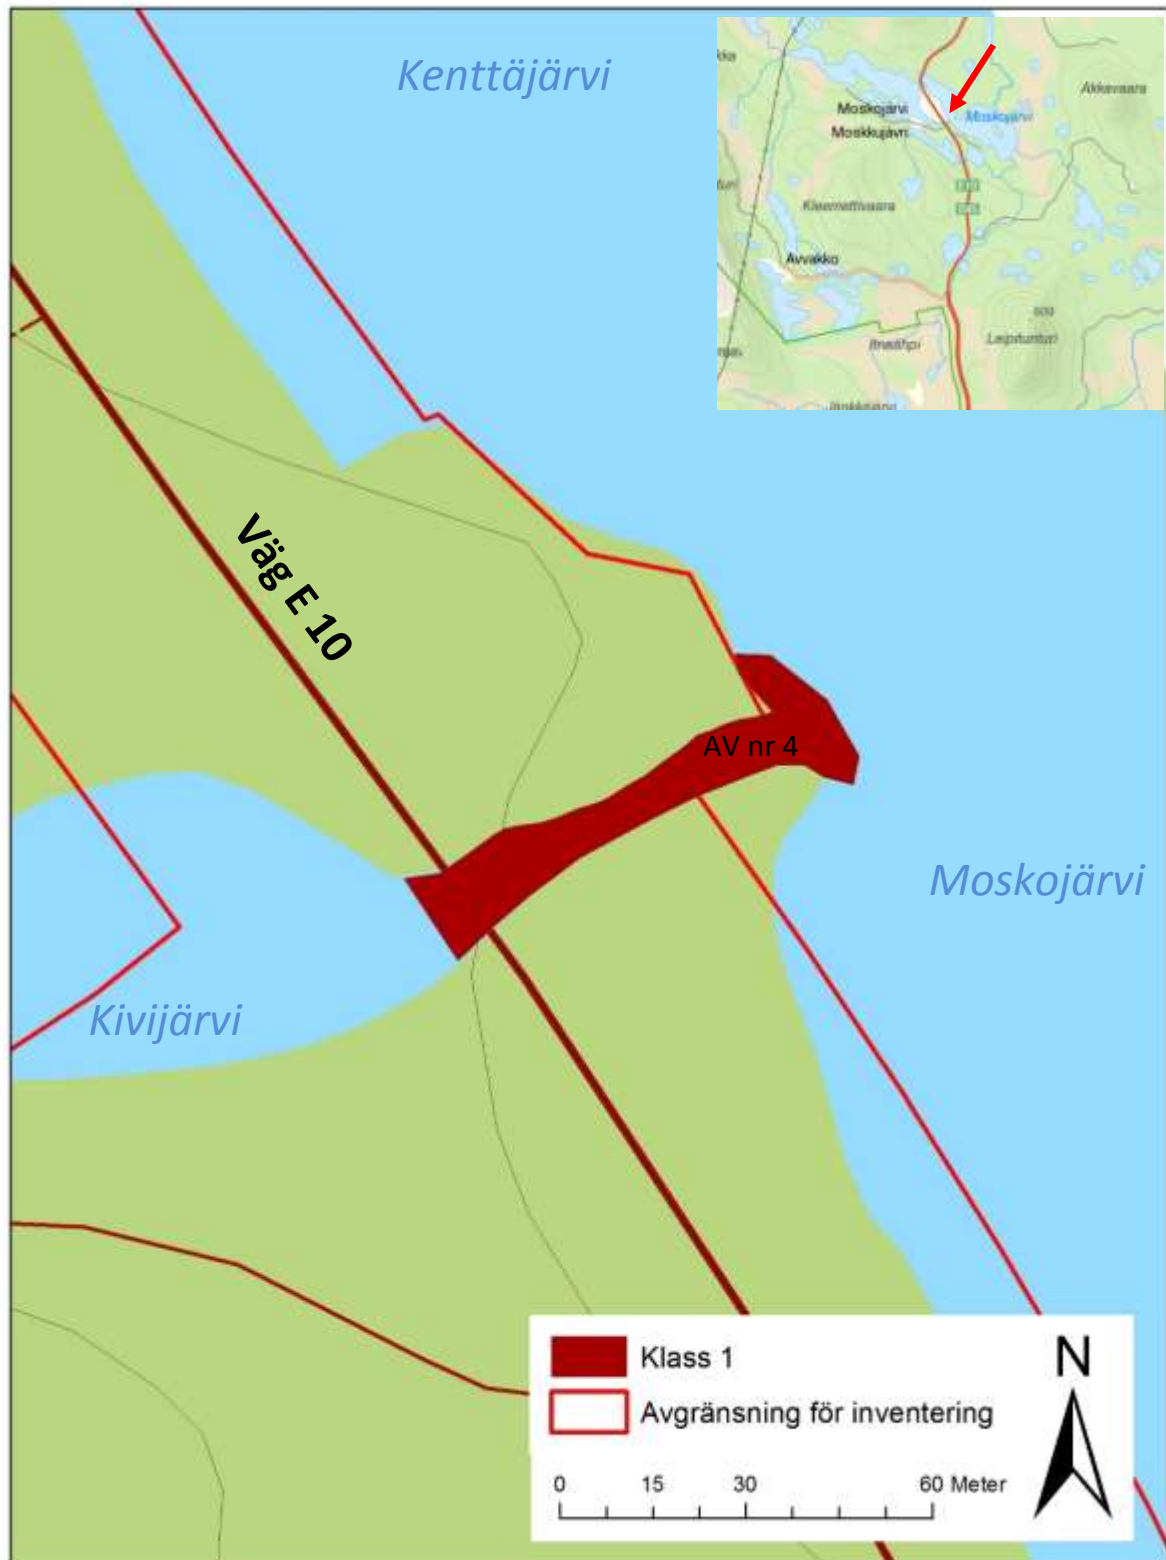
Säker
Naturtyp	Biotop	Natura 2000-habitat
Vattendrag	Strömsträcka/Lekområde	Nej
Beskrivning biotopkvalitet		
<p>Objektet består av en strömmande vattensträcka mellan sjöarna Moskojärvi och Kivijärvi, men även Kenttäjärvi sammankopplas vid utloppet i detta vattensystem. Bottensubstratet består huvudsakligen av sten, men i utloppet ut till sjön finns ett riktigt bra lekområde för fisk, det gäller även vid och kring bro där väg E 10 passerar. Vattenhastigheten varierar från ca 0,1- 1 m/s, men över grusbottensubstraten är den ca 0,2-0,3 m/s och mer optimal för ett lekområde. Näckmossa växer på ca 70 % av bottensubstratet och bidrar till en bra skydd för mindre fisk. Stranzonen är bevuxen med lappvide, flaskstarr, norrlandsstarr. Uppströms bron växer även sjöfräken ut i vattenregimen. Vattendraget ingår som biflöde till Natura 2000-området Torne- och Kalixälv.</p>

Naturvårdsarter		
-		
Motivering av naturvärdesbedömning		
<p>Mycket höga naturvärden är knutna till den avgränsade vattensträckan då den utgör en viktig reproduktionsplats för fiskarterna i vattensystemet, både för laxartad fisk och vitfisk. Vattenbiotopens beskaffenhet med både sjöfräken och näckmossa bidrar också till goda uppväxtmiljöer för både fisk och andra vattenlevande organismer.</p>		
Bild

Figur 17. Naturvärdesobjekt AV nr 4 utgörs av det strömmande parti som delar sjöarna Kivijärvi och Moskojärvi. Vattendraget har hösta naturvärde och utgör en viktigt reproduktionsområde för vattensystemets fiskfauna.

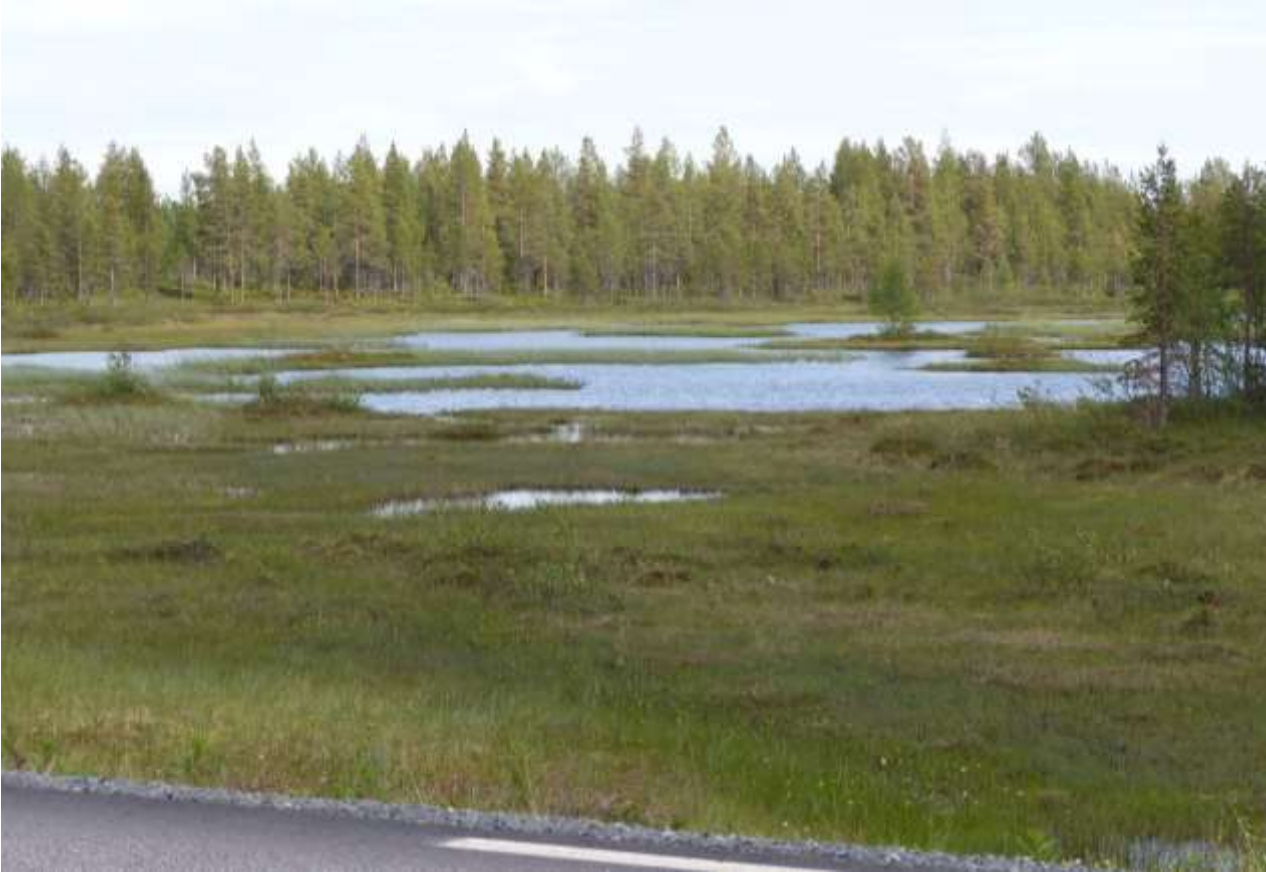
Säker
Naturtyp	Biotop	Natura 2000-habitat
Myr och Småvatten	Mager lösbottnemyr Mindre tjärn med öar	Nej
Beskrivning biotopkvalitet		
<p>Objektet består av en mindre tjärn med ett antal små öar som bildar en mosaik av vatten och myrholmar. Tjärnen ligger utanför avgränsningsområdet men ansluter mot väg E 10 via ett smalt myrstråk. Även myrområdet som ligger inom avgränsningen består av lösbottnemyr med fattig karaktär. Myren är täckt med en matta av vitmossa som är glest bevuxen med snip, tuvull, ängsull, rosling och typiska arter för lösbottnemyrar såsom vattenklöver, dystarr och strängstarr. Den yta av naturvärde som ligger inom avgränsningsområdet är ca 0,30 ha.</p> <p>Myren som ingår i ett större komplex finns med i Länsstyrelsens våtmarksinventering där den bedöms ha visst naturvärde (klass 3).</p>

Naturvårdsarter		
-		
Motivering av naturvärdesbedömning		
<p>Objektets påtagliga naturvärde ligger i den förhållandevis opåverkade mosaik av vatten och öar som ligger direkt utanför avgränsningen. Myrkomplexet ansluter dock mot vägen och påverkas på så vis av väg E 10. Vattenregimen attraherar ett antal sjöfåglar, framför allt simänder (bläsand, kricka, gräsand) som troligen häckar i tjärnen. Tjärnen och dess system av småöar uppvisar en typisk miljö som har ett stort värde även för vadare såsom grönbena^{ART-B} och brushane^{ART-B}.</p>		
Bild

Figur 18. Naturvärdesobjekt AV nr 5 utgörs av ett myrkomplex där en tjärn med ett antal mindre öar utgör kärnan av naturvärdet. Den kringliggande lösbottommyren ligger inom avgränsningsområdet.

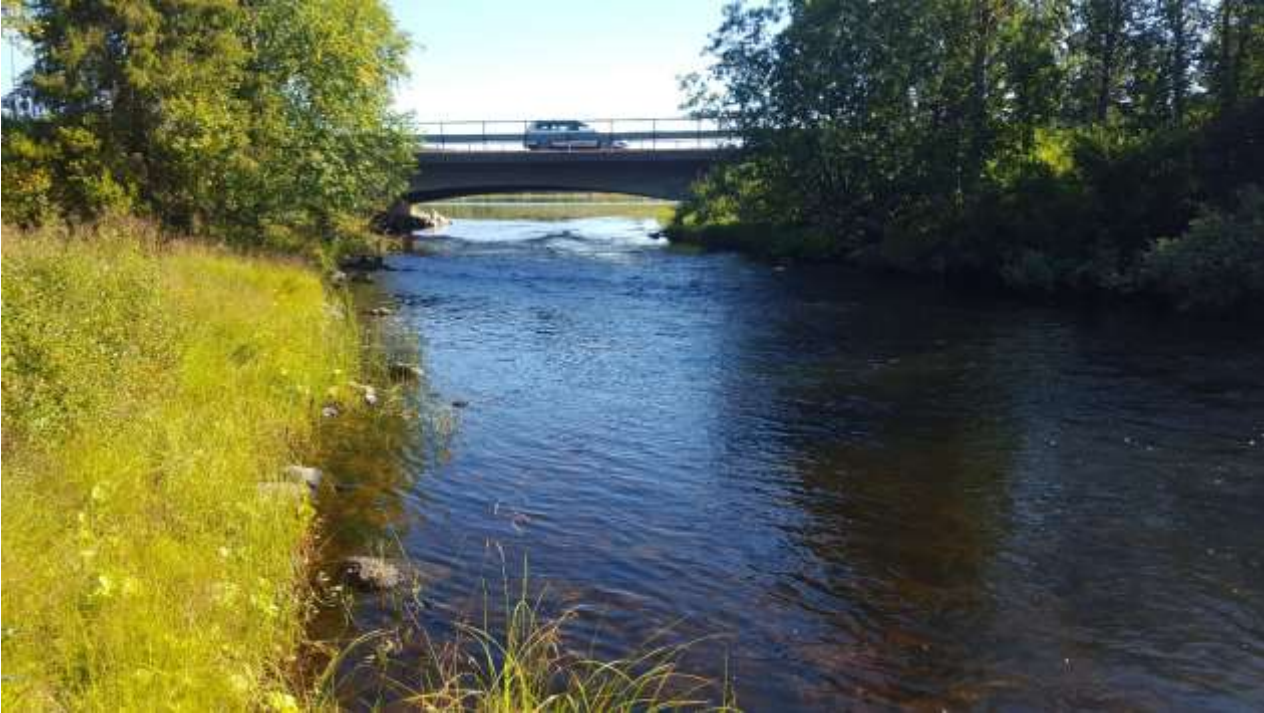
Säker
Naturtyp	Biotop	Natura 2000-habitat
Vattendrag	Lekområde	Nej
Beskrivning biotopkvalitet		
<p>Hela det avgränsade området består av en lätt strömmande vattensträcka från utloppet ur sjön Sulajärvi och ner mot sjön Soutojärvi. Bottensubstratet på det avgränsade området består av grus 40-70 % och hela området bedöms som ett mycket värdefullt lekområde för laxartad fisk. I strandzonen finns både flaskstarr och sjöfräken. Av vattenvegetation noterades näckmossa och mindre stråk med hårslinga och igelknopp. Vid inventeringen noterades stora mängder årsyngel av öring, men även ett par större harrar som stod i utloppet av sjön Sulajärvi. Nedanför avgränsningen ökar vattenhastigheten och övergår från strömmande till forsande. Bottensubstratet är också betydligt grövre (block och sten 100 %). Vattendraget ingår som biflöde till Natura 2000-området Torne- och Kalixälva.</p>

Naturvårdsarter		
-		
Motivering av naturvärdesbedömning		
<p>Mycket höga naturvärden är knutna till det stora lekområde som utgör objektets avgränsning. Området är viktigt både som reproduktionsplats och som uppväxtmiljö, inte minst för laxartad fisk. Vattenbiotopens beskaffenhet med både sjöfräken och näckmossa skapar goda förhållanden för både fisk och andra vattenlevande organismer.</p>		
Bild

Figur 18. Naturvärdesobjekt AV nr 6 utgörs av ett limniskt naturvärdesobjekt med mycket högt naturvärde i form av ett större lekbottnområde i anslutning till sjön Sulajärvi vid infarten till Skaulo.

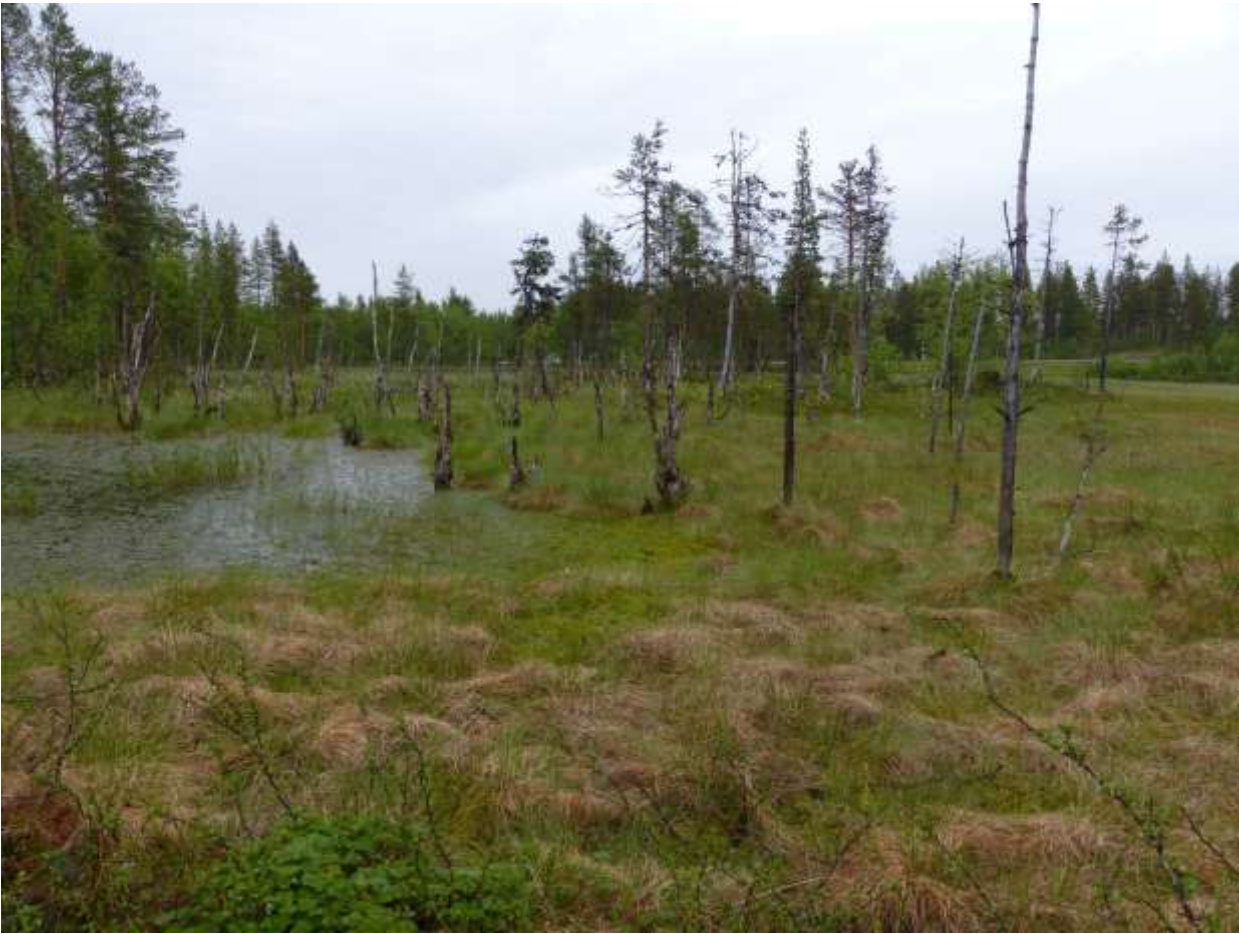
Säker
Naturtyp	Biotop	Natura 2000-habitat
Myr	Blandmyr	Nej
Småvatten	Mindre gölar	
Beskrivning biotopkvalitet		
<p>Objektet består av en mindre isolerad myr/kärr med ett par mindre gölar som delvis har öppet vatten, delvis håller på att växa igen. Myren varierar kraftigt i karaktär vilket gör den svår att definiera utifrån vegetationstyp. Delar av den är av lösbottenkaraktär med en dominerade matta av vitmossa med inslag av dystarr, men övergår snabbt till mer fastmattetyper med tuvor och arter som tuvull, ängsull, hjortron och dvärgbjörk. Myren är dock i sin helhet fattig. Objektet innehåller ett parti med döda träd, både tall och björk som utgör intressanta födosöksområden för både insekter och fåglar. Gölarna utgör intressanta grodbiotoper. På myren finns även en liten trädbevuxen holme med tallar. Runt objektet finns en mindre skyddszon ut mot ett angränsande hygge.</p>

Naturvårdsarter		
-		
Motivering av naturvärdesbedömning		
<p>Objektet har påtagliga naturvärden i form av den blandbiotop som utgörs av de mindre gölar och den myr som omger dem. Andelen stående död ved är hög. Objektet ligger i direkt anslutning till ett större kalhygge och utgör ett viktigt biotopelement i ett i övrigt fragmenterat skogslandskap.</p>		
Bild

Figur 19. Naturvärdesobjekt AV nr 7 utgörs av två mindre gölar med omgivande fattigt kärr. Påtagliga naturvärden ligger i den variation som objektet innehåller och den kontrast som finns mot det omgivande skogslandskapet som är kraftigt påverkat av ett aktivt skogsbruk.

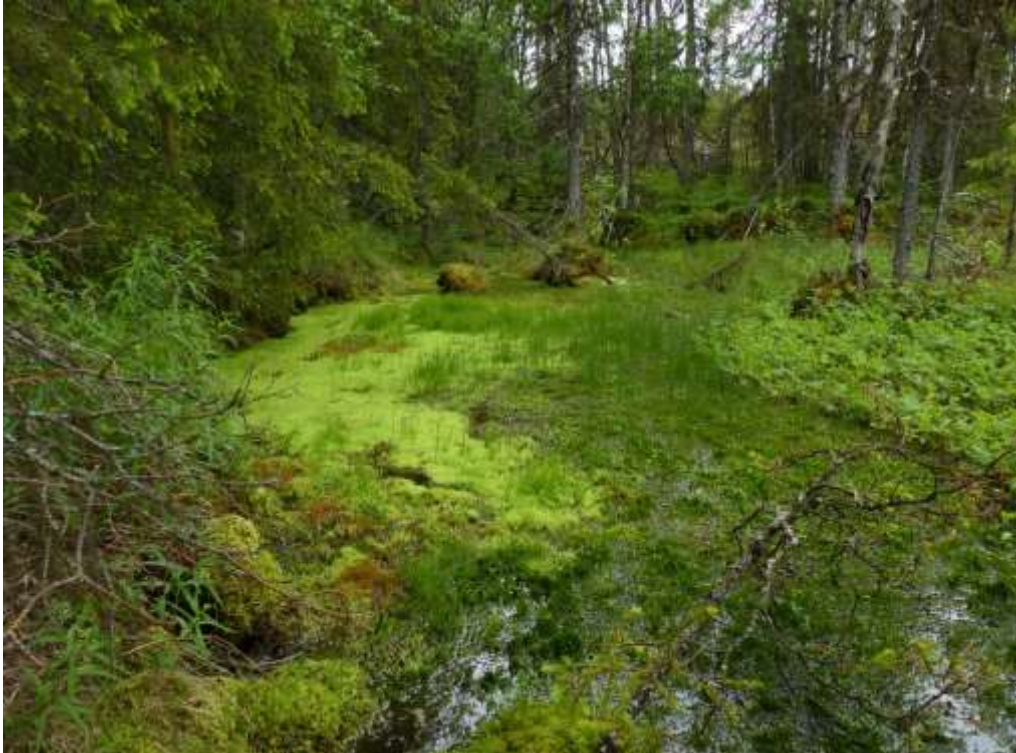
Säkerhet
2, Högt naturvärde		Säker
Naturtyp	Biotop	Natura 2000-habitat
Vattendrag	Kalkälla	Nej
Skog och träd	Äldre gran/ blandsumpskog	
Beskrivning biotopkvalitet		
<p>Objektet består av en kalkälla som har sitt utflöde till en mindre myr. Kring kalkällan växer en frodig äldre gran/blandskog med inslag av björk (ca 30 %) och enstaka sälgar. Till största delen har skogen sumpskogskaraktär med ett örtrikt fältskikt med bl.a. ögonpyrola, ekbräken, gullris, hönsbär, skogsstjärna och åkerbär. Spindelblomster noterades på fyra punkter med en förekomst av minst 40 blomställningar. I och kring själva kalkällan dominerar mossor såsom källpraktmossa, kärrkrokmossa, bandbryum, lungmossa och bäcknicka. Objektet innehåller enstaka lågor och på en av dessa noterades ett gammalt intorkat rynkskinn. Spår av hackspett finns på flera träd. Granarna är rikligt bevuxna med hänglav, framför allt manlav. Hela objektet omges av kalhygge med undantag av den östra sidan där väg E 10 passerar.</p> <p>Den myr som ligger i anslutning till kalkällan ingår i ett större komplex och finns med i Länsstyrelsens våtmarksinventering där myren i sin helhet bedöms ha visst naturvärde (klass 3).</p>

Naturvärdsarter		
<p>Revlummer^{ART-FR} växer spritt i objektets fuktigare partier.</p> <p>Plattlummer^{ART-FR} växer spritt i objektets torrare partier.</p> <p>Spindelblomster^{ART-FR} noterades på fyra punkter varav en punkt med 31 blomställningar.</p> <p>Rynkskinn^{VU} intorkat och av sämre kvalitet (ej koordinatsatt).</p>		
Motivering av naturvärdesbedömning		
<p>Höga naturvärden är knutna till kalkällan och den omgivande skogs- och myrmiljö som utgör objektet. Objektet omges av ett större kalhygge, vilket gör biotopen mer framstående som en viktig oas i ett i övrigt fragmenterat och kraftigt påverkat skogslandskap.</p>		
Bild

Figur 20. Naturvärdesobjekt AV nr 8 utgörs av en kalkkälla med kringliggande sumpskogsmiljö och myr. Höga värden är knutna till den opåverkade kalkkällan och sumpskogen. Rikligt med spindelblomster växter på fyra punkter i objektet med totalt 40 noterade blomställningar.

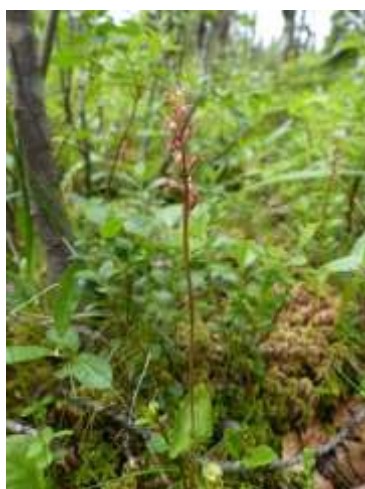
Figur 21. Spindelblomster är en oansenlig orkidé som är lätt att förbise. Den växer företrädesvis i fuktig, skuggig barrskog, ofta på mager, genomsilad mark. Inte sällan i anslutning till kalkkällor och bäckar. Den finns i hela landet men är vanligast i mellersta och norra Sverige. Samtliga Sveriges orkidéer är fridlysta.

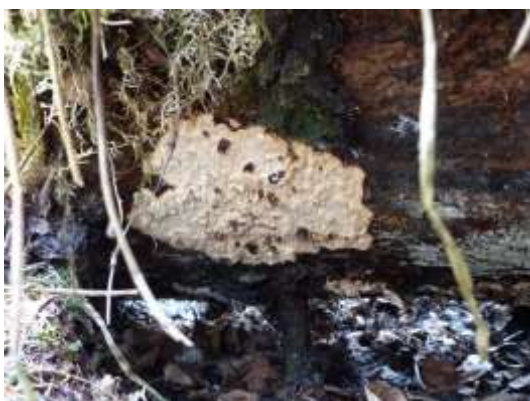
Figur 22. Tajgaskinn är en av flera rödlistade arter som noterades under inventeringen. Den är en urskogsindikator som kräver närmast orörda skogsmiljöer med långvarig kontinuitet av grova grånågor i olika nedbrytningsstadier.
