Ostlänken

Risikexponerade objekt

Delområde Klinga-Vänningen, Vänningen-Norsskogen, Göta kanal och Rosenlund-Bäckeby

Bilaga D.2.1 till PM Yt- och grundvatten

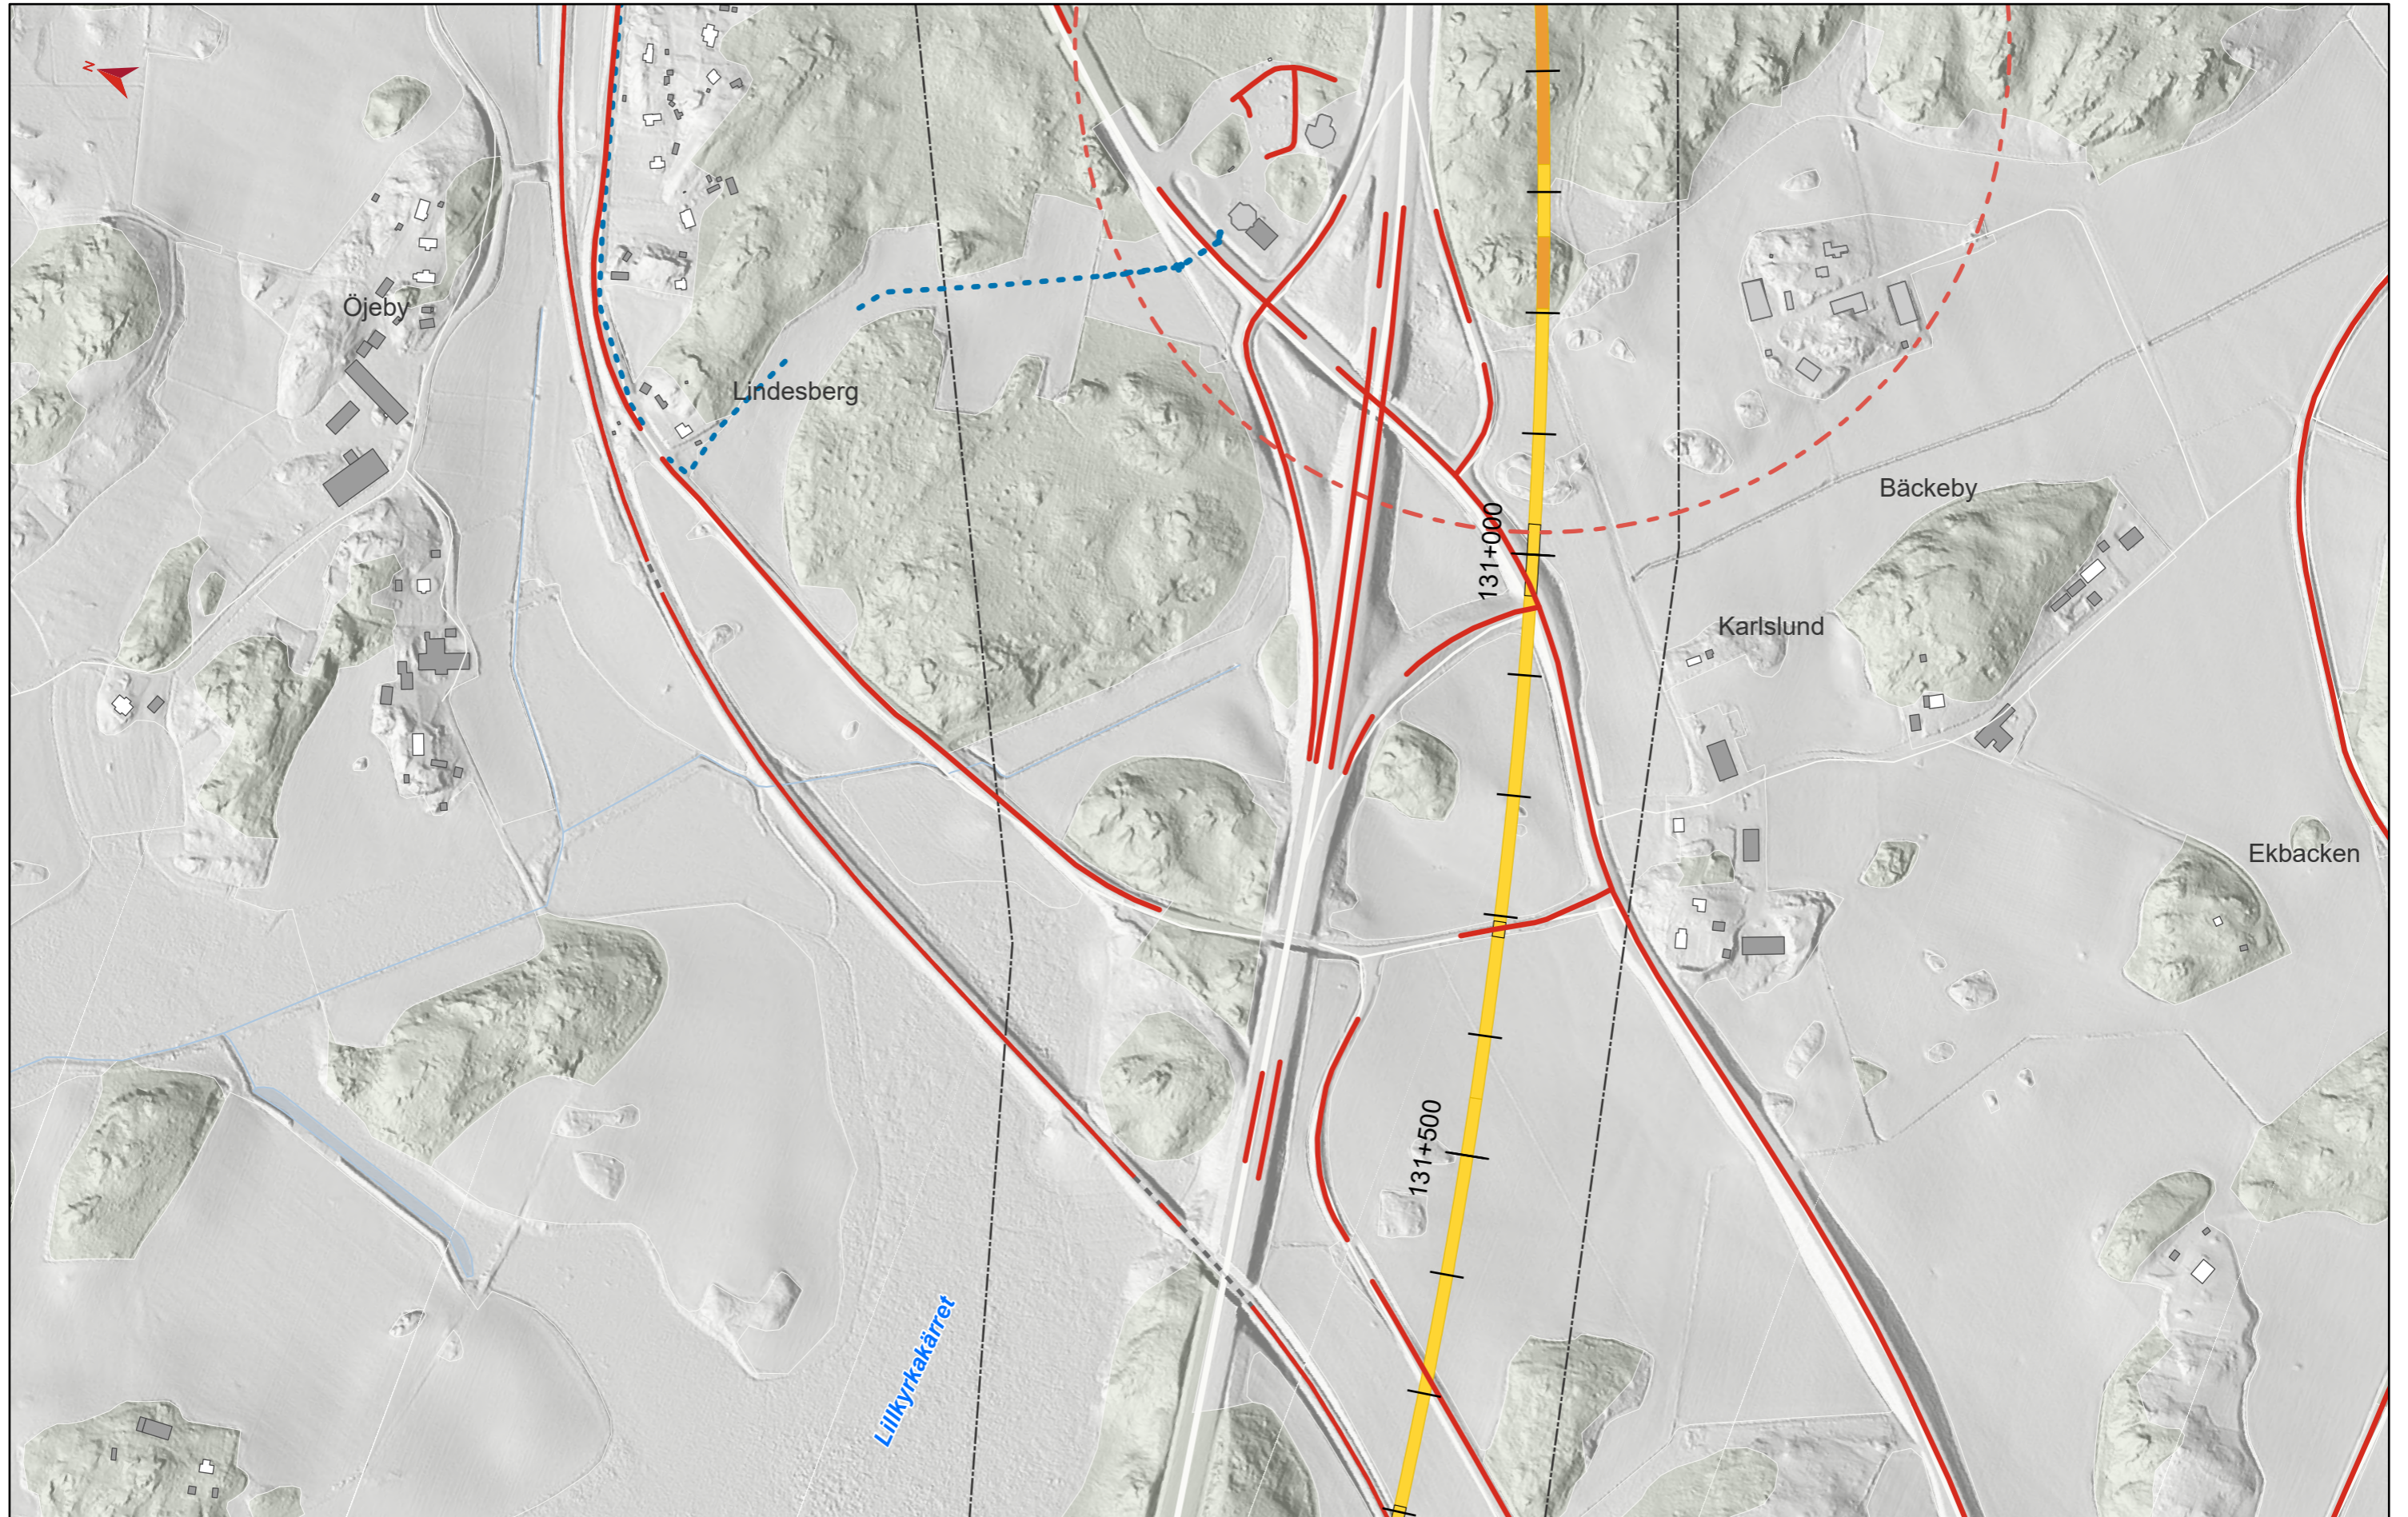
På sträckan har 23 stycken byggnader identifierats inom utredningsområdet för grundvatten. Av dem är 11 angivna till att ej vara sättningsbenägna, 3 kommer rivas, 8 har ej inventerats och 1 har okänd grundläggning. Längs med sträckan har även större vägar identifierats att stundtals gå över sättningskänsliga jordarter inom utredningsområdet för grundvatten, se följande figurer.
