Ostlänken, delprojekt Norrköping

Rapport Naturvärdesinventering utförd 2015

Diarienummer TRV 2014/72082 / TRV 2014/72083

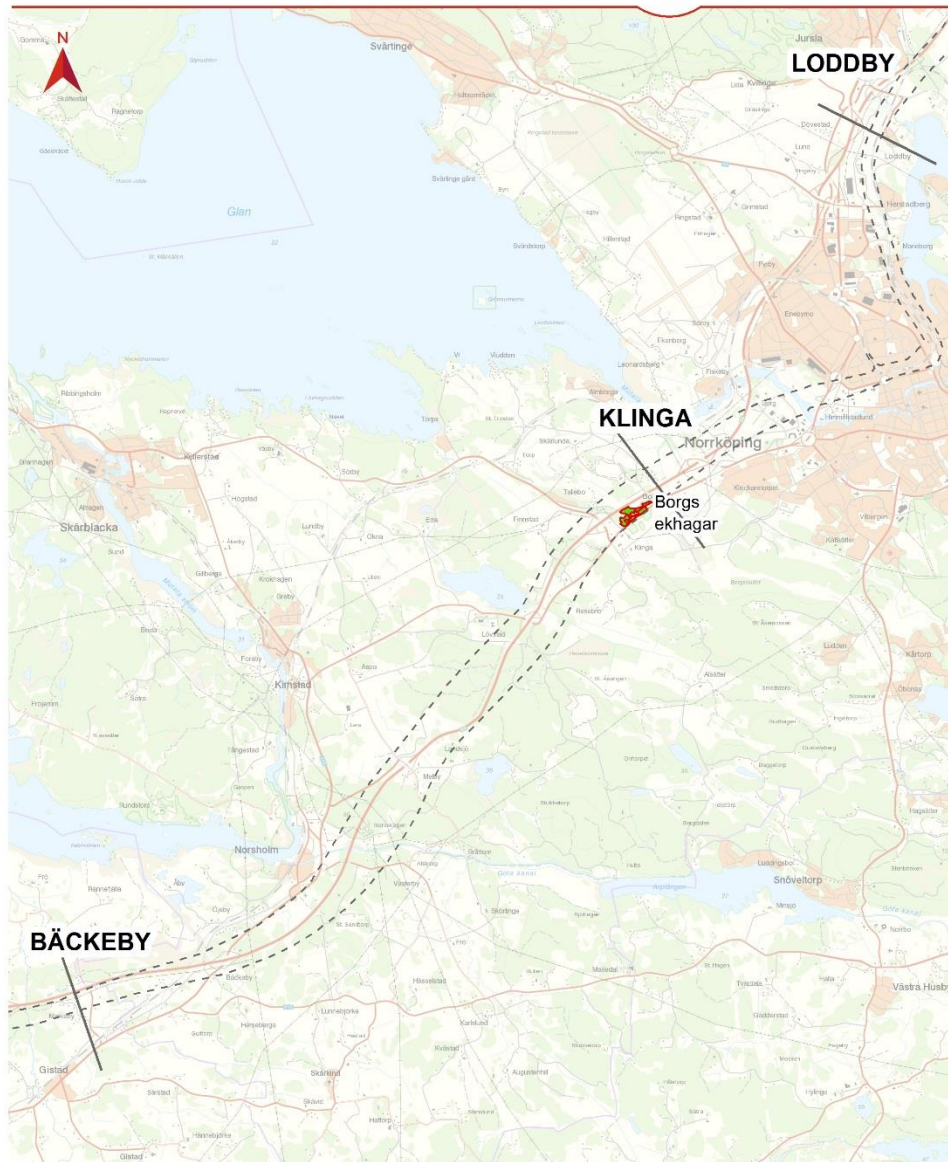
Figur 3. Skyddade områden inom delen Lodby-Klinga-Bäckeby.

Delen Loddbý-Bäckeby passerar ett skyddat område (tabell 4, figur 4). Det rör sig om området Borg som är skyddat både som Natura 2000-område enligt habitatdirektivet och som naturreservat.

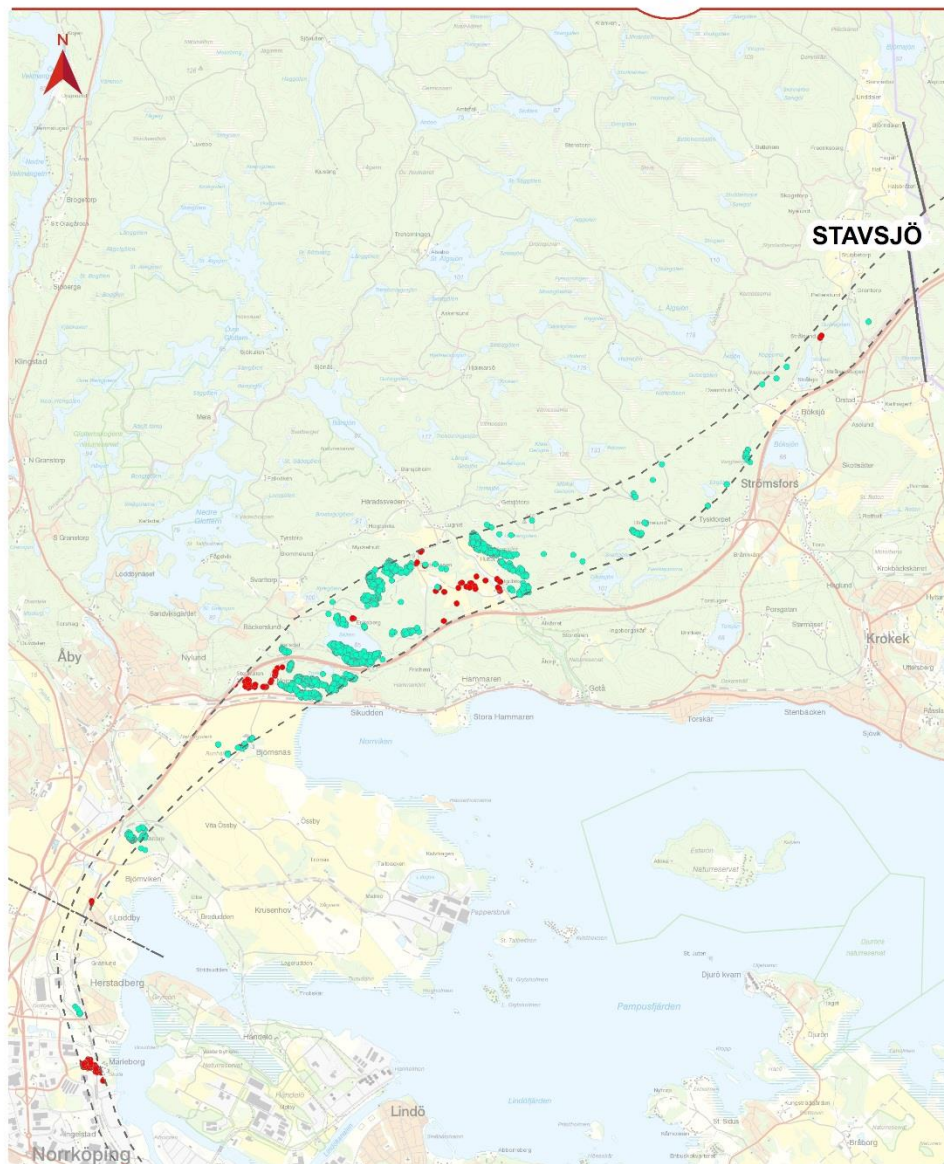
Figur 9. Registrerade värdefulla träd vid Swecos fältinventering 2015 och länsstyrelsens trädinventering inom delsträckan Stavsjö-Loddbý.

Värdefulla träd som noterats är framförallt knutna till de svårbrukade brantområdena som är karaktäristiska för Kolmården, till stor del tall och ek (figur 10-11). De värdefulla träd som noterats i odlingslandskapet är främst av ek. Dock har även andra värdefulla ädellövträd noterats i alléer till exempel.
