Ostlänken

Risikexponerade objekt

Delområde Klinga-Vänningen, Vänningen-Norsskogen, Göta kanal och Rosenlund-Bäckeby

Bilaga D.2.1 till PM Yt- och grundvatten

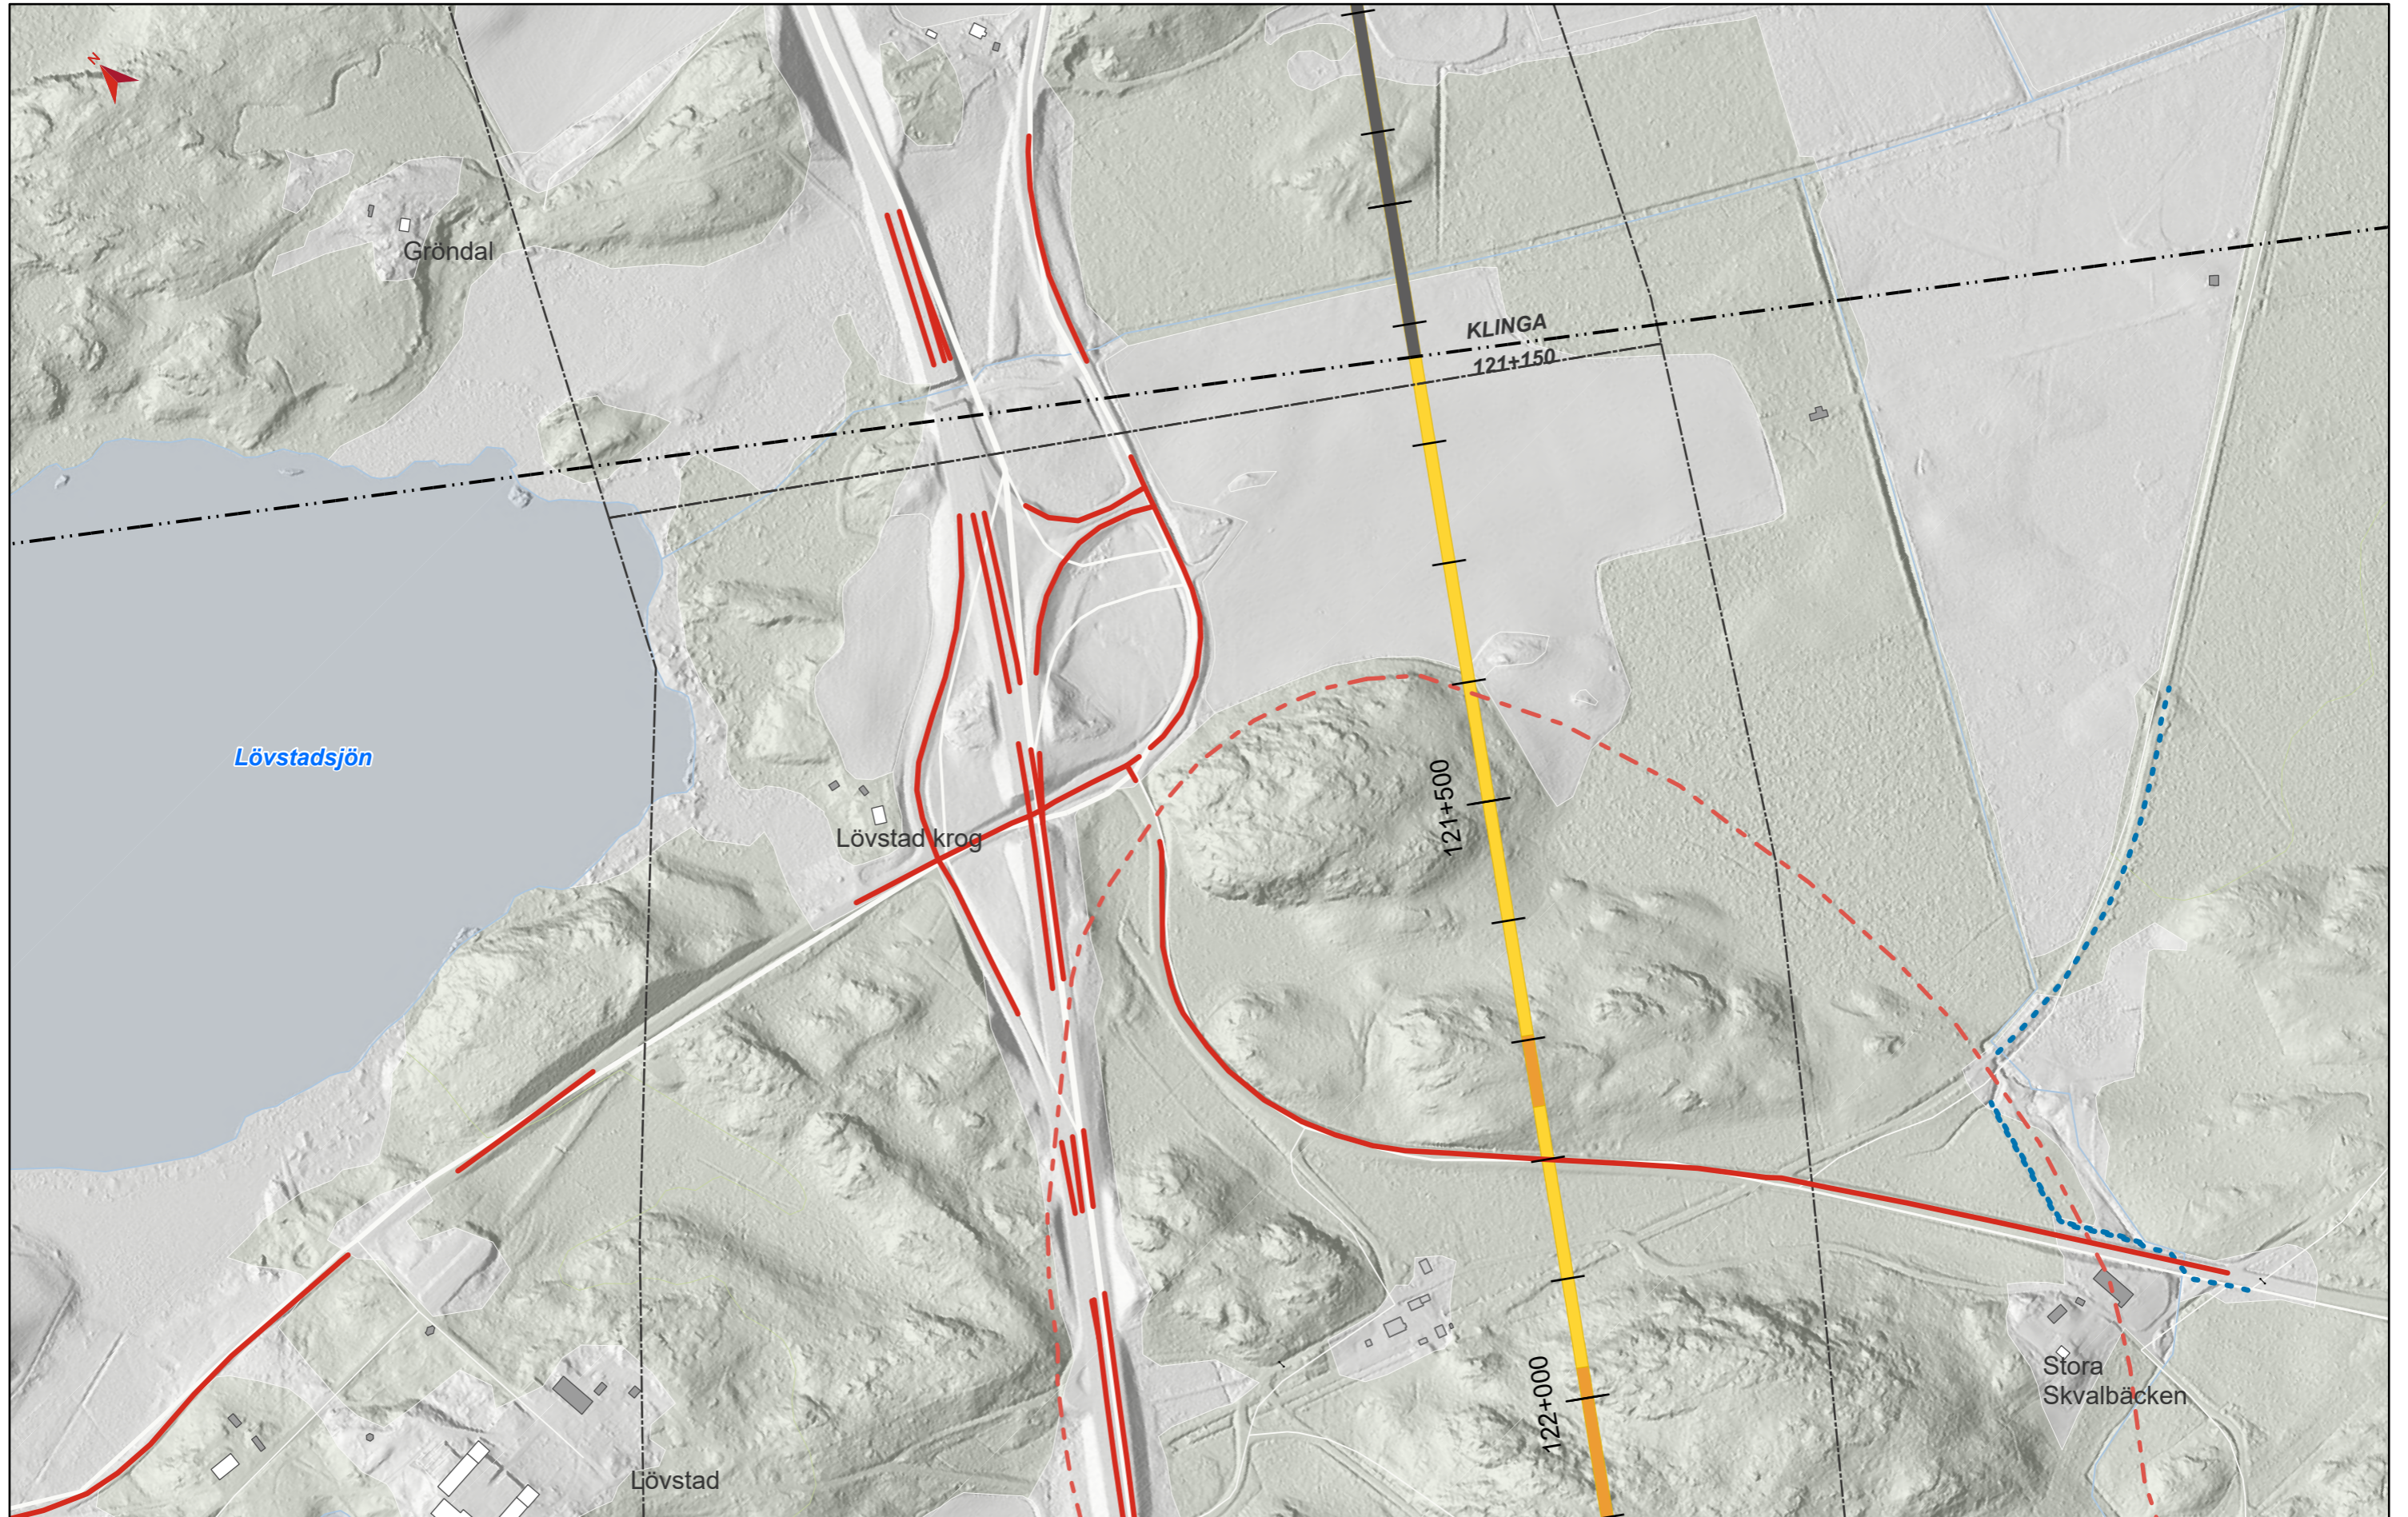
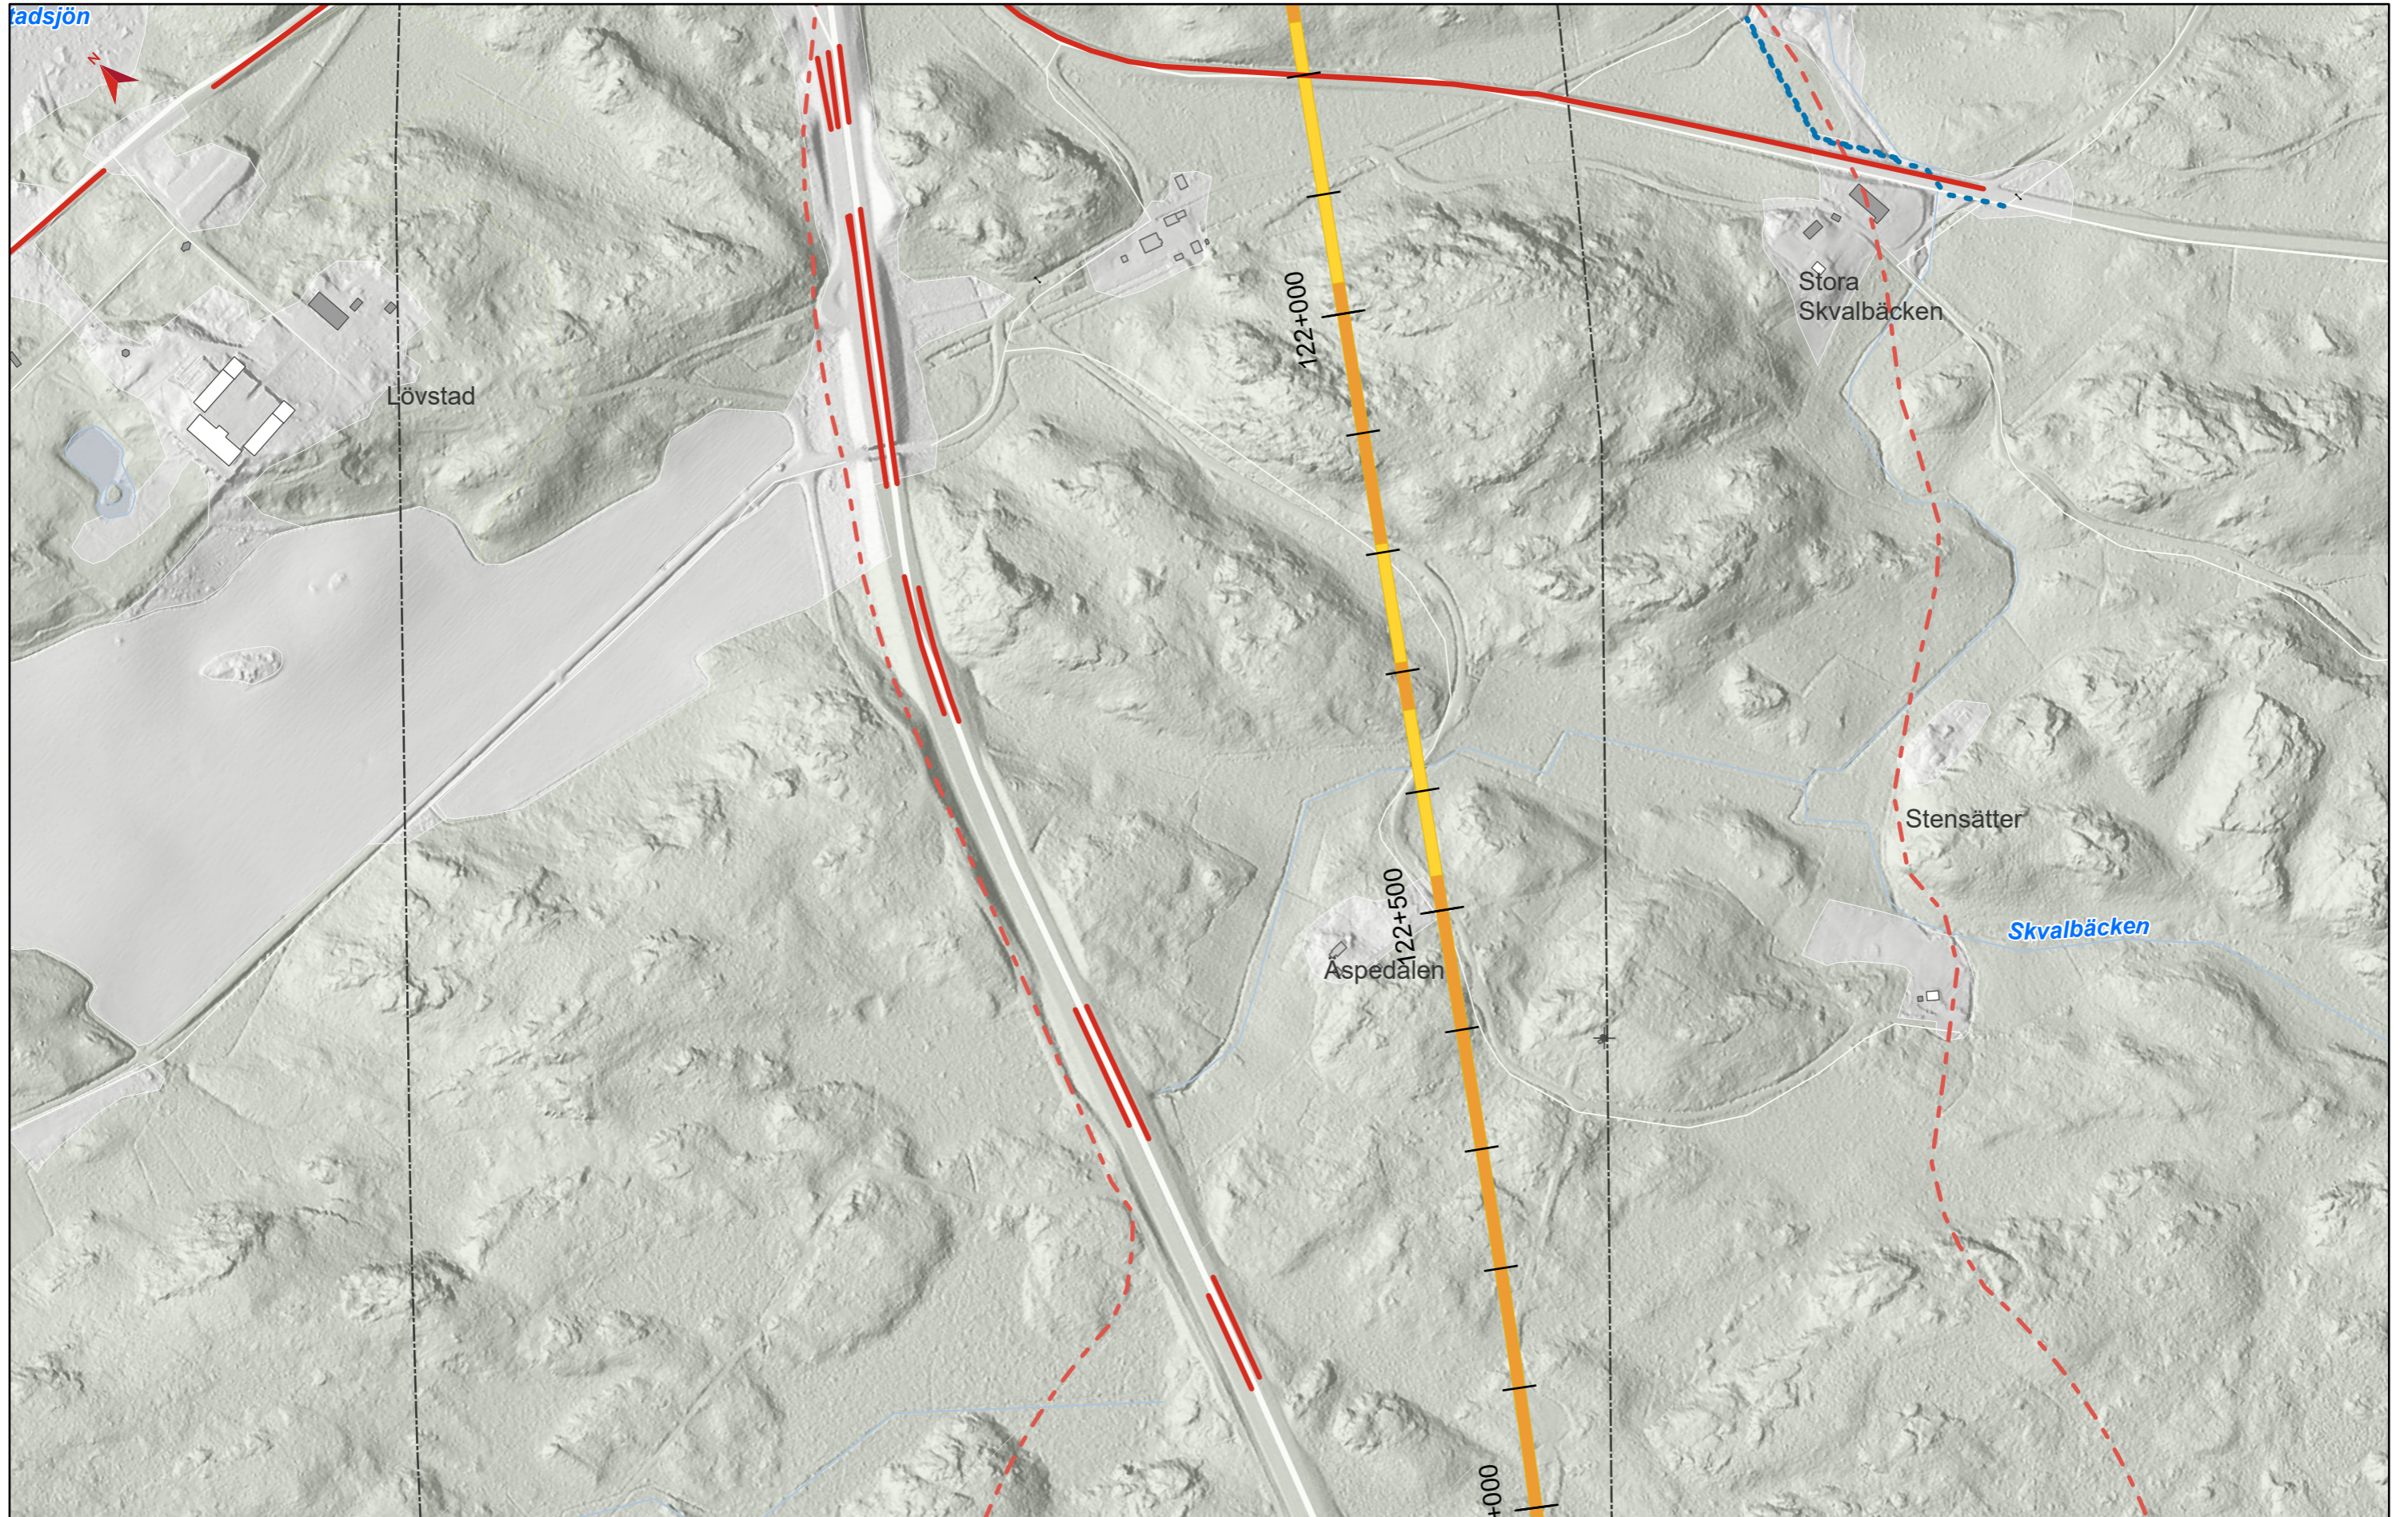
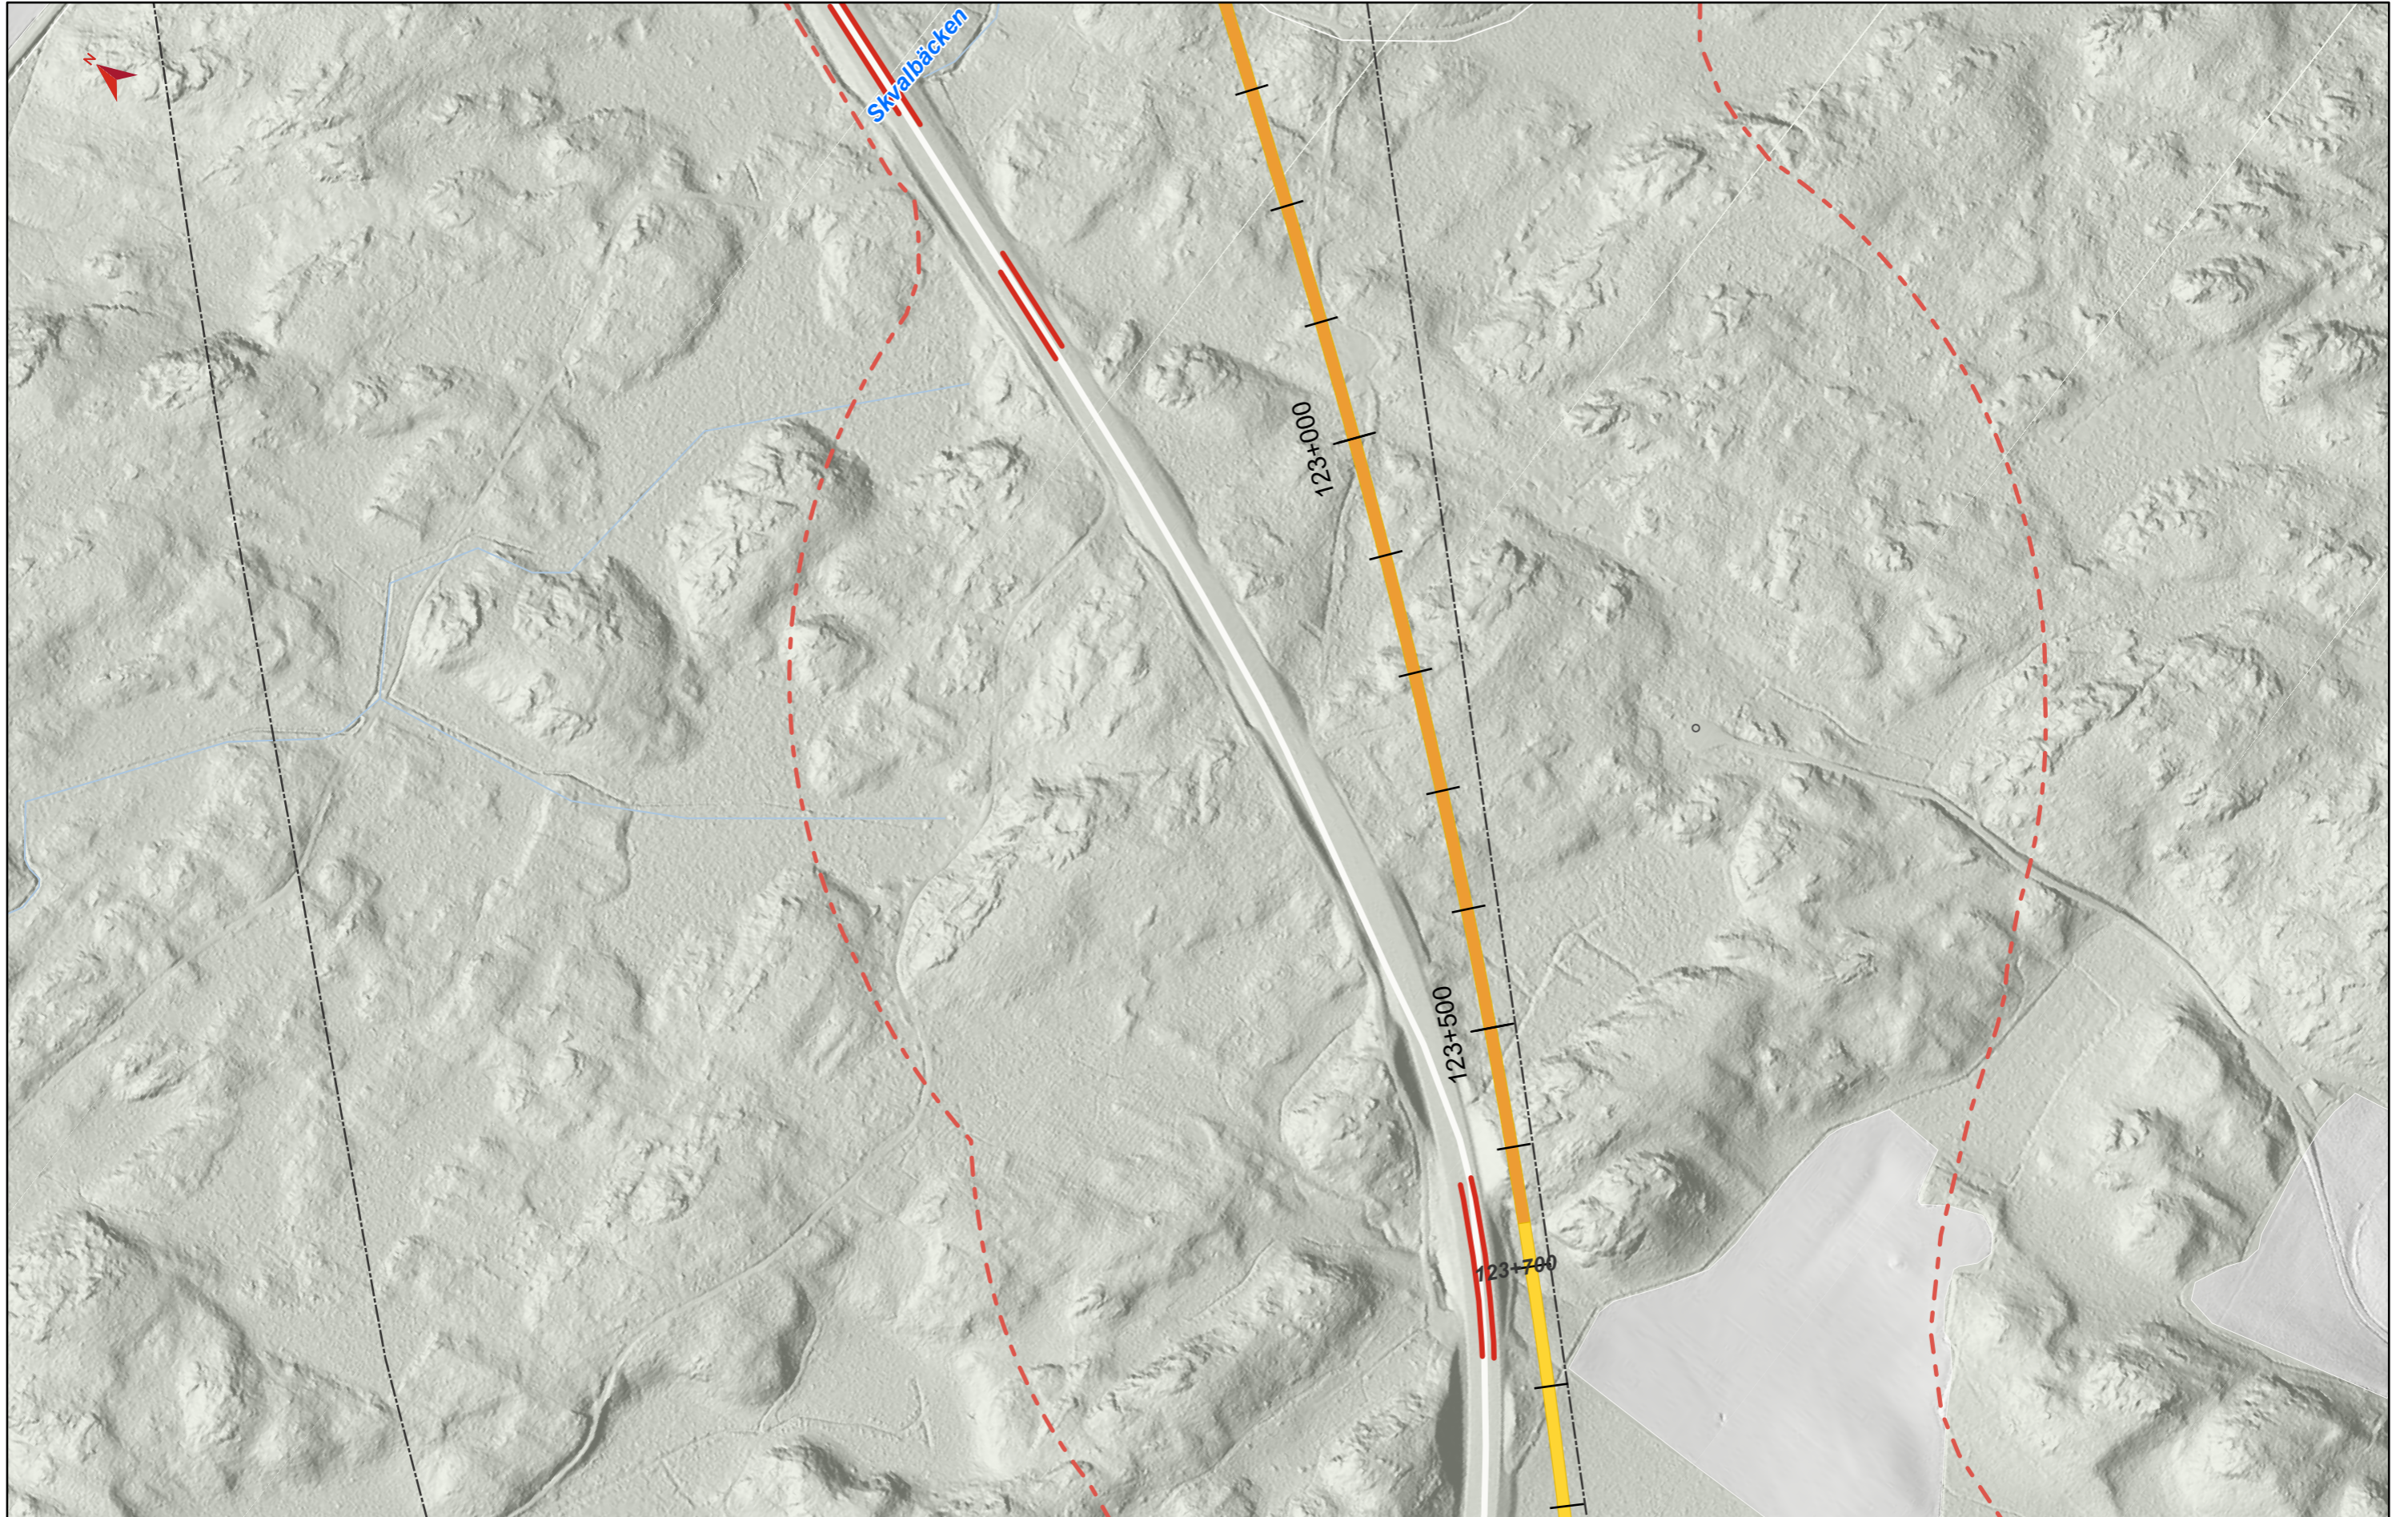
På sträckan finns totalt 14 inventerade byggnader inom utredningsområdet för grundvatten. Av dem är 10 angivna till att ha ej känslig grundläggning och 4 osäker grundläggning. Längs med sträckan har även större vägar identifierats att stundtals gå över sättningskänsliga jordarter inom utredningsområdet för grundvatten, se följande figurer.

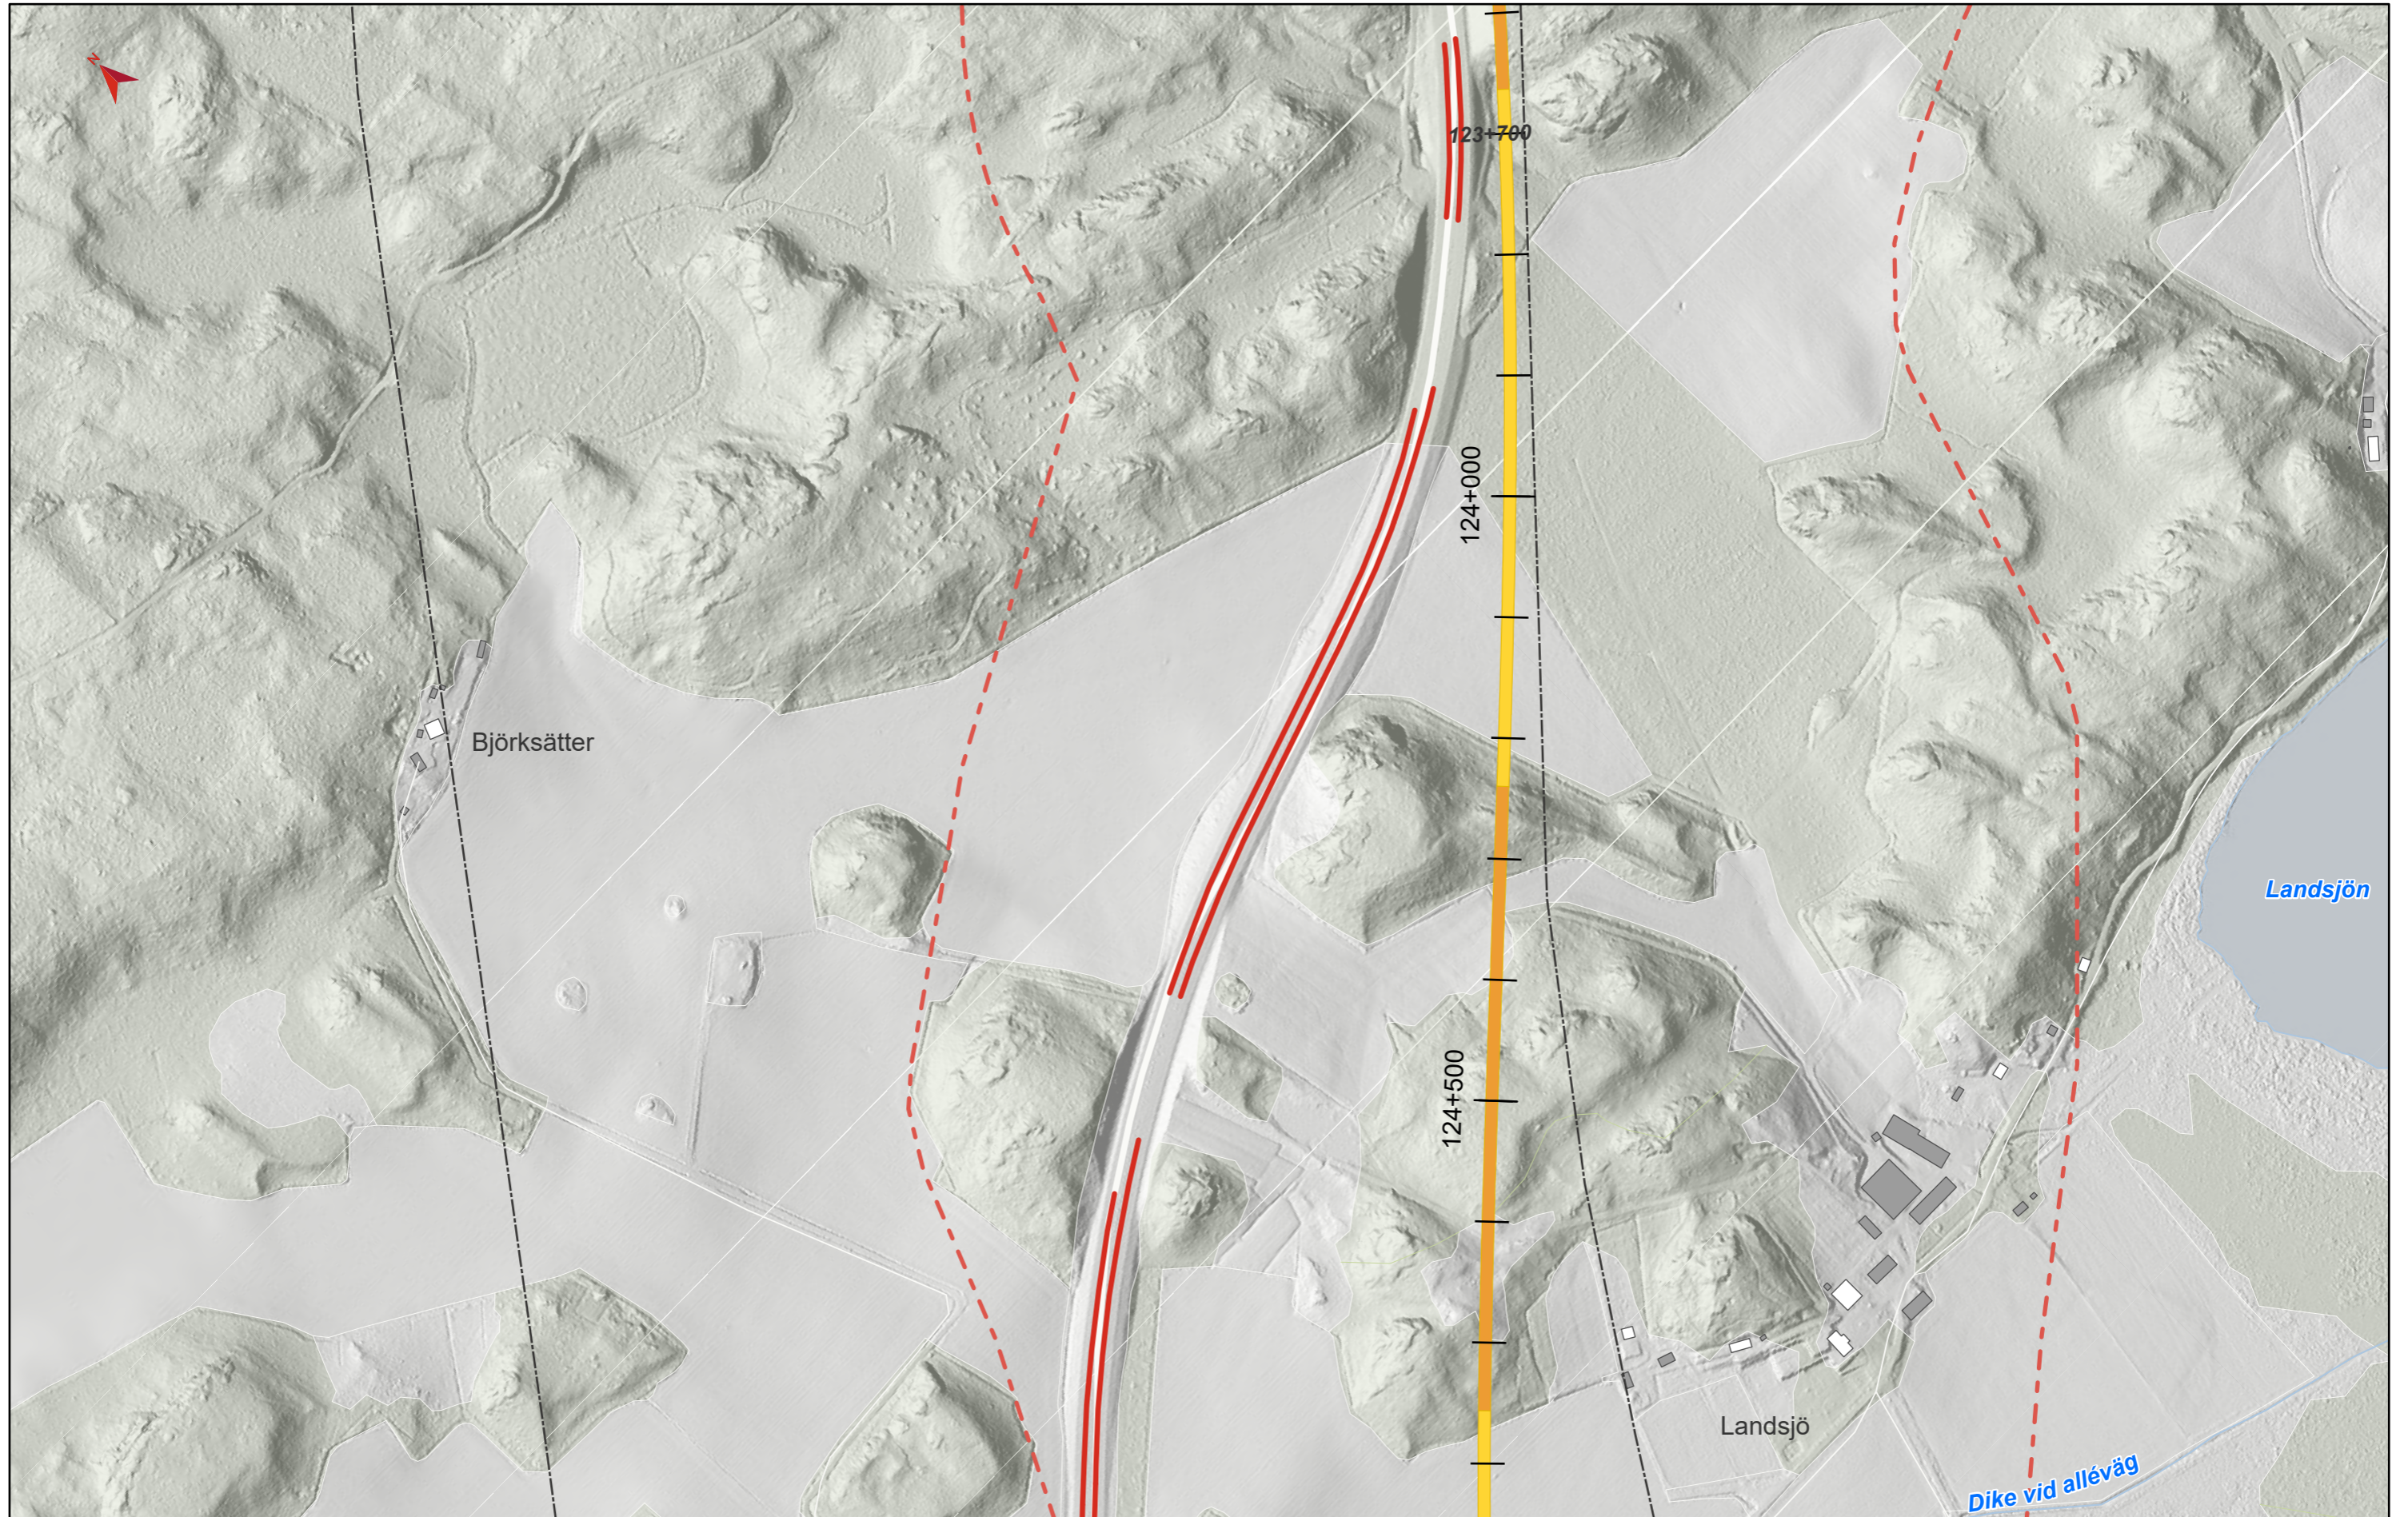
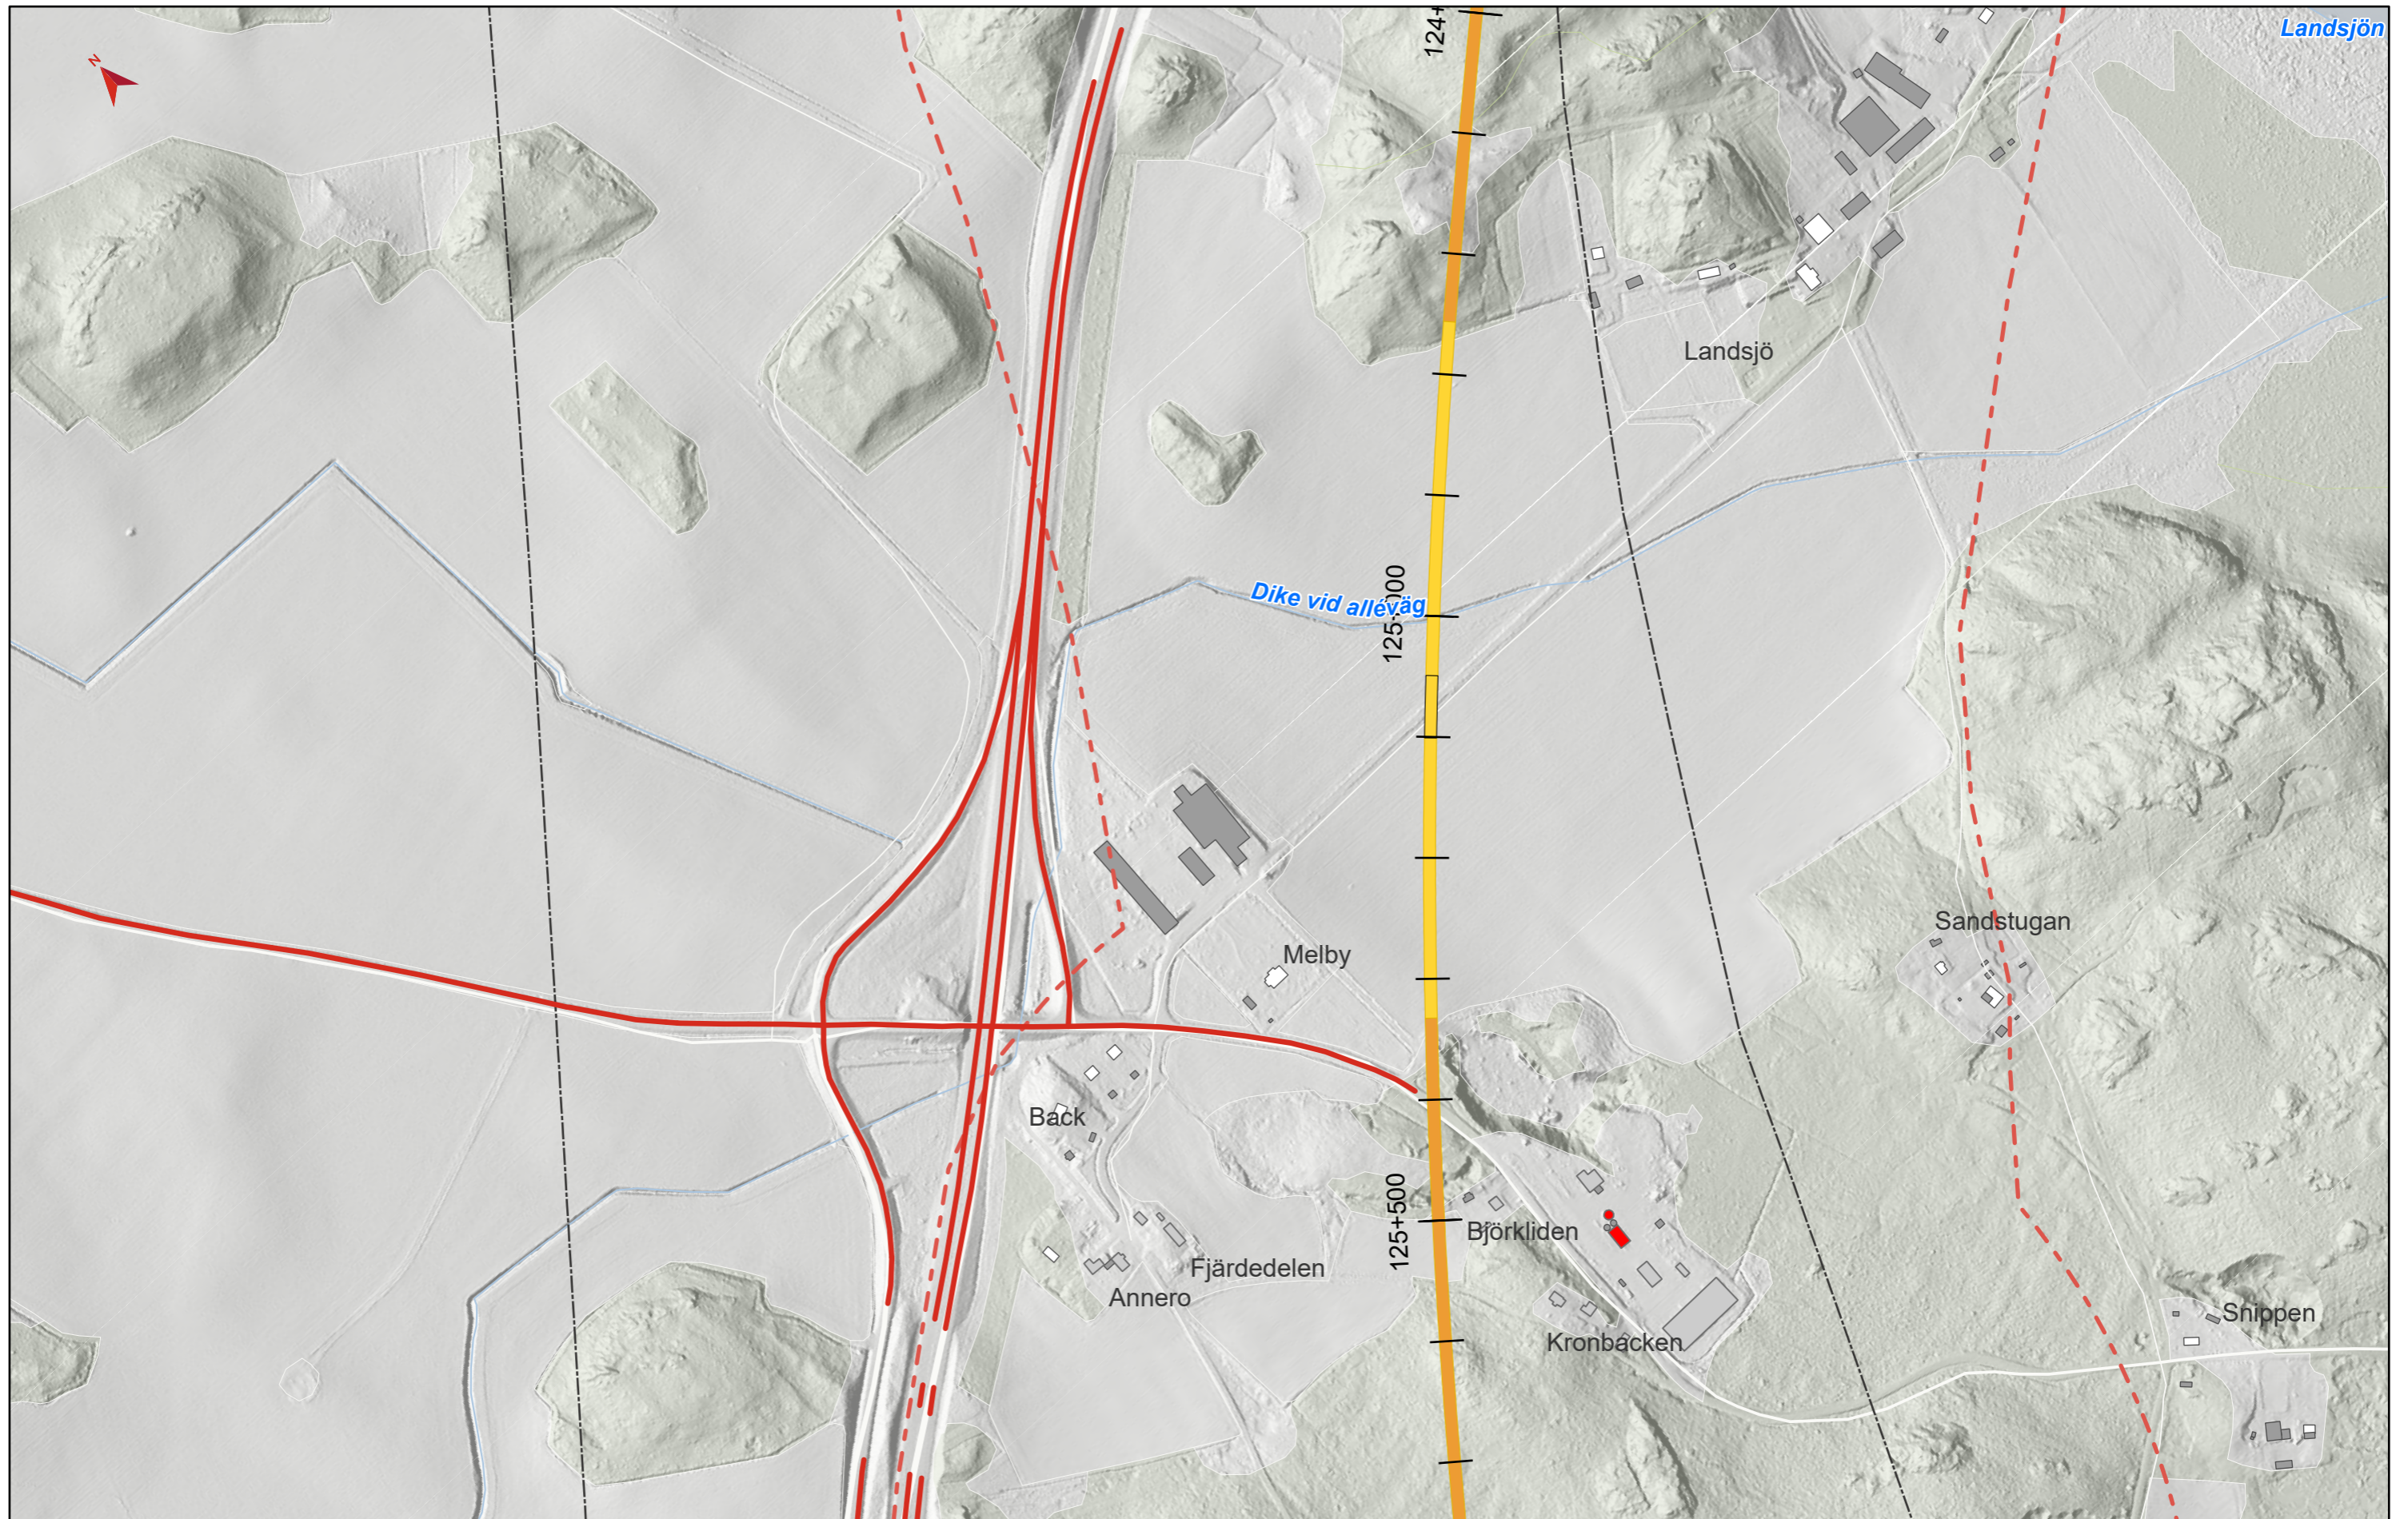
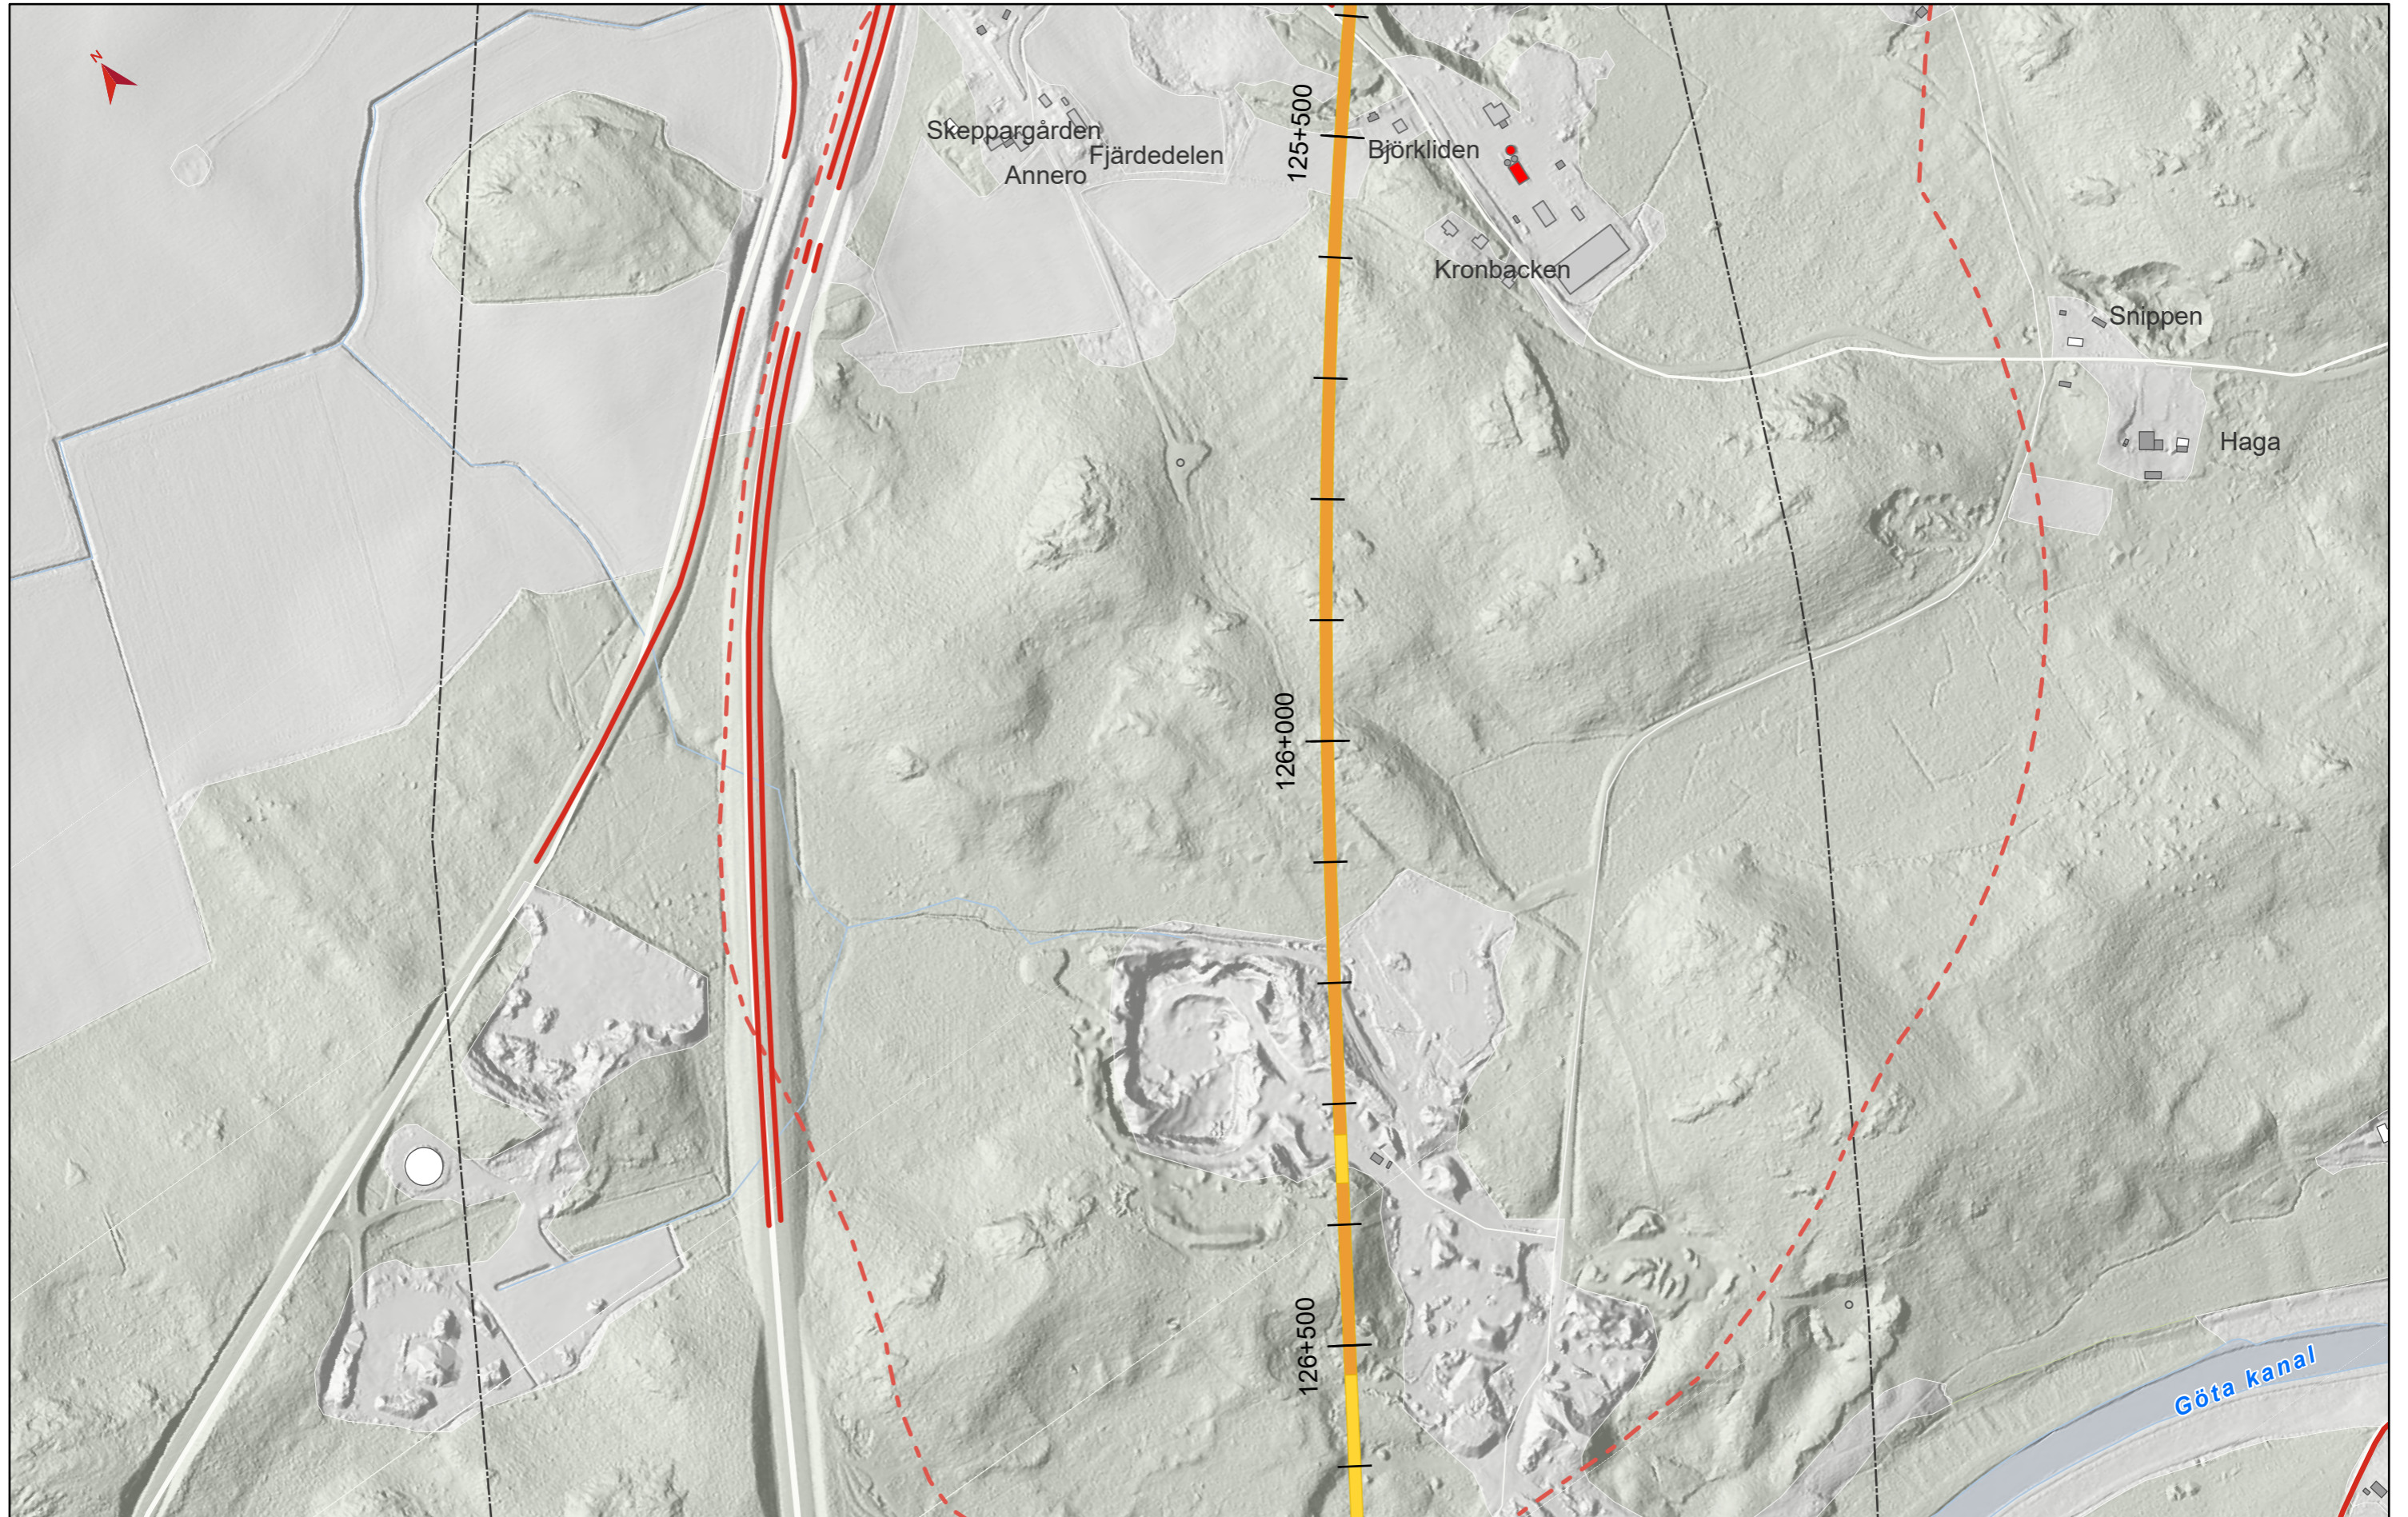
På sträckan har 58 stycken byggnader identifierats inom utredningsområdet för grundvatten. Av dem är 15 angivna till att ej vara sättningsbenägna, 3 kommer rivas och 39 har ej inventerats. Längs med sträckan har även större vägar identifierats att stundtals gå över sättningskänsliga jordarter inom utredningsområdet för grundvatten, se följande figurer.
