Ostlänken

Risikexponerade objekt

Delområde Klinga-Vänningen, Vänningen-Norsskogen, Göta kanal och Rosenlund-Bäckeby

Bilaga D.2.1 till PM Yt- och grundvatten

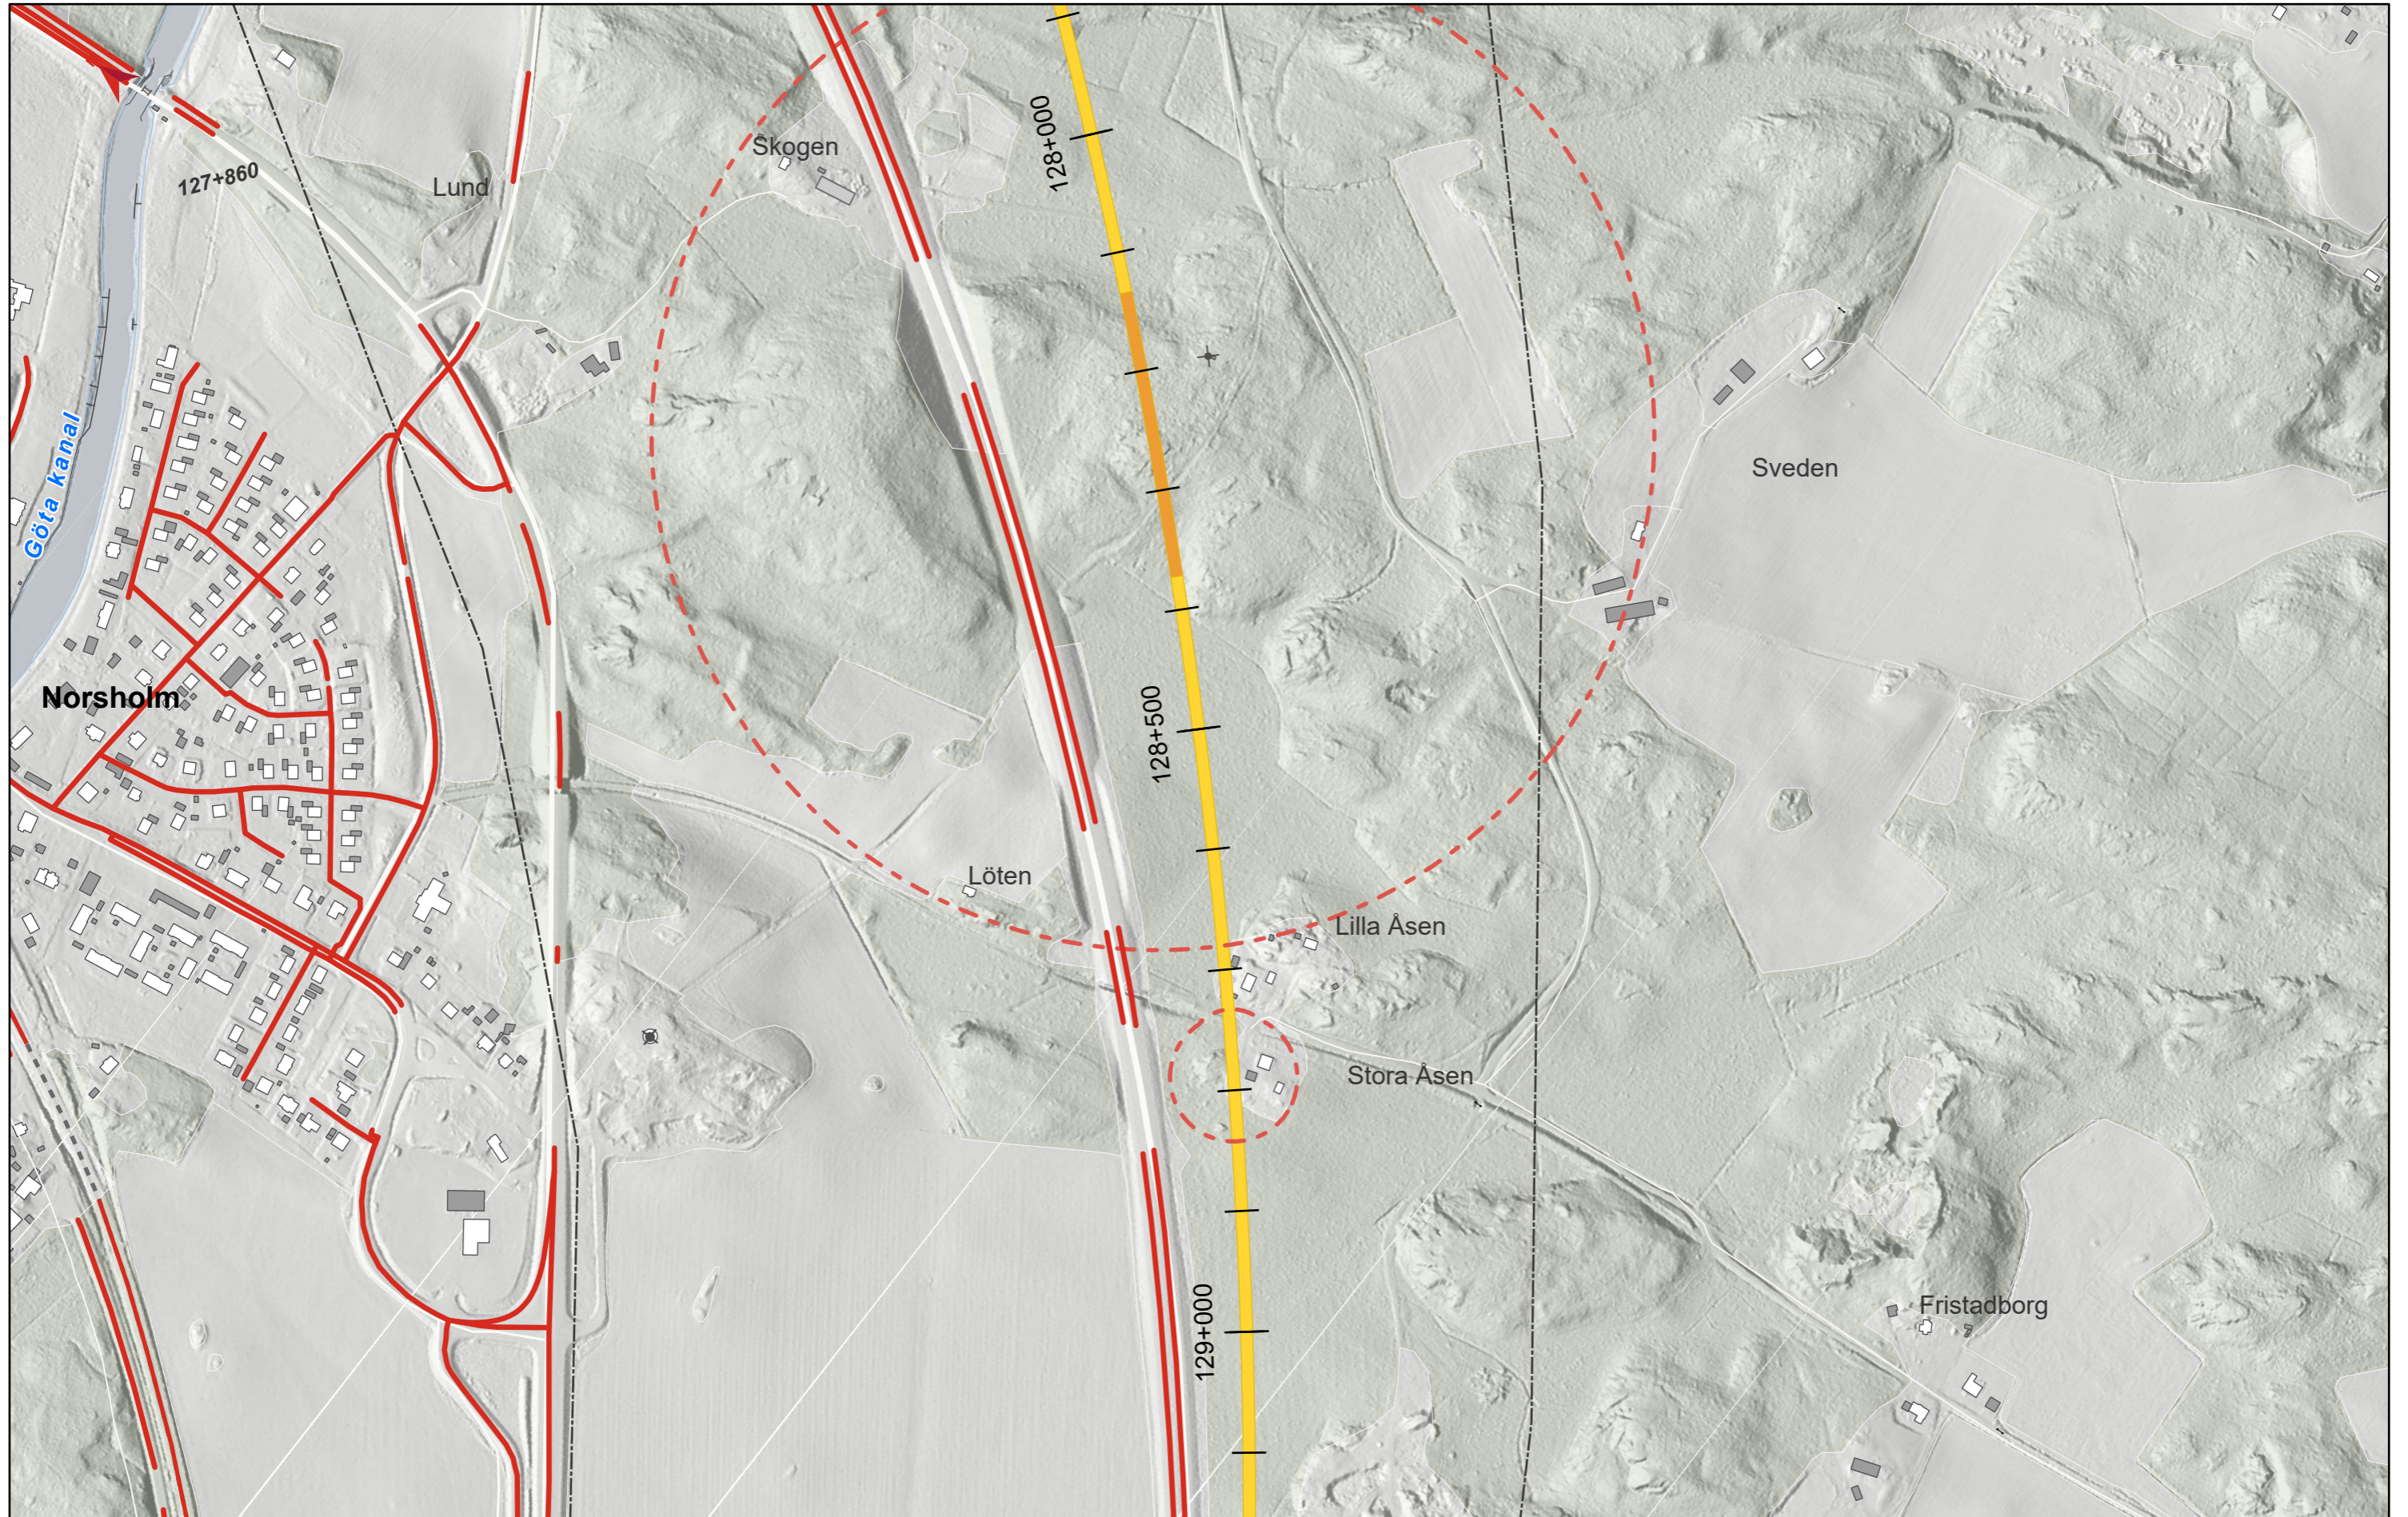
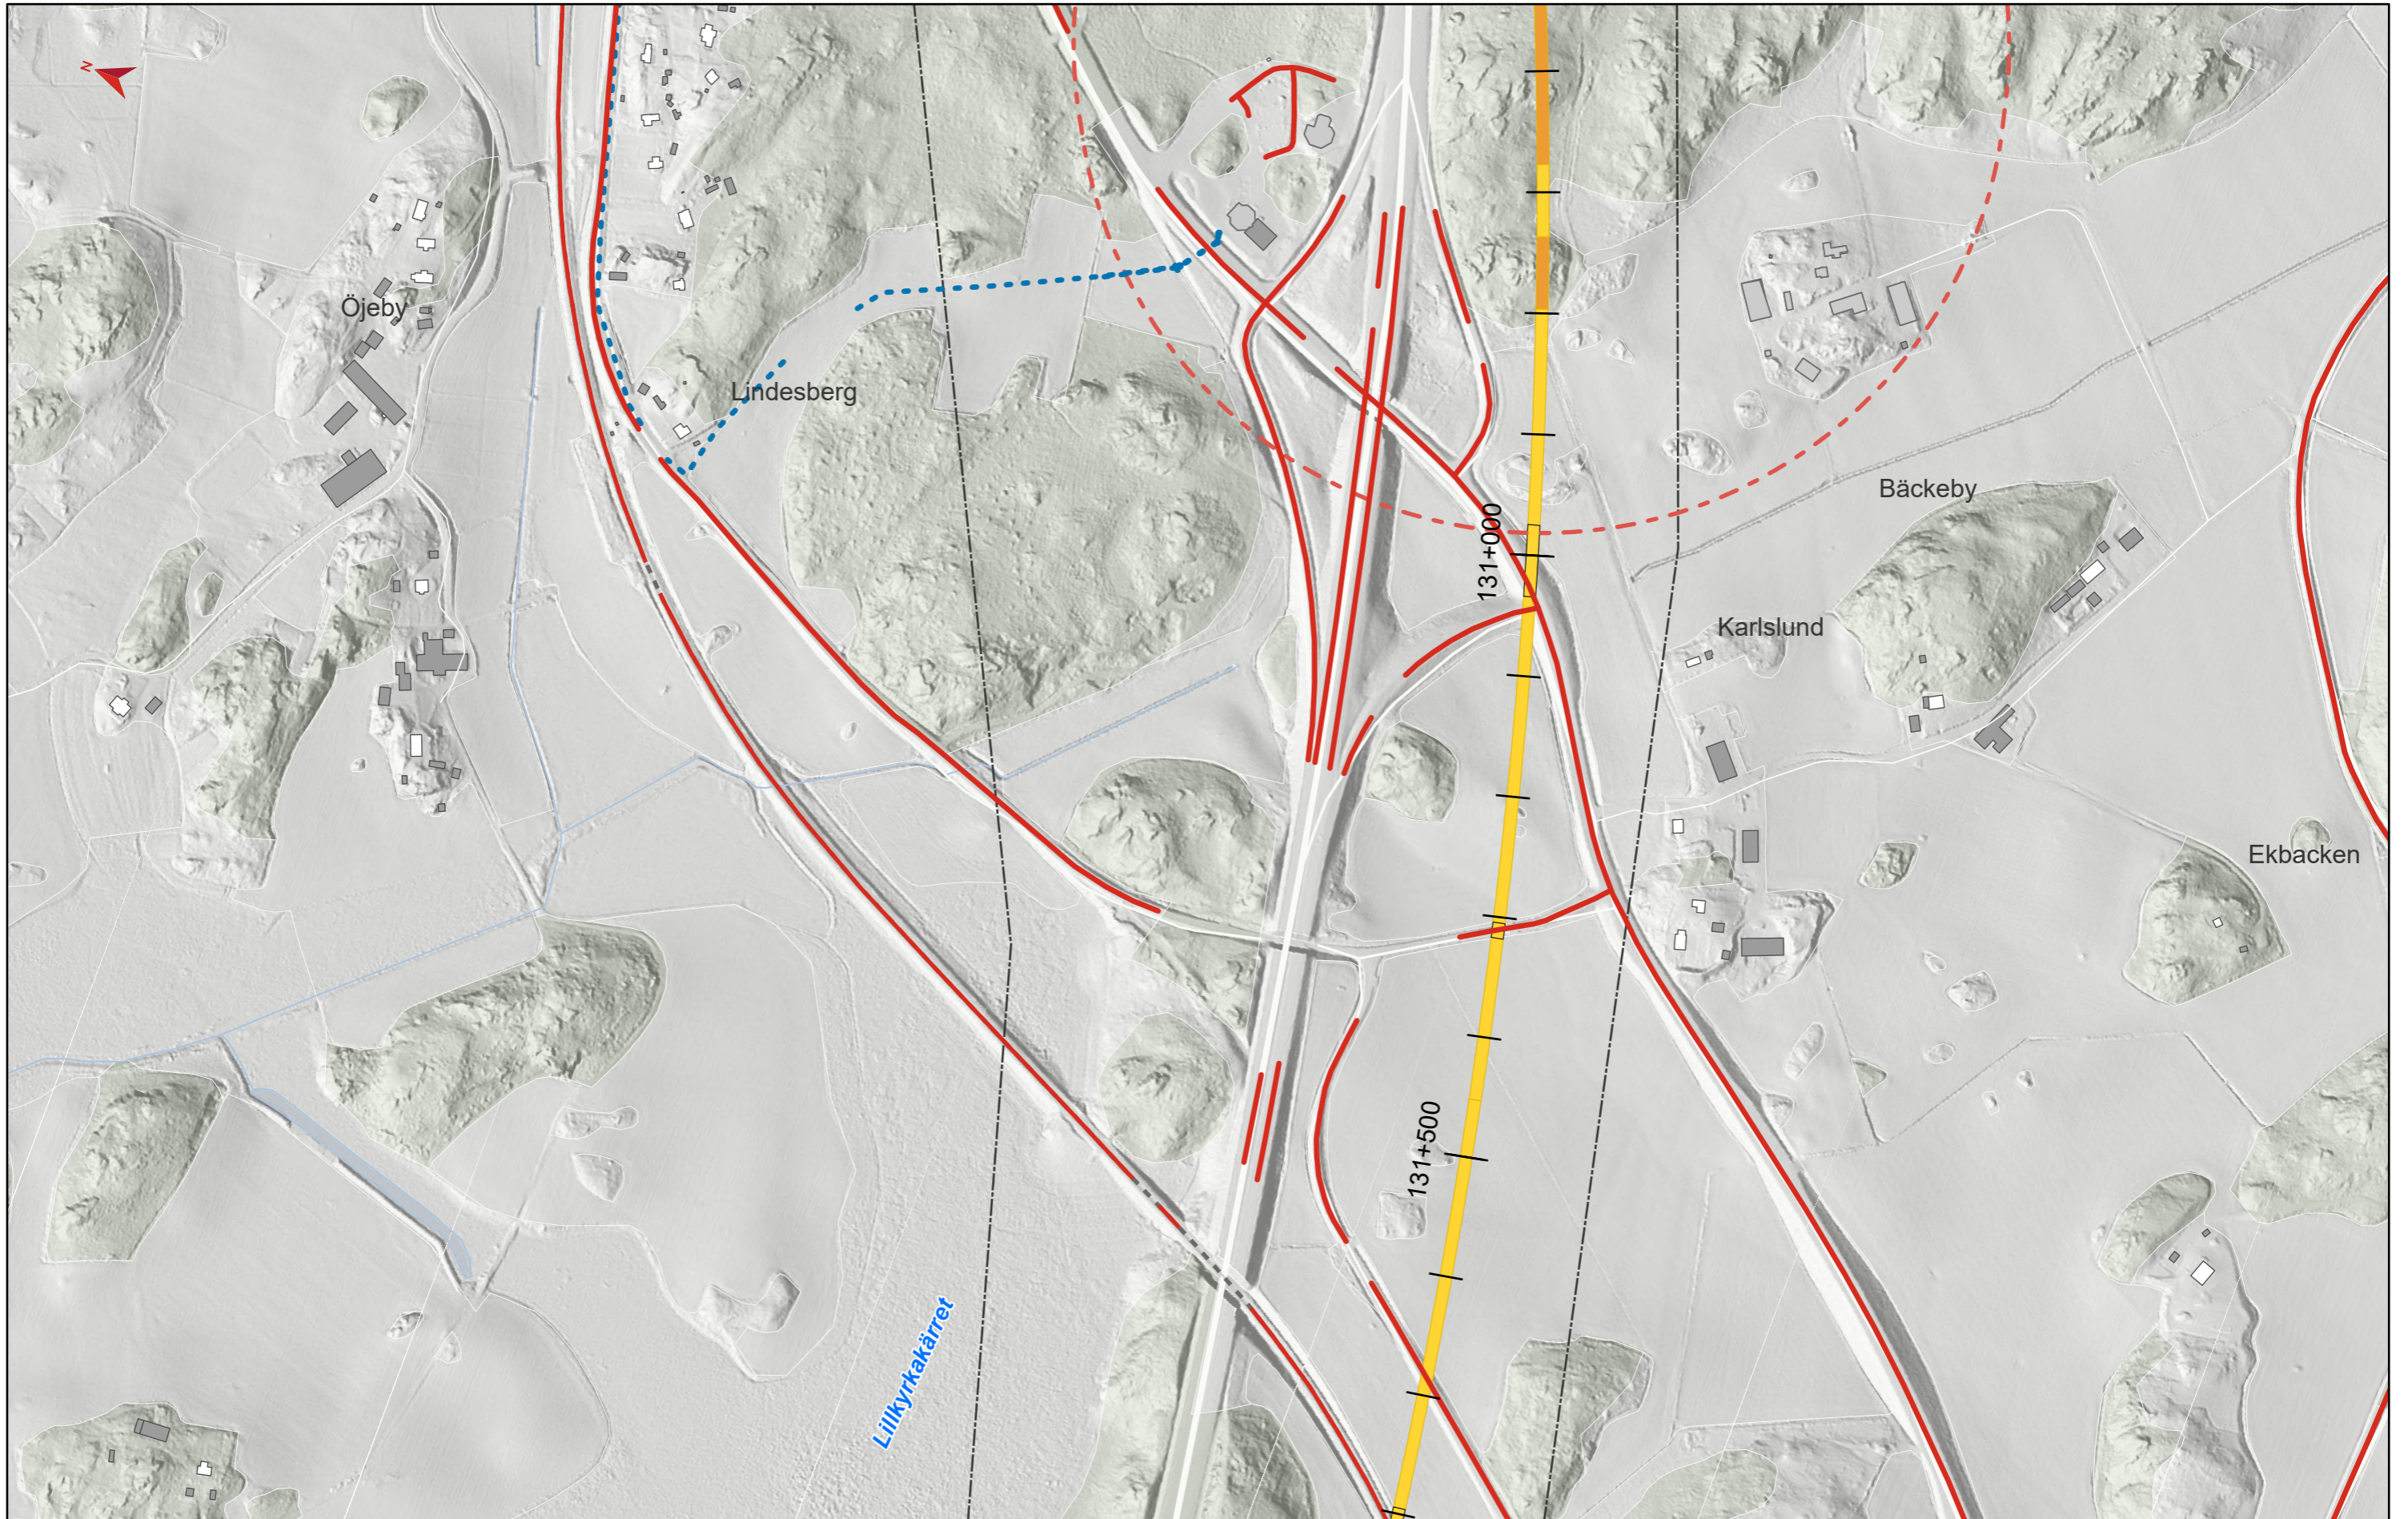
På sträckan har 23 stycken byggnader identifierats inom utredningsområdet för grundvatten. Av dem är 11 angivna till att ej vara sättningsbenägna, 3 kommer rivas, 8 har ej inventerats och 1 har okänd grundläggning. Längs med sträckan har även större vägar identifierats att stundtals gå över sättningskänsliga jordarter inom utredningsområdet för grundvatten, se följande figurer.
