# Naturvärdesinventering land- och vattenmiljö

**Lokaliseringsalternativ Befintlig**

Fyra spår Uppsala  
Länsgränsen Stockholm/Uppsala –  
söder Bergsbrunna  
2025-04-14

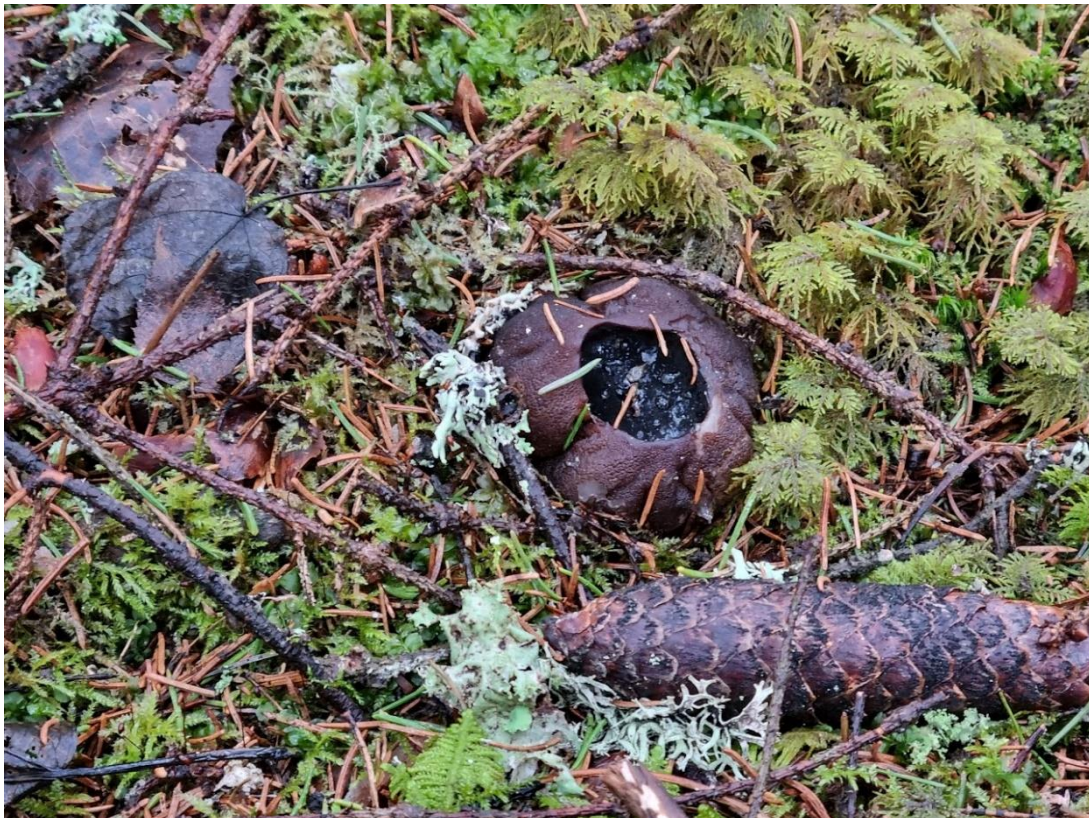
Totalt observerades 52 värdearter inom inventeringsområdet. Värdearterna är främst knutna till ängs- och betesmarker och skog. En lokal för den fridlysta och hotade arten bombmurkla finns vid nyckelbiotopen norr om Alsike inom inventeringsområdet, vilket bekräftades vid naturvärdesinventeringen (Figur 12). Samtliga registrerade arter presenteras nedan i Tabell 5 och deras geografiska läge i kartor i Bilaga 2.

**Figur 12. Bombmurklan som är både fridlyst och hotad har noterats med flera förekomster inom inventeringsområdet vid en nyckelbiotop. Foto: WSP.**
