## 4.2 Resultat fältinventering - vattenmiljö

### 4.2.1 Biotopkartering av vattendrag

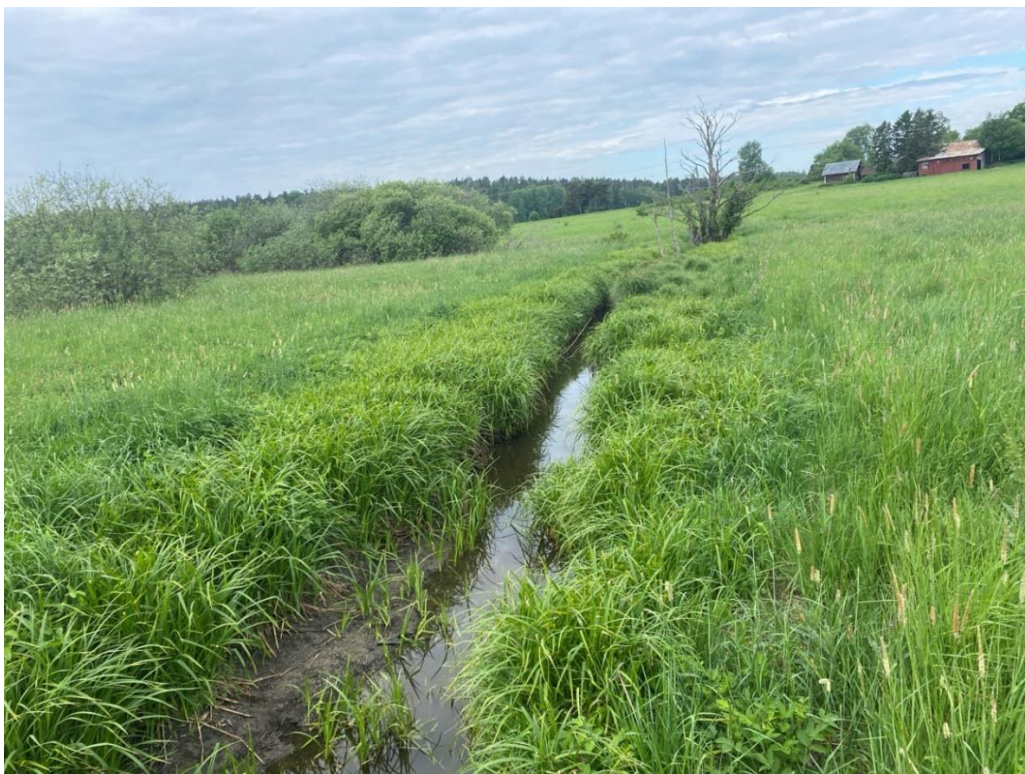
**Figur 24. Längs Knivstaån Pinglaström delsträcka 1 rinner vattendraget fram i ett rakt dike. Exempel på sträcka med hydromorfologisk typ Fö.**

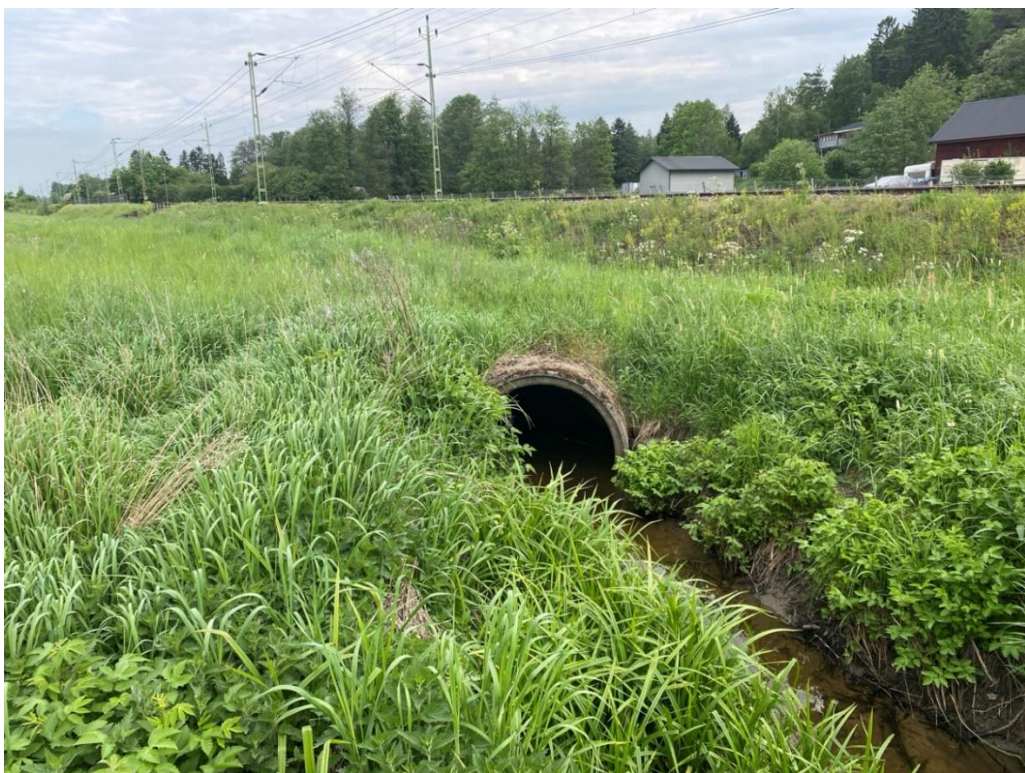
**Figur 25. Längs Knivstaån Pinglaström delsträcka 2 är vattendraget kulverterat där det korsar järnvägen strax norr om Trunsta träsk. Fotot är taget i riktning mot Alsike.**

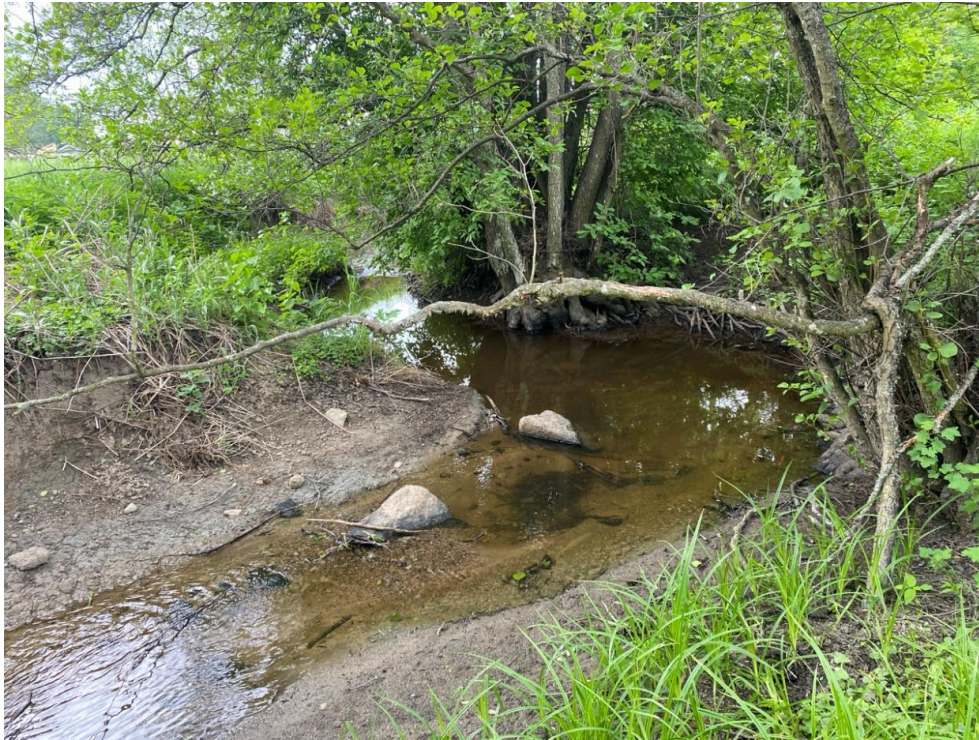
**Figur 26. Längs Knivstaån Pinglaström delsträcka 3 rinner vattendraget fram med ett ringlande lopp med växelvisa höljer och strömsträckor. Exempel på sträcka med hydromorfologisk huvudtyp C.**

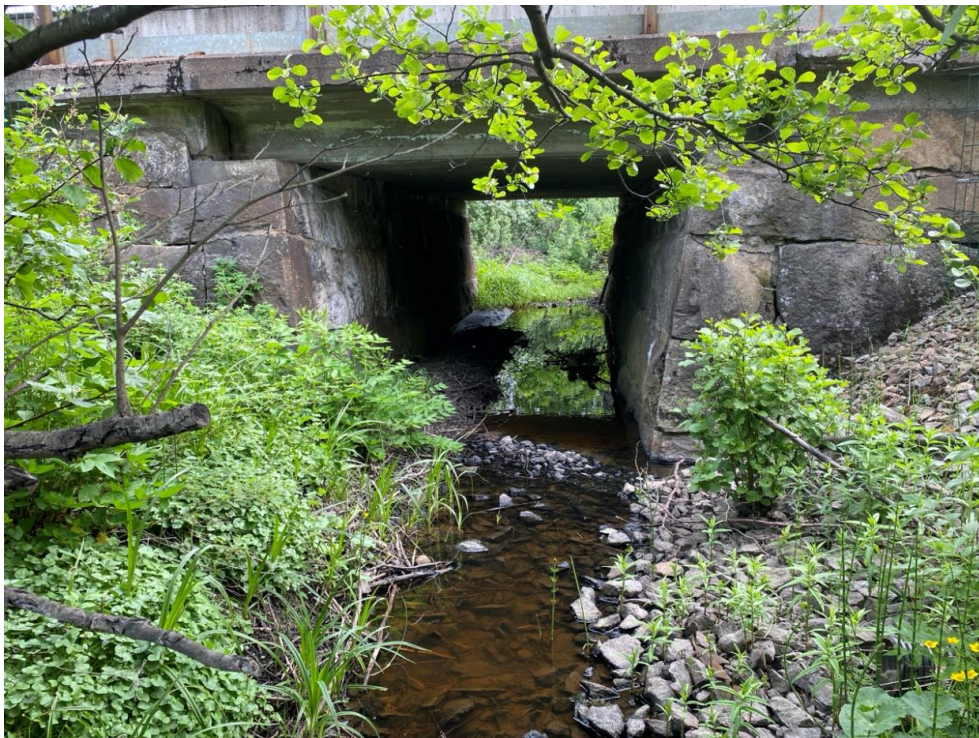
**Figur 27. Längs Knivstaån Pinglaström delsträcka 4 korsar vattendraget befintlig järnväg under en kort bro.**

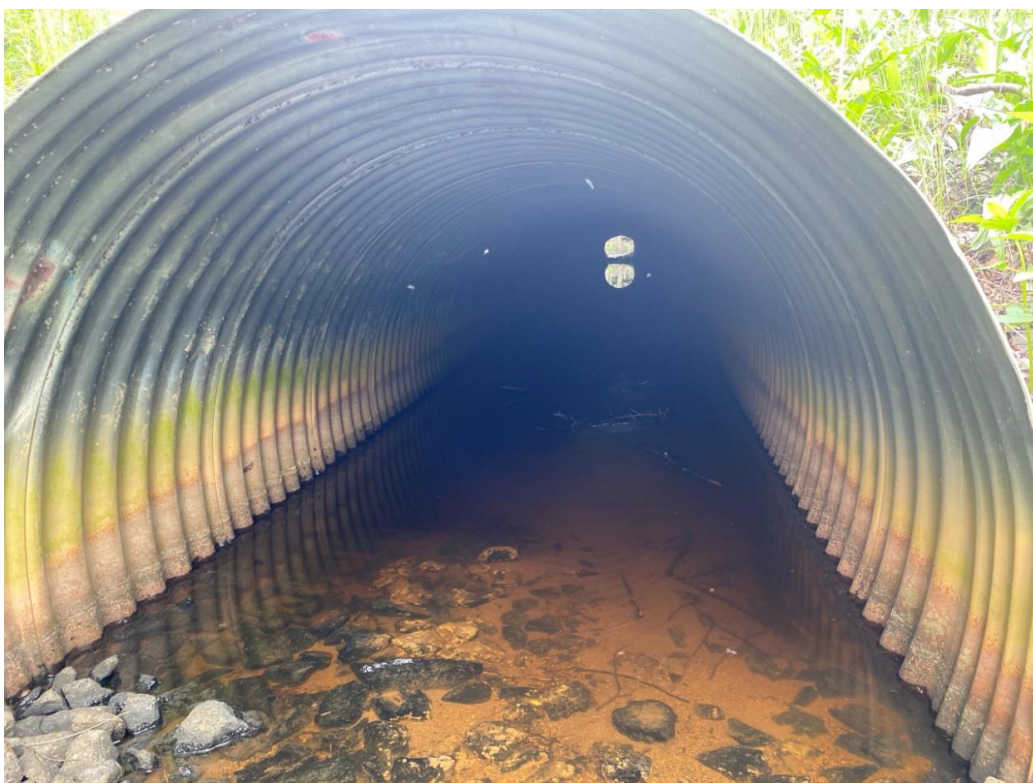
**Figur 28. Längs Knivstaån Pinglaström delsträcka 5 är vattendraget kulverterat.**

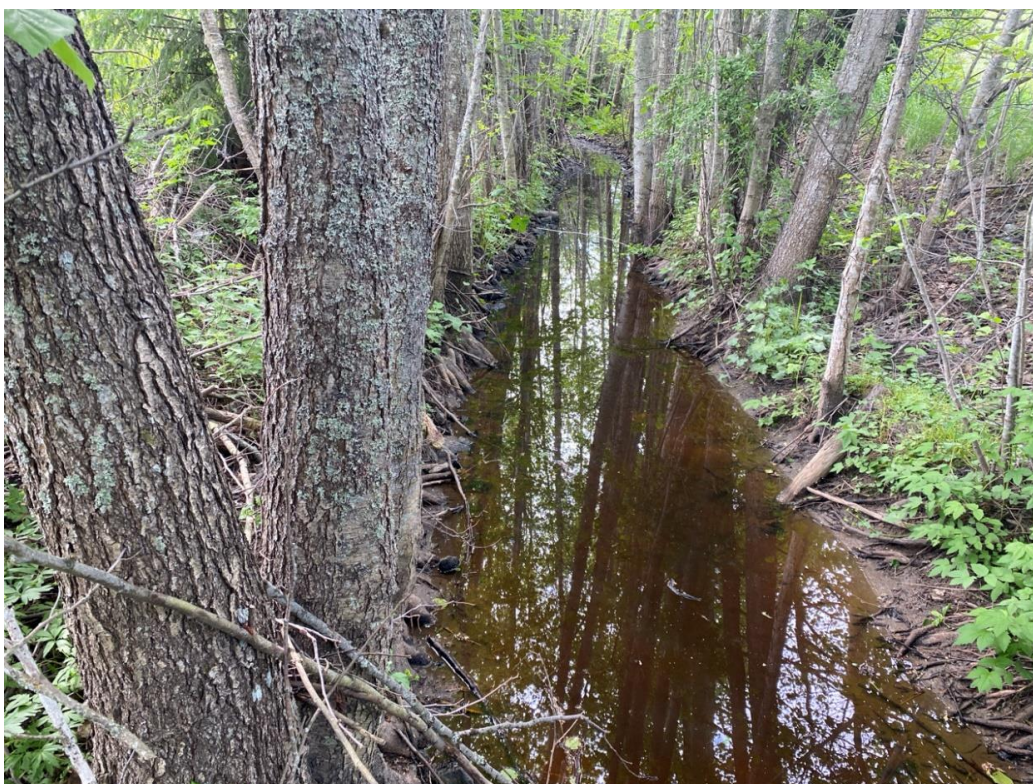
**Figur 29. Längs Knivstaån Pinglaström delsträcka 6 är vattendraget i nuläget ett rakt vattendrag p.g.a. markavvattning eller annan mänsklig påverkan.**

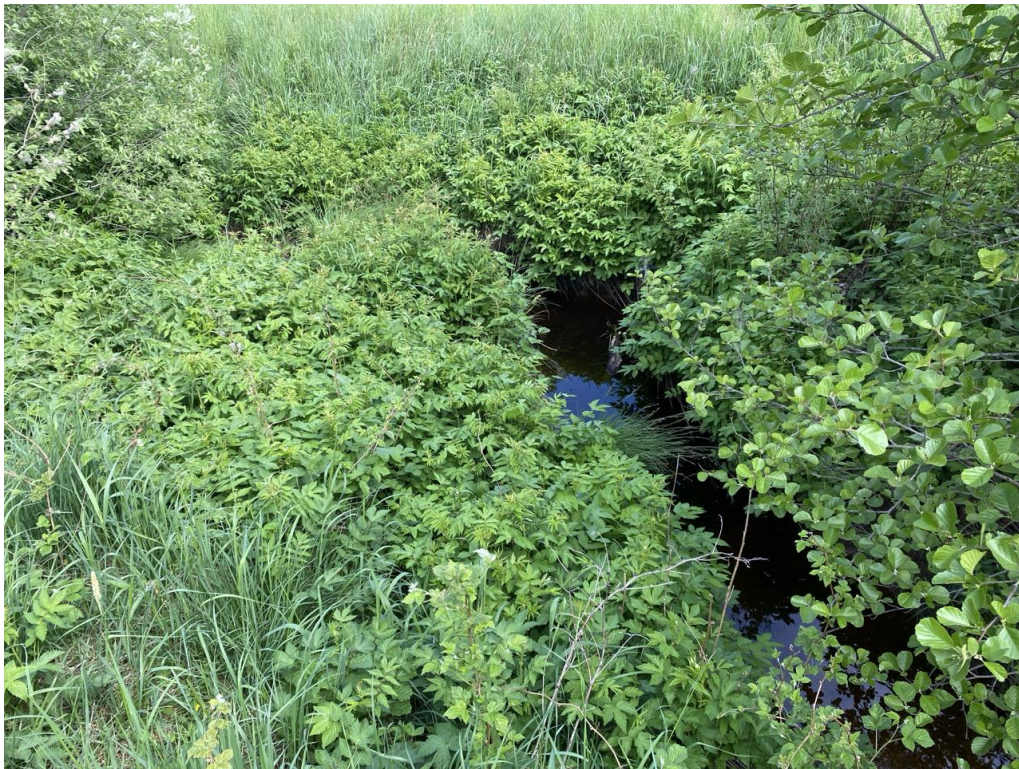
**Figur 30. Längs Knivstaån Pinglaström delsträcka 8 rinner vattendraget fram i jordbrukslandskapet intill den befintliga järnvägen.**

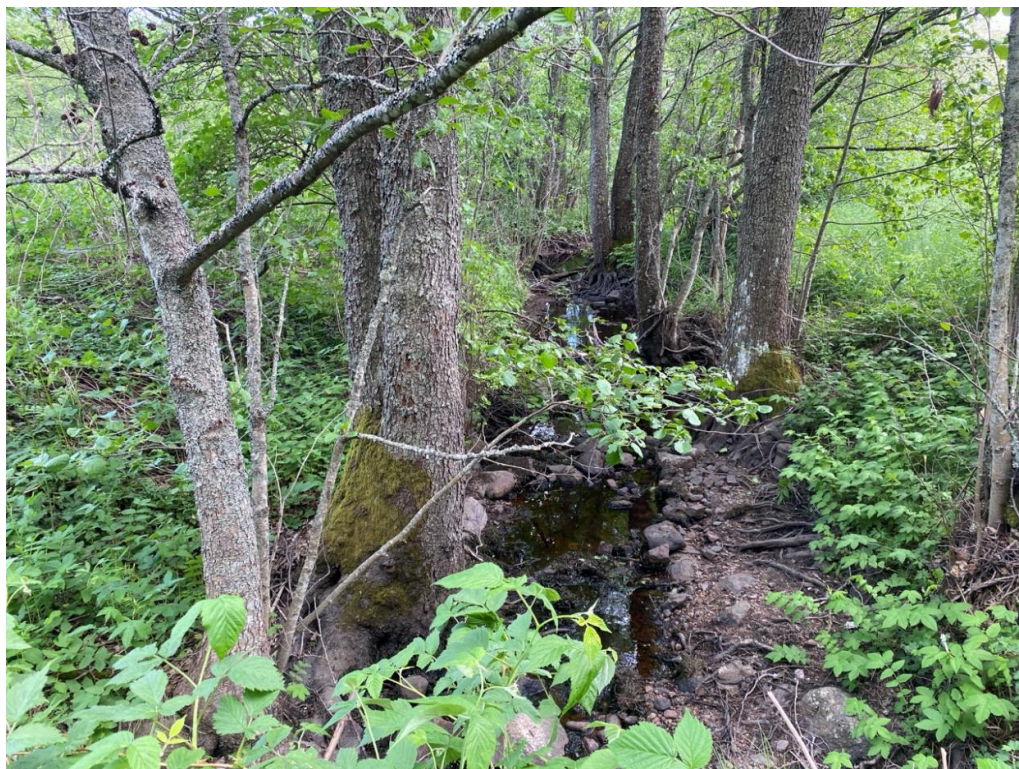
**Figur 31. Längs Knivstaån Pinglaström delsträcka 9 är vattendraget relativt opåverkat av fysiska ingrepp. Exempel på sträcka med hydromorfologisk huvudtyp C.**

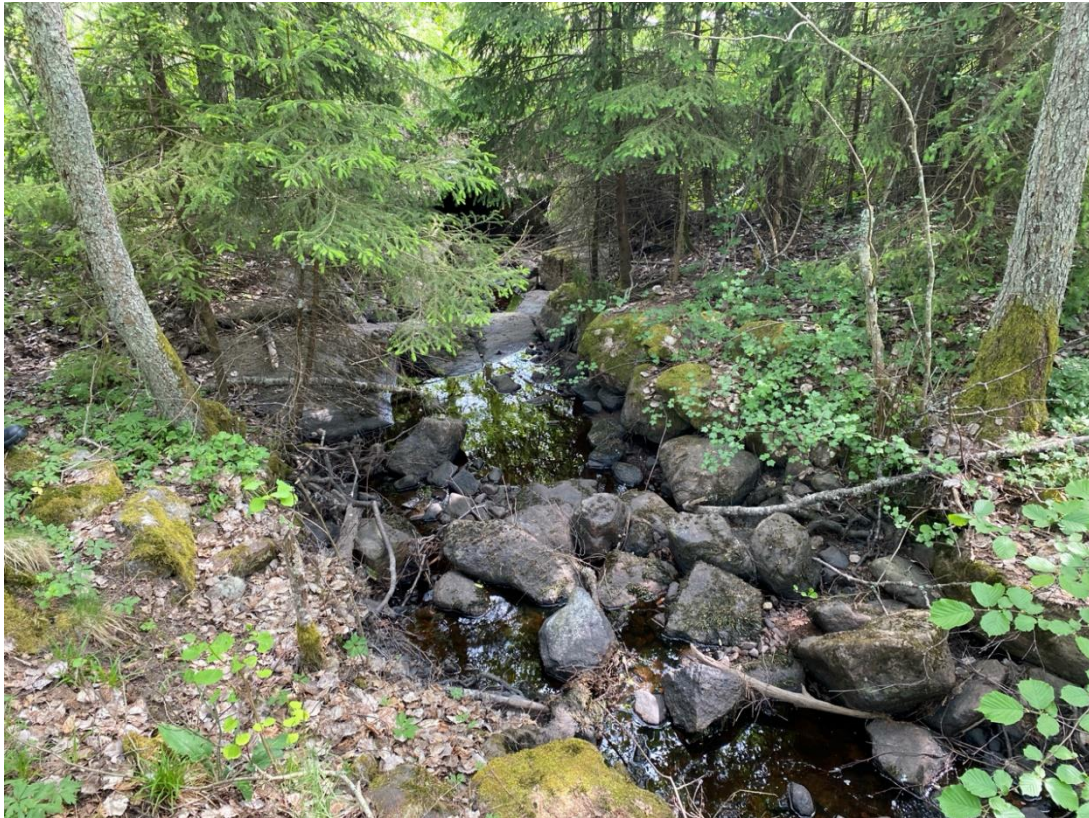
**Figur 32. Längs Knivstaån Pinglaström delsträcka 10 är bottensubstratet grövre och vattendragets lutning ökar. Exempel på sträcka med hydromorfologisk huvudtyp B.**

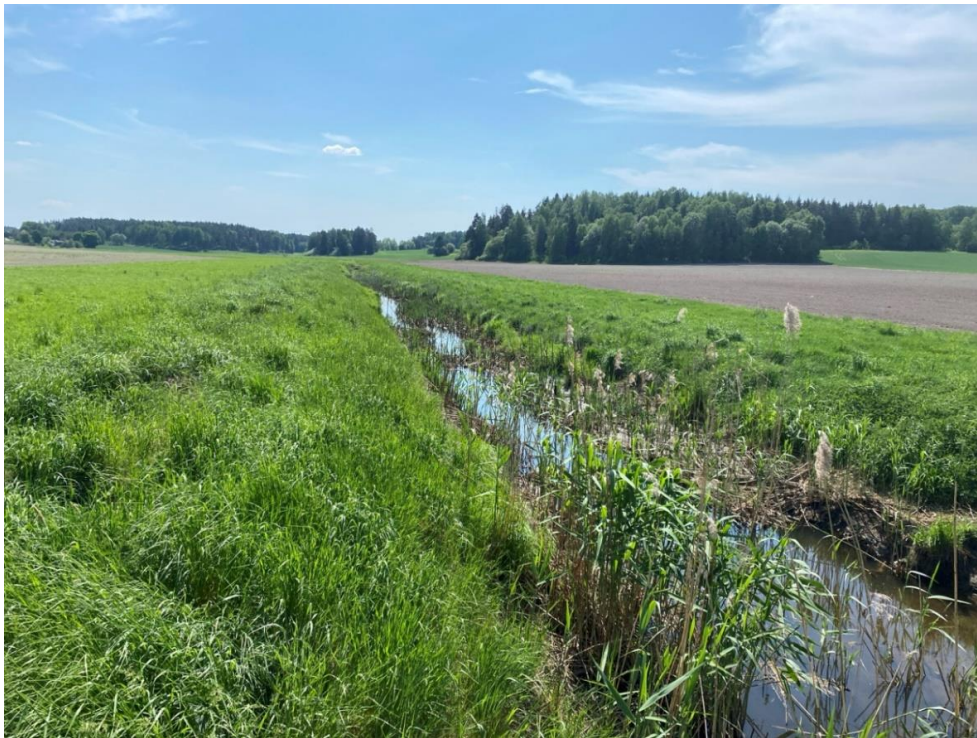
**Figur 34. Längs Knivstaåns delsträcka 1 och 2 rinner vattendraget fram genom jordbrukslandskapet i ett rakt dike. Exempel på sträcka med hydromorfologisk typ Fö.**

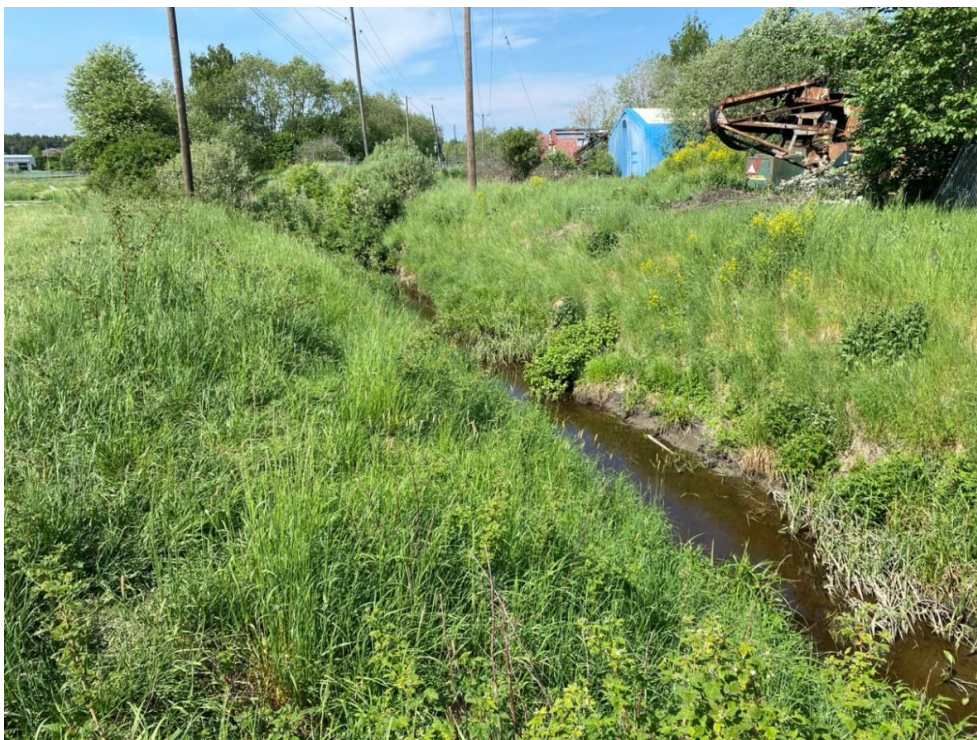
**Figur 35. Längs Knivstaåns delsträcka 3 minskar vattendragets bredd och inneslutningen ökar (brantare intilliggande slänter).**

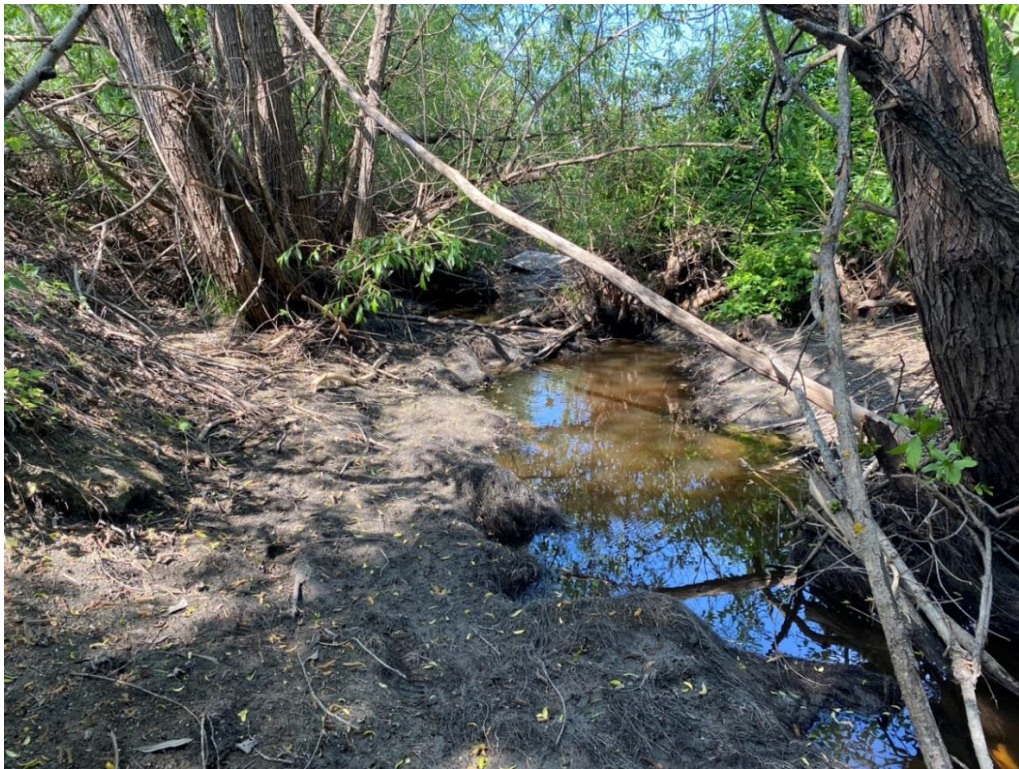
**Figur 36. Längs Knivstaåns delsträcka 4 har vattendraget bredare svämplan och en mindre dikad karaktär jämfört med nedströms delsträckor.**

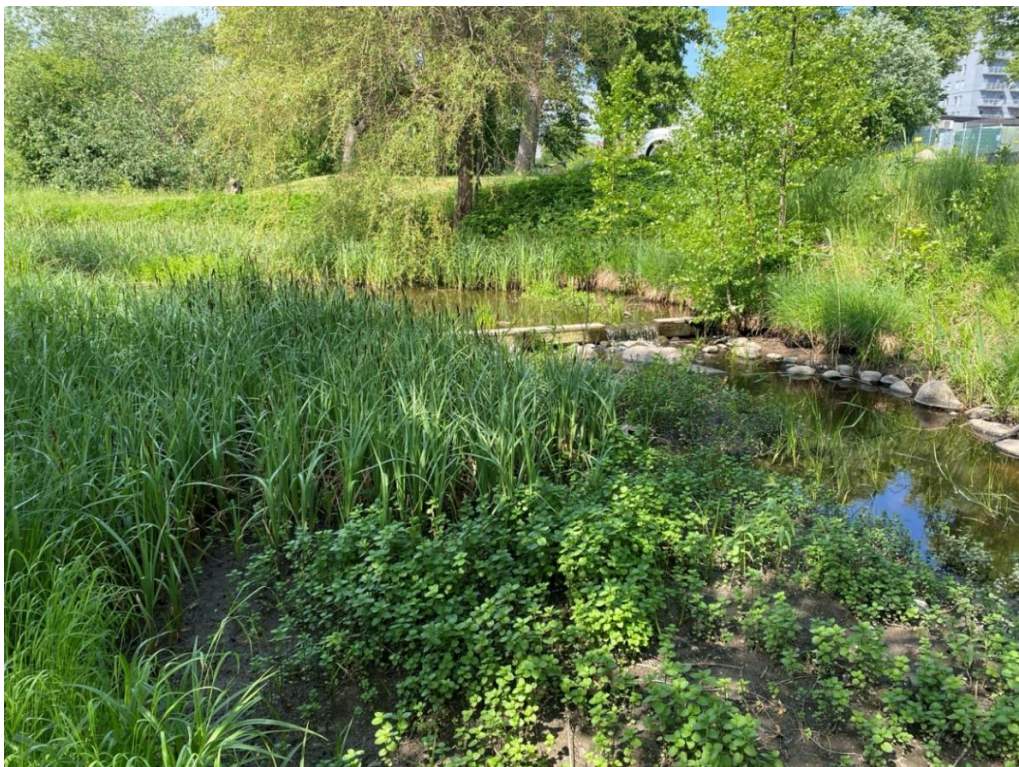
**Figur 37. Mindre dämme som består av en anlagd grunddamm längs Knivstaåns delsträcka 5 genom centrala delarna av Knivsta. Vid låga flöden utgör dammen i dagsläget ett vandringshinder.**

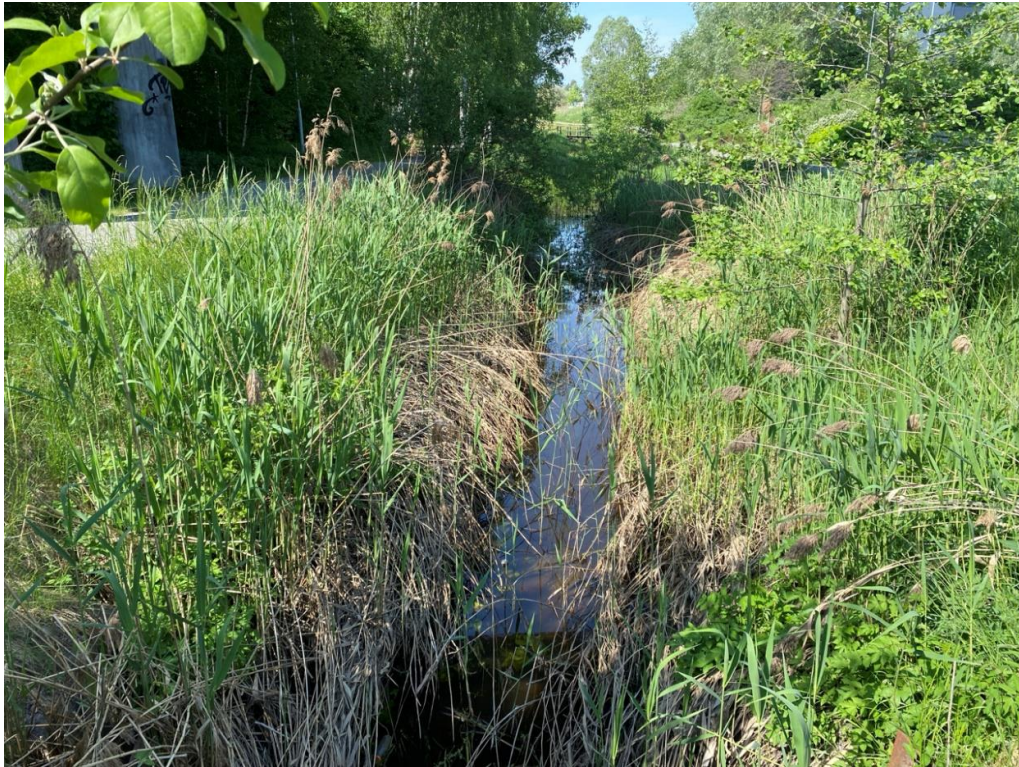
**Figur 38. Längs södra delsträcka 6 rinner vattendraget fram i ett rakt dike.**

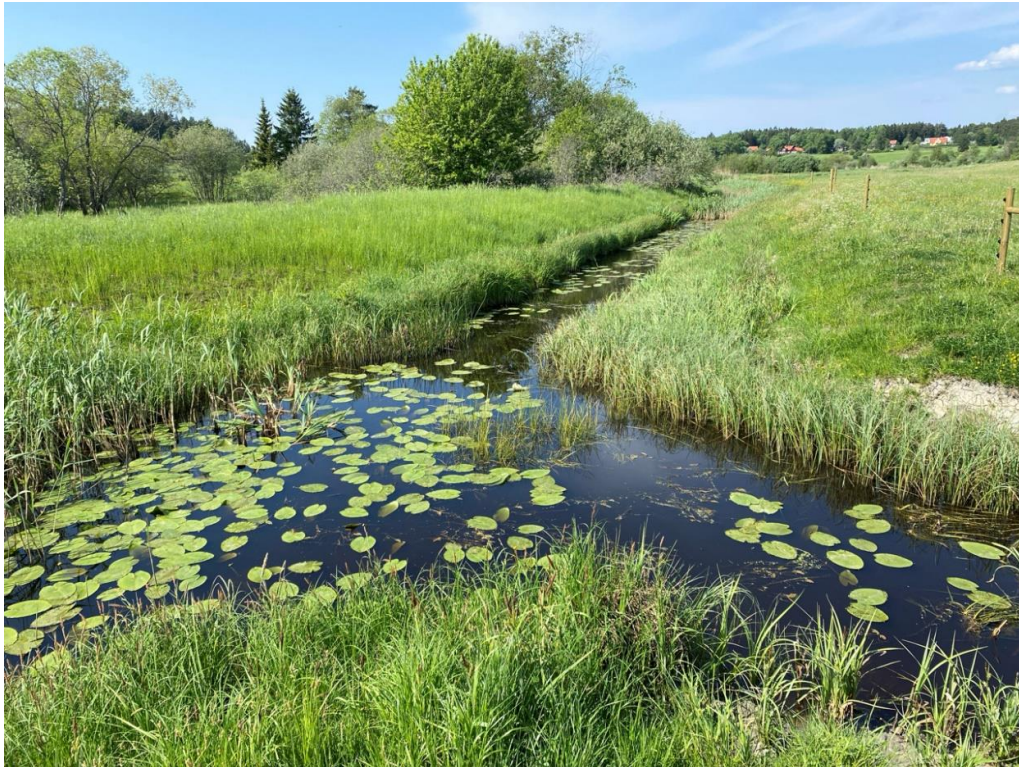
**Figur 40. Uppströms och nedströms Trunsta träsk (delsträcka 7 samt norra delsträcka 6) rinner vattendraget fram i ett brett dike.**

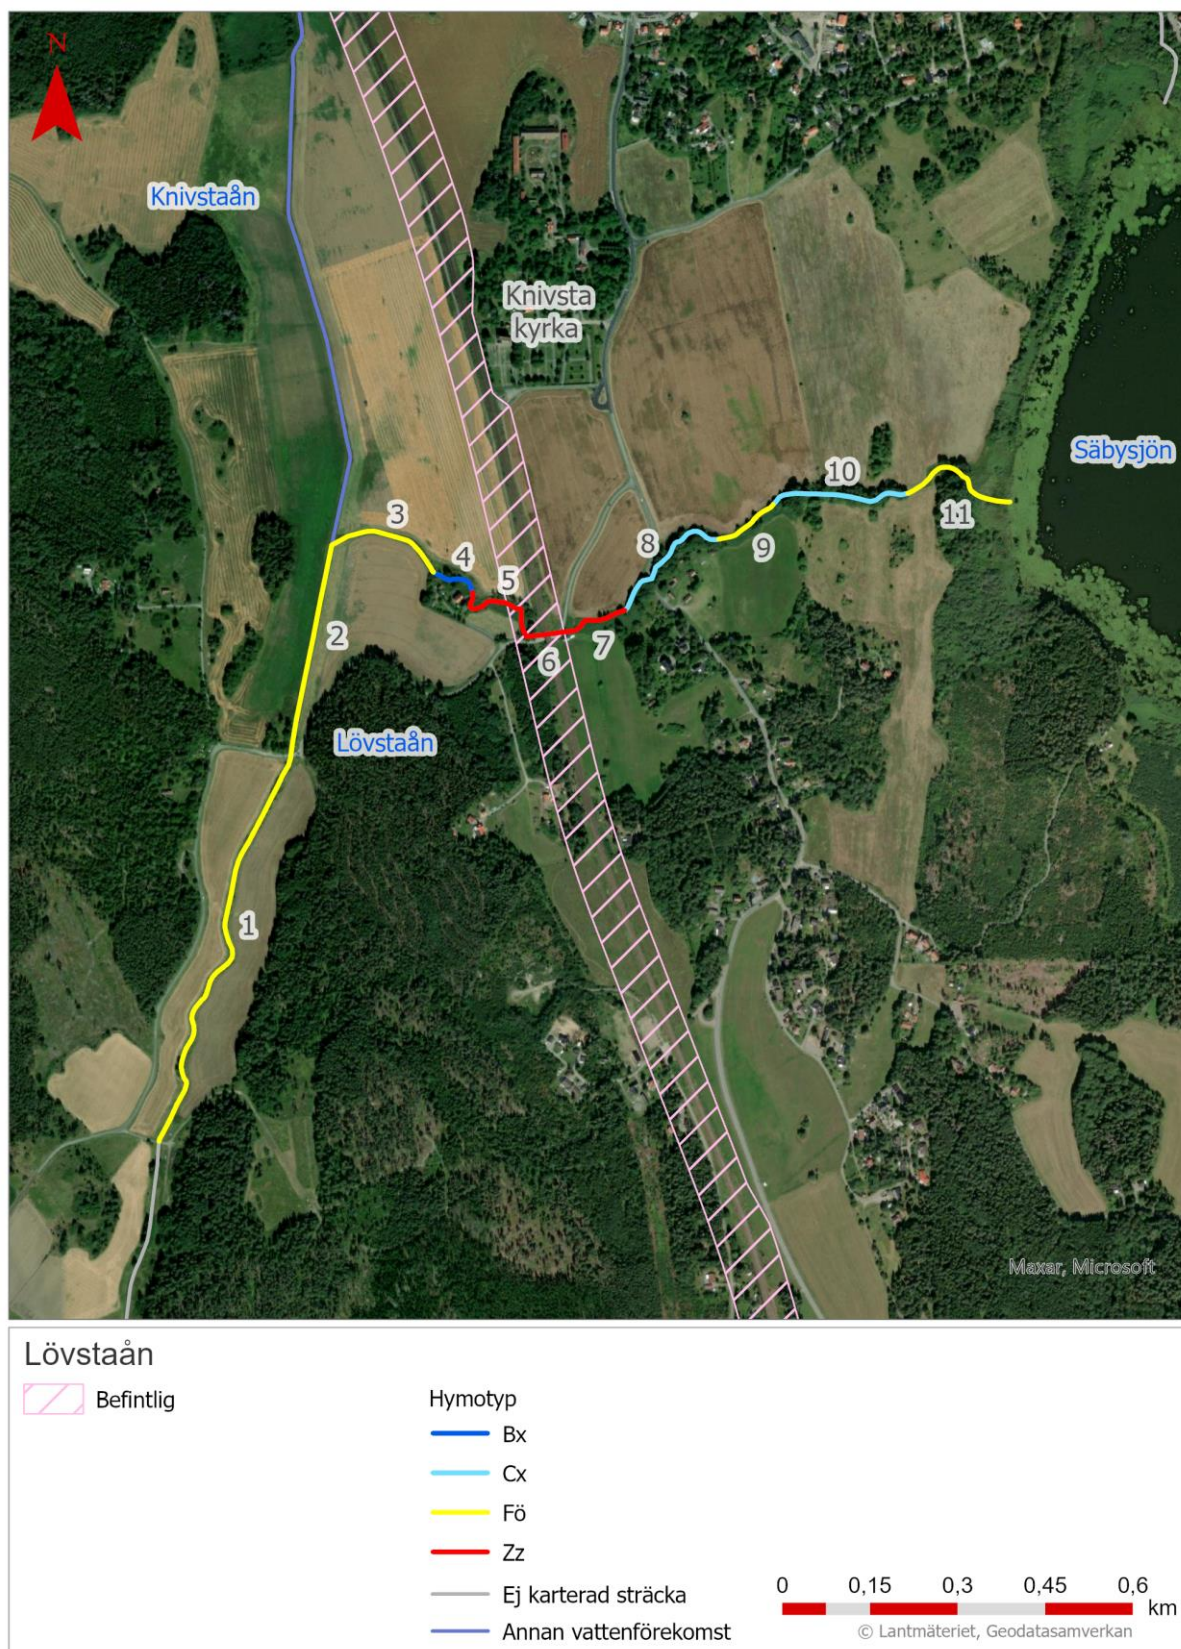
**Figur 41. Indelning av delsträckor och hydromorfologisk typ för den karterade sträckan av Lövstaån.**

Lövstaån är en vattenförekomst som omfattar Lövstaåns sträckning från Valloxen och Säbysjön längs vägen mot mynningen i Garnsviken. Vattendraget korsar järnvägen strax söder om S:t Stefans kyrka i en kulvert som leder vattendraget under den gamla järnvägsbron. Vattendraget karterades från strax nedströms sammanflödet med Knivstaån upp till Säbysjön (Tabell 16, Figur 41).

Vattendragets totala längd är ca 10 km. Vattendraget karterades från nedströms sammanflödet med Knivstaån upp till Säbysjön (Figur 41). Längs den karterade sträckan, vars längd är ca 2,6 km, rinner vattendraget från Säbysjön ner mot Nedre kvarn längs en sträcka där lutningen i landskapet är hög (delsträcka 4–11, Figur 43–48) i jämförelse mot de nedströms karterade sträckorna 1–3 där vattendraget övergår till ett rakt åkerdike med lugnflytande vatten (Figur 42).

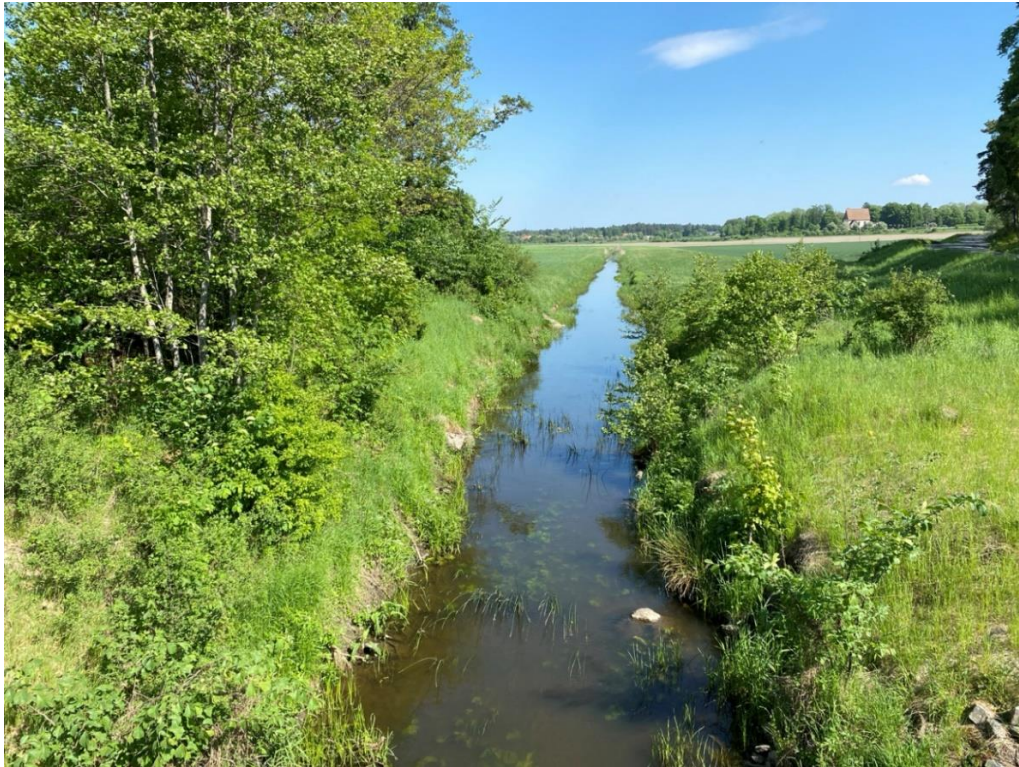
**Figur 42. Längs Lövstaåns delsträcka 1, 2 och 3 rinner vattendraget fram genom jordbrukslandskapet i ett rakt dike. Exempel på sträcka med hydromorfologisk typ Fö.**

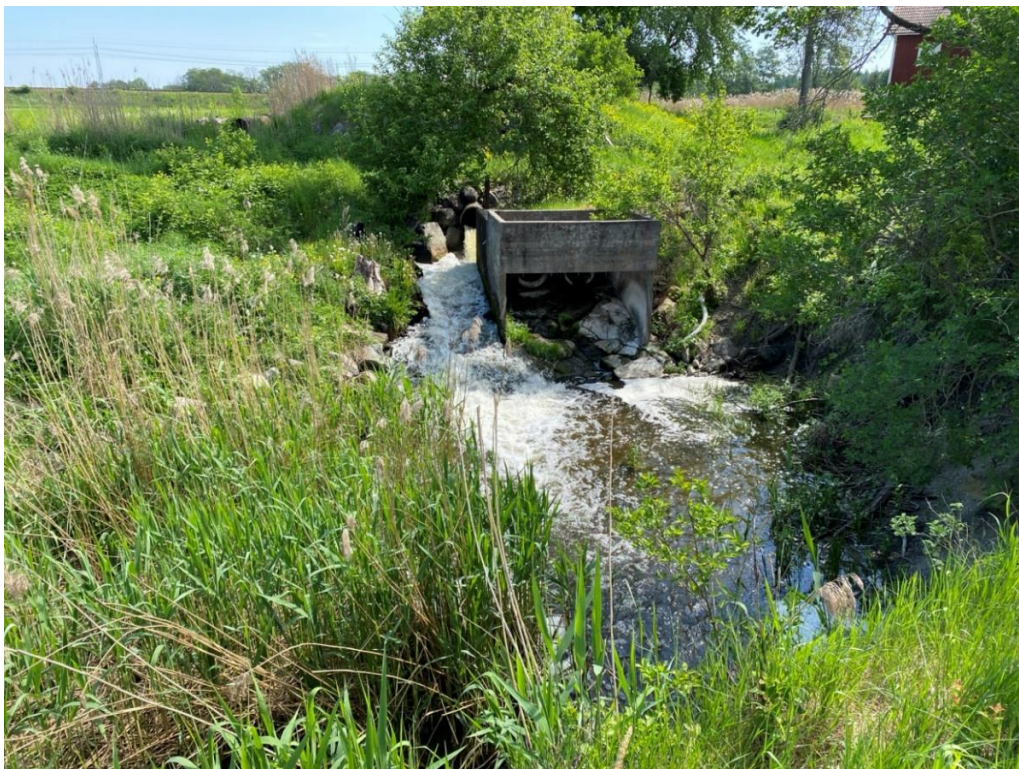
**Figur 43. Lövstaån leds delvis genom trummor nedströms Nedre kvarn mellan delsträcka 3 och 4. Platsen är ett vandringshinder för fisk.**

Den karterade sträckan av vattendraget är till hög grad påverkad av fysisk påverkan så som dikning (rätning och rensning), indämning och kulvertering. Längs delsträcka 1–3 utgörs vattendraget av rätade breda åkerdiken. Vid delsträcka 4 finns det två vandringshinder för fisk i anslutning till Nedre kvarn (Figur 433–44). Uppströms dämnet vid Nedre kvarn är vattendraget indämt (Figur 44). Vattendraget är även kulverterat under befintlig väg som passerar under en järnvägsbro, och uppströms kulverten råder också indämda förhållanden (

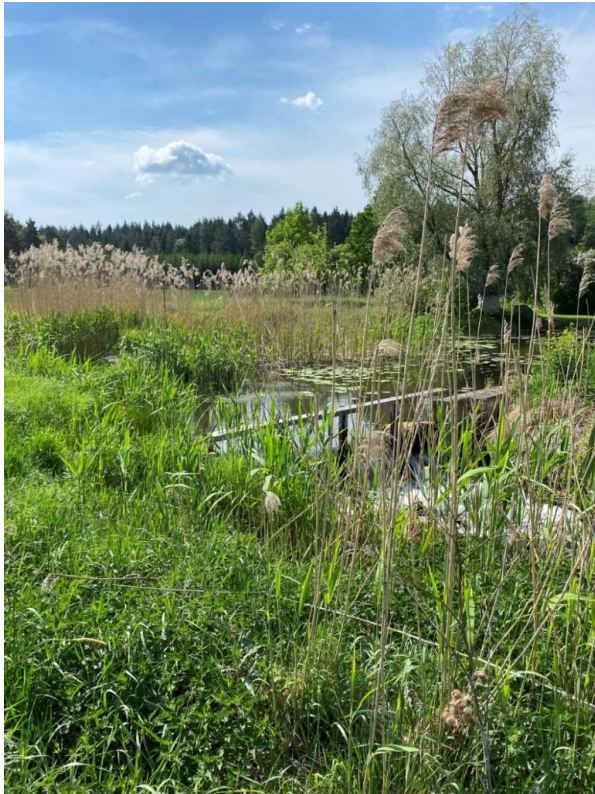
**Figur 44. Dämme som bestämmer nivån för dammen vid Nedre kvarn mellan delsträcka 4 och 5. Dämmet utgör ett vandringshinder för fisk. Delsträcka 5 bedöms utgöras hydromorfologiska typen Zz eftersom saknar vattendragskaraktär och därmed avviker från vattendragets referensförhållande.**

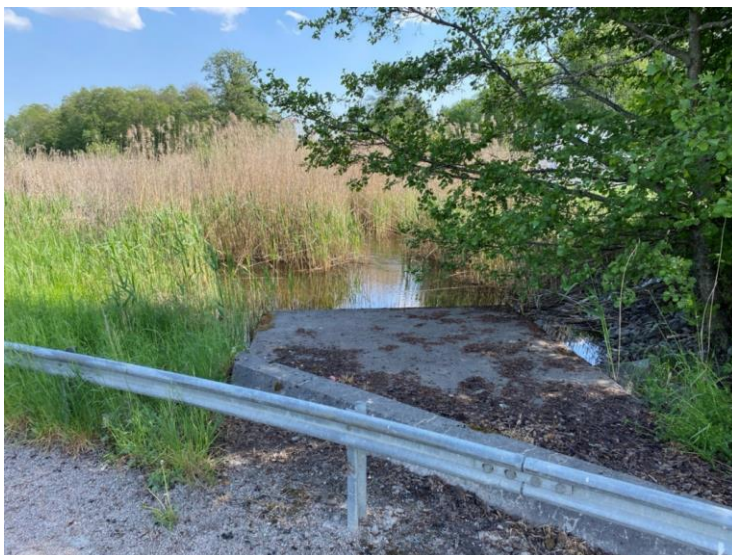
**Figur 45. Betongkulvertens inlopp på uppströms sida mellan delsträcka 6 och 7. Kulverten har sannolikt en dämmande effekt uppströms där vattnet rinner fram mycket långsamt genom ett brett vassbälte.**

Figur 45-46). Uppströms de indämda eller kulverterade delsträckorna 5–7 rinner vattendraget fram inom två delsträckor med låg grad av fysisk påverkan (8 och 10) mellan delsträckor med dikade förhållanden (9 och 11) (Figur 47-48).

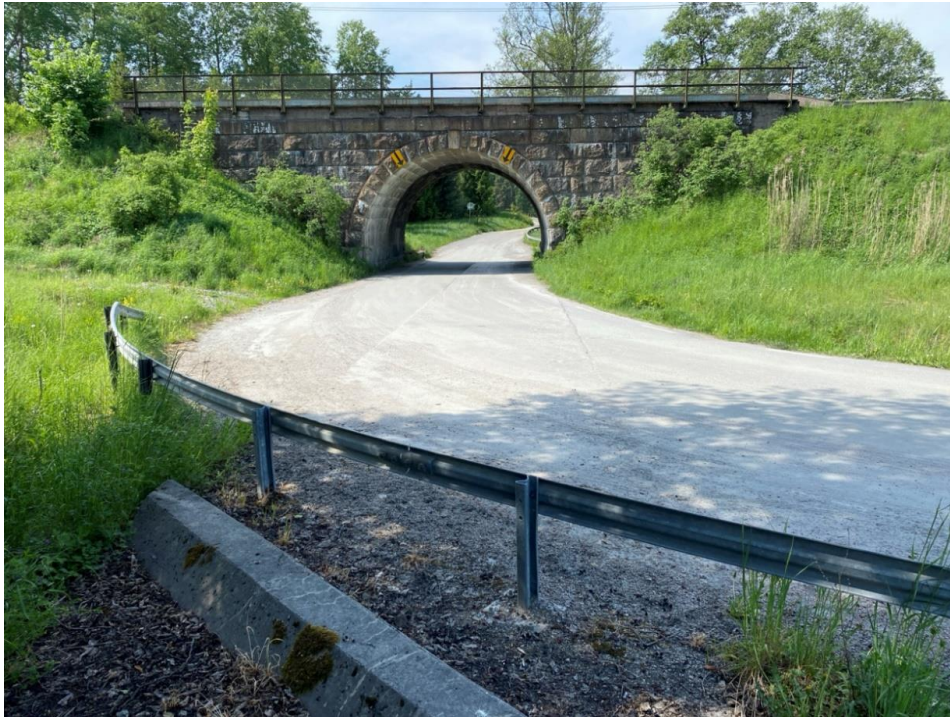
**Figur 46. Betongkulverten som utgör delsträcka 6 leder vattendraget under vägen genom järnvägsbron. Exempel på en extremt påverkad sträcka med hydromorfologisk typ Zz.**

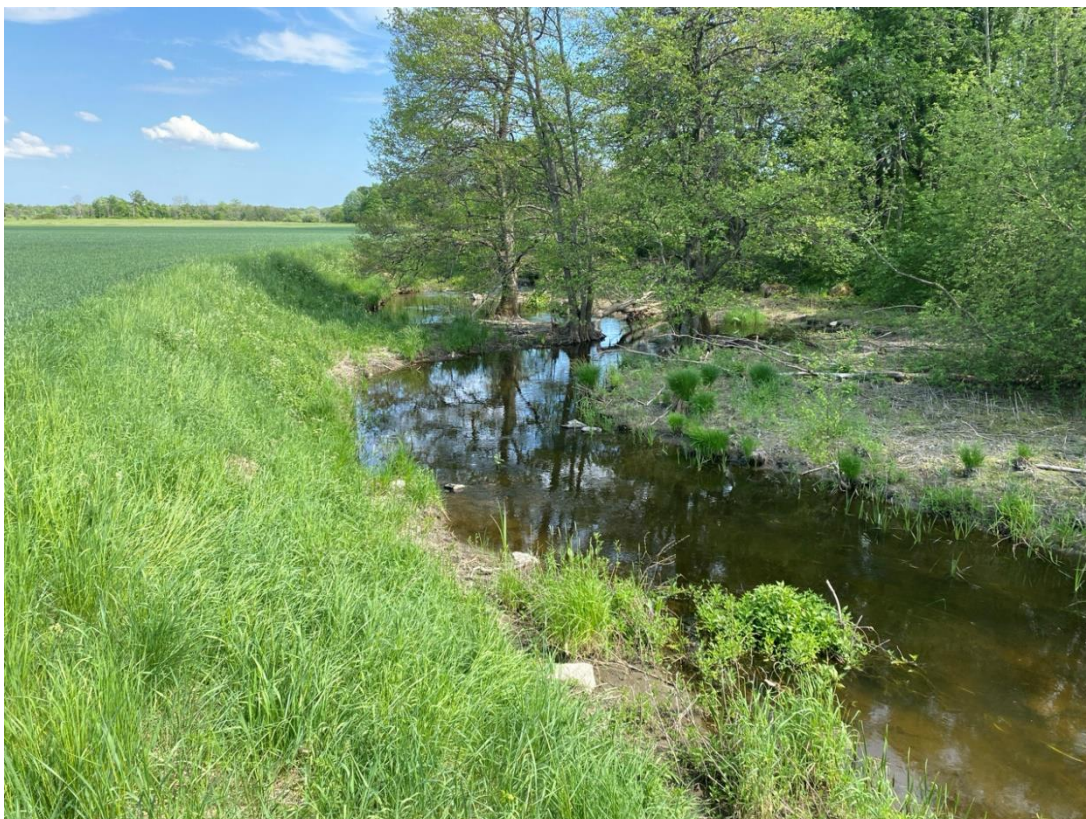
**Figur 48. Mindre påverkad del av vattendraget längs delsträcka 8 som längs sträckan har aktiva svämplan och skuggning av en trädridå. Bottensubstrat främst finkornigt material med en del inslag av sten och block.**

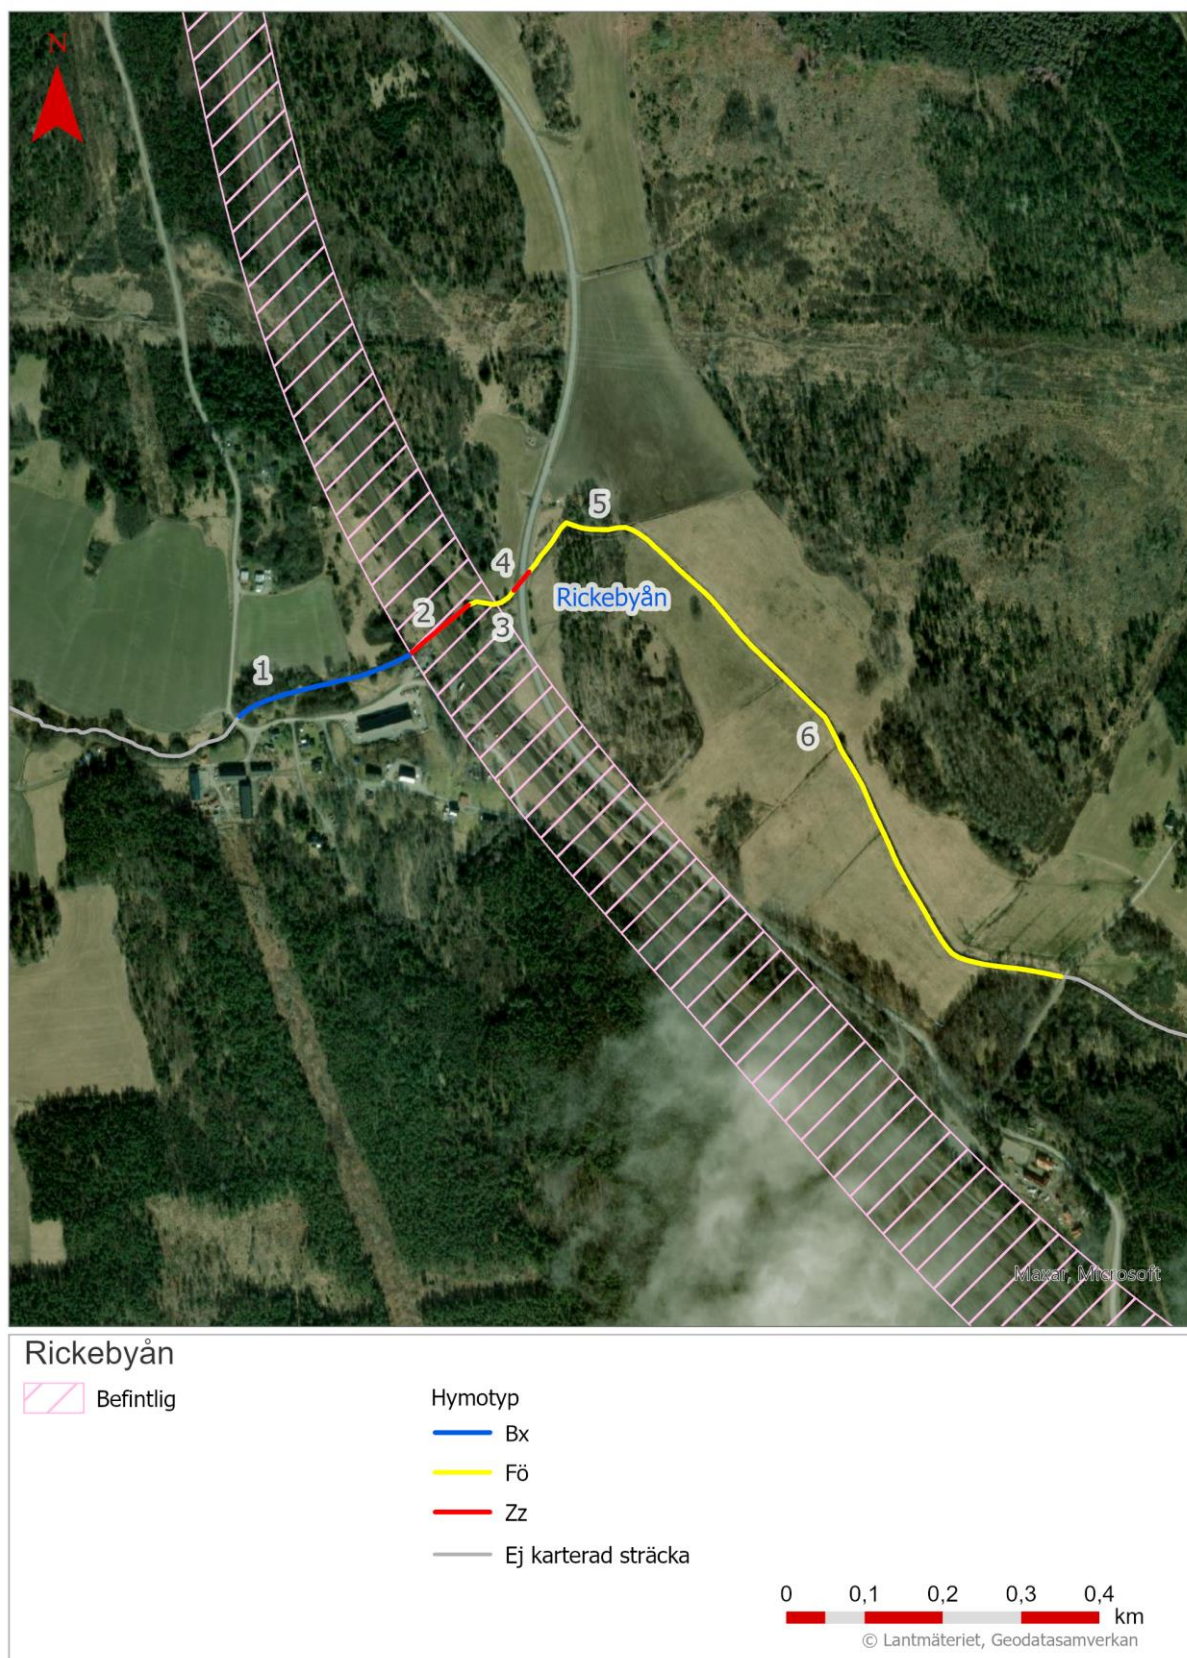
**Figur 49. Indelning av delsträckor och hydromorfologisk typ för den karterade sträckan av Rickebyån/Forsbyån.**

Vattendragets totala längd är ca 8,1 km. Vattendraget karterades från korsningen med vägen vid Forsby till den uppströms liggande åkermarken (Tabell 17, Figur 49). Längs den karterade sträckan, vars längd är ca 1,4 km, rinner vattendraget genom ett flackt jordbrukslandskap (delsträcka 6, Figur 54). I anslutning till Forsby börjar terrängen luta lite mer vilket ger strömmande vattenförhållanden (delsträcka 1, Figur 50-51).

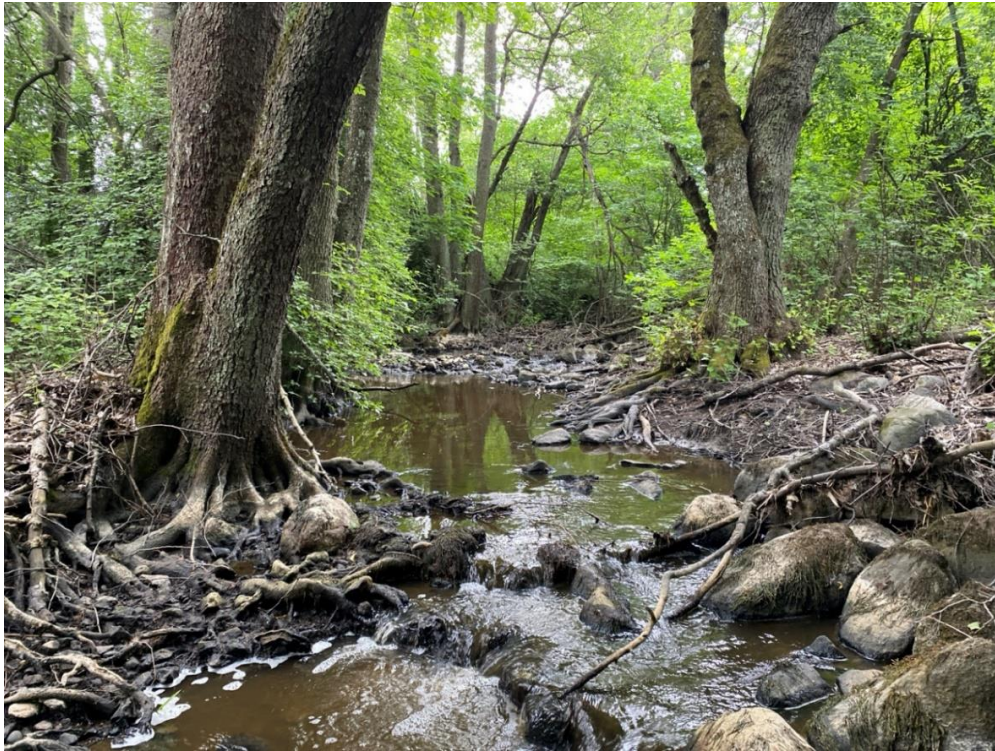
**Figur 50. Exempel från delsträcka 1 där vattendraget rinner fram i en dalgång med både grovt material med block och stenar såväl som finkornigt material. Breda svämplan och träd med socklade rötter.**

Inom delsträcka 1 rinner vattendraget fram i en dalgång med måttlig inneslutning med något större lutning i jämförelse med intilliggande områden. Det gör att vattnet längs sträckan har strömmande förhållanden (sannolikt forsande vid högre flöden). Bottensubstratet är grovt och det finns tydliga spår av breda aktiva svämplan i anslutning till vattendragsfåran. Grova träd med socklade rötter indikerar att svämplanen längs sträckan översvämmas frekvent och att förhållandena i området varit stabila under en lång tid (Figur 50-51).

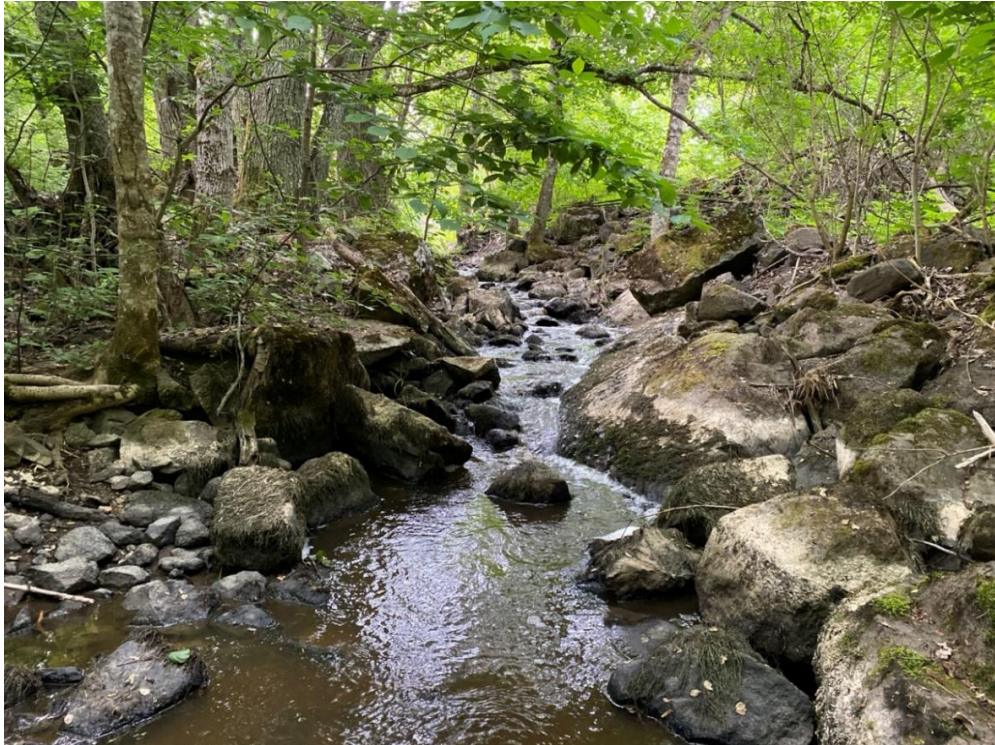
**Figur 51. Exempel från delsträcka 1 där vattendraget rinner fram i en dalgång med större lutning jämfört med intilliggande odlingsmark. Exempel på sträcka med hydromorfologiska typen Bx.**
