## 4.2 Resultat fältinventering - vattenmiljö

### 4.2.1 Biotopkartering av vattendrag

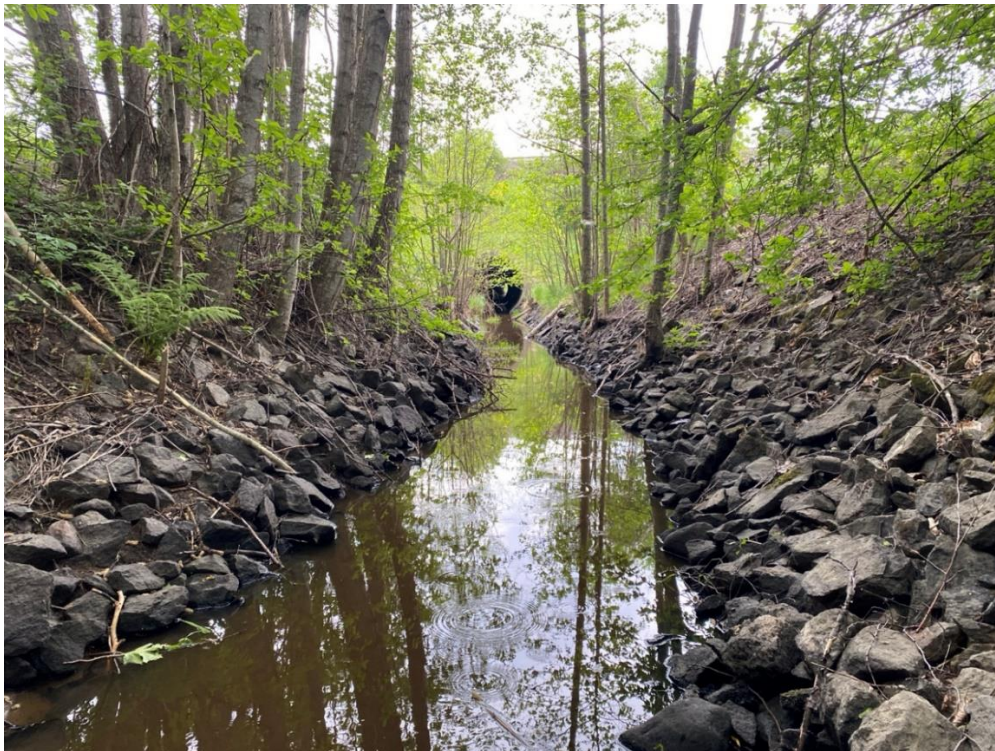
**Figur 52. Inom den östra delen av delsträcka 1 i direkt anslutning till befintlig järnväg är vattendraget rätat och bottensubstratet utgörs av erosionsskydd.**

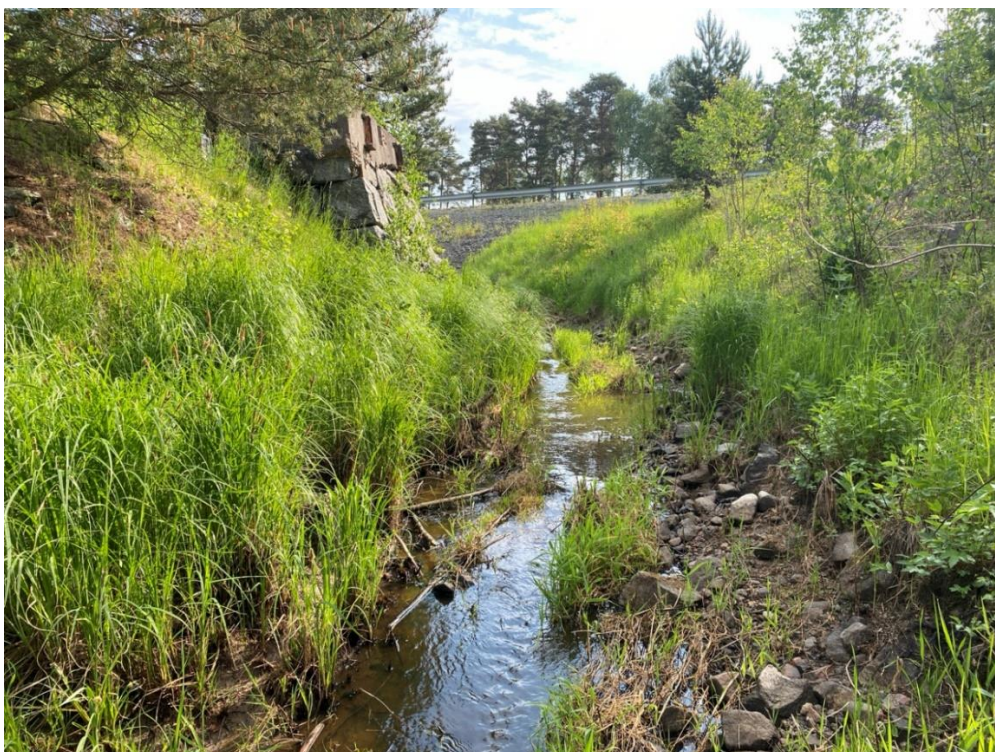
**Figur 53. Uppströms befintliga järnvägen inom delsträcka 3 rinner vattendraget fram i ett brett dike med plan botten och ett bottensubstrat som främst består av grus och sten.**

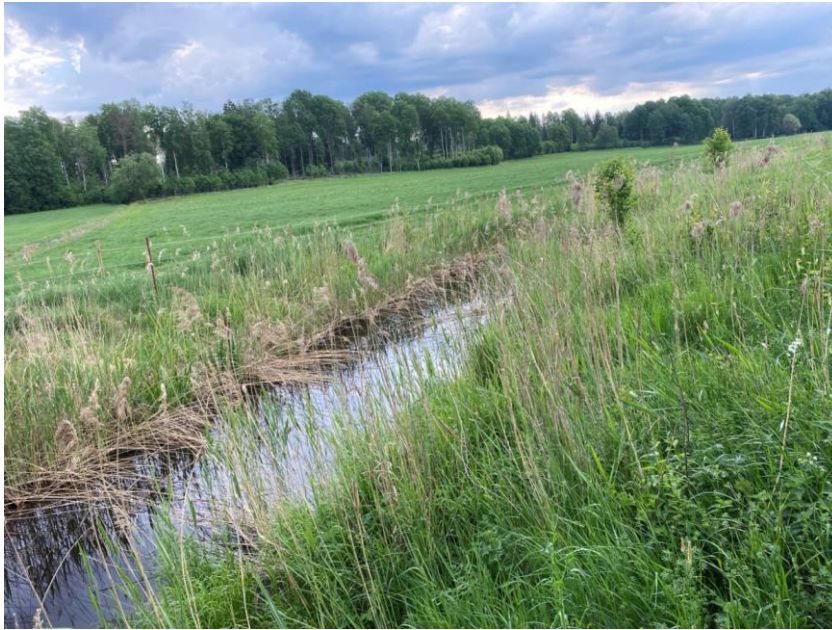
**Figur 54. Längs Rickebyåns delsträcka 6 rinner vattendraget fram genom ett jordbrukslandskap i ett rakt dike. Exempel på sträcka med hydromorfologisk typ Fö.**

Vattendragets totala längd är ca 8,1 km. Vattendraget karterades från korsningen med vägen vid Forsby till den uppströms liggande åkermarken (Tabell 17, Figur 49). Längs den karterade sträckan, vars längd är ca 1,4 km, rinner vattendraget genom ett flackt jordbrukslandskap (delsträcka 6, Figur 54). I anslutning till Forsby börjar terrängen luta lite mer vilket ger strömmande vattenförhållanden (delsträcka 1, Figur 50-51).
