Arkeologisk utredning etapp 2 längs väg 77, vägplan 1

Gottröra, Fasterna och Närtuna socknar
Norrtälje kommun
Uppland

ARKEOLOGGRUPPEN AB RAPPORT 2019:44

ARKEOLOGISK UTREDNING ETAPP 2

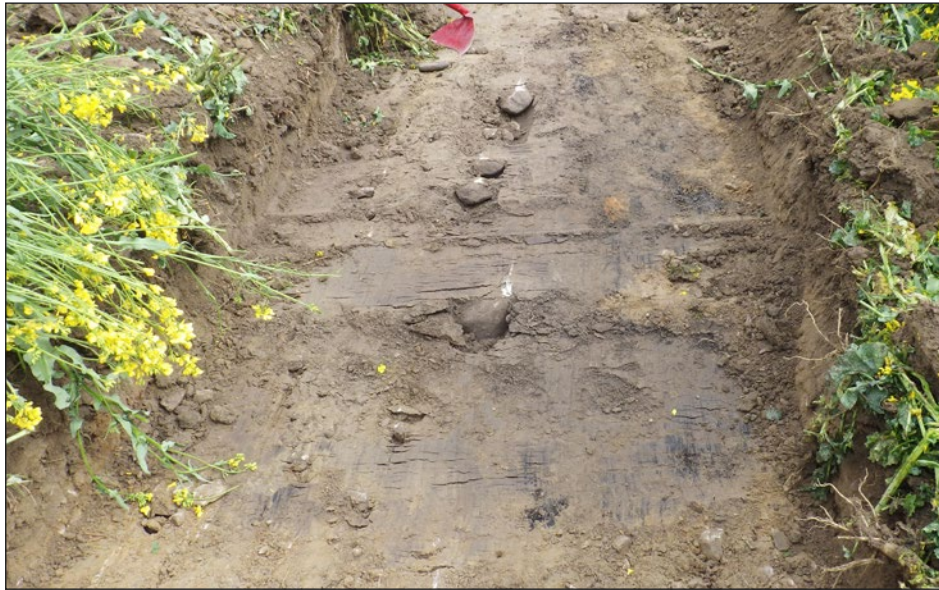
*Figur 4. Den stora mörkfärgningen A112 i schakt S100, objekt 1.
Foto från öster.*

Den ena anläggningen (A104) var 0,3 meter i diameter med en fyllning av gråbrun silt med inslag av kol. Anläggningen var tydligt avgränsad mot den omgivande sterilen. Den andra anläggningen (A112) hade en fyllning av brungrå till svart silt och innehöll rikligt med kol och brända lera. Mörkfärgningen, som försvann in i den norra och södra schaktkanten, var relativt stor och täckte en yta av 2x1,4 meter i schaktet och kan möjligen vara ett kulturlager.

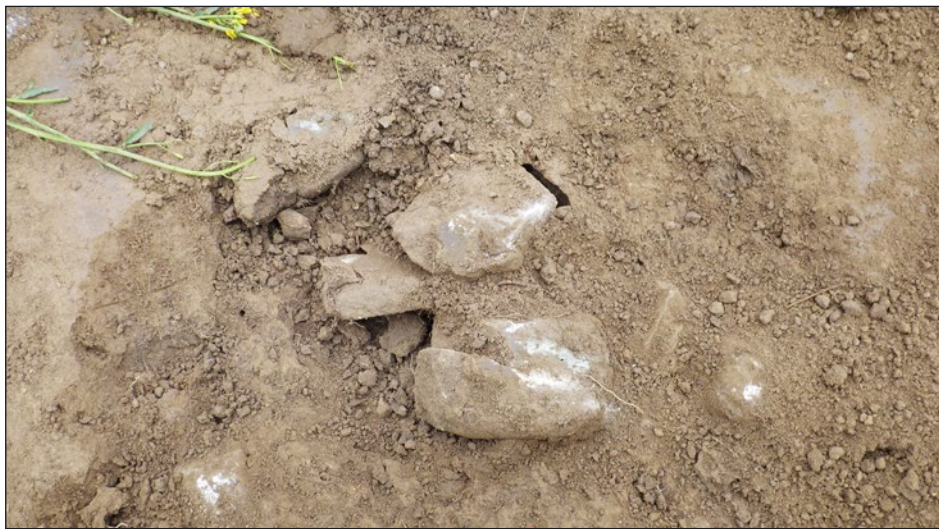
*Figur 5. Det stenskodda stolphålet A136 i schakt S123, objekt 1.
Foto från söder.*

I schakt S123 hittades en stolphålsrad bestående av tre stolphål (A127, A136 och A145). Två stolphål (A136 och A145) var 0,5 meter i diameter medan A127 var 0,34 meter i diameter. Samtliga var stenskodda och väl avgränsade mot omgivande steril mark.
